**PROYECTO FINAL DE CARRERA**  
Trabajo Científico-Técnico. Arquitectura Técnica

**ANÁLISIS ESTRUCTURAL Y PROPUESTA DE REHABILITACIÓN DE LA IGLESIA DE SAN BERNABÉ  
DE PÉTROLA (ALBACETE)**

Valencia, Junio 2011

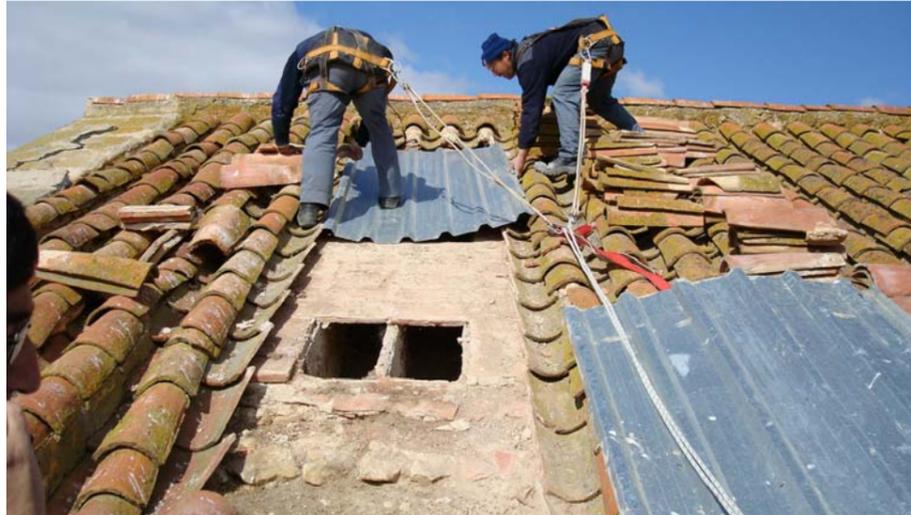
Foto del desmontaje de la cubierta. Se observan los tabiquillos sobre los que descansa la sobrecubierta así como los bardos cerámicos que sirven de apoyo a las tejas.

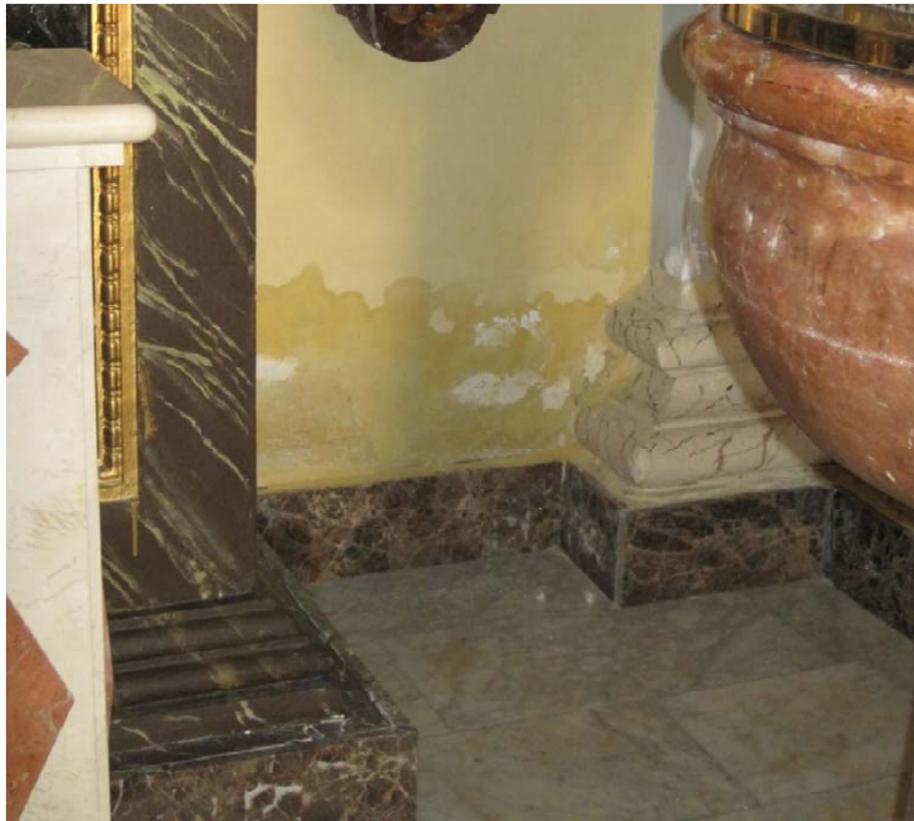
En caso de muros homogéneos, la altura de las manchas provocadas por este fenómeno, suelen alcanzar la misma altura a ambos lados del muro, sin embargo, cuando la composición del muro no es homogénea como es el caso estudiado, esta altura no tiene porqué ser igual en ambas caras.

El fenómeno de la capilaridad implica la formación de depósitos cristalizados en la superficie del muro, puesto que en las zonas en las que el agua se evapora, las sales que ésta contiene, en muchos casos de origen orgánico, quedan fuertemente adheridas al edificio. Los sulfatos se manifiestan en forma de eflorescencias salinas, mientras que cloruros y nitratos pueden dar lugar a manchas de humedad. Por tanto, la sintomatología de la humedad capilar no sólo se manifiesta con la aparición de una banda húmeda y oscurecida localizada en las zonas bajas de la edificación, aunque desde luego este es lo más habitual, sino también con la presencia de un deterioro o levantamiento de los revestimientos de los muros por la acción eflorescente de las sales cristalizadas y transportadas hasta allí por el agua capilar.

Ejemplo de una de las muchas manchas de humedad por capilaridad.

La intervención en estas lesiones concluye con el raspado y enfoscado de las zonas desconchadas. Antes de realizar esta tarea, se asegurará que el muro esté completamente seco.

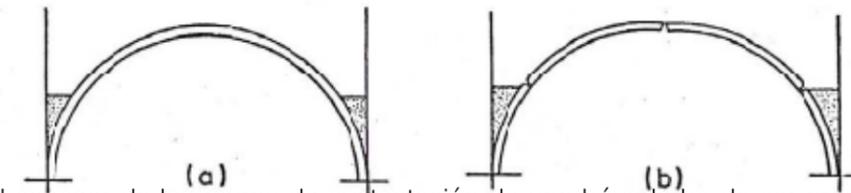
Las grietas que se han manifestado en el intradós de la bóveda de cañón que cubre la nave de la iglesia de Pétrola, son propias de este tipo de construcciones y suele ser causadas por pequeños movimientos hacia el exterior de las cabezas de los muros que implican unas tensiones en la bóveda que se agrieta siguiendo las directrices que se pueden observar en la figura que se adjunta.

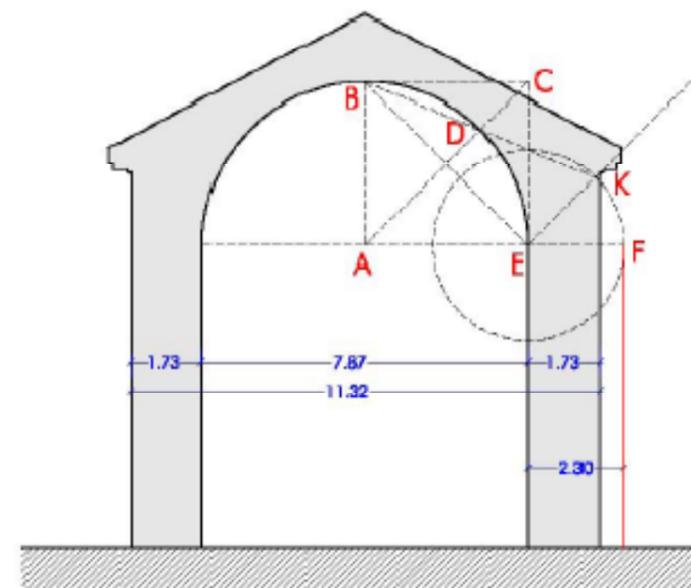
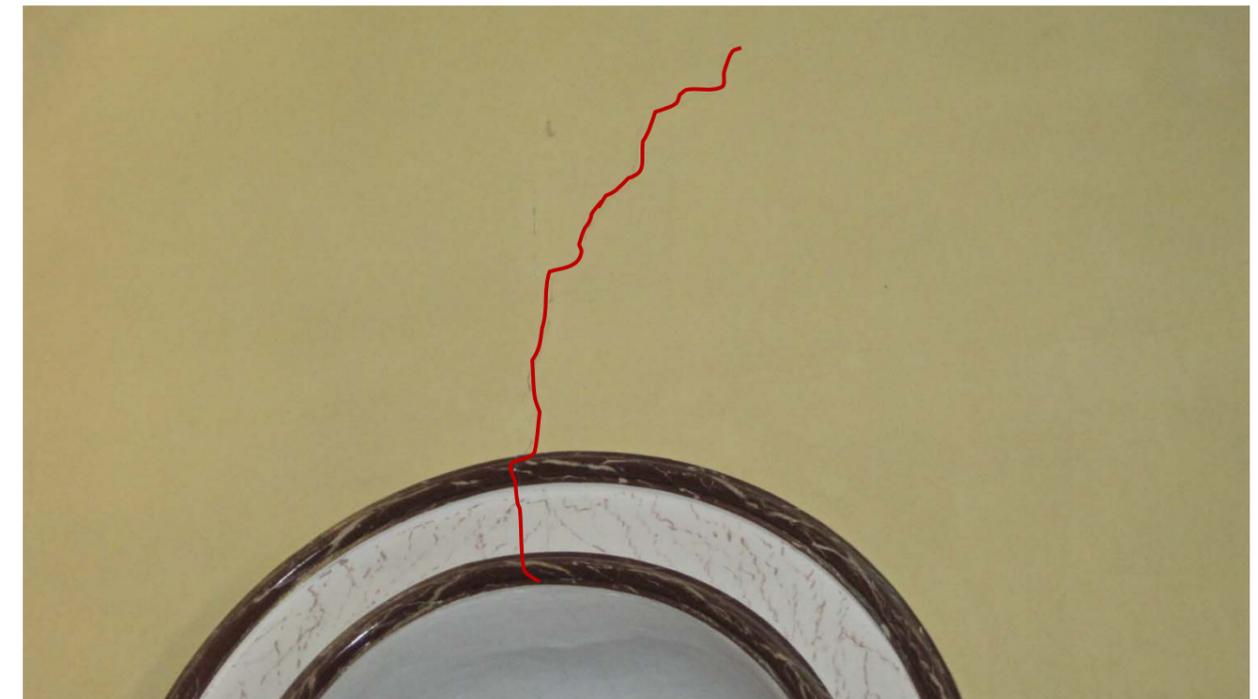
Comprobación gráfica realizada para la Iglesia de Pétrola según la teoría de Rodrigo Gil de Hontañón (1.500-1.572)

En el exterior de la Iglesia, también aparecen fisuras, estas algo más preocupante por afectar a elementos de la cornisa, éstas aparentemente cortan las piezas de piedra, dando sensación de inseguridad, pero al igual que el resto de grietas, se consideran estabilizadas.

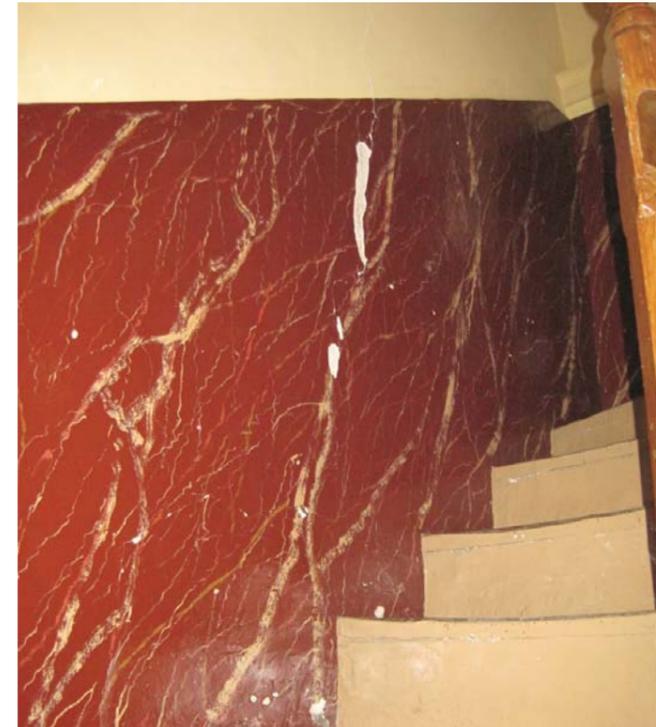
En la Iglesia de San Bernabé de Pétrola, las lesiones debidas a erosión mecánica no afectan en gran medida al conjunto,

Este desgaste se traduce en desconchones y zonas en que se ha saltado parte del mortero con el que están revestidos los muros.

La zona más afectada por estas lesiones es la escalera de acceso al coro. Aparecen desconchones en la pared a la altura del zócalo.
