PROYECTO FIN DE GRADO

IGLESIA VIRGEN DE LA SALUD, XIRIVELLA

7. ESTUDIO PATOLÓGICO

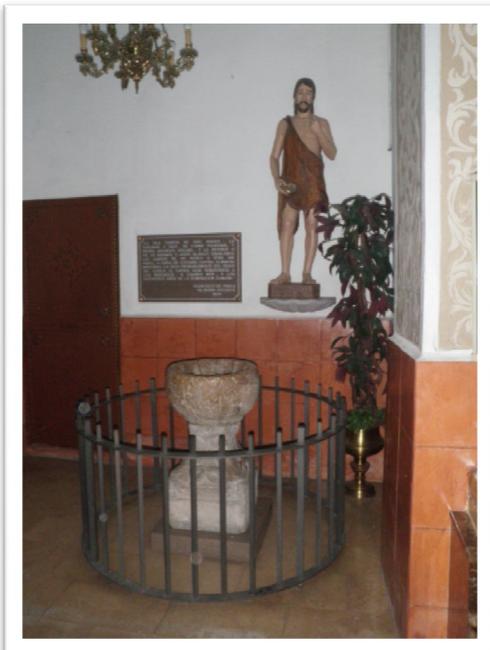
2. Pila bautismal.

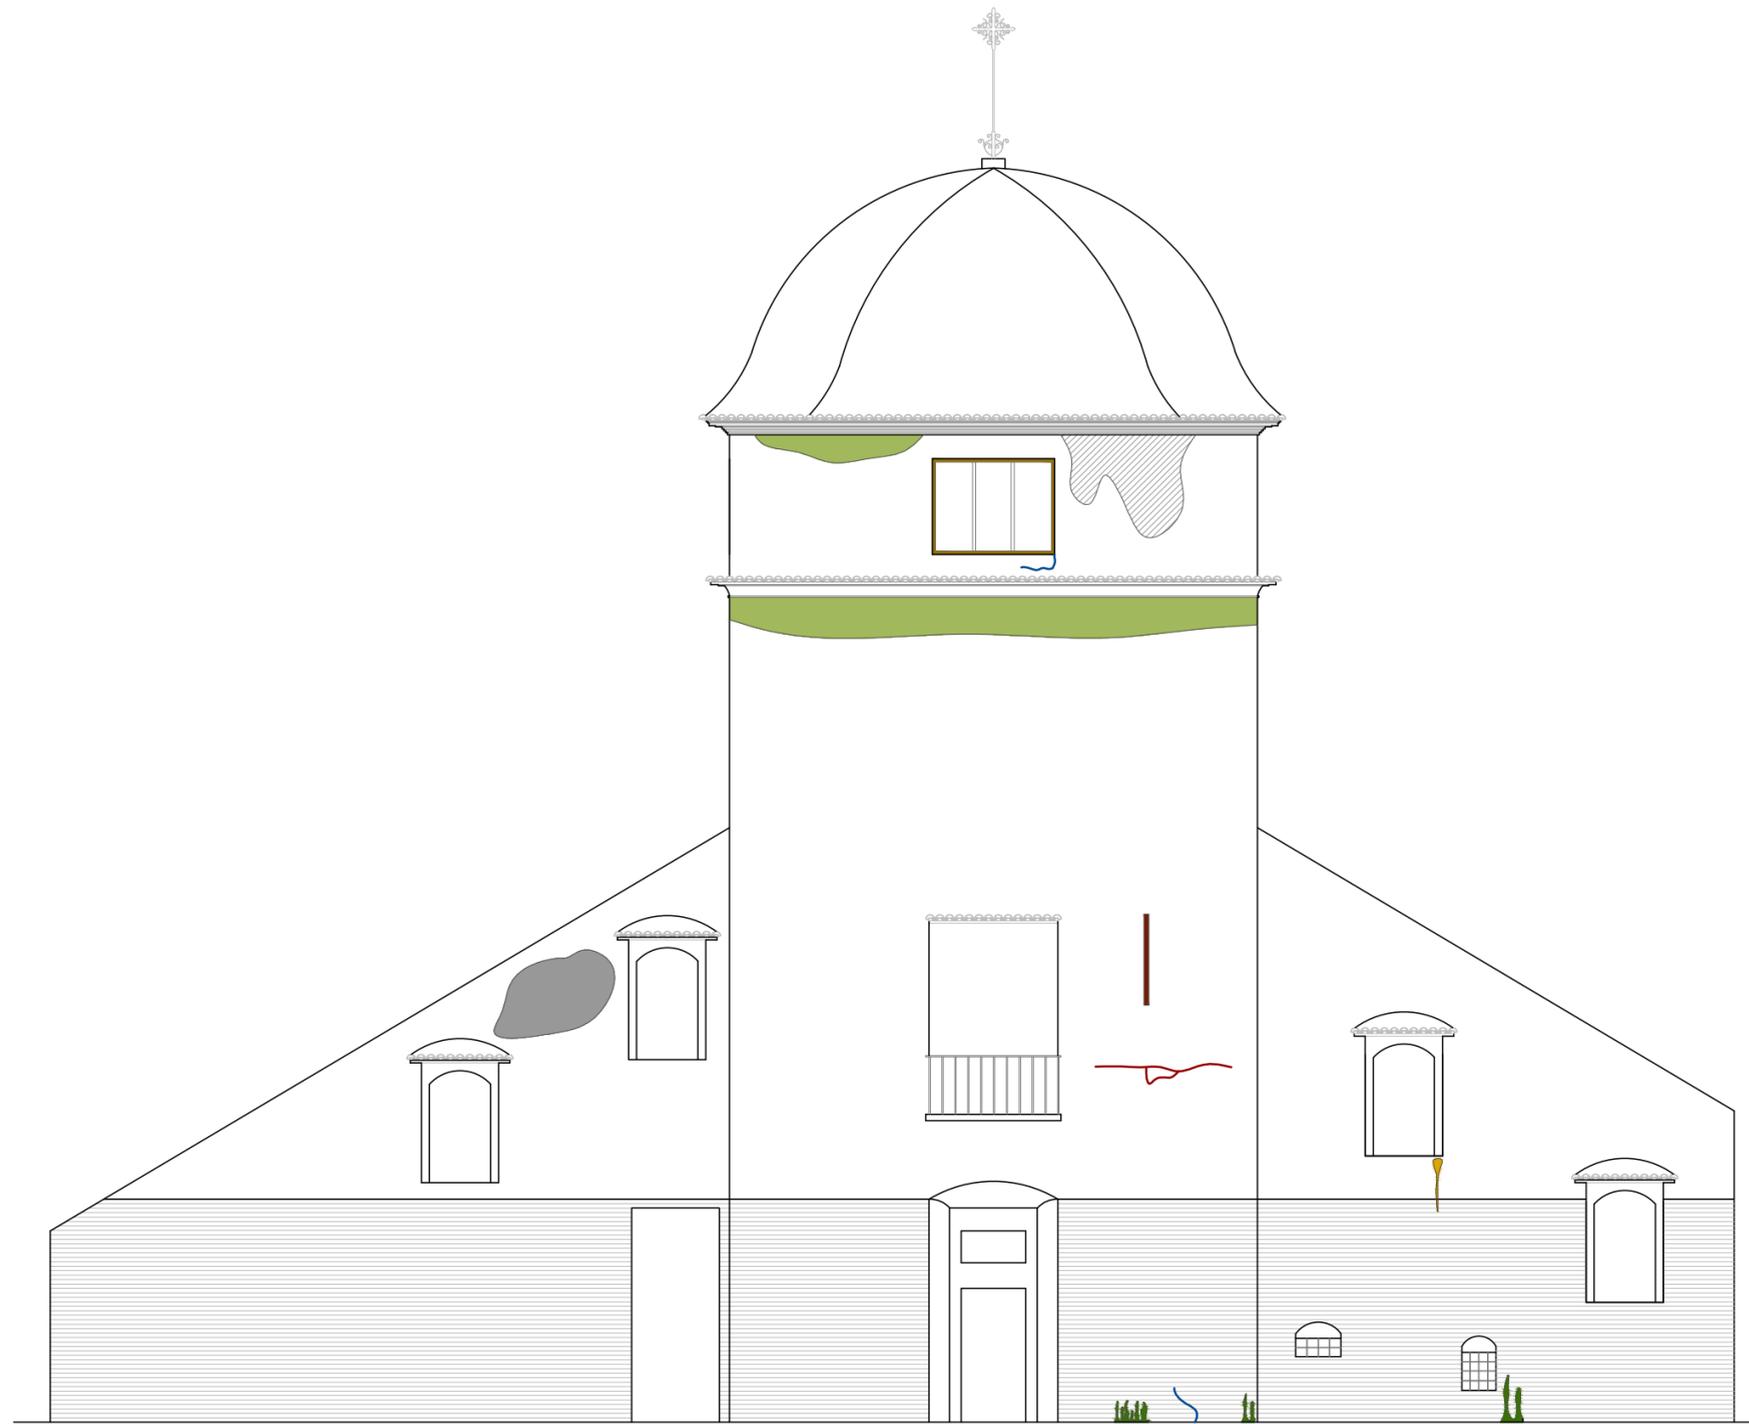
PROYECTO IGLESIA VIRGEN DE LA SALUD
	ASIGNATURA PROYECTO FIN DE GRADO
UNIVERSIDAD POLITECNICA DE VALENCIA	ESCALA 1/100
PLANO MAPA DE LESIONES ALZADO POSTERIOR

Por todo ello es de entender que la mayoría de las lesiones se encuentren en la fachada posterior, en la cual no se realizaron ningunos trabajos de mantenimiento por falta de presupuesto. Sin embargo en la fachada principal e interior e interior no se observan lesiones de importancia.

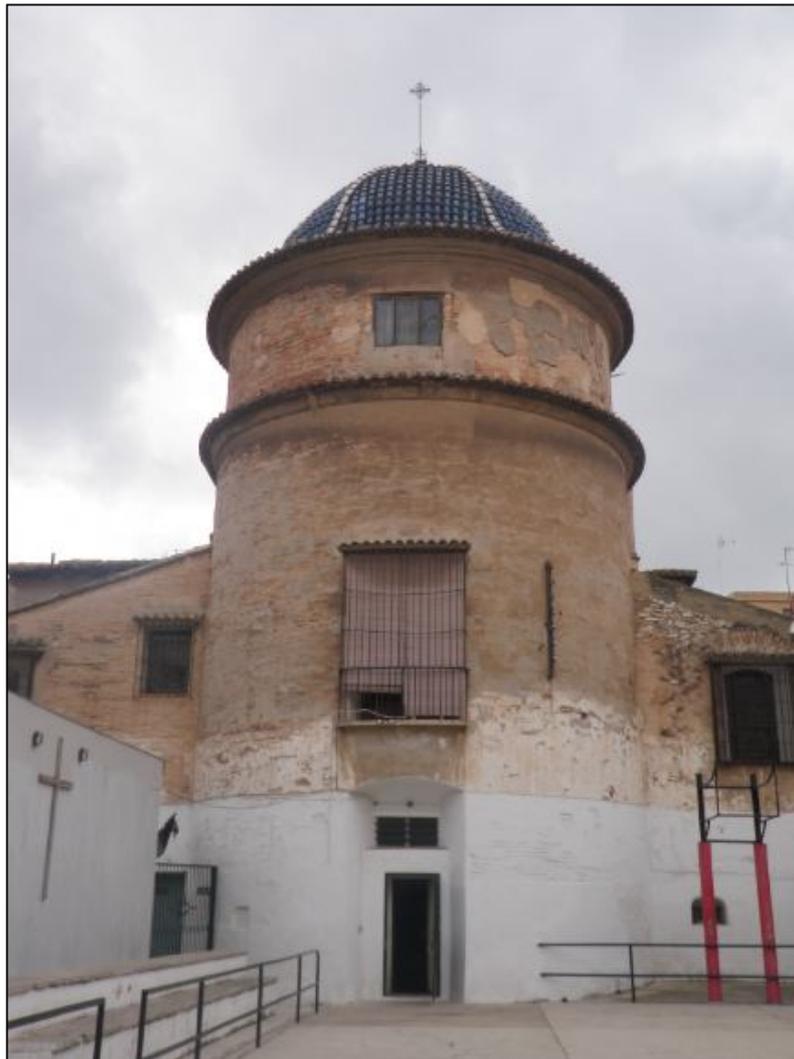
Después de todo el estudio de lesiones de la iglesia Virgen de la Salud, y teniendo en cuenta la intervención realizada en la fachada principal y en la torre campanario en 1990, se puede llegar a la conclusión que su estado de conservación óptimo, menos en su fachada posterior. En dicha fachada no se ha realizado ninguna intervención ni de restauración ni de conservación, limitándose a aplicársele capas de cal blanca en el primer tramo de la misma.

Fachada posterior.

Por todo ello se centrará la propuesta de intervención en la fachada trasera de la iglesia.

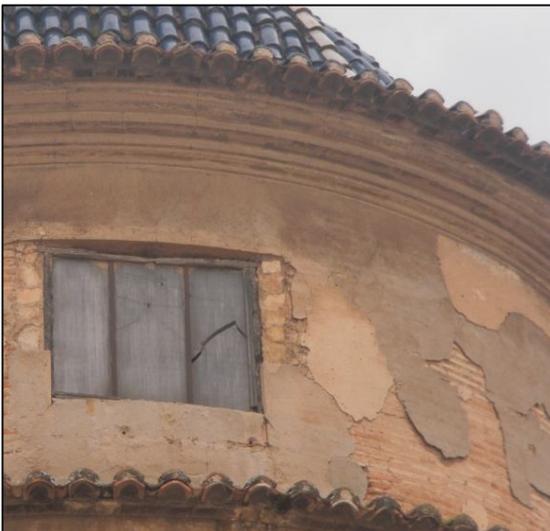
Estado del tambor de la cúpula

Su imagen original queda oculta bajo una capa de mortero de cal aplicada posterior a su construcción. Por lo que la primera operación a realizar es eliminar todos los restos de revestimiento en mal estado, se realizará una proyección mediante silicato de aluminio, con lo que conseguiríamos un buen nivel de limpieza.

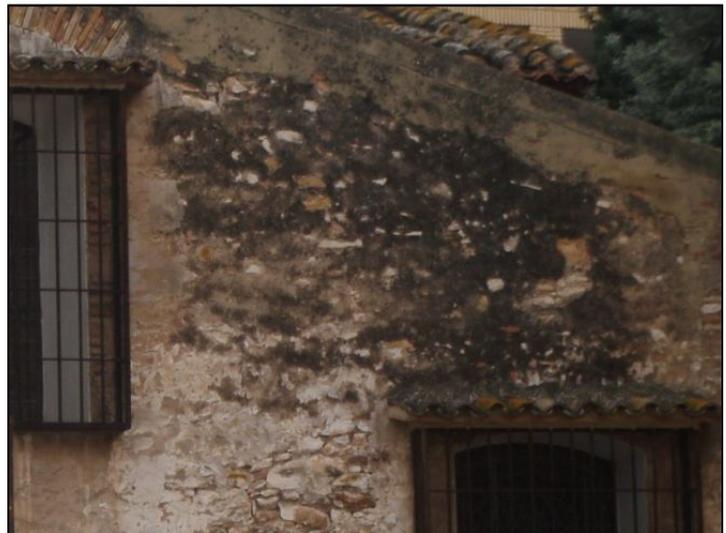
Muro de piedra sobre fábrica de ladrillo macizo

Una vez eliminada la capa de revestimiento de mortero de cal en mal estado se realizaría un relleno de las juntas que hubieran perdido material tanto en la zona de muro de caravista como en la zona de muro de piedra con un mortero similar al utilizado en la época de construcción, en este caso mortero de cal.
