Prácticas de Restauración
de esculturas en
la Real Basílica de la Virgen de los
Desamparados de Valencia

TRABAJO FINAL DE MÁSTER

Máster en Conservación y Restauración de Bienes Culturales de la UPV

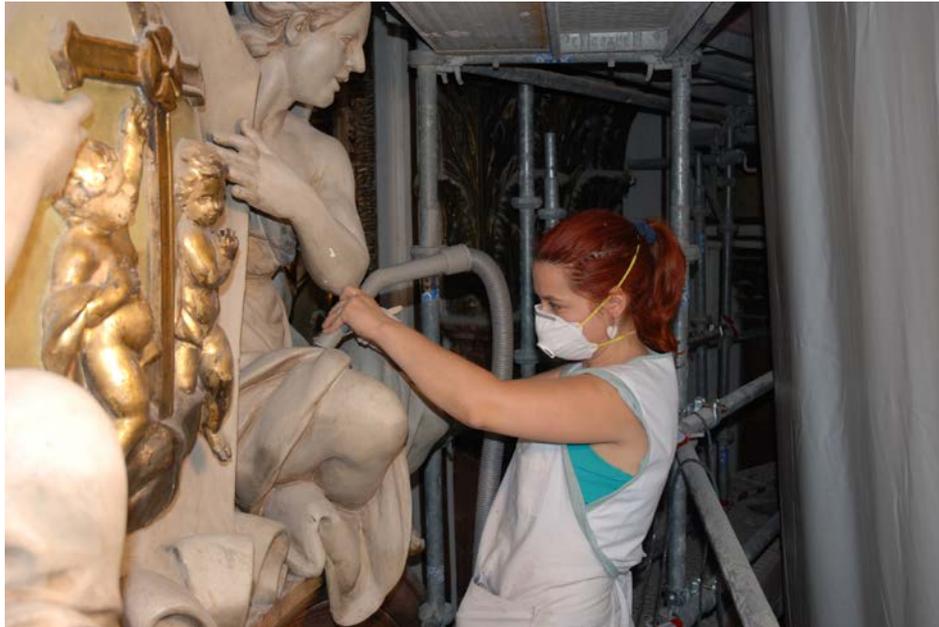
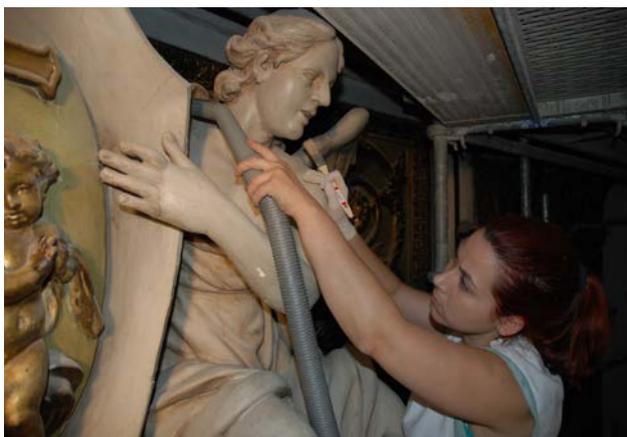
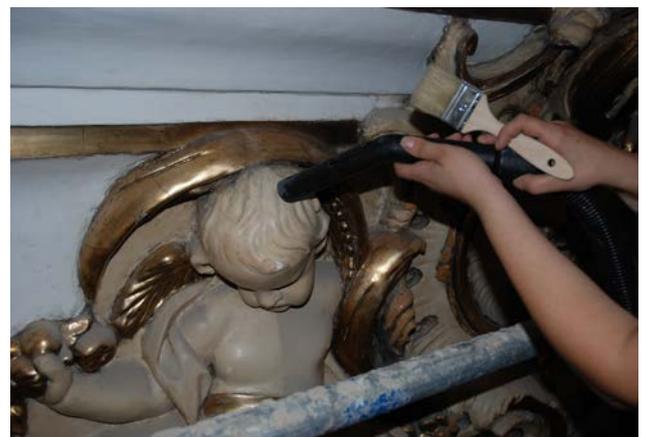
Fig. 11, fig. 12 y fig. 13. Limpieza mecánica de la superficie de las esculturas mediante el uso de la aspiradora y la brocha.

Para la limpieza superficial, en primer lugar se realizó una limpieza en seco con la aspiradora a baja potencia para eliminar la suciedad suelta sobre la superficie, ayudando mecánicamente con una brocha suave.

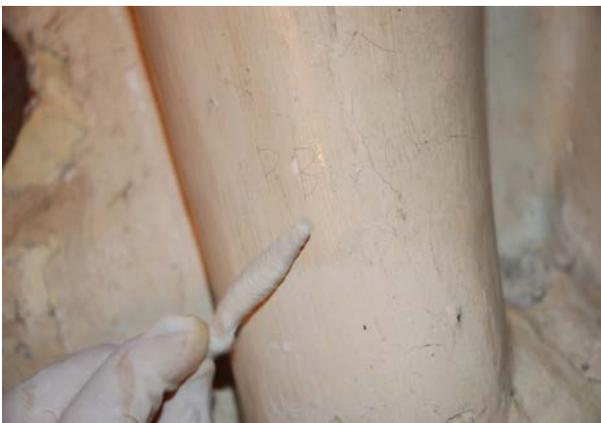
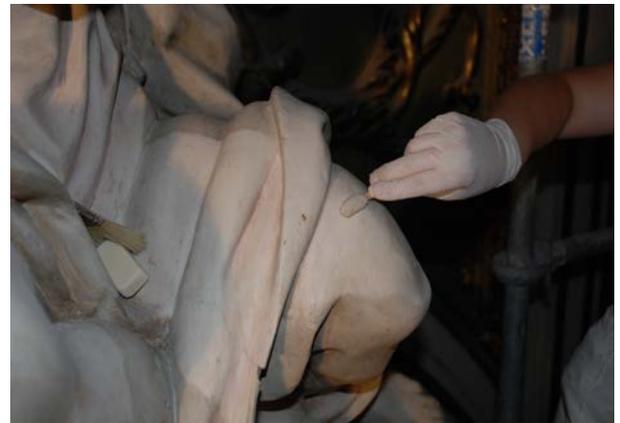
Fig. 18 y fig 19. Limpieza química de Hiel de Buey mediante hisopo.

Se limpiaron partes de las esculturas con *Ox Gall* o *Hiel de Buey*, mediante hisopo de algodón, para la suciedad pegada a la superficie, aunque en ciertas zonas no era suficiente con este producto y se usó jabón *Vulpex* al 3% en agua destilada resultando más efectivo para después retirar la suciedad reblandecida con *goma de borrar blanda de color blanco* (para evitar que manche). Luego se daba otra pasada de la misma mezcla, y se terminaba neutralizando con *agua destilada* para retirar los restos de jabón. Tanto las veces que se realizó la limpieza con *Hiel de Buey* como las que se realizó con el jabón *Vulpex*, se alternaba la limpieza química con la mecánica usando goma de borrar blanca y blanda.

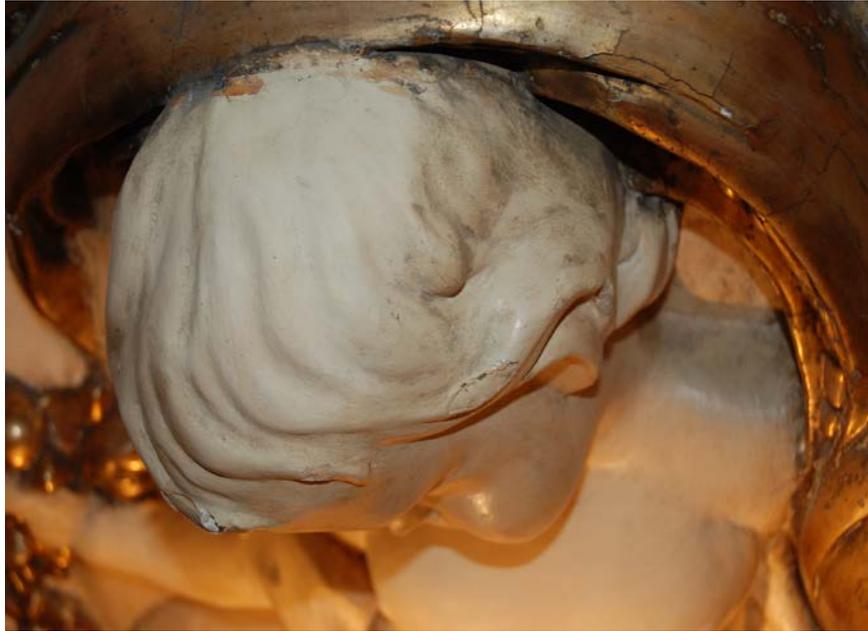
Fig. 20. Cata de limpieza química realizada con jabón Vulpex al 3% en agua destilada y limpieza mecánica con goma de borrar.

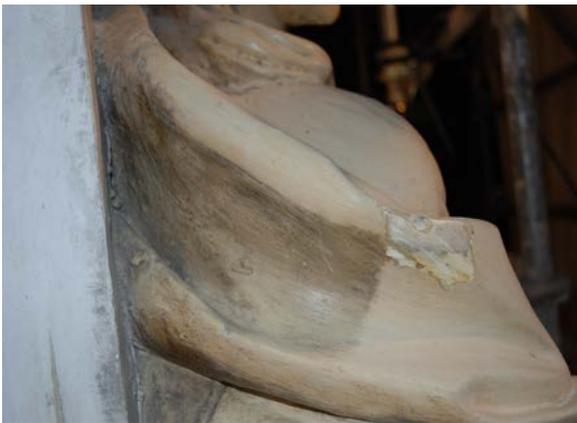
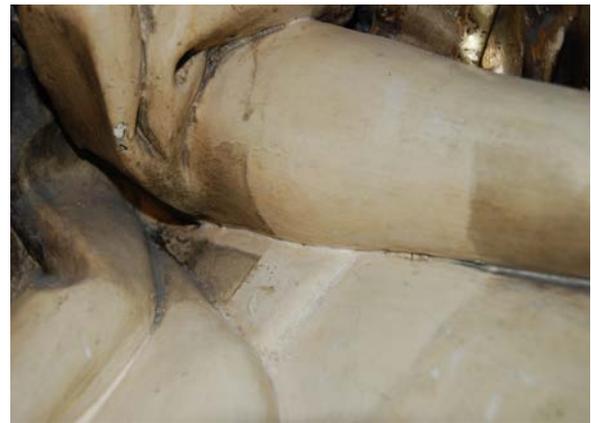
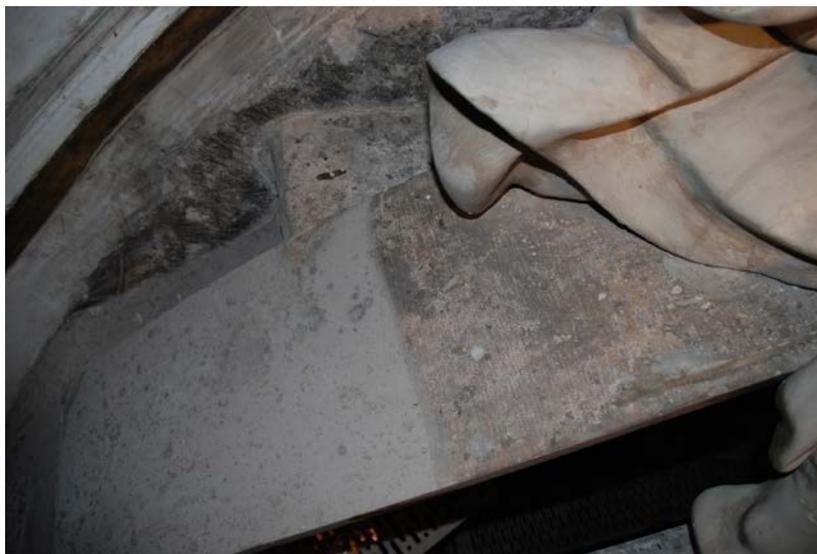
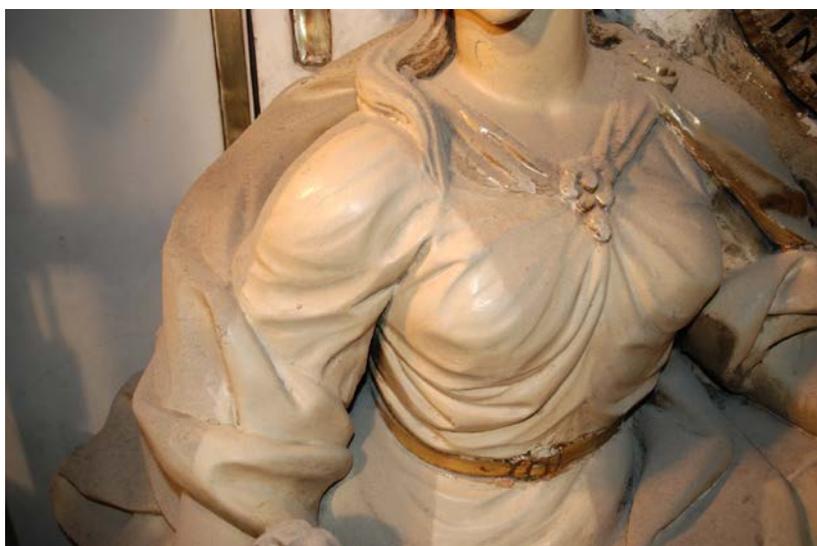
Fig. 21, fig. 22, fig. 23 y fig. 24. Catas de limpieza química de recovecos con jabón *Vulpex* al 10% en *agua destilada* y limpieza mecánica con goma de borrar blanda y blanca.

En zonas con una suciedad más agarrada, localizadas en los distintos recovecos de brazos y pliegues del ropaje, se utilizó el jabón *Vulpex* al 10% en *agua destilada*, neutralizando después con agua destilada, para que el disolvente no continuara actuando.

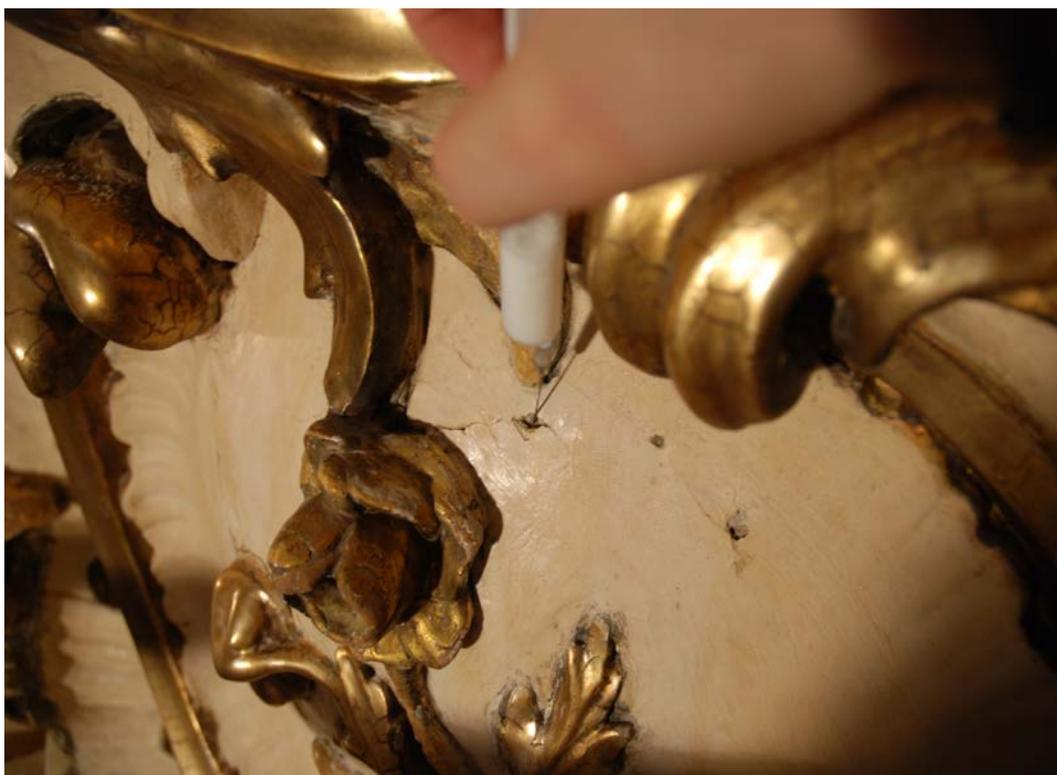
Fig. 29. Consolidación de la estructura interna con el mortero de inyección PLM-A.

La modalidad de uso es la de añadir agua al mortero de inyección *PLM-A* hasta un porcentaje de aproximadamente 80% en peso según la fluidez deseada, inyectando con jeringas manuales de manera continua, por los orificios realizados.

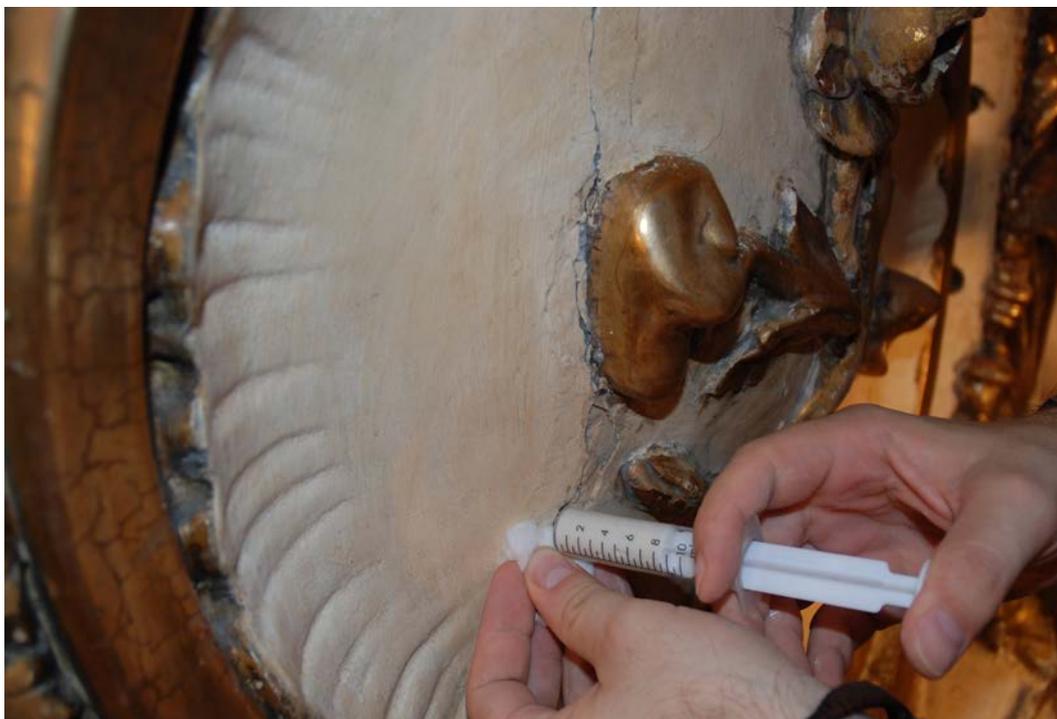
Fig. 30. Aplicación del mortero de inyección.

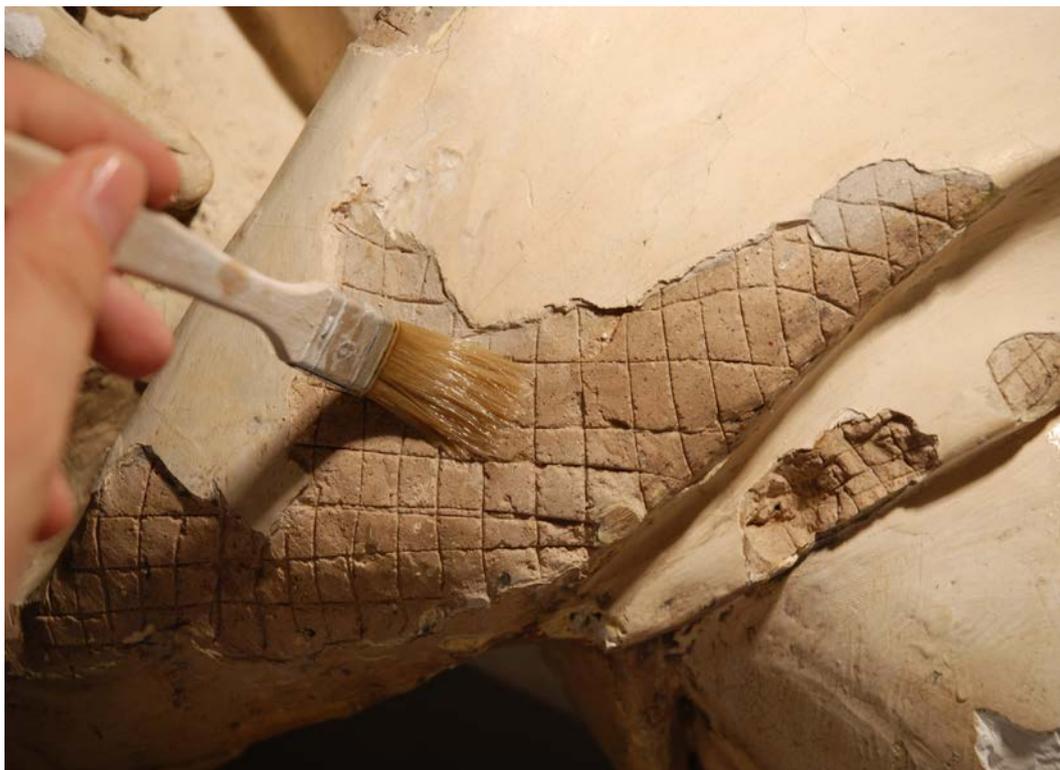
Fig. 37. Humectación con agua destilada de una laguna antes de ser estucada.

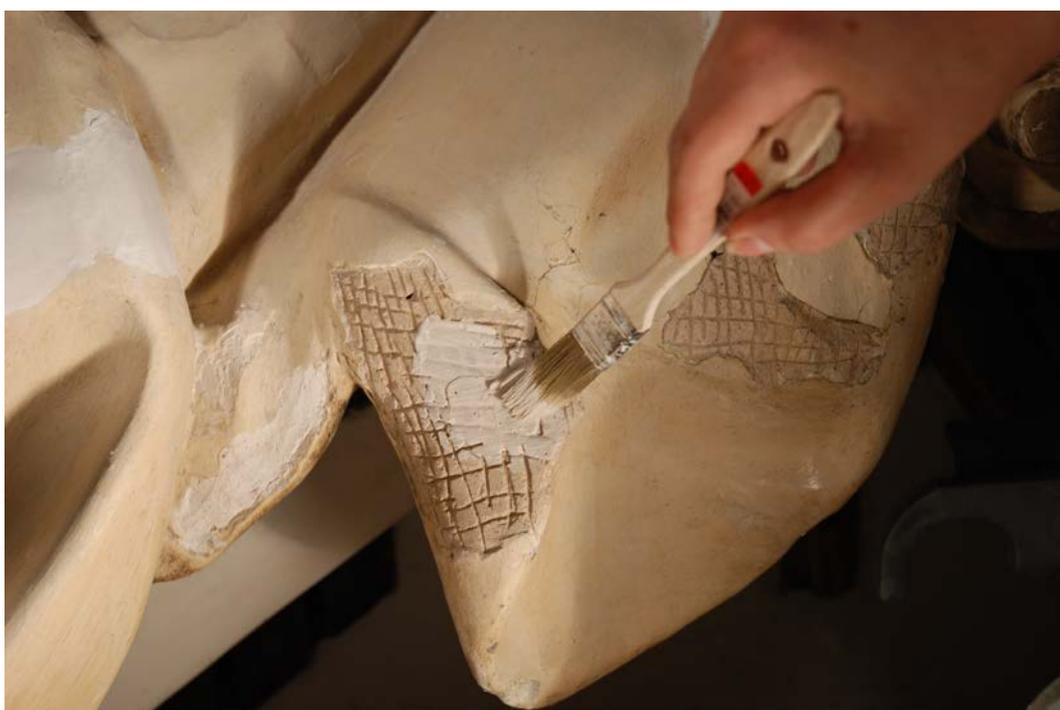
Fig. 38. Aplicación del estuco con la brocha en la primera capa del estucado.

En el proceso de estucado, es importante tanto la determinación de las proporciones adecuadas de cola y yeso mate como la elección exacta de los materiales adecuados. Debe tenerse en cuenta, que la elección de un tipo u otro de estuco, se distingue una vez que éste haya fraguado, apareciendo a veces un estucado de difícil rebaje.

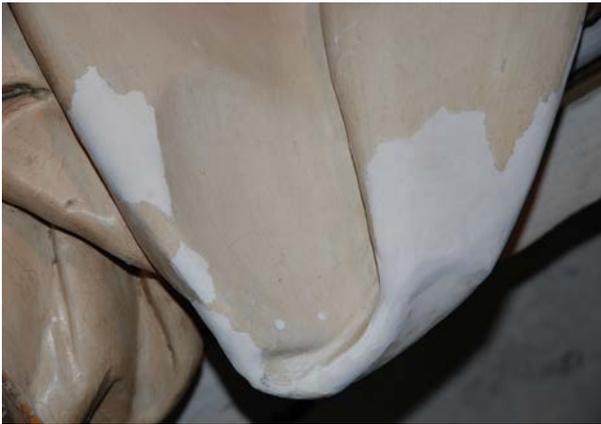
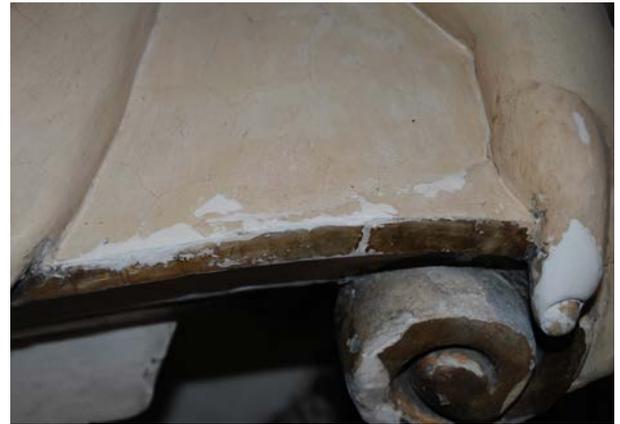
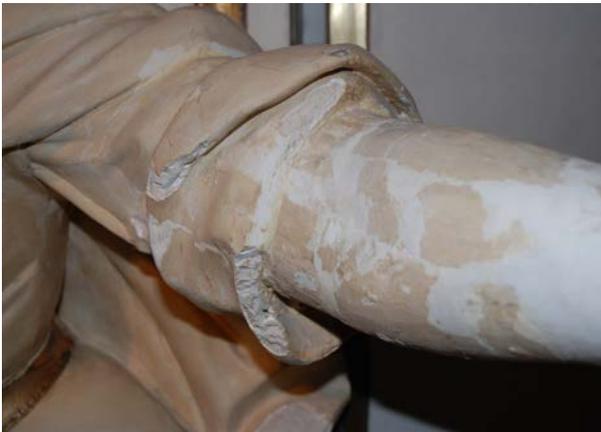
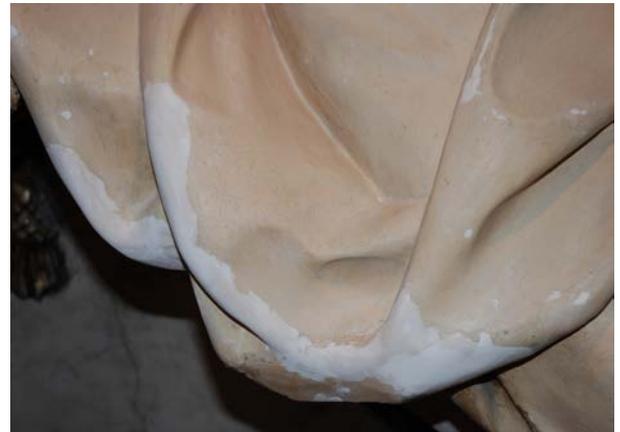
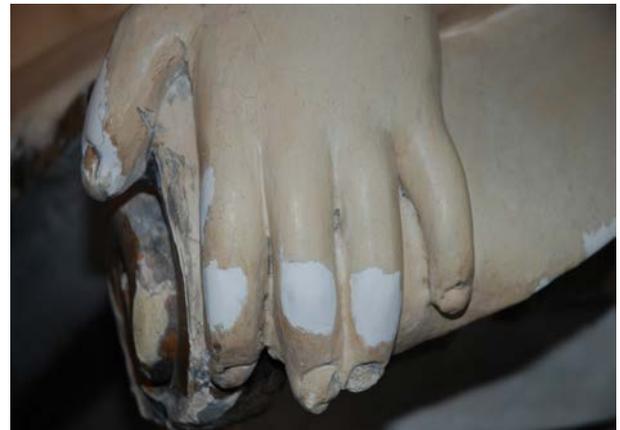
*Fig. 40, fig. 41, fig. 42, fig. 43 y fig. 44.
Lagunas ya estucadas.*

Después de la reintegración volumétrica de las lagunas, se realizó una reintegración cromática para reintegrar la capa pictórica.
