ESTUDIOS PREVIOS Y ANÁLISIS PATOLÓGICO DE UNA VIVIENDA
RURAL DE BANYERES DE MARIOLA (ALICANTE), CON
PROPUESTA DE INTERVENCIÓN Y ADECUACIÓN A LA
NORMATIVA VIGENTE

El objetivo de este Trabajo Final de Grado es realizar el estudio y análisis de todas las lesiones encontradas en una vivienda rural localizada en Banyeres de Mariola, población al noroeste de la provincia de Alicante. Posteriormente, se realizarán propuestas para su mejora o reparación de dichas lesiones, así como sus fichas técnicas, además de habilitarla y reformarla para su posterior uso, adecuándola a las necesidades actuales, incluso aplicándole el CTE.

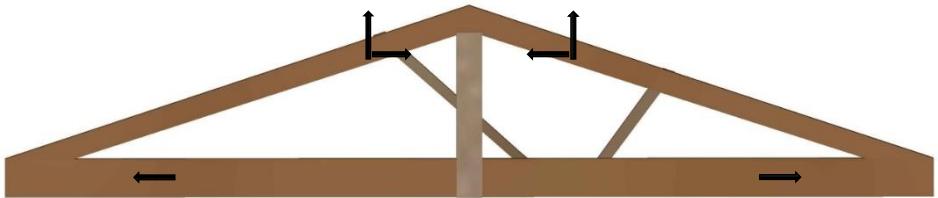
Imagen 37. Análisis de fuerzas. Fuente propia.

En la Imagen 37, se observa que, sobre la cercha, el machón no influye por lo que se procede a analizar el conjunto de las cerchas de las limatesas con el machón para ver, si en este caso, recibe cargas de estas.

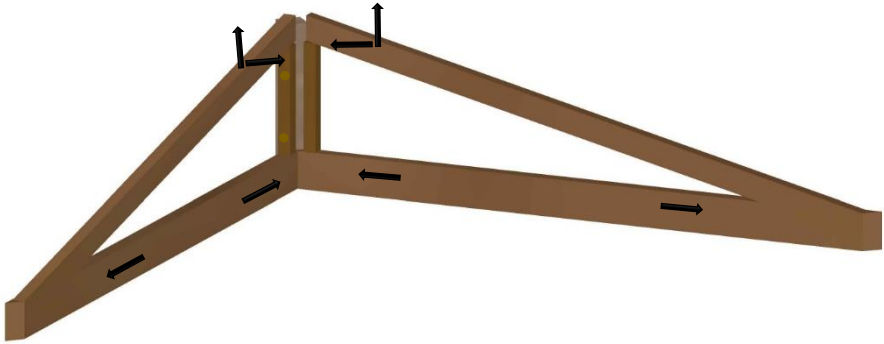
Imagen 38. Análisis de fuerzas. Fuente propia.

Se puede apreciar que los pares de cada una de las cerchas están apoyados sobre un montante, anclado por sus extremos al machón, ya que las fuerzas horizontales, tanto de los tirantes como de los pares al tener una inclinación estas no se anularán. Por tanto, concluimos, que el machón se ha colocado para soportar las cargas horizontales.

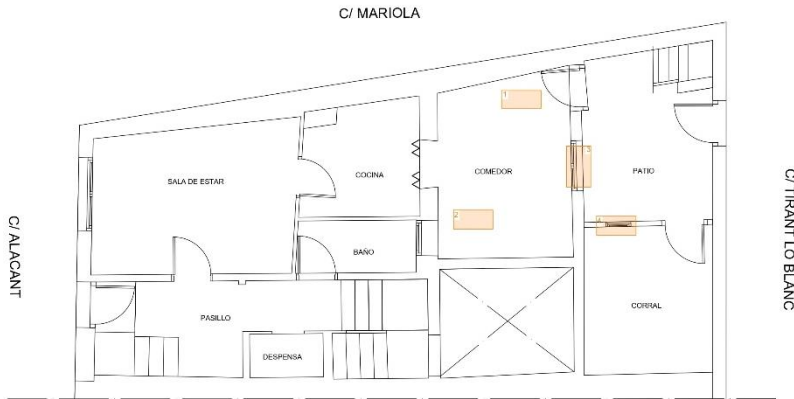
Imagen 39. Catas en Planta Baja. Fuente propia.

1.- Cata en forjado de planta primera.

En esta cata se ha podido comprobar que las viguetas colocadas no son pretensadas, sino que probablemente se realizaran in situ. Además de observar que las armaduras están completamente corroídas como se definirá posteriormente.

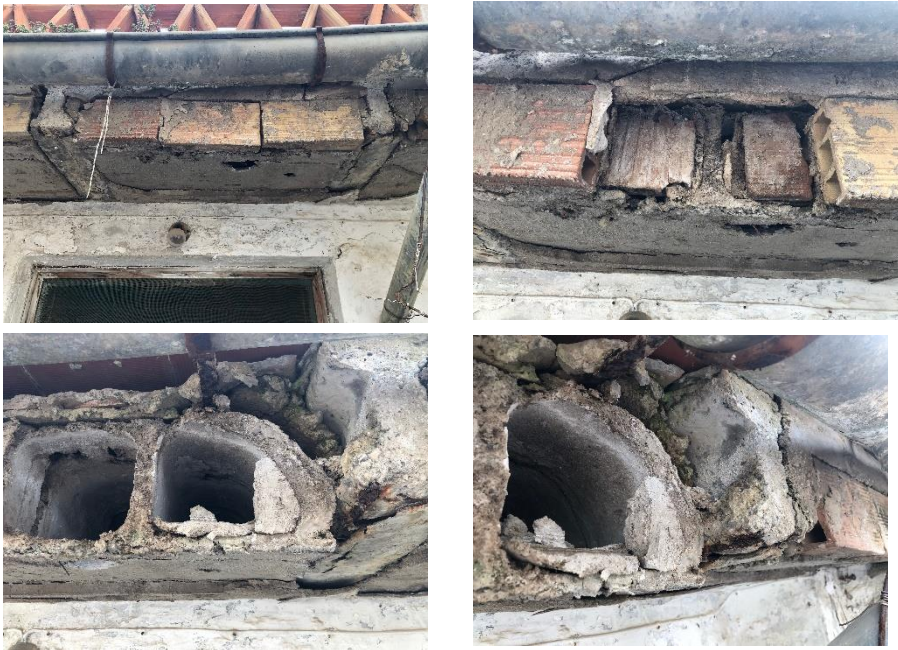
Imagen 41. Canto Forjado Planta Primera. Fuente Propia.

Para comprobar los elementos constructivos utilizados en el forjado, se ha realizado una cata en el canto de forjado del comedor, zona construida posteriormente y que se encuentra en el exterior, en el vuelo de la terraza de la planta superior.

Se puede observar que aun quitando los ladrillos no tenemos buena visibilidad del elemento ya que en su interior hay piezas de ladrillo rotas,

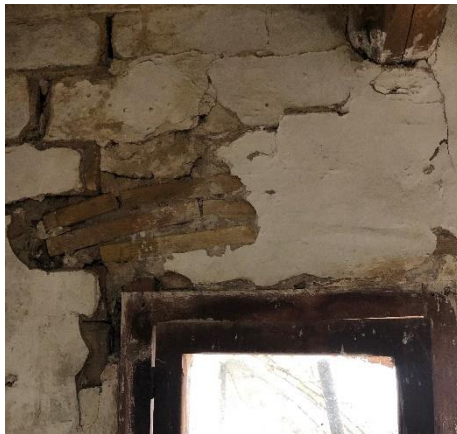
Se ha realizado una cata para ver si la ventana tenía dintel y si era de madera o de mampostería. En este caso se ha podido comprobar que está realizado mediante arco de ladrillo.

*Imagen 42. Dintel Ventana Cobertizo.
Fuente Propia.*

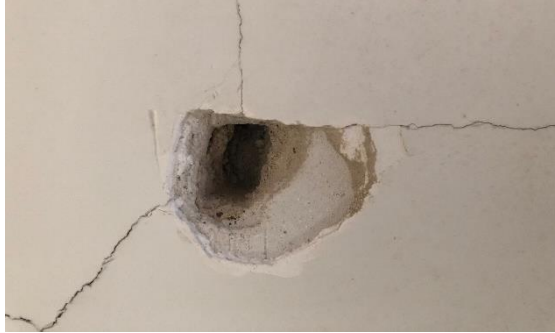
El resultado, ha sido de que aparentemente no hay ningún tipo de dintel ya que en este caso no se formaba cargadero.

Imagen 44. Cata Dintel Puerta Dormitorio. Fuente Propia.

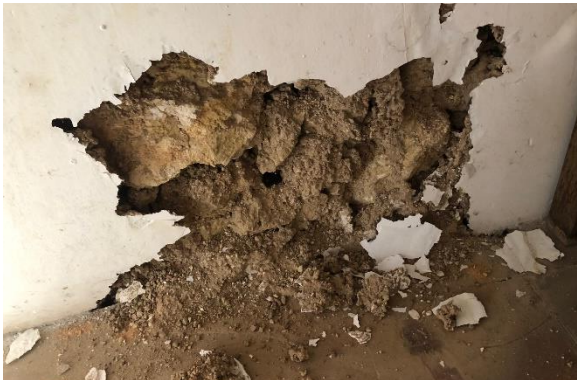
Para comprobar el tipo en el que están realizados los muros de carga se realiza cata en la planta primera. Pudiendo confirmar que dicho muro está realizado mediante mampostería de piedra y tomado con mortero de cal.

Imagen 45. Cata Muro de Carga. Fuente Propia.

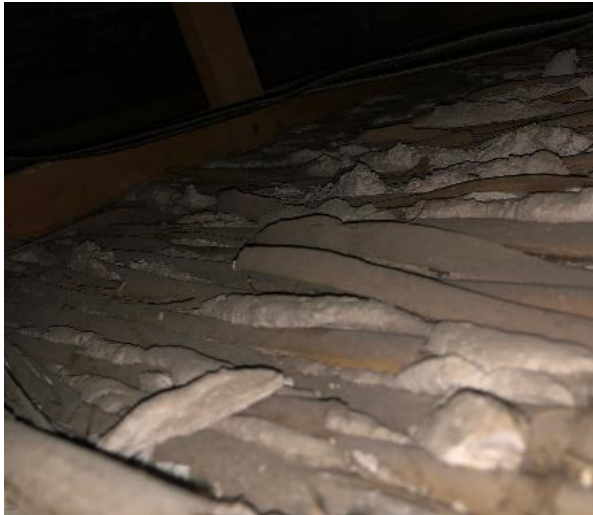
Para saber el tipo de estructura que tiene la cubierta, se han realizado dos catas en el falso techo de la planta primera, ya que con una única visita no ha sido posible obtener toda la información necesaria. Se ha podido comprobar que además de que la cubierta es de pares de madera como ya hemos descrito, el falso techo está formado por cañizo, mortero de cal y enlucido de yeso.

Imagen 46. Falso Techo Dormitorio 3. Fuente Propia.

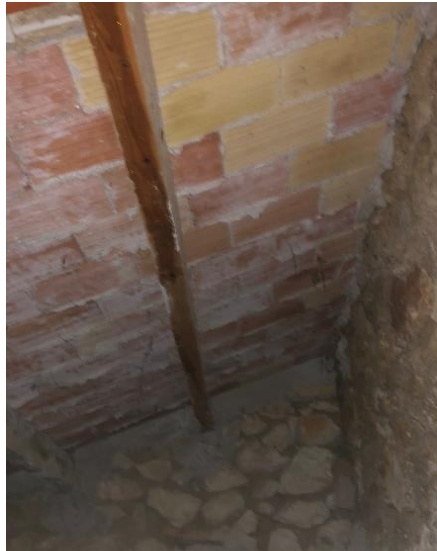
En el dormitorio 4, situado en la entreplanta, al tratarse de una edificación posterior, al conjunto de la vivienda, se procede a la retirada del falso techo para observar cómo es la cubierta. Por lo que se observa, al igual que la anterior, que se trata de una estructura de madera.

*Imagen 50. Cubierta Dormitorio 4.
Fuente Propia.*

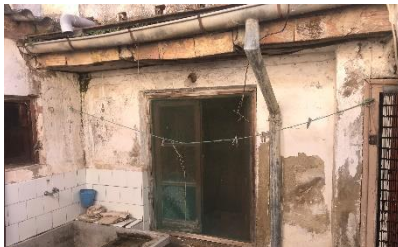
1. El canto del forjado sobresale del límite del cerramiento exponiéndose a los agentes atmosféricos y sin ningún tipo de revestimiento. Las viguetas se ven a simple vista y las bovedillas están cubiertas únicamente por una hoja de ladrillos cerámicos.

Imagen 68. Canto del Forjado.

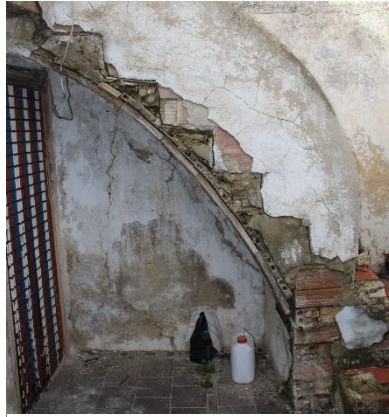
1. Dilatación y retracción de los materiales a causa de las altas y bajas temperaturas atmosféricas.
2. La unión entre la barandilla y las escleras no se ha ejecutado de manera correcta.
3. Falta de mantenimiento.

*Imagen 75. Lesión Escalera Exterior.
Fuente Propia.*

1. Derribo de la barandilla actual, con medios manuales, utilizando una maza.
2. Retirada del baldosín catalán, revestimiento de las huellas y contrahuellas.
3. Enfoscado de cemento CEMEX PLAST FINO GP-CSIII-W0, para el revestimiento lateral de la escalera.

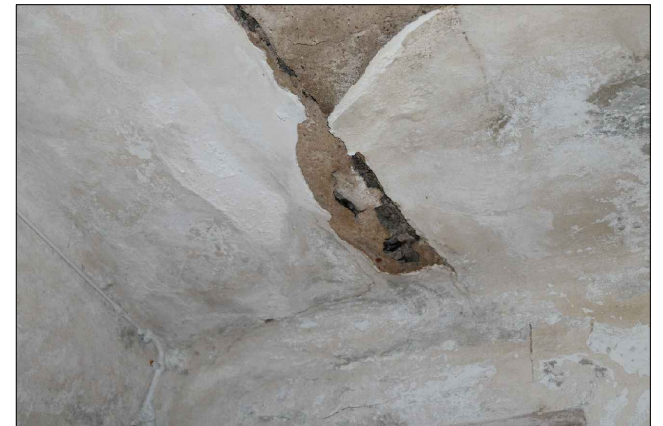
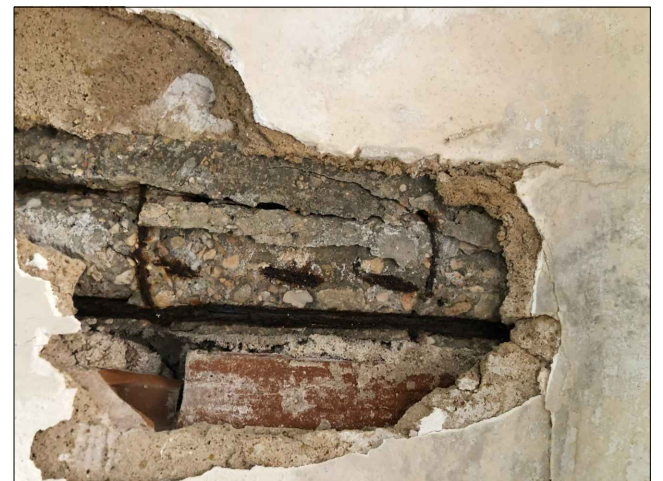
En el comedor de la vivienda, se observa que en parte del forjado las viguetas están flexionadas, y viéndose en una de ellas la pérdida de sección de la base de esta, además existir corrosión en las armaduras de las viguetas. Sobre el hormigón también se encuentran manchas blanquecinas coincidiendo en la zona de la armadura.

- 3.6. Colocación de los perfiles extremos sobre puntales y con previa incorporación de los primas separadores en el extremo interior. Seguidamente se colocará el perfil central, también sobre puntales, encajonado en los perfiles extremos.
- 3.7. Una vez comprobada la alineación, se sueldan los perfiles y mediante gatos eléctricos de preflexa los extremos de la viga.
- 3.8. Montaje de los anclajes mediante taladro, inyección de la **resina Hilti Hit-HY 270** sobre el **tamiz HIT-SC** ya colocado e introducción de pernos. Una vez endurecida la resina se atornillará con tuercas.
- 3.9. Retirada de los gatos hidráulicos y puntales.
- 3.10. Sellado de los apoyos
- 3.11. Relleno con mortero celular hasta el nivel previsto.
- 3.12. Se retacarán las aletas de los elementos del entrevigado.

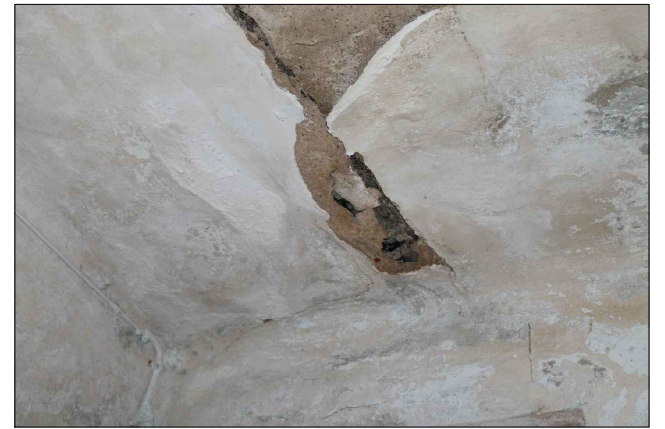
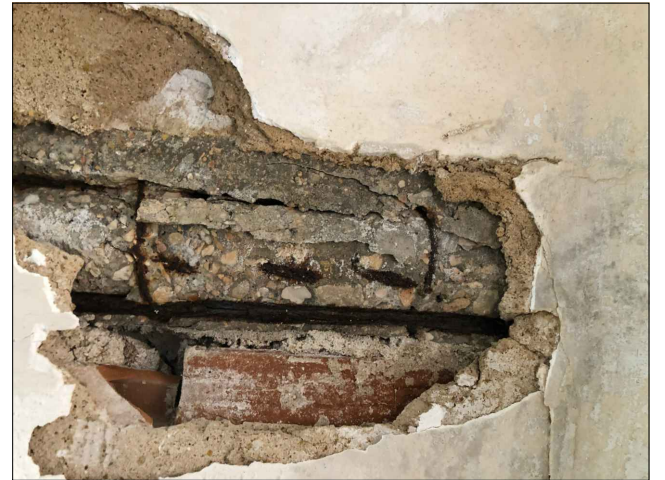
En el comedor de la vivienda, se observa que en parte del forjado las viguetas están flexionadas, y viéndose en una de ellas la pérdida de sección de la base de esta, además existir corrosión en las armaduras de las viguetas. Sobre el hormigón también se encuentran manchas blanquecinas coincidiendo en la zona de la armadura.

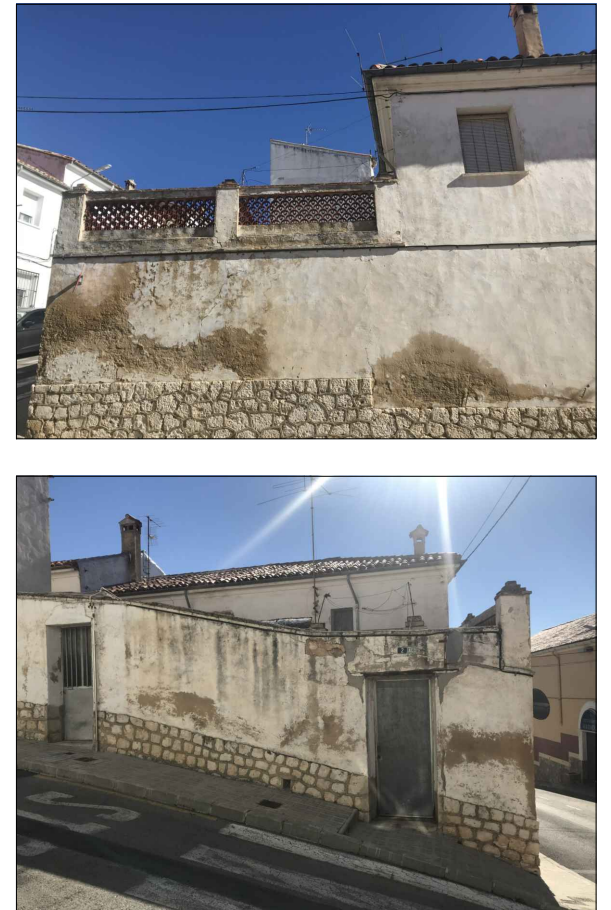
- Humedades por escorrentía
- Desprendimiento de pintura
- Intervenciones
- Humedades
- Grietas
- Altura capilar

1. Primeramente se realizará una prueba de humedad mediante un humidímetro, para comprobar el nivel que hay en los muros de cerramiento.
2. Una vez comprobado el nivel de humedad, se procede a la colocación de un sistema de electro-ósmosis, **MURSEC ECO**, emitiendo una señal pulsante de muy baja frecuencia a los poros y capilares del muro anulando el proceso de absorción y haciendo que la humedad baje hasta el terreno. Únicamente será necesario un dispositivo ya que este dispone de un radio de 15 m. Será colocado en la parte interior de uno de los muros de cerramiento y deberá de ir conectada a una toma eléctrica.

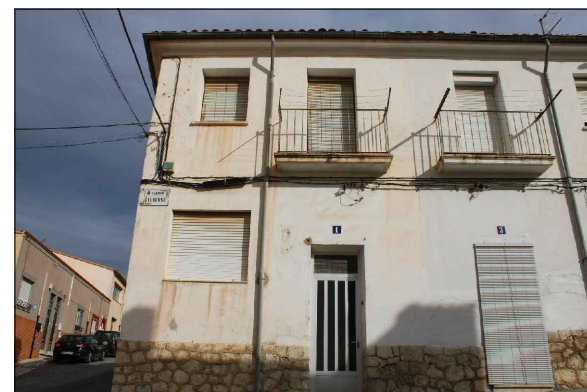
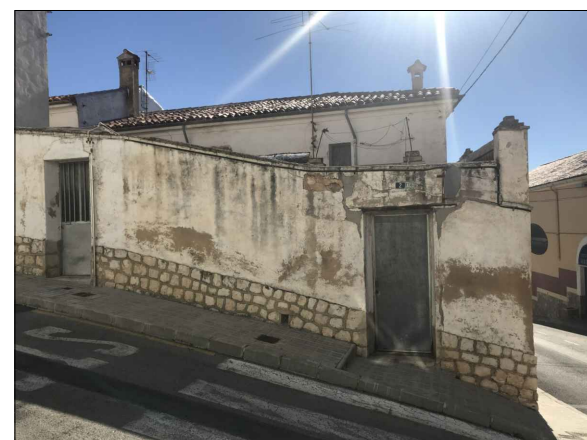
1. El vierteaguas no dispone de goterón por lo que en el caso de lluvia, esta se desliza por la fachada.
2. El vuelo del vierteaguas es escaso produciendo así igual que en el anterior, el deslizamiento por la fachada.
3. El sellado del vierteaguas y el muro de mampostería es deficiente, por lo que se pueden generar filtraciones, generando humedad y facilitando la escorrentía.
4. Falta de mantenimiento y limpieza de la fachada.

- Humedades por escorrentía
- Pérdida de rejuntable
- Desprendimiento de pintura
- Intervenciones
- Humedades

3. En zonas en las que se observe la superficie degradada, se realizará un lavado con agua a presión y diluida en esta se colocará **Silancolor Cleaner Plus** de **Mapei** y esta sirve para la limpieza de algas y moho que se han podido crear por la humedad.
