PROPUESTA DE INTERVENCIÓN DE UNA ESCULTURA POLICROMADA DEL NIÑO JESÚS TRIUNFANTE.

Presentado por Jaroslav Ripoll Kalibanova

Facultat de Belles Arts de Sant Carles

Grado en Conservación y Restauración de Bienes Culturales

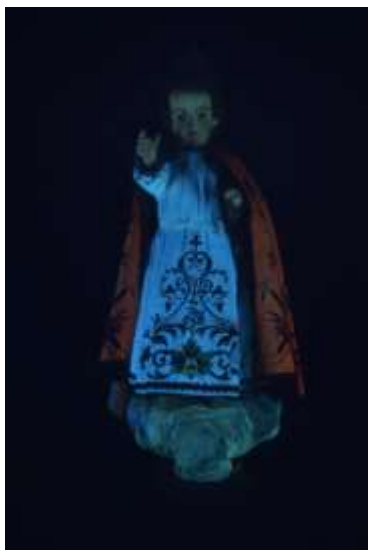
Imagen 22 Vista frontal en Ultravioleta

Gracias a la ultravioleta hemos podido identificar una corla en la peana de la imagen y una fluorescencia que nos ha hecho sospechar de una carga en el cingulo que rodea la cintura de la escultura (imagen 22)¹⁷.

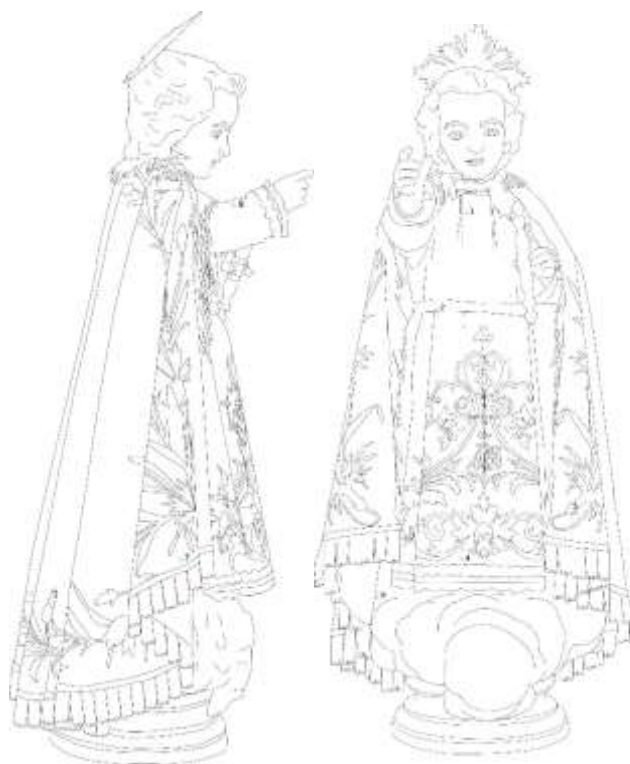
Imagen 35 Diagrama puntos medición de pH

Esta prueba se realizó con el fin de comprobar el estado químico del material polimérico constitutivo de la obra, estando relacionado con su estado de conservación. Las lecturas del pH han determinado que aquellas que presentan un pH ligeramente ácido son aquellas que coinciden con las manchas.

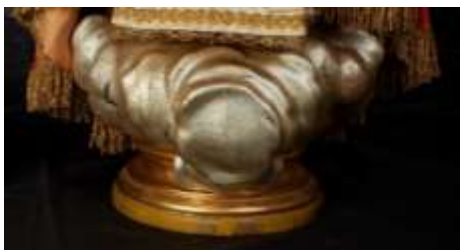
Imagen 39 Peana Vista Frontal

La peana (imagen 39) de la escultura está conformada por tres bloques de madera tallados y lijados. Presenta una preparación tradicional a la cola con unas cuatro capas finas siguiendo el estilo tradicional.

La parte sobre la que reposa la escultura está plateada y corlada con un ligero tono dorado, el bol que acompaña la plata es bol negro, la capa de bol está expuesta en algunas zonas como los volúmenes más salientes.

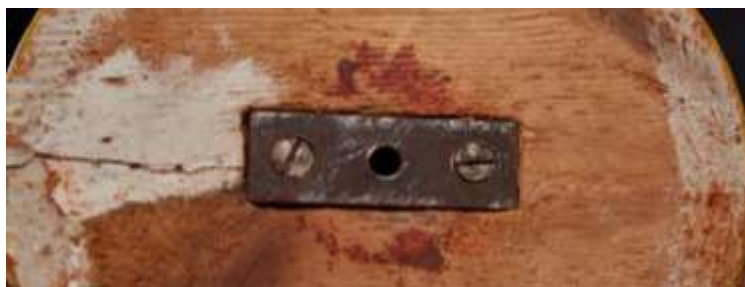
Imagen 40 Detalle de la placa y los dos tipos de bol.

La parte que tiene contacto con el suelo esta dorada con una base de bol rojo y amarillo superpuestos, esto se puede ver en el inferior por los bordes junto a la llave que asegura la imagen a la vitrina (imagen 40).
