ESTUDIO DEL ESTADO DE CONSERVACIÓN DE LA PINTURA MURAL CONTEMPORÁNEA “XÀTIVA, 1563”, REALIZADA POR EL MURALISTA VALENCIANO TONI ESPINAR

Presentado por Alexandra Ramona Badica
Tutor/a: Mercedes Sánchez Pons

Facultad de Bellas Artes de San Carles
Grado en Conservación y Restauración de Bienes Culturales
Curso 2018-2019

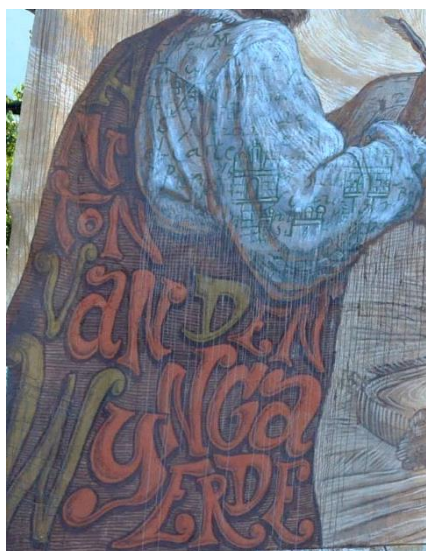
Se pudo observar que, en una de las intervenciones, con fecha desconocida, en el proceso de reintegración cromática el autor realizó una intervención diferente al diseño inicial, sobre todo en la zona del personaje, principalmente en las letras “n” y “e”. (ver Fig. 26 y Fig. 27 para ver la comparación).

Fig. 26. Detalle del acabado de la obra en el año 2014 (muro norte).

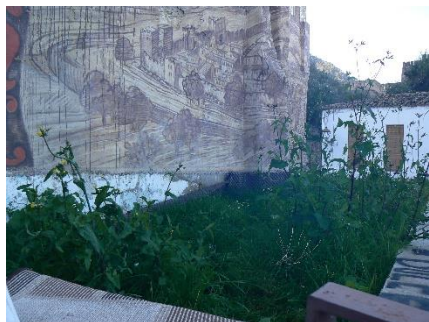
Fig. 28. Vista en perspectiva de la parcela con vegetación contigua a la fachada norte de la pintura mural.

Sorprendentemente el muro más afectado no ha sido el situado sobre la parcela de vegetación (muro norte) (ver Fig. 28). En esta zona se colocó además una lámina impermeabilizante para evitar esa filtración del agua, aunque esta no cumplió su función, pues se desprendió con el tiempo (ver Fig. 29). Se cree que no se ha producido esa absorción debido a la profundidad del terreno de tierra (de un metro aproximadamente). Esa profundidad ha mantenido el agua en el solar, evitando su ascenso total a la superficie y por tanto al muro.

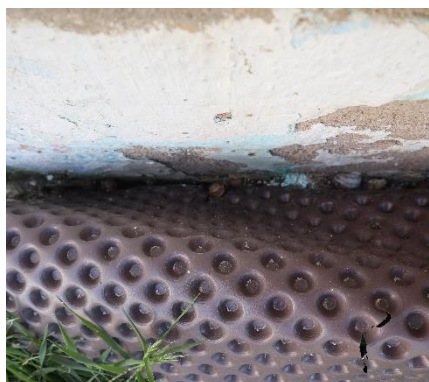
Fig. 29. Detalle de la goma que fue colocada con fin aislante.

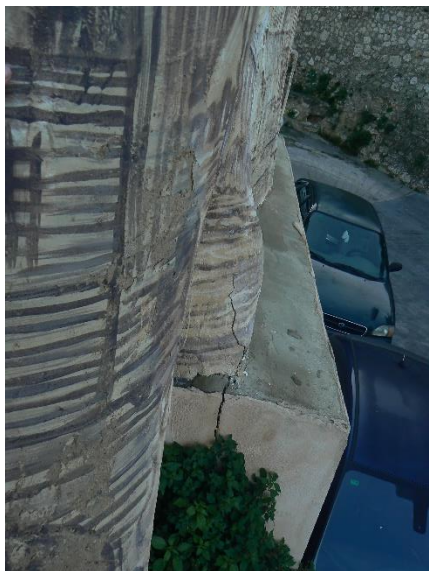
Fig. 30. Saliente de cemento sobre el que está situado el resto del edificio que contiene la pintura mural.

En cambio, el muro oeste, realizado directamente sobre un muro revestido de cemento sí ha sido más perjudicado. En la zona hay un pequeño saliente de mortero en donde se acumula el agua (ver Fig. 30), y además una bajante de agua debido a la inclinación de la calle en esa misma zona (ver Fig. 31), cosa que favorece aún más la filtración del agua por capilaridad hasta alcanzar la superficie pictórica. En este último caso se trata de un agente de deterioro causante de las patologías más graves que presenta la pintura mural del presente estudio, que son las eflorescencias salinas.

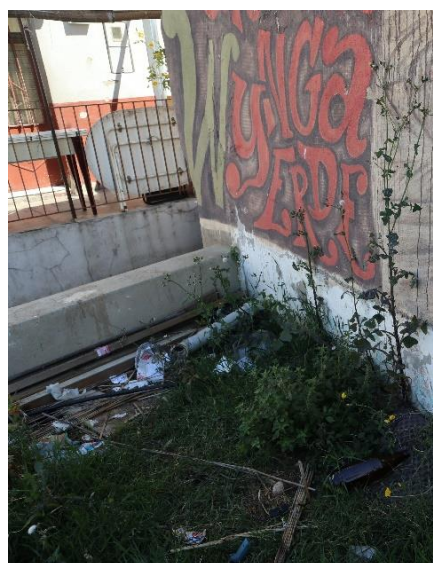
Fig. 31. Pendiente pronunciada de la calle en la zona de la fachada oeste.

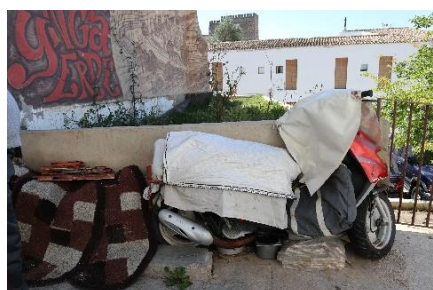
Fig. 32. Detalle de residuos depositados en espacio cercano a la obra.

Otros factores de deterioro de menor gravedad son los relacionados con la acción directa del hombre como el uso inadecuado del espacio cercano a la obra, ya que hay una zona concreta en la que los residentes cercanos depositan objetos y otros residuos urbanos (ver Fig. 32 y Fig. 33).
