PROYECTO DE REHABILITACIÓN ESTRUCTURAL EDIFICIO INDUSTRIAL.

**TRABAJO FINAL DEL  
GRADO EN INGENIERIA MECANICA.**

**REALIZADO POR:**  
Jose Velasco Zorrilla

**FECHA:** Valencia, septiembre, 2019

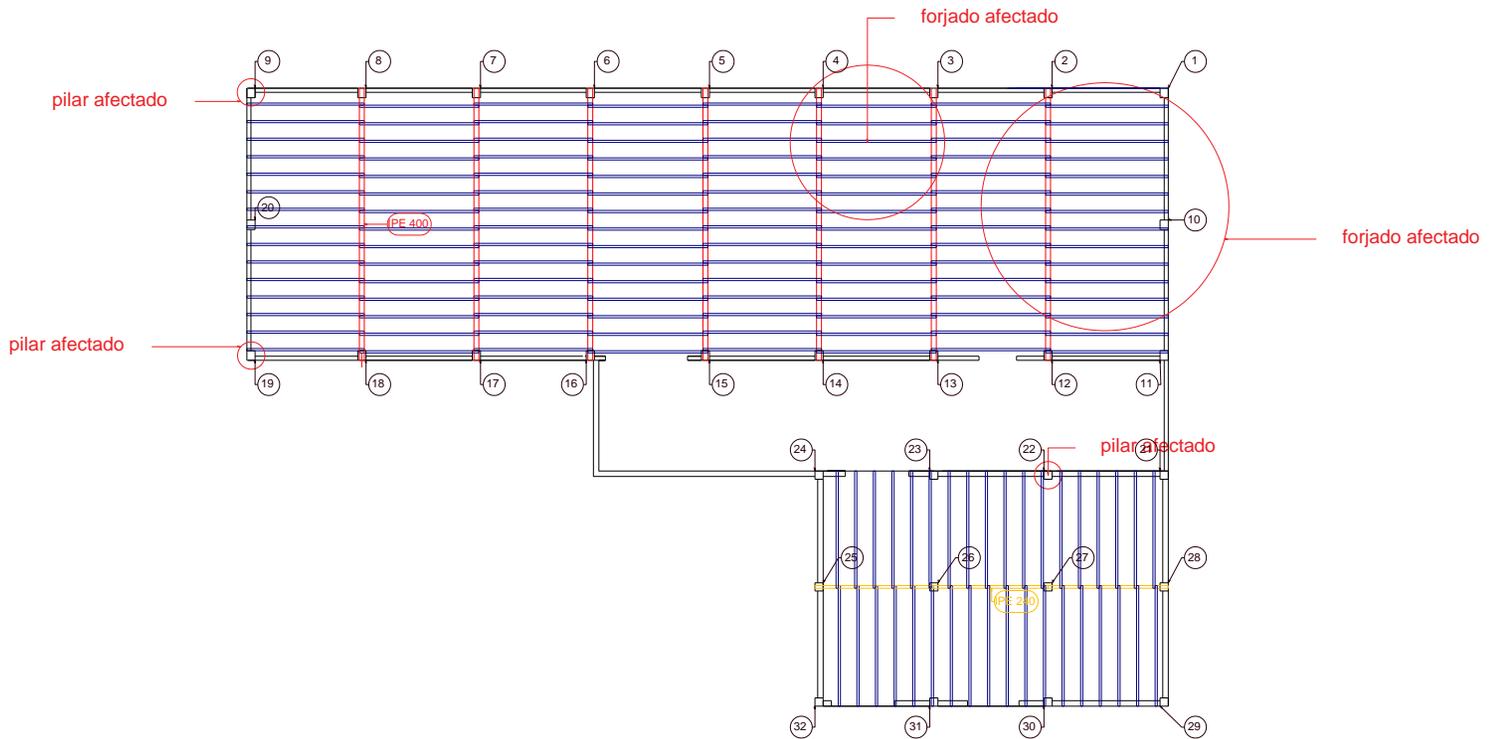
Encontramos varias zonas en las que las filtraciones han deteriorado las vigas de los forjados por lo que se repararán o serán sustituidas según la afección de estas.

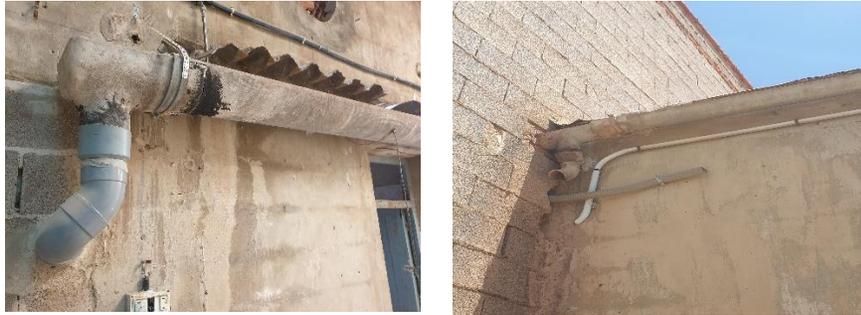
La cubierta del pasillo forma una inclinación de 5% desplazando el agua de lluvia hacia la cubierta de la nave 1 por donde discurre hasta el suelo y otra zona que descarga directamente al suelo de la zona de aparcamiento.

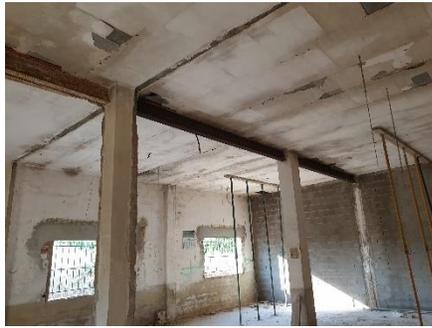
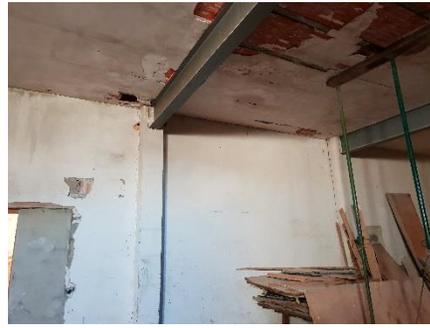
Reparación de los pilares que presentan afecciones del recubrimiento del hormigón y deterioro de la armadura.
