ESTUDIO PREVIO DE UN EDIFICIO EN EL CASCO ANTIGUO DE VALENCIA, CALLE QUART Nº16 (VALENCIA).

Trabajo Fin de Máster
2018/2019
Máster Universitario en Conservación del
Patrimonio Arquitectónico
Escuela Técnica Superior de Arquitectura
Universitat Politècnica de València

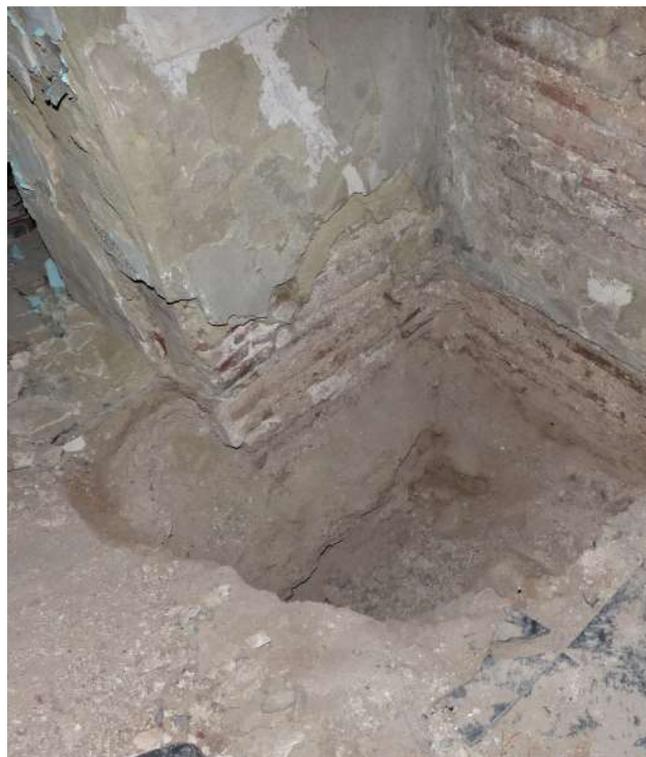
25

Este sistema, a partir de la cata realizada en el muro medianero parece tener un espesor aproximado de 55cm (35cm como asiento del muro + 20cm de la propia zapata corrida) y probablemente una profundidad de 80cm (hasta llegar a asentarse sobre pavimento de etapa gótica, lo cual habría que corroborar y documentar con un arqueólogo en el momento de la intervención). Generalmente este tipo de cimentaciones solían tener un encofrado perdido de tabiquillo de ladrillo o madera para confinar la argamasa, si embargo en este caso parece seguir un simple trazado en talud que se confinaría con el propio terreno a su alrededor.

25. Imagen de la cata realizada en planta baja de Quart 16. Autoría propia.

Es importante la realización de este determinado tipo de catas que permitan un apropiado conocimiento de las dimensiones de los elementos de cimentación para su posterior consolidación y refuerzo. Cuando se realice del correspondiente estudio del terreno y ensayo geotécnico, se determinará el refuerzo de cimentación que sea necesario.

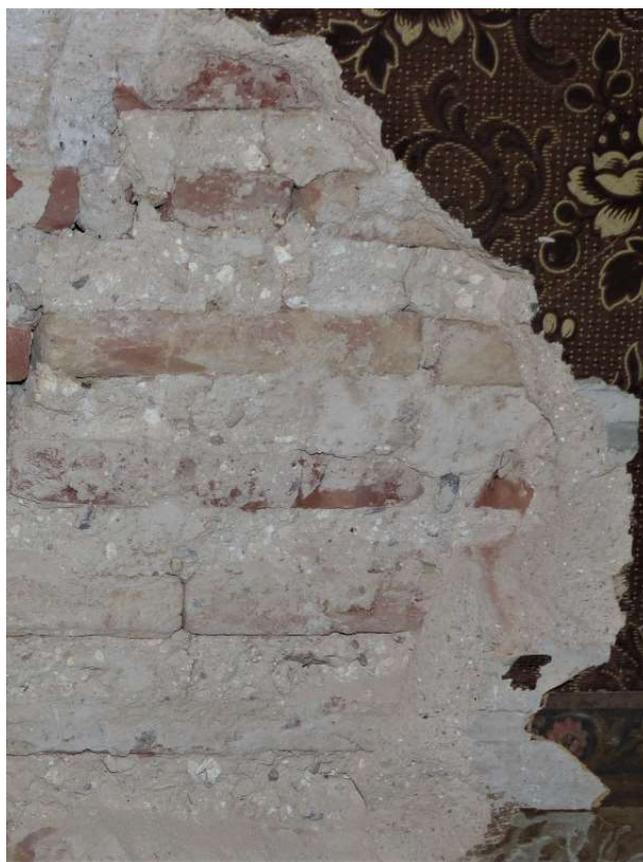
26

26. Imagen de la cata muraria realizada en la habitación 3.01 del plano de distribución. Autoría propia.

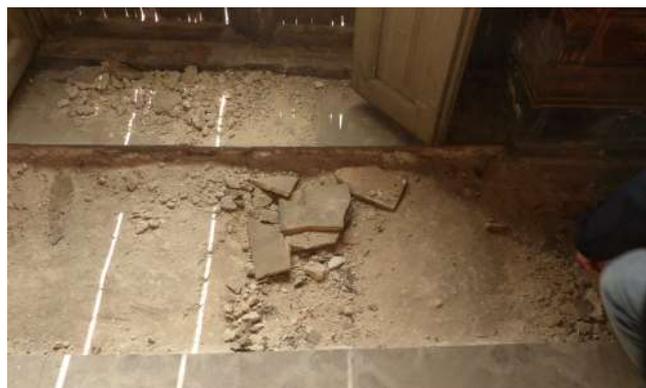
28

28. Imagen de cata de forjado realizada en la habitación 3.01 del plano de distribución. Autoría propia.

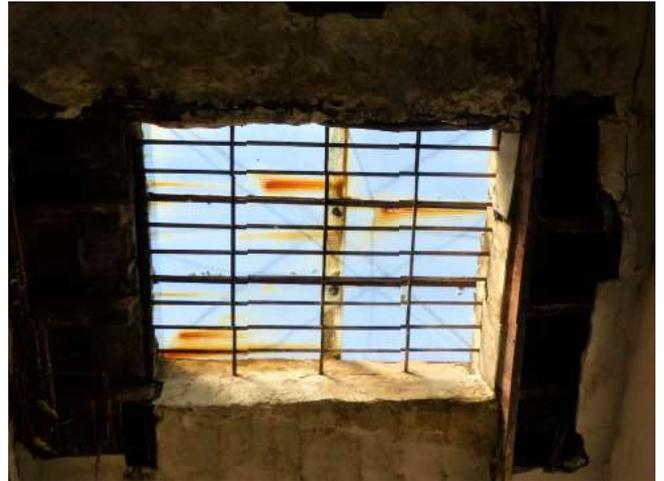
55

La cubierta del casetón de la caja de escalera ha sufrido varias modificaciones. Se intuye un estado inicial con una cubierta plana de tablero de rasilla, y una modificación posterior al abrir en su zona central un lucernario mediante una carpintería metálica con vidrio traslúcido (Fig.55), y enrejado de forja por debajo de ésta. Además, en algún momento se añadió un refuerzo mediante una vigueta metálica en un lateral.

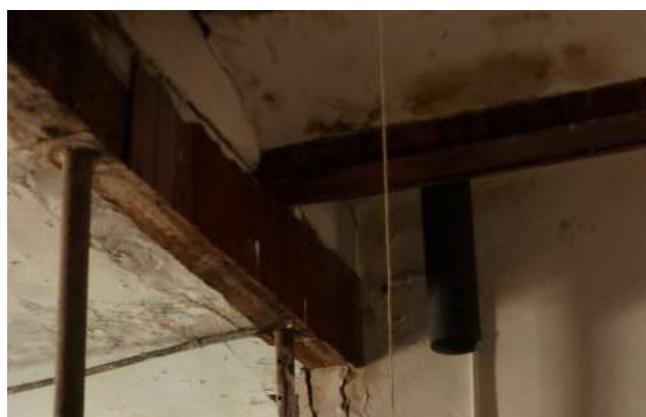
83

Las bajantes de saneamiento o pluviales están inconexas entre plantas (Fig.83) o fisuradas y deterioradas y, por tanto, no cumplen su función. Antiguamente no existían las bajantes de aguas pluviales, los tejados desaguaban de forma directa a través de los aleros. Si bien, las ordenanzas de 1844 prohibieron esta práctica e impusieron la recogida de las aguas hasta el alcantarillado por el interior del inmueble o bien por el exterior, siempre y cuando, se introdujeran la fachada el edificio antes de llegar a la calzada al menos 2,6m de alto.¹⁵ Y así sucede en Quart 16, la bajante de pluviales de la fachada principal va por el exterior hasta los 2,5 metros del suelo en los que se realizó una abertura en el paramento.

83. Imagen de una bajante inconexa. Autoría propia.

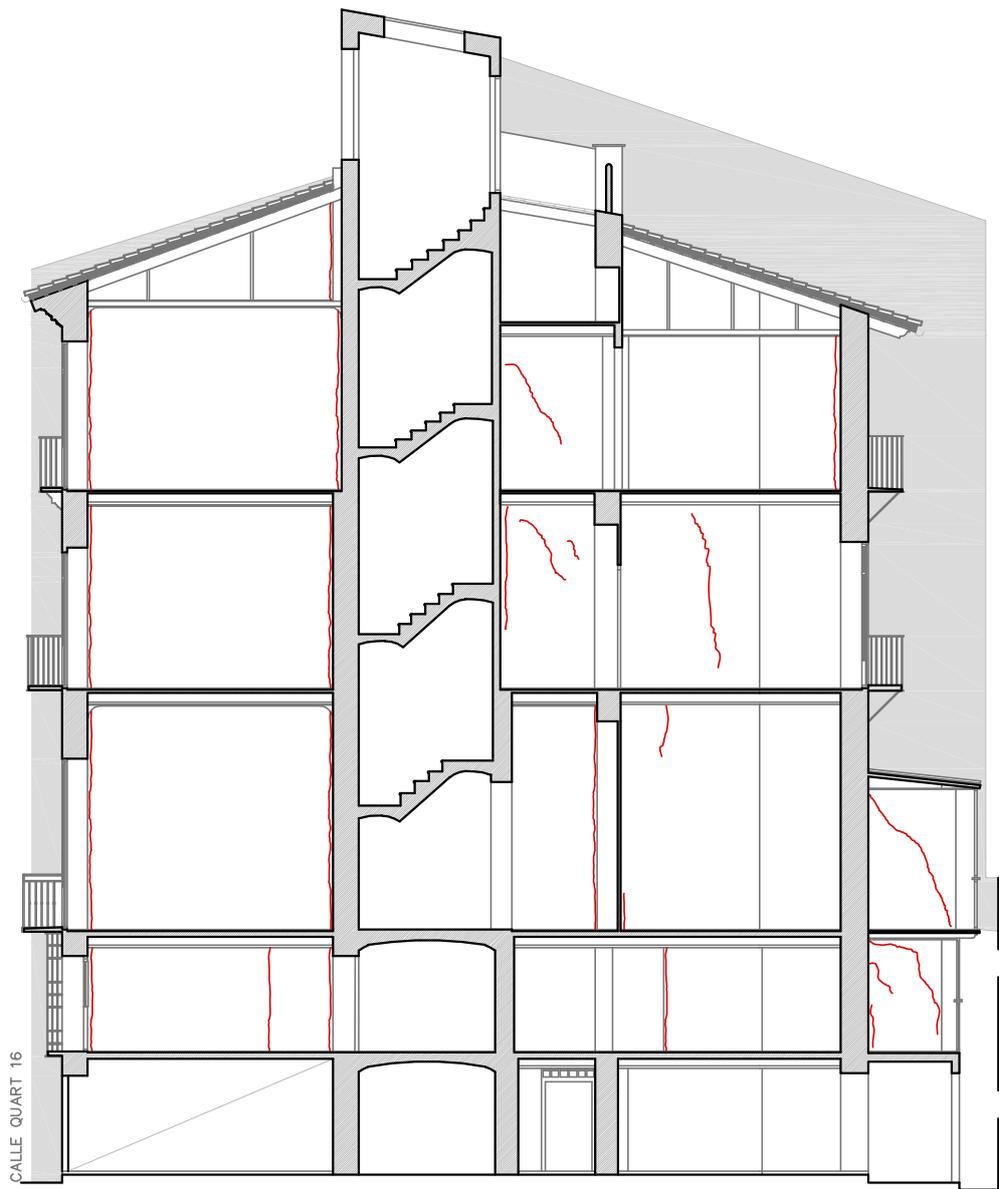
TFM
Laura García-Conde
Barceló
C/Quart 16 (Valencia)
Lesiones
Sección B-B'
Esc. 1/150

- GRIETA
- HUMEDAD POR CAPILARIDAD

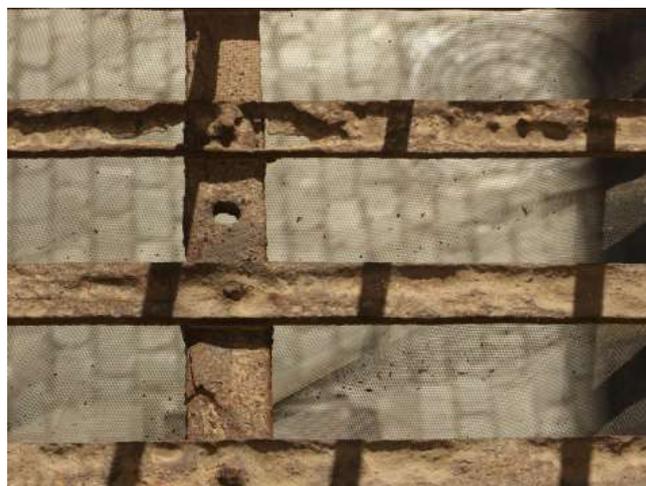
110

Existe oxidación en todos los elementos de rejería metálica y balcones realizados con sistemas de forja (Fig.111). También se aprecia corrosión en algunos elementos, con sus correspondientes fisuraciones de material y pérdida de sección (Fig.110).

110. Imagen de la bandeja del balcón de planta segunda. Se aprecia corrosión y fisuración. Autoría propia.

5.Primer mano de imprimación.

6. Mano de pintura con tratamiento contra la oxidación como a base de minio con resinas sintéticas para forja.

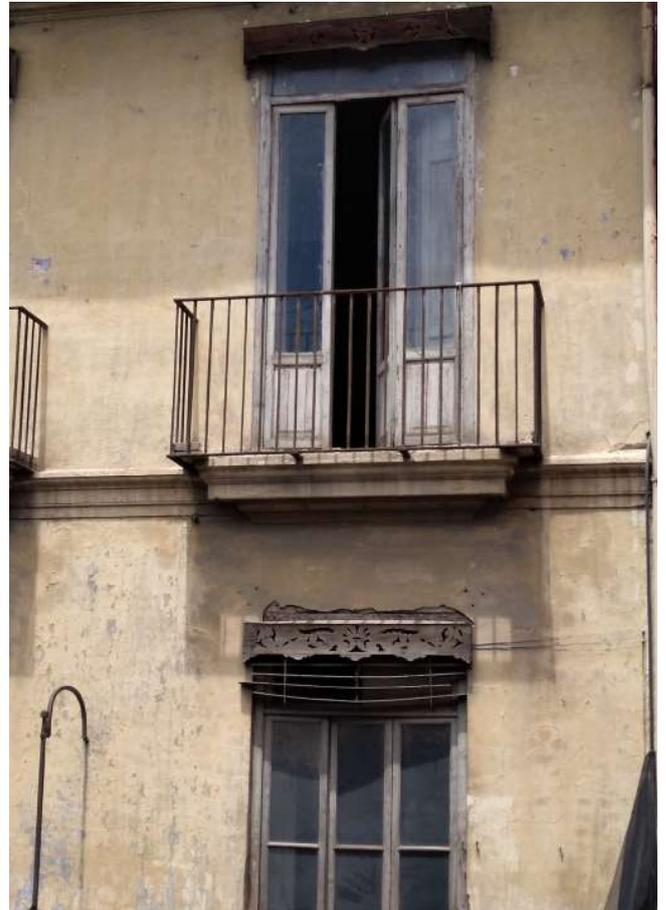
112

112. Imagen de ennegrecimiento en fachada principal plantas tercera y cuarta. Autoría propia.

Otro posible tratamiento será una proyección en seco, mediante un chorreado utilizando aire a presión con un abrasivo de muy baja dureza para no dañar el material de revestimiento.

Será preferible la limpieza en seco para evitar que el paramento absorba la humedad de tratamientos húmedos.

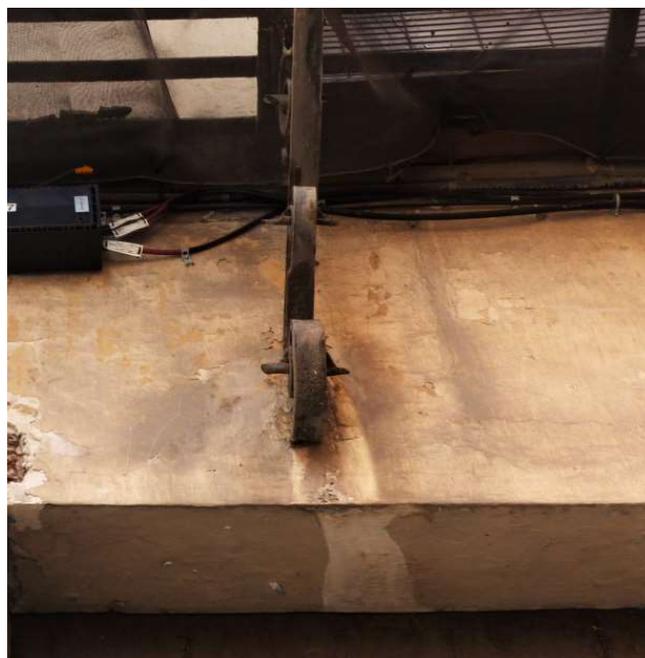
114

114. Imagen de mancha de escorrentía bajo tornapunta del balcón de planta segunda. Autoría propia.

Se utilizará un sistema de limpieza para su eliminación. Se seguirá el mismo procedimiento expuesto en la lesión de ennegrecimiento general.

Se realizará una prueba previa en una pequeña zona de la fachada utilizando métodos de limpieza poco agresivos como cepillos en seco o con ayuda de un poco de agua caliente, o jabones, que permitirán comprobar la facilidad de limpieza y el grado de suciedad a eliminar. Tal vez sea suficiente con la utilización de estos sistemas. En el caso de seleccionar un sistema de limpieza mediante proyección en seco para el resto de la fachada, se podrá utilizar también para la eliminación de estas manchas.

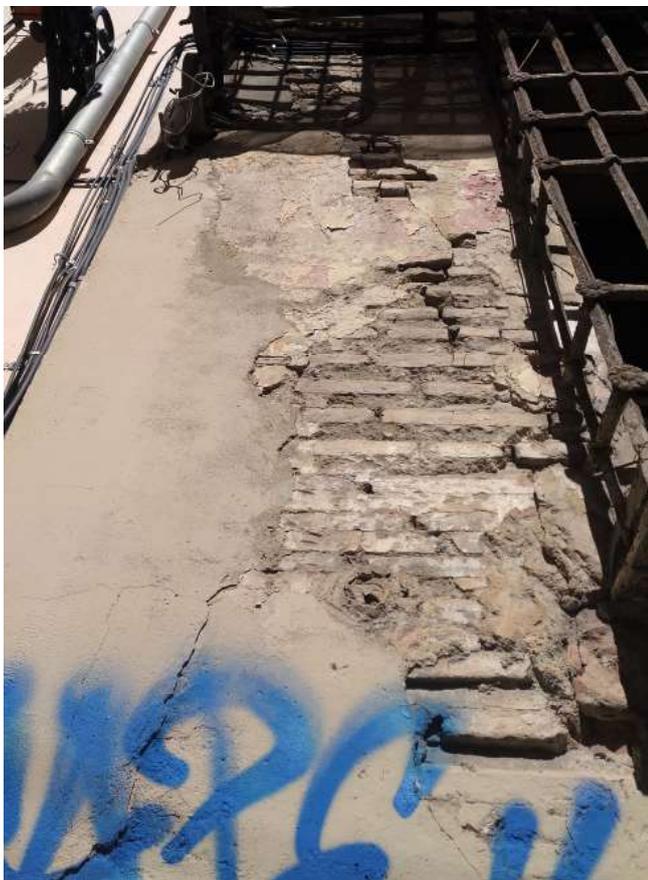
116

Se debe a desafortunados intentos humanos de reparar desconchados, grietas, o roturas de ladrillos y pérdida de material de junta de la fábrica, sin embargo, el material empleado para ello es un mortero inadecuado por su composición y coloración, además de ser altamente impermeable lo que provoca que el muro no pueda transpirar.

116. Imagen de parche de cemento junto a ventana de planta primera de la fachada principal. Autoría propia.

1. Picado y retirada del mortero cementoso, siempre llevando cuidado de no dañar el paramento sobre el que descansa ni el material colindante existente de mortero original.
2. Limpieza de la superficie y eliminación de restos de polvo.
3. Aplicación de una capa de fijador adecuado.
4. Reparación de la zona afectada mediante mortero con dosificaciones similares a las del mortero de revestimiento original presente en el resto de la fachada.

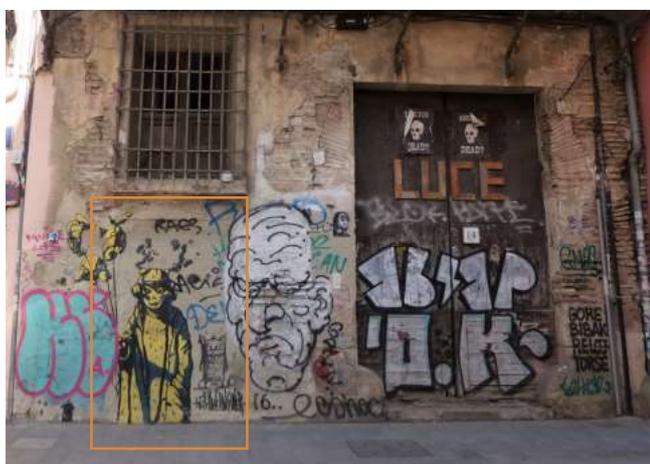
118

118. Imagen general de la situación de la puerta tabicada en la fachada principal. Autoría propia.

1. Demoler el paramento de ladrillo con cuidado de no dañar los materiales colindantes.
2. Eliminación de restos de material, polvo y limpieza de la superficie.
3. Colocación de una nueva puerta de entrada.
4. Restitución del material de revestimiento en las zonas dañadas, como el dintel y las jambas, mediante mortero con dosificaciones similares a las existentes en el resto de la fachada, previamente analizado.

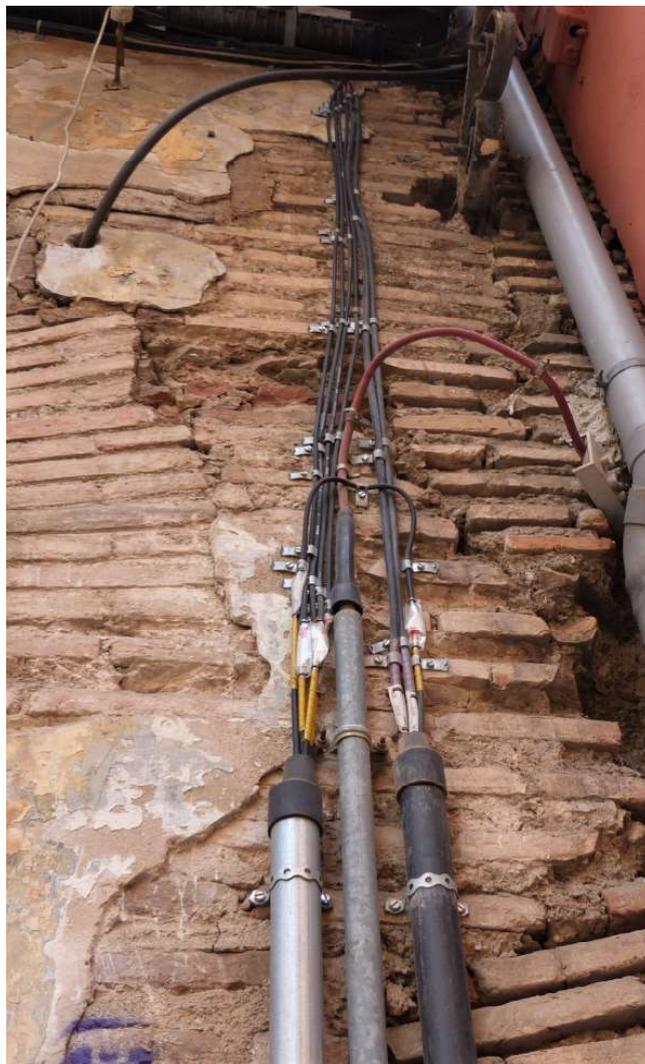
120

120. Imagen de cableado en uno de los laterales de la fachada principal. Autoría propia.

Revisar el cableado, su origen y uso. Aquel que ya no tenga una función deberá eliminarse junto con aquellos elementos de sujeción que le fueran propios. El cableado válido se agrupará mediante bridas y se pintará del color de la fachada para evitar el impacto visual.

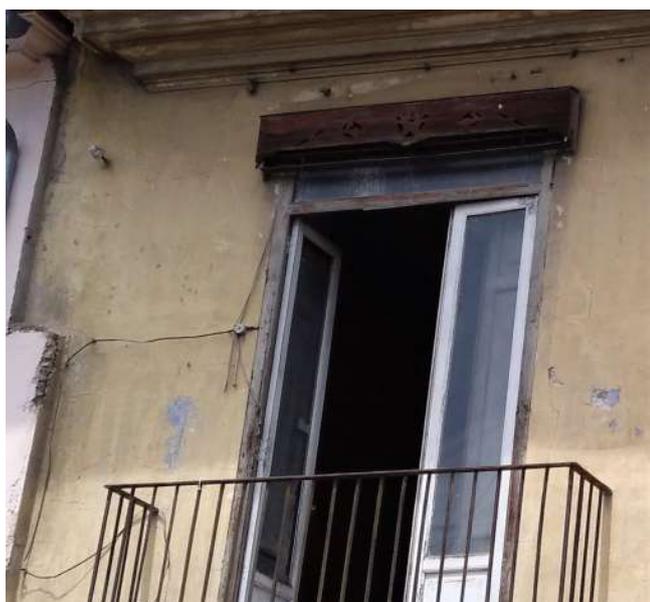
122

122. Imagen cableado planta cuarta, fachada principal. Autoría propia.

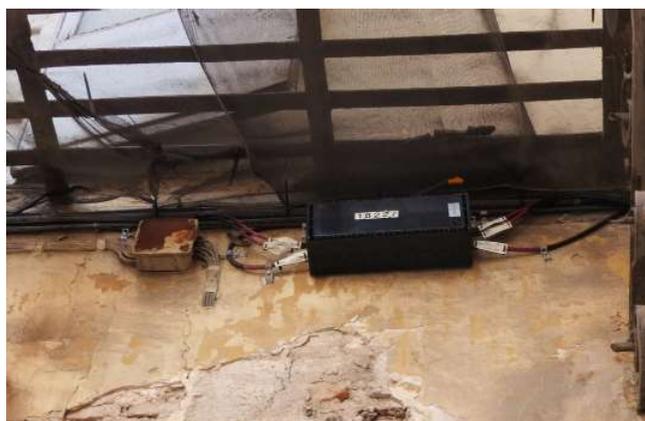
121

121. Imagen cableado bajo balcón de planta segunda. Autoría propia.

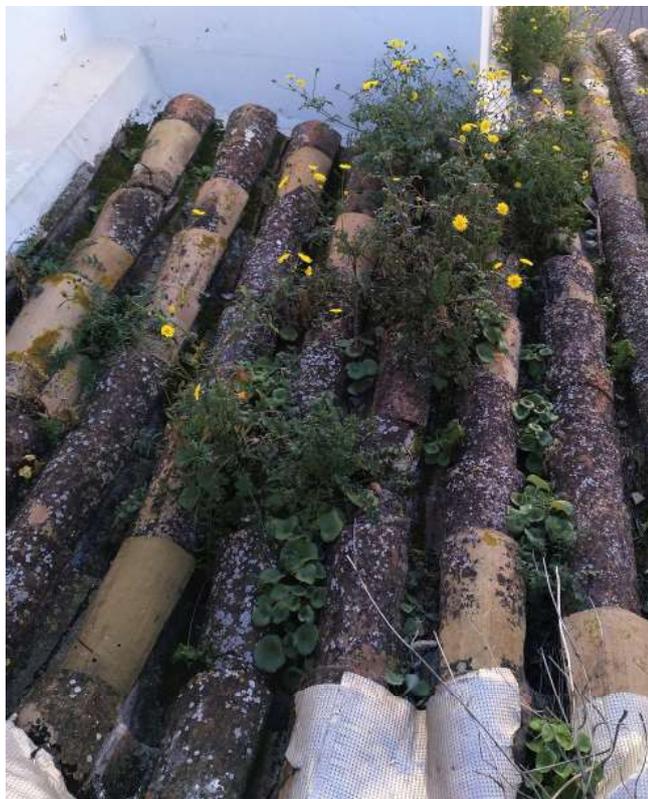
125

En la cubierta inclinada orientada al Norte aparecen plantas herbáceas de tipo *Sonchus oleraceus* conocido comúnmente como Cerraja (flor amarilla), y *Unbicus rupestris* comúnmente llamado Embudillo u Ombligo de Venus (Fig.125-126). Ambas son plantas silvestres y se encuentran situadas entre las tejas y en el canalón. Además, se localizan líquenes y musgos de forma generalizada en toda la cubierta inclinada.

125-126-129. Imagen de plantas herbáceas en la cubierta. Autoría propia.

Las raíces de las pequeñas plantas herbáceas se introducen a través de orificios o grietas disgregando el material, provocando la erosión y rotura del mismo y creando así nuevas vías de entrada para la humedad y el agua.

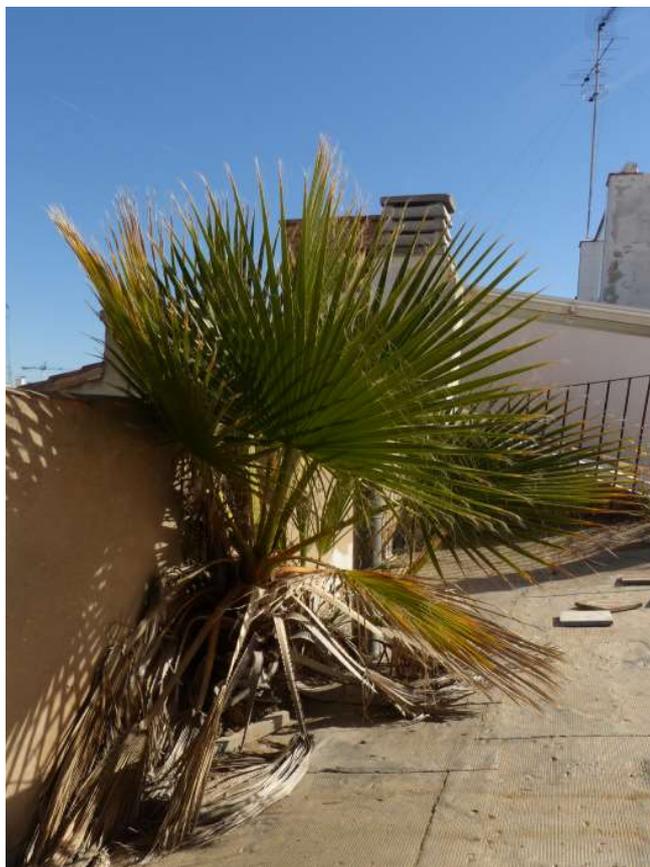
127

La presencia de vegetación puede llegar a deteriorar gravemente el edificio.

127. Imagen de la palmera de cubierta. Autoría propia.

3. En el caso de los árboles se utilizará una sierra o hazadilla para cortar o extraer las raíces, siendo importante retirar todo el material de la raíz. En el caso en el que el árbol está creciendo directamente sobre la estructura de la cubierta se podará primero y se aplicará un biocida específico para secar las raíces. Una vez haya actuado este se retirarán las raíces con mucho cuidado, consolidando las zonas afectadas.

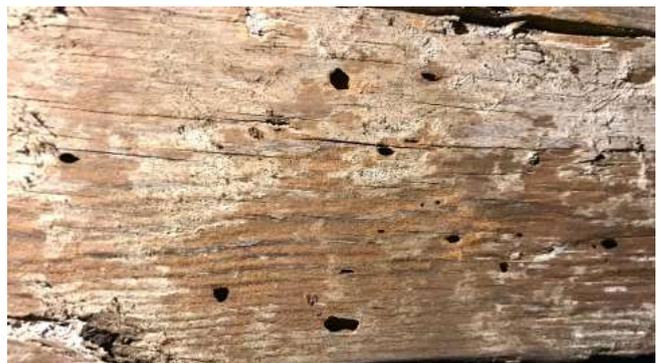
132

Los cerambícidos también llamados carcoma grande, se alimentan del almidón presente en la albura superficial de la madera. Se detectan porque dejan orificios elípticos de entre 3 y 4 mm (Fig.132).

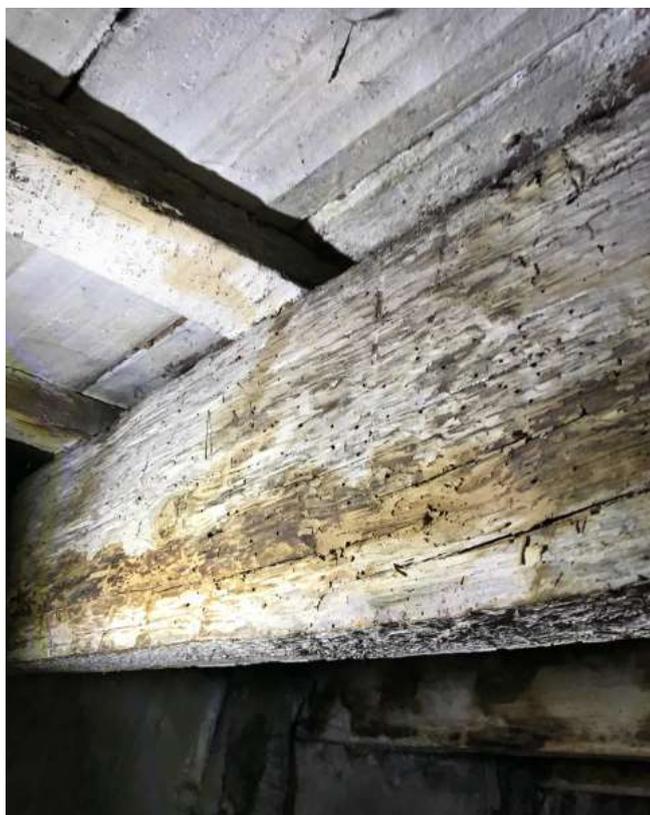
133

Los anóbidos, o también llamados carcoma pequeña se alimentan de la celulosa, y se detectan principalmente por los orificios pequeños y circulares de entre 1 y 2 mm que dejan los insectos adultos (Fig.133).

1. Se deberán descubrir las vigas, y dinteles ocultos para descartar lesiones no detectadas por no haber podido ser inspeccionados previamente.

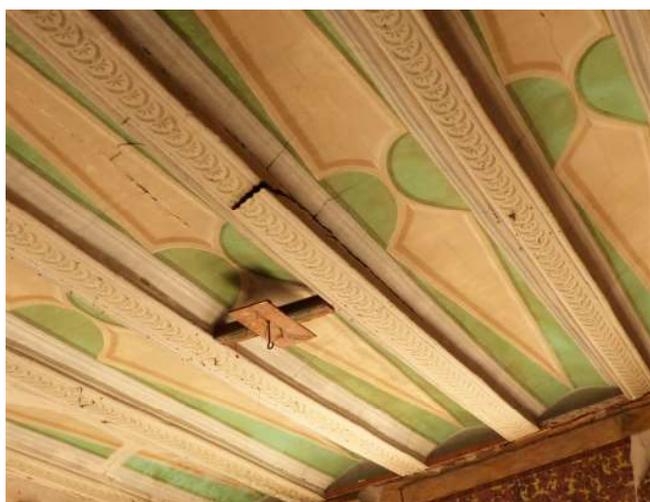
137

En tres viguetas de planta tercera se aprecian roturas en su cara inferior en el tercio central de la vigueta.

Generalmente la madera tiene muy buen comportamiento a tracción (en la dirección de las fibras). La longitud de las viguetas no es excesiva y su sección debería ser suficiente para soportar los esfuerzos a los que está sometida sin llegar al fallo. De hecho este defecto únicamente se ha presentado en 3 piezas en todo el edificio. Se atribuye pues, a la presencia de algún nudo en esos puntos, cambiando la dirección de las fibras y haciéndolo más vulnerable a este tipo de esfuerzo, terminando por romper la vigueta en el vano central por flexión.

Esta rotura también podría haberse visto influenciada por la situación de un portalámparas colocado perpendicularmente a las viguetas ejerciendo una presión perpendicular a la dirección de la fibra.

Se realizará un apuntalamiento de las viguetas utilizando al menos dos líneas de apuntalamiento a un tercio de la luz, y se destapará la zona central de la vigueta superiormente para ver el alcance de la rotura y comprobar si atraviesa toda la sección de la vigueta. El técnico responsable deberá evaluar la opción más adecuada. En el caso de optar por la realización de una prótesis, se recomienda la ejecución in situ para evitar tener que desmontar la vigueta en su totalidad y llevarla al taller, además de abaratar costes. En este caso se requiere una prótesis realizada con una unión que soporte esfuerzos de compresión y tracción elevados y que devuelva la totalidad de la capacidad resistente a la vigueta. Se propone realizar un tipo de unión encolada oblicua vertical.³⁶ Al tratarse de una prótesis en el centro de la vigueta, la unión será doble, una por cada lado, duplicándose también la longitud necesaria de la unión, que deberá cumplir la relación de pendiente 1:6 o superior. Además es aconsejable que incluya pasadores horizontales de madera o fibra de carbono. Es aconsejable que la realización del encolado se haga mediante cola tipo resorcina.³⁷

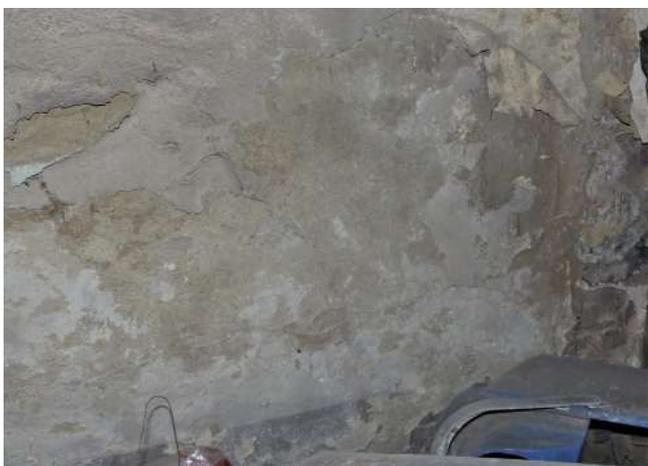
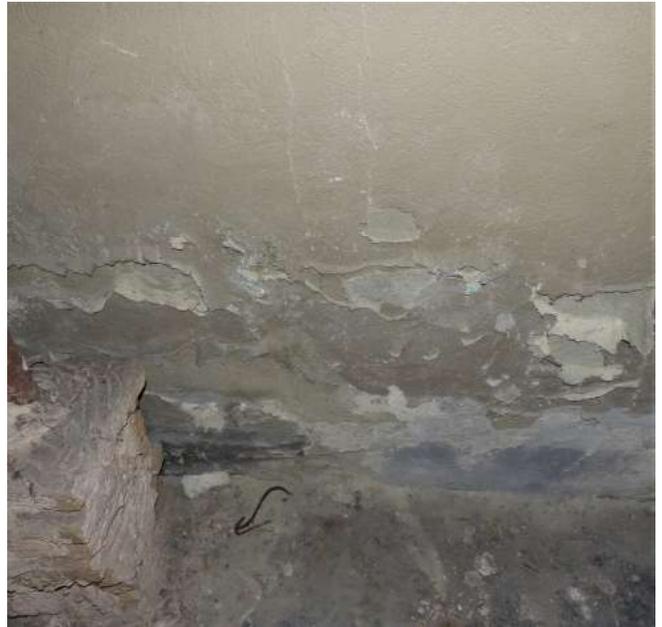
Es un problema generalizado en Valencia el de las humedades por capilaridad debido a la humedad del terreno y al nivel freático. Además, en las fuentes documentales obtenidas durante la investigación en el archivo histórico apareció en un expediente de 1884 con un plano en el que se apreciaban en la parte posterior del edificio unos ramales de acequia para riego de los antiguos huertos que existían en la zona posterior de las viviendas y del que desconocemos su estado actual.

Al carecer de impermeabilización la cimentación y tratarse de un muro de ladrillo, que es un material poroso, el agua asciende por los capilares a través de la cimentación en contacto con el terreno, continuando por los muros hasta que alcanza el equilibrio entre las 3 fuerzas de gravedad, capilaridad y evaporación. Acompañando al agua también ascienden sustancias salinas (sulfatos, cloruros y minerales) que, al subir y evaporarse el agua, se cristalizan y aparecen esas eflorescencias de color blanquecino.

143-144. Imagen de las humedades existentes en planta baja en el muro medianero con el número 14 de la calle Quart. Autoría propia.

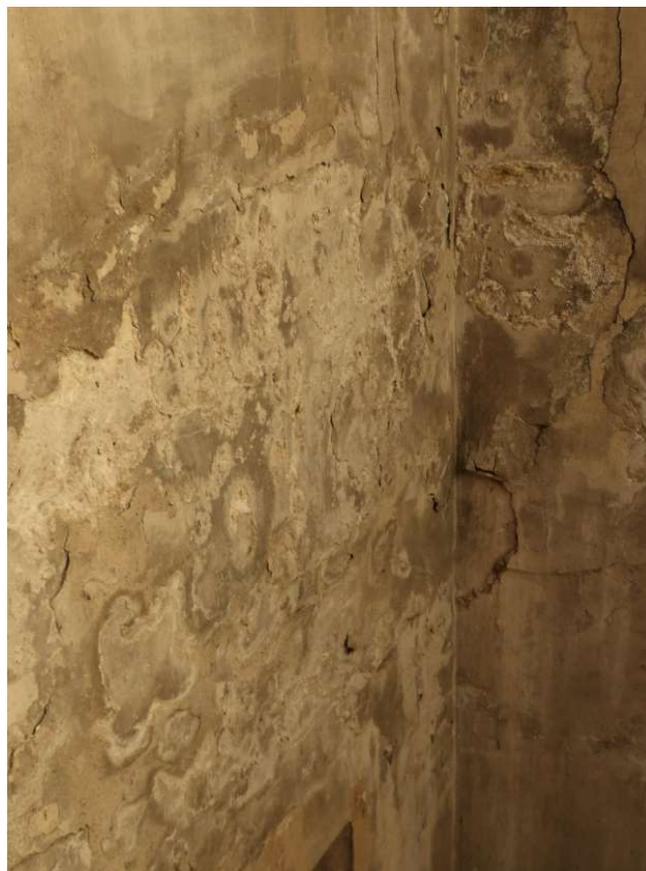
145

145. Imagen de la pared interior recayente al Este de la caja de escalera. Aparición de humedades y eflorescencias. Autoría propia.

1. El paso previo es solucionar las filtraciones de agua a través de la cubierta de casetón.
2. Se retirará el material de mortero de cemento del exterior del muro.
3. Se eliminará todo el material no cohesionado y dañado, hasta obtener un soporte sano, limpio y compacto.
4. Dejar respirar la superficie.
5. Se aplicará una primera capa de un mortero inhibidor de sales con un espesor de unos 5mm.
6. Sobre esta primera capa se aplicará un acabado final con un mortero macroporoso drenante que permita la evaporación de la humedad que exista atrapada en el muro.
7. Una vez esté la superficie completamente seca se utilizarán pinturas minerales que permitan también la evaporación de la humedad y evite condensaciones.

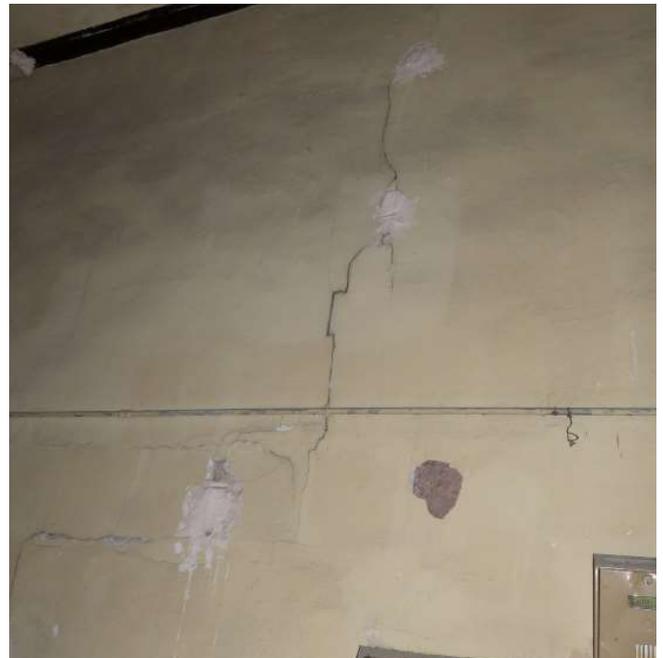
147

Aparición de grietas de entre 1 y 5 mm, en los muros de carga sustentados por la cimentación. Especialmente en muros medianeros y de fachada.

Como ya se expuso en el apartado de análisis estructural, explicado más extensamente, las obras ejecutadas en los edificios colindantes, en las que en ambos casos se realizó el vaciado y excavación de los solares, provocaron la aparición de numerosas grietas en los cerramientos por asentamientos en la cimentación.

147. Imagen Muro medianero con Quart 14, grietas en planta baja. Autoría propia.

2.Picar con cuidado el revestimiento colindante a la grieta para apreciar el alcance y espesor real de la grieta, si es únicamente de carácter externo o afecta también al muro.

3.En aquellas grietas en las que el espesor y profundidad no sean excesivos o afecten únicamente al revestimiento se limpiarán eliminando los restos de polvo y se suturarán mediante mortero de cal. En las grietas de mayor relevancia, que afecten al muro de fábrica se realizarán cosidos mediante llaves metálicas introducidas con taco químico y posterior pasivado para evitar corrosiones, retacando la junta mediante un mortero de cal hidráulica.

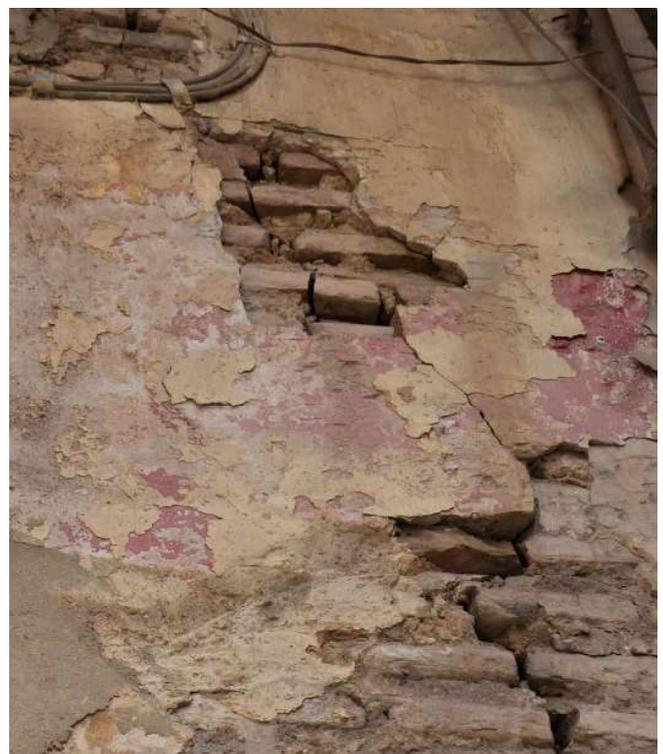
148

También existen roturas en algunos ladrillos provocadas por grietas a 45° ocasionadas por el asiento de la cimentación, probablemente durante las reformas de los edificios colindantes en los que se realizó vaciados y excavación de sótano.

148. Grietas a 45° en fachada. Autoría propia.

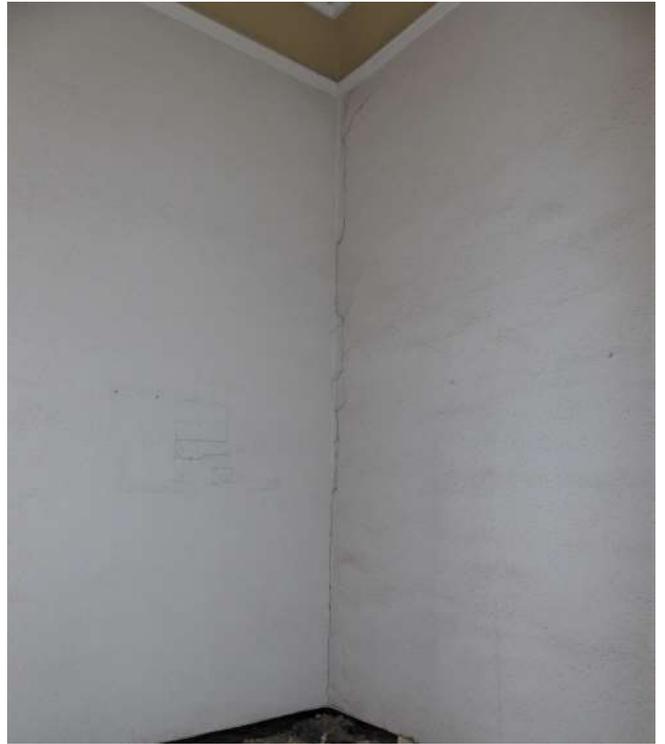
149

Grietas verticales localizadas en las esquinas entre los muros medianeros y la fachada principal, y entre las medianeras y el muro de carga intermedio. Estas grietas tienen un ancho comprendido entre 2 y 7mm en el revestimiento. Y una extensión que abarca prácticamente de planta primera a planta cuarta. Los elementos afectados son muros de ladrillo macizo.

La falta de traba entre los muros hace pensar que inicialmente se ejecutó un muro y posteriormente el otro, siguiendo además la misma directriz de las hileras en lugar de alternarlas para trabar ambos muros, fue por tanto un error de ejecución.

Además, la rehabilitación de los edificios colindantes comportó el vaciado y excavación de los solares, en especial en el número 14, en el que se llegó a excavar un sótano, lo cual ocasionó un asentamiento diferencial de las medianeras y sus pilares, en diferentes momentos.

149. Imagen de esquina encuentro entre fachada principal y muro medianero en planta segunda. Autoría propia.

1. Picar el revestimiento colindante a la grieta en todas las plantas en las que se haya manifestado la grieta, con el fin de comprobar el alcance y determinar los puntos concretos y más adecuados en los que realizar un cosido de ambos muros mediante varillas pasantes preferiblemente de fibra de vidrio o de carbono:

5. Limpiar toda la profundidad de la grieta aplicando aire a presión y consolidar el conjunto aplicando morteros de cal.

6. Aplicar el material de revestimiento de acabado adecuado.

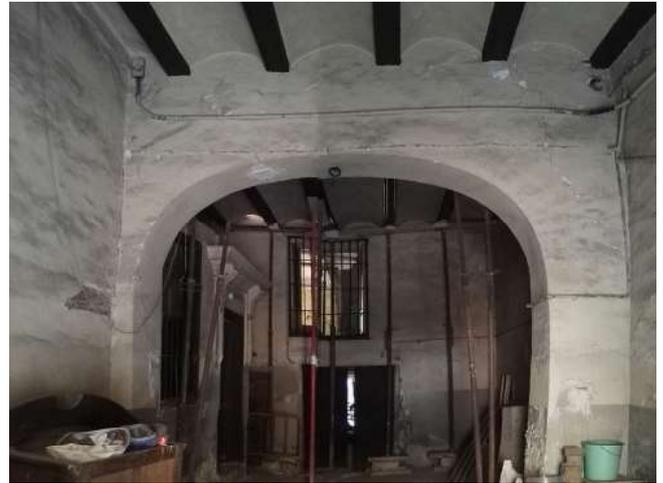
151

Aparición de grietas en la clave del arco y en los laterales de ésta abarcando toda la anchura del arco.

El posible desplazamiento del estribo del muro medianero por movimientos en la cimentación, originados durante la excavación de un sótano en el edificio colindante, ha provocado la aparición de rótulas en forma de grietas. Mediante la creación de estas rótulas el arco consigue reequilibrarse.

Actualmente el arco se encuentra estable, pero con la aparición de una cuarta rótula o el empeoramiento de las rotulas existentes podría terminar provocando el colapso del mismo.

151. Fotogrametría arco de zaguán. Planta baja. Autoría Cristina Marín.

1. Será necesario realizar un refuerzo de la cimentación en los estribos del arco, paliando así el origen de la lesión.
2. Las fisuras se picarán con cuidado, se limpiarán eliminando restos de polvo y se suturarán mediante mortero de cal.

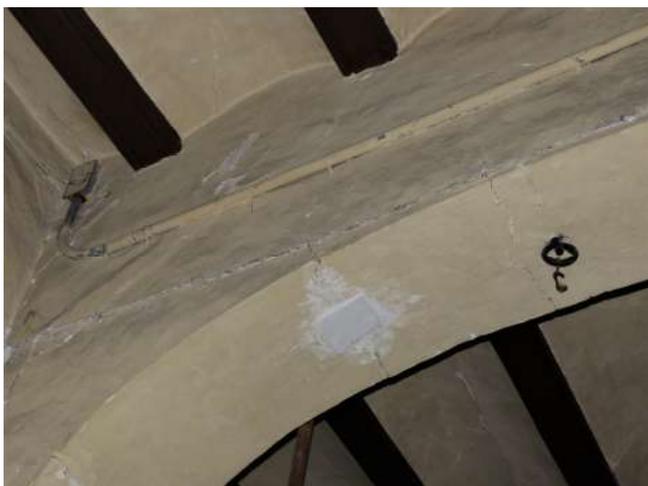
152

152. Imagen grietas en arco, cara exterior. Autoría propia.

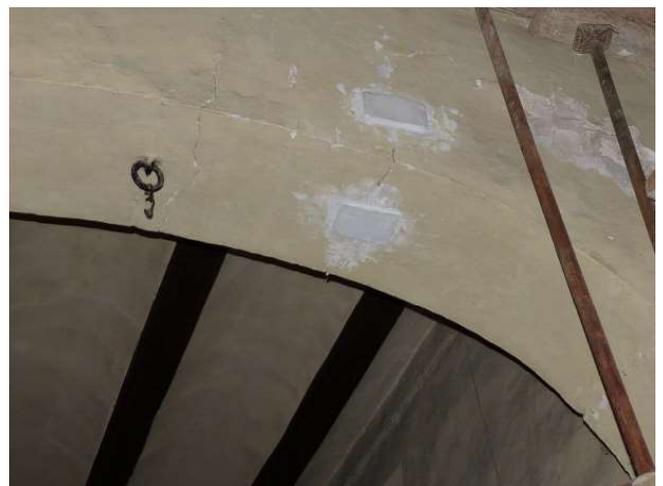
153

153. Imagen grietas en arco, cara interior. Autoría propia.

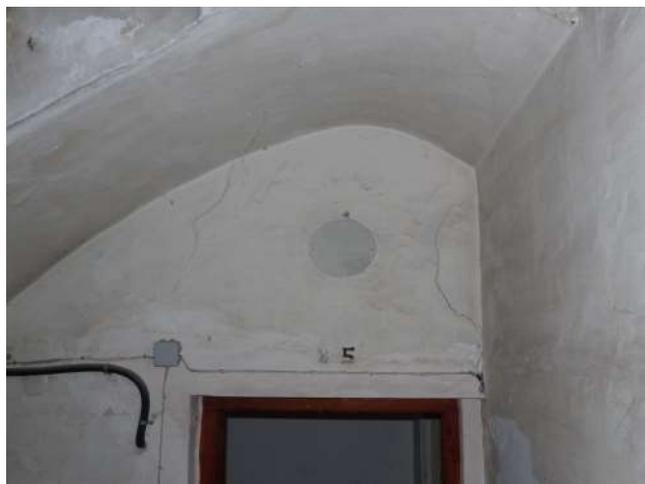
154

154. Fisura en forma de arco sobre el dintel de puerta de entrada a planta cuarta Autoría propia.

1. Picado parcial del revestimiento para comprobar el sistema de la fábrica del muro y el origen del problema. Es posible que sobre el marco de la puerta no exista dintel, o no tenga una sección suficiente, o bien, se haya visto afectado por humedades o xilófagos.
2. Retirada de la hoja de la puerta, para facilitar los trabajos y evitar dañarla.
3. Apuntalamiento del marco de la puerta mediante puntal y tablero de madera.
4. Picado del revestimiento en la zona del dintel.
5. Colocación o sustitución del dintel de madera sobre el marco de la puerta, embebido en la fábrica.
6. Enlucido de la zona picada y pintado.
7. Colocación de la hoja de la puerta.

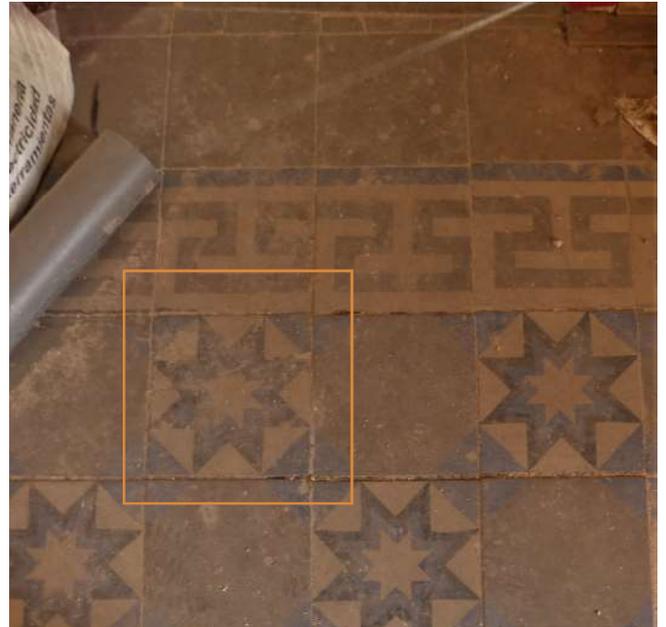
155

Las roturas pueden tener diversas razones, como pueden ser la flexión de los forjados de madera, o los impactos puntuales.

155. Imagen pavimento hidráulico estrella pequeña, planta cuarta, pieza con roturas. Autoría propia.

1. Realizar un corte previo por las juntas para evitar más roturas en las piezas a la hora de la extracción de las mismas.

3. Se puede realizar un encolado superior de la baldosa y en el caso de estar rota en numerables trozos o éstos ser de pequeña entidad. También se puede colocar una malla superior provisional, para facilitar la unión de las partes durante la extracción. En el caso de no conseguir mantener esta unión en la extracción se las piezas, se deberán guardar unidas y numeradas.

4. Una vez extraída la pieza, si las partes tienen un corte limpio se podrán pegar mediante resinas sintéticas, si la rotura es más dificultosa se colocará una malla en su cara inferior adosada mediante resina o mortero.³⁶

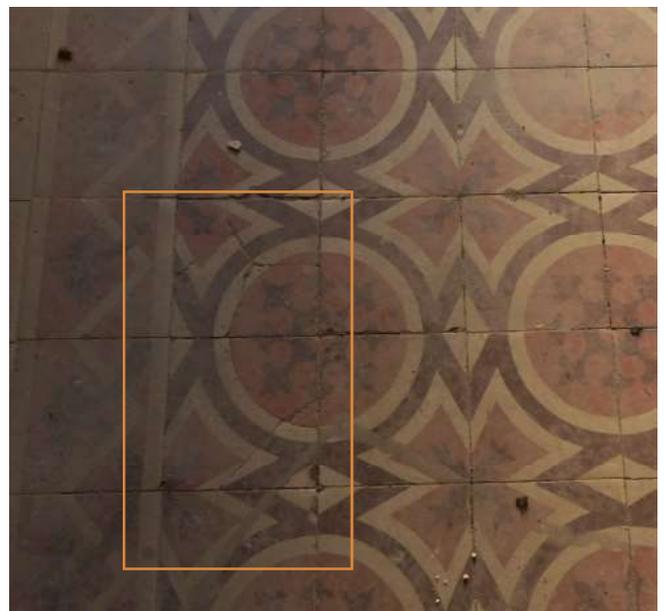
156

156. Imagen pavimento hidráulico círculo, planta cuarta, pieza con roturas. Autoría propia.
