TRABAJO FINAL DE GRADO

**ANÁLISIS HISTÓRICO Y CONSTRUCTIVO, CON PROPUESTA DE
REHABILITACIÓN DE VIVIENDA SINGULAR EN VILLAR DE
COBETA (GUADALAJARA).**

6/12/2019

JOSE MANUEL MIRANDA LAJARA

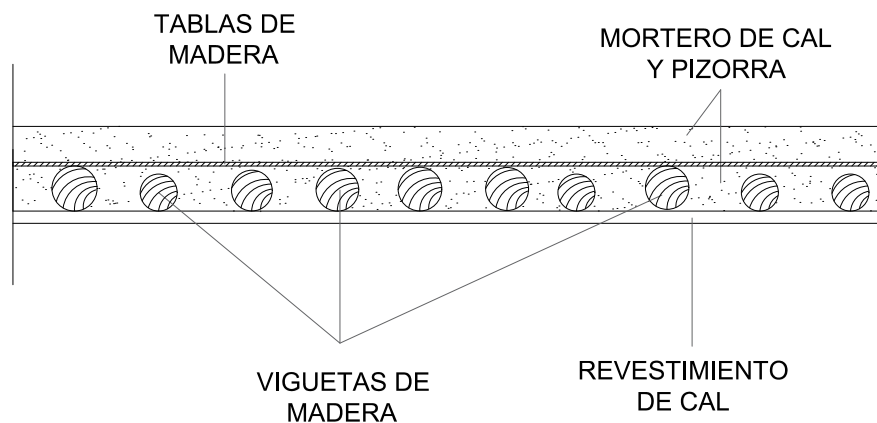
Figura 18. Sección de forjado. Fuente propia.

Las viviendas del pueblo son de autoconstrucción y no se tenían demasiados conocimientos sobre las propiedades y características de los materiales ni del dimensionamiento de estructuras, por lo que es normal que en algunas vigas y viguetas se haya producido flechas más o menos importantes. Como los forjados se revestían inferiormente con mortero de cal o yeso es fácilmente observar fisuras y desprendimientos en estos revestimientos.

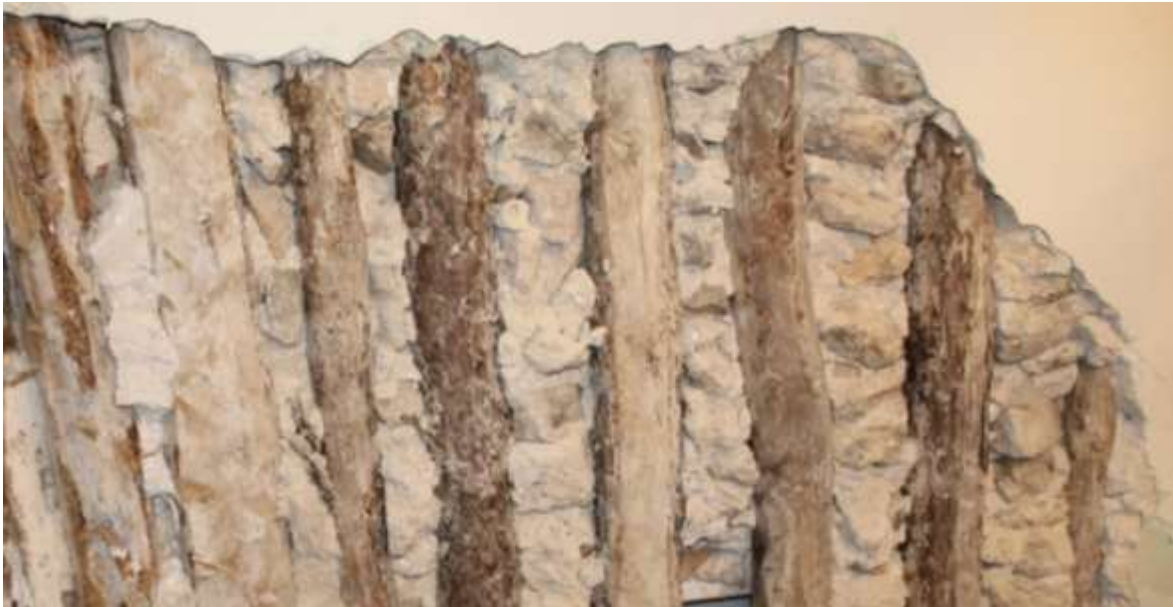
Figura 22. Tabique picado. Fuente propia.

Como se observa en la imagen, no hay una separación constante entre los rollizos y este espacio se encuentra relleno con piedras del tamaño disponible entre los rollizos o de menor tamaño y unidas con mortero de yeso. Posteriormente a la ejecución del tabique, se procedía a su revestimiento, el cual se realizaba con mortero de cal o yeso.

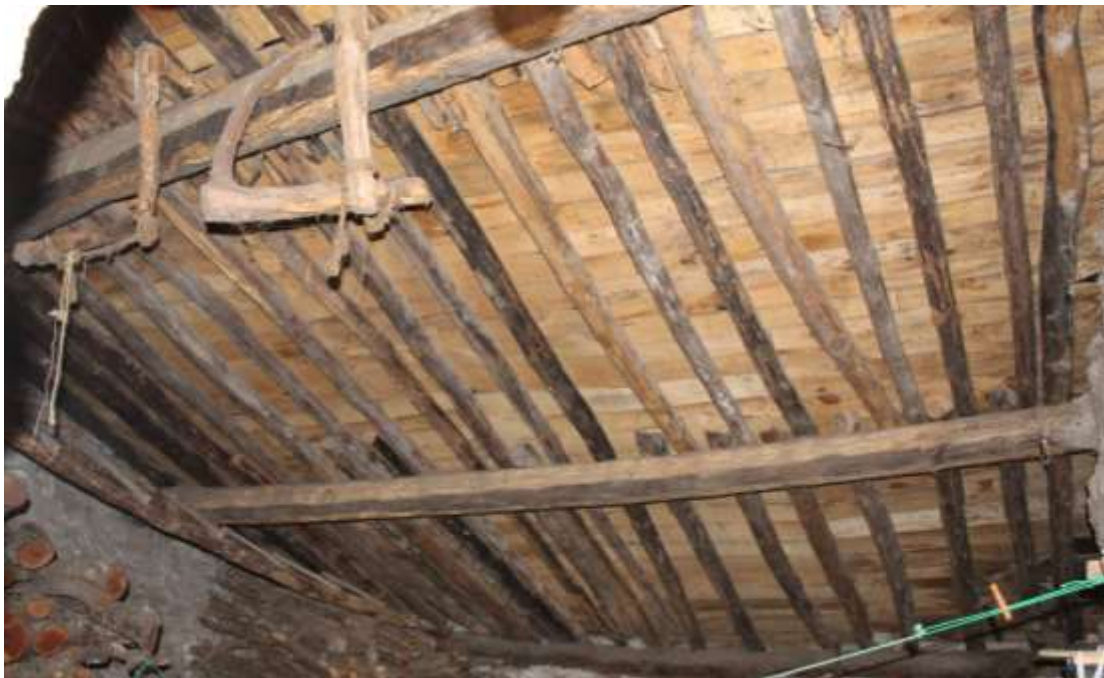
Figura 25. Estructura de la cubierta en faldón de mayor longitud. Fuente propia.

Como se puede observar en la imagen, los faldones más largos se realizaban con vigas de madera apoyadas en los muros dejando una separación entre estas no muy grande para evitar que se produzcan flechas en las correas dispuestas sobre las vigas. Estas correas no forman una continuidad a lo largo del faldón, ya que en las vigas intermedias se encuentran uno al lado del otro no dejando que la correa acabe justo en la viga sino que continúe un poco más para garantizar el apoyo, debido a que no se ataban ni se cogían con mortero a la viga, simplemente se encuentran apoyados.

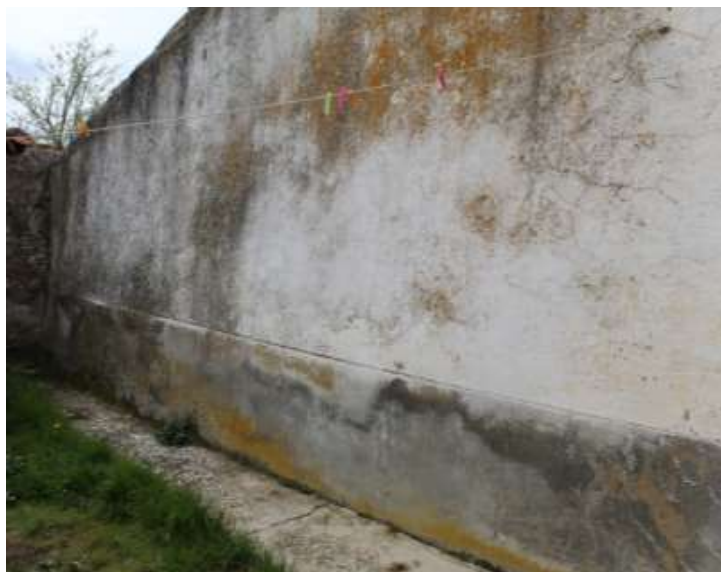
En la fachada orientada a Este se puede observar en la parte inferior una marca horizontal de humedad en el revestimiento con subidas y bajadas indicando que se trata de un muro de mampostería. En el resto de la fachada se pueden observar otras lesiones cuyo origen puede ser la humedad.

Figura 31. Fachada orientada al Este. Fuente propia.

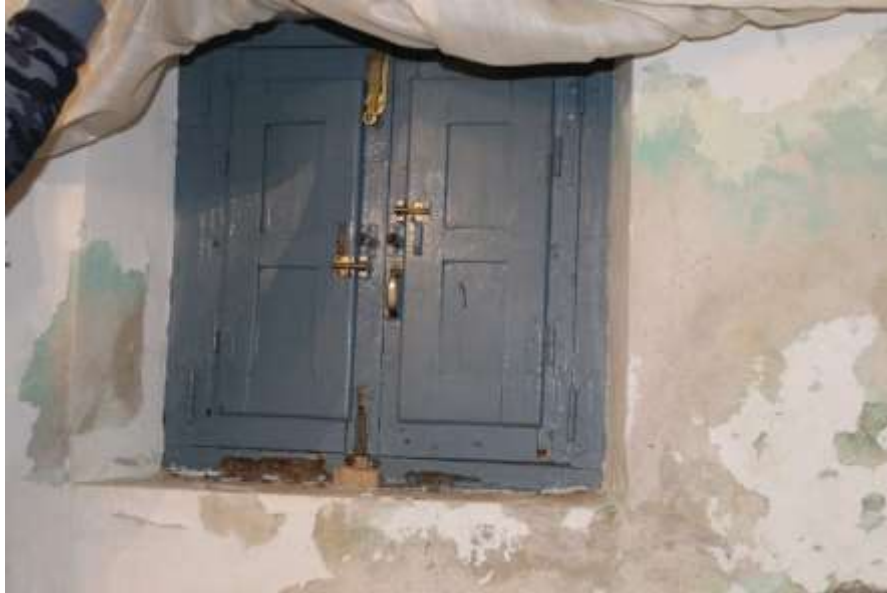
Esta humedad del muro de fachada no solo ha afectado a la cara exterior del muro, sino que también se ha visto afectada la cara interior del muro, sobretodo en la fachada Norte.

Figura 33. Ventana del comedor con la madera podrida y humedad en la pared. Fuente propia.

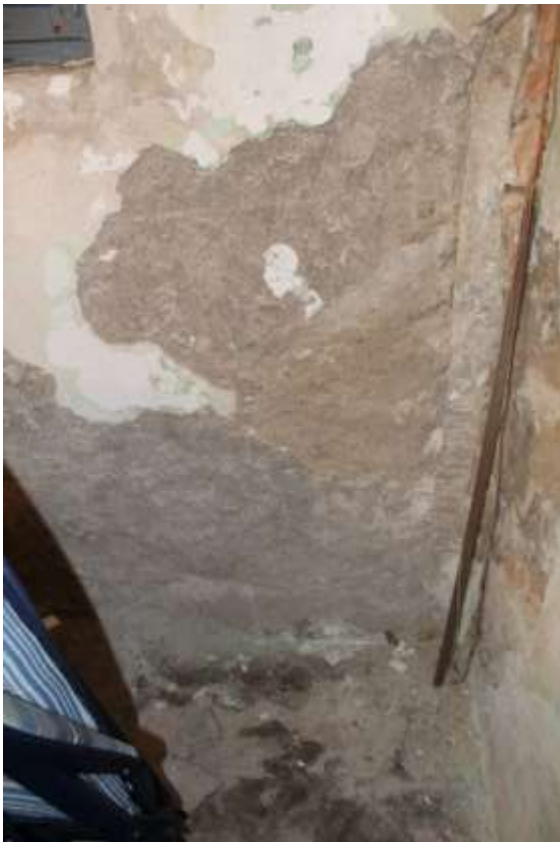
Figura 34. Cara interior del muro en el comedor afectado por la humedad. Fuente propia.

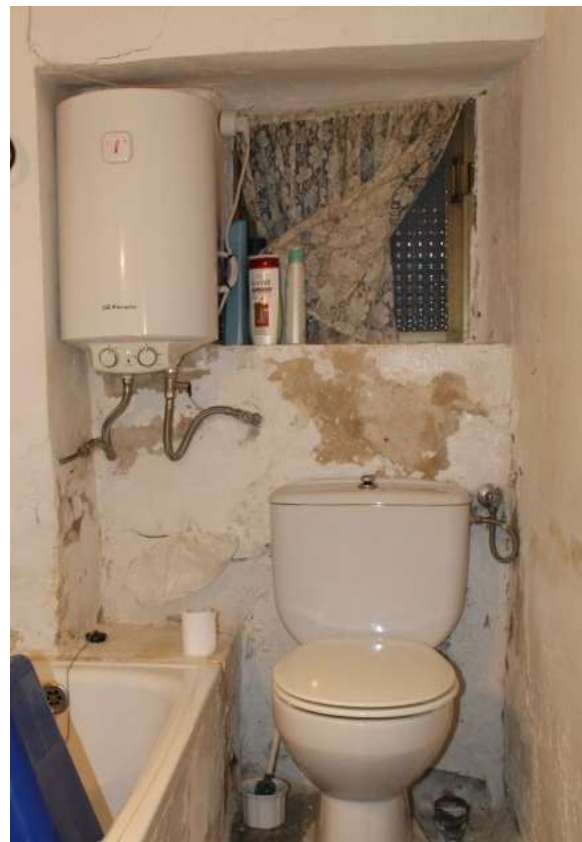
Figura 35. Cara interior del muro en el cuarto de baño afectado por la humedad del muro. Fuente propia.

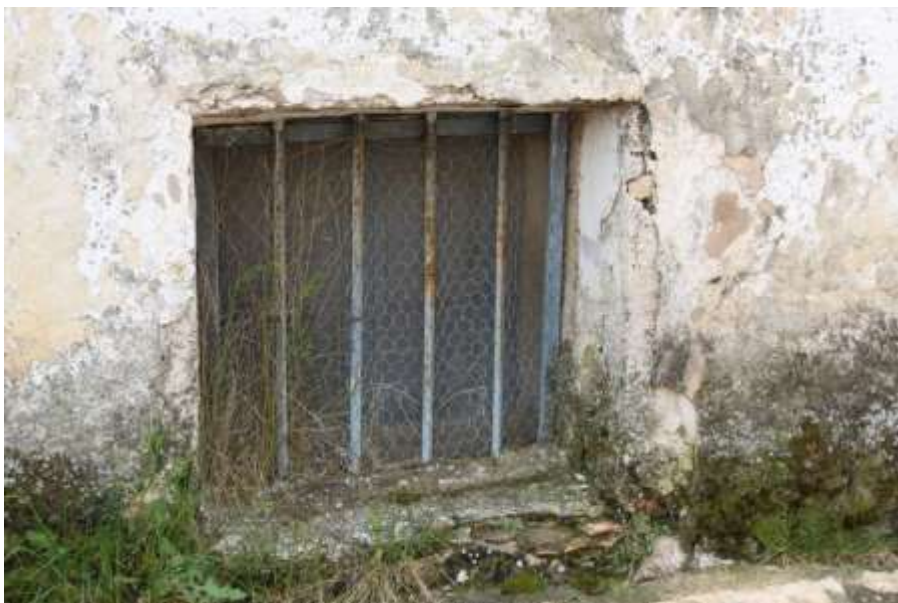
Figura 37. Organismos vegetales en la parte inferior de la fachada Norte. Fuente propia.

La causa de la presencia de los organismos vegetales es debido a la humedad que presenta la fachada, junto a la acción del viento de transportar las semillas hasta depositarse en el encuentro de la acera con la fachada. También ayuda a esta deposición de las semillas el desgaste del revestimiento, desprendimientos del mismo o alguna fisura o grieta.

Este tipo de lesiones también es más frecuente en los elementos que se encuentran orientados al Norte por la mayor humedad que presentan debido a la falta de soleamiento que provoca un lento secado.

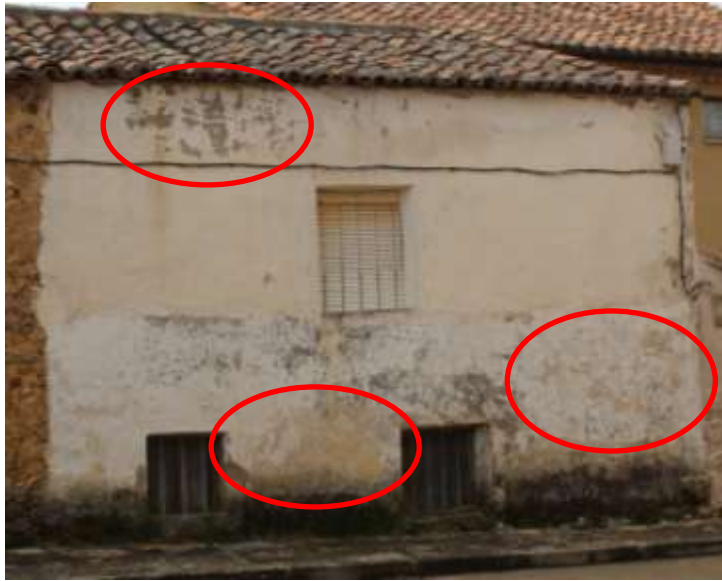
Desconchamientos de la pintura en las fachadas producidos por la humedad que presenta la misma, originando sales que ocasionan el despegue de la pintura del soporte y la caída de la misma en diferentes puntos de la fachada creando los desconchones que muestran el soporte de la pintura.

Figura 38. Desconchones de la pintura en la fachada. Fuente propia.

El origen de estos desconchones de pintura de la fachada son provocados por la humedad que presenta el muro como hemos visto en la lesión 1. Esta humedad produce eflorescencias que hacen que la pintura se despegue y forme burbujas hasta su rotura, finalmente la pintura acabe cayéndose.

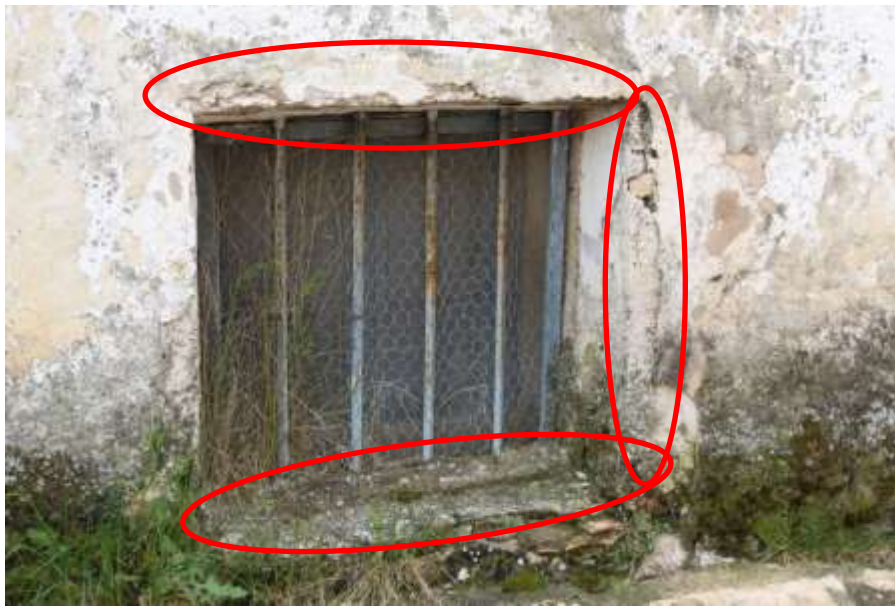
Desprendimientos del revestimiento exterior del muro. Estos desprendimientos del revestimiento se han producido en el encuentro del hueco de ventana con la cara exterior de la fachada, en la parte lateral, en la parte superior y en la parte inferior del hueco.

Figura 39. Pérdida de revestimiento en hueco de ventana. Fuente propia.

La causa del desprendimiento del revestimiento exterior en las esquinas del hueco de la ventana puede ser debido a la humedad del muro junto a la orientación Norte y la exposición atmosférica. También puede deberse a una mala ejecución a la hora de colocar el revestimiento o la preparación de la base, así como la calidad del material.

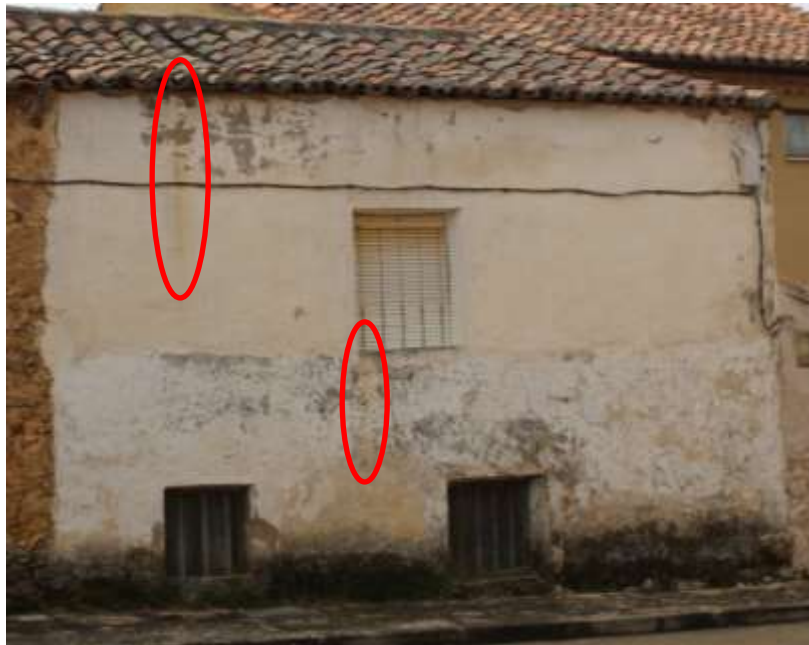
Manchas de humedad y hongos en las fachadas causadas por la escorrentía del agua evacuada por la cubierta hacia las fachadas. Esta escorrentía del agua ocasiona unas manchas verticales producidas por la suciedad que transporta el agua y que se deposita en el revestimiento. La escorrentía del agua también facilita la aparición de hongos.

Figura 40. Manchas verticales en fachada Norte. Fuente propia.

Esta lesión es la causa de la escorrentía del agua por la fachada, la cual se produce en la fachada Norte por la falta de un canalón que recoja las aguas evacuadas por la cubierta sin que discurra en ningún momento por la superficie de la fachada. La escorrentía de agua del hueco de la ventana es debido a la falta de un vierteaguas con goterón para evitar que el agua desalojada discurra por la fachada.

6. Colocar un canalón en los aleros de la cubierta.

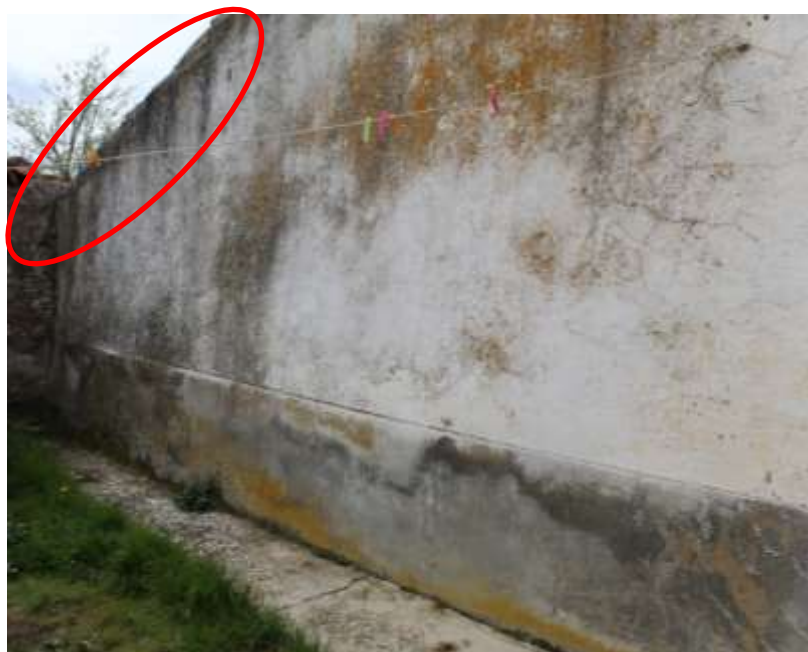
Figura 41. Manchas verticales en fachada Este. Fuente propia.

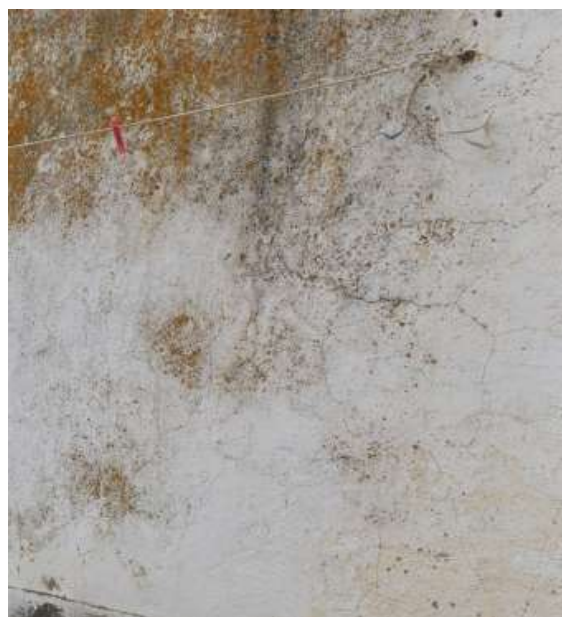
Figura 43. Fisuras fachada Este. Fuente propia.

Se encuentran fisuras en la parte superior de la fachada Norte y unos grupo de pequeñas grietas en la fachada norte y en la fachada este.

El origen de las fisuras de la fachada Norte pueden ser ocasionadas por el empuje que ejerce la cubierta contra el muro de fachada dando lugar a estas fisuras.

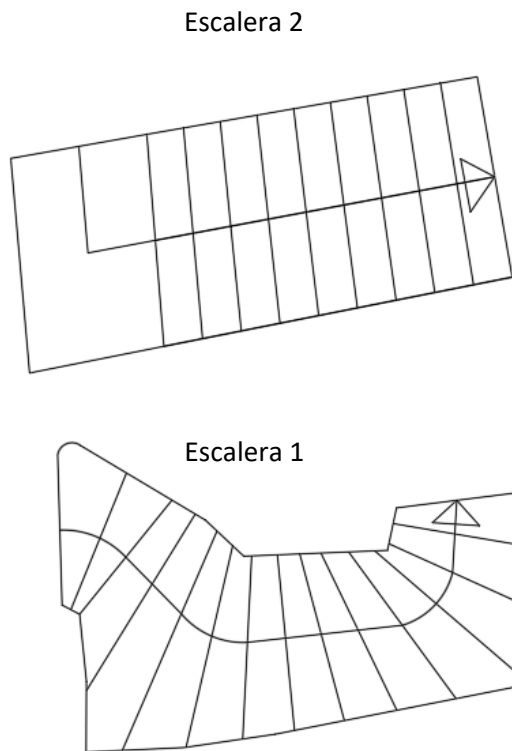
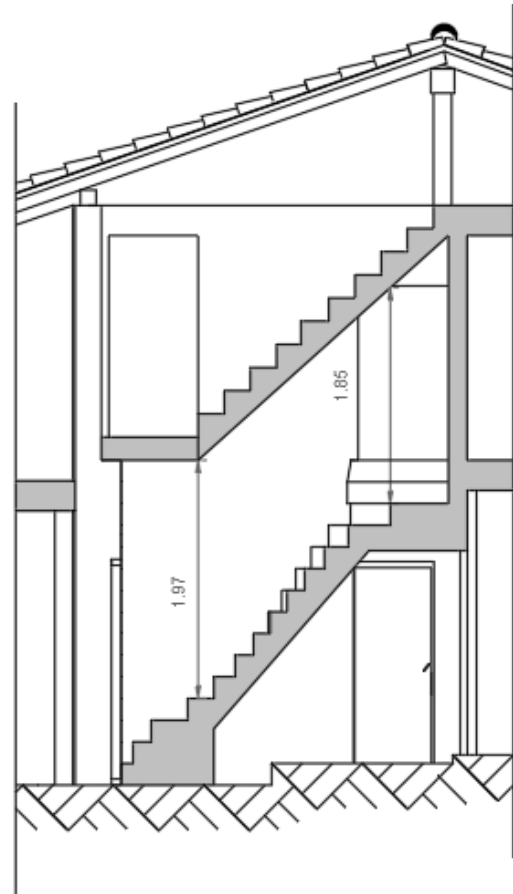
Figura 50. Sección nuevas escaleras. Fuente propia.

Como se puede observar, no se cumple la normativa vigente en cuanto a la altura libre. Esto es debido a que cuando se realizó la construcción no existía esta normativa por lo que no se detuvieron en ello, acudiendo exclusivamente esta solución a las necesidades de la vivienda. La causa es debida a que la escalera 1 arranca antes que la 2 produciendo esa pérdida de altura, por otro lado, la escalera 1 se encuentra algo limitada para presentar variaciones debido a que el fregadero se encuentra en el hueco de debajo de la escalera.

Obtenidos los resultados, se puede observar que no distan mucho el uno del otro y que ambos están dentro de la normativa. Esta escalera no se va a utilizar continuamente, por lo que se va a elegir la segunda opción, también debido a que el primer escalón va a ser un descansillo para poder realizar la L, el resto de escalones se repartirán la distancia restante, quedando así una huella de 22cm.

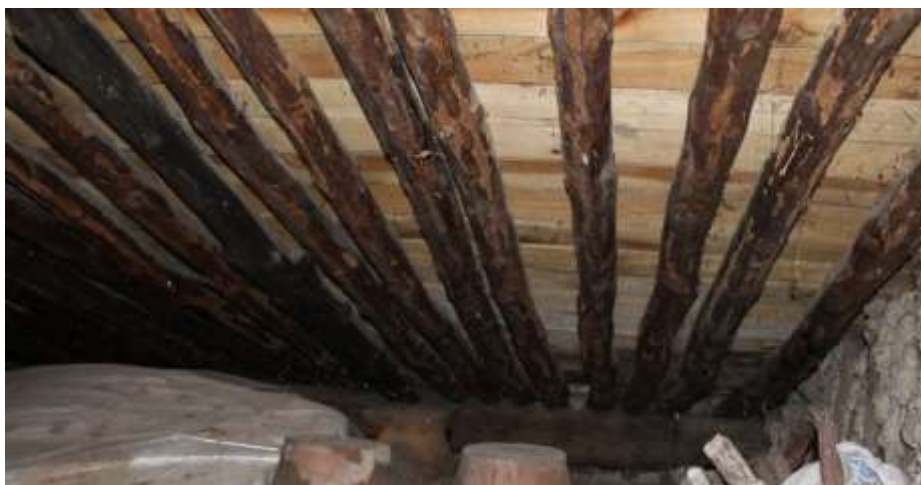
Figura 52. Estructura de la cubierta del espacio bajo cubierta. Fuente propia.

Como se puede observar en las fotografías, las dos vigas se encuentran flectadas, y las correas no guardan una separación uniforme, pero para la realización de los cálculos se pondrá que existe una separación de 25cm entre ejes y en el resto de la cubierta, como se puede apreciar en el espacio bajo cubierta, las correas están más juntas debido a la mayor distancia entre vigas y se dispondrá una separación entre ejes de 20cm.

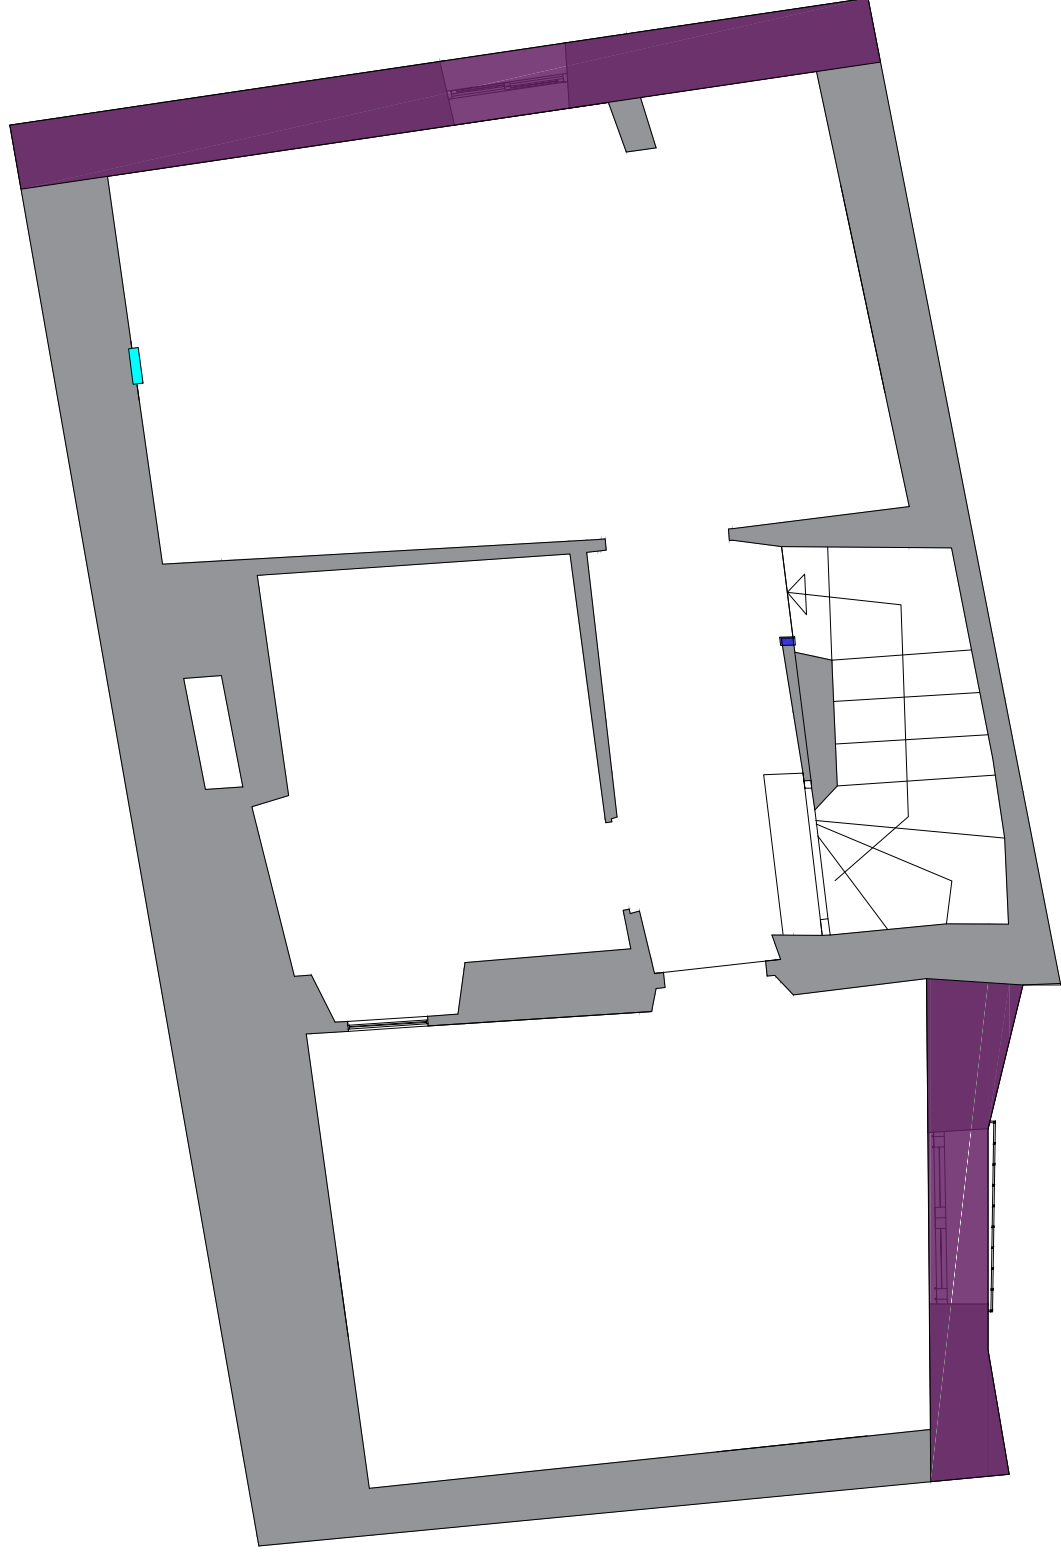
Grieta vertical que recorre la altura de la partición que separa las escalera con el pasillo, incluso se ha producido un pequeño desprendimiento del revestimiento de la partición dejando ver la madera con la que se compone.

La causa de esta lesión se encuentra en que el rollizo de inicio de la partición se ha pandeado por entrar en carga el tabique o ha tenido algún movimiento que ha hecho que ese revestimiento no soporte las tensiones que le ha ejercido el rollizo, dando lugar a esta grieta vertical en el revestimiento de la partición.
