LA PUERTA DEL PUEBLO

ESTUDIO PREVIO DE LA FACHADA DE “EL BARRANQUET” DE LA BASÍLICA DE EL SALVADOR
DE BURRIANA Y PROPUESTA DE RESTAURACIÓN

TRABAJO FINAL DE GRADO CURSO 2019-2020 . GRADO EN FUNDAMENTOS DE LA ARQUITECTURA . COMPOSICIÓN ARQUITECTÓNICA

ALUMNA: Paula Viudez García
TUTORA: Yolanda Hernández Navarro

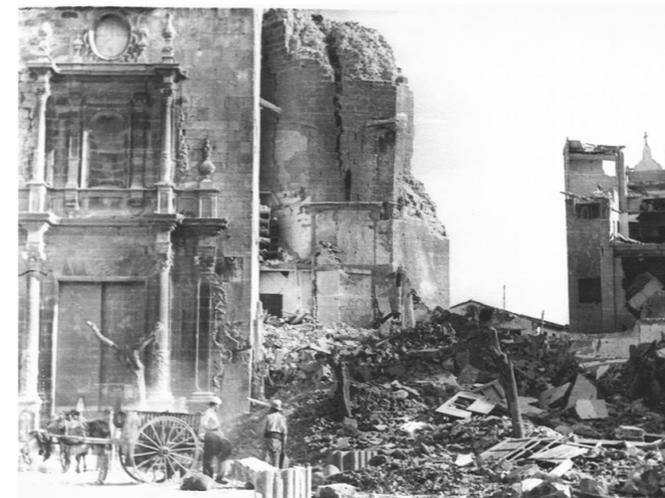
La Brigada 203 del ejército republicano decidió la noche del 5 de julio dinamitar el campanario de la ciudad durante su retirada hacia Nules ya que se trataba de un elemento decisivo y estratégico, pues por su altura podía ser utilizado por el ejército sublevado como fuerte o lugar de comunicación. La explosión produjo el hundimiento de las bóvedas de la nave, la cúpula de la Capilla de la Comunión y gran parte de los edificios contiguos. Afortunadamente ni los cascotes lanzados ni la onda expansiva producida por la detonación dañaron el ábside gótico, único elemento que quedó intacto siendo prácticamente destruido el resto de la

FIG.10. Restos del campanario. Fuente: Museo Arqueológico Municipal de Burriana, 1938

iglesia, quedando solamente los muros de la nave, los brazos de la capilla y la base cuadrada de la torre (Morcillo 2015).

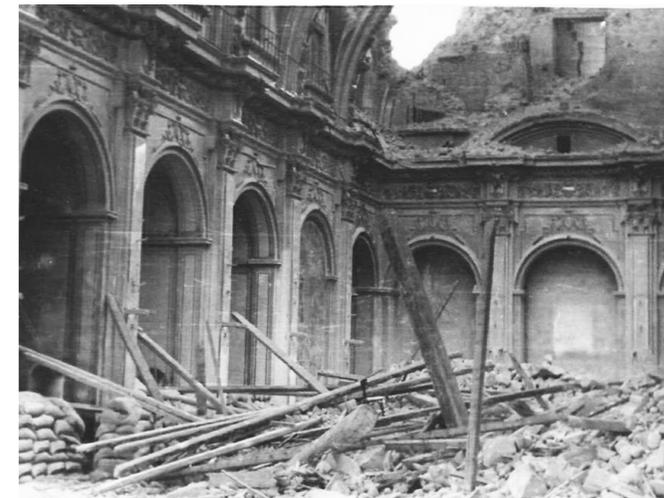
FIG. 11. Fotografía interior, hundimiento de las bóvedas. Fuente: Museo Arqueológico Municipal de Burriana, 1938

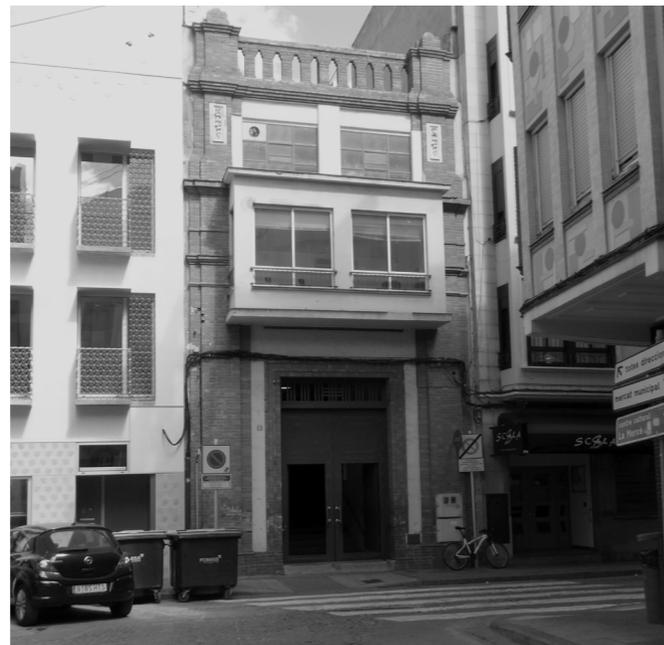
FIG. 20. Fachada estado actual. Fuente: Fotografía de la autora

La fachada actual luce esa intervención realizada en los 60, en la que se aprecia el paso del tiempo y en la que no se ha realizado ninguna acción de mantenimiento desde entonces. Todas estas fases también se pueden observar gráficamente en el apartado 3.5. en el que se realiza su estudio estratigráfico.

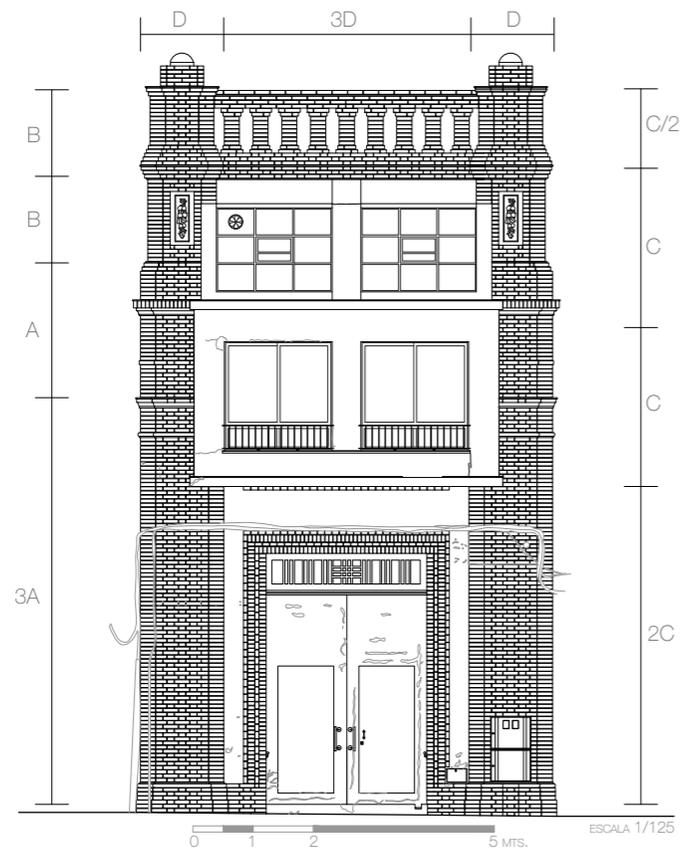
FIG. 21. Alzado fachada estado actual. Fuente: Elaboración propia

En la parte derecha de la Figura 21 se analiza la composición de la fachada actual cogiendo como referencia la altura de los forjados llegando a la conclusión que la intervención de los años 60 a pesar de repercutir de manera notable en la fachada con ese gran saliente, unifica la relación compositiva. En cuanto a sus proporciones en anchura cabe mencio-

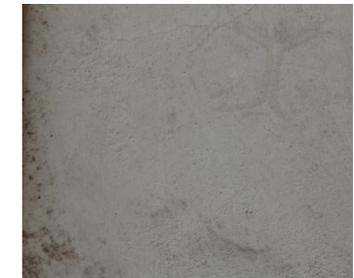
La pintura, tanto si es lisa como si incluye motivos decorativos, es un revestimiento que se aplica habitualmente sobre lienzos uniformes acabados previamente con un enlucido con una voluntad de búsqueda de belleza, decoro, higiene y protección. Existen también los casos donde la pintura se aplica directamente sobre la superficie de la fábrica o sobre el enfoscado, pero no es lo habitual. Las pinturas tradicionales se realizaban con una base de cal.

FIG. 43. Revestimiento pintura. Fuente: Fotografía de la autora

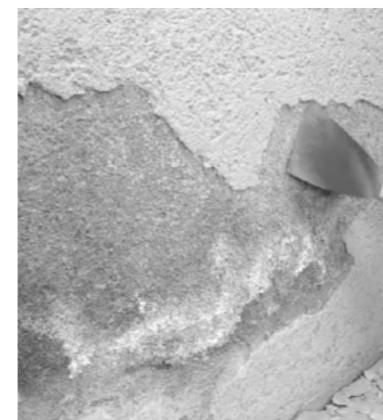
FIG. 64. Raspado de la superficie. Autor: DecoEstilo, 2010

Parte del revestimiento de la fachada de "El Barranquet" presenta una serie de desconchones o desprendimientos de pintura debidos mayormente a la humedad.

En primer lugar, se procederá a raspar mediante el uso de una espátula todo el desconchón y toda la superficie que se vea dañada para así conseguir un saneamiento completo de la zona y garantizar una adhesión adecuada. Antes de continuar con el siguiente paso se ha de verificar que la superficie se halle seca, ya que en caso contrario no se podría continuar con la acción.

Seguidamente se sellará la zona raspada y se dejará secar para poder enmasillar posteriormente con el material adecuado según la materialidad del muro esta

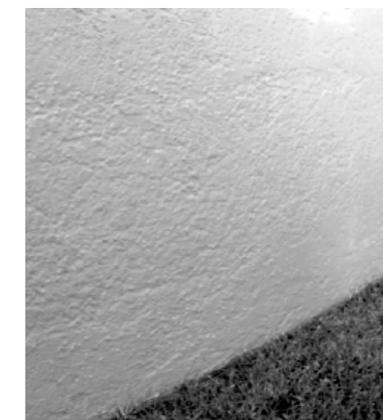
FIG. 65. Acabado capa de pintura. Autor: DecoEstilo, 2010

zona del paramento hasta que esté completamente tapada.
