IGLESIA DE SAN JUAN (LORCA, MURCIA). ANÁLISIS PREVIO Y PROPUESTA DE RESTAURACIÓN

**Presentado por Juan Fernández Abellán
Tutor: Yolanda Hernández Navarro**

**Escuela Técnica Superior de Arquitectura
Grado en Fundamentos de la Arquitectura
Curso 2019-2020**

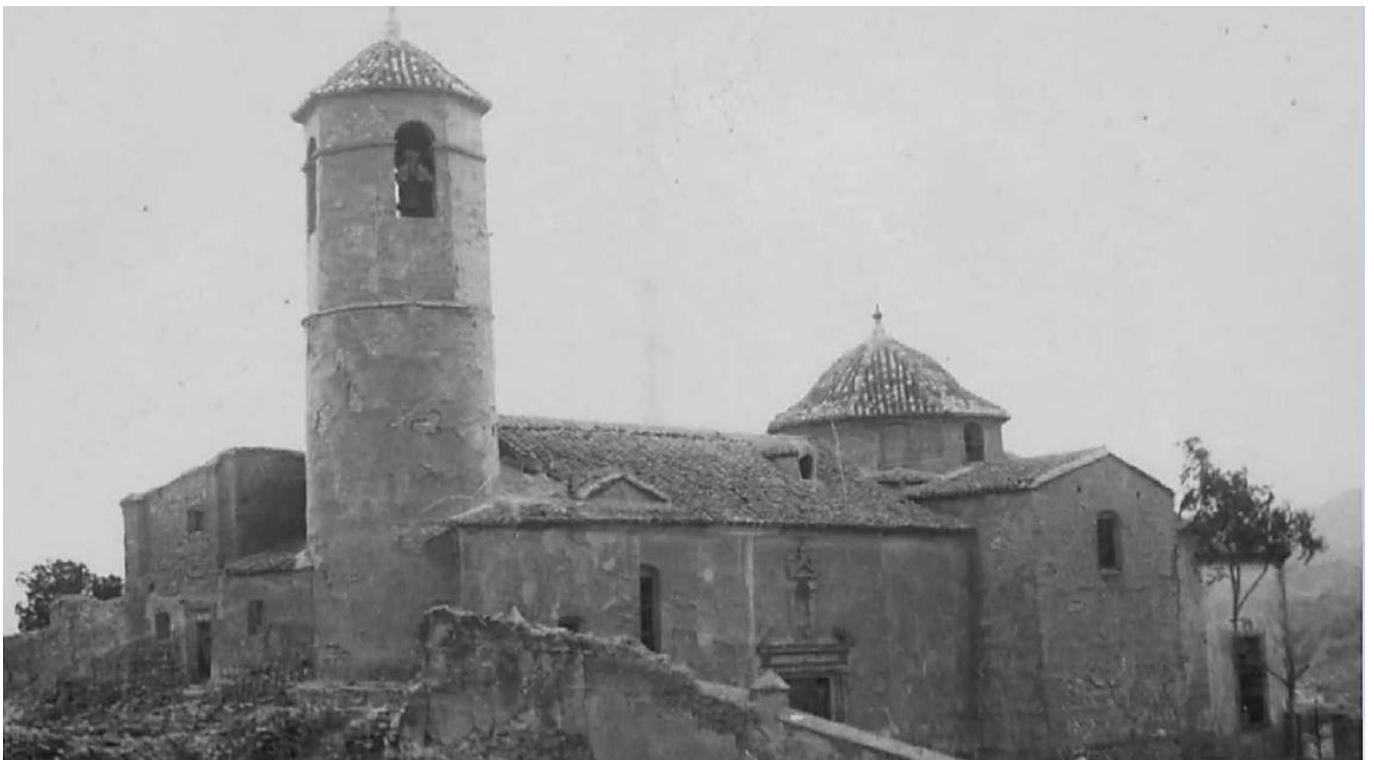
Fig. 30: Fotografía de la Iglesia de San Juan donde todavía conserva su techumbre, Granados, Guirao, Hernández

Aun en 1940, quedaba, aunque en muy mal estado, conservada parte de la techumbre de la iglesia de San Juan. Desde este momento se ha producido un deterioro progresivo hasta la fecha.

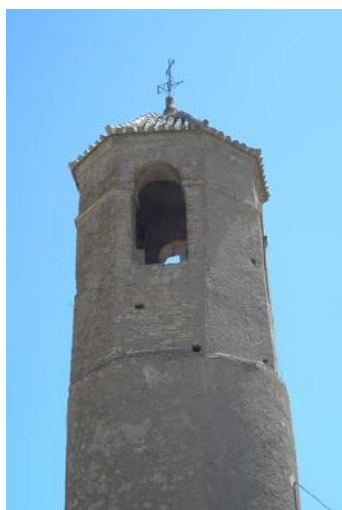
Fig. 38: Torre de la iglesia de San Juan en 2011, Helena García de Alcaraz

El acceso de la torre, que se encuentra hacia el exterior de la iglesia, estaba también tapiado por el muro de bloques de hormigón, para impedir su acceso a ella.

La cubierta de la torre se encontraba en la misma situación que la de la cúpula. Fue restaurada anteriormente para colocarle la teja vidriada verde, por lo que el apartado estético exterior de esta, se encontraba en buen estado.

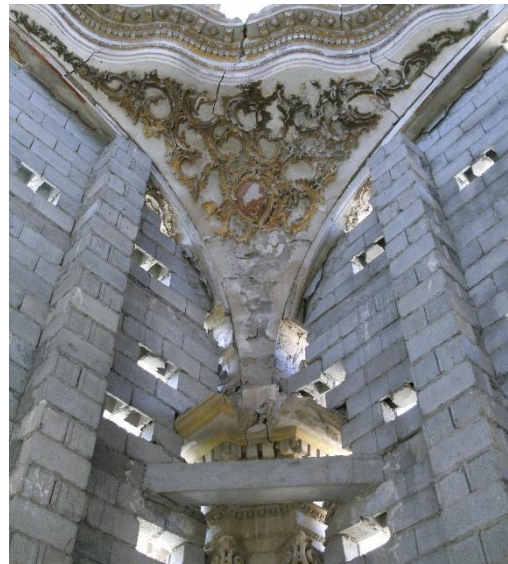
Fig. 39 y 40: Fotografías de la cúpula del crucero el 10 de mayo de 2011, Helena García de Alcaraz

La cúpula del crucero se trata de una cúpula esférica sobre tambor, que, en cuanto al apartado estructural, se encontraba en un estado lamentable, debido a que tenía ya algunas grietas radiales bastante profundas, y que dividían la cúpula en varias secciones, además de las pechinas. En el apartado estético, el exterior conservaba bastante bien la apariencia, ya que en una intervención anterior habían restaurado la teja vidriada de color verde. Conservaba la decoración de los relieves vegetales tanto en las pechinas, como en la clave, y los restos de pintura que los cubrían.

Todos los arcos que absorben los apoyos de la cúpula, se encontraban tapiados con el muro de bloques de hormigón. El suelo que se encuentra en la parte inferior de la cúpula, está lleno de restos y escombros de la propia bóveda que habían ido cayendo a lo largo del tiempo, conforme el deterioro hacía mella en ella. El tambor también había sido apeado mediante perfiles metálicos.

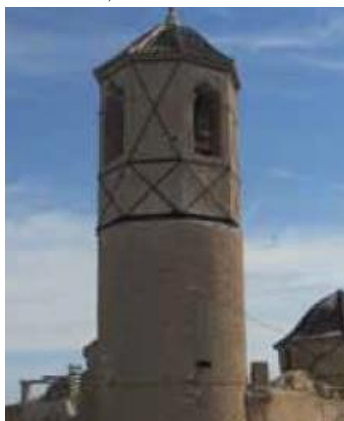
Fig. 43: Torre de la iglesia consolidada (Prefasi, Sánchez, González)

Fueron halladas varias grietas verticales en la parte superior de ésta, donde se encuentra el volumen octogonal. Estas son debidas a que, en la parte correspondiente al campanario, las claves de los arcos se desplomaron, llegando incluso a caer sobre la vía pública.

Se realizó el apeo de este, y posteriormente se reforzó para evitar su derrumbe. También se apeó un muro que quedaba entre la sacristía y el baptisterio mediante el uso de puntales metálicos, además del tabicado de algunos de los huecos de fachada para reforzar aquellos dinteles y arcos que se encontraban en estado crítico.

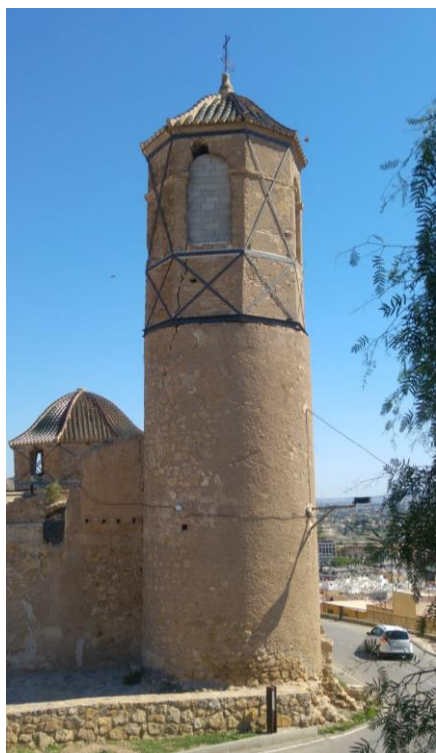
Fig. 45: Torre del campanario en la actualidad, fotografía propia

Tras una larga historia que carga esta iglesia a sus espaldas, y a pesar de las intervenciones realizadas tras el severo revés que le proporcionó el terremoto del 11 de mayo de 2011, el templo se halla actualmente en un punto de abandono y deterioro extremo.

Las dos razones más importantes que han hecho que la iglesia se degrade aún más desde el 2011 han sido, por un lado, la falta de cubiertas y, por consiguiente, los agentes atmosféricos, que han provocado en el suelo una capa bastante densa de vegetación y aún más deterioro de los muros; y por otro, el vandalismo, ya que la iglesia es accesible por un punto específico. En su interior se pueden apreciar numerosos restos y deshechos, (basura, excrementos e, incluso, animales muertos) que hacen evidente la causa.

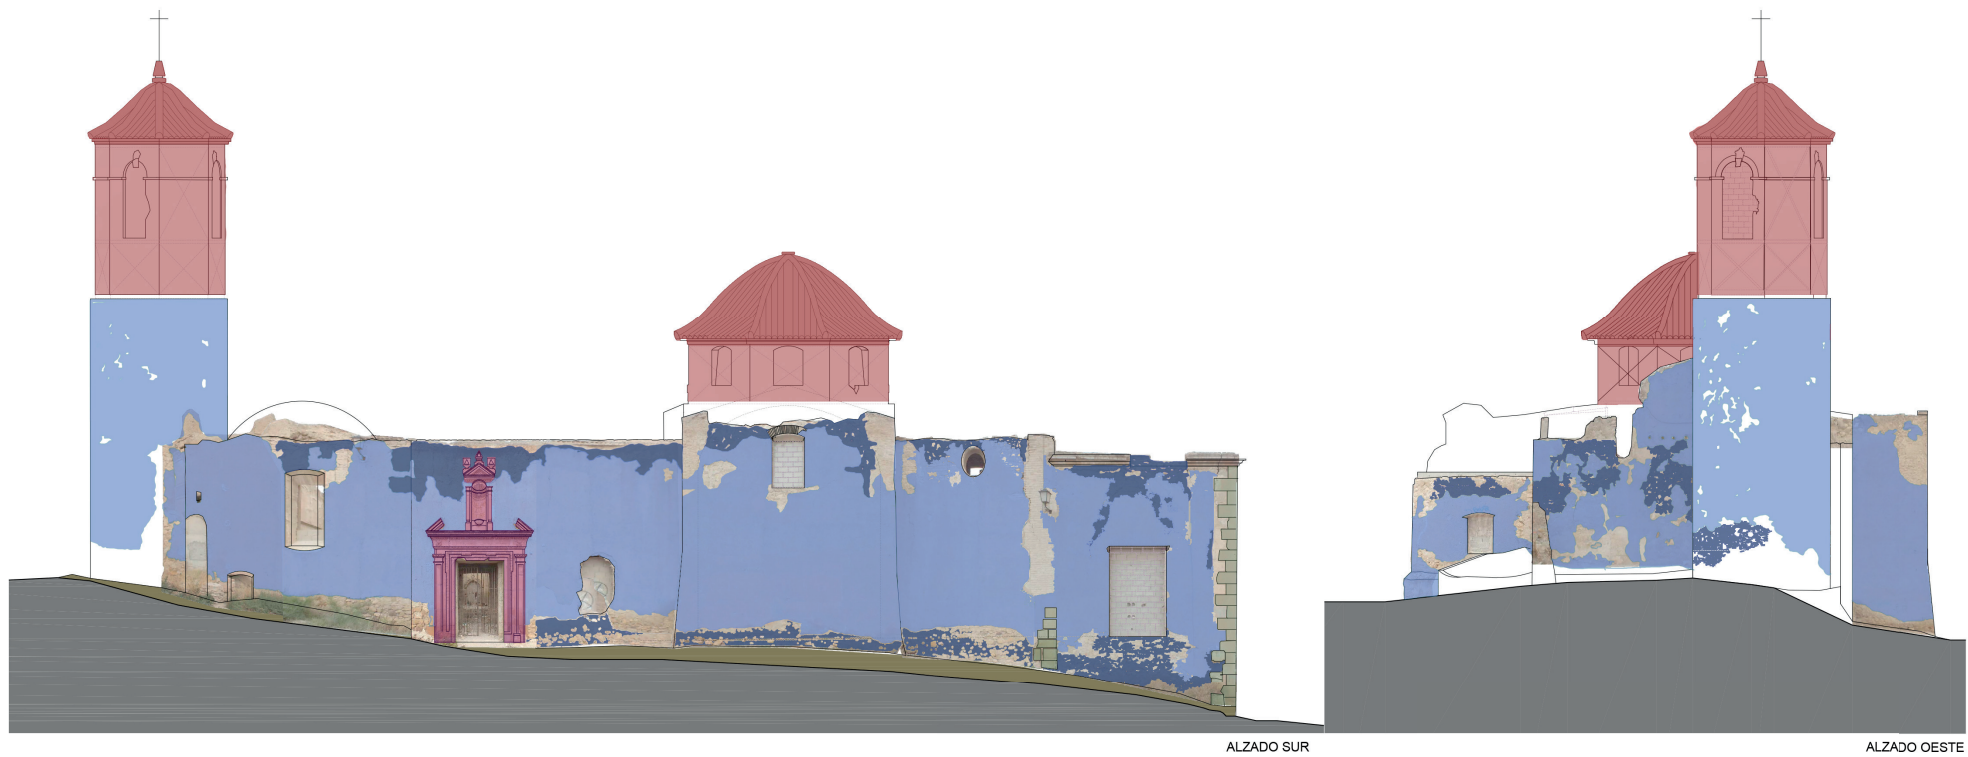
ALZADO SUR

Donde se aprecia una diferencia más clara, y por todo el edificio en general, es en el acabado de enlucido. Se pueden distinguir dos capas gracias a la diferencia de degradación, sobre todo en la fachada colindante a la explanada contigua. Hay bastante de la superficie donde el enlucido se ha perdido, y a causa de esto debió aplicarse alguna capa nueva anteriormente, y en otras zonas se aprecia una capa de mortero más reciente, capa que se suele usar para impermeabilizar y que el elemento no se siga degradando.

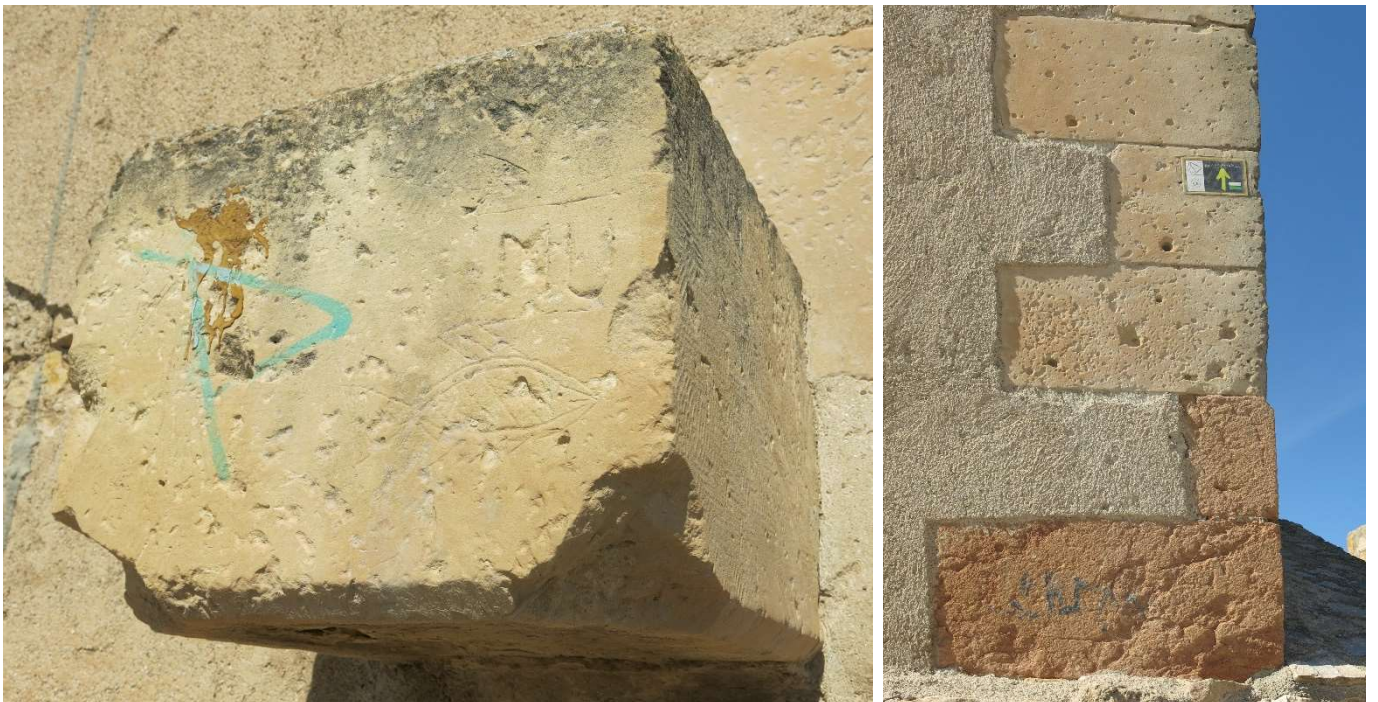
Fig. 61 y 62: Detalles de la sillería de la Iglesia de San Juan, Fotografías propias

Estas tienen que ver por el factor humano, en lugar que por el paso del tiempo o por los agentes atmosféricos.

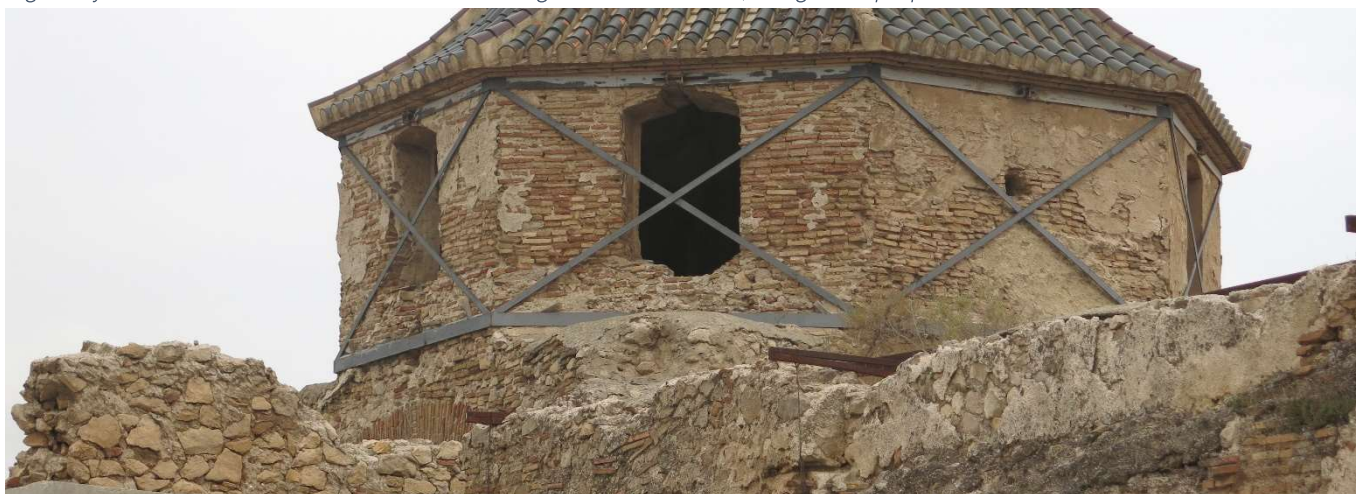
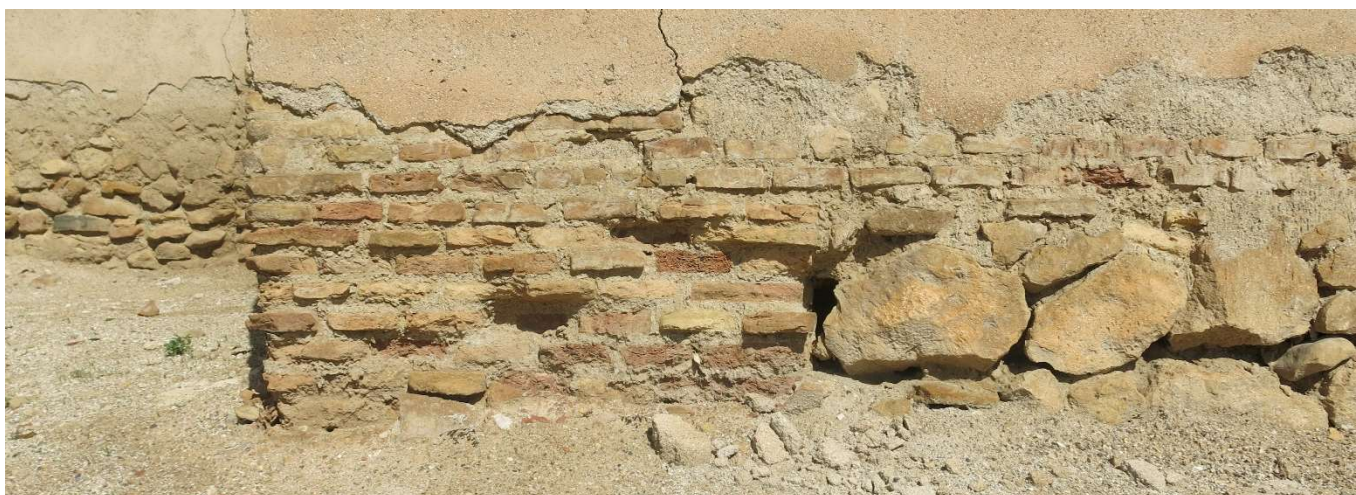
Fig. 63 y 64: Detalles del ladrillo cerámico de la Iglesia de San Juan, fotografías propias

Puede producirse por los esfuerzos mecánicos que sufren algunas piezas. Por ejemplo, cuando se desprende un ladrillo, el ladrillo que queda encima de ese hueco queda sin el apoyo suficiente, y es cuando se produce la fractura del mismo.

Esta se suele producir cuando, por cuestiones ambientales de humedad o los agentes atmosféricos, el ladrillo pierde la adherencia y se desprende del mortero que lo sujetaba.

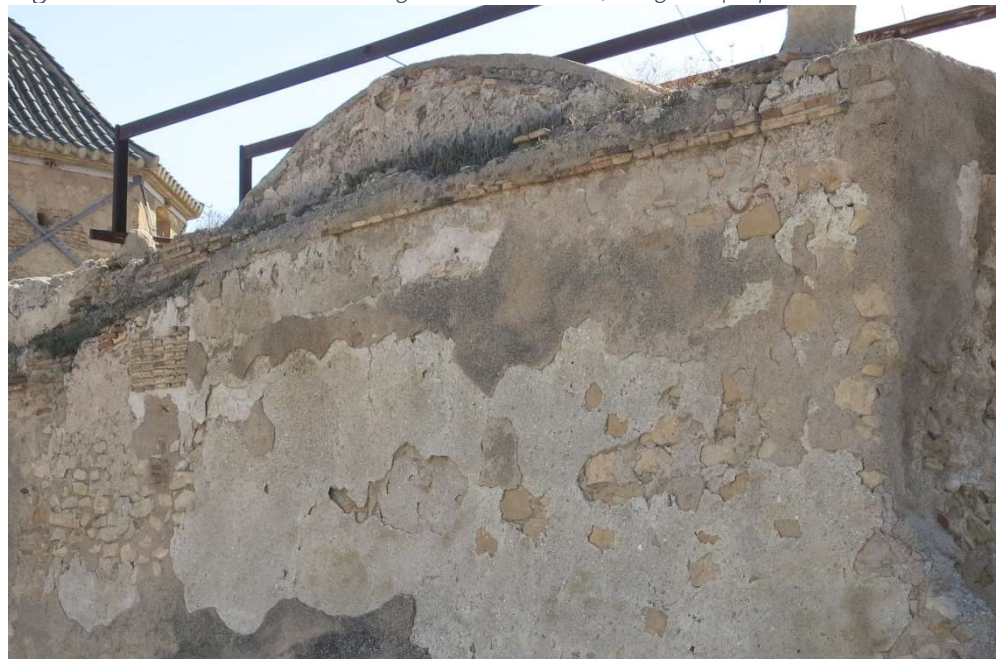
Fig. 65: Detalle del enlucido en la Iglesia de San Juan, fotografía propia

Es un fenómeno de degradación parecido al anterior comentado, pero de una magnitud superior. Una de las causas más comunes con la que se suele dar este tipo de degradación es por la humedad. En este caso es posible que la humedad por capilaridad haya provocado lagunas de enlucido en casi toda la fachada.

Como consecuencia de la pérdida de la cubierta, el muro queda desprotegido en su coronación, penetrando de lleno en su interior el agua procedente de la lluvia, así como la humedad que contiene el ambiente. De esta forma, la humedad acumulada junto con alguna semilla movida por el viento, pájaros o insectos, hace que germine algún tipo de vegetación en ese punto.
