PROPUESTA DE REHABILITACIÓN DE LA CASA DE PACO RICO EN CASTALLA (ALICANTE). (1 DE 2).

TORTOSA TEROL, MIRIAM
TUTORA_ BALAGUER DEZCALLAR, M^o JOSEFA
MASTER EN ARQUITECTURA CURSO 2017/2018
CONVOCATORIA JULIO 2018

ESTUDIO DE LESIONES Y PROPUESTA DE INTERVENCIÓN

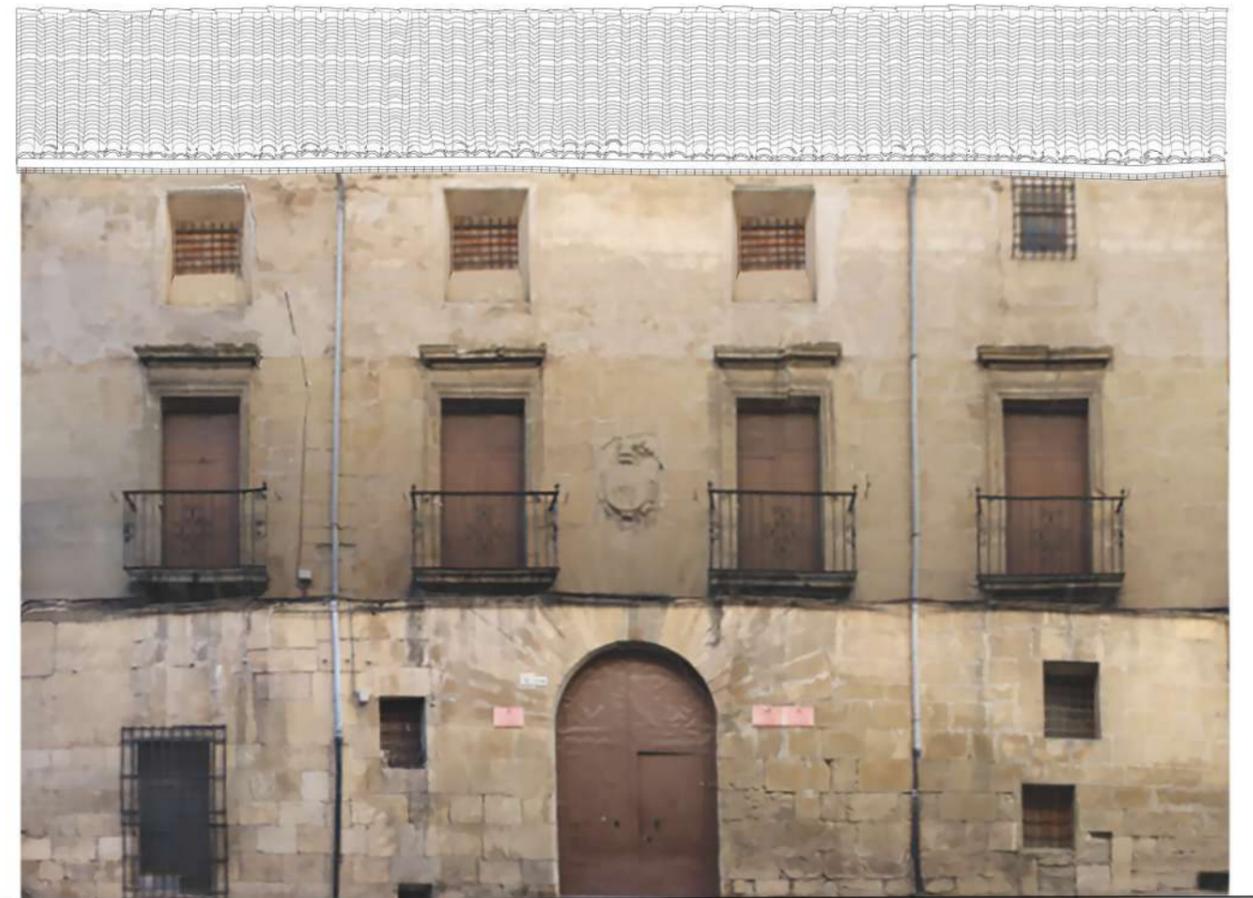
FACHADA DELANTERA E 1:100

El mortero de las juntas se va deteriorando hasta que desaparece. Se pueden apreciar ya en la fachada que se ha llevado a cabo el rejuntado de las piezas de sillería, posiblemente en alguna reparación anterior. Esta pérdida del mortero es una de las posibles causas que podría haber ocasionado el desplome de la fachada.

Las perforaciones se realizarían mediante instrumentos de rotación y se protegería el tirante con una vaina para evitar la corrosión de este.

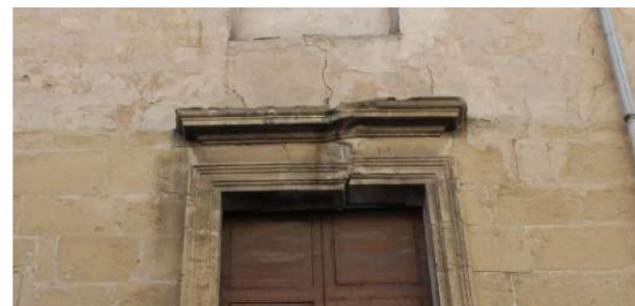
ROTURA DE PIEZAS DE PIEDRA ORNAMENTALES Y ESTRUCTURALES

Las fisuras verticales que provocan la partición de los dinteles podrían aparecer como se ha explicado anteriormente por un exceso de peso, no previsto en la casa inicialmente, que se introdujo al sustituir la cubierta inicial por otra con vigas de acero y viguetas de hormigón armado. Esta sustitución podría causar la aparición de fisuras en las partes más débiles de esta.

En cuanto a la partición de las dovelas, podría tener que ver lo dicho anteriormente, pero también el hecho de que en el lado en el que están partidas, falte la dovela final que permite que el arco descargue horizontalmente. Una distribución diferente de los esfuerzos transmitidos podría haber afectado en la fisuración.

PROPUESTA DE REPARACIÓN DE LA LESIÓN

Las piezas de piedra ornamentales partidas, se desmontarán y en taller se repararán y reforzarán con acero para una posterior recolocación.

Las dovelas por su parte se deberán sustituir por unas nuevas.

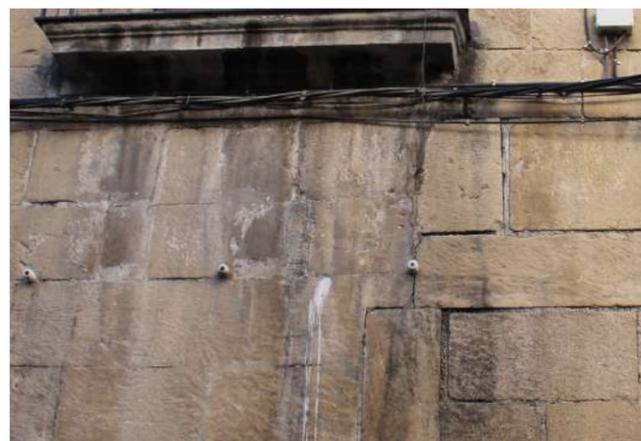
Las manchas debajo de los balcones o ventanas, es muy probable que sean el resultado del arrastre de las partículas fruto del proceso de oxidación de los elementos metálicos que conforman la rejería y los elementos de barandilla. El arrastre de estas partículas podría ser ocasionado por el agua de la lluvia, y de ello el resultado de formas con chorretones.

Otra posible causa de las manchas podría ser el arrastre de las partículas de contaminación atmosférica con el agua. Esto en algunos casos podría llevar a la aparición de hongos y vegetación.

PROPUESTA DE REPARACIÓN DE LA LESIÓN

Para la limpieza de estas manchas en la sillería se puede aplicar una técnica de limpieza húmeda como es la limpieza con chorro de agua acompañada por la acción mecánica de los cepillos de púas metálicas o de nylon.

En el caso de que algunas de estas manchas sean agentes biodeteriorantes como musgos, se eliminarán mediante cepillos de púas, bisturís y espátulas. Para completar estas técnicas y como método para prevenir la reaparición de estas se aplican con ayuda de un cepillo productos biocidas con una composición respetuosa con el medio ambiente.

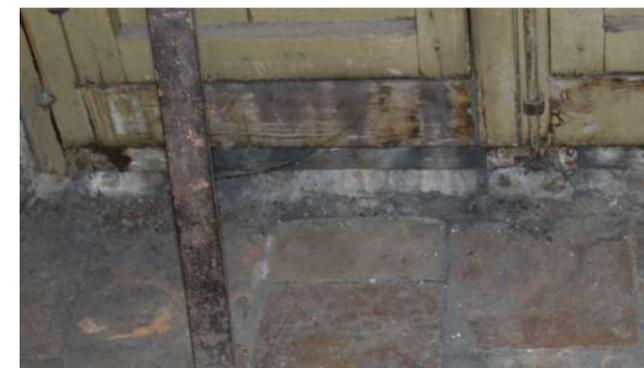
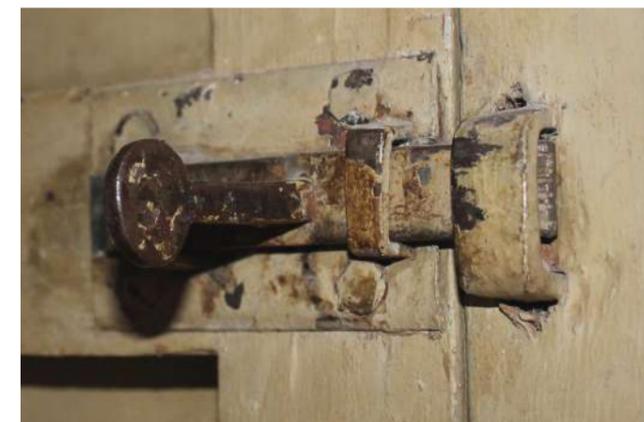
CARPINTERÍAS DETERIORADAS

La humedad es la causa por la que aparecen los hongos que generan la pudrición y también la que favorece la existencia de insectos anóbidos. Muchas de las ventanas de la casa, están abiertas o no tienen vidrio cosa que hace que estén continuamente expuestas al agua de la lluvia.

La alteración cromática de la carpintería, en cambio, es un blanqueamiento grisáceo que suele aparecer con la exposición de esta a los rayos ultravioletas de la luz solar.

En primer lugar, se desarmen las carpinterías y se lleven a un taller. Una vez allí, se liján las zonas deterioradas y se tapan las posibles fendas, grietas y agujeros con resina epoxy-madera. Se detectan las áreas afectadas y se sustituyen por unas prótesis de la misma madera, con un aspecto parecido y se asegura que encajen correctamente. Estas prótesis se fijarán a la carpintería con el sistema de ensamblaje adecuado y con cola.

Para mejorar el aislamiento térmico y acústico y conseguir la estanqueidad y la rotura del puente térmico colocaremos burletes de goma en el perímetro de la carpintería histórica reajustando y desplazando si es necesario las bisagras históricas.

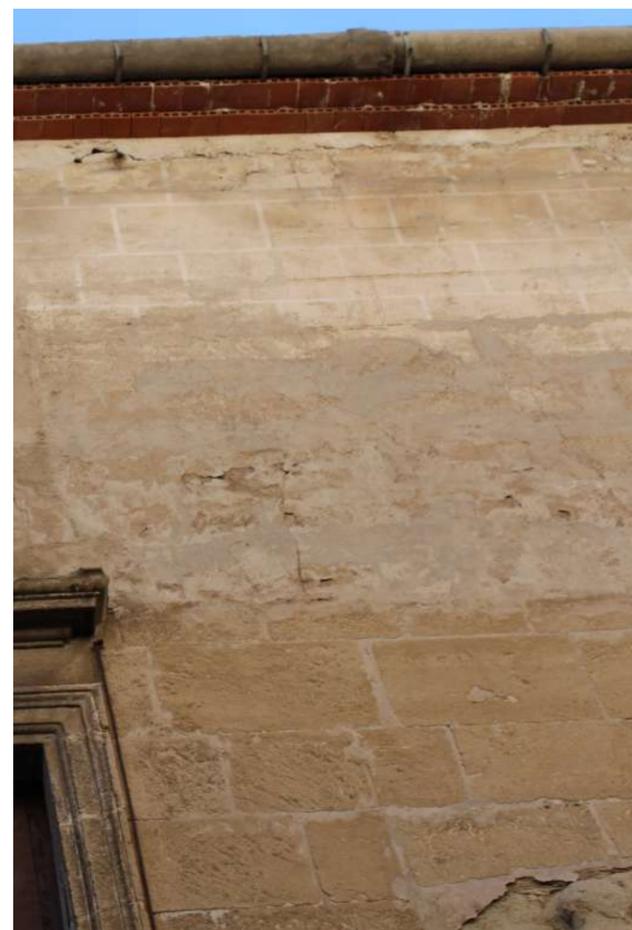
En algunas zonas de la fachada de la segunda planta, podemos encontrar mortero de cemento. Este cemento podría ser peligroso por no funcionar de acorde al resto del muro. Se trata de un mortero que impide que el muro respire naturalmente y que, además, tiene una rigidez mayor, cosa que hace que no se pueda adaptar a sus movimientos y se produzcan lesiones.

PROPUESTA DE REPARACIÓN DE LA LESIÓN

En este proyecto se pretende sustituir todo el mortero de recubrimiento de la fachada, por lo que este quedaría de igual forma eliminado.

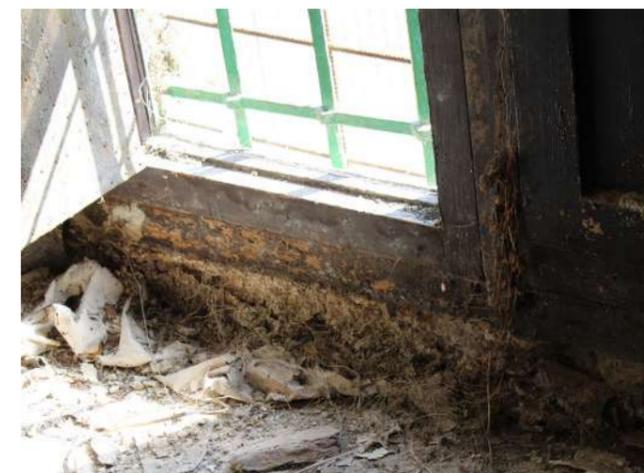
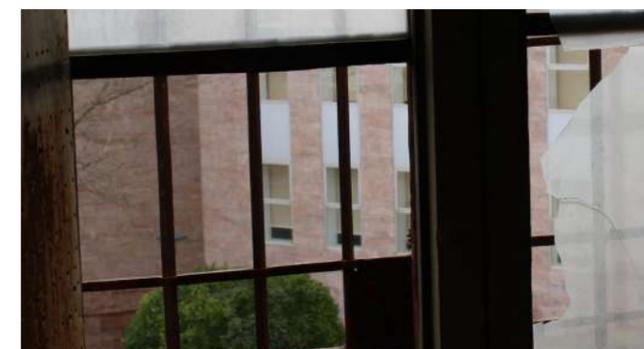
CARPINTERÍAS DETERIORADAS

La humedad es la causa por la que aparecen los hongos que generan la pudrición y también la que favorece la existencia de insectos anóridos. Muchas de las ventanas de la casa, están abiertas o no tienen vidrio cosa que hace que estén continuamente expuestas al agua de la lluvia.

La alteración cromática de la carpintería, en cambio, es un blanqueamiento grisáceo que suele aparecer con la exposición de esta a los rayos ultravioletas de la luz solar.

En primer lugar, se desarmen las carpinterías y se lleven a un taller. Una vez allí, se liján las zonas deterioradas y se tapan las posibles fendas, grietas y agujeros con resina epoxy-madera. Se detectan las áreas afectadas y se sustituyen por unas prótesis de la misma madera, con un aspecto parecido y se asegura que encajen correctamente. Estas prótesis se fijarán a la carpintería con el sistema de ensamblaje adecuado y con cola.

Para mejorar el aislamiento térmico y acústico y conseguir la estanqueidad y la rotura del puente térmico colocaremos burletes de goma en el perímetro de la carpintería histórica reajustando y desplazando si es necesario las bisagras históricas.

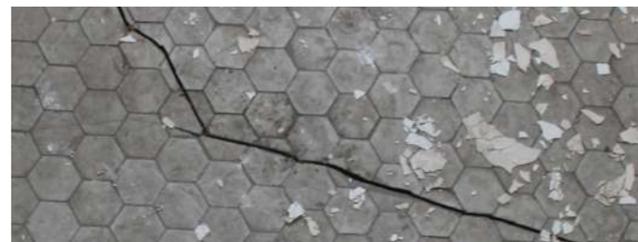
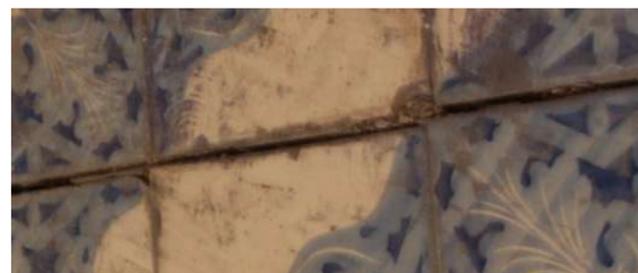
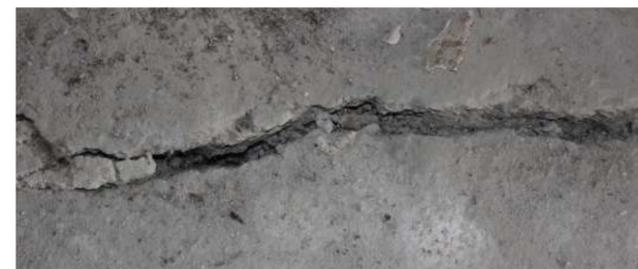
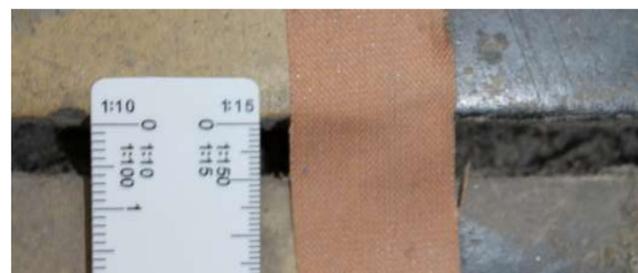
FISURAS Y GRIETAS

Segunda planta: Se abren grietas paralelas a los muros que en algunos casos sobrepasan el centímetro.

PROPUESTA DE REPARACIÓN DE LA LESIÓN:

En primer lugar, se deberá estudiar si la causa de la lesión está activa y a que elementos ha afectado. Para comprobar la actividad se dispondrán testigos y para comprobar que elementos han sido afectados será necesario picar la superficie cerca de la lesión. En el caso de que se crea que la causa de la lesión puede provocar aún pequeños movimientos, se deberá localizar y solucionar la causa de estos movimientos. En el caso de que la lesión haya afectado a elementos estructurales, estos deberán ser sustituidos.

En el caso de que la grieta estudiada no esté activa y solo haya sido afectado el revestimiento, esta lesión quedará solucionada con el refuerzo de las viguetas con losa de hormigón que se propone en el proyecto para los forjados.

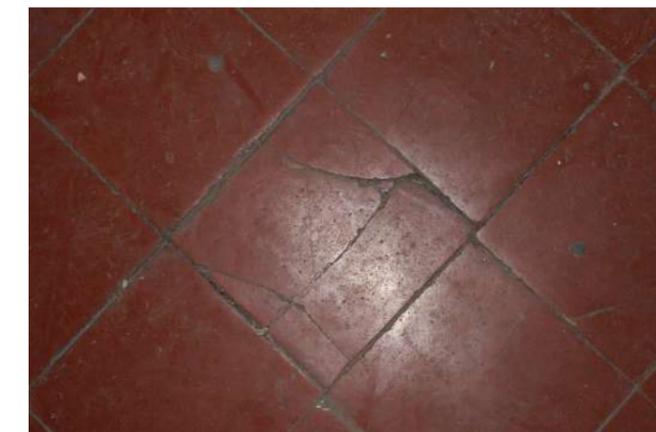
OTRAS LESIONES

ROTURA DE PIEZAS DE PAVIMENTO

PROPUESTA DE REPARACIÓN DE LA LESIÓN:

Las piezas que se puedan reparar con un rejuntado porque su lesión no es muy grave, se repararán. Aquellas que estén muy partidas e incluso se hayan despegado y falte alguna parte, se sustituirán por otras similares.

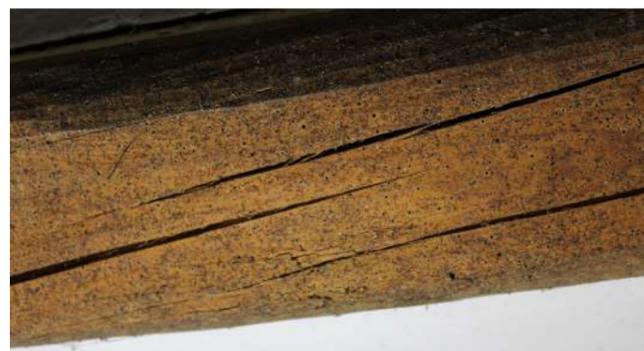
Las viguetas con este tipo de lesión se deberán sustituir por otras nuevas ya que a causa de los insectos han perdido su capacidad portante en toda la longitud de la pieza.

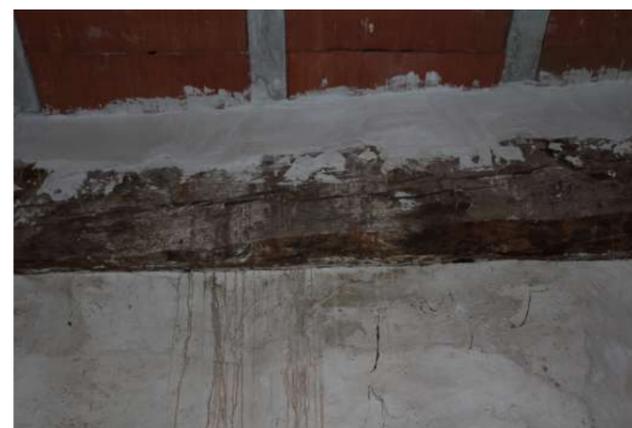
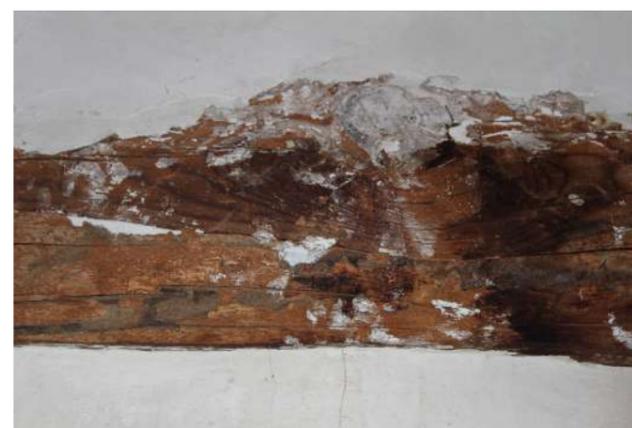
VIGA EN PUDRICIÓN

En el proyecto se propone la sustitución de la cubierta, en el caso de que estas vigas sigan siendo necesarias en la nueva cubierta se sustituirán por otras y en el caso de que no lo sean se eliminarán.

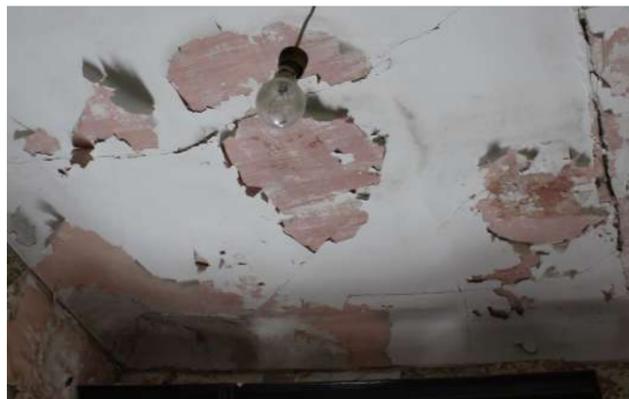
La causa de todas estas lesiones es el agua de la lluvia. En las habitaciones afectadas de la planta baja, las ventanas están permanentemente abiertas por lo que estos techos están expuestos. Por otro lado, los de las estancias de la primera planta han estado durante mucho tiempo en contacto con el agua de la lluvia que entraba por la cubierta antes de la sustitución de esta.

Después de sustituir la cubierta y de reparar y cerrar las carpinterías de estas estancias, el problema de la exposición de los techos al agua de la lluvia debe estar solucionado.

Además, en estas habitaciones el falso techo se sustituirá tal y como se explica en el apartado de grietas y fisuras, por lo que las manchas desaparecerán.

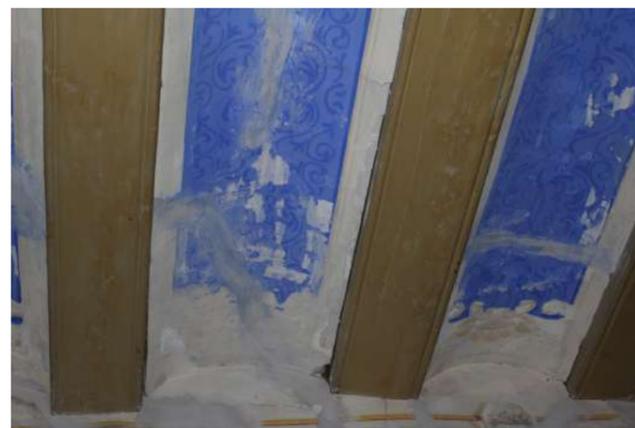
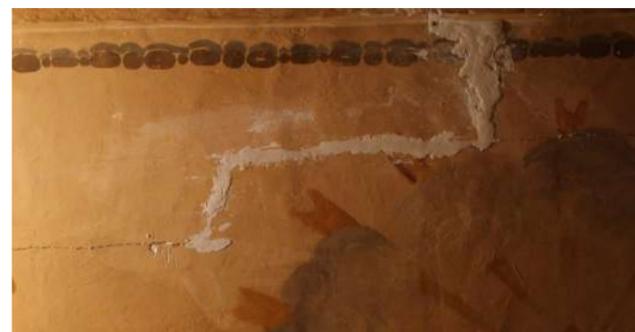
Las pelladas de mortero que impiden ver parte de la pintura son parte de la suturación de grietas en una reparación del pasado.

Se deberá limpiar y consolidar el borde de las zonas que ya no cuentan con el revestimiento de cemento. A continuación, se humedecerá la zona y se aplicará un enlucido de reparación con una adecuada plasticidad.

La reintegración de la pintura mural la realizará algún especialista después de dejar la superficie del lienzo completamente plana.

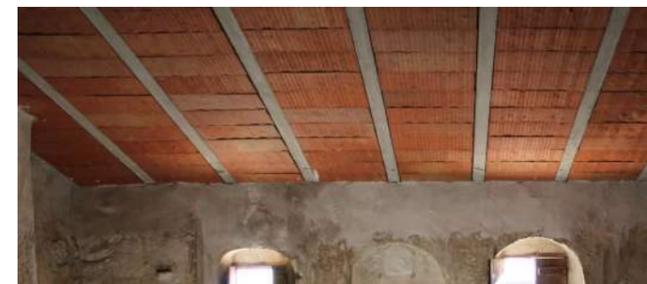
Además, en la cubierta de la segunda planta, las vigas de acero y todas las viguetas de hormigón, son elementos impropios que pesan más de lo que puede soportar el edificio y provocan lesiones en este.

Estas cubiertas es posible que sean fruto de reparaciones forzosas por la pérdida o fuerte deterioro de la cubierta original de cada zona.

Se sustituirán ambas cubiertas según lo establecido en el proyecto propuesto.

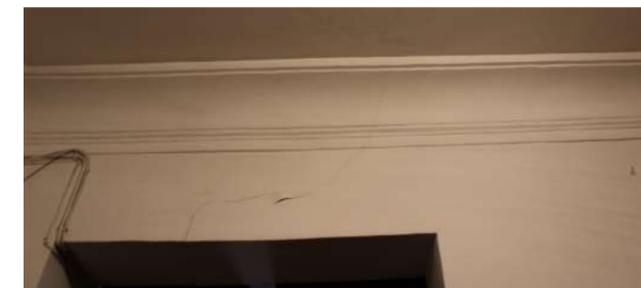
Fisura c

c) En la planta baja, en la estancia 10 aparecen una serie de grietas que definen el encuentro entre fachada y los elementos que acometen en ella (forjado y muros interiores). Por tanto, aparece una fisura vertical con una abertura de entre 4-10mm y una horizontal que va marcando la separación entre el entrevigado y la fachada. Lo mismo ocurre en la estancia 8 de la planta baja, en las estancias 1,3,5 y 8a de la primera planta y en las estancias 2,5,6 y 7 de la segunda planta.

c) Estas grietas podrían aparecer por el desplome de las fachadas. La fachada se va separando del forjado, mientras que el forjado sigue en el mismo sitio. Por este motivo aparecen las fisuras en las aristas que separan la fachada de los muros y forjados.
