Una torre en la muralla de Biar. Consolidación y recuperación de una imagen urbana

A tower in the wall of Biar. Consolidation and recovery of an urban image

Miguel del Rey ^a, Antonio Gallud ^b, Silvia Bronchales ^c

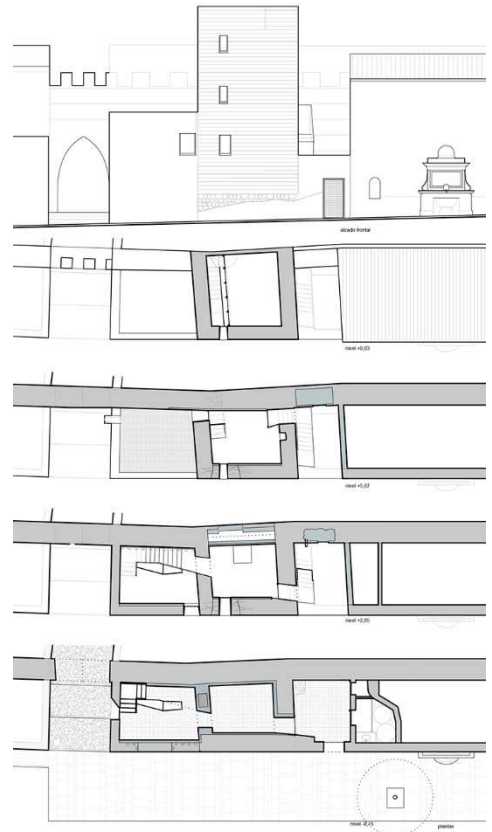
Fig. 4. Plantas y alzado de la intervención (2018).

En la historia reciente el muro inferior de apoyo de la torre en el lado perpendicular izquierdo, mirando desde la calle, ha sido demolido, para de esta forma unir la planta baja del cuerpo anexo y la planta inferior de la torre. Esta planta baja de la torre a su vez ha sido excavada, para ganar espacio en el interior, bajando el nivel original de la torre y dejando al aire la unión del muro con la roca virgen, al recortar por ambos lados: por el exterior, para nivelar la calle, y por el interior para sacar altura suficiente para usar como planta un nivel que no existió en origen.

La demolición del muro transversal ha supuesto una gran reestructuración de los esfuerzos en la

torre, de forma que se generaron deformaciones en forma de grandes flechas en el vano de paso entre ambos elementos así como en el propio forjado, pero sobre todo ha generado un reequilibrado de la estructura muraria reflejada en unas grandes grietas en la parte más débil del muro de la torre, donde se sitúan verticalmente las ventanas del muro de fachada, colindante con el muro eliminado, generando la rotura de la traba en la esquina del tapial, separándose ambos muros y apareciendo en el propio ángulo una gran grieta vertical visible desde la fachada que corre desde arriba a abajo entre las ventanas. Grieta que se amplía y zigzaguea englobando ambos lados de los huecos de las ventanas.

Como resultado de todo ello, la estructura portante quedó muy dañada y aparecieron una serie de grietas preocupantes que muestran la dureza del reequilibrio estático; reequilibrio que agrietó fuertemente el muro de fachada e hizo improbable la estabilidad por sí sola de la torre.

Estructuralmente, la intervención pretende estabilizar la estructura muraria que funciona por gravedad, rellenar y sellar las grietas y reequilibrar muros y la propia geometría portante. La intervención estructural consistió en reforzar la parte de la base de la Torre que se encontraba en muy precaria situación, recuperar lienzos de muro inexistentes eliminados en su totalidad y recrecer los debilitados hasta generar una geometría estable y lógica.

Las grietas en los muros de la fachada se estabilizaron con un cosido desde la lámina trasdosada de hormigón con cal encofrada con listones de 22 cm de ancho y 10 cm de espesor, levantada por tongadas de un tercio de altura de entre planta; muro unido por medio de conectores de acero de 6 mm y profundidad variable, mínimo 30 cm cada 50 cm en horizontal y vertical, y grapas de unión y atado de grietas selladas con un mortero de cal de alta adherencia. En el caso de las grietas inmediatas a las ventanas, se cosieron desde las jambas de los huecos. Una vez finalizadas estas operaciones de estabilización estructural se sellaron las grietas con un mortero de cal.

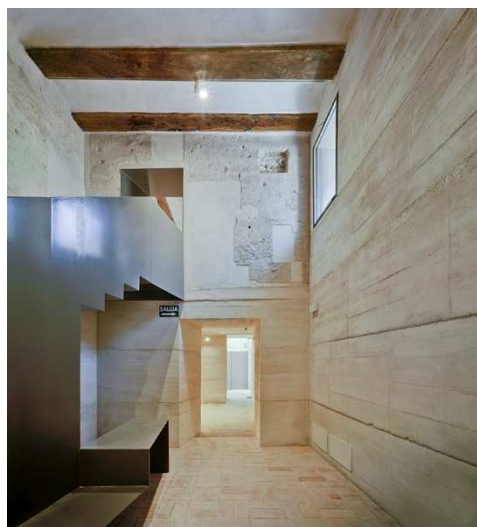
Fig. 10. Torreta, estado tras la intervención (David Frutos, 2018).

A través de un proceso de estabilización estructural muy complejo debido al estado tan delicado en que se encontraban las fabricas antes de la actuación se ha ido recuperando la memoria olvidada y casi perdida de la Torreta. Se ha conseguido estabilizar la estructura de la torre, se ha recuperado para uso público el disfrute de este bien público y se ha recuperado la memoria de elemento de arquitectura defensiva sobre el lienzo de la muralla como parte de un todo mucho más amplio por descubrir.
