ESTUDIO Y PROPUESTA DE CONSERVACIÓN Y RESTAURACIÓN DEL CONJUNTO MURAL DE LA IGLESIA DE SANTA MARÍA DE CELÓN EN ALLANDE, ASTURIAS.

Presentado por Lucía Riesgo García

Facultat de Belles Arts de Sant Carles

Grado en Conservación y Restauración de Bienes Culturales

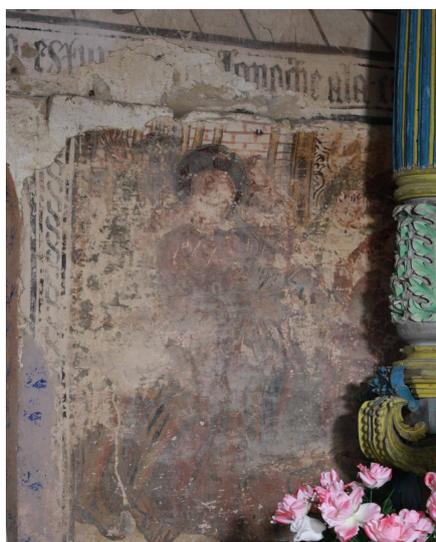
Las escenas de *Jesús ante Caifás* (Fig. 34) y la última, de desconocida temática (Fig. 35), son las que presentan peor estado de conservación, lo cual dificulta la lectura de las imágenes y el reconocimiento de sus motivos iconográficos y ornamentales.

Figura 34. Escena de *Jesús ante Caifás* ubicada en el muro norte.

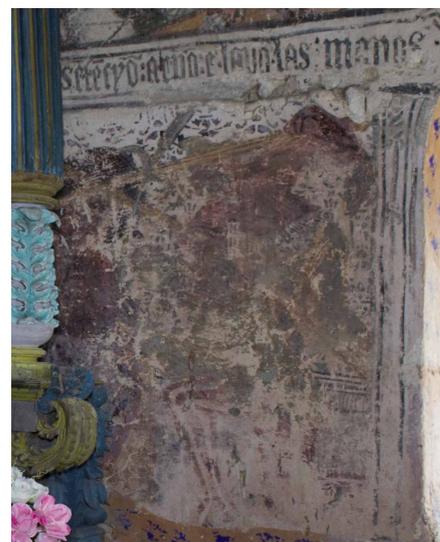
Figura 35. Escena de temática desconocida ubicada en el muro sur.

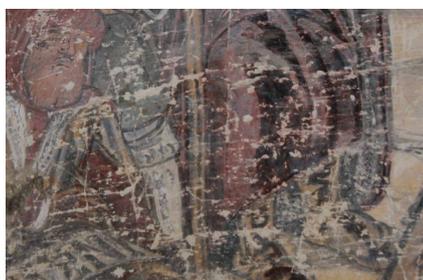
Figura 50. Abrasiones de película pictórica, mural de *La Crucifixión*.

Las abrasiones por lo general de pequeño tamaño, recorren prácticamente la totalidad del conjunto. Se trata de erosiones uniformes que no alteran gravemente la superficie mural. Forman pequeñas discontinuidades que se deben principalmente a agentes externos como la fricción o roce con elementos ajenos a la obra (Fig. 50).

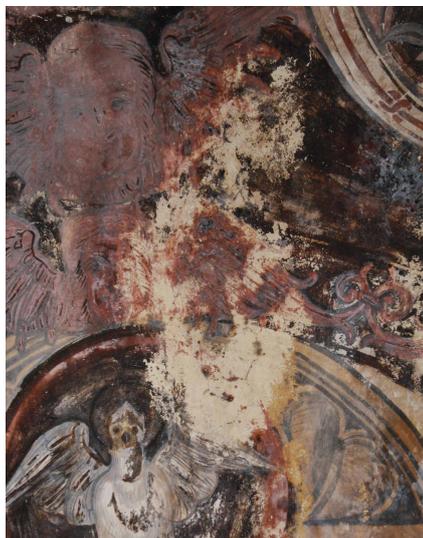
Las lagunas suponen una pérdida de película pictórica. Se trata de interrupciones en el tejido pictórico fácilmente visibles, las cuales se perciben

Figura 51. Laguna, mural de *La Coronación de la Virgen*.

como figuras a las que la imagen original queda obligada a hacer fondo²⁹. Son pérdidas uniformes, de mayor extensión, las cuales conforman formas cerradas de perímetro irregular (Fig. 51).

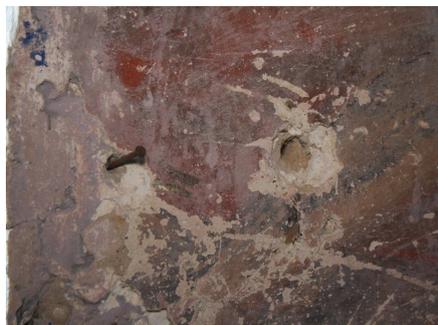
Por último, presenta pérdidas de guarnecido a dos niveles diferentes: de *intonaco* y *arriccio*. Estas lesiones pueden haberse originado a causa de tensiones en el estrato preparatorio o movimientos del edificio, así como a la progresiva degradación ocasionada por el agua. El impacto con agentes externos puede haber sido también el desencadenante de estas pérdidas. Los perímetros que rodean algunos de los elementos metálicos incrustados en el muro presentan este tipo de daños (Fig. 52). En diversos puntos del conjunto se observan unas características perforaciones que por su aspecto y la arbitrariedad de su ubicación podría tratarse de agujeros de bala (Fig. 53).

Figura 53. Elementos metálicos y perforación, mural del *Limbo*.

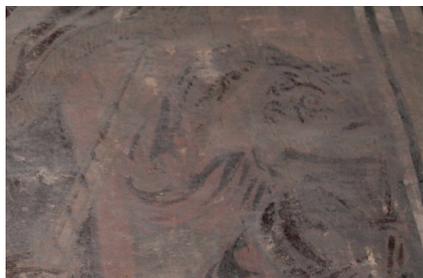
La suciedad superficial se extiende sobre la totalidad de la superficie, acentuando la cantidad de polvo depositado en los relieves de los paramentos (Fig. 55).

Figura 55. Suciedad superficial depositada, mural del *Limbo*.

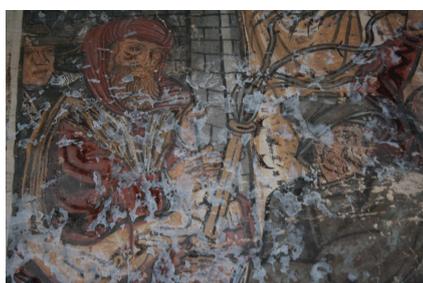
Figura 56. Depósitos salinos, mural de *La Flagelación*.

Los depósitos salinos que afloran sobre la superficie pictórica pueden haber tenido lugar a causa de la presencia de humedad en el muro, o con motivo de la humedad por condensación (Fig. 56). Podría tratarse de sales hidrosolubles como sulfatos de magnesio ($MgSO_4$), calcio ($CaSO_4$), potasio (K_2SO_4) y sodio (Na_2SO_4), o eflorescencias formadas por nitratos de potasio (KNO_3), calcio ($Ca(NO_3)_2$) y sodio ($NaNO_3$).

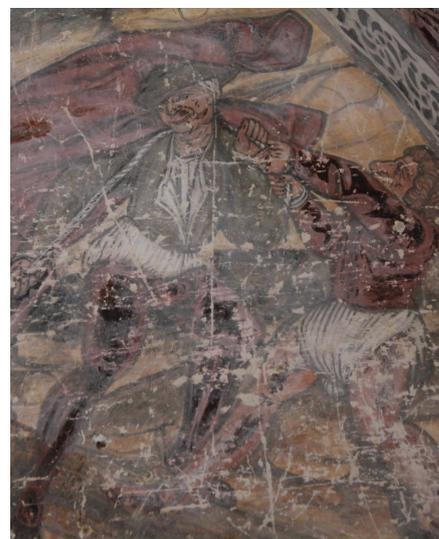
Unos halos blanquecinos velan casi la totalidad de las pinturas (Fig. 57 y 58). Este deterioro puede haberse generado por diferentes motivos. En primer lugar, la presencia de defectos en la cubierta, acentuados por la anterior presencia de dos árboles, han producido humedades por filtración³⁰. En los paramentos se observa una humedad ascendente que invade la totalidad de las pinturas. Estas son frecuentemente ocasionadas por corrientes freáticas o por pequeños depósitos de lluvia próximos al muro. Cuando el muro poroso está cimentado por debajo del nivel freático, el agua subterránea asciende por los capilares transformando sales que provocan eflorescencias y costras de salitres en el soporte³¹. Además, el polvo depositado en grandes cantidades en estos paramentos retiene el agua aportando CO_2 y SO_3 , favoreciendo a la humedad capilar.

Figura 58. Halos blanquecinos, mural de *La Crucifixión*.

de 1980 con motivo de su última restauración³². Por otra parte, un alto porcentaje de carbonato cálcico en superficie, catalizado por la acción del agua, puede haber dado lugar a neoformaciones del mismo, imprimiendo esa blanca veladura.

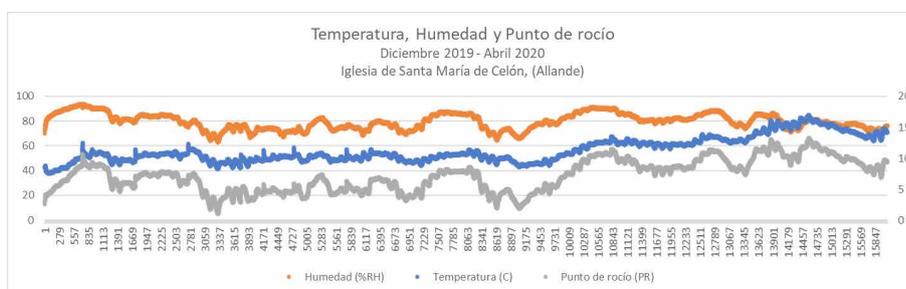
Con el objetivo de determinar cómo la fluctuación de temperatura y humedad puede ser la causa de los daños que las obras presentan, se examinan los datos registrados en el periodo de diciembre 2019 a abril 2020 mediante un *Data Logger*, cuyos valores máximos son 16,9°C y 93% de humedad relativa (RH) y mínimos 7,7°C y 63,5% (RH) (Fig. 59). La temperatura media es 11,2°C y la media de humedad relativa es 79,5%.

Figura 59. Gráfico de temperatura, humedad y punto de rocío del interior de la Iglesia de Santa María de Celón.

Estos valores indican situaciones de riesgo para las obras por diferentes motivos. En primer lugar por la posibilidad de condensación al comprobarse que con los elevados porcentajes de humedad, cuando la temperatura superficial se posiciona por debajo de la temperatura ambiente se formará agua líquida sobre las paredes.

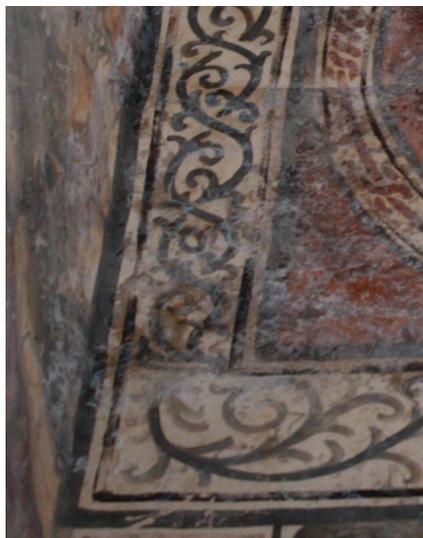
Figura 61. Posible pátina de origen microbiológico, mural de *La Coronación de la Virgen*.

En situaciones como esta, no se descarta la posibilidad de origen biológico (Fig. 61). Los principales agentes de biodeterioro en el ámbito de la pintura mural son los hongos y bacterias. Se trata de microorganismos unicelulares de estructura procariota de un tamaño de aproximadamente 0,5-5µm. Los hongos son organismos eucariotas, heterótrofos y están constituidos por filamentos llamados hifas que se unen formando micelios. Estos microorganismos deterioran especialmente materiales orgánicos, causando manchas, alteraciones en la coloración y pérdida de resistencia de los materiales³³.

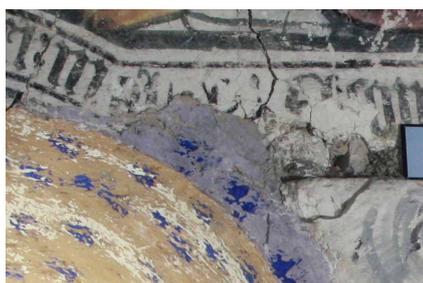
Figura 62. Morteros de reparación, vano del muro sur.

Ubicados especialmente en torno a los vanos, se encuentran revoques inadecuados o morteros de reparación, aplicados de manera rudimentaria (Fig. 62).

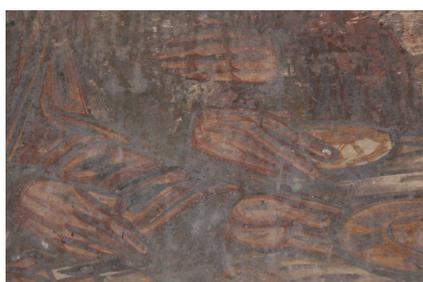
Figura 64. Posible capa reavivante, mural de *La Última Cena*.

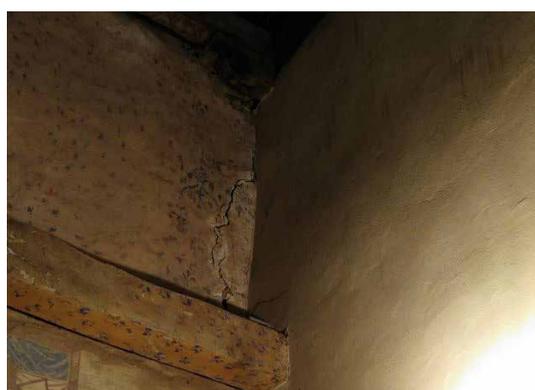
Edificio de paredes de carga. Grieta de anchura > 40 mm en encuentro de muro con fachada lateral derecha. Cubierta de madera. Castaño (*Castanea sativa*). Piezas en su mayoría de duramen. Sin fendas ni nudos relevantes. Edificio no calefactado. Temperatura interior: 12,5°C. Temperatura exterior: 16,2°C

Resultados: Paramento de composición bastante homogénea. Grieta pasante. No se detectan manchas de humedad ni filtraciones de agua relevantes. Estado aceptable.

Figura 70. Encuentro lado derecho.

Se exceptúan la evidente grieta existente en el encuentro del muro de separación con la fachada lateral derecha, y el aparente desprendimiento de mortero y las fisuras visibles en el entorno de la ventana existente en el altar, sobre la fachada izquierda.

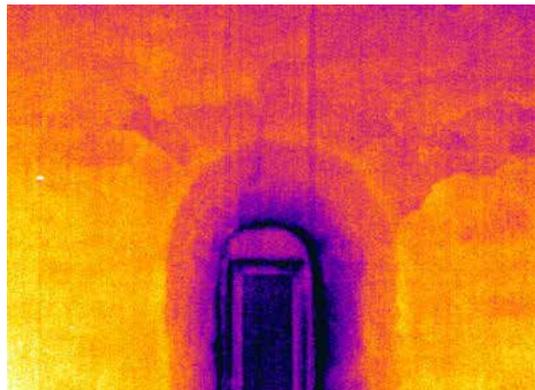
Figura 73. Evaluación de entorno de ventana en fachada lateral izquierda.

Espesor de muro uniforme. Grietas no pasantes. No se observan pérdidas de masa significativas. Mortero de cal con zonas parcialmente desprendidas Ausencia de humedades.

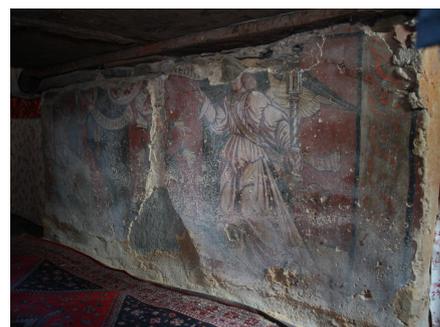
El margen derecho superior de la pintura del retablo mayor (*La Anunciación*) presenta un abolsamiento, ocasionado probablemente por el impacto o la tensión ejercida por el tablero abatible (Fig. 77 y 78).

Figura 78. Luz rasante, mural de *La Anunciación*.

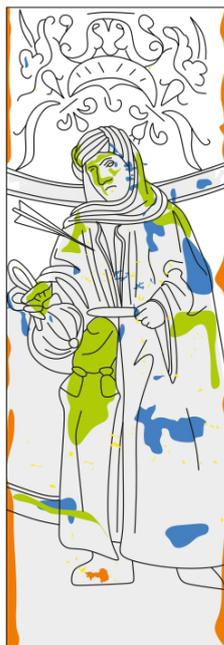
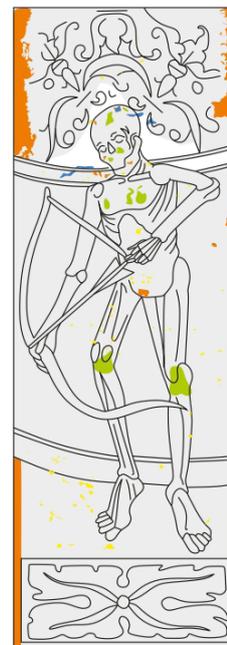
Figura 85. Mapa de daños, *La Muerte asesteando a un avariento*. Localización muro este, intradós del arco toral.

- Abrusiones de película pictórica
- Lagunas
- Alteraciones cromáticas
- Eflorescencias salinas
- Halos blanquecinos

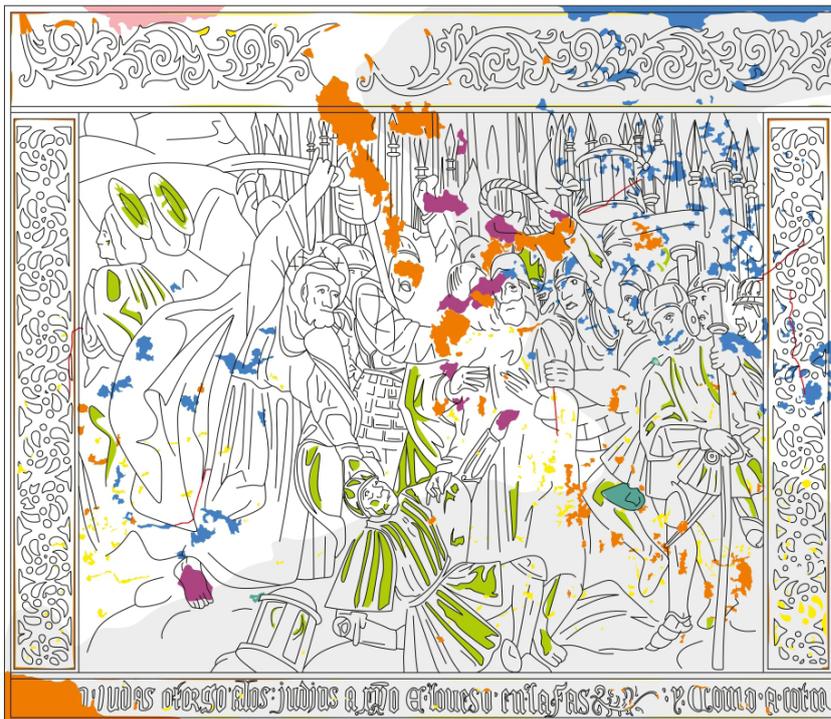
Figura 86. Mapa de daños, *El Beso de Judas*. Localización muro norte.

- | | |

| Pulverulencias | Fisuras |

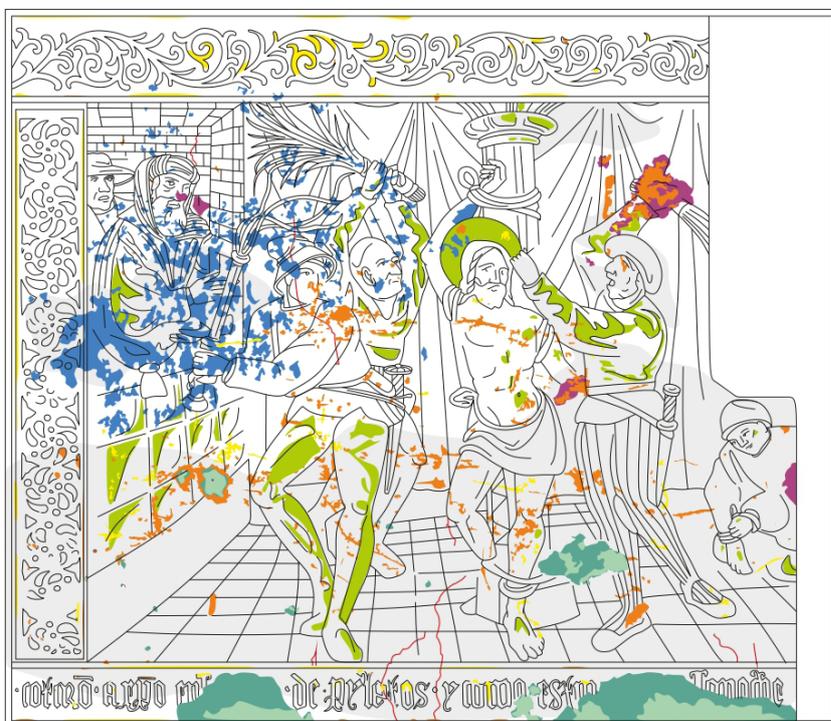
Figura 87. Mapa de daños, *La Flagelación*. Localización muro norte.

- | | |

| Pulverulencias | Alteraciones cromáticas |

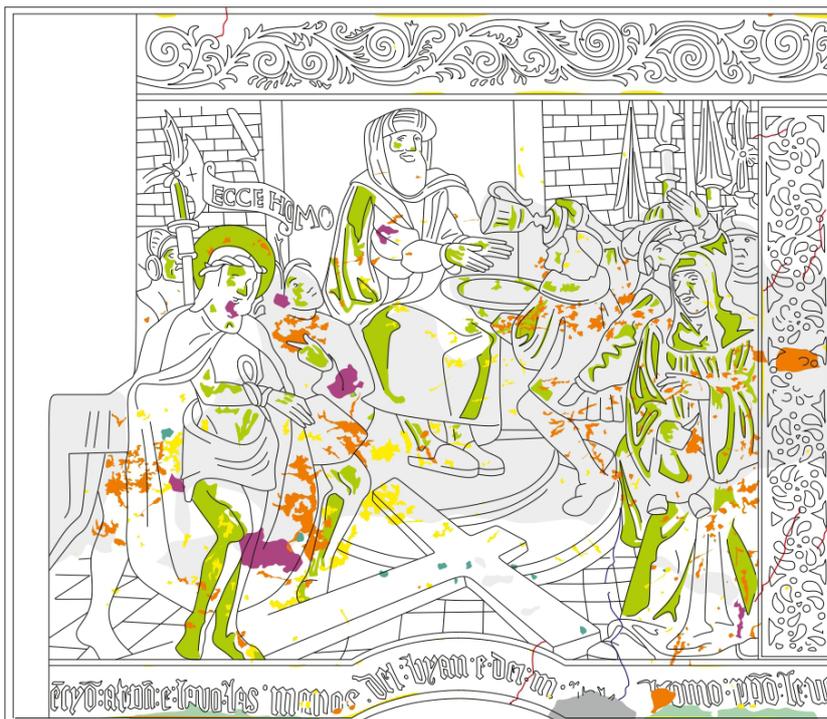
Figura 88. Mapa de daños, *Jesús ante Pilato*. Localización muro sur.

- | | |

| ■ Pulverulencias | ■ Morteros inadecuados |
| ■ Lagunas | ■ Grietas |

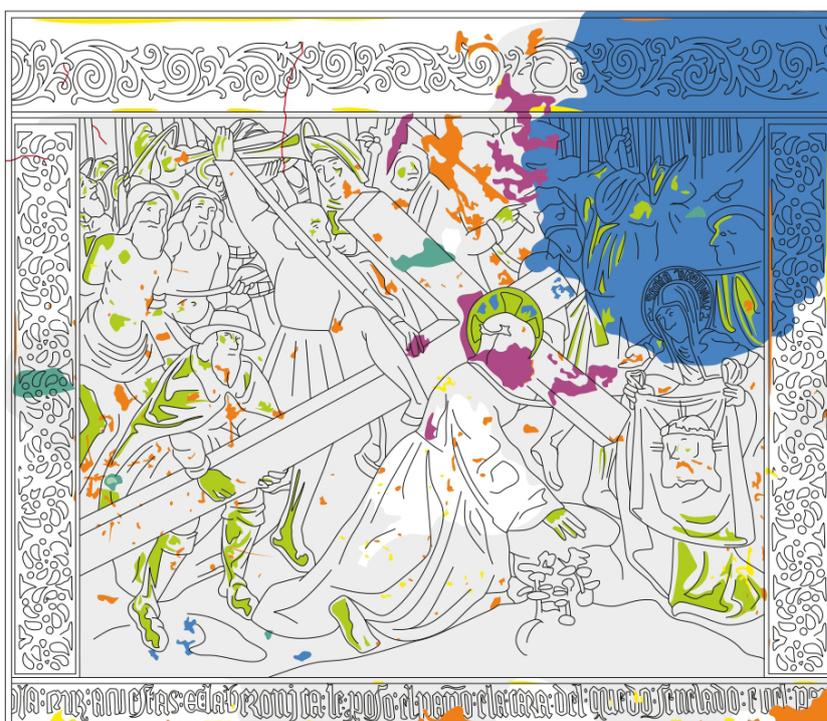
Figura 89. Mapa de daños, *Verónica enjuga el rostro de Jesús*. Localización muro norte.

- | | |

| ■ Pulverulencias | ■ Fisuras |

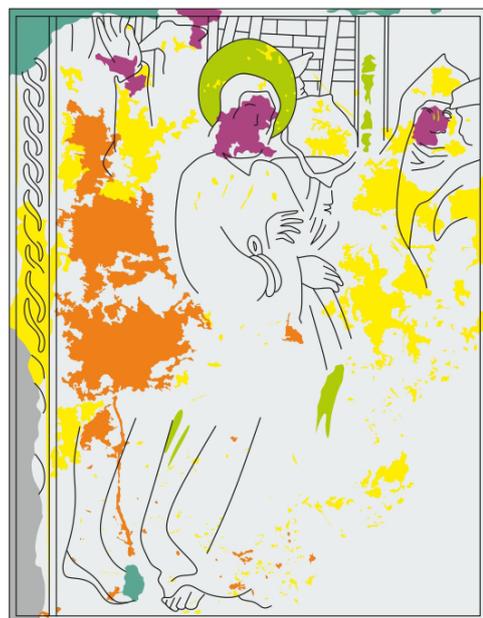
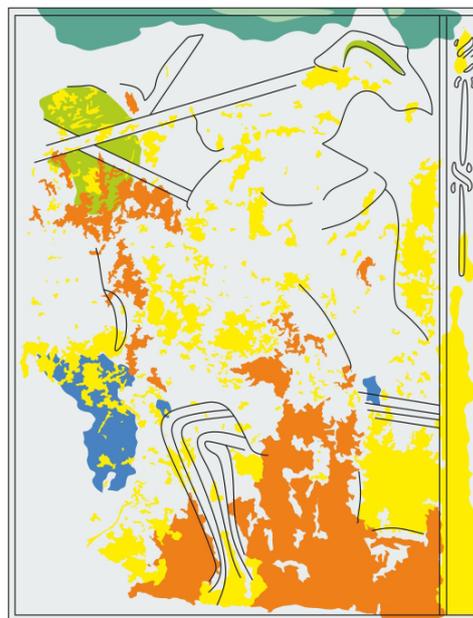
Figura 94. Mapa de daños, desconocido. Localización muro sur.

| Pérdidas de <i>intonaco</i> | Halos blanquecinos |
| Pérdidas de <i>arriccio</i> | |

- | | |

| Pulverulencias | Morteros inadecuados |
