PROPUESTA DE SALVAGUARDA DE LA PINTURA MURAL DE LA IGLESIA DE NUESTRA SEÑORA DE LOS VALLES O PARROQUIA DE LA ASUNCIÓN, EN LA CUESTA (SORIA).

Presentado por Sáenz Pajares, Mara
Tutor: Soriano Sancho, M^a Pilar

Facultat de Belles Arts de Sant Carles
Grado en Conservación y Restauración de Bienes Culturales
Curso 2019-2020

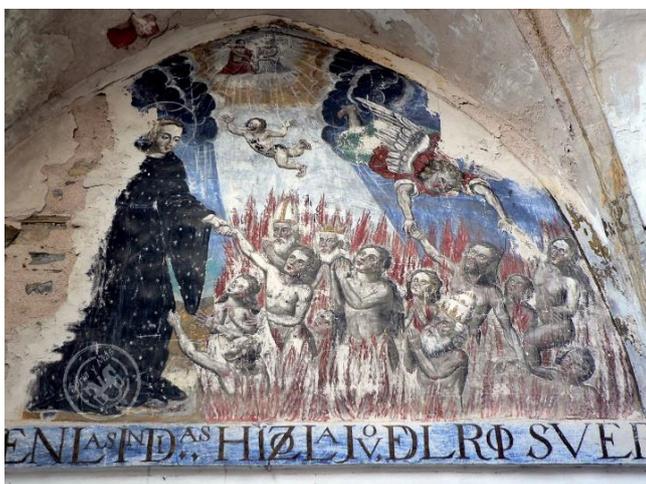
Fig. 31. Fotografía de la pintura en el 2013.

Por último, el daño que más dificulta la lectura de la escena que está representada en la pintura mural, es el pigmento virado (fig. 30). Por anterior documentación fotográfica, concretamente por una fotografía del 2013 se sabe que el daño comenzó en el personaje del ángel expandiéndose por las tonalidades blancas o tonalidades conseguidas mediante blanco. Comparando la fotografía de 2013 (fig. 31) y una de 2019 (fig. 32) se observa que esta patología ha avanzado muy rápido en poco margen de tiempo, teniendo en cuenta los años que posee la obra. Podemos deducir que la principal causa de esta patología, puede ser el derrumbe de la techumbre, que ha dejado a la pintura expuesta a la intemperie.

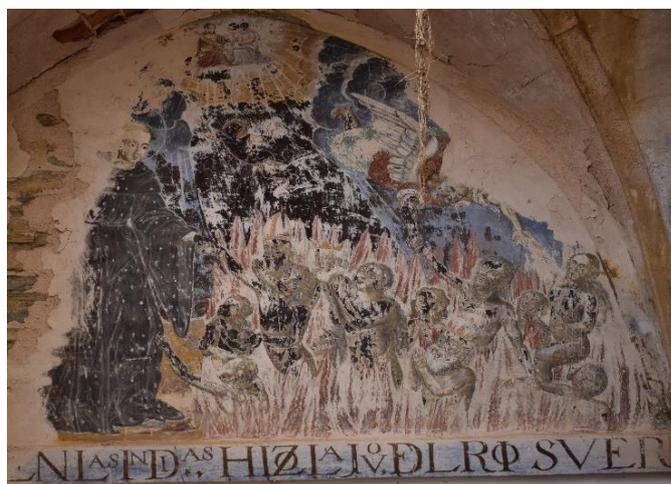
Fig. 32. Fotografía de la pintura en el 2019.

Por las propiedades de la pintura y la documentación que se tiene, se podría deducir que el pigmento blanco es un blanco de plomo (albayalde)¹⁴, por

las características de degradación que está teniendo la pintura, aunque se tendría que realizar un análisis para poder afirmarlo.

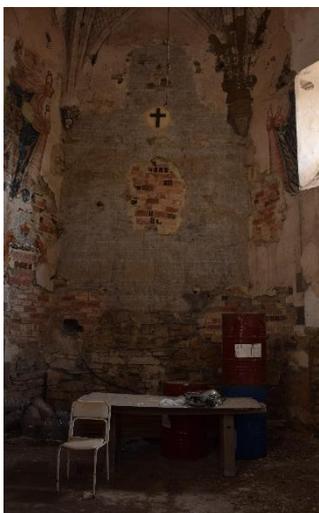
Fig. 35. Objetos que están actualmente en la iglesia.

La causa extrínseca que ha desencadenado las demás causas, ha sido el abandono del pueblo y por lo tanto de la iglesia. Todo ello ha provocado un desinterés por la conservación del templo, sabiendo que la organización eclesiástica ha trasladado todas las obras y objetos de valor a localizaciones seguras, dejando esta pintura mural. Esto ha producido que el templo se haya convertido en almacén (fig. 35), utilizado por los pocos habitantes del lugar.

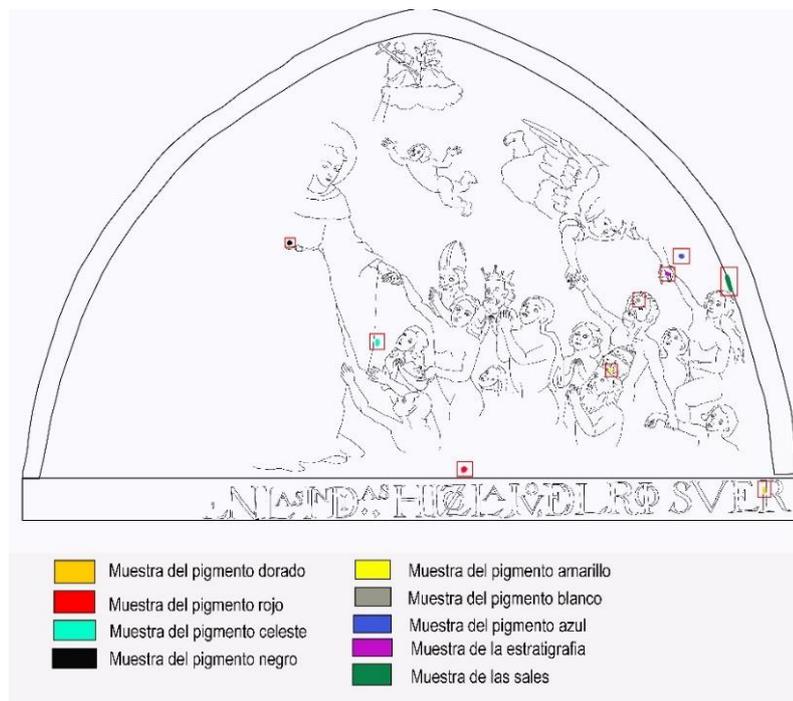
Fig. 42. Localización de las muestras extraídas.

Primero se extrajo muestras de los pigmentos más relevantes, además de tomar muestra de las sales que contiene la obra. Se prosiguió englobando cuatro muestras, que se realizaron de los pigmentos azul y rojo, una muestra de una letra dorada y por último una muestra con varios estratos, para poder concluir el tipo de técnica utilizada para la ejecución de la pintura. Todas estas muestras se localizaron en un diagrama de la pintura (fig.42.)

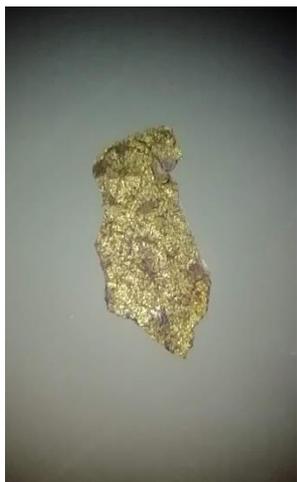
Fig. 43. Muestra del dorado de las letras

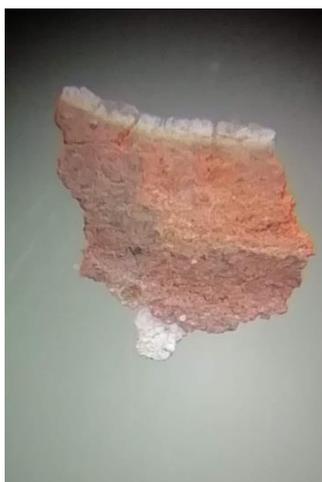
Fig. 44. Muestra del pigmento rojo

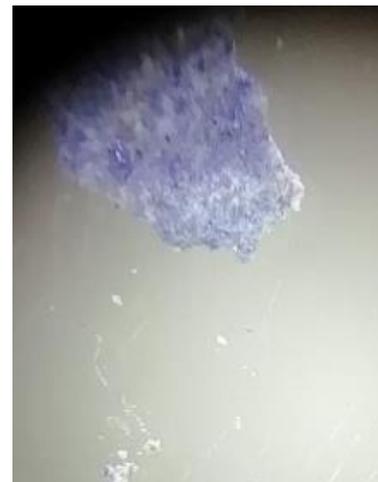
Fig. 45. Muestra del pigmento azul.
