PROPUESTA DE INTERVENCIÓN Y CONSERVACIÓN DE LAS PINTURAS MURALES DE JOSEP RENAU, UBICADAS EN EL PALAU DE SANTÀNGEL (VALENCIA)

Presentado por Mercedes Riveira Lavieja

Facultat de Belles Arts de Sant Carles

Grado en Conservación y Restauración de Bienes Culturales

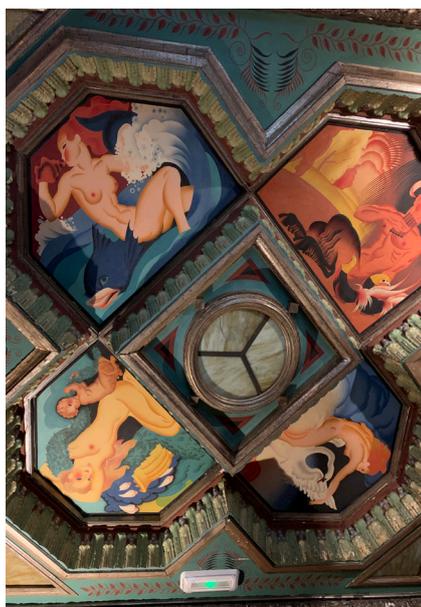
Fig 6. Plafones hexagonales.

Situada en el techo y como escena principal de todo el conjunto pictórico, se observan cuatro plafones hexagonales (Fig.6) ubicándose en el centro una lámpara de techo, de forma circular, compuesta por vidrio de mármol propia de la época.

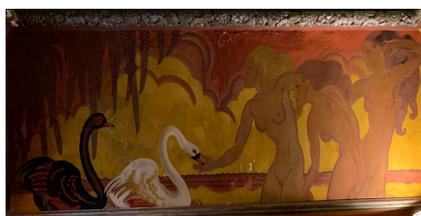
Fig 7. Pared Sur, escena 5.

En la pared Sur, escena 5 (Fig7), donde tres mujeres desnudas interactúan con cisnes, animal que simboliza la belleza y el orgullo, mujeres atléticas con un cuerpo alargado, estilizado y elegante. Encontramos así enmarcado en este estilo decó la imagen de una mujer mucho más liberada que en épocas anteriores.

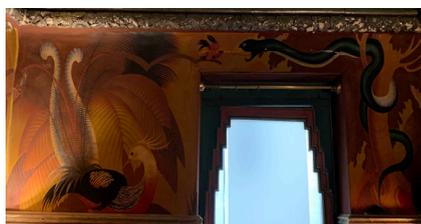
Fig 8. Pared Este, escena 6.

En la pared Este, escena 6 (Fig.8), donde se ubica la ventana que da a la Calle Mendoza veremos una presencia de cierto exotismo muy propia del

gusto decó con la aparición de una serpiente y un pavo real muy estilizado con una gran exquisitez en cuanto a detalle.

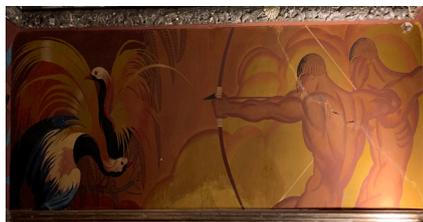
Fig 9. Pared Norte, escena 7.

En la pared Norte, escena 7 (Fig.9), aparece la imagen de dos hombres en acción de caza, con cuerpos atléticos representando una figura humana esbelta y en la parte izquierda del mural encontramos dos pavos reales (a los cuales quieren dar caza) estas aves representan la vanidad con sus colores suntuosos y plumaje.

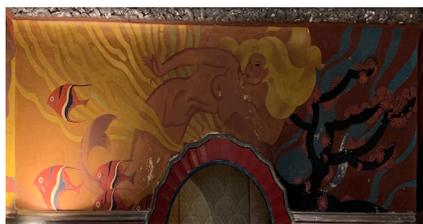
Fig 10. Pared Oeste, esena 8.

En la pared Oeste, escena 8 (Fig.10), donde se encuentra la puerta que da acceso a la estancia encontramos representada en sus murales una escena marina presidida por un cuerpo femenino con cola de pez, una sirena que nos hace un guiño a la mitología griega, con cierto dinamismo rodeada de flora submarina y un banco de peces tropicales con nombre científico *Zanclus cornutus* más conocido como pez ídolo moro, un pez coralino cuyo colorido lo hace ser extraordinariamente hermoso.¹⁸

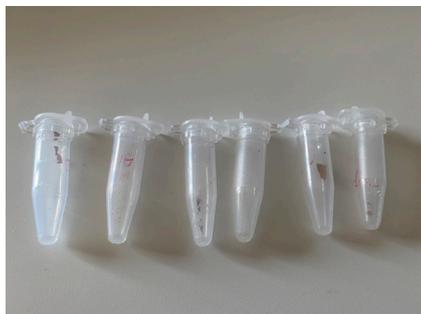
Fig 12. Muestras de los diferentes pigmentos.

Este análisis se inició con una recogida de muestras de los diferentes colores del mural (Fig.12). Una vez recogidos los diferentes pigmentos en los tubos de muestras de laboratorio, se englobaron individualmente en un cubículo los pigmentos con resina de poliéster (Ferpol 1973) y un catalizador (Catalizador F11)²¹, en el laboratorio.

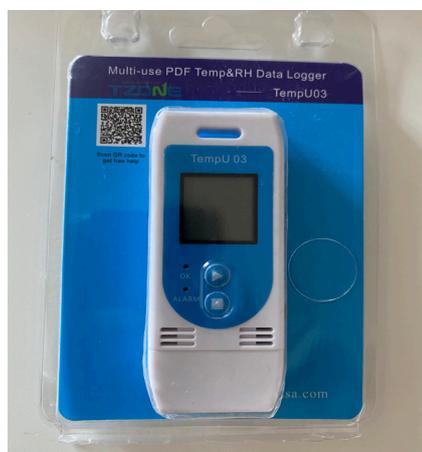
Fig 13. Dattallogger LOG32®

Posteriormente, en la última visita al habitáculo colocamos en una cornisa un Dattallogger LOG32® (Fig.13) para llevar así un control de las condiciones ambientales, recogiendo la temperatura y humedad, ya que estos dos factores son los que más degradan la pintura. Produciendo una aceleración del deterioro mecánico y físico-químico en el momento en que la pintura mural está expuesta a cambios térmicos o acción directa o indirecta con el agua.
