TESIS DOCTORAL

LA CAPILLA DE LA COMUNIÓN DE ALGEMESÍ

DESARROLLO CONSTRUCTIVO Y ESTADO DE CONSERVACIÓN

MAYO 2020

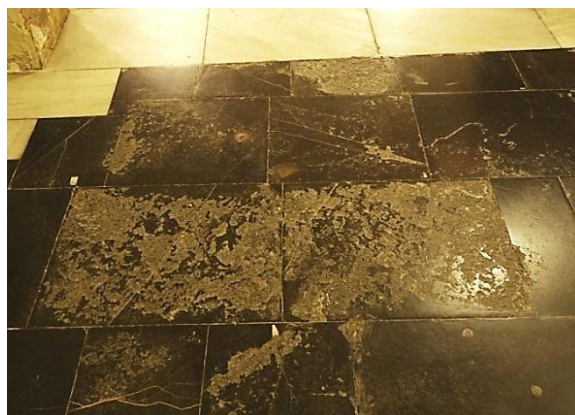
Tras la guerra civil espa3ola se enlosaba la totalidad del complejo eclesiástico mediante placas de mármol Negro B3lgica, cuyo aspecto normal ha visto incrementado su desgaste a causa de la extensi3n y agravamiento de unas **exfoliaciones** localizadas, principalmente, en la zona del ábside [figura I.6] y entrada. Esta profusa p3rdida de lajas superficiales supone, hoy día, la dolencia más acusada en suelo.

Figura I.6. Exfoliaci3n del pavimento marm3reo.

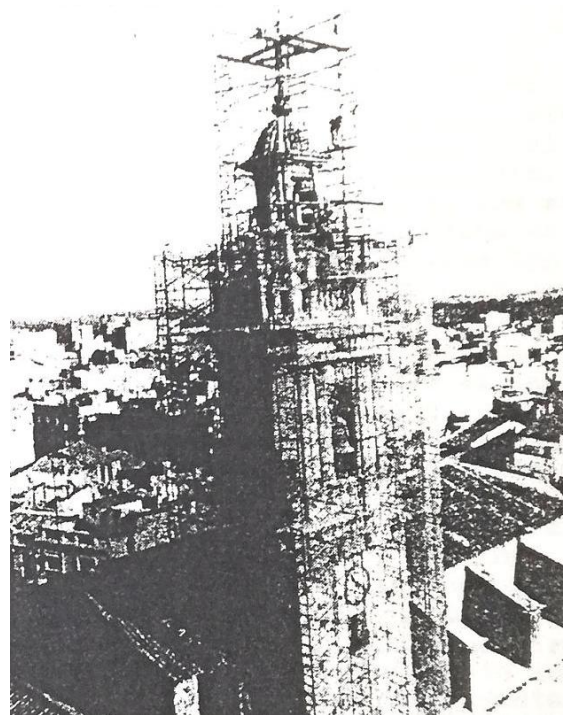
Unos años después —en abril de 1981—, sirviéndose del informe pericial que, en 1975, redactaba el arquitecto José Joaquín Pérez Alarcón para la “Junta de Fábrica” del templo, se incoaba de nuevo el expediente del campanario; cuyo proyecto advertía del alarmante cuadro fisurativo presente en el primer cuerpo de campanas, originado por el desplome de la esbelta estructura. Finalmente, en el año 1983, se acometía la, tan ansiada como necesaria, empresa.

Figura III.13. Andamiaje colocado en la torre campanario durante su consolidación en 1983.

La consolidación de la torre pasaba por el **recalce de la cimentación** de los machones que le servían de sustento —mediante unos cajeados metálicos unidos entre sí por vigas de atado—, para terminar con un zuncho en el remate superior; y así, por ende, minimizar la pérdida de la verticalidad.

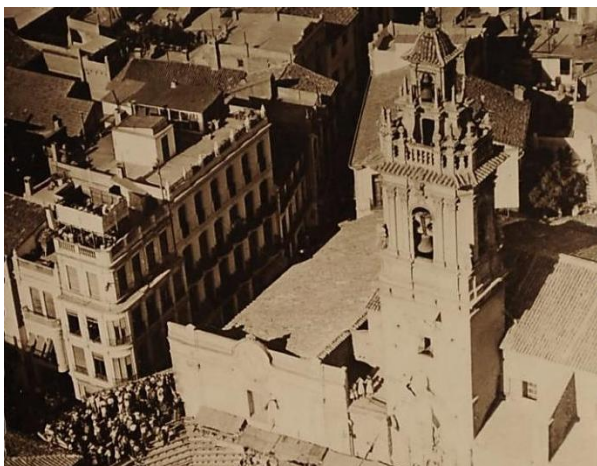
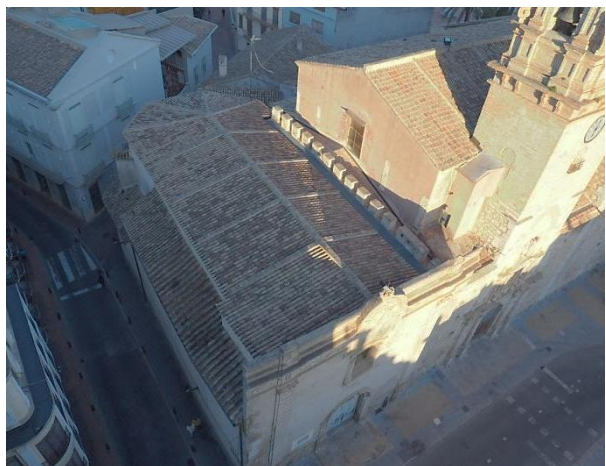
Figura III.15. Cubierta a un agua antes de la intervención (izq.). Actual cubierta de la Capilla de la Comunión a dos aguas (der.).

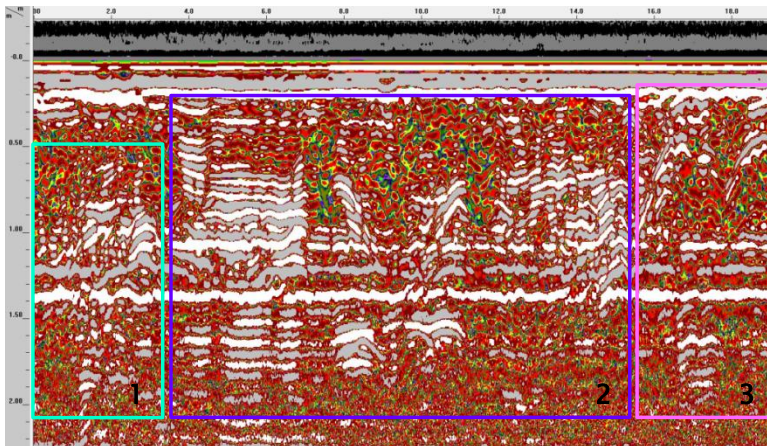
Figura IV.6. Radargrama longitudinal P38.

La imagen más ilustrativa —cuya prospección fue realizada en dirección longitudinal— se obtuvo en el flanco derecho de la iglesia; concretamente del perfil P38 [figura IV.6]. En él se vislumbraban diferentes anomalías que permitieron elucubrar, con datos empíricos por vez primera, acerca de cuan veraz podían ser los testimonios que promulgaban la existencia de un templo sepultado.

En dicho radargrama era posible identificar tres zonas singulares, a partir del cual se formularon una serie de teorías —considerando la viabilidad de las hipótesis— en referencia a la supuesta naturaleza de los vestigios: (1) torre campanario, (2) muro longitudinal iglesia y (3) espacios abovedados.

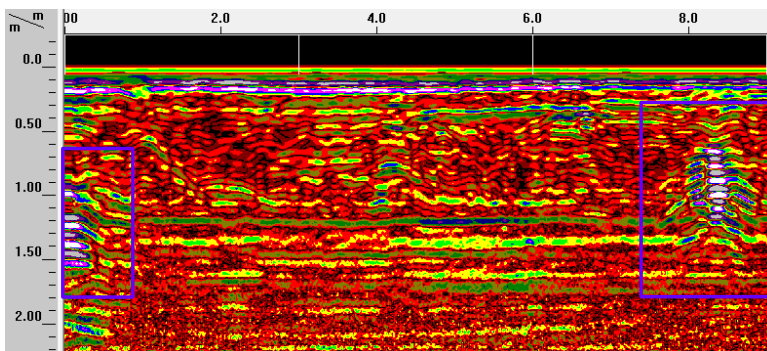
Figura IV.7. Radargrama transversal P10.

Intencionadamente, con el propósito de delimitar el elemento perimetral (2), se examinó —por su claridad de lectura— uno de los perfiles transversales [figura IV.7] que seccionaban el ancho de la nave en toda su extensión; y así efectivamente, fue posible ratificar no solo su presencia sino también su paralelo y, en consecuencia, deducir el ancho interno del edificio.

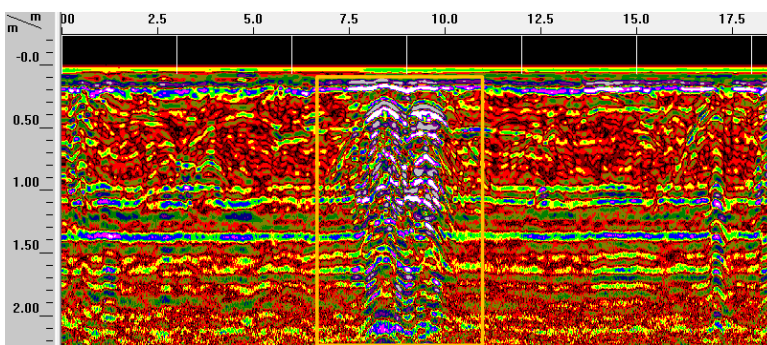
Figura IV.8. Radargrama longitudinal P47.

Otro de los denominados “puntos calientes” se localizaba en la parte central del lado del evangelio, cuya imagen reveló la pervivencia de un par de elementos abovedados contiguos [figura IV.8] que, por su particular fisonomía y ubicación, inducía a pensar en la posibilidad de que se tratase de unos enterramientos de alta alcurnia.

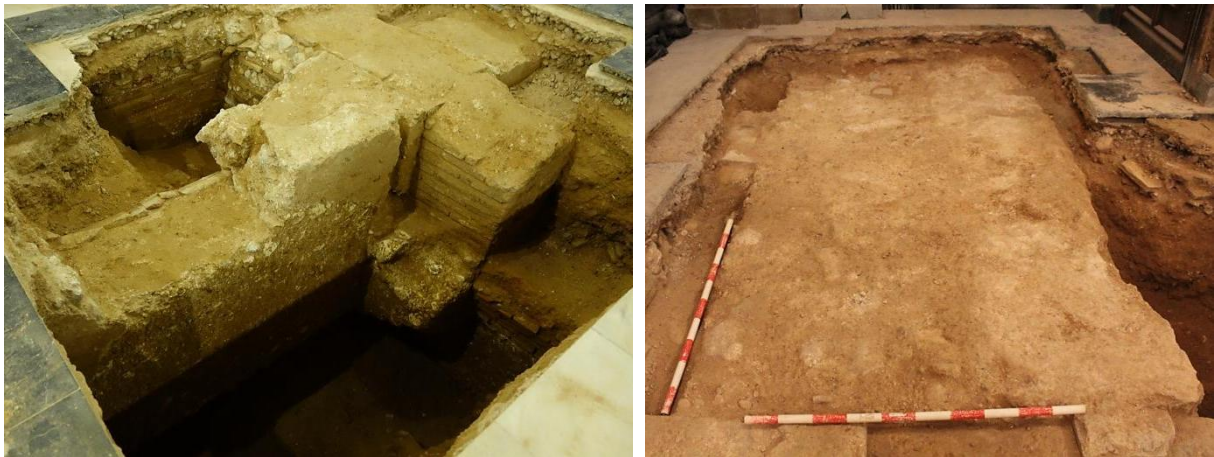
Figura IV.11. Primera fase del sondeo 1, donde destaca la estructura de una iglesia primitiva cuyo muro fue parcialmente vaciado en una intervención posterior (izq.). Segunda fase del sondeo 1, que corresponde al muro lateral de la hipotética torre (der.).

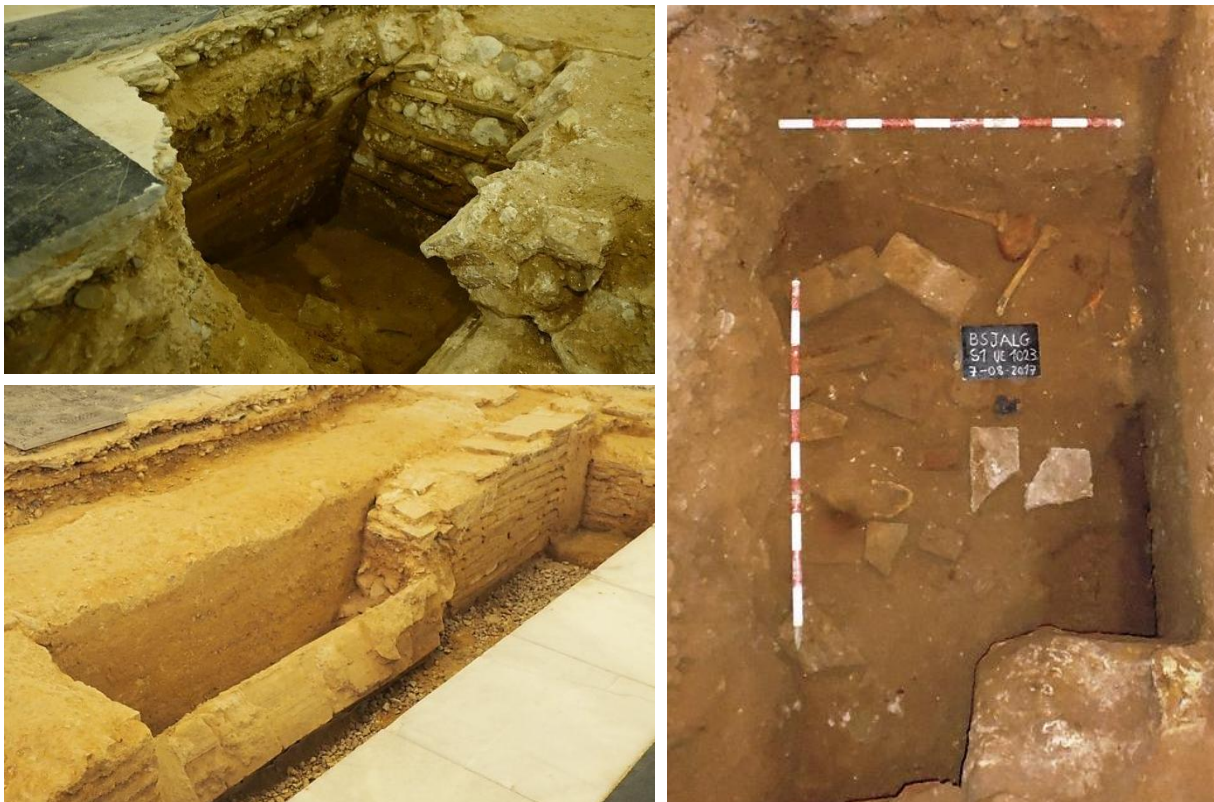
Los elementos más contemporáneos hallados en el subsuelo pertenecían a diferentes criptas funerarias [figura IV.12 (izq.sup.) e (izq.inf.)] que fueron construidas, de manera dilatada en el tiempo dentro de una franja temporal comprendida entre los siglos XVII y XVIII, en función de la necesidad de espacio para las sepulturas. Pero, en este primer sondeo, todas y cada una de las criptas excavadas se hallaban desprovistas de su sistema de cobertura; habiéndose encontrado las evidencias del derrumbe en los ladrillos que conformaron las bóvedas, esos mismos que aplastarían los restos óseos humanos [figura IV.12 (der.)].

Figura IV.12. Cripta extramuros (izq.sup.). Cripta intramuros con, a la derecha de la fotografía, el acceso a la misma (izq.inf.). Ladrillos caídos sobre restos óseos humanos, testigos del derrumbe de la bóveda que cerraba superiormente una de las criptas intramuros (der.).

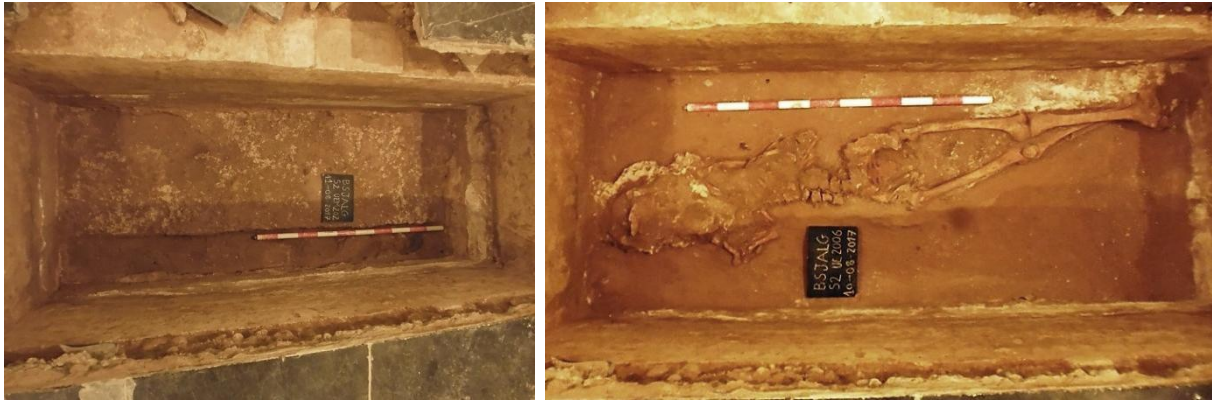
Figura IV.13. Sondeo 2, muro de igual técnica constructiva y paralelo al hallado en el sondeo 1 (izq.). Restos óseos humanos de una antigua sepultura localizados sobre el muro de la iglesia primitiva (der.).

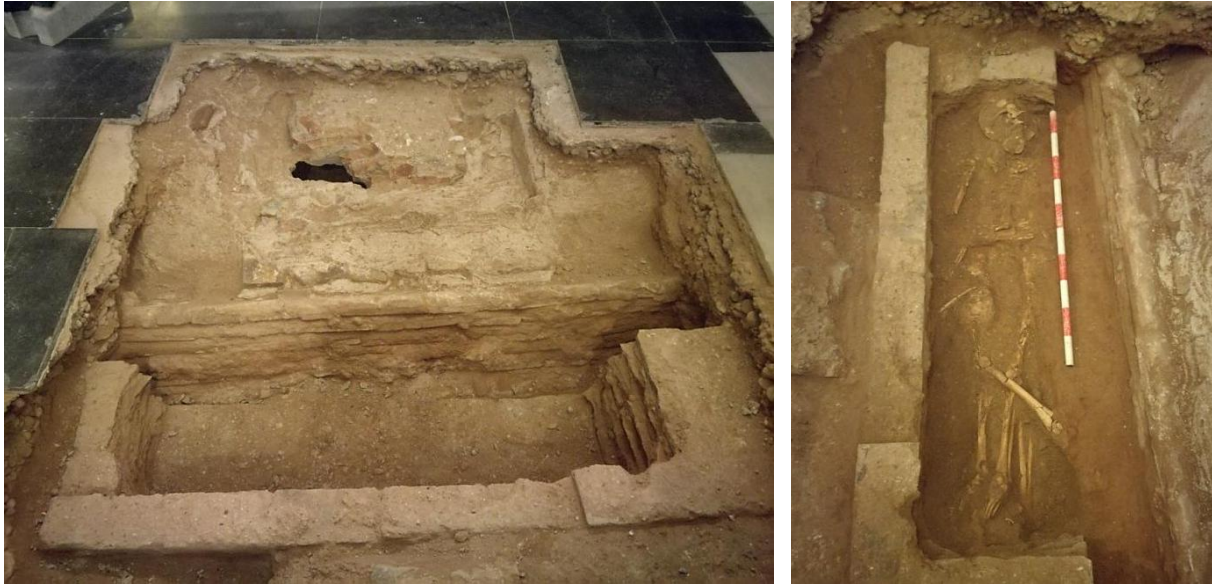
Figura IV.14. Sondeo 3 en donde, en la parte inferior de la imagen, se observa el arco diafragma parcialmente vaciado y, en la superior, una cripta adherida a este (izq.). Restos óseos humanos de una doble sepultura depositados en el propio estribo de la iglesia primitiva (der.).

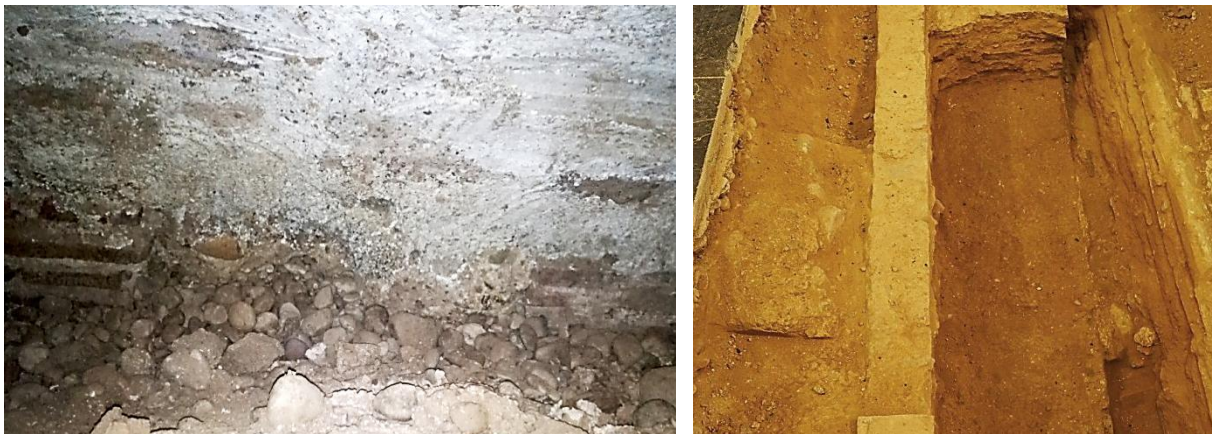
Además, fue posible dilucidar la tipología arquitectónica de los mencionados espacios abovedados; siendo estos pequeñas criptas [figura IV.14 (izq.)] aparentemente conectadas entre sí [figura IV.15 (izq.)] que, diferenciándose sobremanera de aquellas descubiertas en el primer sondeo —cuyas bóvedas se vieron afectadas por los embates propios del paso del tiempo—, se presentaban totalmente selladas. Asimismo se obtuvo la certeza de que la construcción de estas criptas arrasó con el muro de la iglesia precedente [figura IV.15 (der.)] con la intención de abrirse paso ante la necesidad de espacio para nuevas sepulturas.

Figura IV.15. Fondo de la cripta, aún abovedada, donde se vislumbra la discontinuidad del paramento y la obstrucción de una posible comunicación entre criptas (izq.). Interrupción del muro por la construcción de la cripta; a la derecha de la imagen, entre el estribo y la cripta, se entrevén los restos del muro perimetral (der.).

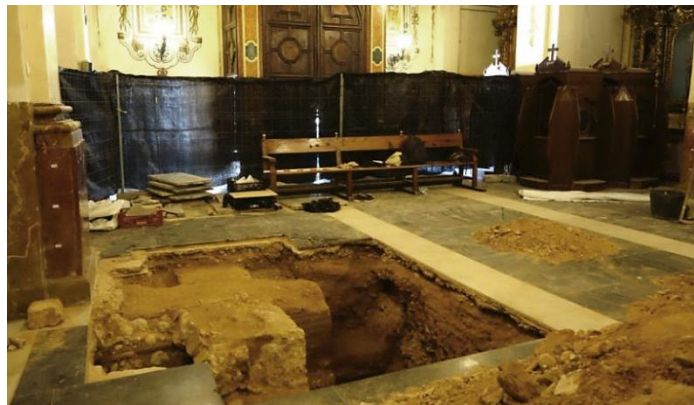
La intervención arqueológica vino a certificar la permanencia de los arranques de una edificación religiosa en el subsuelo, así como su ulterior cambio de uso; convirtiéndose, con la construcción de una concatenación de criptas funerarias, en un “contenedor” de restos humanos encargado de soportar gran parte del peso de la heterogénea Capilla de la Comunión [figura IV.16].

Figura IV.16. Sondeo 1, en el que se aprecia como la actual Capilla de la Comunión descansa sobre los restos de la iglesia fundacional de Algemesí.

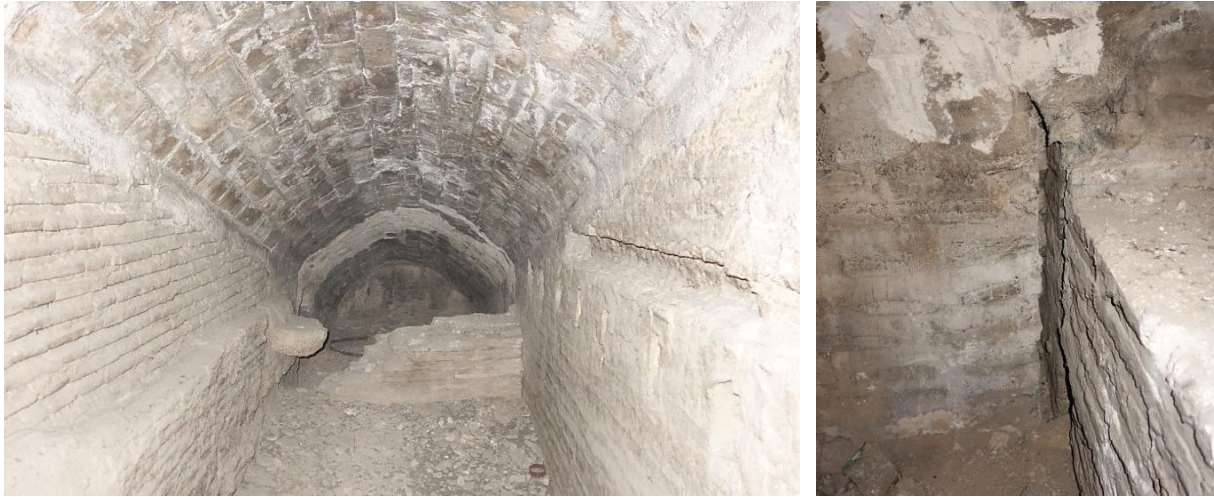
Figura IV.66. Galería bajocubierta del lado de la epístola donde al fondo, junto a la fachada, puede observarse la zona que debió ocupar parte del campanario del siglo XIII (izq.). Falta de traba entre fábricas con diferente técnica constructiva, localizada en el último vano de la galería bajocubierta; la parte derecha de la fotografía corresponde al muro del siglo XIV–XV de la fase 2 de construcción, y la parte izquierda pertenece al muro que reconstruyó el vacío que dejó el derribo del primitivo campanario en el siglo XVI, fase 3 (der.).

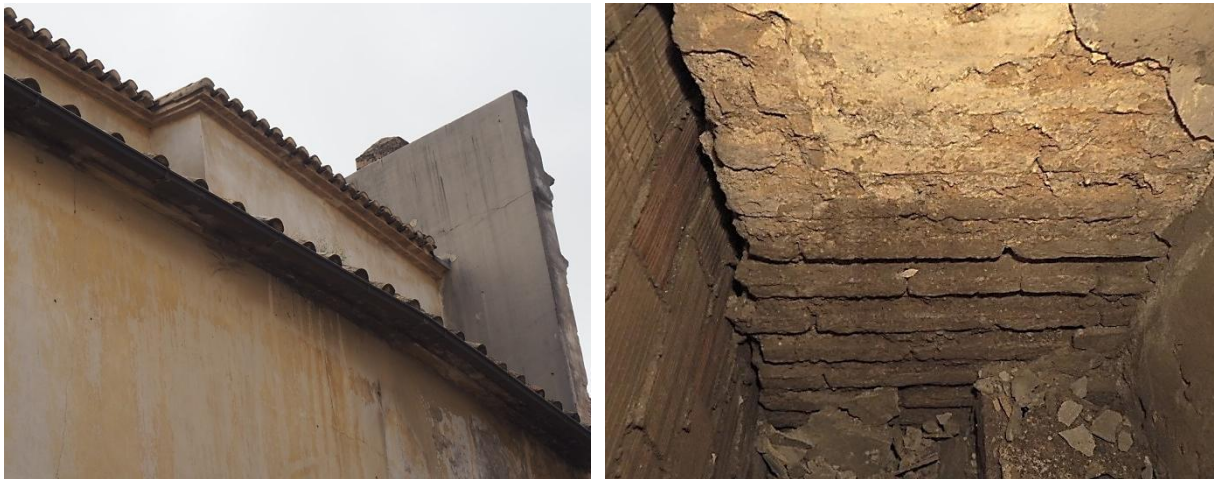
Figura IV.67. Muro del siglo XIV–XV —visiblemente de mayor espesor— del cual, actualmente, aún se conserva su trazado externo pese a haberse realizado una intervención en la cubierta en 2001 (izq.). Restos del ancho muro correspondiente a la fase 2, que han sido preservados en el espacio comprendido entre el muro de fachada y el revestimiento interior de la iglesia realizado en el siglo XVIII–XIX, fase 5 (der.).

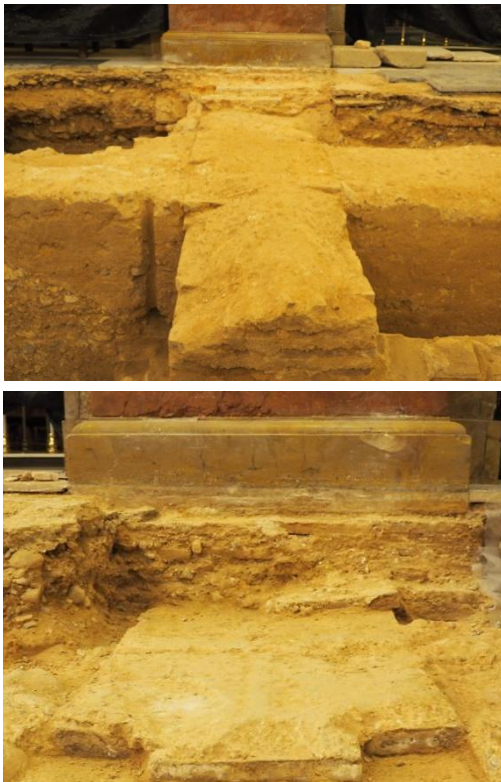
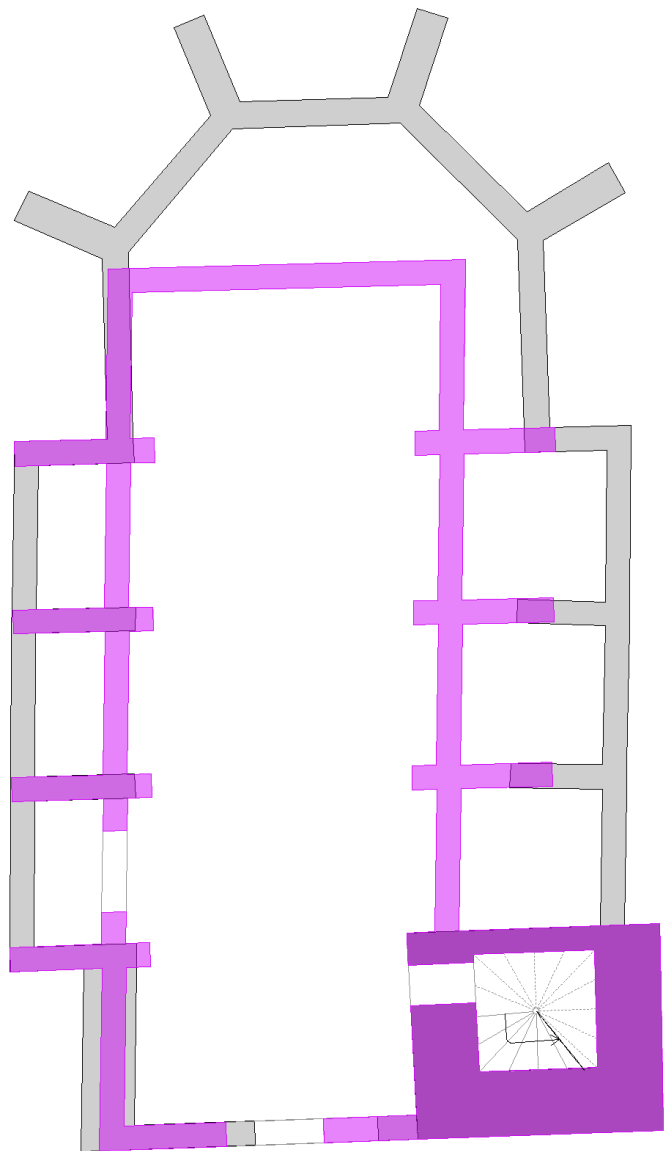
Los artífices de la nueva iglesia, conscientes de la firmeza con la que fue forjada su predecesora, optaron por reutilizar su estructura como base sustentante [figura IV.68 (der.)]; generando una planta irregular de marcado esviaje. Tal determinación llevaba implícita la mutilación del antiguo edificio hasta alcanzar el nivel de pavimentación requerido [58]. Los muros que dieron forma a las capillas arrancaban de la propia superficie creada por el corte de los **arcos diafragmáticos del siglo XIII** [figura IV.68 (izq. sup.)]; sin más nexo que una tongada de mortero de cal, encargada de garantizar la interrelación entre los vestigios fundacionales convertidos en cimiento y la nueva estructura vertical [figura IV.68 (izq. inf.)]. En el costado derecho, estos espacios laterales apoyaban parcialmente sobre los vestigios; porque, como puede observarse en la figura IV.68 (der.), los arcos diafragmáticos no recogerían todo el largo de los nuevos muros transversales, sino que parte de dichos muros —traído por exigencias de proyecto, el cual requería del ensanchamiento de la nave central— habrían necesitado de una nueva cimentación conexas a la primitiva iglesia que iba a quedar soterrada. Por el contrario, en el lado del evangelio, la nueva estructura de contrarresto apoyaría totalmente sobre los primigenios estribos.

Figura IV.68. Cimentación iglesia siglo XIV–XV, correspondiente al lado derecho del templo; al fondo se observa como la nueva estructura apoya, directamente, sobre los vestigios de la iglesia del siglo XIII. (izq. sup.). Detalle del encuentro entre el arco diafragma que sirve de base y el nuevo muro (izq. inf.). Plano que atestigua la reutilización del templo primitivo como parte de la cimentación de la iglesia del siglo XIV–XV (der.).

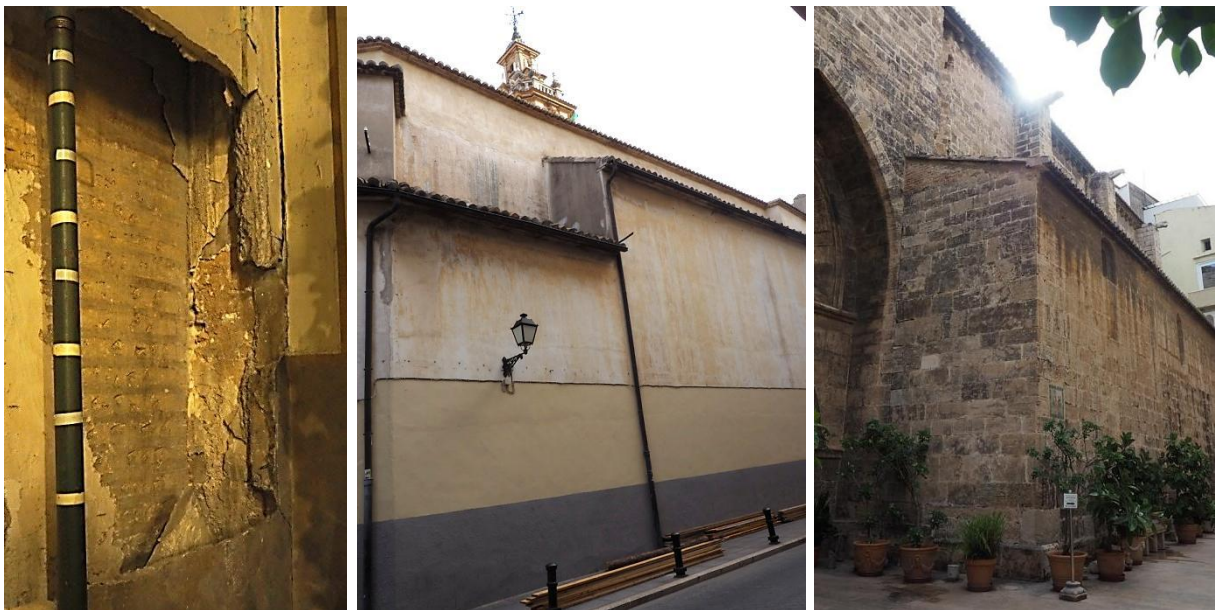
Ya sobre las trazas del nuevo templo, la identificación de dos técnicas constructivas diversas en la capilla sita inmediatamente después del presbiterio en el lado del evangelio [figura IV.69 (izq.)], así como la diferencia de alturas y la ausencia de contrafuertes al exterior en la zona lateral —en disconformidad con el área absidual— [figura IV.69 (centro)], eran un claro indicativo de que las primeras capillas se adosaron solamente a los flancos de la nave. El aspecto externo de estos espacios —que aún hoy en día puede vislumbrarse— tenía cierta similitud con la iglesia de San Juan del Hospital de Valencia [figura IV.69 (der.)]; con la diferencia de que la iglesia de Algemesí elevó sus capillas hasta alcanzar una mayor altura, creando un **sistema de contrarresto** unificado en un mismo bloque cuyo paramento se alzaba, de forma ininterrumpida, desde la cota de calle hasta igualarse en altura con los estribos manifiestos en la cabecera.

Figura IV.69. Muro transversal pasante, perteneciente a la primera capilla izquierda sita a los pies del altar mayor; la izquierda de la fotografía corresponde a dicho muro construido en el siglo XIV-XV y la derecha al muro de fondo de una nueva capilla ejecutado —con una técnica diversa— para cerrarla al exterior durante la fase 3 en el siglo XVI (izq.). Exterior capillas laterales de la Capilla de la Comuni3n de Algemesi (centro). Exterior capillas laterales de la iglesia de San Juan del Hospital, Valencia (der.).

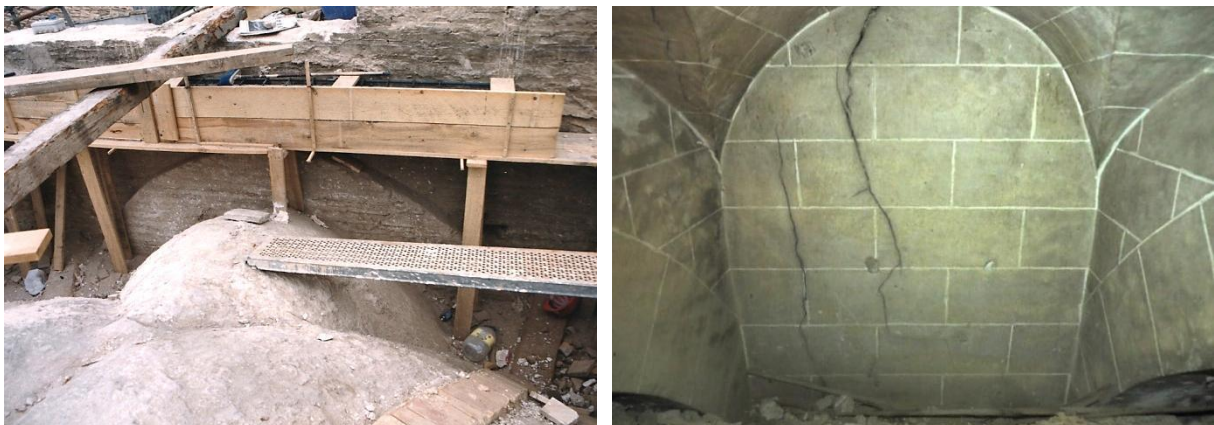
Figura IV.72. Intervención en la cubierta de la Capilla de la Comunión, gracias a la cual pudo esclarecerse el enigma relativo a las bóvedas; al fondo se distinguen las marcas de una bóveda anterior (izq.). Bóveda de la capilla lateral central, sita en el lado derecho, donde destaca la diferencia de nivel entre arranques (der.).

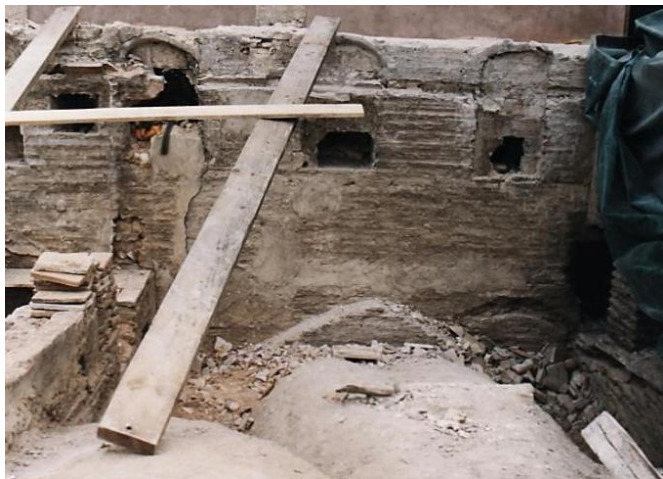
Las huellas del pasado en la nave [figura IV.74] advertían de un sistema de cobertura anterior conformado por **bóvedas de crucería cuatrimpartitas**, de rampante recto, cuyos arcos apuntados enmarcarían las oblongas crujías. El reputado Dr. Jacques Heyman, define esta tipología como *“aquella crucería elevada sobre planta cuadrada o rectangular que se divide, mediante los nervios diagonales, en cuatro paños fundamentales o plementos. El esquema está constituido por cilindros que se interpenetran, superficies de curvatura simple, constituyendo una estructura de cáscara de gran estabilidad.”* [64]

Figura IV.74. Techumbre abovedada —fase 3, siglo XVI— correspondiente a la crujía contigua al ábside; al fondo los restos de una bóveda precedente de trazo apuntado.

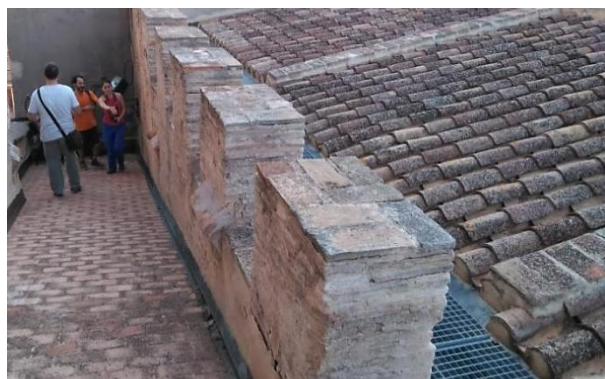
Lo particular de esta construcción radicaba en su terminación perimetral; todo un **sistema almenado** —del cual solo se conserva parte del lateral derecho [figura IV.78]— que, cercando una cubierta plana transitable [67], le confería a la iglesia un semblante defensivo más que sacro. Su singularidad venía referida al emplazamiento de los merlones, habiéndose dejado las capillas laterales fuera de la línea defensiva.

Figura IV.78. Almenas, parcialmente, reconstruidas.

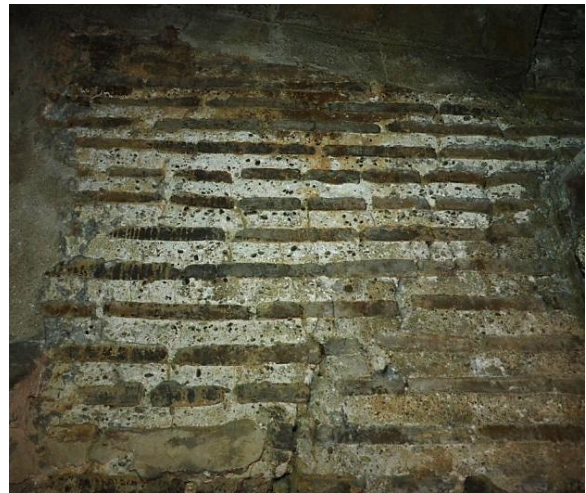
Inspeccionados los **elementos verticales** en diferentes puntos —accesibles— de la estructura más arcaica que resta en pie [figura IV.82], no fue sencillo determinar el tipo de aparejo empleado; pues, predominando los ladrillos dispuestos a soga, la inserción de la hilada a tizón que ejercía de trabazón no parecía seguir pauta alguna sino que, más bien, interaccionaba con la fábrica de manera aleatoria, habiéndose encontrado hasta dos hiladas consecutivas. Además, observando detenidamente las hiladas alternas colocadas a soga, podía apreciarse como las llagas, no guardando una misma vertical, se presentaban ligeramente escalonadas; visto lo cual, aun así, se concluyó que los muros —siguiendo el paradigma de los arcos diafragmáticos de la iglesia fundacional del siglo XIII [figura IV.26 (der.)]— fueron ejecutados con base en el **aparejo americano** en cuya fábrica *“suelen ponerse cuatro ó cinco hiladas á soga, luego otras de asta, y así sucesivamente”* [80]. Del mismo modo, comprobado su ancho —de unos sesenta centímetros de espesor— volvía a repetirse la misma solución; un muro compuesto por dos hojas a soga con núcleo de ladrillo a tizón [figura IV.26 (izq.inf.)].

Figura IV.82. Muro de la iglesia del siglo XIV-XV, ubicado en la galería bajocubierta derecha.

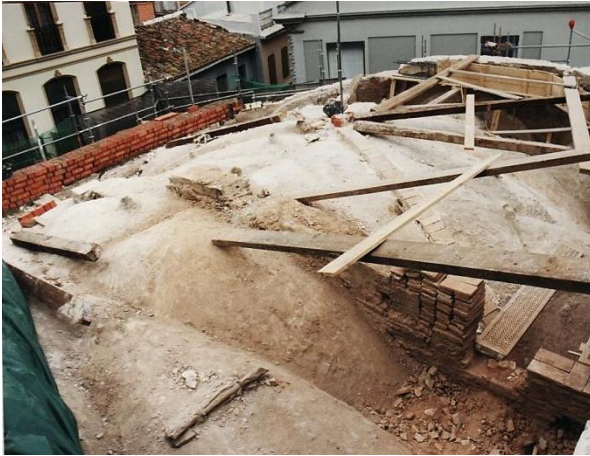
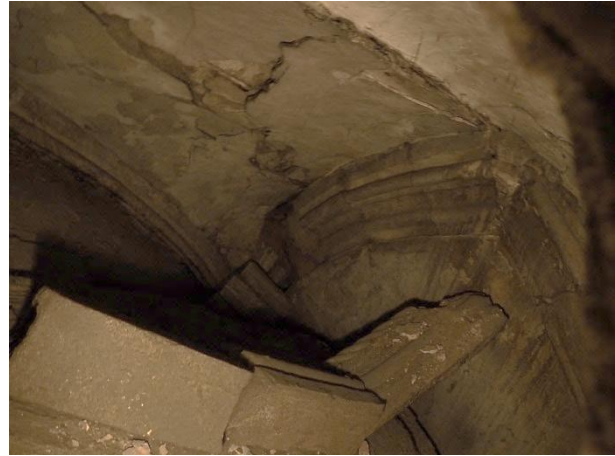
Sin más información que la proporcionada por unas imágenes tomadas durante la intervención de la cubierta [figura IV.90 (izq.)] y una pequeña rotura de la plementería en la primera crujía [figura IV.90 (der.)], pudo formularse una hipótesis fidedigna fundada —básicamente— en la morfología del trasdós de las bóvedas.

Figura IV.90. Reconstrucción de la cubierta; el trasdós que se observa en la fotografía corresponde a las bóvedas del siglo XVI (izq.). Espacio comprendido entre la bóveda del siglo XVI y el revestimiento rococó que envuelve la actual Capilla de la Comunión; en la imagen destaca el derrumbe del nervio encargado de conectar los arcos formeros (der.).

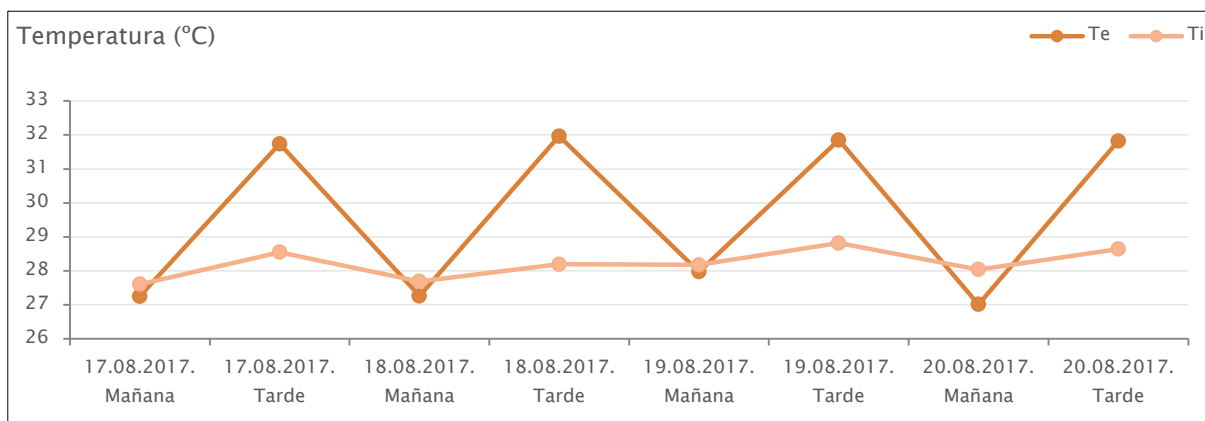
Con el objetivo de registrar las variaciones más acusadas de temperatura y humedad en el transcurso de la jornada laboral —de las 9:30 a las 18:00 horas aprox.— se prefijaron dos tomas de datos: una a las 10:00h de la mañana y otra entre las 14:00 y las 14:30h de la tarde; gracias a las cuales pudo confirmarse la **estabilidad ambiental** de la Capilla de la Comunión. Tal coyuntura quedaba demostrada porque, en el espacio de tiempo en que se desarrolló la inspección, advirtiéndose a mediodía un cambio significativo de las condiciones atmosféricas — T_e y H_{re} —, los valores del ambiente interior — T_i y H_{ri} — apenas lo percibían [figura V.5 y V.6].

Figura V.5. Variación de la temperatura del ambiente durante la inspección higrotérmica. Verano 2017.

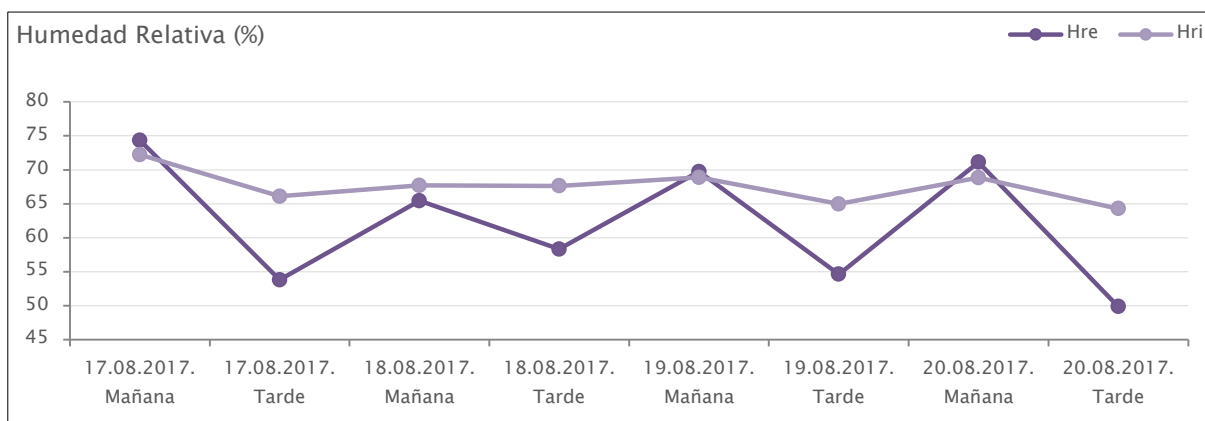
Figura V.6. Variación de la humedad relativa del ambiente durante la inspección higrotérmica. Verano 2017.

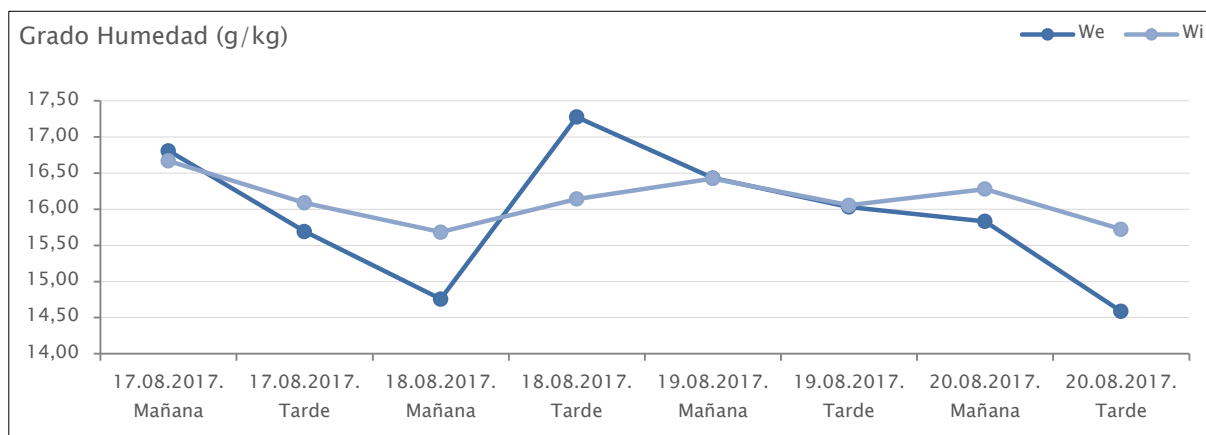
De igual modo se verificaba la **inercia hídrica** del templo al observar que, pese a variar sobremanera el grado de humedad exterior — We —, los valores del aire interior — Wi — permanecían prácticamente constantes [figura V.7]. Esta tesitura, en términos generales, se originaba en las horas centrales del día cuando el ascenso de las temperaturas era notorio.

Figura V.7. Variación del grado de humedad del ambiente durante la inspección higrotérmica. Verano 2017.

Tras el estudio evolutivo de las condiciones ambientales de la Capilla de la Comunión —en el momento de la inspección—, quedaba patente el **exceso de humedad** que se hacía notar en su interior. La diferencia media registrada, entre las mediciones exterior e interior, iba de 0,5 a 1 g/kg.

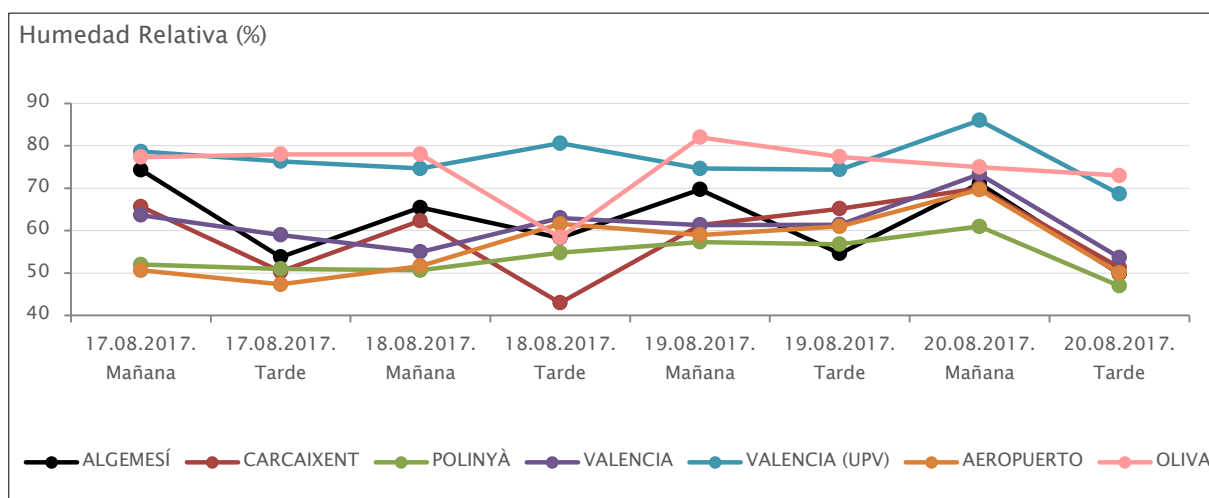
Figura V.9. Comparativa variación humedad relativa ambiente exterior. Inspección higrotérmica, verano 2017.

- En efecto, el alto porcentaje de humedad relativa matinal registrado [figura V.9] —en parangón con el resto de días— y la sensación térmica percibida, venían impuestas por las características propias del viento de Xaloc.

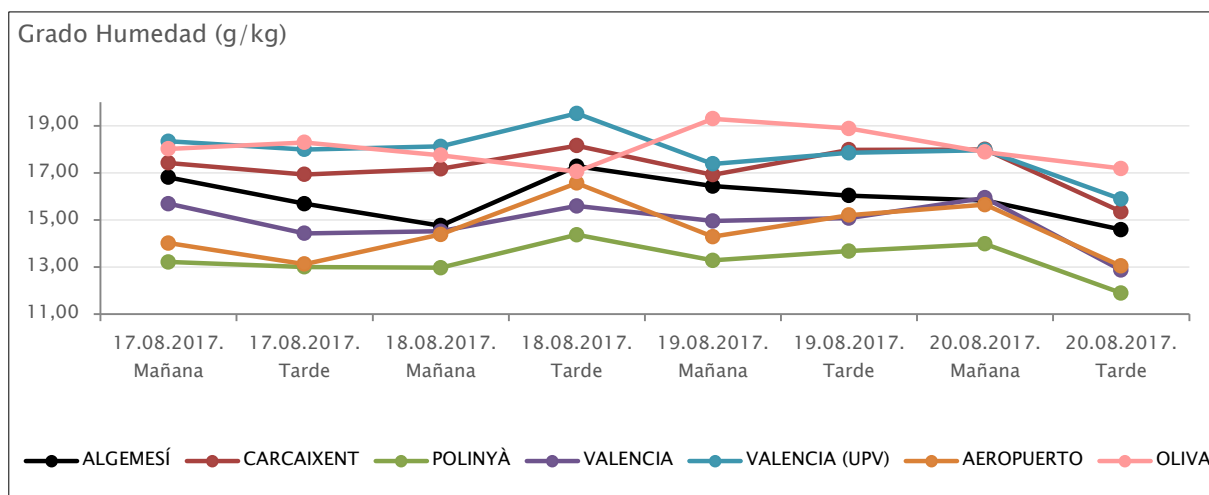
Figura V.10. Comparativa variación grado humedad ambiente exterior. Inspección higrotérmica, verano 2017.

- Asimismo, este aire cálido, al entrar en contacto con el frente frío del Mediterráneo, provocaba la bajada de temperaturas y una cierta inestabilidad ambiental; dejando un cielo nublado y precipitaciones débiles y puntuales en las primeras horas del día. En respuesta al descenso de las temperaturas en la mañana, el aire disminuía su capacidad de admisión de vapor de agua, registrándose una menor concentración de humedad en el ambiente [figura V.10].

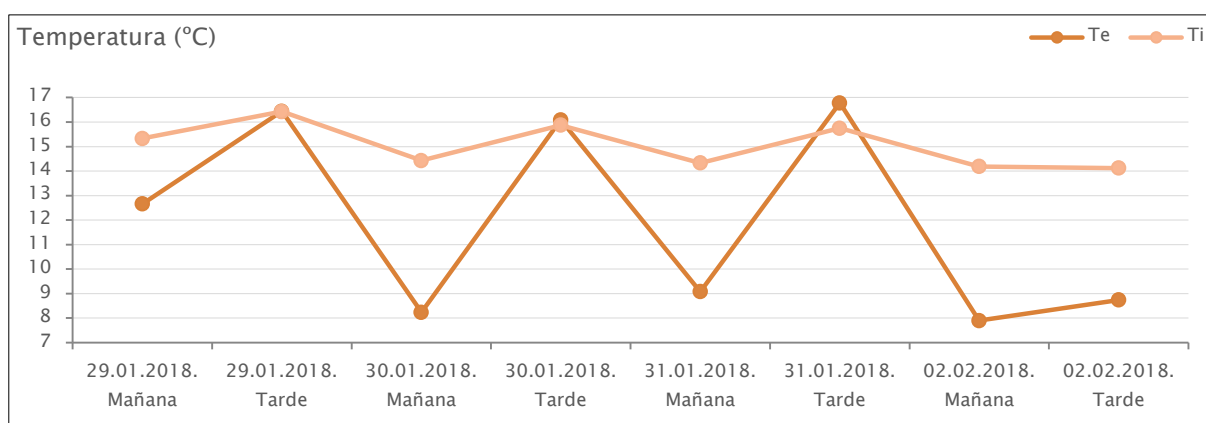
En relación con el proceder de la toma de datos, atendiendo a los motivos expuestos en la inspección de verano de 2017, se siguió con el paradigma preestablecido, realizando dos mediciones ambientales como referentes; una a las 10:00h de la mañana y otra a las 14:15 de la tarde. Nuevamente, los gráficos dejaban constancia de la **estabilidad ambiental** [figura V.15 y V.16] de la Capilla de la Comunión; pese a la brusquedad de los cambios externos, los valores internos permanecían prácticamente impasibles.

Figura V.15. Variación de la temperatura del ambiente durante la inspección higrotérmica. Invierno 2018.

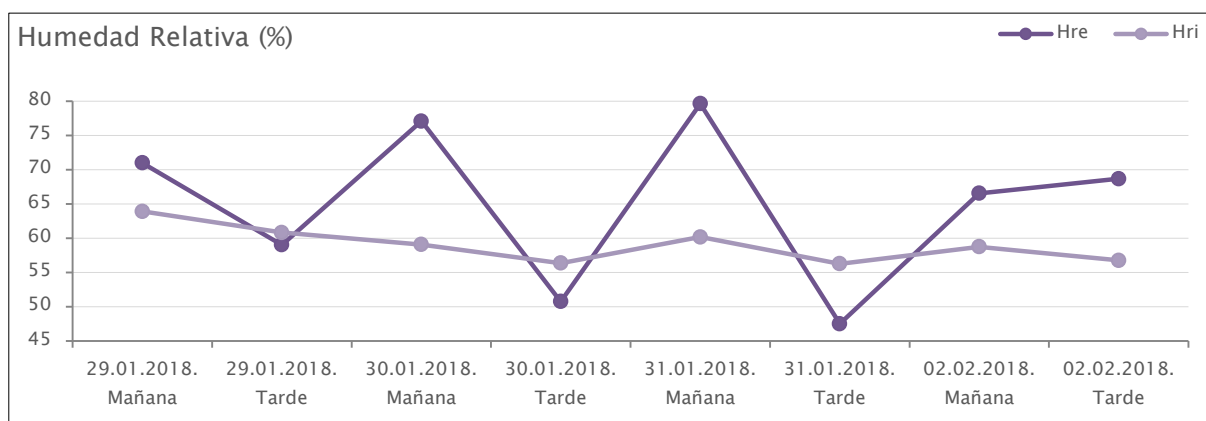
Figura V.16. Variación de la humedad relativa del ambiente durante la inspección higrotérmica. Invierno 2018.

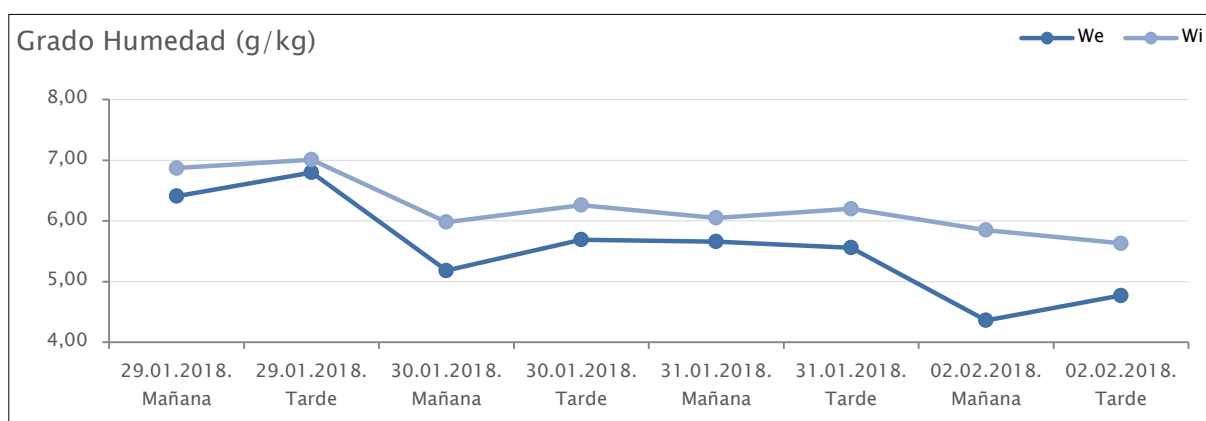
En cuanto al grado de humedad, no se registraron alteraciones significativas; las mediciones oscilaban, ligeramente en paralelo, de forma constante. Y, aun tratándose de variaciones menos acusadas, se ratificaba la **inercia hídrica** [figura V.17]; pues, al aumentar el grado de humedad exterior —en las horas centrales del día, en confrontación con la tendencia general descendente recogida en verano— se advertía una aproximación de los valores externos para con los internos que se mantenían estables.

Figura V.17. Variación del grado de humedad del ambiente durante la inspección higrotérmica. Invierno 2018.

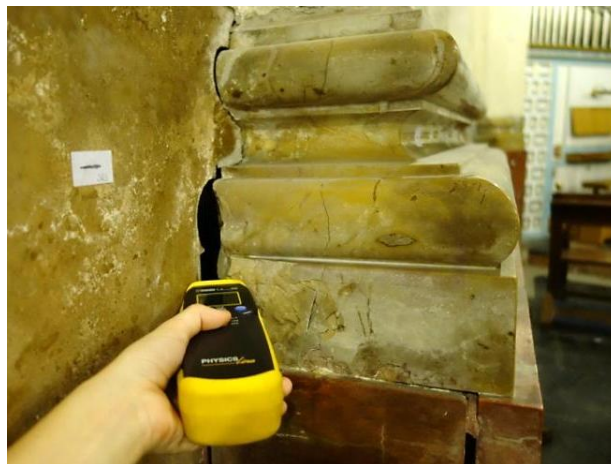
Con el objeto de hacerse una idea aproximada de la humedad contenida en la **cámara no ventilada** —cavidad producto del ornato que invadió la estructura original—, se tomaron lecturas puntuales en aquellos zócalos que presentaban roturas en el aplacado. Para ello, se introdujo la sonda del termohigrómetro por la oquedad existente [figura V.20] y, de este modo, pudo determinarse el grado de humedad que le llegaba al instrumento desde las entrañas de la pilastra. Contra todo pronóstico, a diferencia de la nimiedad de los índices de evaporación obtenidos en la superficie de los zócalos, los valores internos se disparaban llegando a superar los 5 g/kg en verano y los 4 g/kg en invierno; muy por encima de lo habitual [22]. Además, se probó que la mayor intensidad siempre emanaba del interior de la pilastra once; concordando con la que mayores daños presentaba en su entorno inmediato. Las grietas más sobrecogedoras y el único desprendimiento de grandes dimensiones [figura I.11 (der.)] se encontraban en el muro divisorio entre capillas, contiguo al citado elemento.

Figura V.20. Medición de la evaporación proveniente del interior del zócalo.

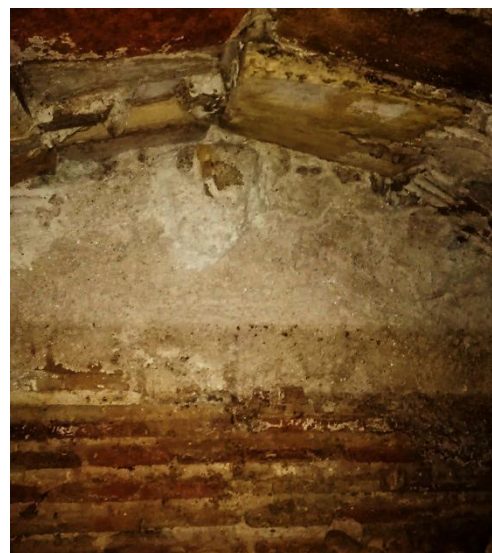
La razón por la cual se decidió estudiar al detalle el pavimento en la zona del presbiterio se fundamentaba en que, con la prospección preliminar mediante georradar, se detectó una concatenación de espacios abovedados en esta área; índole y estado que, *a posteriori*, la arqueología esclarecería con la excavación de uno de ellos. En verdad se trataba de criptas completamente selladas; y, gracias al mencionado sondeo, quedó patente que una vez fueron pasto de las inundaciones, puesto que podía entreverse una línea horizontal en el enlucido fruto del límite del agua [figura V.21]. La intención radicaba en dilucidar cómo el posible exceso de humedad, retenido en estos espacios, evaporaba través del enlosado; para lo cual solo se tomaron lecturas de suelo [véase plano I ABS] aprovechando las juntas.

Figura V.21. Cripta, sita en la zona del presbiterio, en donde se entrevé el límite de una inundación anterior.

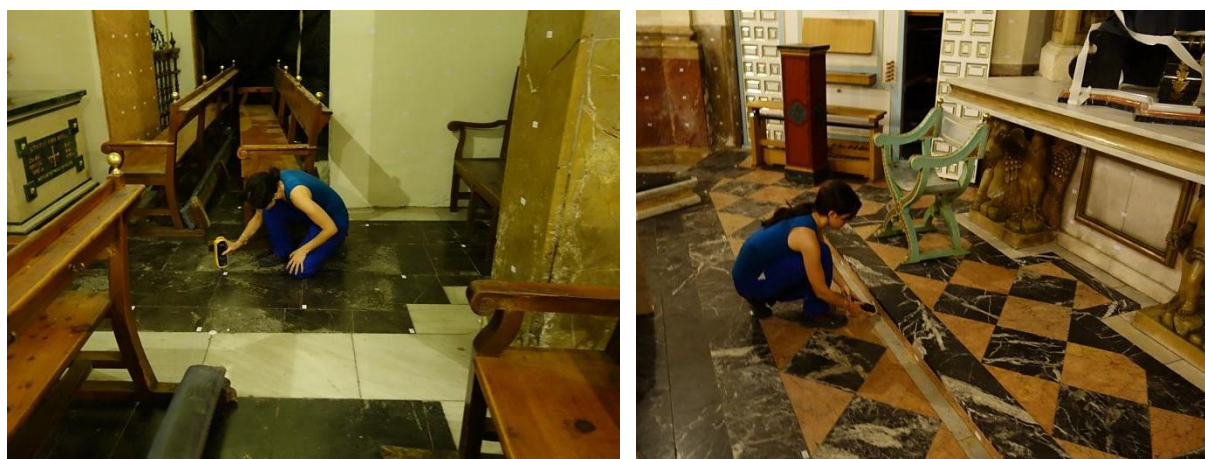
Figura V.22. Medición de la evaporación en la cabecera; pavimento general correspondiente al espacio absidal que conecta ambas iglesias (izq.), y enlosado del altar principal de la Capilla de la Comunión (der.).

Auscultados los puntos programados se advertía cierta homogeneidad en lo referente al enlosado. Independientemente del período estacional la evaporación parecía resistirse; reflejo de ello la nimiedad del **factor de intensidad máximo** [tabla V.3]. Aun así, en el perímetro y en puntos localizados donde el pavimento se encontraba más dañado [figura I.6], se percibía una capa de aire húmedo que se difundía, más o menos uniforme, a ras de suelo.

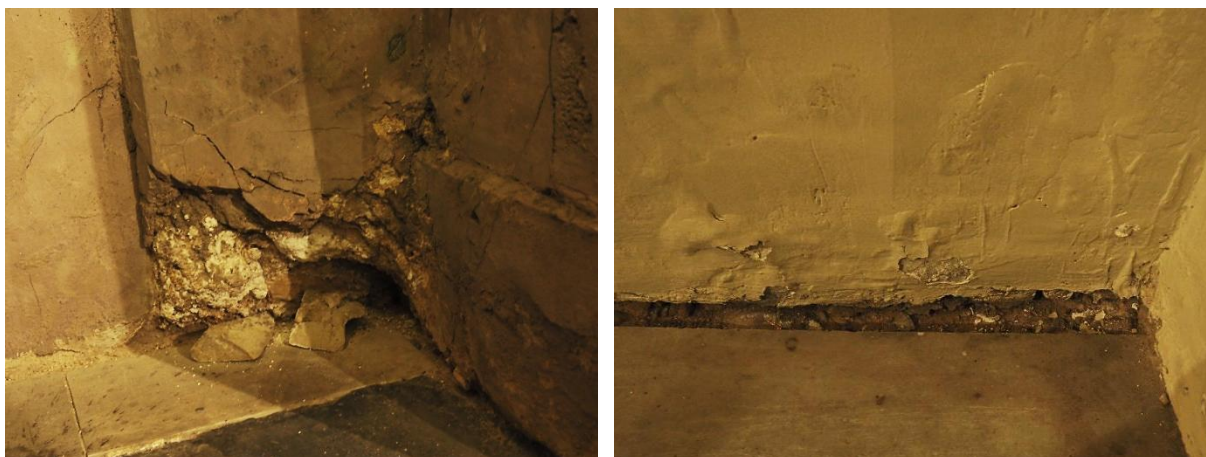
En cambio, existían dos zonas cuya **mayor evaporación** superaba con creces esa regularidad general. Estas contaban con puntos donde la sonda del termohigrómetro, por causas de origen patológico —tales como vaciado de material [figura V.23 (izq.)] o de juntas [figura V.23 (der.)], entraba en contacto con la capa arenosa del suelo, dando profundidad a la medición. En verano dicho índice permanecía por debajo de los 2 g/kg y en invierno, con valores generales más cercanos al grado de humedad del ambiente interior, la medición singular registraba un máximo de 2'47 g/kg.

Figura V.23. Puntos de mayor evaporación en ábside; vaciado de material en la capilla absidial del flanco izquierdo (izq.), y vaciado de junta en el espacio absidial que sirve de nexo entre iglesias (der.).
