TESIS DOCTORAL

LA CAPILLA DE LA COMUNIÓN DE ALGEMESÍ

DESARROLLO CONSTRUCTIVO Y ESTADO DE CONSERVACIÓN

MAYO 2020

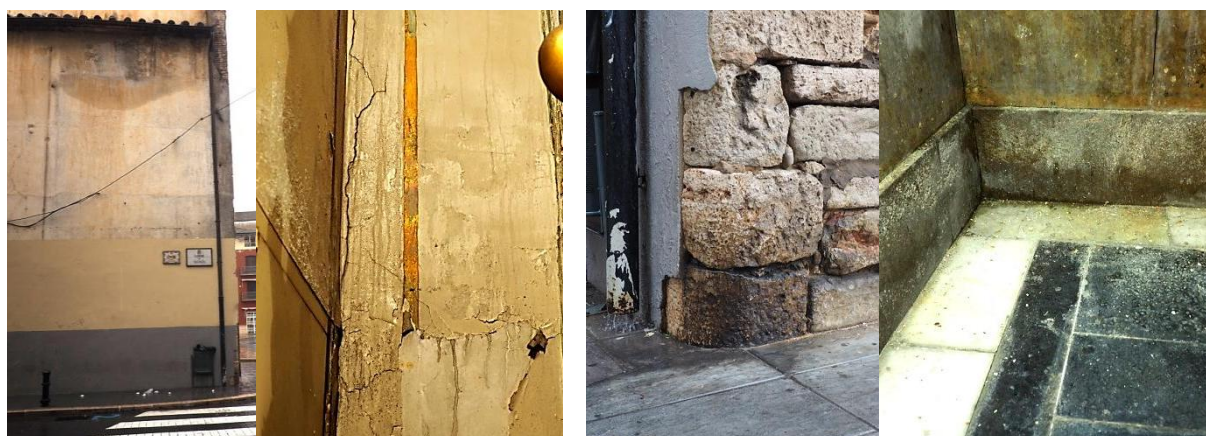
Para terminar con la inspección relativa a las capillas mencionar las condiciones de la identificada con el número uno porque, intencionadamente, con la inspección invernal se buscaba esclarecer su comportamiento con respecto al frente húmedo originado en los días previos a la toma de mediciones. Era un hecho demostrado que el agua de lluvia se filtraba al interior de dicha capilla —tanto desde cubierta [figura V.25 (izq.)] como a nivel de suelo [figura V.25 (der.)]—, pues esta fluía libremente por el espacio vacío existente en el interior de la fachada [figura IV.115 (der.)]; pero sin embargo, el factor máximo de evaporación seguía manteniéndose inesperadamente bajo.

Figura V.25. Esquina capilla 1, durante la inspección higrotérmica invernal: zonas altas exterior e interior (izq.) y zonas bajas exterior e interior (der.).

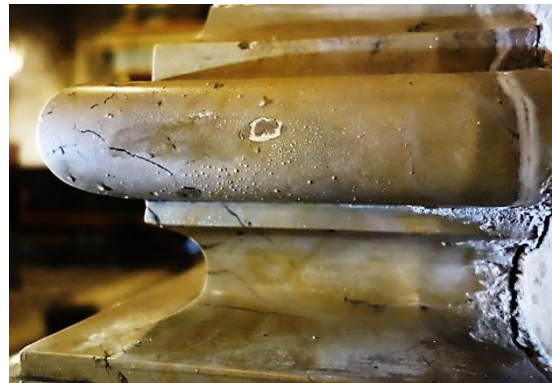
En vista de los reiterados bajos índices de evaporación —exceptuando los focos percibidos en la cámara no ventilada de algunos zócalos—, se estimó oportuno realizar los correspondientes ensayos de detección e identificación de sales higroscópicas [25]; ya que, existiendo un claro exceso de humedad permanente, a la Capilla de la Comunión parecía costarle evaporar. También, a principios de verano y en puntos localizados, la base marmórea de las pilastras exudaba [figura V.26] y las gotas de agua persistían durante todo el período estival.

Figura V.26. Coronación de zócalo, en la cual se vislumbran las gotas de agua exudada.

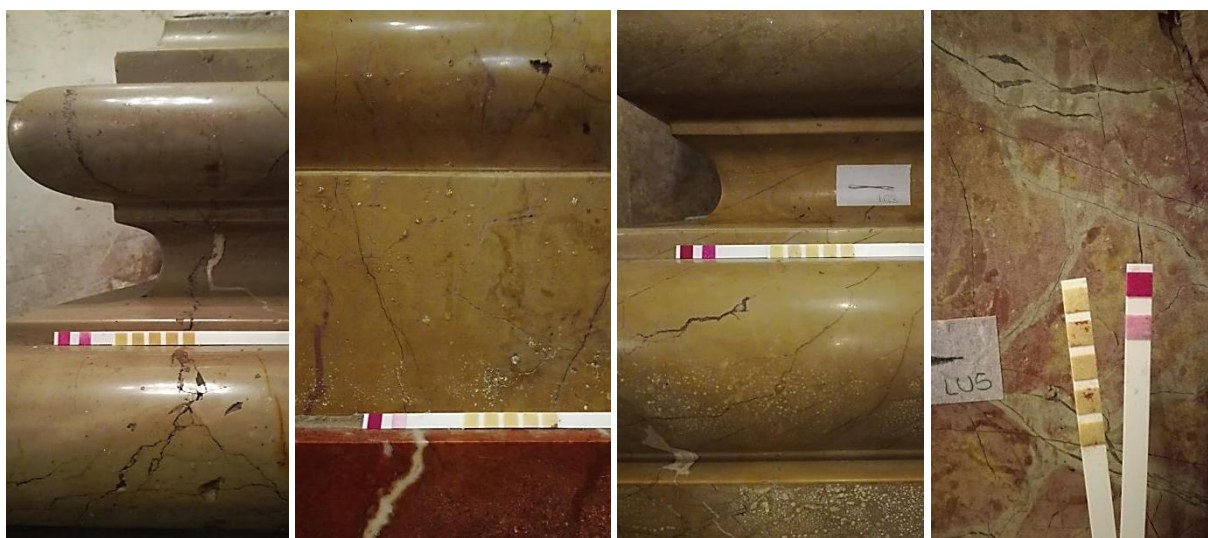
El aplacado pétreo que disponía de una cantidad de **agua exudada** suficiente para ser analizada correspondía al remate superior de los zócalos uno [figura V.29 (1)], cuatro [figura V.29 (2)], nueve [figura V.29 (3)] y a la pieza central del zócalo catorce [figura V.29 (4)]. Al aplicarse, directamente, el reactivo sobre la superficie mojada, sorprendían los altos niveles de nitratos, nitritos y cloruros que de ella se obtenían.

Figura V.29. Ensayo agua exudada: zócalo uno (1), cuatro (2), nueve (3) y catorce (4).

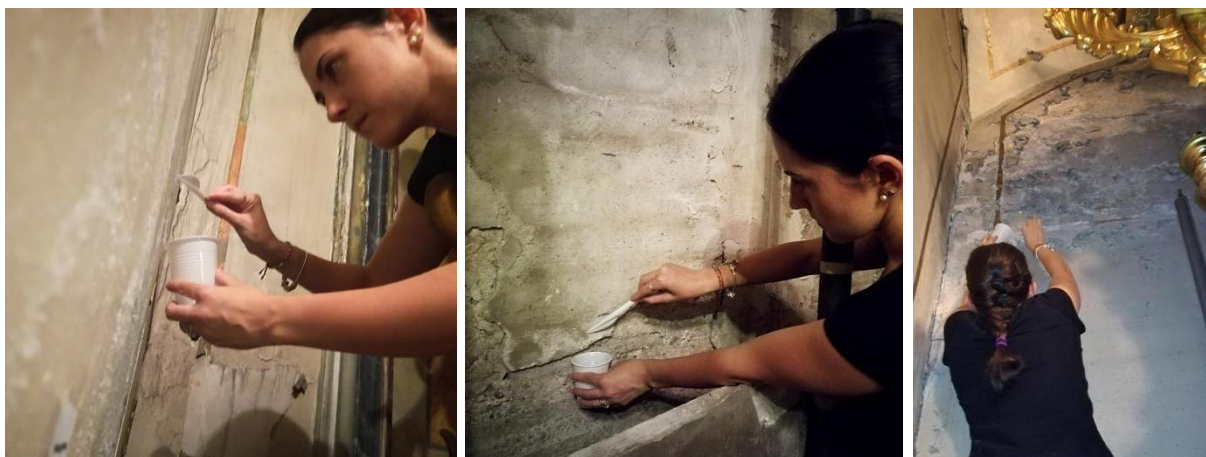
Este ensayo se focalizó en las **eflorescencias** manifiestas en los muros; tomándose una pequeña muestra —en la capilla de la entrada y la situada a los pies del altar [figura V.32]— para crear una **disolución** y comprobar si se trataba de sales higroscópicas.

Figura V.32. Toma de muestras en los muros: intradós de la fachada principal en la capilla de la entrada (izq.) y lateral —interno— (centro) y de fondo (der.) en la capilla inmediata al altar principal.

Haciendo un breve inciso, mencionar especialmente la disolución salina perteneciente al prístino muro divisorio entre capillas —oculto en el interior de la envoltura—, por haberse llevado a término su análisis gracias al derrumbe parcial del tabicado [figura V.32 (centro)]. Contra todo pronóstico, las muestras —visiblemente limpias— no parecían contener sales higroscópicas. Tal ausencia podría tenerse como el factor indicativo de que, aun con el excedente de humedad estancado en la cámara no ventilada, el comportamiento hídrico natural del muro interno no habría sido alterado; en contraposición a lo acontecido en superficie que, como se ha demostrado, sí estaba contaminada y por ello, en consecuencia, veía mermada la evaporación.

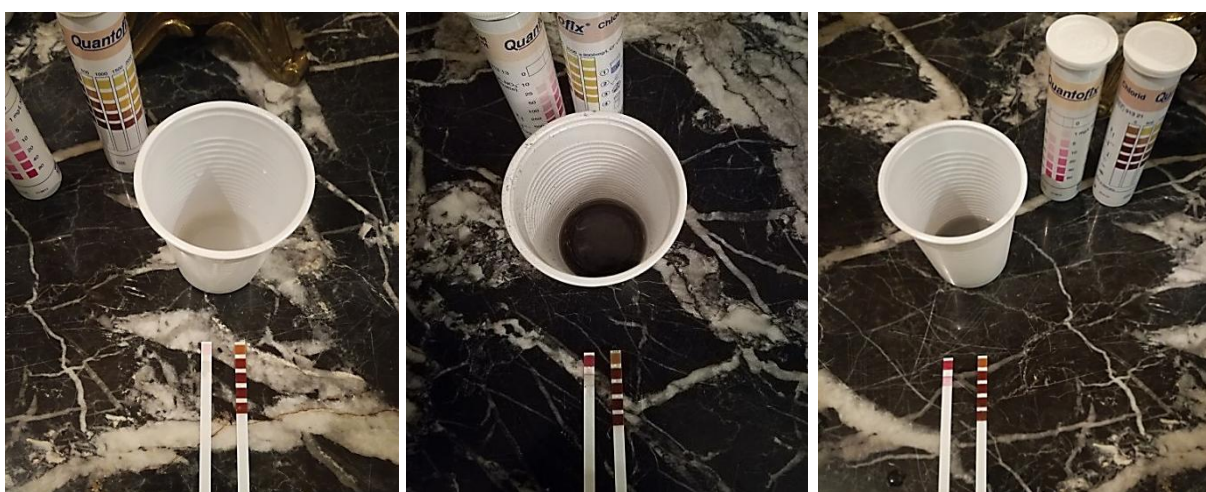
Al interpretarse los datos extraídos de las varias disoluciones [tabla V.7], se advertía la reiteración de una misma reacción. Cuando la muestra estaba limpia —libre de suciedad [figura V.33 (izq.)]— no se detectaba rastro alguno de sales higroscópicas; sin embargo, cuando esta se entremezclaba con depósitos de polvo, se obtenían niveles altos de nitratos [figura V.33 (centro)] —llegando incluso a percibirse cierta concentración de nitritos, como en el caso del intradós de la fachada principal [figura V.33 (der.)]— pero, aun así, nunca cloruros.

Figura V.33. Ensayo disolución: sales limpias en la capilla de la entrada (izq.), sales muy sucias en una esquina de la capilla a los pies del altar (centro) y sales ligeramente sucias en el intradós de la fachada principal (der.).

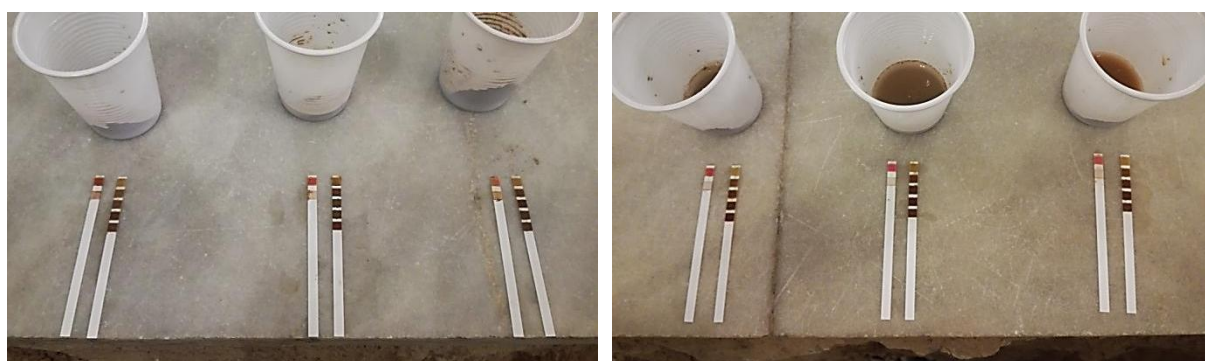
Aprovechando las aperturas puntuales del subsuelo, se tomaron muestras de **tierra** —no manipulada— para detectar la presencia de sales a diferentes profundidades; a veinte, treinta y cuarenta y cinco centímetros del nivel de pavimentación. Haciendo coincidir el punto examinado con un espacio concreto de la iglesia —a fin de facilitar su localización—, se escogió un punto frente a la pila bautismal [figura V.34 (izq.)] y otro al nexo central entre iglesias [figura V.34 (der.)]. Cada **disolución** [tabla V.8], independientemente de la zona y profundidad, mostraba un nivel considerable de nitratos, inexistencia de cloruros y, solo en la zona de la pila bautismal, una sutil percepción de nitritos.

Figura V.34. Ensayo disolución: zona pila bautismal (izq.) y nexo central entre iglesias (der.).

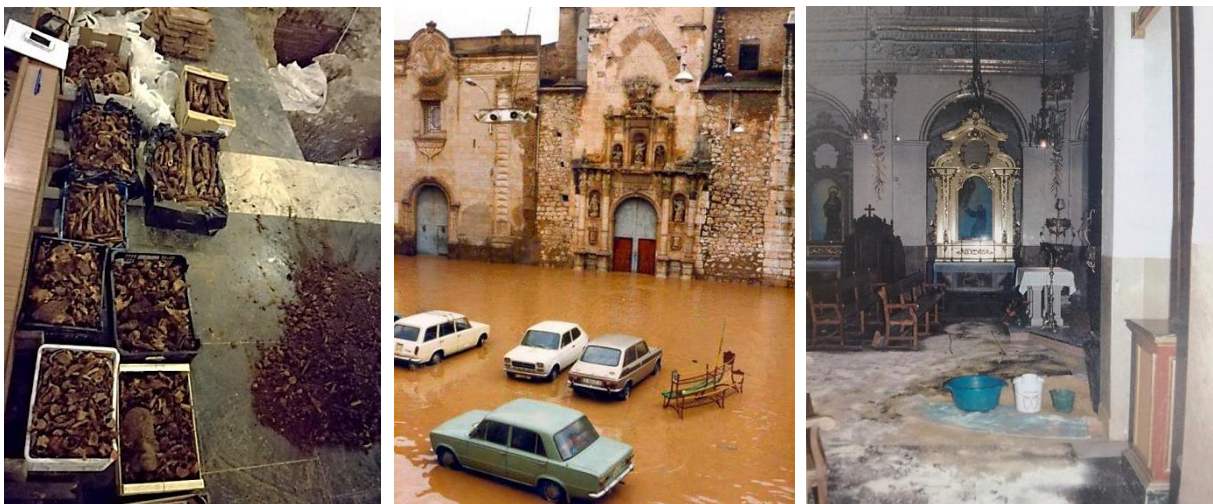
Reconocidas las sales contenidas en ciertos elementos constructivos de la Capilla de la Comunión, con base en los datos recogidos a lo largo del presente trabajo de investigación, bien podía formularse una teoría para con su posible **origen**. Habida cuenta del vínculo entre los nitratos y la materia orgánica, no era de extrañar su presencia al ser el suelo de la iglesia un extenso “receptáculo” de restos humanos [figura V.35 (izq.)]. Además, en cuanto a lo intenso de las reacciones en zócalos, debían ser consideradas las repetidas inundaciones históricas que anegaron el templo [figura V.35 (centro)][29] y la filtración puntual, desde cubierta, que malogró el ábside [figura V.35 (der.)].

Figura V.35. Restos óseos humanos extraídos de uno de los sondeos arqueológicos (izq.). Límite de la pantanada de Tous en el entorno de la parroquia de San Jaime Apóstol (centro). Consecuencias —en el ábside— de la filtración de agua de lluvia originada, por un error de ejecución, durante la reparación de la cubierta (der.).

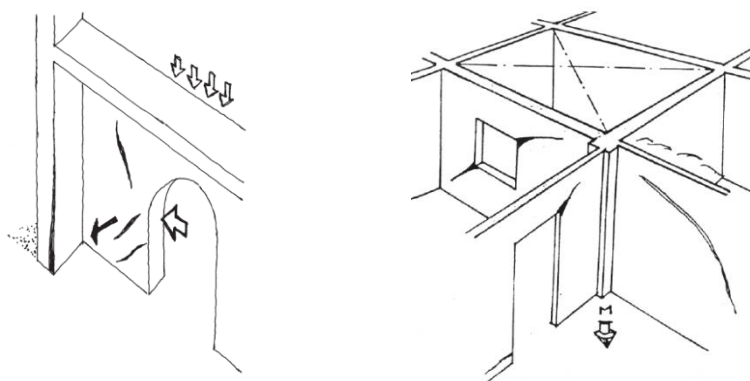
A tenor de esta primera suposición —con base en las tensiones transmitidas por las bóvedas [figura V.39 (izq.)]— podría afirmarse que la construcción del templo anexo benefició la presunta necesidad de un mayor contrarresto, por coincidir la zona agrietada con el flanco izquierdo que siempre permaneció exento de toda edificación colindante. Al cerrar la última crujía de la nueva iglesia sobre la Capilla [figura IV.112], el peso añadido a los estribos que traía aparejado garantizó la estabilidad de lado de la epístola [38]. Sin embargo, en el lateral izquierdo se introdujo un agravante; la metamorfosis de la cubierta concebida en origen. La modificación tipológica de la cobertura —pasando de ser plana a disponer de un único faldón, cuya vertiente moría en el lateral afectado al que se viene haciendo alusión— generó otros empujes que, sumados a los procedentes de las nuevas bóvedas, provocaron un mayor aumento de las tensiones a asumir por los primitivos apoyos recayentes a la vía pública.

Conjuntamente, debía tenerse en cuenta la probabilidad de que se hubiera producido un **asiento diferencial** [figura V.39 (der.)][41] en los estribos izquierdos. Amén de lo acontecido en la parte alta del edificio, las numerosas criptas presentes en el subsuelo pudieron retener el agua que las inundó en el pasado, ocasionando unos lavados puntuales del terreno que acrecentaron los efectos negativos derivados del cambio estructural. Además, la tierra bajo el enlosado —tal como ha quedado demostrado— contenía altos niveles de nitratos que, al propiciar la creación de estratos más húmedos, podrían haber alterado el estado natural del suelo arcilloso sobre el que descansa la iglesia; y *“la capacidad de la estructura de adaptarse a las agresiones del entorno reside precisamente en su posibilidad de agrietamiento.”* [42]

Figura V.39. Roturas generadas por el empuje de elementos abovedados (izq.).
Agrietamiento tipo provocado por un asentamiento puntual (der.).

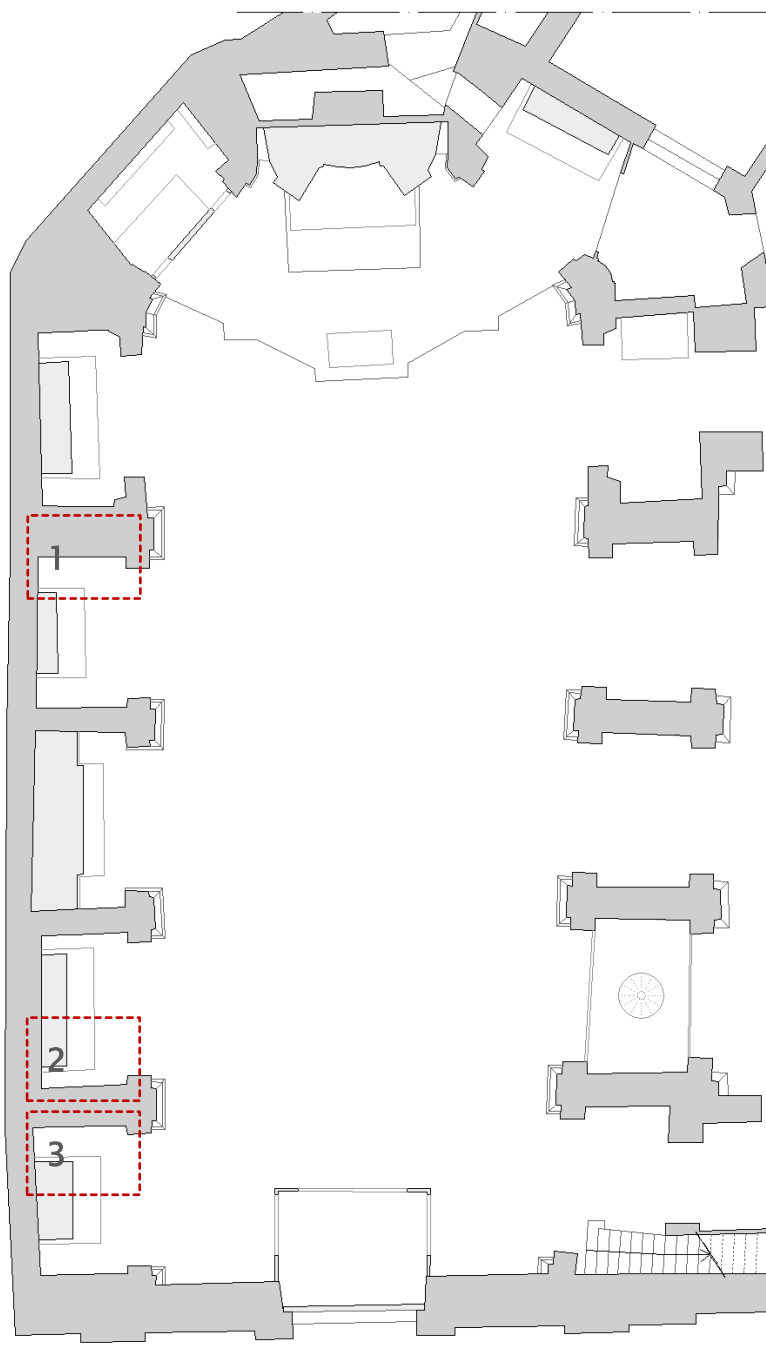
Figura V.40. Localización de las grietas sometidas a control.

El estudio se daba inicio escogiendo las cisuras más significativas [figura V.40]; las más notables. Las **grietas** examinadas fueron seleccionadas por: su preocupante magnitud, unido al hecho de que perteneciese al estribo cuyo revestimiento —por el lado contrario— había sufrido un importante desprendimiento [figura V.41 (izq.)], y su vínculo para con un mismo elemento, por ser roturas análogas manifiestas en lados opuestos del muro [figura V.41 (centro) y (der.)].

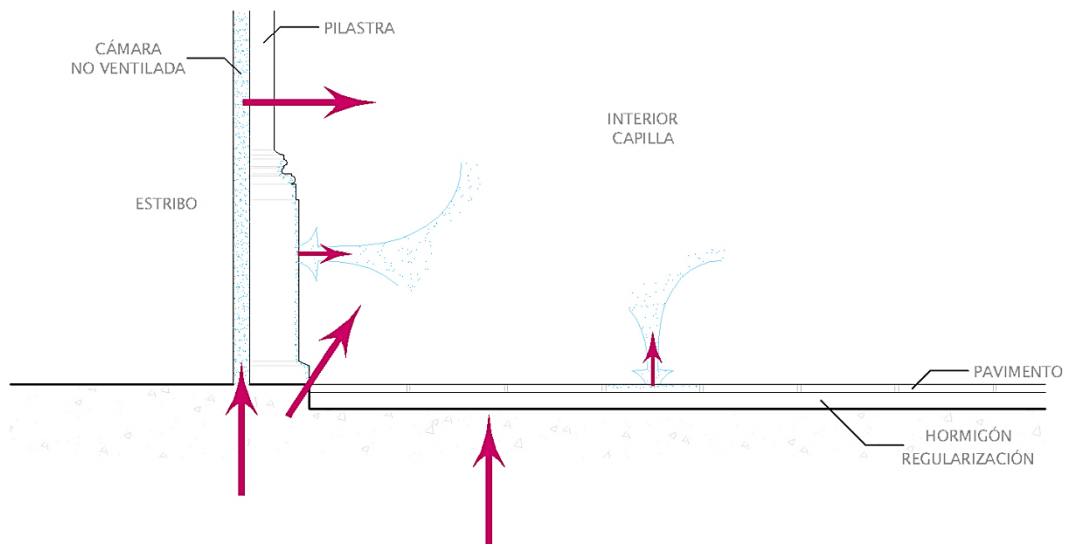
[5] Expuesto ya anteriormente en el apartado correspondiente a los focos de evaporación [apartado V.1.1.3]. Los valores más elevados —venidos de las diferentes oquedades en las bases de pilastra— concuerdan con el elemento constructivo que más manifestaciones patológicas presenta; tales como grietas de considerable magnitud, derrumbamiento parcial de la envolvente ornamental, eflorescencias y faltantes varios en el zócalo marmóreo.

Figura VI.5. Comportamiento evaporativo de la base de pilastras.

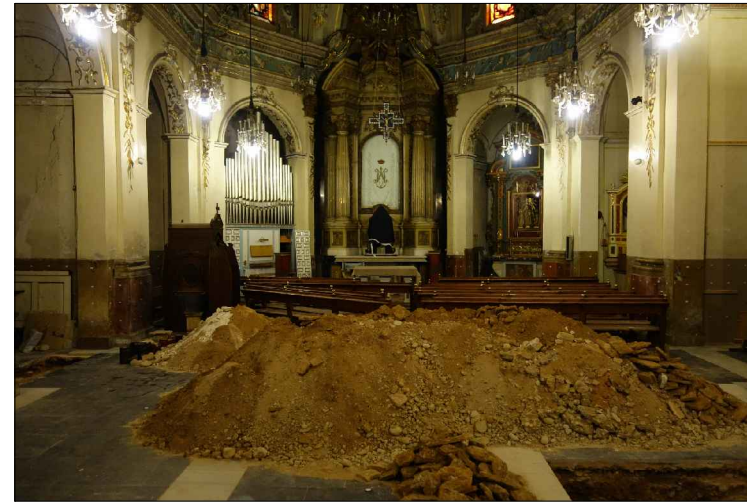
ÁBSIDE: acopio tierra sondeo 1, acopio bancos.

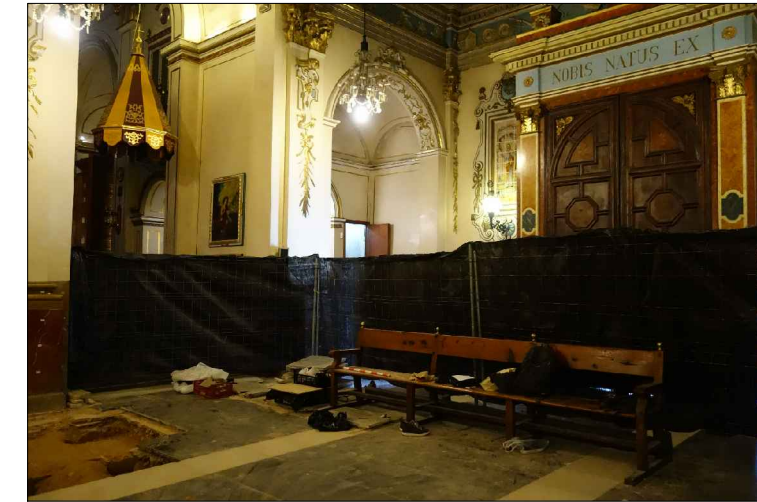
ENTRADA: vallado perimetral, acopio losas pavimento, depósito piezas arqueológicas.

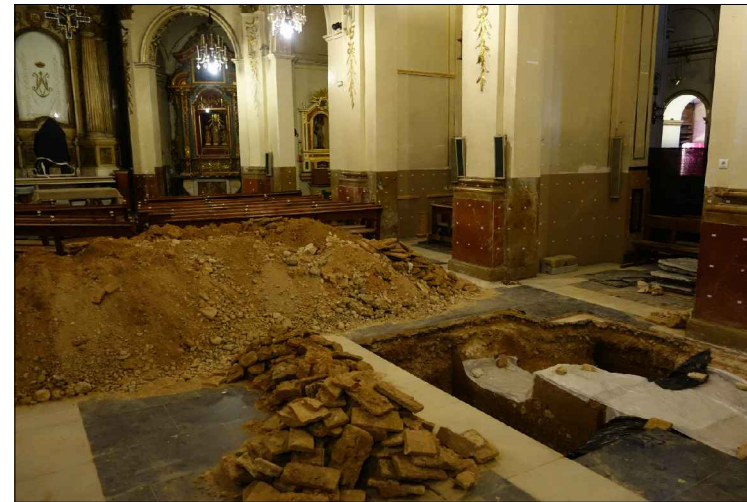
SONDEO 1: acopio ladrillos sondeo 1, acopio losas pavimento.

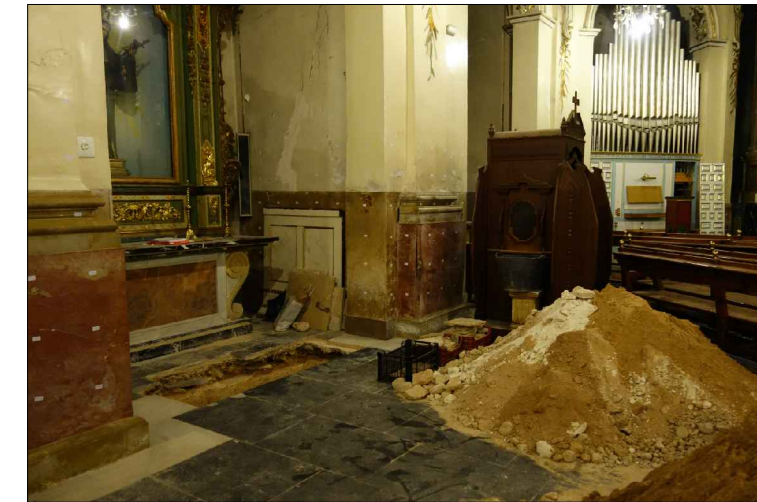
SONDEO 2: acopio tierra sondeo 2.

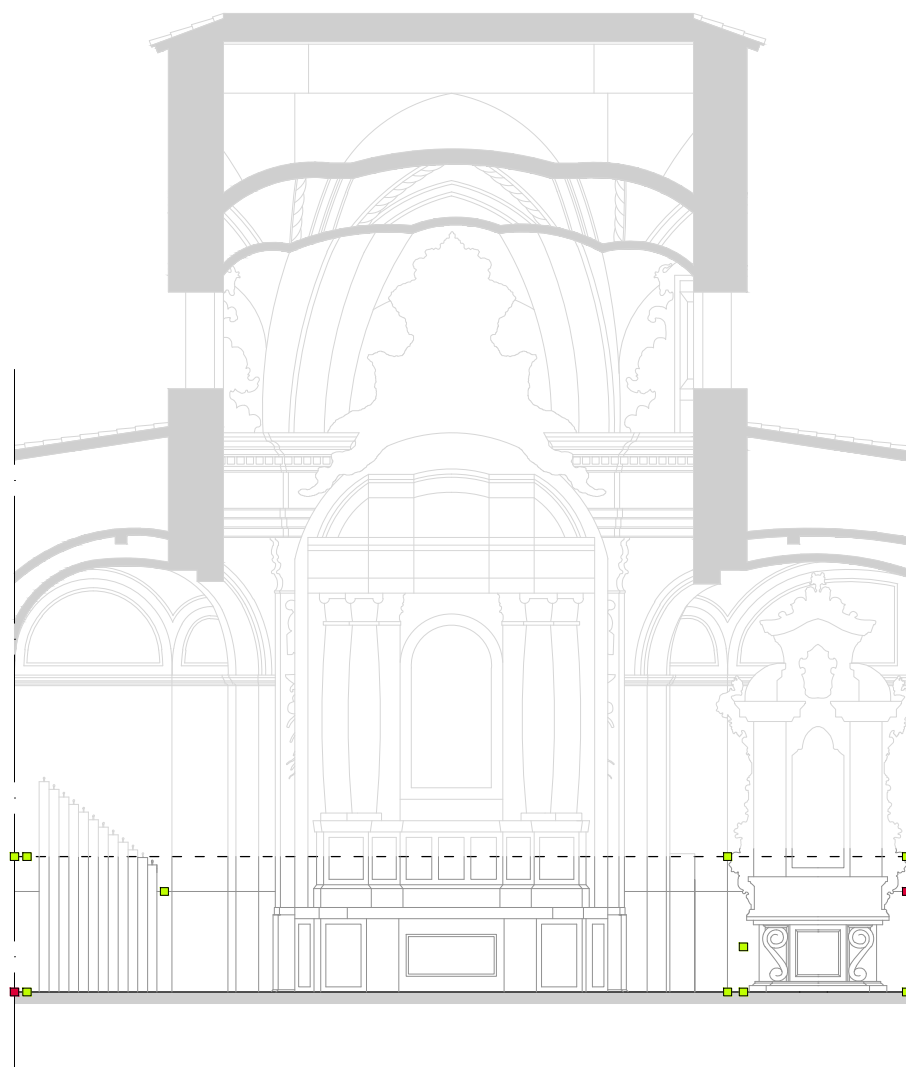
- INTENSIDAD FOCOS EVAPORACIÓN
- MUY BAJO: $0 < F < 0,62 \text{ g/kg}$
 - BAJO: $0,62 \text{ g/kg} < F < 1,25 \text{ g/kg}$
 - MEDIO: $1,25 \text{ g/kg} < F < 1,87 \text{ g/kg}$
 - ALTO: $1,87 \text{ g/kg} < F < 2,50 \text{ g/kg}$
 - $F_i \text{ máx}$

LA CAPILLA DE LA COMUNIÓN DE ALGEMESÍ DESARROLLO CONSTRUCTIVO Y ESTADO DE CONSERVACIÓN	Fecha: Febrero 2018
	Título plano: FOCOS EVAPORACIÓN. CAPILLAS (5, 6). INSPECCIÓN INVIERNO 2018.	Nº plano: XIII CAP
	Autora: JOAQUINA GARCÍA SENTAMANS	Escala: 1:100
