TFG

PROPUESTA DE RESTAURACIÓN. ESCUDO FAMILIAR EN MÁRMOL, s. XVI (MUSEO DE SAN MARTINO, NÁPOLES).

Facultat de Belles Arts de Sant Carles

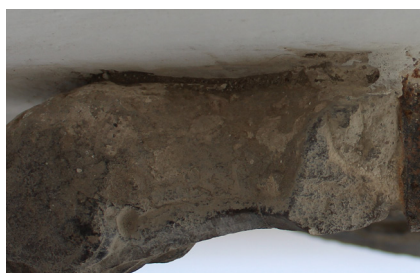
Fig. 13. Superficie original.

La degradación que presentaba era una corrosión uniforme por toda la superficie metálica, el cual se puede observar en las figuras 11, 13 y 16.

Para comprobar la eliminación de este alto nivel de oxidación se utilizó una herramienta de limpieza mecánica, un cepillo de dientes por lo que el resultado obtenido no fue eficaz, así que se trató mecánicamente mediante bisturí.

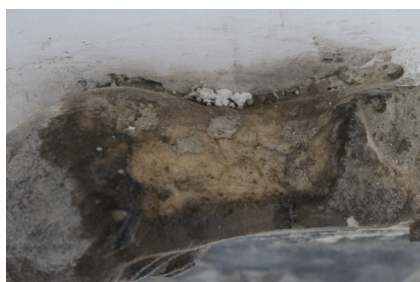
Fig. 14. Ensayo de limpieza con empaco.

Como la obra obtiene dos superficies distintas, es decir, una zona no tiene estratos de color, se realizaron dos pruebas con la misma solución, pero de distinto tiempo, y así poder denominar el tiempo de exposición (Figs. 12 y 14). Por otra parte, se realizó un tercer ensayo en la zona coloreada, para observar la reacción del pigmento frente a esta solución.
