ESTUDIO TÉCNICO Y PROPUESTA DE INTERVENCIÓN DE UNA PINTURA ANÓNIMA DEL SIGLO XIX, CON ESCENA COSTUMBRISTA.

Presentado por Taha Idriss Kaffouf Ferrandis
Tutor: Antoni Colomina Subiela

Facultat de Belles Arts de Sant Carles
Grado en Conservación y Restauración de Bienes Culturales
Curso 2019-2020

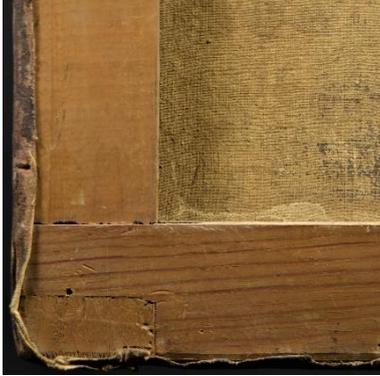
Figura 30. Fotografía detalle del ensamble del bastidor. Visto por el reverso.

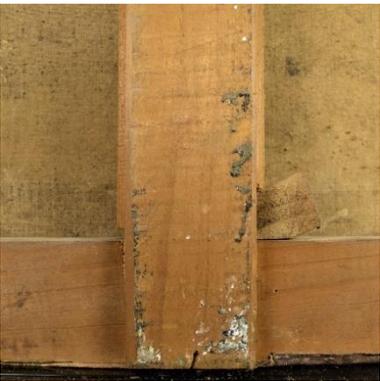
Figura 31. Fotografía detalle de la zona inferior del travesaño central con la cuña colocada en el ensamble.

El bastidor, que actualmente no cumple su función de mantener en tensión la tela, sólo conserva una cuña colocada en su respectivo ensamble, “lo que ha favorecido que se destensara mucho la tela con lo cual se produjeron bolsas”⁴³. Además, no parece haber tenido ningún mantenimiento, pues se han identificado deterioros provocados por su abandono⁴⁴.

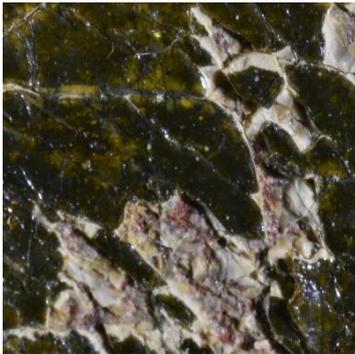
Figura 35. Macrofotografía en la que se aprecian los diferentes estratos pictóricos.

La preparación se ha observado a través de las diversas pérdidas de película pictórica presentes en la obra (Fig. 35), además de, en mayor profundidad, con la ayuda de la lupa binocular, con la que se han podido identificar restos de preparación oscura en las muestras tomadas de los hilos (Figs. 36, 37 y 38). Ésta se caracteriza por su grosor fino, pues se puede denotar, a través de ésta, y de una manera sutil, la textura del tejido subyacente.

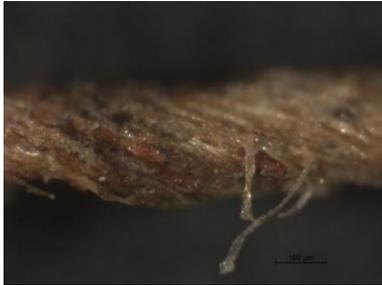
Figura 50. Fotografía detalle de la suciedad medioambiental en la muestra de hilo de urdimbre. Microscopio óptico binocular, modelo S8PA0 de la marca Leica, luz incidente, cámara digital MC170HD y software LAS, 80x.

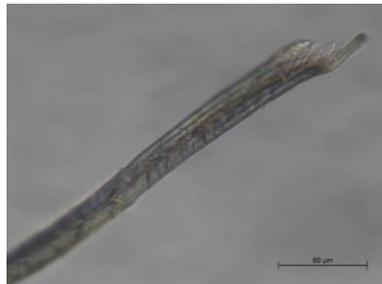
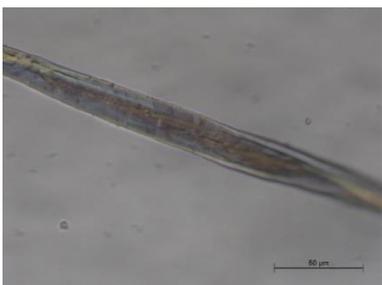
Figura 51. Vista longitudinal de la fibra de algodón perteneciente a la trama del tejido. Microscopio óptico, modelo DM 750 de la marca Leica, luz polarizada, cámara digital MC170HD y software LAS, 400x.

Figura 52. Vista longitudinal de la fibra de algodón perteneciente a la trama del tejido. Microscopio óptico, modelo DM 750 de la marca Leica, luz polarizada, cámara digital MC170HD y software LAS, 400x.

El examen a nivel microscópico sirvió para la identificación del alto grado de desecación presente en las fibras, pues las zonas de tonalidad azul son características de fibras desecadas⁴² (Figs. 51 y 52).

Dado que el soporte textil ha sido confeccionado con fibra de algodón, altamente higroscópica, es coherente este tipo de deterioros que han detonado en la rigidez y las distensiones que presenta el lienzo, por ende, en su estado de conservación actual.

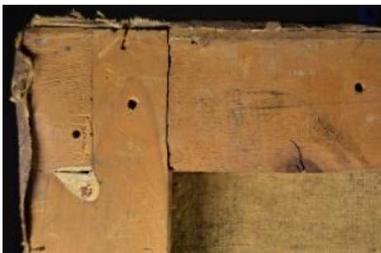
Figura 59. Fotografía detalle de los ataques xilófagos.

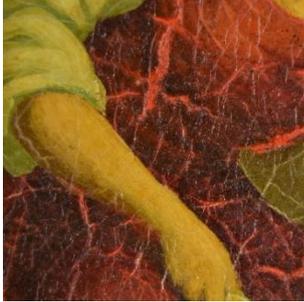
Respecto a la película pictórica, presenta un importante craquelado por el envejecimiento natural de la obra (Fig. 62), es decir, por “el conjunto de

Figura 62. Fotografía detalle del craquelado de envejecimiento.

procesos y cambios irreversibles que ocurren a los objetos durante la exhibición y almacenamiento⁴⁹, catalizado por el emplazamiento incorrecto en el que se encontraba, sin ningún tipo de control de los factores medioambientales de deterioro. Así pues, “la contracción natural de la tela y la pérdida de elasticidad del soporte textil y de los estratos pictóricos, combinado con el envejecimiento del aglutinante y la imposibilidad de la capa pictórica para resistir los movimientos de contracción y dilatación del lienzo, provocó el craquelado”⁵⁰.

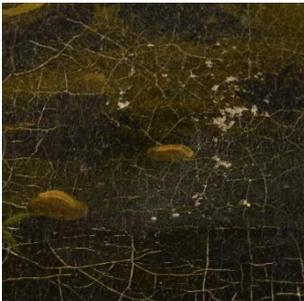
Figura 64. Fotografía detalle del impacto y los faltantes de película pictórica.

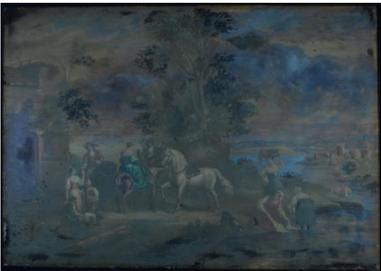
Figura 67. Fotografía con luz UV para determinar el empleo de barnices e identificar repintes.

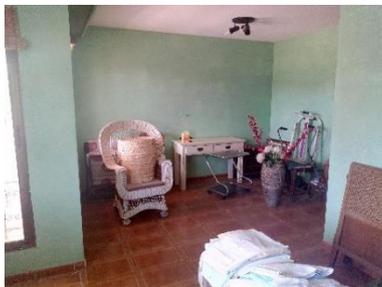
Figura 94. Interior de la sala en la que se encuentra expuesta la obra.

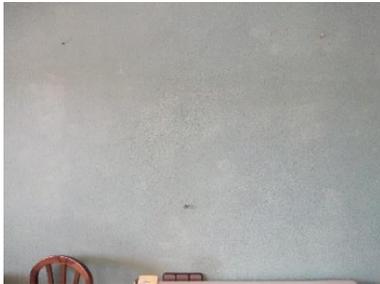
Figura 96. Pared en la que estaba colocada la pintura.

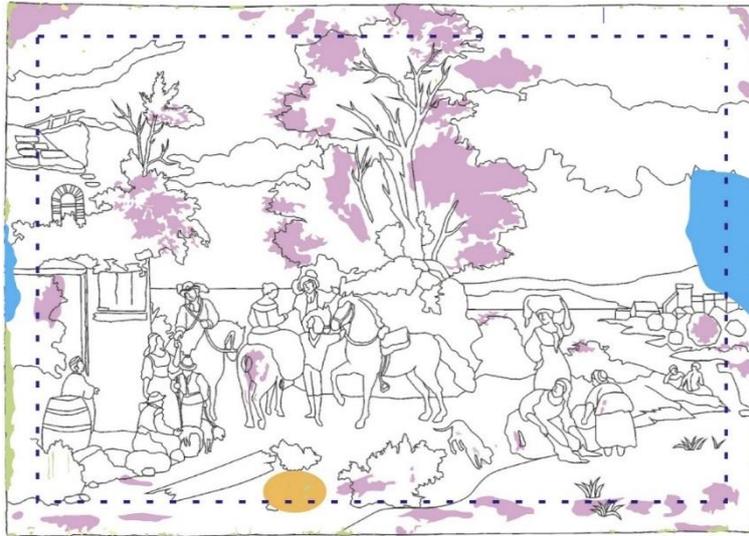
PELÍCULA PICTÓRICA (ANVERSO)

| | Pérdidas pelíc. pictórica | | Pérdidas pelíc. pictórica + imprimación | | Golpes y arañazos |
| | Grafismos/Inscripciones | | Intervenciones anteriores (Repintes) | | Marca del bastidor |

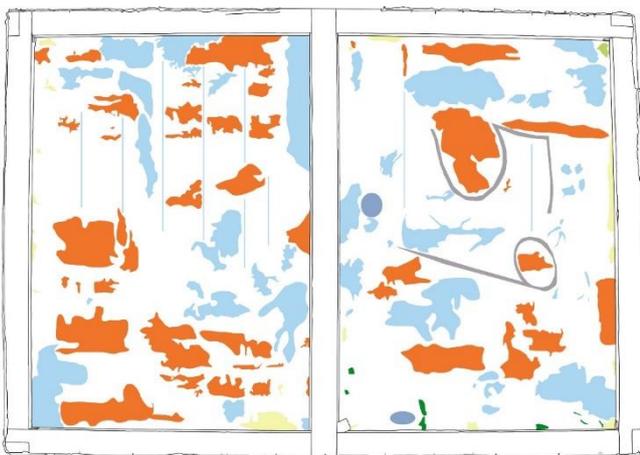
SOPORTE (REVERSO)

| | Oxidación | | Microorganismos | | Humedad |
| | Manchas | | Deformaciones | | Acumulación de suciedad |

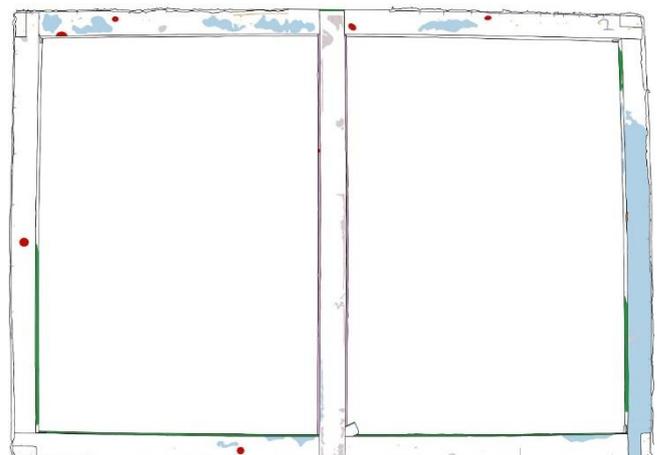
| | Nudos | | Xilófagos | | Clavos |
| | Manchas | | Rotura | | Humedad |
