# MÁSTER UNIVERSITARIO EN INGENIERÍA DEL HORMIGÓN

**TRABAJO FIN DE MÁSTER**  
**CURSO ACADÉMICO 2019/2020**

**ANÁLISIS DE DAÑOS POR TERREMOTOS EN  
ESTRUCTURAS PREFABRICADAS DE HORMIGÓN**

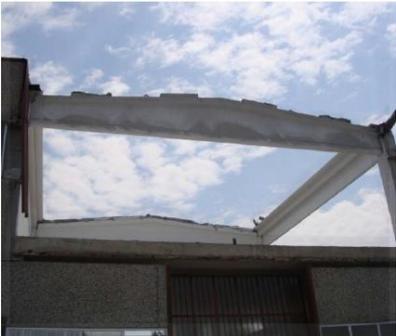
❖ 2

<b>Ubicación</b>	Italia 2012 – Emilia	<b>Magnitud</b>	5.9 Mw
<b>Estructura</b>	Marco con pilares y vigas doble pendiente	<b>Edificio</b>	1 planta
<b>Descripción</b>	Vigas de hormigón espaciadas y apoyadas directamente sobre las vigas principales		
<b>Causa</b>	<ul style="list-style-type: none"> <li>• La falta de dispositivos de conexión es la principal causa de daño, en la que la baja resistencia dada por el mecanismo de fricción causa la pérdida de soporte y además un ancho de soporte muy limitado. La fuerza ejercida por el sismo es superior a la fuerza de fricción y se produce la pérdida de soporte y colapso, (falta de robustez de los elementos prefabricados). [4] [22]</li> </ul>

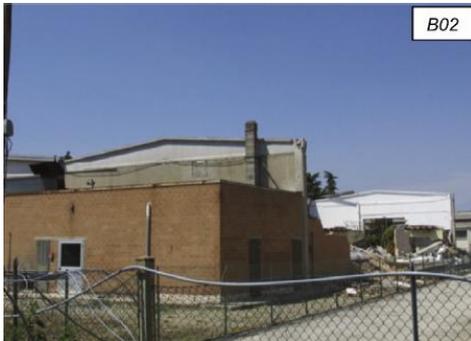
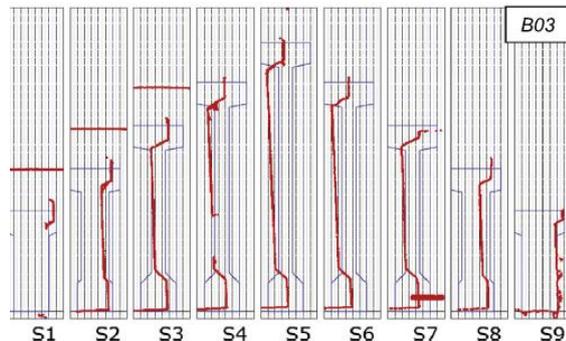
## ❖ 5

<b>Ubicación</b>	Italia 2012 – Emilia	<b>Magnitud</b>	5.9 Mw
<b>Estructura</b>	Marco con pilares y vigas doble pendiente	<b>Edificio</b>	1 planta
<b>Descripción</b>	Elementos de cubierta no rígidos simplemente apoyadas sobre vigas principales		
<b>Causa</b>	<ul style="list-style-type: none"> <li>•Cubierta de elementos de plástico no estructural, y las fuerzas sísmicas horizontales que actúan en la dirección transversal del edificio no se transfirieron efectivamente a las dos paredes de mampostería de fachada (ubicadas a lo largo de los dos lados cortos en planta). El edificio se derrumbó debido al vuelco de los muros de relleno más largos, paneles de mampostería en los lados cortos en su mayoría sin daños. En estos casos, el techo era muy deformable y, en particular para acciones sísmicas perpendiculares a las vigas prefabricadas principales, no era capaz de proporcionar la rigidez necesaria en el plano para evitar la deformación lateral de las vigas. Se midieron grandes desplazamientos permanentes y rotaciones de las secciones transversales del haz en un edificio similar. [12]</li> </ul>

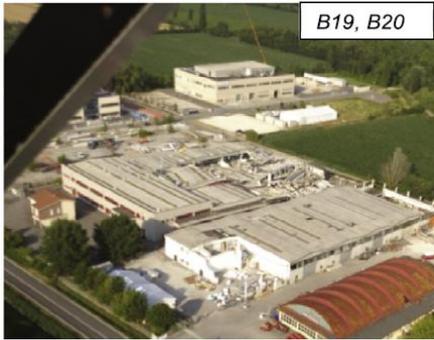
## ❖ 7

<b>Ubicación</b>	Italia 2012 – Emilia	<b>Magnitud</b>	5.9 Mw
<b>Estructura</b>	Marco con pilares y vigas doble pendiente	<b>Edificio</b>	1 planta
<b>Descripción</b>	Losas apoyadas directamente sobre vigas principales		
<b>Causa</b>	<ul style="list-style-type: none"> <li>• Colapsos parciales se relacionaron con el desmontaje de los elementos del techo, sin ningún daño evidente en los pilares. Los elementos de techo generalmente no estaban sujetos a vigas, con la interposición de almohadillas de neopreno que reducían la resistencia a la fricción. En el caso de elementos prefabricados alternados con luces de techo, la rigidez en el plano del techo era insignificante y los pilares podían oscilar libremente como voladizos independientes. Entonces, los desplazamientos relativos significativos, y posiblemente incluso fuera de fase, entre los pilares causaron la falla del asiento de los elementos del techo de las vigas o de las vigas de los pilares. [12]</li> </ul>

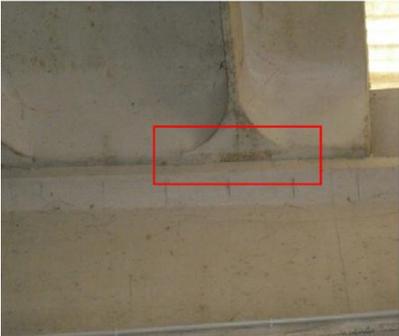
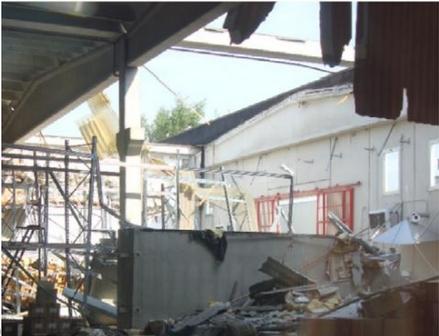
## ❖ 9

<b>Ubicación</b>	Italia 2012 – Emilia – Romagna	<b>Magnitud</b>	5.9 Mw
<b>Estructura</b>	Marco con pilares y vigas doble pendiente	<b>Edificio</b>	1 planta
<b>Descripción</b>	Cubierta con losas de hormigón apoyadas directamente sobre las vigas principales.		
<b>Causa</b>	<ul style="list-style-type: none"> <li>• Los elementos del techo experimentaron desplazamientos relativos significativos como se indica en la imagen (a) y algunos elementos colapsaron debido a la pérdida del soporte como se aprecia en la imagen (b). [23]</li> </ul>		
a)

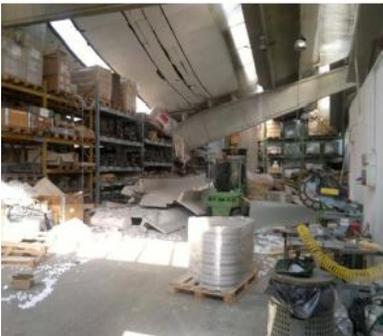
## ❖ 1

<b>Ubicación</b>	Italia 2012 – Emilia	<b>Magnitud</b>	5.9 Mw
<b>Estructura</b>	Marco con pilares y vigas doble pendiente	<b>Edificio</b>	1 planta
<b>Descripción</b>	Vigas doble pendiente apoyadas en pilares con horquillas en los extremos superiores		
<b>Causa</b>	<ul style="list-style-type: none"> <li>• La falta de dispositivos de conexión es la principal causa de daño, en la que la baja resistencia dada por el mecanismo de fricción causa la pérdida de soporte. Conexión por fricción, la fuerza ejercida por el sismo es superior a la fuerza de fricción y se produce la pérdida de soporte y colapso, (falta de robustez de los elementos prefabricados). [4] [22]</li> </ul>

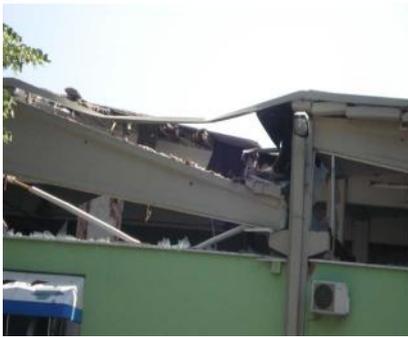
## ❖ 2

<b>Ubicación</b>	Italia 2012 – Emilia	<b>Magnitud</b>	5.9 Mw
<b>Estructura</b>	Marco con pilares y vigas doble pendiente	<b>Edificio</b>	1 planta
<b>Descripción</b>	Vigas doble pendiente apoyadas en pilares con horquillas en los extremos superiores		
<b>Causa</b>	<ul style="list-style-type: none"> <li>• La fuerza ejercida por el sismo es superior a la fuerza de fricción y se produce la pérdida de soporte y colapso, (falta de robustez de los elementos prefabricados). La pérdida de asientos en el pilar central, donde la longitud del asiento de las vigas era bastante limitada y el desplazamiento relativo entre el pilar y la viga excedía el ancho disponible. [4] [6]</li> </ul>

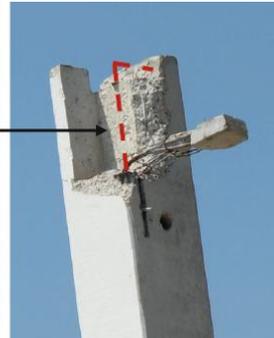
## ❖ 3

<b>Ubicación</b>	Italia 2012 – Emilia	<b>Magnitud</b>	5.9 Mw
<b>Estructura</b>	Marco con pilares y vigas doble pendiente	<b>Edificio</b>	1 planta
<b>Descripción</b>	Vigas doble pendiente apoyadas en pilares con horquillas en los extremos superiores		
<b>Causa</b>	<ul style="list-style-type: none"> <li>• El colapso de las vigas tuvo lugar en la dirección fuera del plano de la viga, después de la falla en la base de las horquillas. Falla de las restricciones laterales de la horquilla en el soporte. [6]</li> </ul>

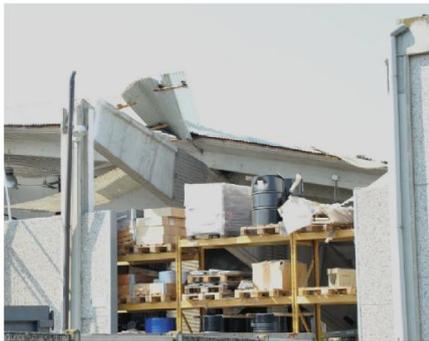
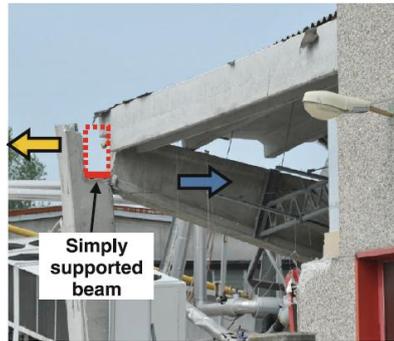
## ❖ 8

<b>Ubicación</b>	Italia 2012 – Emilia	<b>Magnitud</b>	5.9 Mw
<b>Estructura</b>	Marco con pilares y vigas doble pendiente	<b>Edificio</b>	1 planta
<b>Descripción</b>	Vigas doble pendiente apoyadas en pilares con horquillas en los extremos superiores		
<b>Causa</b>	<ul style="list-style-type: none"> <li>Desplazamiento del haz del soporte externo después de su colapso en el pilar central. Desmontaje de las vigas transversales de las horquillas de los pilares, cuyas vigas estaban simplemente apoyadas. [6]</li> </ul>

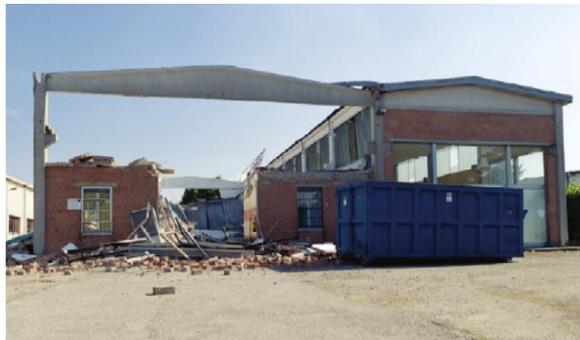
## ❖ 9

<b>Ubicación</b>	Italia 2012 – Emilia	<b>Magnitud</b>	5.9 Mw
<b>Estructura</b>	Marco con pilares y vigas doble pendiente	<b>Edificio</b>	1 planta
<b>Descripción</b>	Vigas doble pendiente apoyadas en pilares con horquillas en los extremos superiores		
<b>Causa</b>	<ul style="list-style-type: none"> <li>La irregularidad del plano fue otra causa importante de colapso del techo. La presencia de un edificio más pequeño (y luego más rígido) provocó la transmisión de altas fuerzas horizontales en los niveles de soporte de los pilares intermedias. La resistencia a la fricción en el soporte del pilar de la viga se superó y todas las vigas intermedias cayeron de sus soportes. [12]</li> </ul>

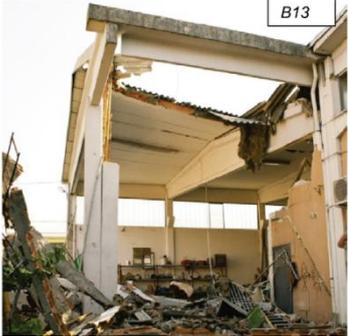
## ❖ 10

<b>Ubicación</b>	Italia 2012 – Emilia	<b>Magnitud</b>	5.9 Mw
<b>Estructura</b>	Marco con pilares y vigas doble pendiente	<b>Edificio</b>	1 planta
<b>Descripción</b>	Vigas doble pendiente apoyadas en pilares con horquillas en los extremos superiores		
<b>Causa</b>	<ul style="list-style-type: none"> <li>• La irregularidad del plano fue otra causa importante de colapso del techo. El colapso del techo de una bahía externa a los dos tramos principales de otro edificio, siendo mucho más flexible y sufriendo desplazamientos grandes y diferenciales a nivel de las cimas de los pilares. [12]</li> </ul>

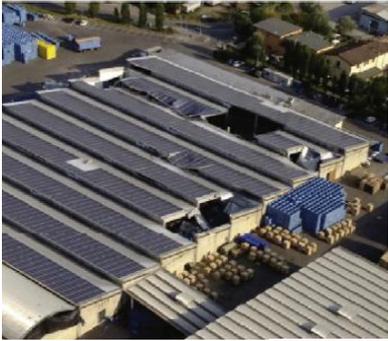
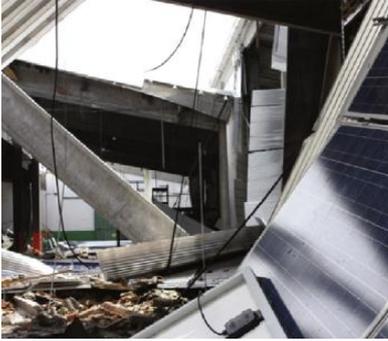
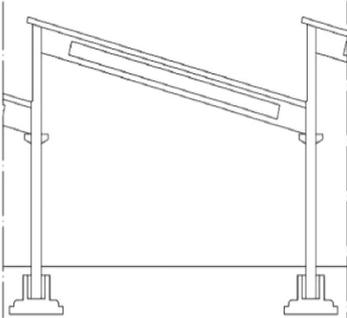
## ❖ 14

<b>Ubicación</b>	Italia 2012 – Emilia	<b>Magnitud</b>	5.9 Mw
<b>Estructura</b>	Marco con pilares y vigas rectas inclinadas	<b>Edificio</b>	1 planta
<b>Descripción</b>	Vigas rectas inclinadas con un extremo apoyada en la parte superior del pilar y en el otro sobre una ménsula (cubierta tipo sierra)		
<b>Causa</b>	<ul style="list-style-type: none"> <li>• La cubierta estaba hecha con vigas prefabricadas inclinadas. Algunas vigas cayeron del soporte inferior, siendo el pilar subyacente más corto (y luego más rígido) que el pilar debajo del soporte superior. La mayor parte de la fuerza horizontal se transfirió al nivel del soporte inferior y, en algunos casos, se excedió la resistencia a la fricción. [12]</li> </ul>

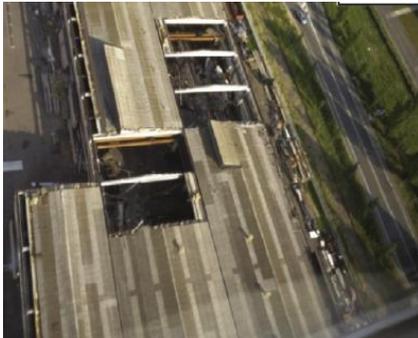
## ❖ 19

<b>Ubicación</b>	Italia 2012 - Emilia	<b>Magnitud</b>	5.9 Mw
<b>Estructura</b>	Marco con pilares y vigas doble pendiente	<b>Edificio</b>	1 planta
<b>Descripción</b>	Vigas doble pendientes apoyadas en pilares con horquillas en los extremos superiores		
<b>Causa</b>	<ul style="list-style-type: none"> <li>• Desplazamientos relativos significativos, y posiblemente fuera de fase, entre los pilares causaron la falla del asiento de los elementos del techo de las vigas o de las vigas de los pilares. Según algunos estudios, las fuerzas de inercia producidas por las grandes aceleraciones verticales que afectaron las áreas cercanas al origen podrían haber contribuido a estas fallas al modificar la carga vertical y la resistencia a la fricción correspondiente. En algunos casos, a pesar de su presencia, los tacos de acero para conectar vigas y pilares eran inadecuados para soportar las fuerzas a transferir. [12]</li> </ul>

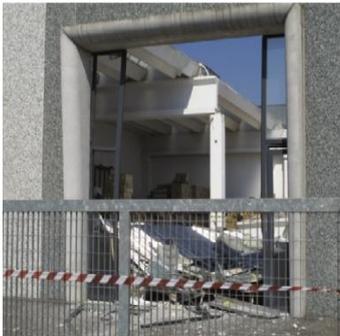
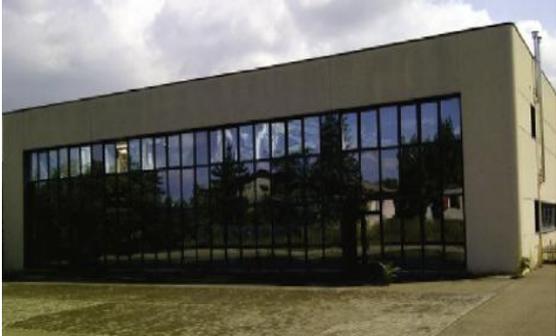
<b>Ubicación</b>	Italia 2012 – Emilia	<b>Magnitud</b>	5.9 Mw
<b>Estructura</b>	Marco con pilares y vigas rectas	<b>Edificio</b>	1 planta
<b>Descripción</b>	Vigas rectas apoyadas en pilares con horquillas en los extremos superiores		
<b>Causa</b>	<ul style="list-style-type: none"> <li>• Según los diseños adoptados, los pilares internos tenían momentos de flexión resistentes más pequeños que los externos, siendo el momento en las primeras solo el correspondiente a la excentricidad de la acción vertical debido a diferencias en los tramos o a combinaciones de carga variable. Sin embargo, debido a la deformabilidad del techo, las fuerzas sísmicas horizontales que actúan sobre los pilares internos fueron proporcional a la masa en sus áreas tributarias y, por lo tanto, aproximadamente el doble en los pilares internos con respecto a la de los pilares externos. Los aumentos de carga axial en los pilares, causados por las fuerzas de inercia producidas por las aceleraciones verticales, podrían haber contribuido a estas fallas en áreas cercanas a la fuente. En este caso, ocurrieron varias circunstancias negativas: <ul style="list-style-type: none"> <li>- el edificio era muy irregular, con dos pisos en la parte central (colapsada);</li> <li>- losa de hormigón pesado de 15 cm de espesor en la cubierta, donde se ubicaron unidades de aire acondicionado pesadas;</li> <li>- la porción de dos niveles del edificio, donde se ubicaban las oficinas, tenía una escalera muy rígida y muchas paredes divisorias;</li> <li>- gran pared de separación entre las oficinas y las secciones de producción.</li> </ul> </li> </ul> <p>Estos factores contribuyeron a que el edificio fuera muy irregular en el plano, desplazando el centroide de rigidez hacia el área de la oficina. Durante los movimientos de tierra, se produjeron grandes rotaciones, con desplazamientos muy grandes, especialmente en el lado más alejado de la carretera, mientras que la parte de la oficina no sufrió ningún daño. Las simulaciones numéricas indican que el inicio de un colapso progresivo probablemente se deba a la pérdida de soporte de las vigas superiores en la porción central de dos niveles del edificio. Durante el colapso, algunos pilares fallaron con la formación de bisagras plásticas en la sección de la base, mientras que otros fallaron al nivel de la losa intermedia, aproximadamente 1.80 m por encima de las ménsulas que constituyen el soporte de vigas prefabricadas. Varios pilares sufrieron deformación de las barras longitudinales con rotaciones residuales significativas. Los pilares secundarios fallaron con el cuello de la barra longitudinal. Un pilar en la parte central del edificio exhibió una falla de corte por flexión. Este mecanismo de falla, aparentemente singular en pilares tan largos, es una consecuencia de su diseño peculiar contra las acciones del viento. Estos pilares, que sostienen la porción de dos niveles del edificio, fueron expuestas los a cargas de viento horizontales que actúan solo en su parte superior. Por lo tanto, fueron diseñados para tener una alta capacidad de momento en la base, pero con una resistencia a corte moderada. Finalmente, vale la pena señalar que, en todos los casos, el pavimento industrial de hormigón grueso aseguró un efecto de retención perfecto, al no permitir ninguna rotación de los pilares debido a los movimientos de los cimientos. [12]</p>

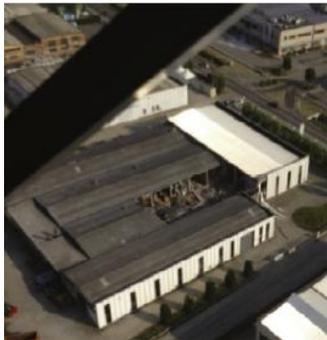
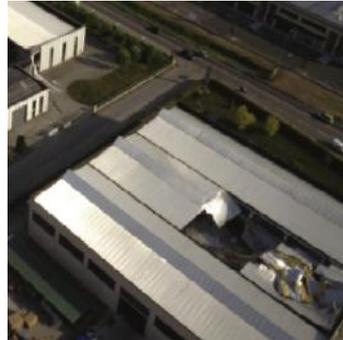
❖ 21

<b>Ubicación</b>	Italia 2012 - Emilia	<b>Magnitud</b>	5.9 Mw
<b>Estructura</b>	Marco con pilares y vigas doble pendiente	<b>Edificio</b>	1 planta
<b>Descripción</b>	Vigas doble pendientes apoyadas en pilares con horquillas en los extremos superiores		
<b>Causa</b>	<ul style="list-style-type: none"> <li>• Otro caso de falla por pérdida de soporte ocurrió en la parte central de los edificios. Falla fue facilitada por el comportamiento no rígido en el plano de los elementos del techo que condujo a grandes movimientos relativos. Según algunos estudios, las fuerzas de inercia producidas por las grandes aceleraciones verticales que afectaron las áreas cercanas al origen podrían haber contribuido a estas fallas al modificar la carga vertical y la resistencia a la fricción correspondiente. En algunos casos, a pesar de su presencia, los tacos de acero para conectar vigas y pilares eran inadecuados para soportar las fuerzas a transferir. [12]</li> </ul>

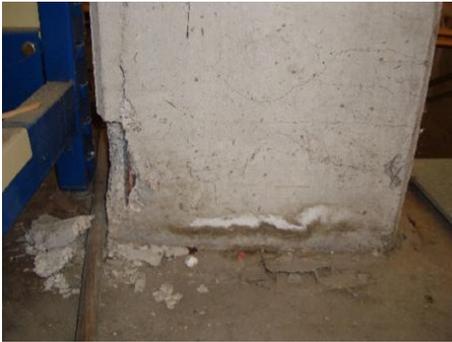
❖ 2

<b>Ubicación</b>	Italia 2012 – Emilia	<b>Magnitud</b>	5.9 Mw
<b>Estructura</b>		<b>Edificio</b>	1 planta
<b>Descripción</b>	Marco con pilares empotrados en su base		
<b>Causa</b>	<ul style="list-style-type: none"> <li>• Pilares prefabricados experimentaron rotaciones significativas alrededor del eje Y global en la base: grandes grietas y desprendimientos del hormigón demostraron la capacidad de la resistencia a la deformación de los pilares, es decir, el rendimiento de las barras de acero o el logro de la tensión máxima en la cubierta de hormigón comprimido (a). El daño de los pilares causó una rotación evidente de la estructura alrededor del eje Y global (b). [23]</li> </ul>		
<div style="display: flex; justify-content: space-around;"> <div style="text-align: center;">

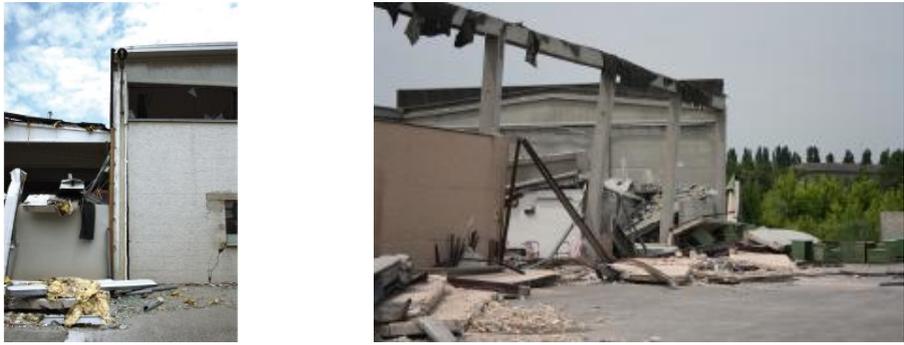
## ❖ 3

<b>Ubicación</b>	Italia 2012 – Emilia	<b>Magnitud</b>	5.9 Mw
<b>Estructura</b>	Marco con pilares y vigas doble pendiente	<b>Edificio</b>	1 planta
<b>Descripción</b>	Marcos con pilares conectados a cimientos prefabricados de hormigón armado		
<b>Causa</b>	<ul style="list-style-type: none"> <li>• Algunos pilares perdieron su verticalidad debido a los desplazamientos relativos permanentes y las rotaciones experimentadas a nivel de los cimientos, donde se proporcionaron cimientos de zócalo no diseñados para la carga sísmica sin vigas de conexión adicionales de interconexión. La presencia de pisos de hormigón armado y la pérdida de elementos y vigas del techo pueden haber contribuido a este fenómeno: el primero al proporcionar solo restricción mono - lateral a los movimientos relativos de los pilares, el segundo al reducir la carga de gravedad estabilizadora. [9]</li> </ul>

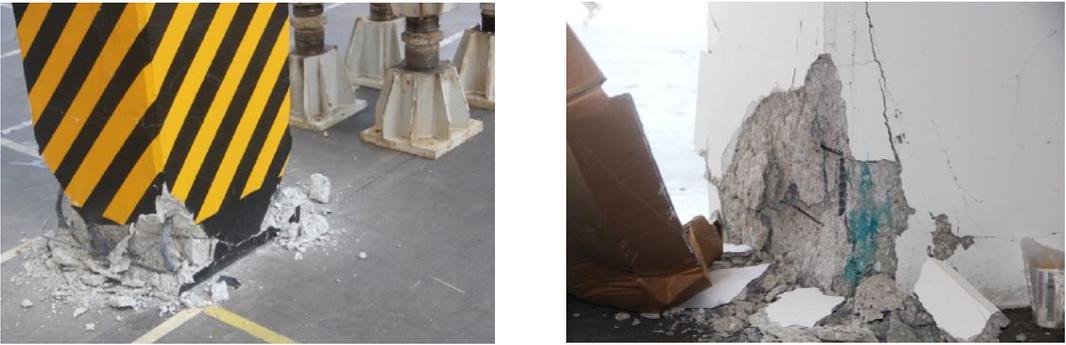
## ❖ 4

<b>Ubicación</b>	Italia 2012 – Emilia	<b>Magnitud</b>	5.9 Mw
<b>Estructura</b>		<b>Edificio</b>	1 planta
<b>Descripción</b>	Marco con pilares empotrados en su base		
<b>Causa</b>	<ul style="list-style-type: none"> <li>• Los detalles de una bisagra de plástico con el pandeo de las barras en compresión y desprendimiento severo de hormigón, probablemente debido a la bisagra de plástico como resultado de las secciones transversales inadecuadas del pilar, es decir, en la dirección fuera del plano. [10]</li> </ul>

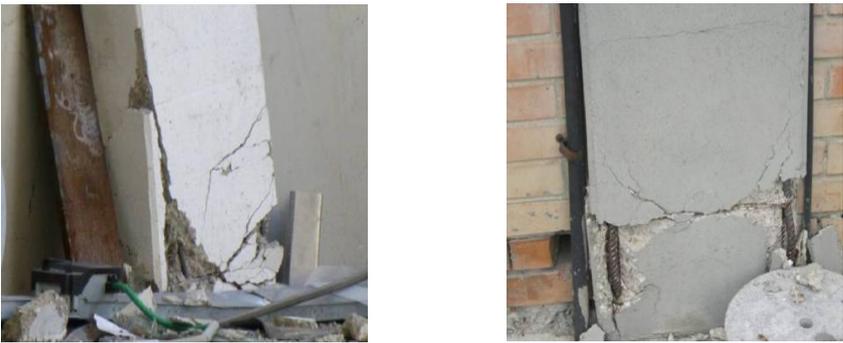
## ❖ 5

<b>Ubicación</b>	Italia 2012 – Emilia	<b>Magnitud</b>	5.9 Mw
<b>Estructura</b>	Marco con pilares y vigas rectas	<b>Edificio</b>	1 planta
<b>Descripción</b>	Marcos con pilares empotrados en su base		
<b>Causa</b>	<ul style="list-style-type: none"> <li>•A pesar de la ductilidad reducida debido a la presencia de fuerza axial, la formación de bisagras de plástico en la base representa la principal fuente de disipación de energía de estos edificios debido a la ausencia de conexión bilateral entre pilares y vigas. Los pilares de las paredes perimetrales que fueron forzadas en la dirección fuera del plano son generalmente las más dañadas, probablemente porque no pueden transferir parte de las cargas sísmicas en el plano a las paredes externas. Los pilares esquineros son aún más vulnerables porque se doblan fácilmente en ambos sentidos. [11]</li> </ul>

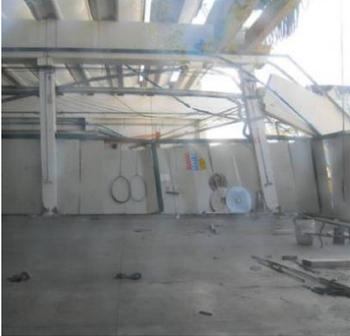
## ❖ 6

<b>Ubicación</b>	Italia 2012 – Emilia	<b>Magnitud</b>	5.9 Mw
<b>Estructura</b>	Marco con pilares y vigas rectas	<b>Edificio</b>	1 planta
<b>Descripción</b>	Marcos con pilares empotrados en su base		
<b>Causa</b>	<ul style="list-style-type: none"> <li>•La rotación de un pilar a veces se ha incrementado por el impacto de una viga caída. Se han informado bisagras de plástico también a la altura de las ménsulas de la grúa. Los pilares de las paredes perimetrales que fueron forzadas en la dirección fuera del plano son generalmente las más dañadas, probablemente porque no pueden transferir parte de las cargas sísmicas en el plano a las paredes externas. Los pilares esquineros son aún más vulnerables porque se doblan fácilmente en ambos sentidos. [11]</li> </ul>

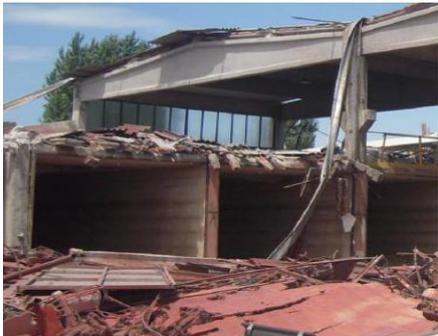
## ❖ 6

<b>Ubicación</b>	Italia 2012 – Emilia	<b>Magnitud</b>	5.9 Mw
<b>Estructura</b>	Marco con pilares y vigas doble pendiente	<b>Edificio</b>	1 planta
<b>Descripción</b>	Revestimiento de estructura con mampostería		
<b>Causa</b>	<ul style="list-style-type: none"> <li>• La falla de la columna corta ha sido bastante frecuente debido a los rellenos de revestimiento. En otros casos, se originó por nuevas construcciones adyacentes sin una junta sísmica adecuada o por salas contiguas de diferente altura. [11]</li> </ul>

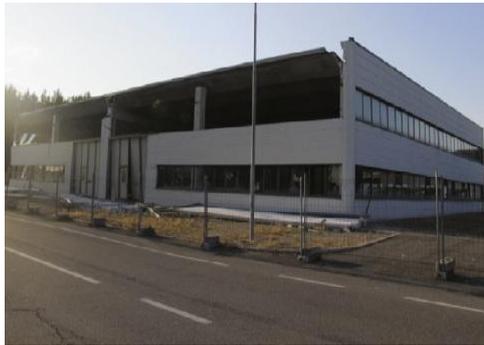
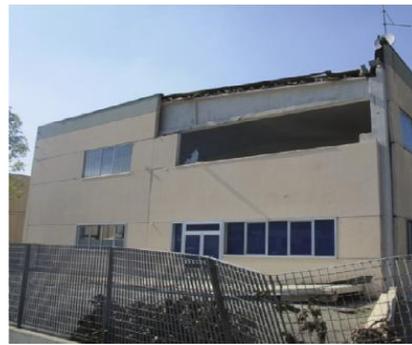
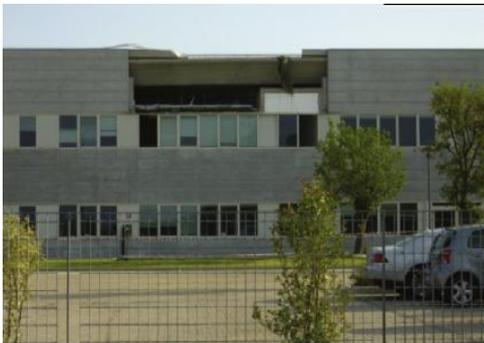
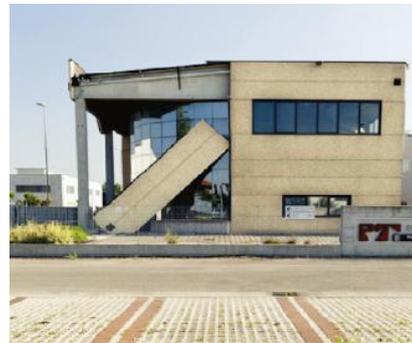
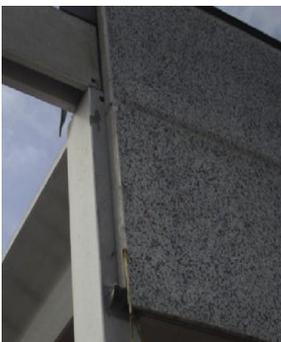
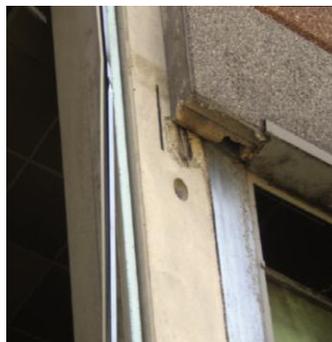
<b>Ubicación</b>	Italia 2012 – Emilia	<b>Magnitud</b>	5.9 Mw
<b>Estructura</b>	Marco con pilares y vigas doble pendiente	<b>Edificio</b>	1 planta
<b>Descripción</b>	Revestimiento de estructura con paneles prefabricados horizontales		
<b>Causa</b>	<ul style="list-style-type: none"> <li>• Los paneles de revestimiento horizontales eran particularmente vulnerables, debido a la falta de dispositivos de fijación apropiados para anclar los paneles. Típicamente, cada nivel de paneles de revestimiento fue soportado por el nivel inferior. Cada panel tenía dos conectores en su parte superior, unidos a perfiles de acero específicos anclados solo en la cubierta de hormigón de los pilares. Estos conectores fueron diseñados para resistir fuerzas horizontales ortogonales a paneles, por ejemplo, fuerzas producidas por presiones de viento o acciones sísmicas (en edificios muy recientes). Sin embargo, dado que los pilares exhibían grandes desplazamientos horizontales en el plano de los paneles y los paneles eran muy rígidos en el plano, se produjeron altas demandas de desplazamiento relativo en los conectores (especialmente en los paneles de revestimiento superiores). Como los conectores no fueron diseñados para permitir desplazamientos, fueron sometidos a altas fuerzas que rompieron los perfiles de acero incrustados en el concreto que cubren las columnas, causando la falla de los paneles de revestimiento. [12]</li> </ul>

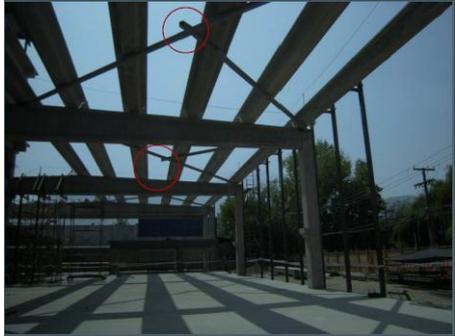
❖ 2

<b>Ubicación</b>	Chile 2010 – Maule	<b>Magnitud</b>	8,8 Mw
<b>Estructura</b>	Marco con pilares y vigas doble pendiente	<b>Edificio</b>	1 planta
<b>Descripción</b>	Cubierta con arriostramiento y con vigas prefabricadas espaciadas		
<b>Causa</b>	<ul style="list-style-type: none"> <li>• Daños de arriostramiento en el plano de cubierta en base a perfiles de acero es causado por el efecto de tracción y compresión. Este daño se asocia a un mal diseño de la unión entre los elementos, y no a un problema específico de las estructuras prefabricadas. [2]</li> </ul>

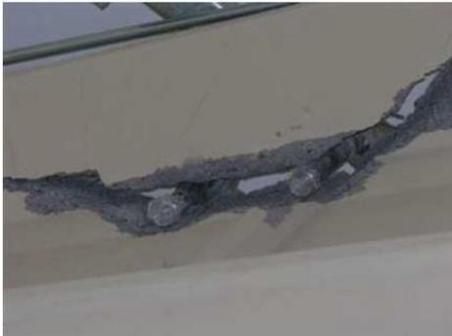
## ❖ 3

<b>Ubicación</b>	Chile 2010 – Maule	<b>Magnitud</b>	8,8 Mw
<b>Estructura</b>	Marco con pilares y vigas doble pendiente	<b>Edificio</b>	1 planta
<b>Descripción</b>	Cubierta con arriostramiento y con vigas prefabricas espaciadas		
<b>Causa</b>	<ul style="list-style-type: none"> <li>• Incapacidad de la conexión para resistir los desplazamientos generados por el sismo. El movimiento de vaivén, genera solicitaciones excesivas que terminan por arrancar la conexión, en el momento en que el arriostramiento cambia su trabajo de compresión a tracción. Conexiones ejecutadas en zonas no confinadas de la viga, lo cual, ante la incapacidad del hormigón a resistir la tracción provocada por el anclaje del arriostramiento, provoca el arrancamiento de la conexión. [2]</li> </ul>

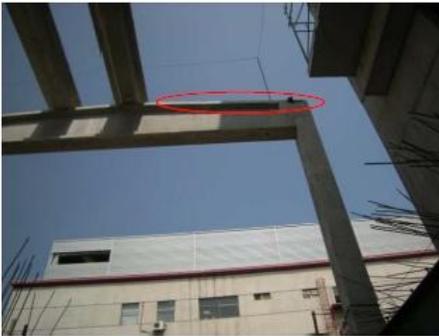
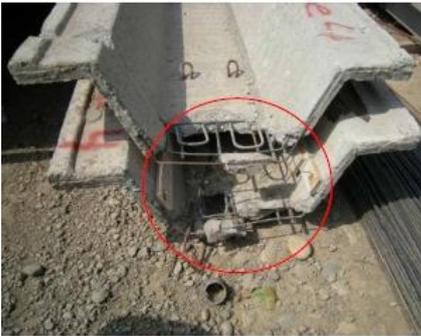
## ❖ 1

<b>Ubicación</b>	Chile 2010 – Maule	<b>Magnitud</b>	8,8 Mw
<b>Estructura</b>	Marco con pilares y vigas doble pendiente	<b>Edificio</b>	1 planta
<b>Descripción</b>	Cubierta con vigas prefabricas espaciadas		
<b>Causa</b>	<ul style="list-style-type: none"> <li>• El volcamiento y caída de las costaneras de hormigón están asociados a una débil conexión entre ellas y las vigas principales, conexiones secas que ante solicitaciones transversales o longitudinales a la estructura no cumplieron su objetivo, permitiendo movimientos no considerados en el diseño. Las vigas de techo, o costaneras, no solo resultaron dañadas por alguna responsabilidad directa sobre ellas, sino que también por causas como la caída de vigas principales o secundarias (daño en la conexión viga – pilar) o por desplazamientos excesivos luego de la falla del sistema de arriostramiento de las estructuras. [2]</li> </ul>

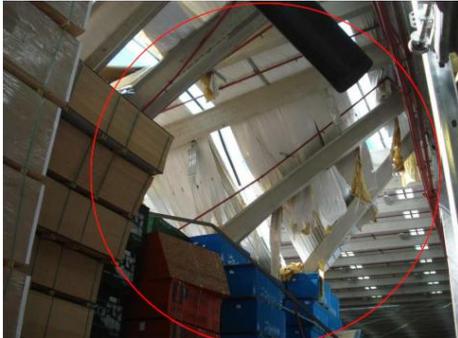
## ❖ 5

<b>Ubicación</b>	Chile 2010 – Maule	<b>Magnitud</b>	8,8 Mw
<b>Estructura</b>	Marco con pilares y vigas rectas	<b>Edificio</b>	1 planta
<b>Descripción</b>	Cubiertas con vigas rectas prefabricadas		
<b>Causa</b>	<ul style="list-style-type: none"> <li>• Excesivos desplazamientos combinados a una conexión poco dúctil, provocaron la caída de un grupo de costaneras, unidas a las vigas principales mediante conexiones secas. [2]</li> </ul>

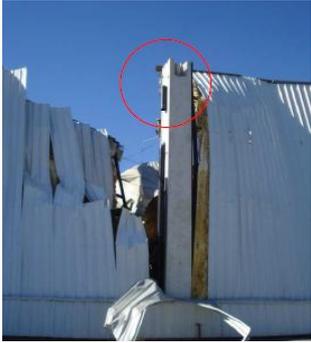
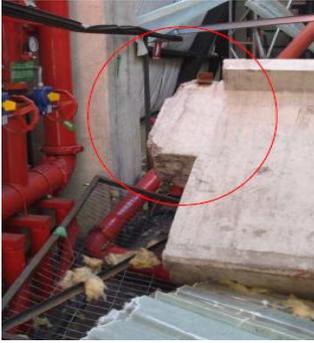
❖ 1

<b>Ubicación</b>	Chile 2010 – Maule	<b>Magnitud</b>	8,8 Mw
<b>Estructura</b>	Marco con pilares y vigas doble pendiente	<b>Edificio</b>	1 planta
<b>Descripción</b>	Vigas doble pendiente apoyadas en pilares con horquillas en los extremos superiores		
<b>Causa</b>	<ul style="list-style-type: none"> <li>• Colapso de la conexión viga - pilar de la estructura. En la imagen (a) se observa el pilar con sus respectivos pasadores, por lo que se concluye que la viga que se aprecia en la imagen (b) se desprendió del pilar luego que el grout de relleno se desintegrara producto de el vaivén de la estructura. [2]</li> </ul>

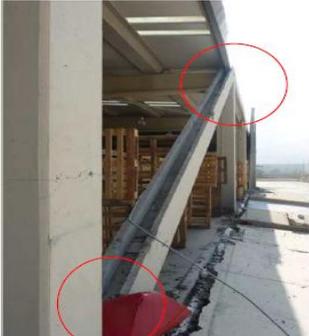
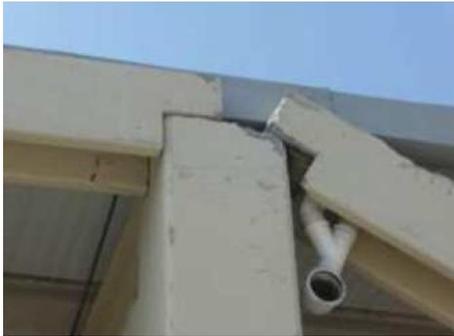
## ❖ 4

<b>Ubicación</b>	Chile 2010 - Maule	<b>Magnitud</b>	8,8 Mw
<b>Estructura</b>	Marco con pilares y vigas doble pendiente	<b>Edificio</b>	1 planta
<b>Descripción</b>	Vigas secundarias apoyadas sobre los extremos superiores de pilares con barras de anclaje		
<b>Causa</b>	<ul style="list-style-type: none"> <li>• Caída de viga secundaria debido a que los anclajes de la conexión viga-pilar no forman una unión rígida, permiten el giro de los elementos de forma proporcional al desplazamiento, por la deformación en fluencia de las barras de anclaje, o el arrancamiento de éstas, si la longitud de desarrollo no es suficiente o se produce la falla de grout. Conexión mediante barras embebidas no permite la compatibilidad de deformaciones en el giro de ambos elementos, a pesar de que el diseño considera esta unión, como una unión rotulada. Incompatibilidad geométrica frente al giro que genera estas conexiones, provoca concentración de tensiones en el nudo, y como consecuencia, desprendimiento de hormigón de la viga y el pilar. El grout de relleno de las vainas, falla frente a las cargas cíclicas a las que está sometida la conexión. La pérdida de sección en el nudo, provoca una mayor libertad de los elementos para girar, lo que ocasiona un daño mayor de la conexión. El daño observado en este tipo de elementos se asocia principalmente al esfuerzo producido por elementos no estructurales que dependen de la viga como soporte, por ejemplo, los paneles prefabricados de hormigón, los cuales son utilizados para el cerramiento vertical de la nave industrial. Para algunas vigas, en zonas adyacentes al nudo de conexión, se constató falla inducida por el giro del nudo, debido a las deformaciones de los marcos. Las grietas indican fallas de corte por la flexión de la viga. [2]</li> </ul>

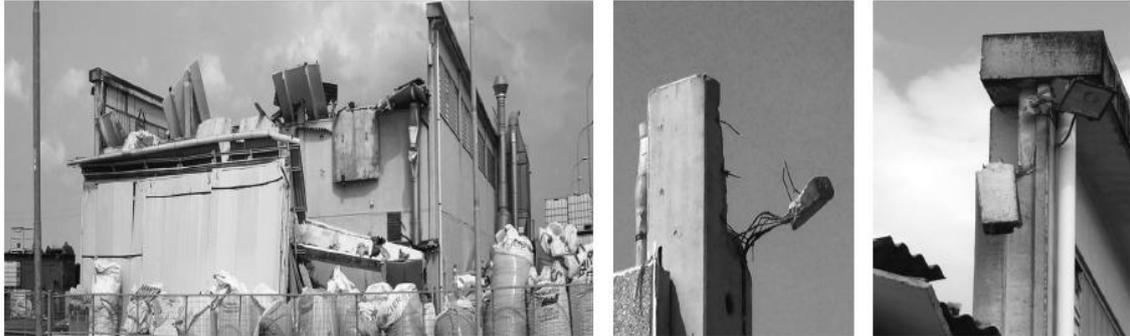
## ❖ 7

<b>Ubicación</b>	Italia 2012 – Emilia	<b>Magnitud</b>	5.9 Mw
<b>Estructura</b>	Marco con pilares y vigas doble pendiente	<b>Edificio</b>	1 planta
<b>Descripción</b>	Vigas doble pendiente apoyadas en pilares sin horquillas en los extremos superiores		
<b>Causa</b>	<ul style="list-style-type: none"> <li>• La presencia de una conexión mecánica, realizada por un pasador metálico, ha sido incapaz de absorber las fuerzas horizontales debido a la excitación sísmica, causando el colapso. [5]</li> </ul>

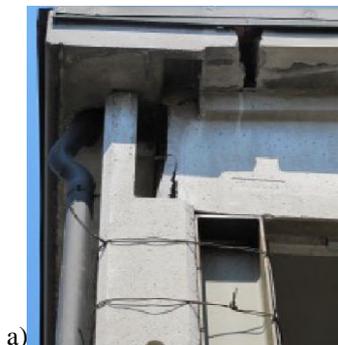
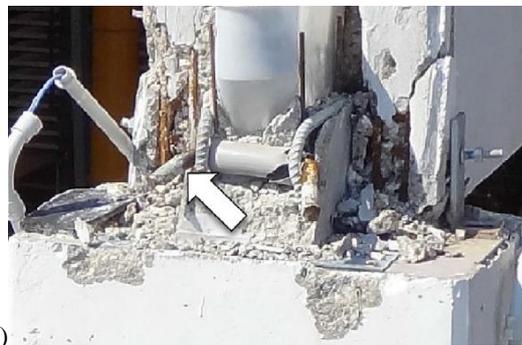
## ❖ 8

<b>Ubicación</b>	Italia 2012 – Emilia	<b>Magnitud</b>	5.9 Mw
<b>Estructura</b>	Marco con pilares y vigas doble pendiente	<b>Edificio</b>	1 planta
<b>Descripción</b>	Vigas doble pendiente apoyadas en pilares sin horquillas en los extremos superiores		
<b>Causa</b>	<ul style="list-style-type: none"> <li>• En la imagen (a) el refuerzo de acero en la parte trasera de la viga no fue suficiente para resistir la fuerza producida por la espiga de acero en la conexión viga-pilar. La imagen (b) se muestra un detalle de la parte superior de un pilar en un edificio diseñado de acuerdo con reglas sísmicas. Se puede ver una espiga de acero horizontal. Se utilizó para conectar el haz prefabricado en forma de omega al pilar. Sin embargo, debido a la irregularidad del plano, la acción en la conexión fue mayor que la calculada en el diseño, la espiga fue insuficiente y la viga cayó de su soporte. [12]</li> </ul>

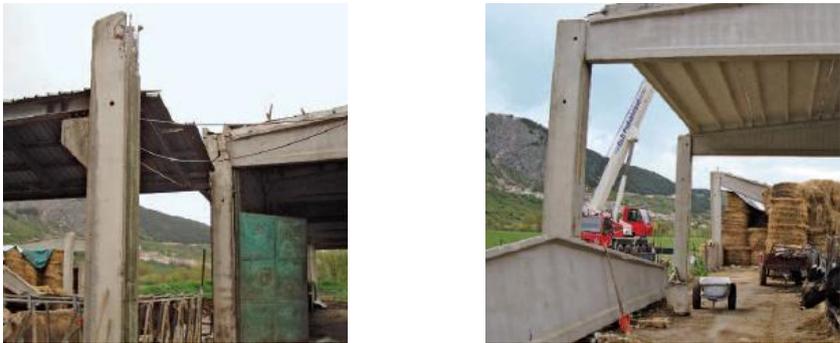
## ❖ 9

<b>Ubicación</b>	Italia 2009 – L`Aquila	<b>Magnitud</b>	6.3 Mw
<b>Estructura</b>	Marco con pilares y vigas doble pendiente	<b>Edificio</b>	1 planta
<b>Descripción</b>	Vigas doble pendiente apoyadas en pilares con horquillas en los extremos superiores		
<b>Causa</b>	<ul style="list-style-type: none"> <li>• Las vigas del cobertizo se colocaron en soportes con horquillas en la parte superior de los pilares. Los soportes y las vigas se conectaron con un pasador. Bajo los temblores sísmicos, esta conexión no funcionó, probablemente debido a la ausencia de un relleno de mortero para reparar el taco. [14]</li> <li>• La pérdida de soporte en el lado sin barra de unión, causada por desplazamientos demasiado grandes, y el golpeteo entre la viga y la horquilla superior del pilar. El fenómeno de la división de la cubierta de la barra de unión también se puede observar en el nivel intermedio de algunos edificios prefabricados de dos pisos, donde, como ya se ha escrito, la unión de la viga-pilar está en la ménsula. [15]</li> </ul>

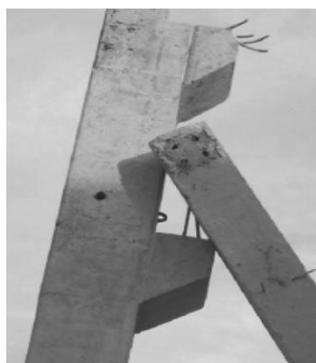
## ❖ 13

<b>Ubicación</b>	Turquía 2011 – Van	<b>Magnitud</b>	7,2 Mw
<b>Estructura</b>	Marco con pilares y vigas doble pendiente	<b>Edificio</b>	1 planta
<b>Descripción</b>	Vigas doble pendiente apoyadas en pilares con ménsulas		
<b>Causa</b>	<ul style="list-style-type: none"> <li>• La falla de estos edificios industriales se debió principalmente a la caída de las vigas del techo. Aunque la caída de las vigas del techo podría atribuirse fácilmente a la falta de lechada (ya que el edificio estaba en construcción, el productor afirma que el terremoto ocurrió justo antes de la lechada) en los soportes de los pasadores en las conexiones, se observaron fallas en las conexiones donde la lechada se había completado recientemente. Los marcos prefabricados sin paredes y cubiertas de techo experimentaron varios niveles de daño. Los autores creen que las respuestas de las estructuras industriales están influenciadas principalmente por los niveles de deriva lateral. [26]</li> </ul>

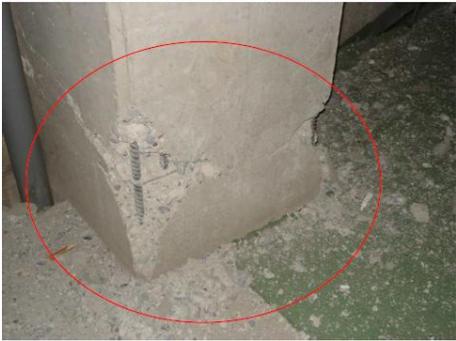
❖ 1

<b>Ubicación</b>	Chile 2010 – Maule	<b>Magnitud</b>	8,8 Mw
<b>Estructura</b>		<b>Edificio</b>	1 planta
<b>Descripción</b>	Pilares empotrados en la base		
<b>Causa</b>	<ul style="list-style-type: none"> <li>• La fisuración, pérdida de sección y armadura a la vista. El pilar posee un amortiguamiento muy bajo, rotula plástica por desplazamientos excesivo en la parte superior de la estructura. Debido a que los anclajes de la conexión viga – pilar no constituyen una unión rígida, permiten el giro de los elementos de forma proporcional al desplazamiento, por la deformación en fluencia de las barras de anclaje, o el arrancamiento de éstas, si la longitud de desarrollo no es suficiente o se produce la falla de grout. [2]</li> </ul>

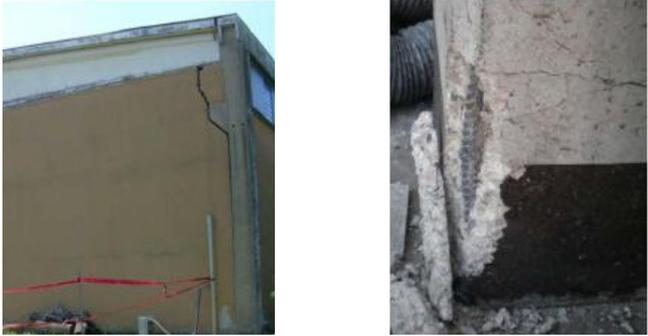
❖ 2

<b>Ubicación</b>	Italia 2012 – Emilia	<b>Magnitud</b>	5.9 Mw
<b>Estructura</b>	Marco con pilares y vigas doble pendiente	<b>Edificio</b>	1 planta
<b>Descripción</b>	Pilares empotrados en la base		
<b>Causa</b>	<ul style="list-style-type: none"> <li>• Los pilares actúan como voladizos fijos en su base que debido a fuerzas generadas por sismos fuertes estas pierden verticalidad por la rotación de una posible base inadecuada, incluso si esta causa no es fácilmente comprobable a menos que se realice una inspección de la base. También se desarrollan rotulas plásticas en la base del pilar que se pueden evidenciar por grietas extensas en la base. Deficiencias en la separación de los estribos en la zona crítica del pilar el refuerzo longitudinal tiende a pandearse. [4]</li> </ul>

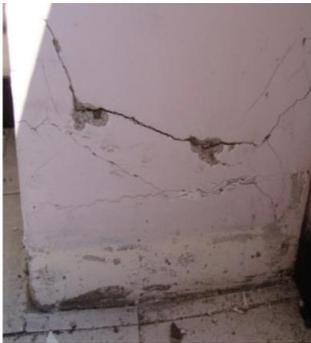
## ❖ 3

<b>Ubicación</b>	Italia 2012 – Emilia	<b>Magnitud</b>	5.9 Mw
<b>Estructura</b>	Marco con pilares y vigas doble pendiente	<b>Edificio</b>	1 planta
<b>Descripción</b>	Pilares empotrados en la base		
<b>Causa</b>	<ul style="list-style-type: none"> <li>En presencia de fuertes tensiones producidas por los terremotos, los pilares prefabricados muestran pérdida de verticalidad debido a una rotación en el elemento de base (a) causada por una posible conexión inadecuada de pilar a base, incluso si esta causa no es fácilmente comprobable a menos que se realice una inspección directa de la base. Desarrollo de la bisagra de plástico en la base del pilar: la imagen (b) muestra una bisagra de plástico incipiente evidenciada por grietas extensas en la base, y (c) indica un caso de pandeo longitudinal de la barra debido a la falta visible de una separación adecuada del estribo en la zona crítica del pilar. [22]</li> </ul>

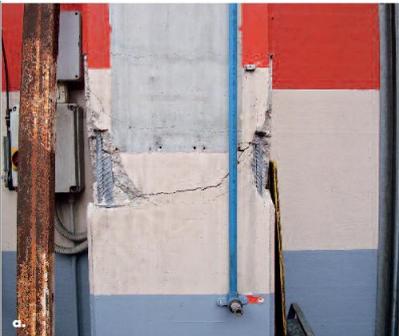
## ❖ 4

<b>Ubicación</b>	Italia 2009 – L`Aquila	<b>Magnitud</b>	6.3 Mw
<b>Estructura</b>		<b>Edificio</b>	1 planta
<b>Descripción</b>	Pilares empotrados en la base		
<b>Causa</b>	<ul style="list-style-type: none"> <li>Presencia de bisagra plástica, debido a la alta intensidad de la sísmica. acción. En algunos casos, dicha bisagra de plástico no se observó en la base del pilar, es decir, en la unión pilar – base, sino incluso un metro por encima, donde disminuye el refuerzo longitudinal. [15]</li> </ul>

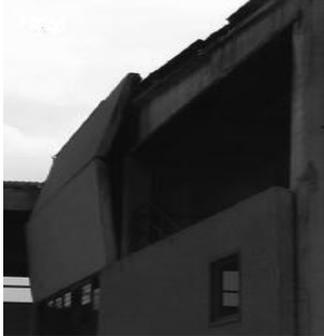
## ❖ 2

<b>Ubicación</b>	Italia 2012 – Emilia	<b>Magnitud</b>	5.9 Mw
<b>Estructura</b>	Marco con pilares y vigas doble pendiente	<b>Edificio</b>	1 planta
<b>Descripción</b>	Revestimiento de estructura con paneles prefabricados horizontales		
<b>Causa</b>	<ul style="list-style-type: none"> <li>• La causa principal del colapso se debe a las características inapropiadas de los soportes para absorber las fuerzas horizontales. Además, el desplazamiento diferencial entre pilares adyacentes y el martilleo de la cubierta frente a los pilares causaron el colapso de los paneles de revestimiento, debido a la falta de soporte. [5]</li> </ul>

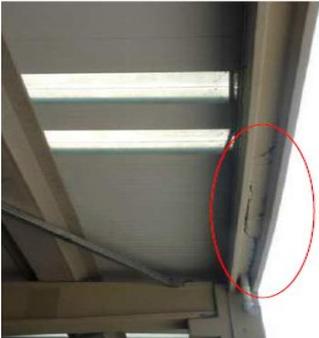
## ❖ 4

<b>Ubicación</b>	Chile 2010 – Maule	<b>Magnitud</b>	8,8 Mw
<b>Estructura</b>	Marco con pilares y vigas doble pendiente	<b>Edificio</b>	1 planta
<b>Descripción</b>	Revestimiento de estructura con paneles prefabricados verticales		
<b>Causa</b>	<ul style="list-style-type: none"> <li>• Los desplazamientos de la estructura generan concentraciones de tensiones en los puntos de conexión de estos elementos con la viga longitudinal. El daño en este tipo de elementos se asocia principalmente al esfuerzo producido por elementos no estructurales que dependen de la viga como soporte, por ejemplo, los paneles prefabricados de hormigón, los cuales son utilizados para el cerramiento vertical de la nave industrial. Producto de las sollicitaciones sísmicas, se generaron desplazamientos entre vigas secundarias y paneles prefabricados de hormigón, consecuencia de esto, se produce concentración de tensiones y desplazamientos no considerados en el diseño de la viga. Al invertir la dirección de aplicación de la fuerza, el desplazamiento y la concentración de tensiones en la viga también cambian este vaivén en el movimiento contribuye a la generación de daños. Para algunas vigas, en zonas adyacentes al nudo de conexión, se constató falla inducida por el giro del nudo, debido a las deformaciones de los marcos. Las grietas indican fallas de corte por la flexión de la viga. [2]</li> </ul>

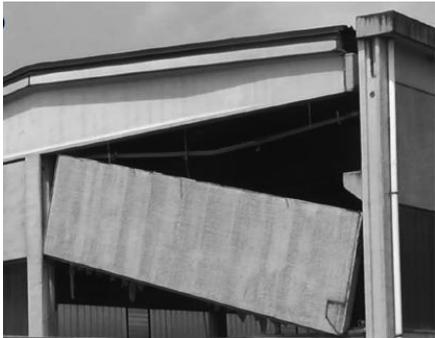
## ❖ 5

<b>Ubicación</b>	Italia 2012 – Emilia	<b>Magnitud</b>	5.9 Mw
<b>Estructura</b>	Marco con pilares y vigas doble pendiente	<b>Edificio</b>	1 planta
<b>Descripción</b>	Revestimiento de estructura con paneles prefabricados horizontales		
<b>Causa</b>	<ul style="list-style-type: none"> <li>• La causa principal del colapso se debe a las características inapropiadas de los soportes para absorber las fuerzas horizontales y el desplazamiento diferencial entre pilares adyacentes y el martilleo de la cubierta frente a los pilares causaron el colapso de los paneles de revestimiento, debido a la falta de soporte. [5]</li> <li>• El desprendimiento en el plano de un elemento de revestimiento exterior después del fallo de las conexiones con la estructural principal, debido a que agotaron la capacidad de desplazamiento de las conexiones, lo que condujo al desarrollo de altas fuerzas. [6]</li> </ul>

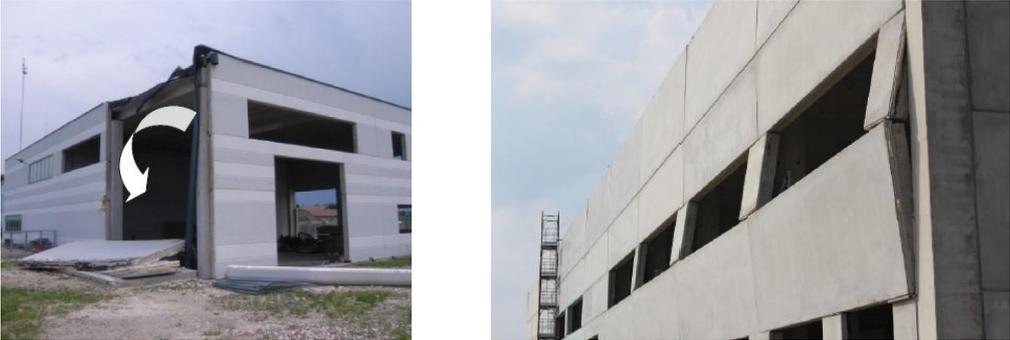
## ❖ 6

<b>Ubicación</b>	Italia 2012 – Emilia	<b>Magnitud</b>	5.9 Mw
<b>Estructura</b>	Marco con pilares y vigas doble pendiente	<b>Edificio</b>	1 planta
<b>Descripción</b>	Revestimiento de estructura con paneles prefabricados horizontales		
<b>Causa</b>	<ul style="list-style-type: none"> <li>• El desprendimiento en el plano de un elemento de revestimiento exterior después del fallo de las conexiones con la estructural principal, debido los altos efectos de inercia fuera del plano condujeron al desarrollo de altas rotaciones, especialmente cuando se utilizaron más de dos paneles horizontales, que, junto con los efectos de inercia vertical, provocaron la desaparición y la pérdida de la conexión. [6]</li> <li>• Muchos paneles horizontales cayeron, porque los canales de anclaje no eran absolutamente adecuados para permitir grandes demandas de desplazamiento sísmico; en consecuencia, su plastificación indujo la expulsión de los pernos de retención por acción de palanca, particularmente en los paneles superiores. [9]</li> </ul>

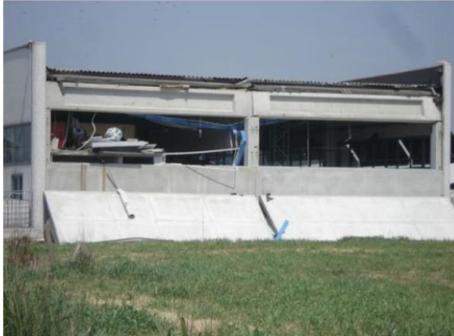
## ❖ 8

<b>Ubicación</b>	Italia 2012 – Emilia	<b>Magnitud</b>	Mw
<b>Estructura</b>	Marco con pilares y vigas doble pendiente	<b>Edificio</b>	1 planta
<b>Descripción</b>	Revestimiento de estructura con paneles prefabricados horizontales		
<b>Causa</b>	<ul style="list-style-type: none"> <li>• Muchos paneles horizontales cayeron, porque los canales de anclaje no eran absolutamente adecuados para permitir grandes demandas de desplazamiento sísmico; en consecuencia, su plastificación indujo la expulsión de los pernos de retención por acción de palanca, particularmente en los paneles superiores. [9]</li> <li>• Las causas del colapso se pueden atribuir a varias causas, como la falta de diseño sísmico en el revestimiento de dispositivos de conexión de panel a elemento estructural, el golpeteo de elementos de techo, pilares u otros paneles prefabricados, además de la interacción panel a estructura que causa más fuerzas laterales en los dispositivos de conexión, no consideradas durante el proceso de diseño. [4] [22]</li> </ul>

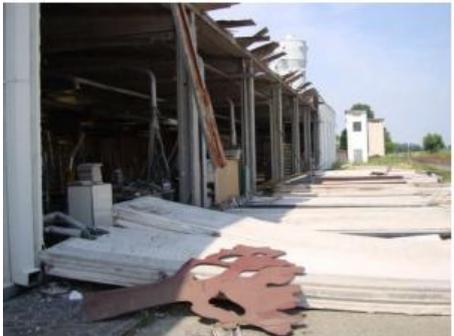
## ❖ 9

<b>Ubicación</b>	Italia 2012 – Emilia	<b>Magnitud</b>	5.9 Mw
<b>Estructura</b>	Marco con pilares y vigas doble pendiente	<b>Edificio</b>	1 planta
<b>Descripción</b>	Revestimiento de estructura con paneles prefabricados verticales		
<b>Causa</b>	<ul style="list-style-type: none"> <li>• El golpeteo de elementos del techo, pilares u otros paneles prefabricados; la interacción panel a estructura que causa fuerzas laterales adicionales en los dispositivos de conexión, que no se consideran durante el proceso de diseño. [4]</li> </ul>

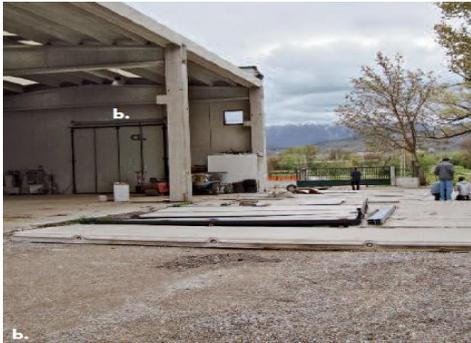
## ❖ 11

<b>Ubicación</b>	Italia 2009 – L`Aquila	<b>Magnitud</b>	6.3 Mw
<b>Estructura</b>	Marco con pilares y vigas doble pendiente	<b>Edificio</b>	1 planta
<b>Descripción</b>	Revestimiento de estructura con paneles prefabricados verticales		
<b>Causa</b>	<ul style="list-style-type: none"> <li>• La conexión superior de los paneles verticales al lado de la viga de la canaleta, hecha por un perfil ahogado en el panel, atornillado con tuerca y estribo angular, en algunos casos cedió debido a la ruptura del estribo angular y / o al movimiento de la cabeza del perno fuera del perfil. Este último fenómeno también causó el colapso de los paneles conectados a los pilares por un perfil ahogado en el pilar y bayoneta con casquillo unido al panel mediante un tornillo; algunas de estas últimas conexiones, en cambio, colapsaron debido a que la bayoneta se rompió en la posición del buje. Algunas otras fallas se debieron a la salida de todo el perfil del panel donde se ahogó. [15]</li> </ul>

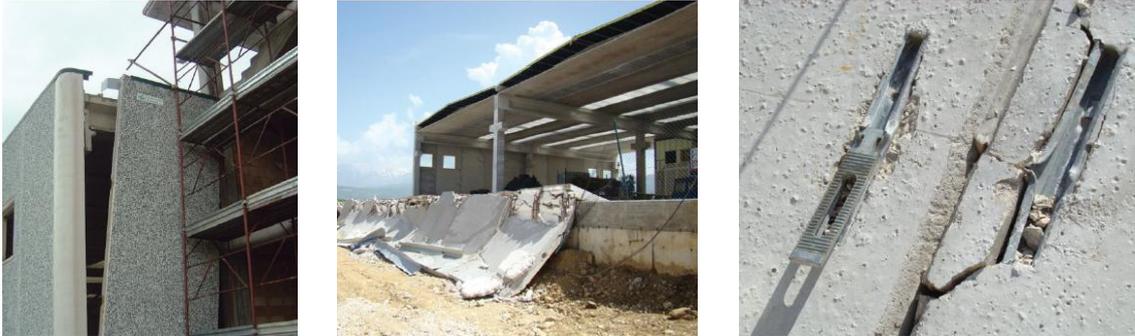
## ❖ 14

<b>Ubicación</b>	Italia 2009 – L`Aquila	<b>Magnitud</b>	6.3 Mw
<b>Estructura</b>	Marco con pilares y vigas rectas	<b>Edificio</b>	1 planta
<b>Descripción</b>	Revestimiento de estructura con paneles prefabricados verticales		
<b>Causa</b>	<ul style="list-style-type: none"> <li>• Se han notado signos de grandes desplazamientos, hasta <math>\pm 150</math> mm en la parte superior de algunos edificios. Las fijaciones, hechas de barras de canal, se han forzado en la dirección transversal tangencial para la cual no fueron diseñadas. El cabezal de anclaje funcionaba como una palanca, sacando los bordes del canal. En las paredes ortogonales, la fuerza, normal al plano de conexión y relacionada con la masa local de los paneles y no con la masa total del techo, tenía suficiente resistencia. [14]</li> </ul>

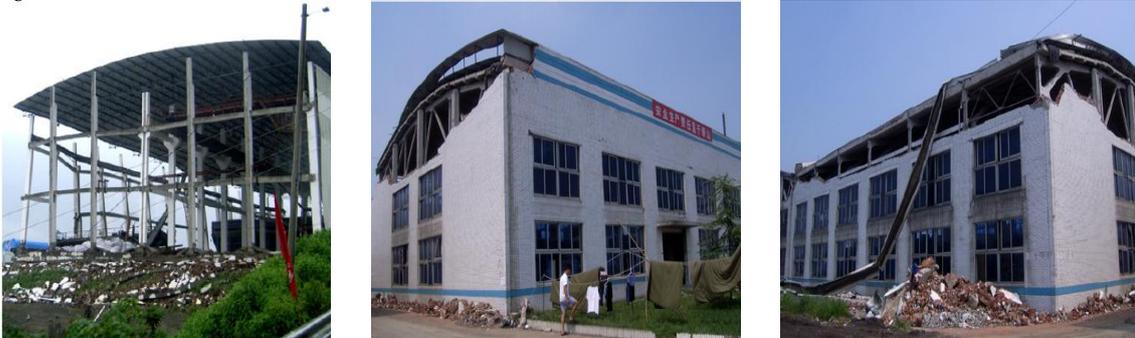
## ❖ 15

<b>Ubicación</b>	China 2008 – Wenchuan	<b>Magnitud</b>	7,9 Mw
<b>Estructura</b>	Marco con pilares y vigas celosía	<b>Edificio</b>	1 planta
<b>Descripción</b>	Revestimiento de estructura con mampostería		
<b>Causa</b>	<ul style="list-style-type: none"> <li>• El colapso parcial de la fachada en la parte superior de dos de las unidades del edificio, como resultado del vuelco fuera del plano de los ladrillos de mampostería inducido por los grandes desplazamientos del cobertizo de hormigón armado prefabricado y por la ausencia de restricciones normales al plano de la fachada. El colapso fuera del plano del frontón de ladrillo de arcilla que se muestra en la imagen (a) y (b) fue un modo de falla común observado en la fachada de muchos cobertizos industriales prefabricados de hormigón armado del área afectada. [20]</li> </ul>

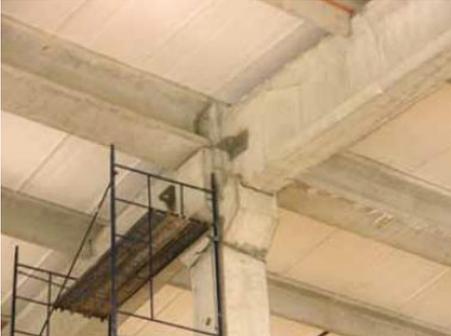
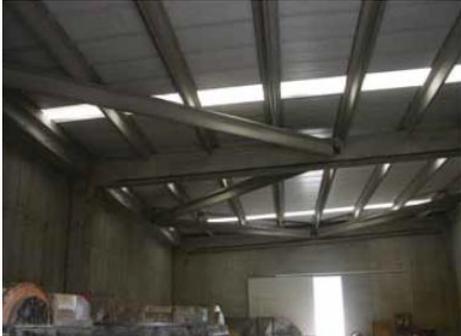
❖ 1

<b>Ubicación</b>	Chile 2010 – Maule	<b>Magnitud</b>	8,8 Mw
<b>Estructura</b>	Marco con pilares y vigas rectas	<b>Edificio</b>	1 planta
<b>Descripción</b>	Cubierta con arriostramiento y con vigas prefabricadas espaciadas		
<b>Causa</b>	<ul style="list-style-type: none"> <li>• El plano del techo, en lugar de un diafragma, tenía arriostramientos diagonales debajo de las vigas del techo que estaban conectadas entre vigas y placas y escudetes. El único daño significativo a esta estructura por el terremoto fue que todos estos tirantes diagonales se desconectaron de las placas en las vigas y cayeron. [1] [3]</li> </ul>		
<div style="display: flex; justify-content: space-around;">

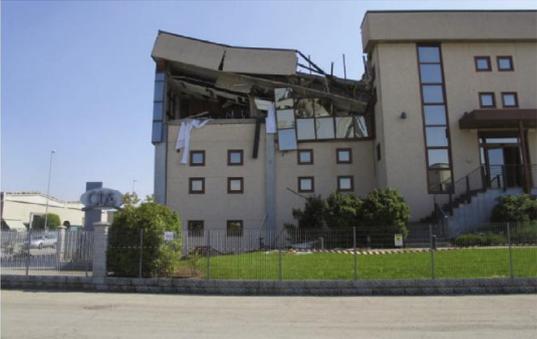
❖ 1

<b>Ubicación</b>	Chile 2010 – Maule	<b>Magnitud</b>	8,8 Mw
<b>Estructura</b>	Marco con pilares y vigas rectas	<b>Edificio</b>	2 planta
<b>Causa</b>	<ul style="list-style-type: none"> <li>• La pérdida de soporte de los elementos prefabricados del techo también se debió a la irregularidad del plan. La mayor rigidez lateral de la parte derecha del edificio provocó la transferencia de grandes fuerzas horizontales al nivel de los soportes de la viga del techo, con fuerzas que superaban la resistencia a la fricción. [12]</li> </ul>

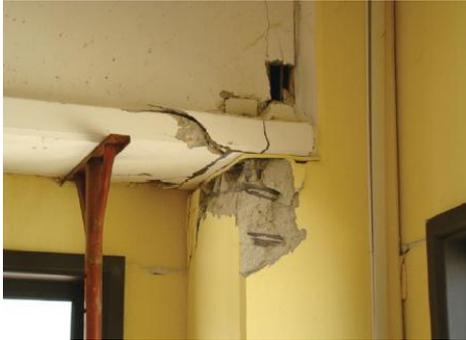
## ❖ 2

<b>Ubicación</b>	Italia 2009 – L`Aquila	<b>Magnitud</b>	6.3 Mw
<b>Estructura</b>	Marco con pilares y vigas rectas	<b>Edificio</b>	2 planta
<b>Descripción</b>	Vigas rectas apoyadas a pilares mediante ménsulas		
<b>Causa</b>	<ul style="list-style-type: none"> <li>• La sacudida particularmente fuerte con un componente vertical muy alto. La imagen muestra un primer plano de un rodamiento gravemente dañado para una viga. No se produjeron colapsos, pero el edificio tuvo muchos otros daños relevantes. Las fallas locales de los rodamientos también ocurrieron en otros edificios. [14]</li> </ul>
