# MÁSTER UNIVERSITARIO EN INGENIERÍA DEL HORMIGÓN

**TRABAJO FIN DE MÁSTER**  
**CURSO ACADÉMICO 2019/2020**

**ANÁLISIS DE DAÑOS POR TERREMOTOS EN  
ESTRUCTURAS PREFABRICADAS DE HORMIGÓN**

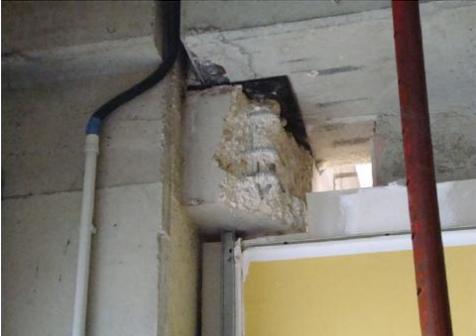
## ❖ 3

<b>Ubicación</b>	Italia 2009 – L`Aquila	<b>Magnitud</b>	6.3 Mw
<b>Estructura</b>	Marco con pilares y vigas rectas	<b>Edificio</b>	2 planta
<b>Descripción</b>	Vigas rectas apoyadas a pilares mediante ménsulas		
<b>Causa</b>	<ul style="list-style-type: none"> <li>• La sacudida particularmente fuerte con un componente vertical muy alto. La imagen muestra un primer plano de un rodamiento gravemente dañado para una viga. No se produjeron colapsos, pero el edificio tuvo muchos otros daños relevantes. Las fallas locales de los rodamientos también ocurrieron en otros edificios. [14]</li> </ul>

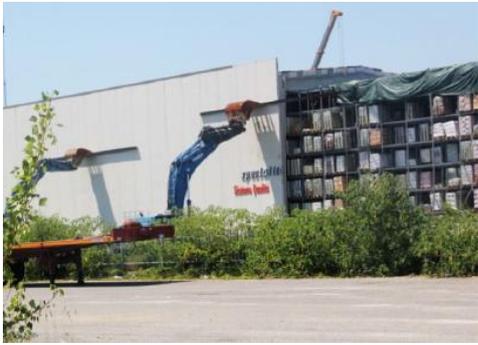
❖ 1

<b>Ubicación</b>	Italia 2012 – Emilia	<b>Magnitud</b>	5.9 Mw
<b>Estructura</b>	Marco con pilares y vigas rectas	<b>Edificio</b>	Varias plantas
<b>Descripción</b>	Revestimiento de estructura con paneles prefabricados vertical		
<b>Causa</b>	<ul style="list-style-type: none"> <li>Las conexiones en los paneles de revestimiento debido a la capacidad de desplazamiento insuficiente que resulta en el vuelco de los paneles de revestimiento. En este caso, los pilares y / o vigas, las conexiones típicamente utilizadas fueron canales de anclaje y elementos de acero en forma de C o L. Estos dispositivos fueron diseñados para transferir la carga vertical del panel (peso propio) y cualquier carga fuera del plano al elemento de soporte. Sin embargo, en un evento de terremoto, este tipo de edificio fue sometido a una desviación excesiva entre pisos y altas fuerzas de inercia fuera del plano que condujeron a una falla de conexión porque no fueron diseñados para ello. [10]</li> </ul>

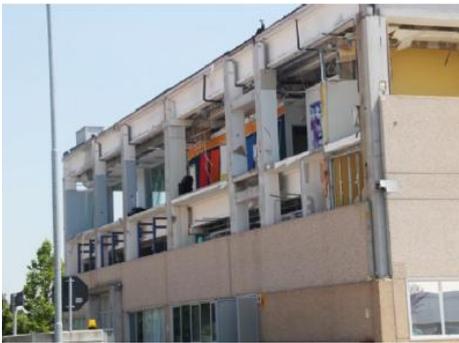
❖ 2

<b>Ubicación</b>	Italia 2012 – Emilia	<b>Magnitud</b>	5.9 Mw
<b>Estructura</b>	Marco con pilares y vigas rectas	<b>Edificio</b>	Varias plantas
<b>Descripción</b>	Revestimiento de estructura con paneles prefabricados horizontal		
<b>Causa</b>	<ul style="list-style-type: none"> <li>Los paneles de revestimiento / relleno con varios daños se deben a la falla de los elementos de fijación (conexiones) y a la consecuencia de un vuelco fuera del plano. [10]</li> </ul>

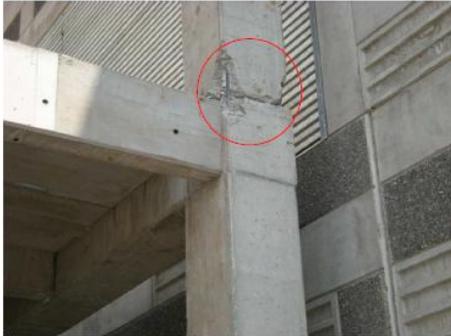
## ❖ 3

<b>Ubicación</b>	Italia 2012 – Emilia	<b>Magnitud</b>	5.9 Mw
<b>Estructura</b>	Marco con pilares y vigas rectas	<b>Edificio</b>	2 planta
<b>Descripción</b>	Estructura tipo esqueleto con conexiones húmedas		
<b>Causa</b>	<ul style="list-style-type: none"> <li>• La existencia de una estructura de mayor tamaño al costado de la obra que presento este daño. Las sollicitaciones sísmicas generaron desplazamientos en ambas estructuras, provocando el choque de estas debido a la inexistencia de una dilatación, y como consecuencia el daño analizado. complejo determinar la causa del daño registrado, existen muchos factores que pueden haber condicionado su fisuración, como un mal diseño del elemento, o la ubicación de algún tipo de material u objeto que hasta esa altura impedía el libre movimiento del pilar y lo rigidiza tomando una mayor tensión. Debido a que no se tienen mayores antecedentes que los enunciados, es asociado a un problema global de una estructura de hormigón, y no causal de su composición prefabricada. [2]</li> </ul>

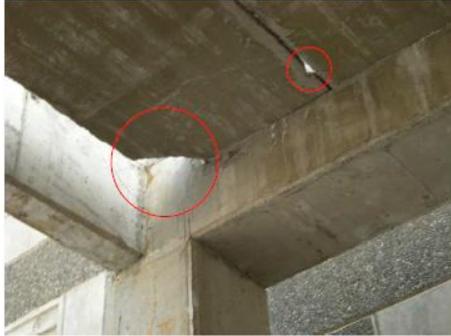
## ❖ 1

<b>Ubicación</b>	Chile 2010	<b>Magnitud</b>	8,8 Mw
<b>Estructura</b>	Pilares y vigas rectas	<b>Edificio</b>	2 planta
<b>Descripción</b>	Marcos con conexiones húmedas		
<b>Causa</b>	<ul style="list-style-type: none"> <li>• La ausencia de la sobrelosa impide que el conjunto de losetas actúe como diafragma rígido, y le da entonces, la libertad a cada uno de estos elementos de moverse y deformarse de forma independiente. El movimiento independiente de cada loseta, ocasiona golpes entre ellas, y con segundos elementos de la estructura, como por ejemplo vigas principales o secundarias, por lo tanto, se genera el desprendimiento de hormigón. [2]</li> </ul>

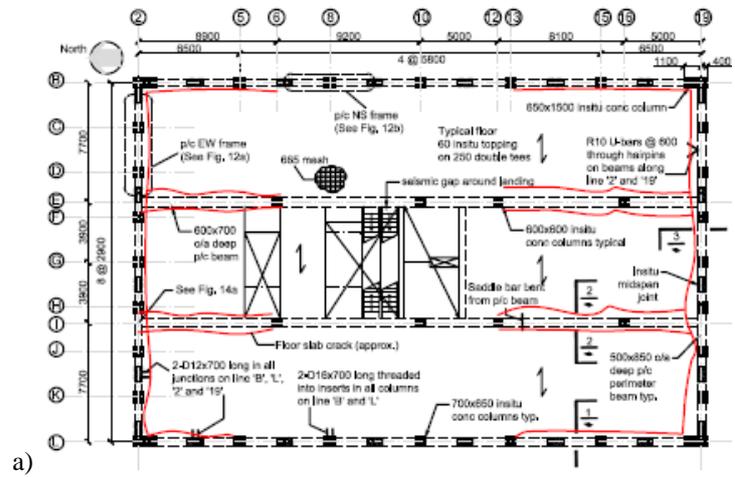
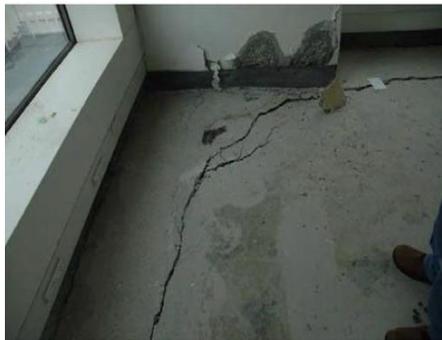
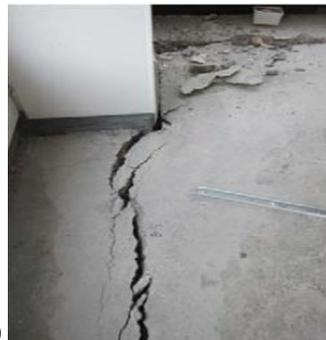
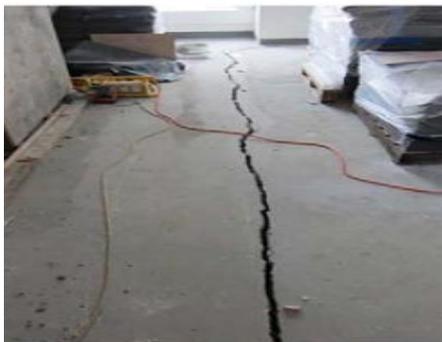
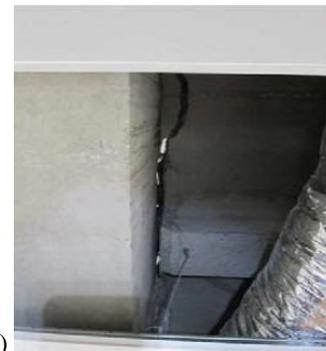
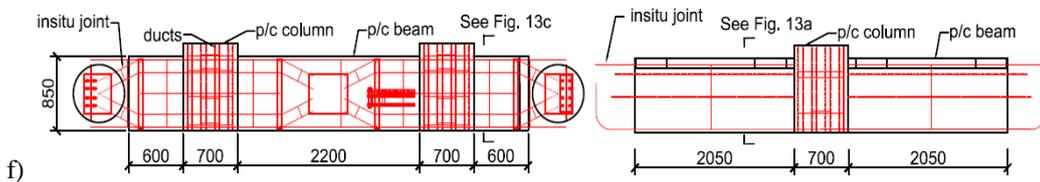
<b>Ubicación</b>	Nueva Zelanda 2011 – Christchurch	<b>Magnitud</b>	6.2 Mw
<b>Estructura</b>	<b>Sistema de resistencia a la fuerza sísmica (SFRS)</b>	<b>Edificio</b>	17 plantas
<b>Descripción</b>	Marco de momento de perímetro emulativo prefabricado		
<b>Causa</b>	<ul style="list-style-type: none"> <li>• El diafragma del piso exhibió grietas significativas (25–40 mm) a lo largo de las bridas colgadas de las juntas doble T (DT) con los marcos de momento perimetral y los marcos de gravedad internos (imagen <b>a</b>, muestra los patrones de grietas en el piso del nivel superior). De particular preocupación fue la presencia de grietas ortogonales adyacentes; tales formaciones de grietas en los sistemas de piso de concreto han llevado a la pérdida de la capacidad de carga de la gravedad en experimentos con protocolos de carga bidireccionales (Matthews et al. 2003). Ninguna de las unidades del piso del Edificio se derrumbó y sufrió daños temporales después del evento (Thompson 2012). Sin embargo, las unidades de piso se evaluaron como cercanas al colapso, debido a los efectos acumulativos de alargamiento del haz en el marco. Podría decirse que la corta duración del terremoto de Christchurch puede haber sido un factor contribuyente beneficioso para evitar una falla catastrófica. Los posibles factores que contribuyen al daño severo del piso incluyen: <b>1)</b> separación de los pilares de las esquinas de ambos marcos ortogonales debido al alargamiento del marco (Restrepo 1993, fib 2003) exacerbado por una baja relación entre el ancho y la profundidad en el marco EW; <b>2)</b> sacudidas significativas de NS y EW en los terremotos combinados, así como aceleraciones verticales significativas en el terremoto de Christchurch; <b>3)</b> refuerzo de unión relativamente modesto entre los marcos y el diafragma con refuerzo de malla frágil; <b>4)</b> vigas de gravedad internas del sistema de piso desplazadas de los pilares del marco de momento; y <b>5)</b> cierre de colada en el lugar vertido adyacente al pilar de esquina del marco corto. Estos factores se relacionan en general con la falta de demandas de compatibilidad de desplazamiento entre las unidades de piso que forman un diafragma y los tramos del marco, que se alargaron al desarrollar bisagras de plástico. Sin embargo, también debe reconocerse que las fuerzas de inercia del diafragma están controladas por modos superiores (Rodríguez et. Al 2002) y los segundos modos de traslación de esta estructura (~0.8 segundos) están dentro del rango de demandas espectrales de PSA significativas para ambos terremotos. Es importante tener en cuenta que la construcción de este edificio es anterior a la inclusión de detalles de diafragma prescriptivo de las disposiciones de 1995. Edificio 3 losa del piso superior: (a) Columna de esquina; (b) a lo largo del marco perimetral; (c) grieta a lo largo de la viga interna; y (d) vista inferior que muestra la camiseta colgada con brida. [21]</li> <li>• Ejemplo extremo en el que se produjo un daño extenso en el diafragma del piso y la pérdida del soporte de la unidad de piso prefabricado debido al efecto de alargamiento de la viga. El uso de una malla de alambre frágil conformada en frío para la transferencia de cizallamiento del diafragma ha generado incertidumbre sobre la vida estructural restante del diafragma. [24]</li> <li>• La incompatibilidad de desplazamiento de los sistemas de resistencia a la carga lateral y los elementos de "gravedad" como el piso prefabricado, los elementos de gravedad y las vigas de transferencia han sido reconocidos como una debilidad estructural crítica en investigaciones recientes. En particular, el efecto adverso de alargamiento del comportamiento plástico dúctil del sistema lateral (es decir, marcos de hormigón armado) sobre la integridad estructural del diafragma de los elementos de piso prefabricados está bien documentado. [25]</li> </ul>

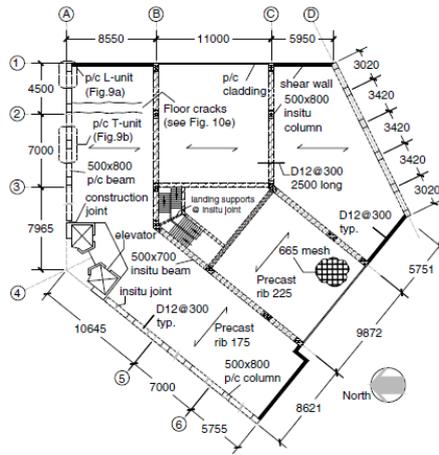
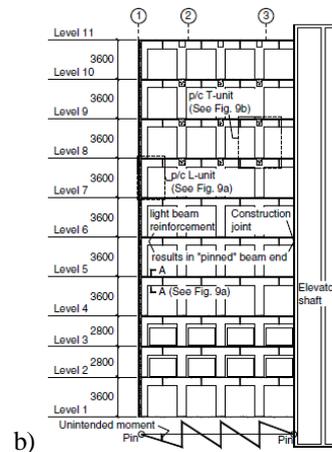
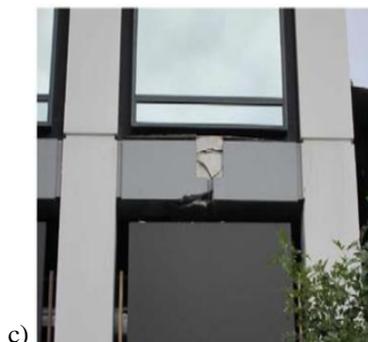
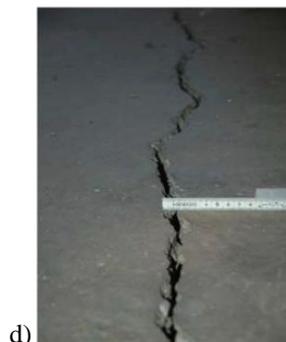
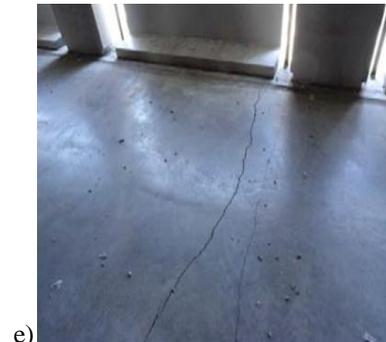
<b>Ubicación</b>	Nueva Zelanda 2011 – Christchurch	<b>Magnitud</b>	6.2 Mw
<b>Estructura</b>	Sistema de resistencia a la fuerza sísmica (SFRS)	<b>Edificio</b>	10 plantas
<b>Descripción</b>	Estructura porticada con unidades L y T prefabricadas que comprenden la trama de momento prefabricado.

• Daño principal para el Edificio, que incluye: (1) bisagras de plástico en las caras de la columna de las unidades T, como se pretendía, (2) fallas en la junta de cierre de la mitad de la unidad L, que también se muestra desde el exterior en la Imagen c. Los empalmes de medio tramo en los tramos interiores estaban intactos. Este patrón de daño fue consistente en toda la estructura. La condición final fijada creada por el diseño / construcción en los extremos del marco crea una falta de un punto de inflexión en el tramo medio en los tramos finales (ver Imagen b, abajo), junto con el detalle de lapeado potencialmente pobre entre la unidad L y La unidad T, resultó en no realizar completamente la intención del diseño del Sistema. Estas fallas de empalme exhibieron un componente de deformación cortante / axial; No está claro hasta qué punto las paredes de corte estabilizaron este marco. El sistema de piso tenía grietas longitudinales de hasta 20 mm de ancho en la losa de acabado (imagen d). Estas grietas se alinean con las bisagras de plástico de la viga en el marco del momento (imagen e), y por lo tanto son atribuibles a la falta de compatibilidad de desplazamiento del piso con el alargamiento acumulativo de los tramos del marco como resultado del desarrollo de la bisagra de plástico. Debido a la orientación del piso en relación con el marco del momento, estas grietas longitudinales eran paralelas a las costillas prefabricadas (imagen a) y, por lo tanto, no representaban una pérdida de la capacidad de carga por gravedad del piso. Sin embargo, la malla de alambre soldada 665 relativamente frágil utilizada como refuerzo de losa de recubrimiento se fracturó a través de estas grietas. Por lo tanto, la transferencia de carga de diafragma completo se vio comprometida. Esta malla no se colocó en el centro del revestimiento de hormigón colado en el lugar como se detalla típicamente (Fig. 13), sino que se ubicó cerca de la parte inferior del revestimiento y, por lo tanto, se sentó en la unidad de piso prefabricado. [21]

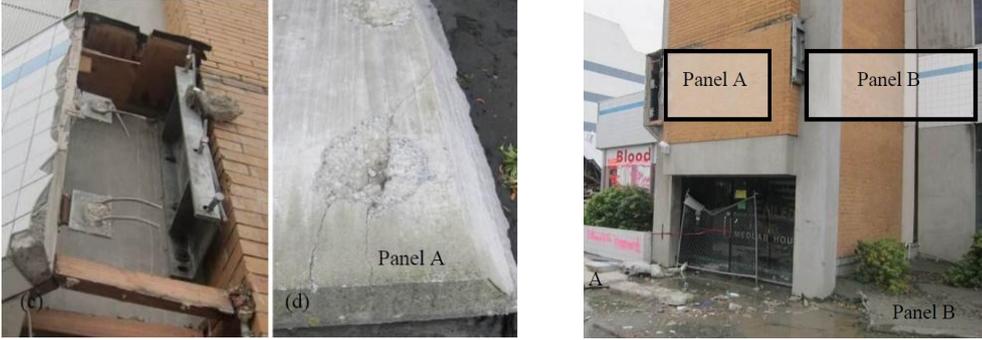
❖ 1

<b>Ubicación</b>	Nueva Zelanda 2011 – Christchurch	<b>Magnitud</b>	6.2 Mw
<b>Estructura</b>		<b>Edificio</b>	
<b>Descripción</b>	Paneles horizontales conectadas a la estructura mediante elementos metálicos		
<b>Causa</b>	<ul style="list-style-type: none"> <li>El panel de hormigón prefabricado colapsado debido a la falla de las conexiones rígidas en los dos extremos. Uno de los dos paneles colapsados (Panel B), estaba conectado rígidamente a dos edificios separados (que naturalmente tienen una respuesta de desplazamiento diferente). Es probable que el Panel B haya sido desplazado debido al desplazamiento relativo de los dos edificios. [25]</li> </ul>

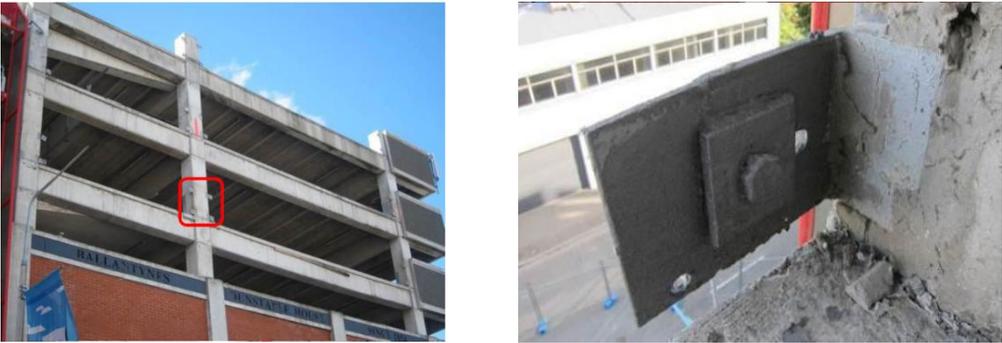
❖ 2

<b>Ubicación</b>	Nueva Zelanda 2011 – Christchurch	<b>Magnitud</b>	6.2 Mw
<b>Estructura</b>	Marcos con pilares y vigas rectas	<b>Edificio</b>	4 plantas
<b>Descripción</b>	Marcos estructurales y revestimiento con paneles de hormigón prefabricado		
<b>Causa</b>	<ul style="list-style-type: none"> <li>La falla de conexión del panel de fachada de hormigón prefabricado, ocurrió debido a un error de construcción. Una inspección de primer plano de los ángulos de conexión que unen los paneles de concreto a la superestructura del marco de hormigón armado mostró que la soldadura de la conexión de perno ranurado estaba soldada a la placa de la arandela. Por lo tanto, este error de construcción habría restringido la deformación en el plano de los paneles de hormigón en relación con la deriva entre pisos del marco de hormigón armado. En consecuencia, la conexión rígida de "perno ranurado soldado" falló y los paneles colapsaron fuera del plano. [25]</li> </ul>

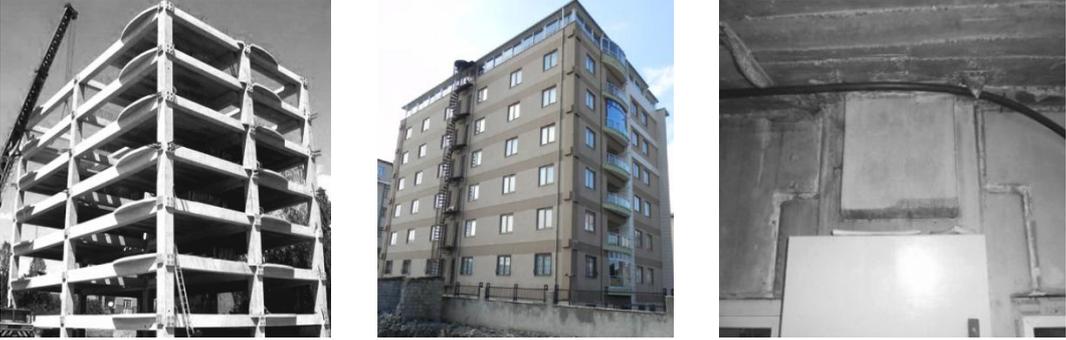
## ❖ 3

<b>Ubicación</b>	Turquía 2012 – Van	<b>Magnitud</b>	7.2 Mw
<b>Estructura</b>	Marcos con pilares y vigas rectas	<b>Edificio</b>	7 planta
<b>Descripción</b>	Marcos con conexiones húmedas		
<b>Causa</b>	<ul style="list-style-type: none"><li>• Las grietas de tensión diagonal en las paredes divisorias secas del edificio. Este tipo de daño revela que había incompatibilidad de las capacidades de deformación entre las paredes no estructurales y el marco. El marco permaneció relativamente elástico, mientras que las paredes excedieron su límite de desplazamiento de falla (grietas de corte). [19] [26]</li></ul>

En otros casos se observaron grietas de tensiones diagonales (grietas de corte) en las paredes divisorias secas de los edificios los cuales permanecieron relativamente elásticos. Este tipo de daño revela que había incompatibilidad de las capacidades de deformación entre las paredes no estructurales y el marco.

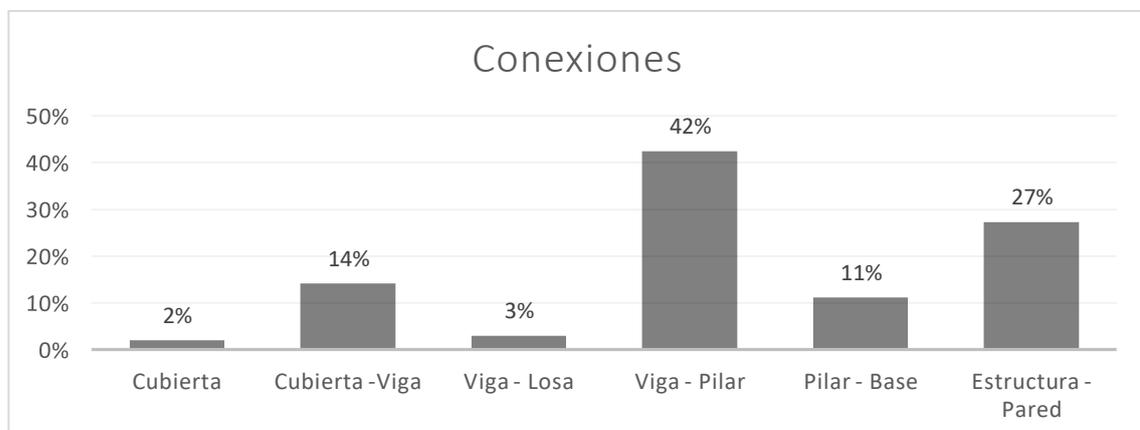
Otra agrupación realizada fue según la zona de la estructura (cubierta, cubierta – viga, viga – losa, viga – pilar, pilar – base y estructura – revestimiento/pared) que nos muestra de igual manera una tentativa de las zonas que más impacto o fallas sufrieron durante los terremotos.

**Grafica 2.** Daños según la zona de las conexiones de la estructura (Valores tentativos basados en los datos recopilados).

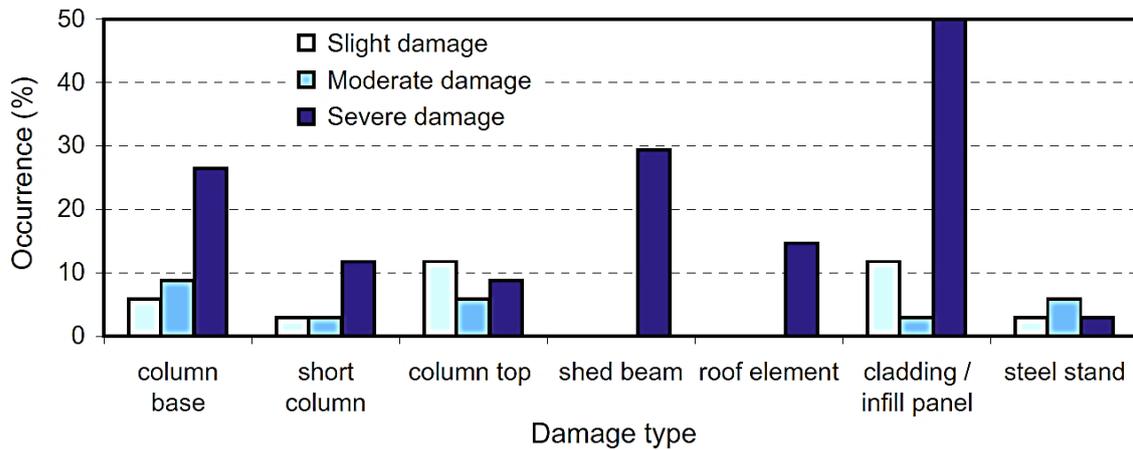
**Grafica 3.** Daño acumulado (20 y 29 de mayo) observado en 34 edificios industriales inspeccionados de Mirandola, San Felice sul Panàro, Sant'Agostino, Cento, San Giacomo Roncole, Medolla. [Liberatore, L., Sorrentino, L., Liberatore, D., & Decanini, L. D. (2013). *Failure of industrial structures induced by the Emilia (Italy) 2012*]

Como se ha descrito anteriormente una de la zonas que presentaron estructuras utilizando sistema simplemente apoyado de los elementos en los soportes (conexión de fricción) es en la región de Emilia en Italia, en donde [Liberatore, L., Sorrentino, L., Liberatore, D., & Decanini, L. D. (2013)] analizan y estudian las falla de estructuras industriales ocasionado por el terremoto de Emilia en el 2012, y presentan una sinopsis (*Grafica 3*) del daño analizado, donde se proponen niveles tentativos de daño (desde el daño leve hasta el daño severo) junto con su frecuencia de ocurrencia, donde se puede apreciar que las zona de revestimiento de las estructuras y las zona de *vigas-pilares-base*, son de las que presentan más daños.
