# **Estudio histórico y constructivo de las murallas almohades de Jorquera**

Autora: Isabel Sánchez Gualda

Trabajo Final de Grado

Grado en Fundamentos de la Arquitectura

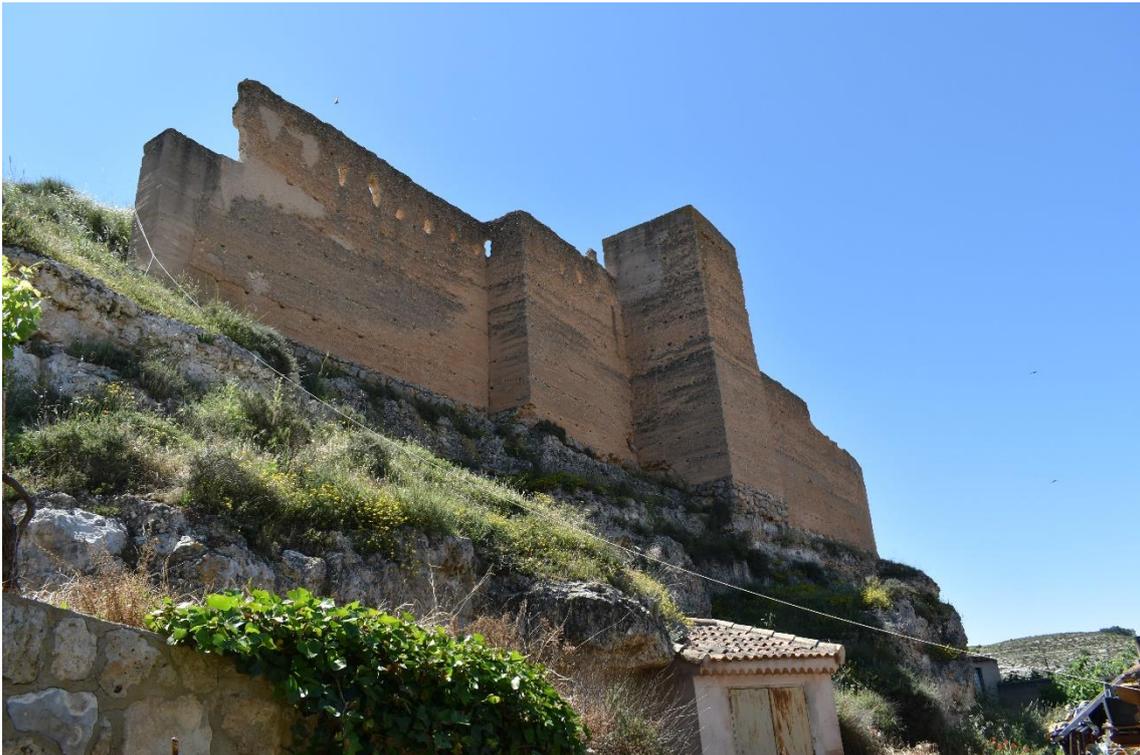
*Imagen 22. Tramo Noroeste, vista exterior. Fuente: Autora.*

El primer lienzo, el muro 5 presenta un quiebro hacia la torre adaptándose a la curva del recinto. La dimensión de este lienzo es de unos 15 metros de largo, 9,30 metros del total son previos al quiebro. Ha perdido toda su línea de almenas, excepto una diminuta almena, y parte del muro por las perforaciones para lo que fue unas troneras aparte de por fenómenos de degradación comunes en este tipo de muros. El grosor del muro es de unos 0,90 metros hasta llegar al adarve que pasa a ser de unos 0,40 metros.

En cuanto a la torre E, asentada sobre la roca como el resto de la fortificación, tiene un frente de unos 4 metros y 2,75 de lado. La torre de unos 9,50 metros de altura, como ocurre en el lienzo 5, no tiene almenado, pero su coronación aparece restaurada y consolidada tras la intervención de 1982. Unido a la torre se encuentra el lienzo 6, de unos 26 metros donde apenas se mantiene en pie un resto de almena. Tras este último tramo se unía una torre, hoy en día no hay ningún resto de ella.

La construcción de este tramo se hizo mediante muros de tapial con agujas continuas de lado a lado a diferencia de algunos tramos del recinto debido al espesor del muro. El número de tongadas que componen este muro son en torno a 10 y de unos 0,70 a 0,80 metros de alto, configurando un muro de 6,5 metros de altura en la actualidad.

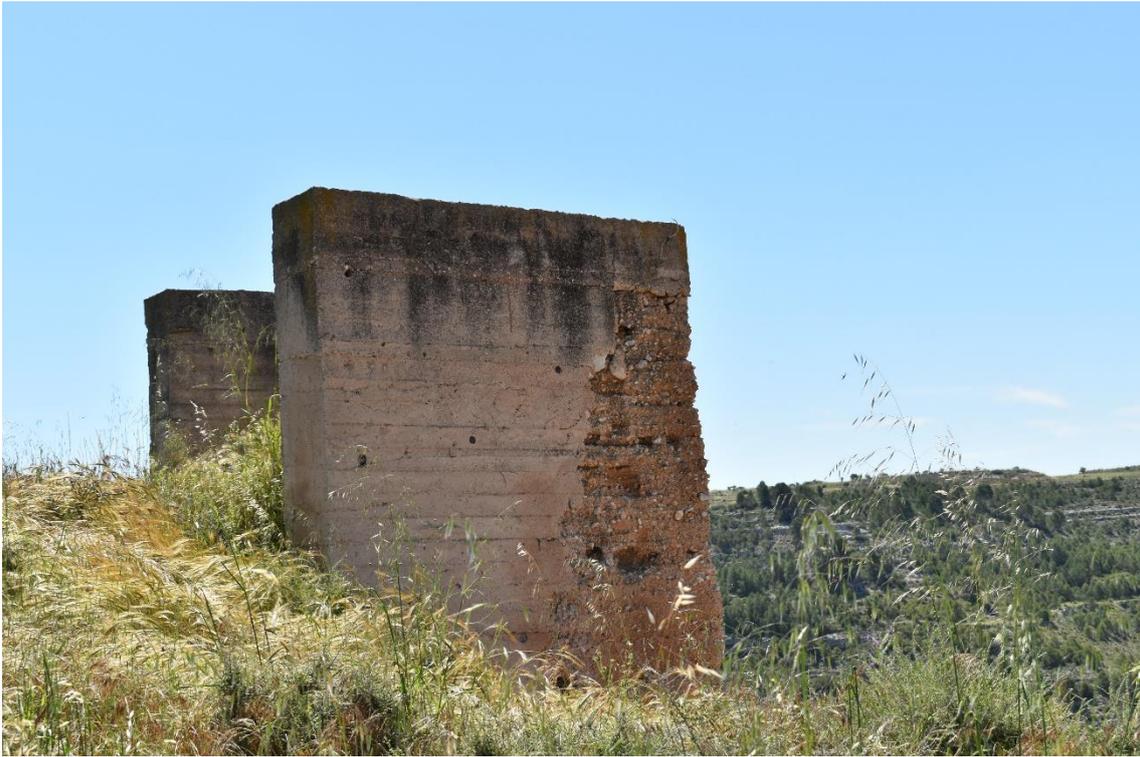
*Imagen 28. Tramo Sur. Torre F. Fuente: Autora.*

La torre F como sucede en el lienzo 8, se encuentra restaurada en su coronación, una consolidación en la parte superior con un frente de 3,80 metros y 2,5 de lado. La vegetación del cerro ha llegado a alcanzar el límite superior de los muros, apreciándose ligeramente unos metros de esta torre. Junto a este, el lienzo 9 de unos 35 metros de largo asentado sobre la roca un espesor de 0,90 metros como todo el lado Sur. Tampoco hay restos de almenas, su estado no es muy diferente al contiguo.

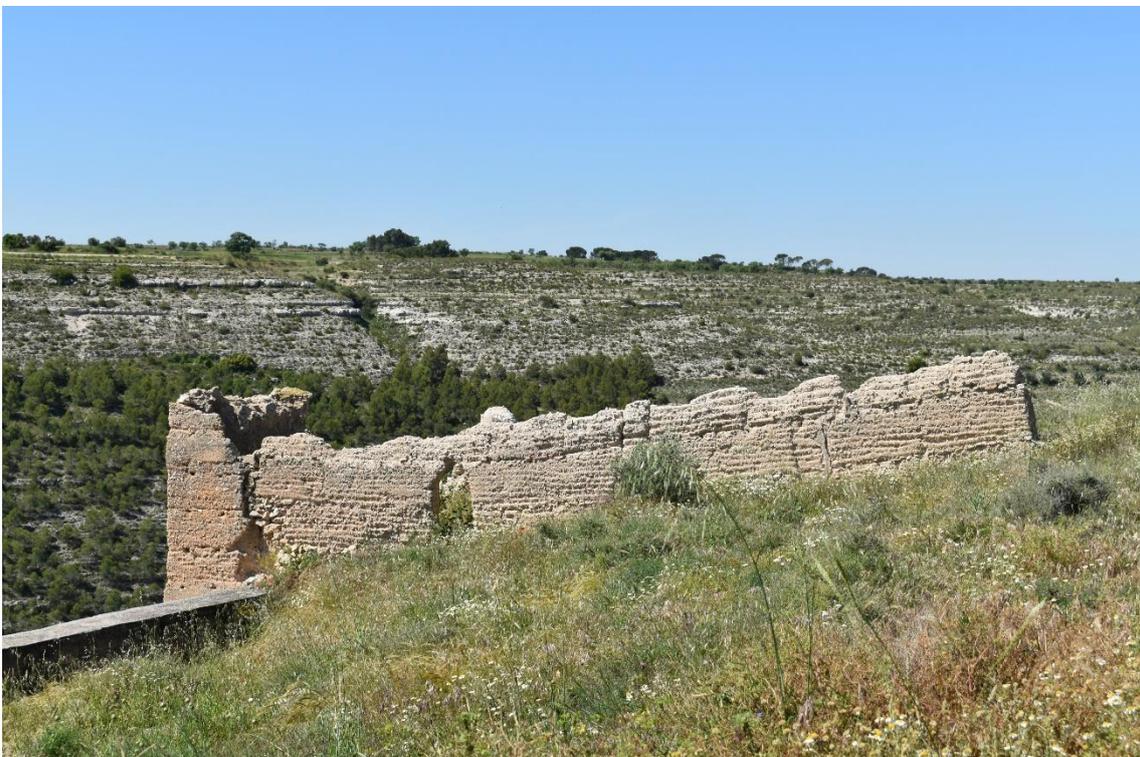
*Imagen 29. Tramo Sur. Torre G y coronación lienzo 10. Fuente: Autora.*

La segunda torre del tramo, la torre G se halla en peores condiciones, sin restaurar. Desde la colina ligeramente se observa unos restos unido a un pequeño muro. Esta torre a diferencia de todas las del recinto, gira un poco con respecto al lienzo 9, no siendo perpendicular a esta sus 4,5 metros de lado y 4 de frente. Perpendicular a la torre G, el lienzo 10, de unos 28,30 metros de longitud y unos 0,90 metros de grosor, desaparece detrás del conjunto urbano. Aunque poco se puede apreciar de este lienzo, lo que permanece se encuentra bien consolidado tras la restauración. No tiene el mismo acabado el lienzo 11, como se produce en el lienzo 7, solo unos restos ocultos bajo la maleza del cerro, intuye lo que fue un gran lienzo de la muralla.

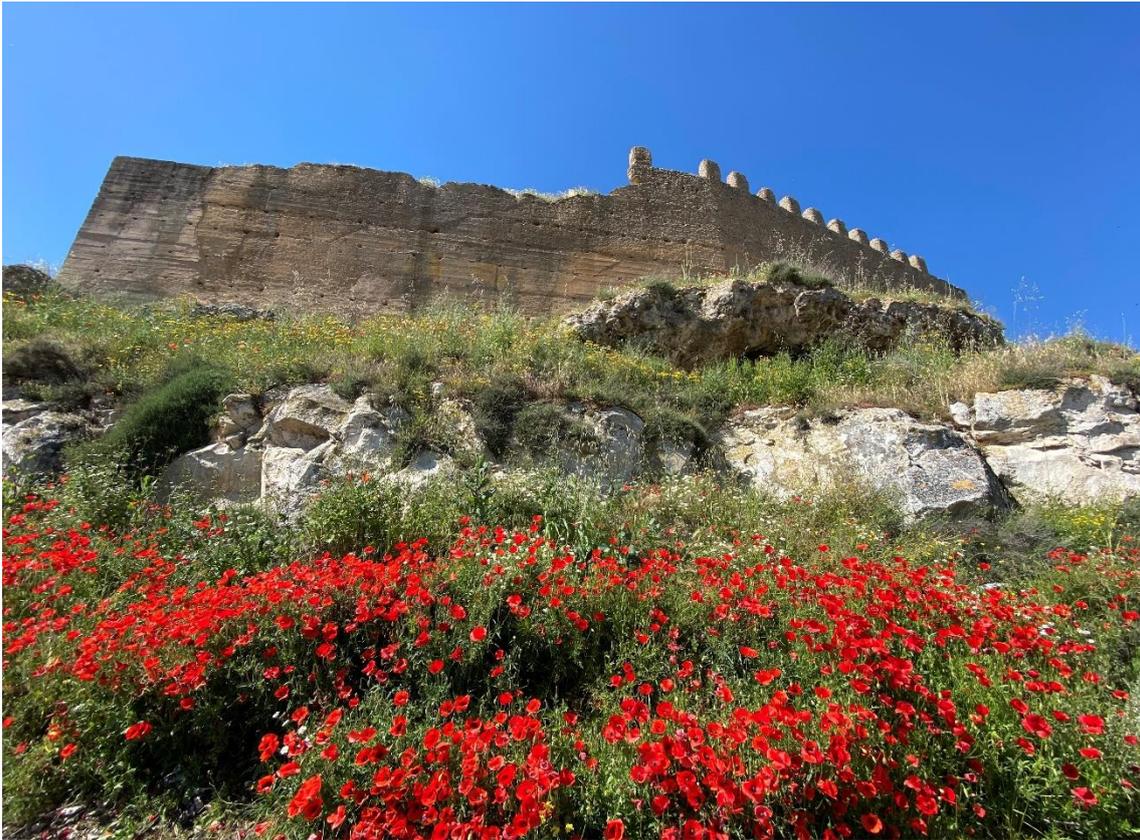
*Imagen 32. Tramo Noreste, Lienzo 12 vista exterior. Fuente: Autora.*

Por la cara interior del muro, su situación es muy diferente se encuentra erosionada y con los mechinales de unas agujas que, a diferencia del tramo Noroeste, estas son medias agujas no recuperables mantenidas en el interior del muro, algunas de ellas desaparecidas por la erosión. Parte del adarve se ha derrumbado y sus restos están junto al muro.

Unos 35 metros separan el lienzo 12 del lado Noreste de la primera torre, la torre A junto al cementerio. El lienzo arranca unos metros más alto que el tramo Norte debido al desnivel. Entre ambos lados hay ese gran vacío donde se ubica la rampa de acceso al cementerio, posiblemente en la antigüedad, previo a la construcción de este equipamiento, estuvo unido por otras torres y lienzos.

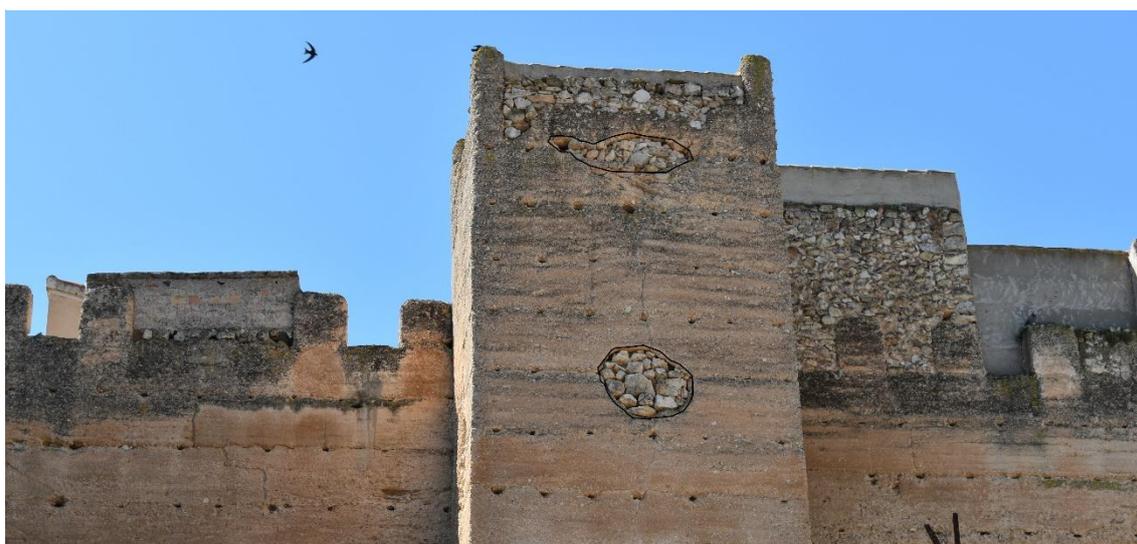
*Imagen 51. Saetera de la Torre C en el tramo Norte. Perforaciones en el muro rellenos con mampuesto y elementos añadidos por el crecimiento en altura del cementerio. Fuente: Autora.*

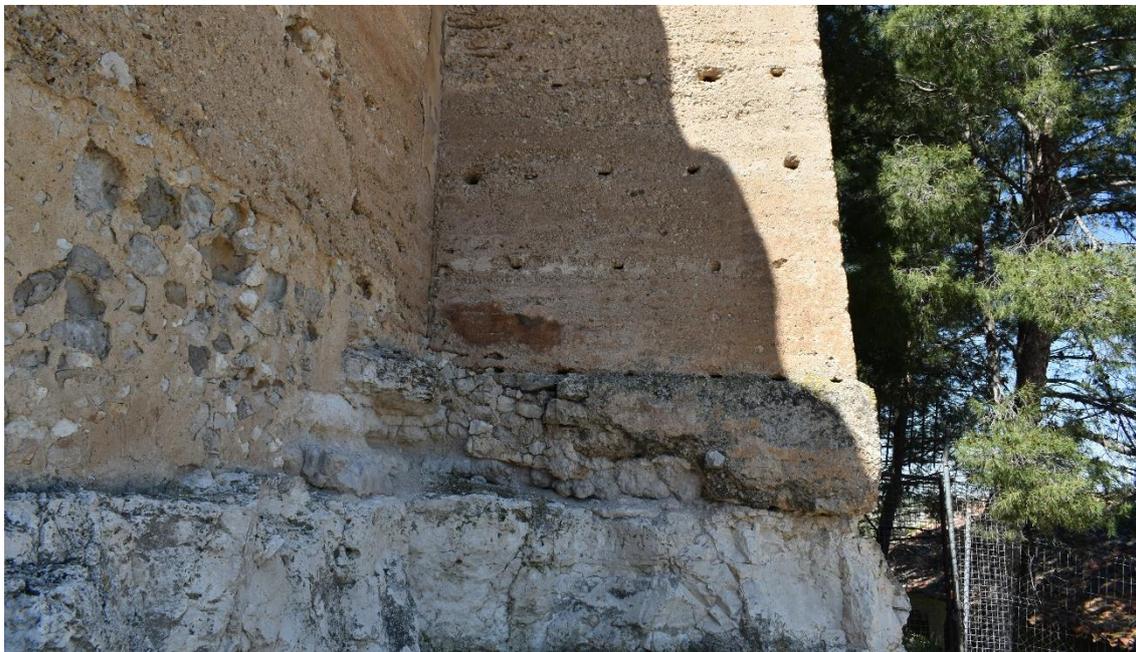
Imagen 52. Basamento Torre B del tramo Norte. Fuente: Autora.

- Patologías en la base como pérdida de material, erosión de la roca caliza, problemas de cimentación.

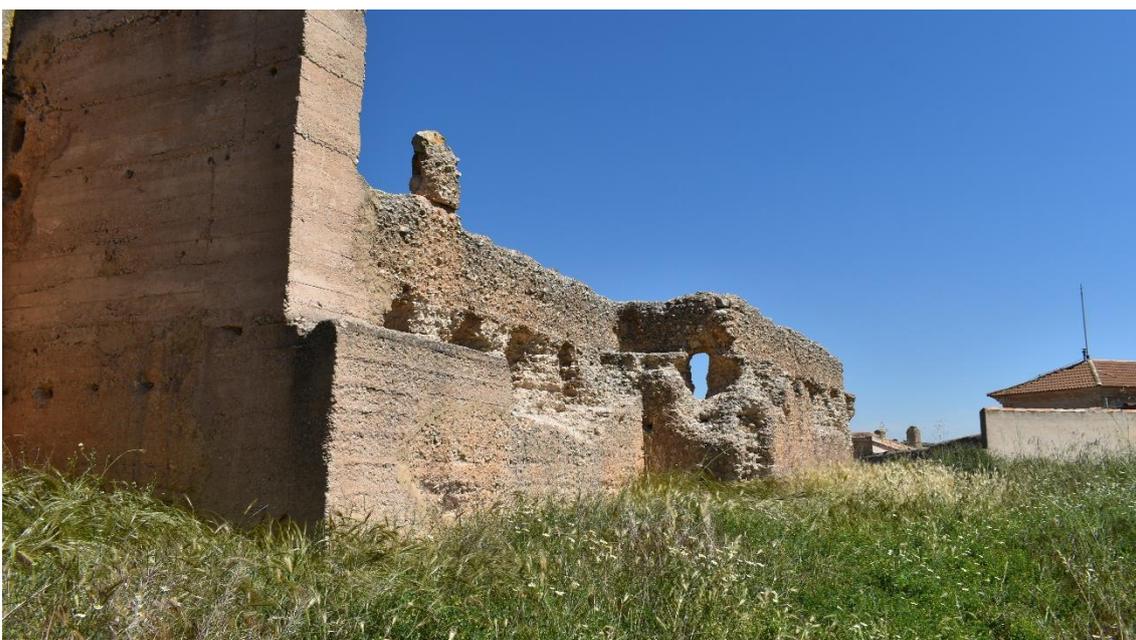
Imagen 53. Tramo Noroeste, vista interior del cerro. Fuente: Autora.

- Patologías estructurales como erosión superficial, pérdida de material, en el caso de las murallas tienen buena cohesión estructural.

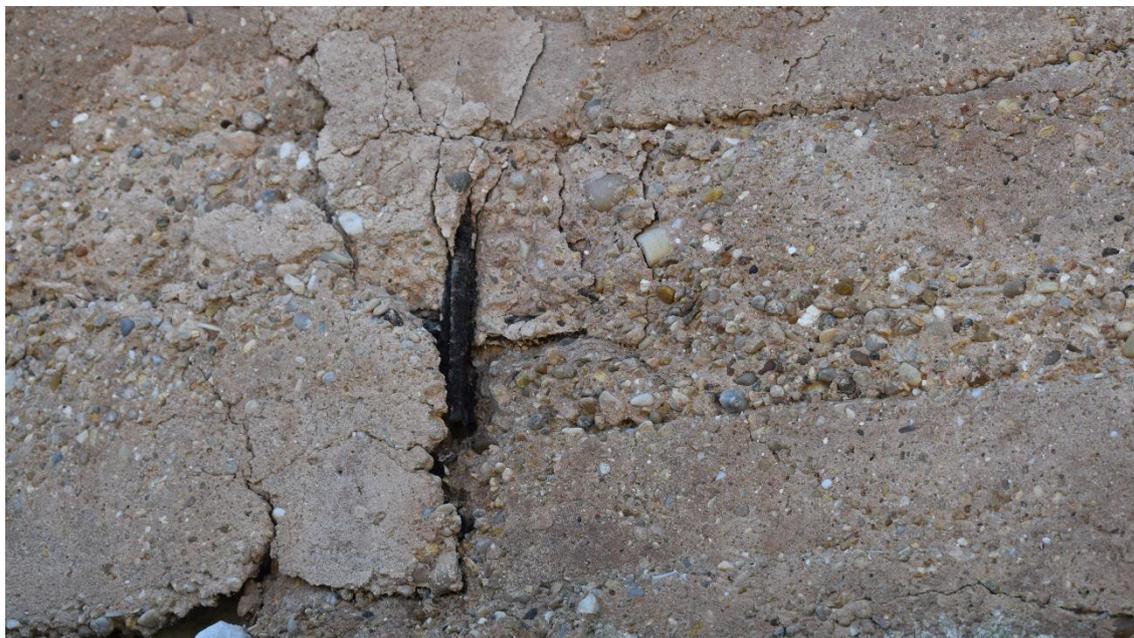
- Patologías superficiales como presencia de lagunas, de humedades, de suciedad y pérdida de costra, en ningún momento aparecen sales.

*Imagen 54. Lienzo 1 del Tramo Norte, desprendimiento de costra y barra de acero visible.  
Fuente: Autora.*

Por otro lado, se aprecia en el lienzo 1 por motivos de degradación, una barra de acero utilizada para el zunchado de la base del muro y la torre donde el muro de tapia ha sufrido pérdidas de material.

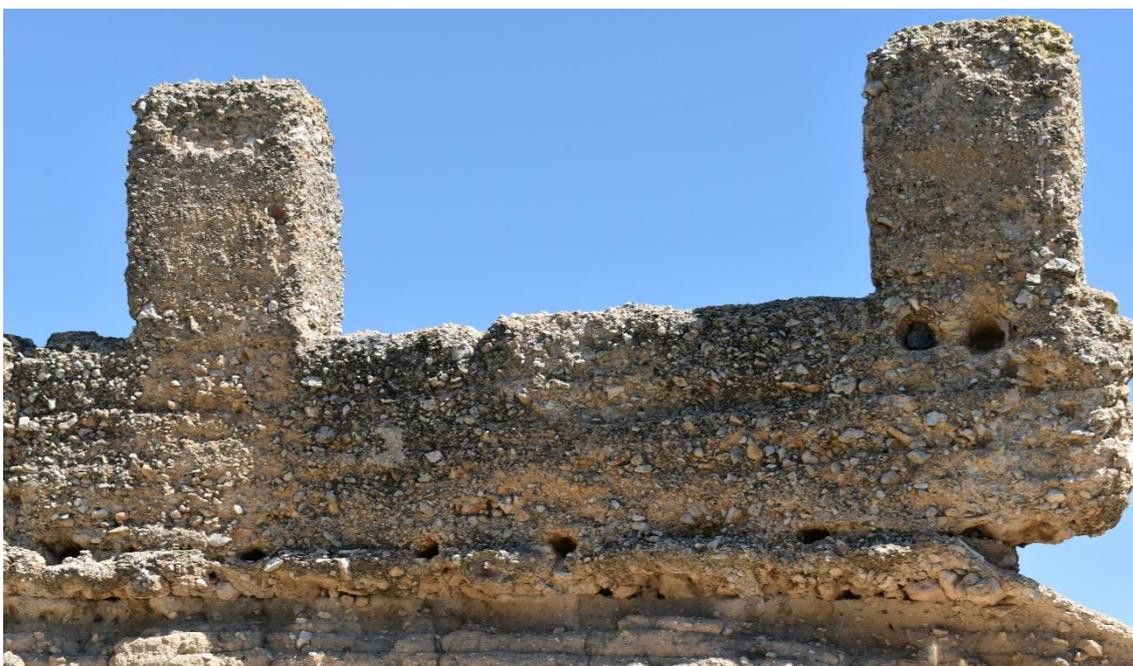
*Imagen 55. Lienzo 12 del Tramo Noreste, vista interior del cerro. Fuente: Autora.*

- Patologías en la coronación como erosión y pérdida de material, en unos de los tramos en unos restos parece tener algo de vegetación.

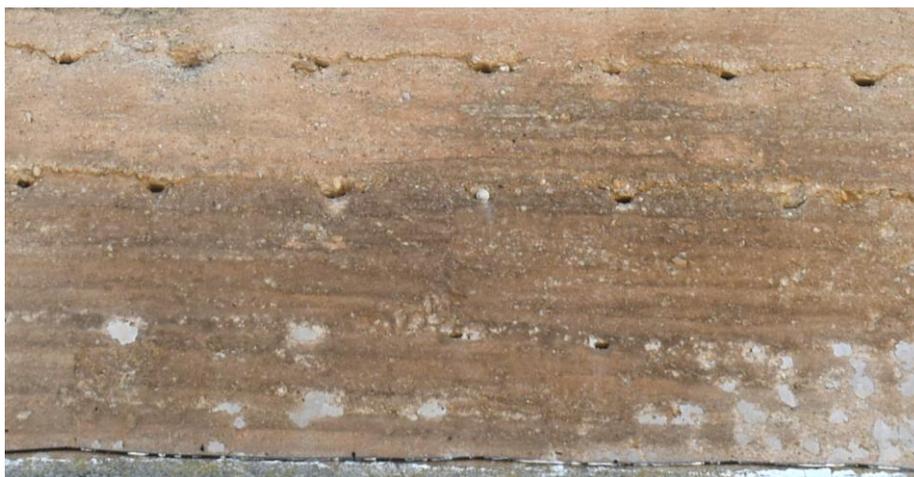
En gran parte de la muralla, la presencia de humedades causa unas manchas que son apreciables en la cara externa del muro. Esas manchas colorean el muro debido a cambios físicos y químicos en la masa de la tapia. En concreto las manchas rojizas o anaranjadas son originadas por la exudación de la calcita, un mineral que transporta partículas de óxido de hierro hacia el exterior (López,2015:84). Por otro lado también se han producido manchas por filtración del agua de lluvia en la coronación del muro, depositada entre el almenado de muchos de los lienzos de la muralla.

*Imagen 100. Detalle de una mancha de humedad en el lienzo 3. Fuente: Autora.*

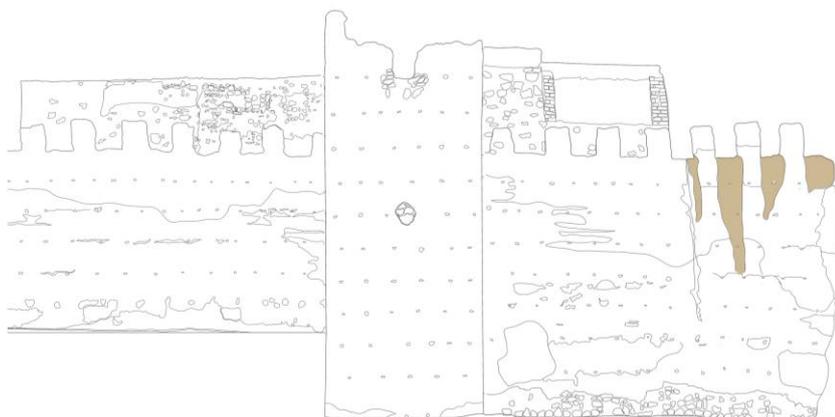
Imagen 101. Alzado Norte con humedades entre almenas. Escala 1/200. Fuente: Autora.

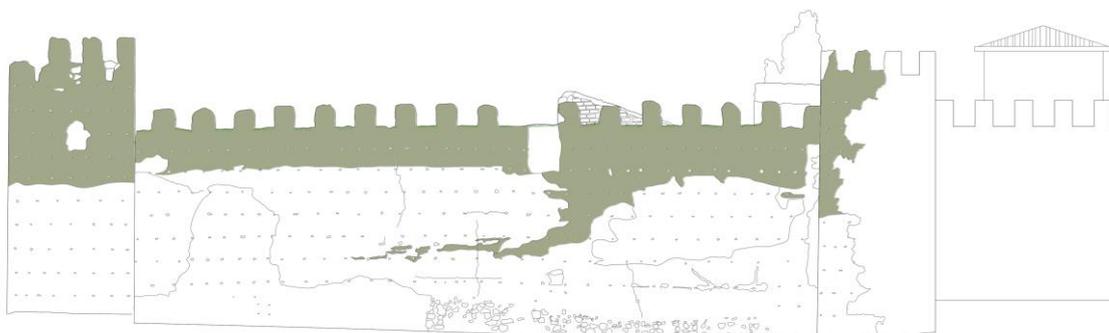
En la torre A y lienzo 1, en la mitad de su paramento abundan líquenes y microorganismos, en mayor cantidad en la parte superior y disminuye poco a poco hasta la mitad del paramento. Estas suelen depositarse en las juntas de las tongadas de tierra donde es más fácil la entrada de agua y con ello el desarrollo de humedades. Por este motivo es fácil reconocer la modulación de la construcción de cada una de las tongadas de tierra y cal sobre el encofrado.

Imagen 102. Alzado Norte con líquenes en torre A y lienzo 1. Escala 1/200. Fuente: Autora.

Por último, una vez limpiado los líquenes, sobre la coronación se aplica una hidrofugación que impida la entrada de agua al interior del núcleo de la tapia. Esto disminuye todo proceso de degradación que causa el agua sobre los muros de tapia, impide la entrada de agua y permite la salida del vapor de agua que se genera en el interior (Mileto,2014:321).

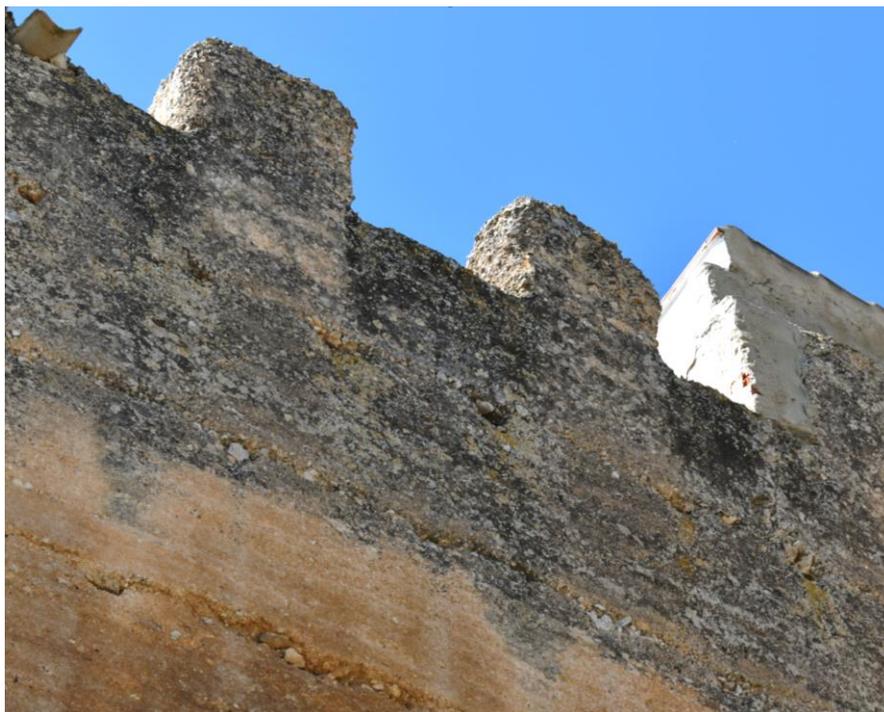
Una de las patologías más comunes en este tramo es la aparición de líquenes y pequeños microorganismos. Este fenómeno aparece en presencia de humedad, en este caso en la coronación de torres y lienzos, donde favorece el crecimiento por su escasa exposición solar. Apparentemente son unas machas grisáceas donde en algunos casos crece micro vegetación como moho u hongos los cuales son perjudiciales para la conservación de la tapia y la costra de cal.

*Imagen 103. Detalle de la coronación del lienzo 1. Destaca la coloración grisácea por la presencia de líquenes, en mayor proporción entre almenas debido a la escorrentía de agua de lluvia. Fuente: Autora.*

Como ya se ha descrito en el estudio de degradación, lo más destacado sobre estos lienzos y torres, es esa gran mancha grisácea sobre la coronación de la muralla. Un fenómeno de degradación en la tapia que debe ser eliminada para que perdure en el tiempo. Esa suciedad debido a la humedad conocida como líquenes, se elimina de forma mecánica, mediante cepillos o brochas; o bien, de forma eléctrica, conservando lo máximo posible y solo eliminando esa capa exterior del paramento. Pero estas formas de limpieza pueden ser perjudiciales debido a su irreversibilidad frente a la muralla, por ello se opta por el empleo de biocidas, una técnica apta para el patrimonio arquitectónico (Mileto,2014:318-319).

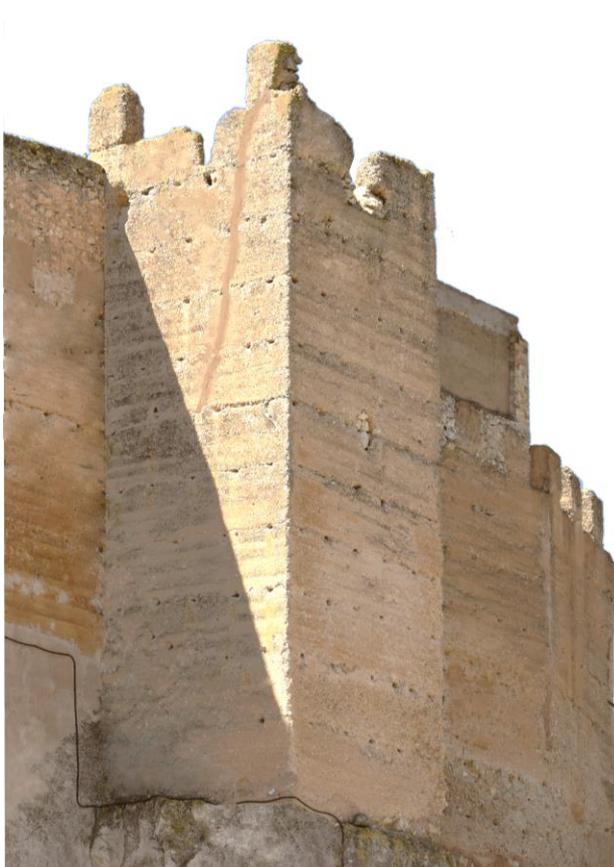
Imagen 117. Vista de la torre D restaurada. Fuente: Autora.

Como consecuencia de las tracciones en la esquina en voladizo de la torre, esta construcción sufre unas deformaciones en una de sus caras laterales. Este fenómeno se exterioriza al exterior con una gran grieta que marca el movimiento diferencial de la cimentación, algo más abierta en la parte superior que supone la pérdida de cohesión estructural. Por este motivo la torre sufre una separación de la cara frontal frente a la cara lateral que une con el lienzo 3 del tramo norte.

El cosido de grietas se aplica a todo el tramo norte desde torres hasta lienzos, todas ellas suponen un problema en la estructura de la tapia que con el tiempo es posible un derrumbe parcial del muro. Un claro ejemplo es en la torre D, vista en el apartado de daños estructurales, donde una gran grieta abarca el lado lateral de la torre. Por sus dimensiones, quizás es necesario la aplicación de grapas metálicas o mampuestos que cosan ambos lados de la grieta, aparte de un mortero compatible con la tapia.

Para una solución adecuada en esta torre, actualmente descalzada, se calza con un pequeño zunchado en el basamento que impida el desplome de la torre. Desde la superficie horizontal más cercana a la cimentación hasta la cara inferior de la esquina descalzada reconstruir la cimentación de roca caliza.

Una cimentación ficticia regruessada que permita un apoyo estable de la torre y estabilice el paramento que se está desplomando y no ponga en peligro la integridad de la torre. El material empleado para la reconstrucción del cimienta sería un hormigón de cal.
