ESTUDIO HISTÓRICO-ARTÍSTICO Y PROPUESTA DE INTERVENCIÓN DE UNA VIRGEN DEL CARMEN DEL SIGLO XX.

Presentado por Andrea Torres Sellens

Grado en Conservación y Restauración de Bienes Culturales

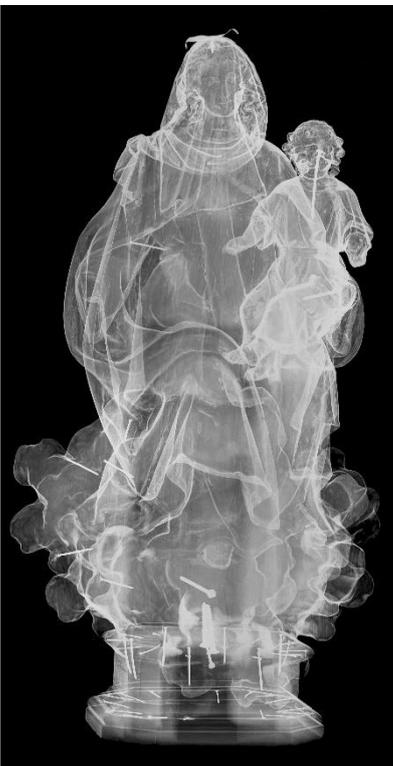
Figura 11. Detalle de los dos personajes principales que componen la obra.

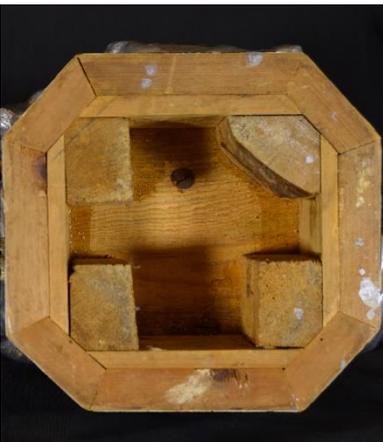
Ambas figuras, se han acabado atornillando en una peana también realizada en madera, dándole una estabilidad al conjunto y soportando el peso. Podemos decir que este pedestal o peana, podría estar realizada también con la técnica sustractiva, ya que, si miramos la parte inferior de esta, podemos apreciar los cortes y tallados de la pieza, estos se podrían haber realizado con maquinaria de corte de la época (Fig. 15 y 16).

Figura 15. Detalle del pedestal o peana que da estabilidad a la pieza.

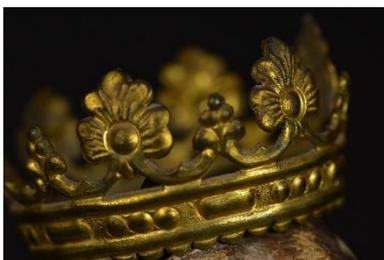
La pieza contiene un elemento que se encuentra ahora mismo externo a ella; la corona de la virgen, esta, originalmente se encontraba fija en el soporte que tiene enganchado la virgen en la cabeza mediante un tornillo. La corona está realizada con un material llamado latón²⁴, que es una alteración de cobre y zinc, este tiene un color dorado, por lo que se utiliza en bisutería y elementos decorativos (Fig. 19).

Figura 19. Atributo o pieza metálica. Corona de la Virgen del Carmen.

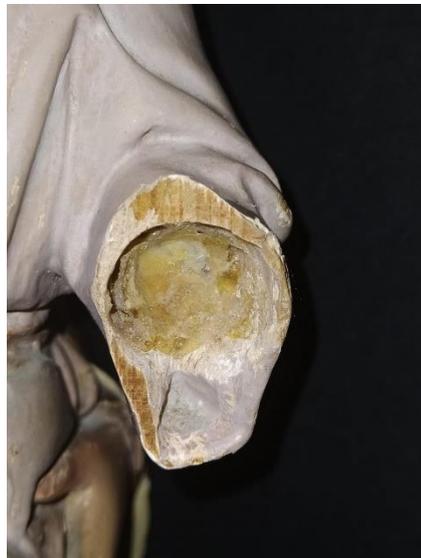
Por lo que respecta al brazo derecho de la virgen (Fig. 25 y 26) y el izquierdo del niño (Fig. 27 y 28), se encuentran completamente descohesionados.

Figura 25. Hueso donde debería ir la mano de la Virgen del Carmen.

Probablemente esto se deba a la propia degradación del material adhesivo, así como al simple hecho de tratarse de los elementos que más sobresalen del bulto redondo, ya que son los puntos que están más expuestos a recibir golpes y otros daños físicos. Cabe recordar que, como se contempla en el estudio técnico, estas partes del cuerpo estarían talladas en piezas totalmente independientes del resto del cuerpo y se habrían unido con posterioridad. Además de ello, se tiene constancia de que durante mucho tiempo estas partes sostenían estampas, colocadas por el propietario de la escultura como símbolo de culto y rezo a la Virgen.

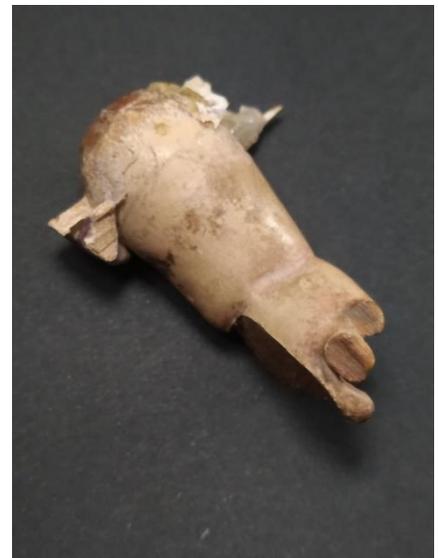
Figura 26. Mano de la Virgen del Carmen descohesionada.

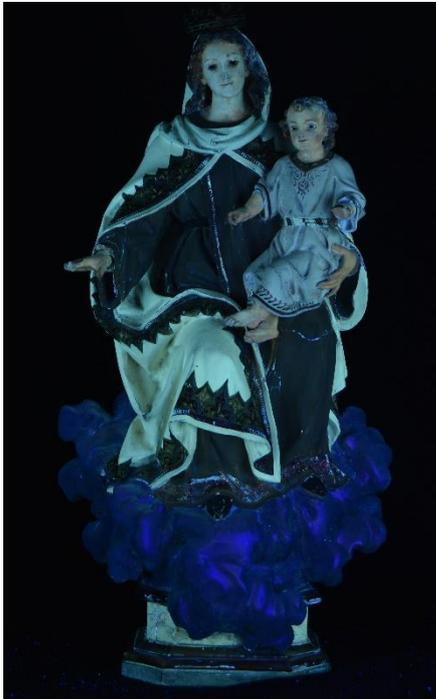
Se puede observar que la capa de protección, realizada con un barniz posiblemente elaborado a base de resina natural. Presenta una ligera oxidación que ha provocado un amarilleamiento de la pieza, generando un cambio notable en la percepción estética y cromática de la policromía, ya que impide ver los tonos originales. Esta alteración es debida a una exposición excesiva a la luz y a la reacción del oxígeno de la atmósfera en contacto con este tipo de material (Fig.32).

Figura 32. Observación del anverso de la obra con luz UV.

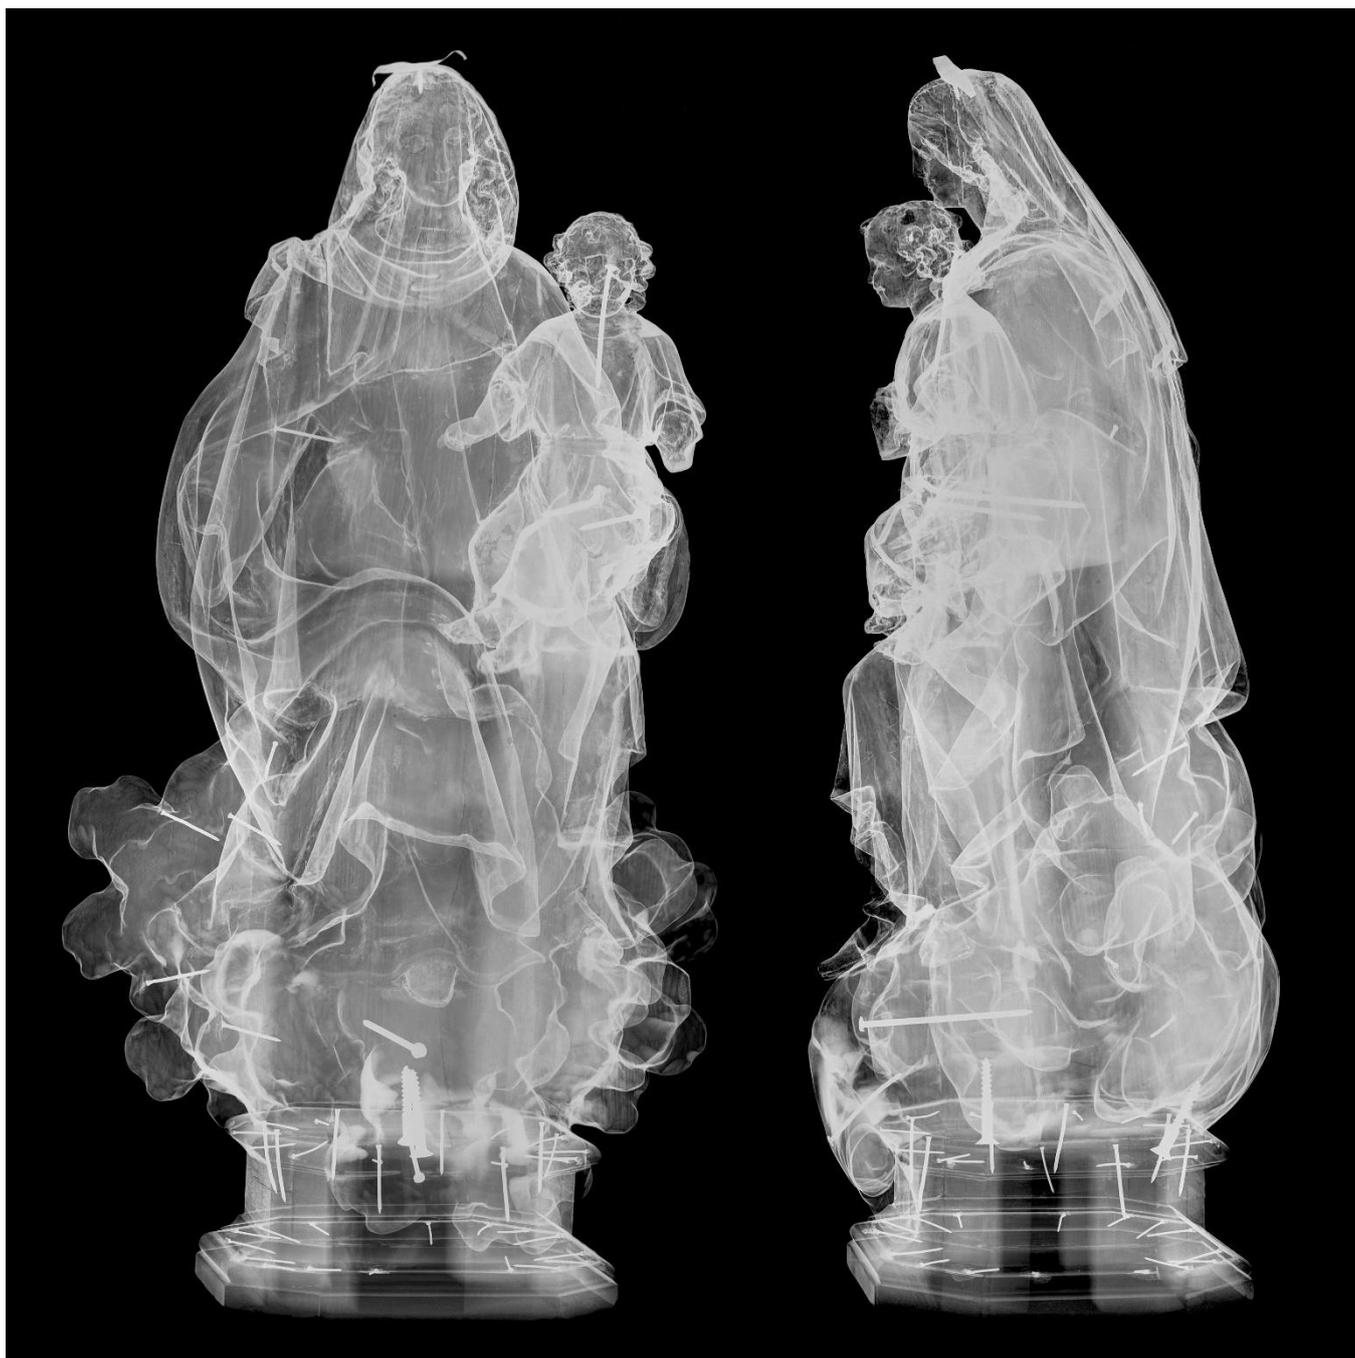
ANEXO III: RADIOGRAFÍA DE LA PIEZA.

Anexo III. RADIOGRAFÍA DE LA PIEZA. Vista frontal y lateral. Laboratorio de Inspección Radiológica, del Instituto Universitario para la Restauración del Patrimonio, en la Universitat Politècnica de València. Autoría: José Antonio Madrid García.
