Criterios de intervención en la restauración de la planta noble de la Casa Batlló de Antoni Gaudí

Criteria for intervention in the restoration of the main floor of Antoni Gaudí's Casa Batlló

Joan Olona¹, Mireia Bosch², Xavier Villanueva³, Ignasi Villanueva⁴

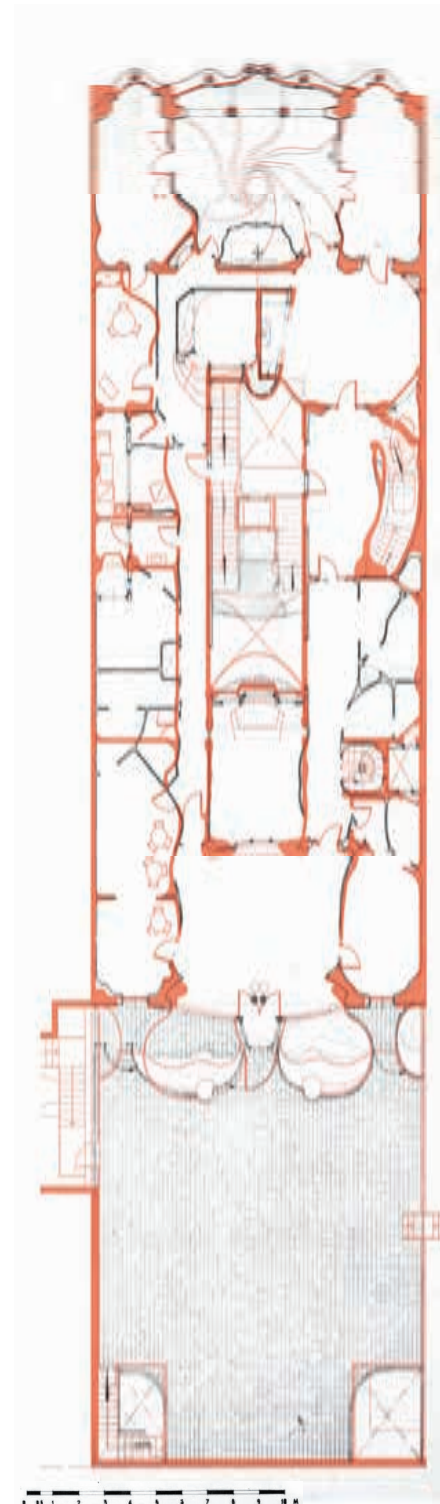
La superposición de los planos del estado de la planta noble del año 2014 con el levantamiento realizado a principios de los años 1950 por la asociación Amigos de Gaudí indica claramente las alteraciones que se han sucedido en la planta de los Sres. Batlló-Godó (fig. 1).

The superposition of the layout plans of the *piano nobile* from 2014 with the survey carried out in the early 1950s by the Friends of Gaudí, clearly indicates the alterations that have occurred in the floor belonging to the Batlló-Godó family (fig. 1).

1. Planta noble de la Casa Batlló: superposición de los levantamientos del Plan Director de 1914 (rojo) y de los Amigos de Gaudí en los años 50
 1. Main floor layout plan: superposition in red from the 2014 survey, in black, drafted by the Friends of Gaudí
 Autores / Authors: Joan Olona, Mireia Bosch

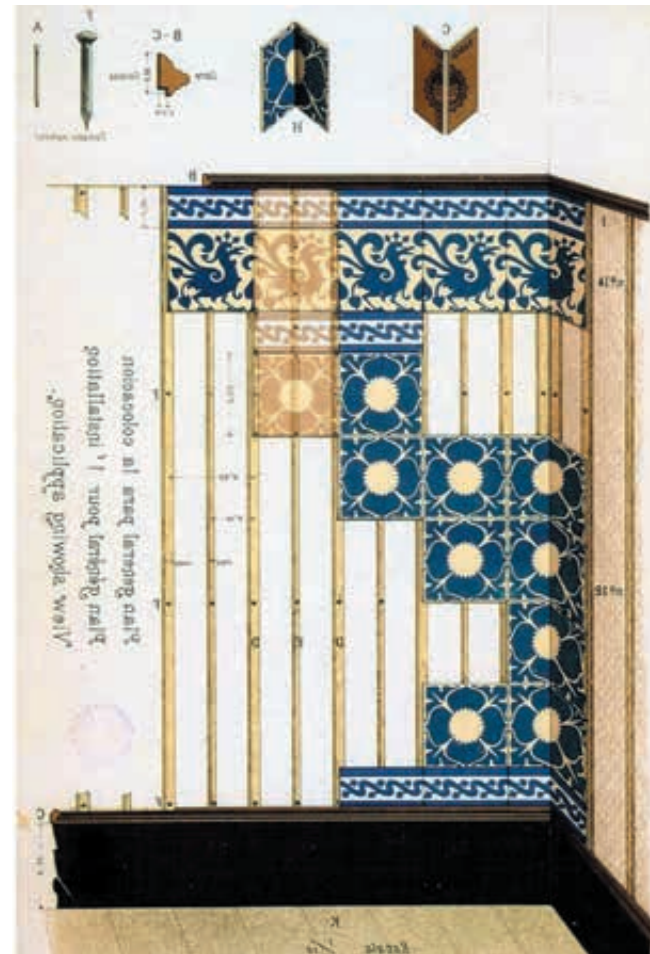
16

twenty centimeters from the ground and another molding, like the previous one, on the upper part. Both should have a small channel to fit the vertical slats on which the papier-mâché tiles are nailed. (...) Both the tiles and the slats are fixed with thin carpentry nails”. The same catalog indicates that “any carpenter who is a little neat can do the installation”. However, the papier-mâché material is transformed by the hand of Gaudí and the wood veneer craftsmen in order to better adapt to the shapes of the rooms. However, solid melis pine slats and baseboards are a more difficult proposition: templates have to be made on the walls in order to trace the shapes of the slats and baseboard, which are always a natural wood finish, unlike in the specification where “the lower skirting, the twenty centimeters that remain below the molding are painted with tempera paint, of a strong color, in this way it can be cleaned without damaging the pieces” (figs. 16, 17).

For the fabrication of the reproduction of this wainscot, after different tests, the geometric templates were put together for of each of the rooms. Thus, in the reproduction of the pieces that form the frame of the wainscoting, a criterion of discernibility was defined between the wainscoting reproduced in original walls with respect to those that were not: in the rooms where the distribution was original, the vertical slats are arranged in the short vertical between the undulations, while than in the non-original rooms, in the long vertical. In some areas such as the main staircase, where few references remained (either images or marks on the walls) an enormous amount of trial and error was needed before the final geometry was found.

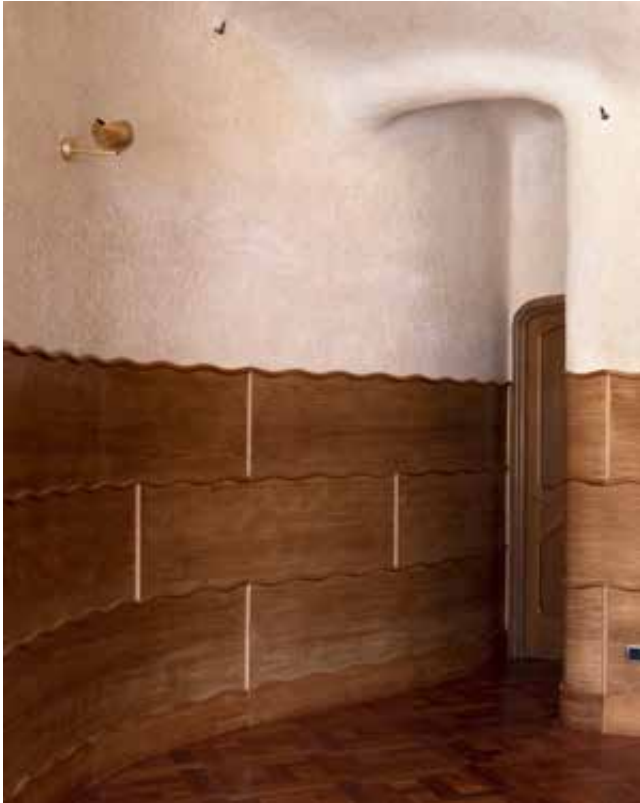
21

21. Arrimadero en distribución no original: el listón vertical une la parte larga de la ondulación

Making use of the wainscoting templates for the rooms, the option of reestablishing this strip element was adopted, which made it possible to resolve the meeting and, in fact, to restore the original meeting solution between the pavement and the skirting. While the slats and the skirting are screwed into to the surface, in order to allow adaptability to curved walls, the plywood sheets were resolved by fixing with organic glues to the surface. This last fact was also linked to the final finish. Different tests were carried out to achieve an irregular finish as observed in the historical images. A shellac-based varnish was adopted as the finish solution, applied by hand, both on the plywood sheets and on the slats and skirting (figs. 20, 21).
