El «Molí Pont» de Banyeres (Alicante): estudios previos

Escuela Técnica Superior de Arquitectura
Grado en Fundamentos de la Arquitectura

AUTOR: Ferre Belda, Joel
TUTORES: Marín Sánchez, Rafael
Tormo Esteve, Santiago

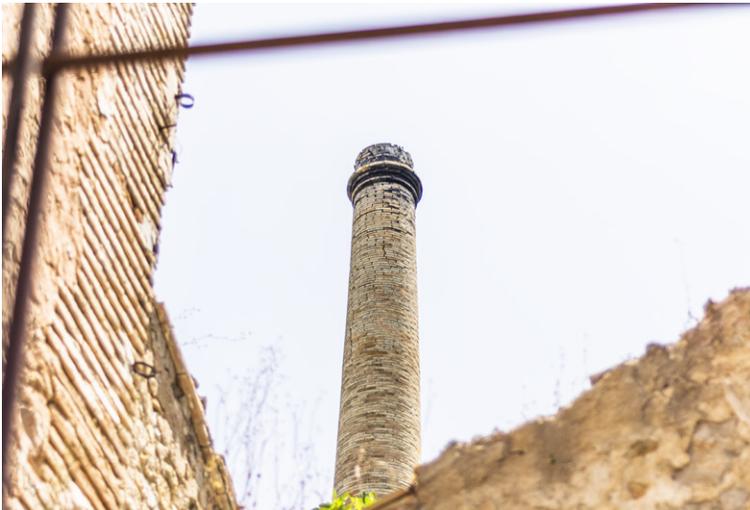
2.13

Imagen (2.13) Chimenea industrial de ladrillo.

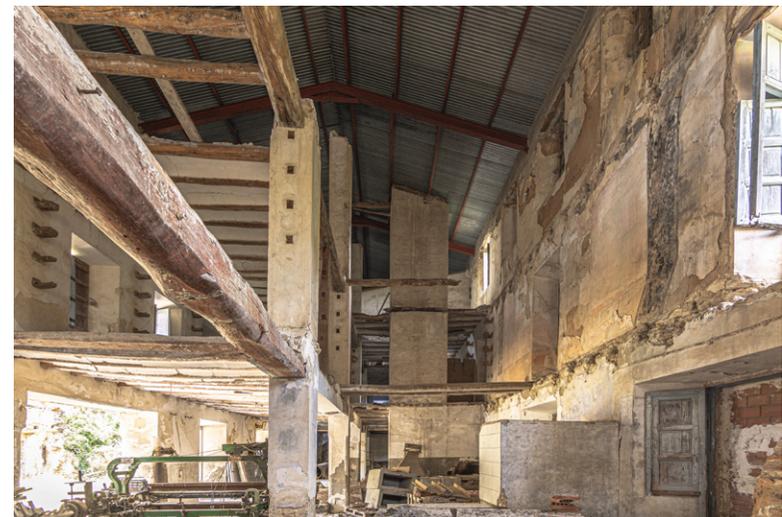
2.15

Imagen (2.15) Espacio interior con los forjados desplomados que permite la visualización de las tres plantas.

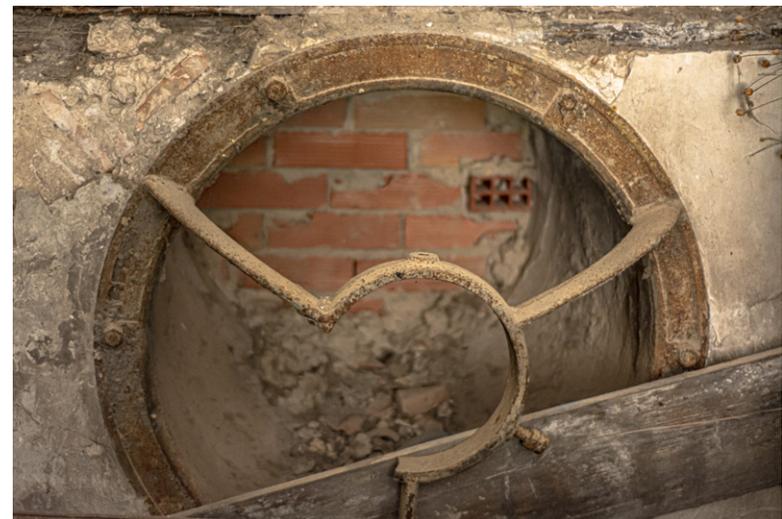
2.17

Imagen (2.17) Hueco circular tapiado.

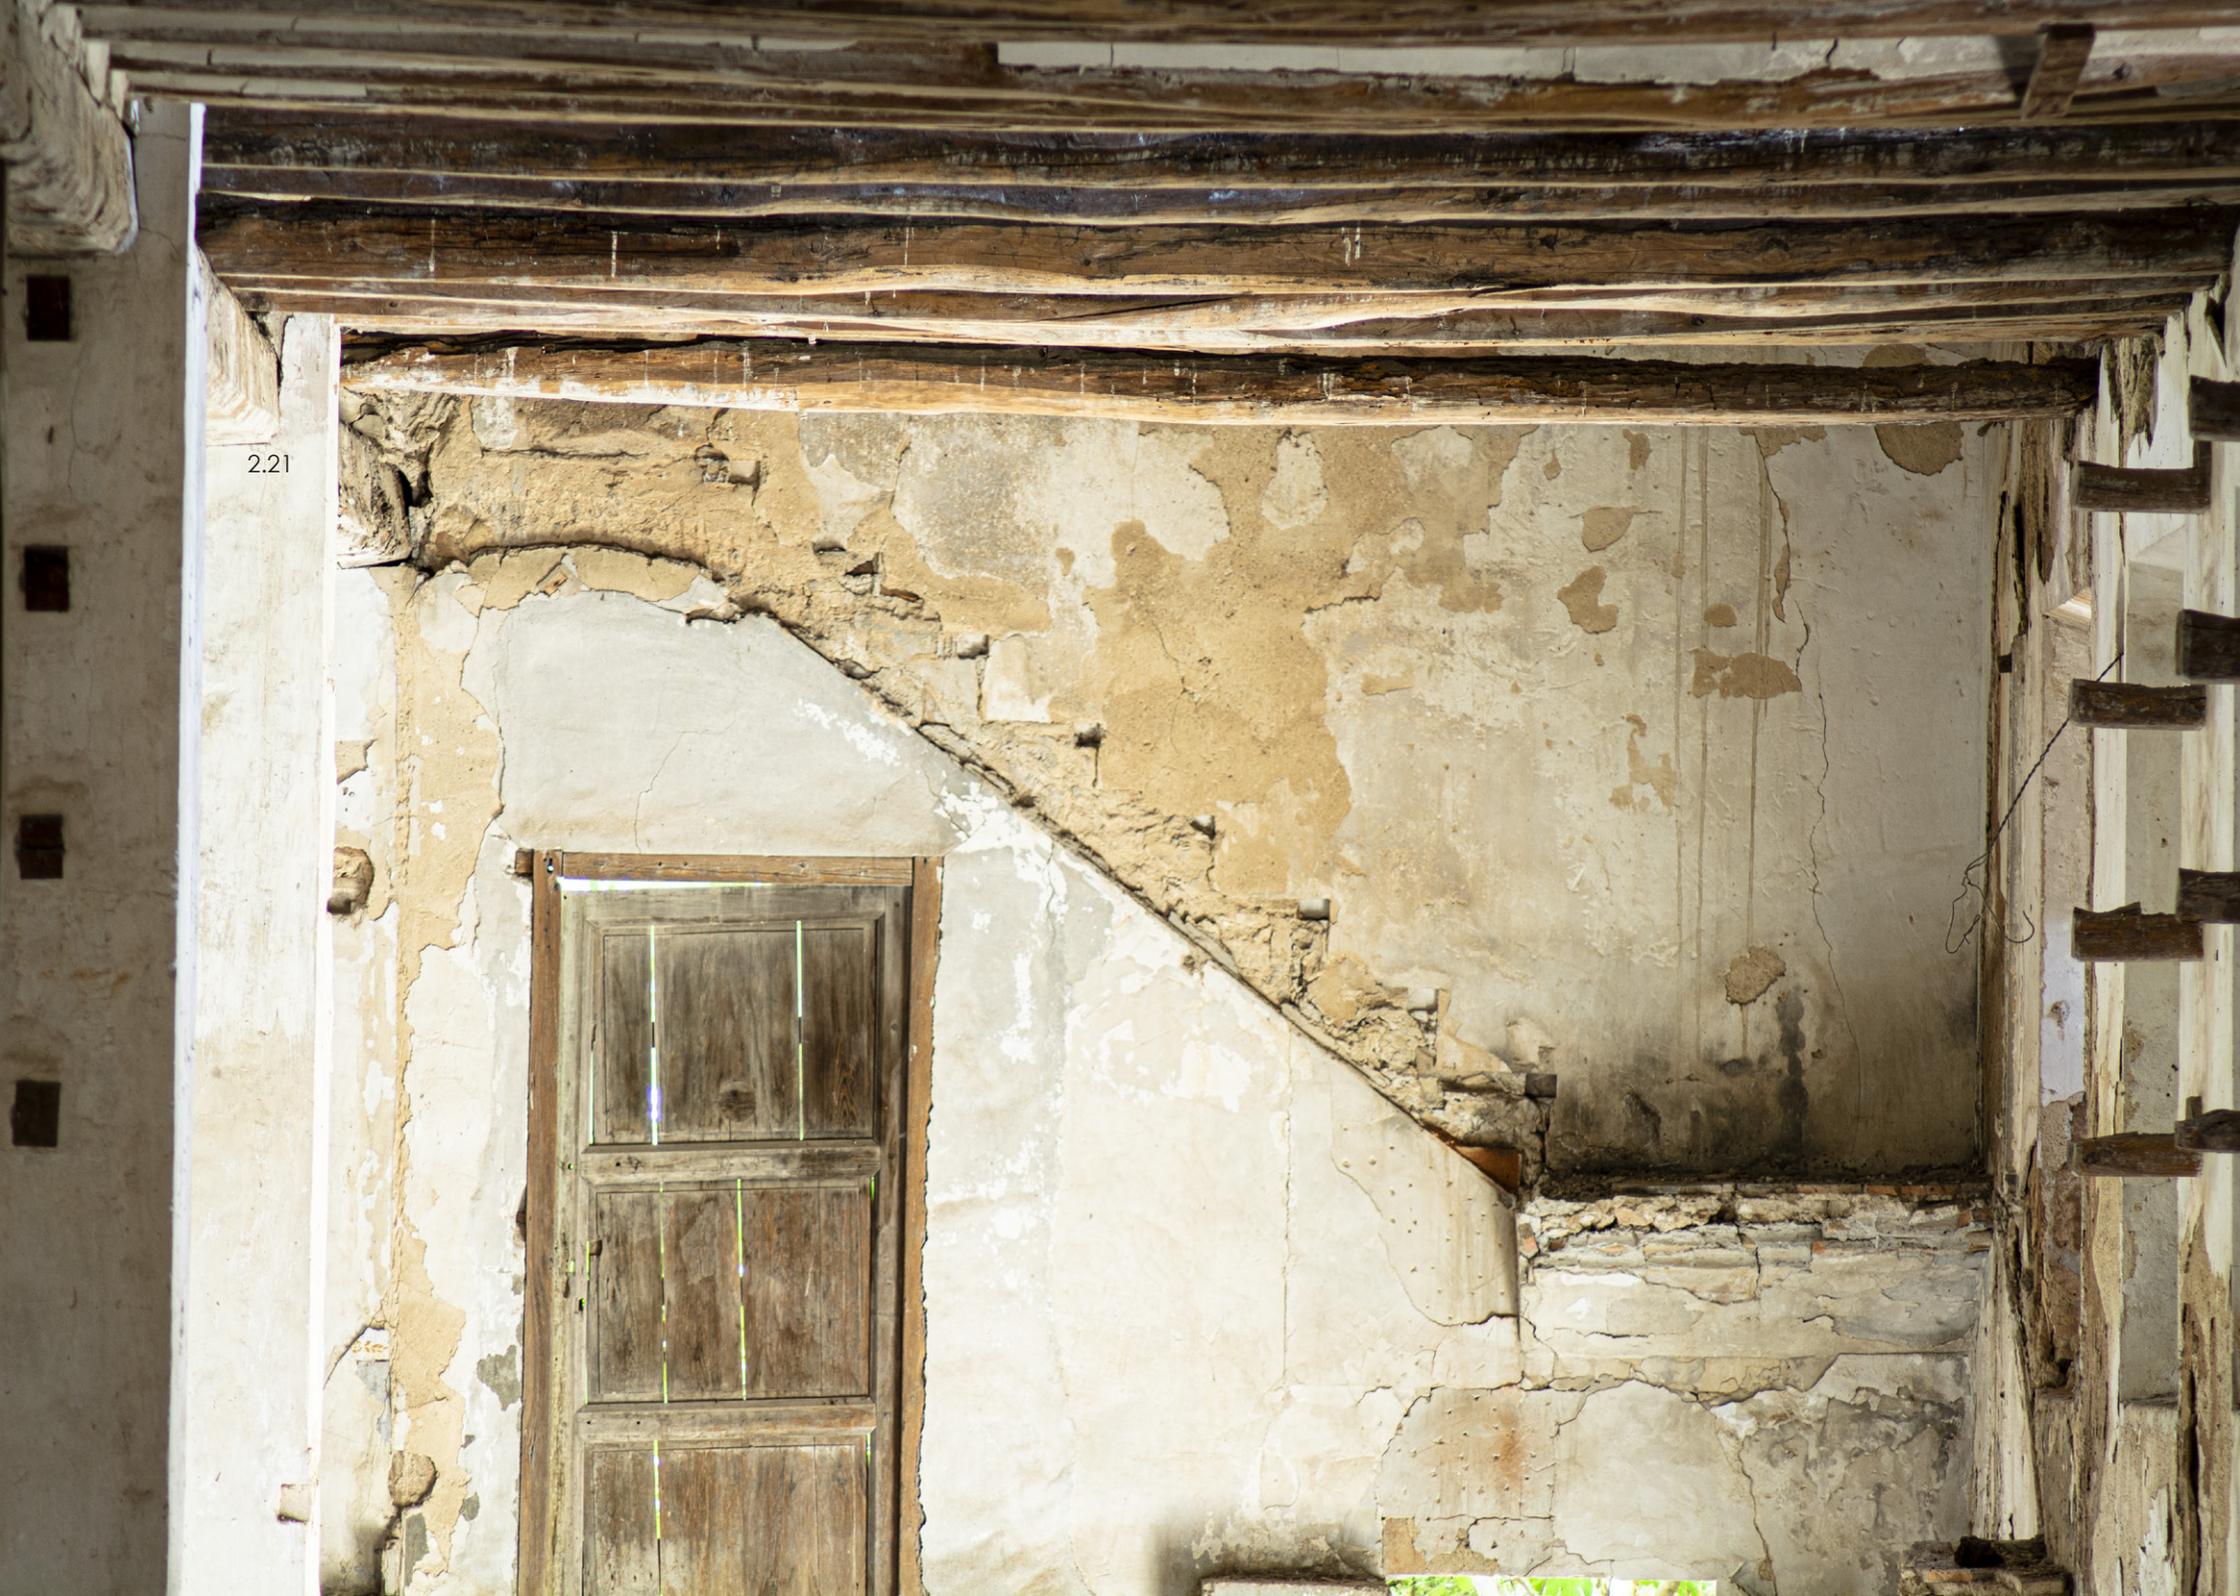
2.21

Imagen (2.20) Detalle de pintura en la planta primera.
Imagen (2.21) Vista del tramo de escalera colapsado y soportes de los listones de madera para la colocación de los tendedores del papel.
Imagen (3.1) Cartografía catastral.

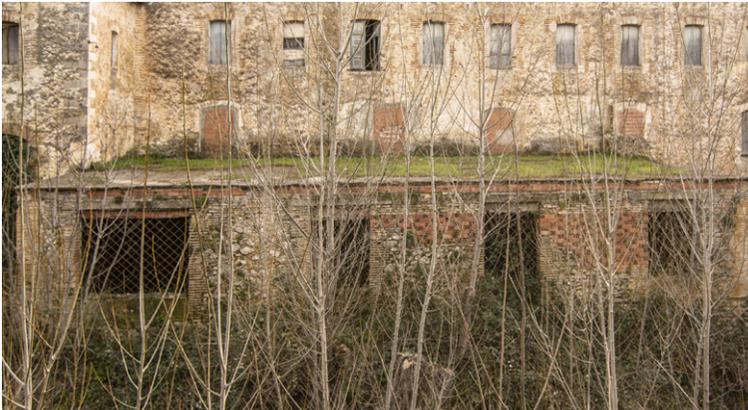
5.32

Imagen (5.31) Detalle de fuente ubicada en el alzado oeste.
Imagen (5.32) Alzado norte del volumen la caldera de vapor.

En el alzado norte del volumen de la caldera se puede apreciar una reconstrucción parcial del alzado mediante ladrillos huecos, no se ha encontrado mayor información acerca de esta reconstrucción.

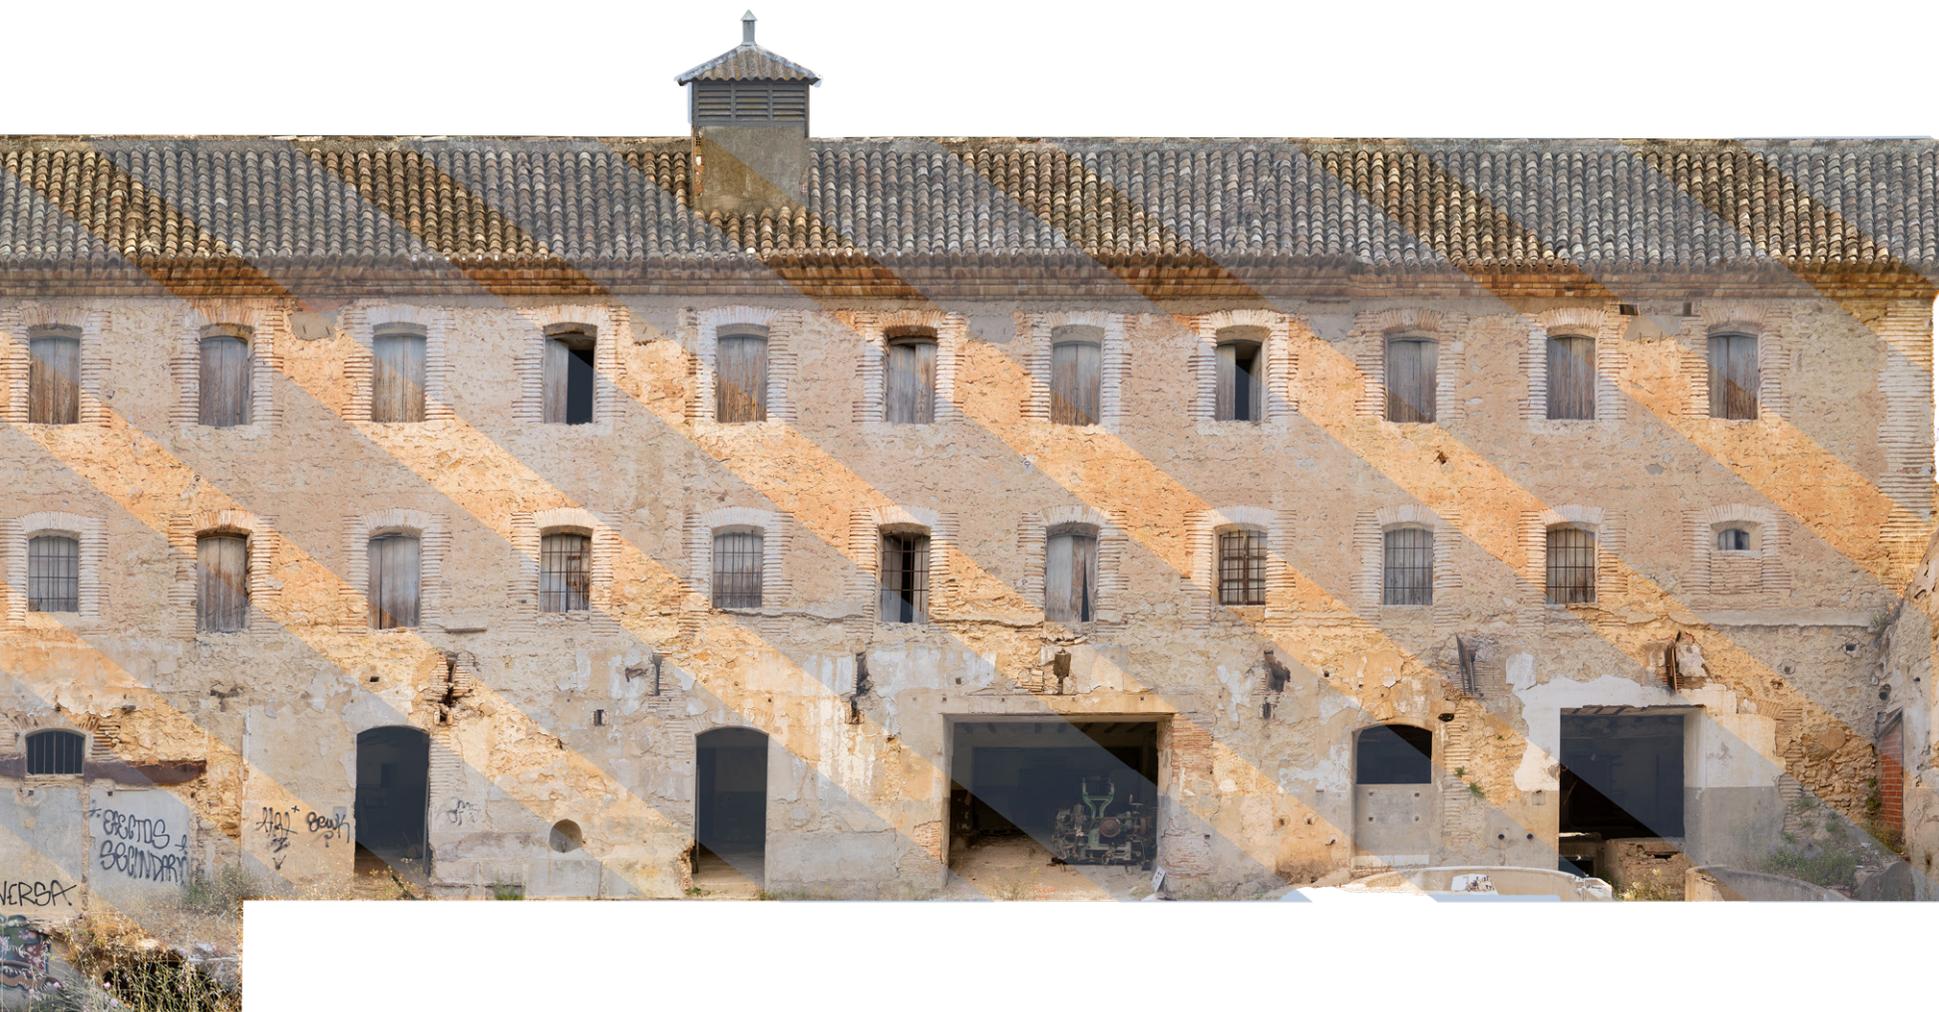
5.34

Imagen (5.34) Alzado sur del volumen principal del Molí Pont.

En el alzado sur del volumen principal y el del volumen de los contadores en la actualidad está totalmente descubierto debido a la eliminación de todas las particiones y cubiertas de las dos naves paralelas al cuerpo principal cuando se realizó la restauración de la cubierta del cuerpo principal. A lo largo del alzado hay una interfaz negativa resultado de las cerchas que habían ubicadas.

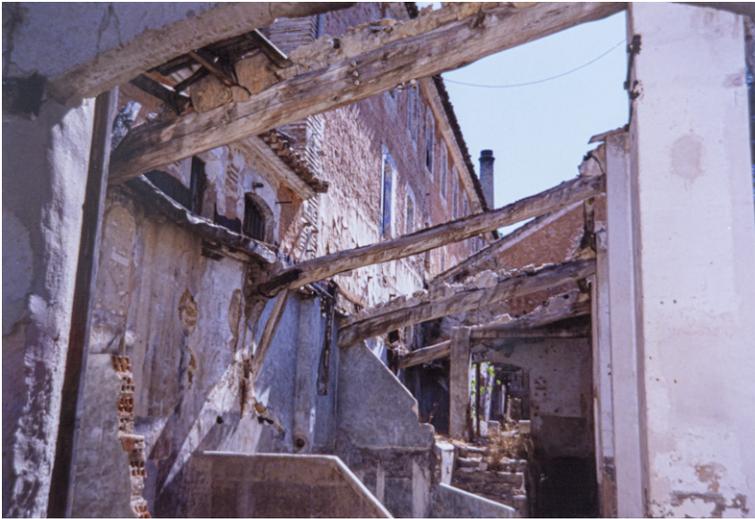
5.35

Imagen (5.35) Vista de las naves antes del derrumbe de las particiones y cubierta. Imagen cedida por *Museus Banyeres de Mariola*.

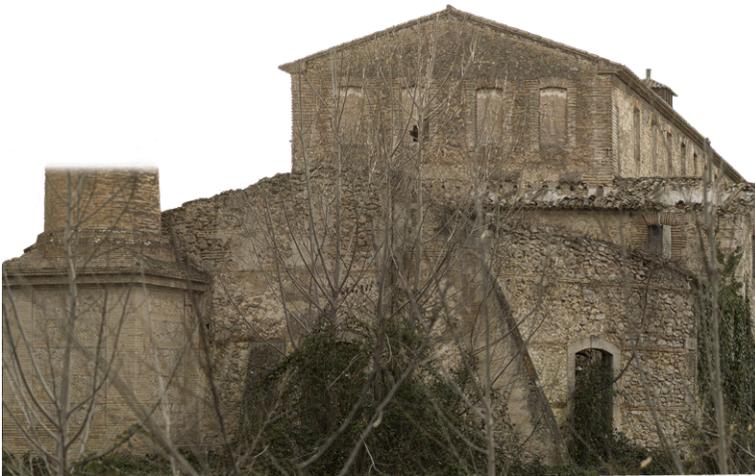
5.36

En cuanto a los huecos, el primer hueco inferior por la derecha ha sido ampliado y desplazado hacia la izquierda, debido al desprendimiento del enlucido se puede observar la ubicación original del hueco, dado que este seguía la vertical del edificio.

El segundo hueco inferior por la derecha se percibe que ha pasado por una modificación de anchura hacia la izquierda, destacable gracias al desprendimiento del enlucido en la parte superior del hueco, que descubre parte del arco que forma el hueco y se aprecia que la línea del arco no sigue la línea del hueco actual.

Imagen (5.36) Alzado este del *Molí Pont*.

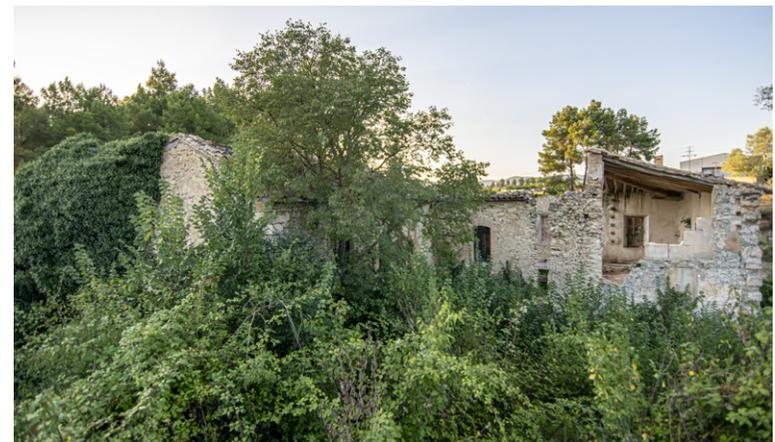
6.7

Imagen (6.7) Vista lateral del *molí l'Espenta* donde se aprecia un derrumbe parcial y la vegetación.

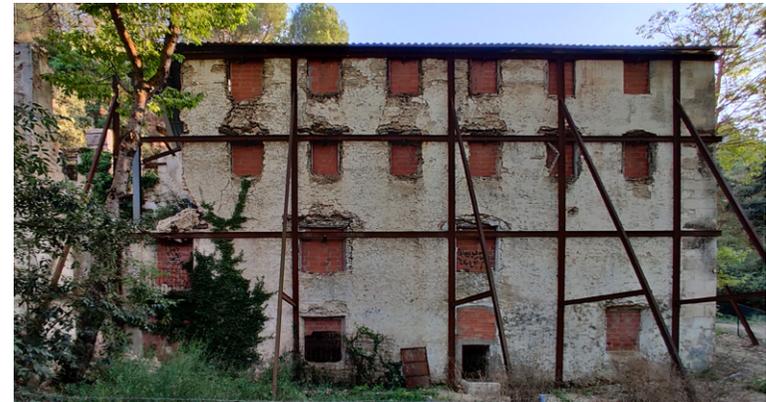
6.10

Imagen (6.10) Vista del único volumen que queda en pie del molí l'Ombria.

En la actualidad, este molino presenta un gran nivel de ruinas, hecho destacable con la estructura metálica que sustenta el alzado por el exterior al no quedar en pie ningún forjado para su atado horizontal.

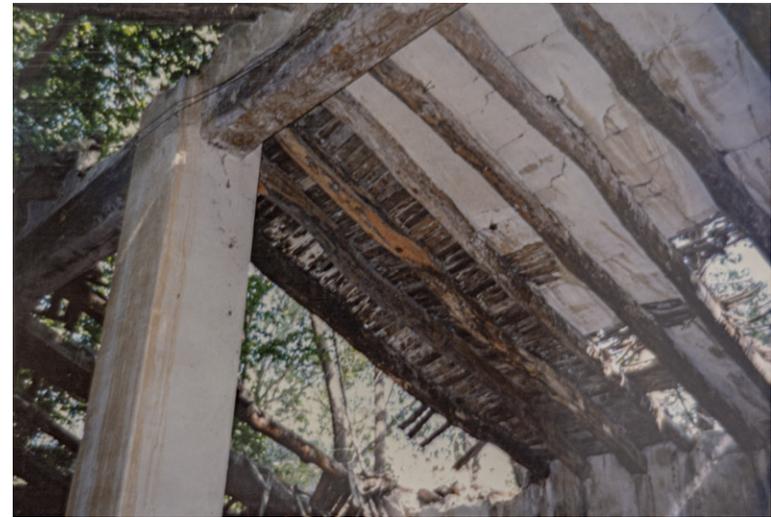
7.12

Imagen (7.12) Antigua cubierta de vigas de madera antes de su colapso. Imagen cedida por *Museus Banyeres de Mariola*.
Imagen (7.13) Antigua cubierta sobre las cerchas antes de su colapso. Imagen cedida por *Museus Banyeres de Mariola*.

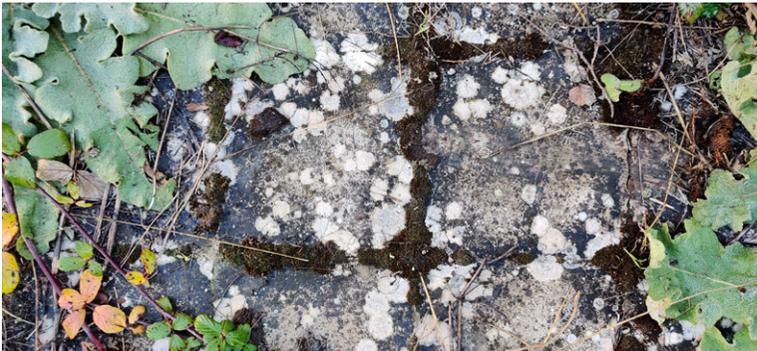
7.29

Imagen (7.29) Pavimento exterior con los agravios atmosféricos.
Imagen (7.30) Pavimento interior del volumen principal.

En los espacios que no tienen cubierta, las condiciones atmosféricas han acusado más los materiales. El pavimento está cubierto en su gran mayoría por vegetación, habiendo aún algún tramo con pavimento cuadrado de las mismas dimensiones que el pavimento interior, 20 por 20 centímetros.

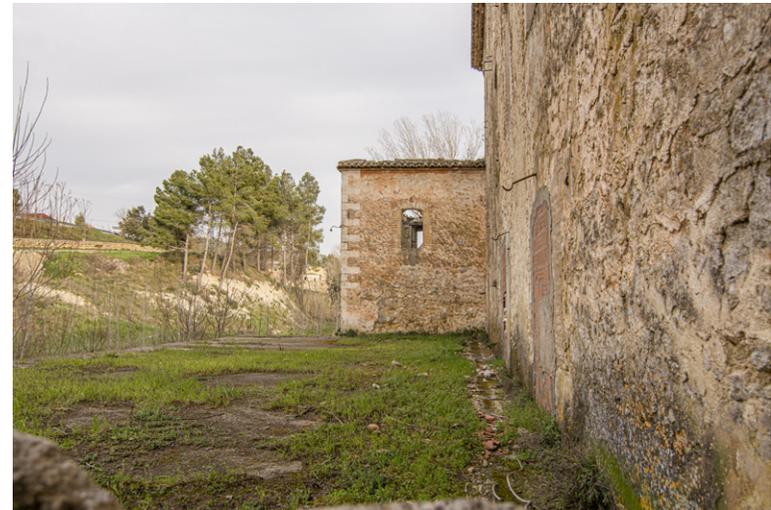
9.1

Imagen (9.1) Vegetación que ha crecido sobre la cubierta del volumen de la caldera de vapor.

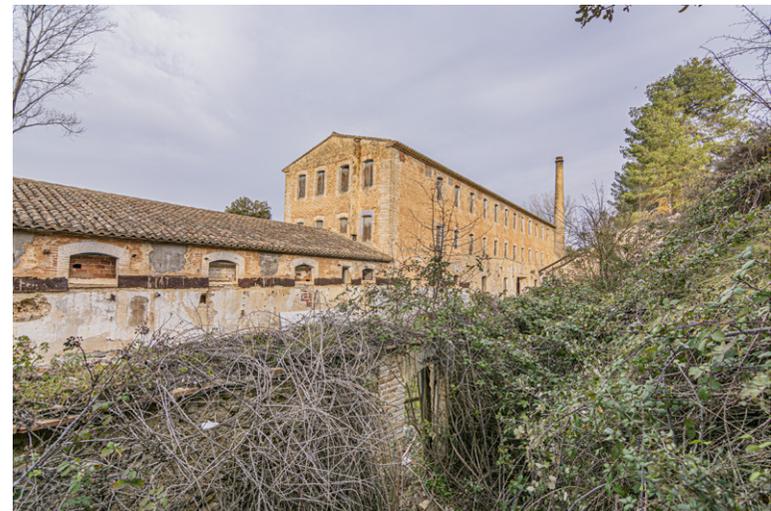
9.2

Imagen (9.2) Vista desde el sur donde se aprecia la vegetación "absorbiendo" el muro.

Propuesta de intervención: Retirada de toda la vegetación intrusiva que puede producir o está produciendo un daño tanto a los revestimientos como a los elementos estructurales. Pudiendo hacer poda y control en alguna vegetación que se considere acorde con la estética del edificio y por interés de proyecto haya deseo de mantener, siempre que no interfiera negativamente en el edificio. Finalmente se realiza un limpiado del posible ensuciamiento debido a mohos y hongos.

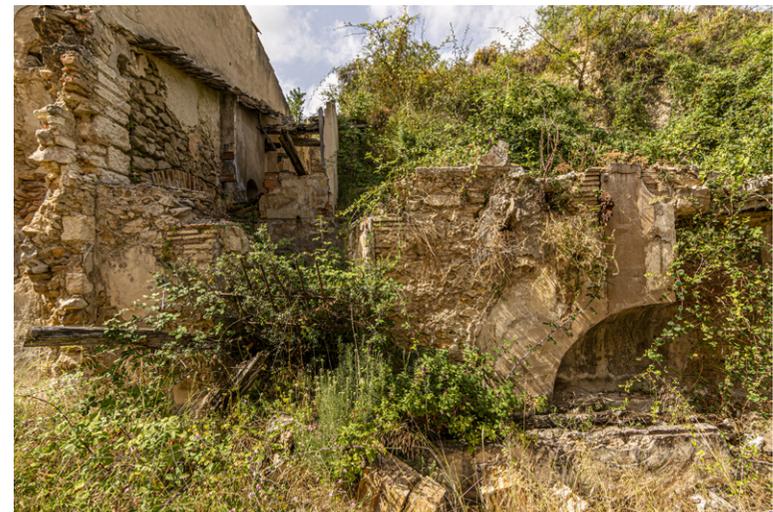
9.3

Imagen (9.3) Vista interior donde se ve a la vegetación penetrando dentro de los volúmenes.

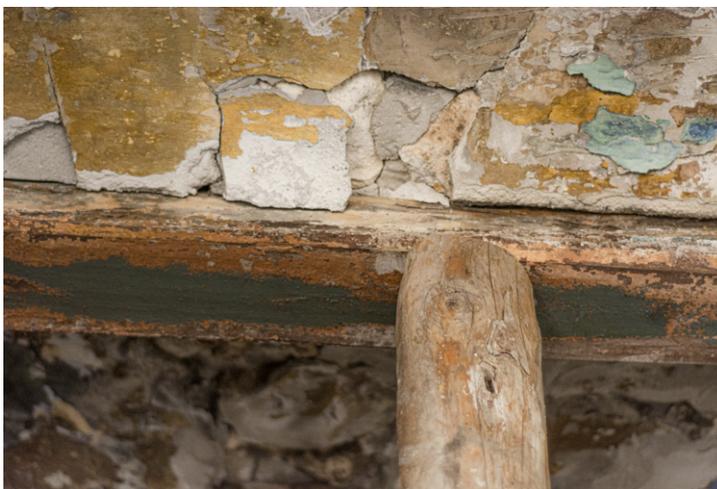
9.7

Posibles causas: Pueden existir distintos causantes del abombamiento y la pérdida de material, pudiendo ser destacado en primer lugar la humedad, seguido de los cambios de temperatura. Una mala elección de materiales sumado a la falta de mantenimiento son un agente agravante que produce una mayor pérdida de cohesión y por lo tanto la aparición de las lesiones.

Imagen (9.6) Abombamiento en la parte inferior derecha y pérdida de material.
Imagen (9.7) Pérdida de material.

Propuesta de intervención: Volver a dar cohesión mediante una readhesión del revestimiento para evitar que se pierdan mayores pérdidas en las partes donde hay ornamentación en las pinturas de la parte de la vivienda, en el resto de espacios se realizaría un picado y colocación de un nuevo enfoscado mediante un material compatible con la base.

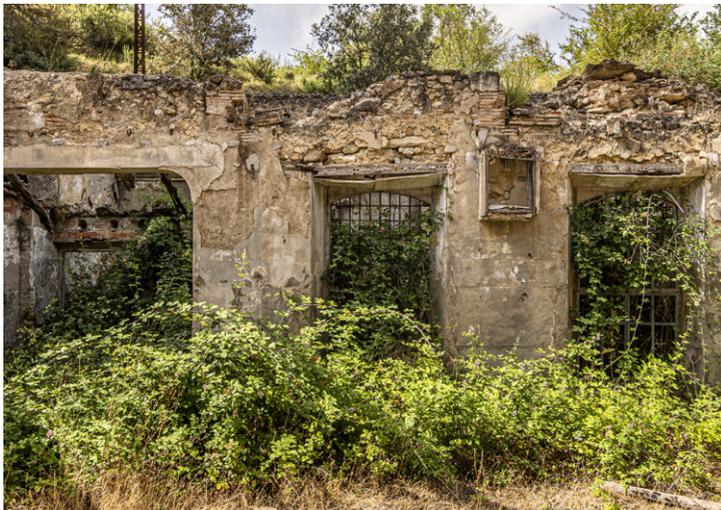
9.9

Imagen (9.9) Pérdida de volumen en los forjados.

Propuesta de intervención: Sustitución de aquellas vigas de madera que cuenten con una pérdida de sección, las que presenten pudrición por los hongos gracias a la humedad presente y las maderas fracturadas por el paso del tiempo. Realizando un tratamiento preventivo-curativo en el resto de componentes de madera mediante productos que impidan la aparición de nuevos insectos y la eliminación de los ya presentes, antes de cualquier actuación sobre la madera que no haya sido retirada se debe realizar un limpiado de esta.

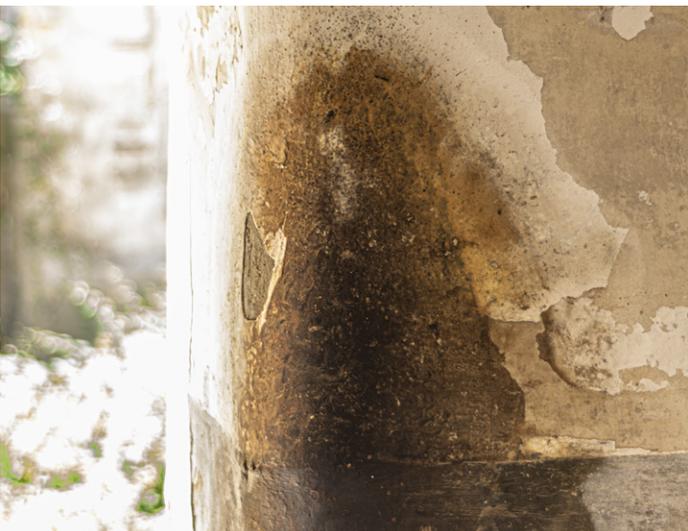
9.11

SUCIEDAD

Localización: Hay acumulación de suciedad tanto en los paramentos y pavimentos interiores como los exteriores, debido a la poca limpieza de estos durante el funcionamiento del edificio y por la falta de mantenimiento y limpieza posterior a su uso con el paso del tiempo.

Propuesta de intervención: Limpieza manual mediante cepillado de forma cuidadosa para no dañar la base original en las partes donde se ubica el revoco con decoro, ubicado en la vivienda. Se realizará en seco, exceptuando los casos con gran cantidad de acumulación de la suciedad, en las cuales se podrán usar cantidades mínimas de agua, jabón o biocida. Imagen (9.10) Suciedad de ennegrecimiento debida a la evacuación de humo. Imagen (9.11) Suciedad adherida debida al roce mientras estaba en uso el molino.

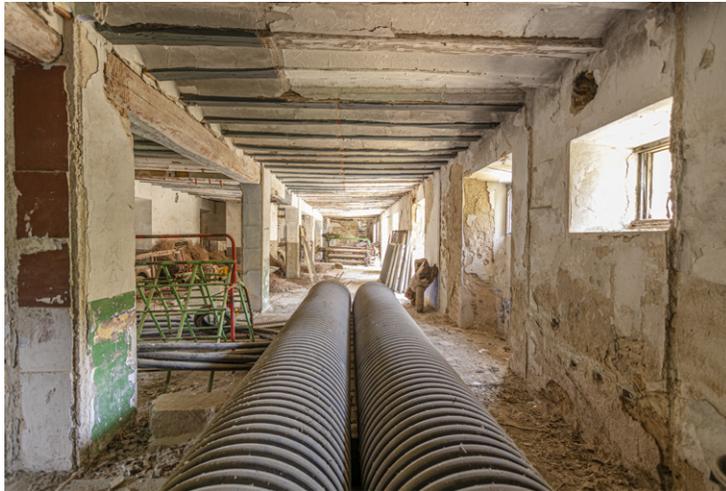
9.12

ELEMENTOS IMPROPIOS

Descripción: Alteración tanto física mecánica como estética en el edificio debido a elementos ajenos.

Propuesta de intervención: Retirada de los elementos que puedan causar lesiones al edificio o que no vayan acorde con la estética y futura función del edificio. Tratamiento de las lesiones ocasionadas por estos elementos.

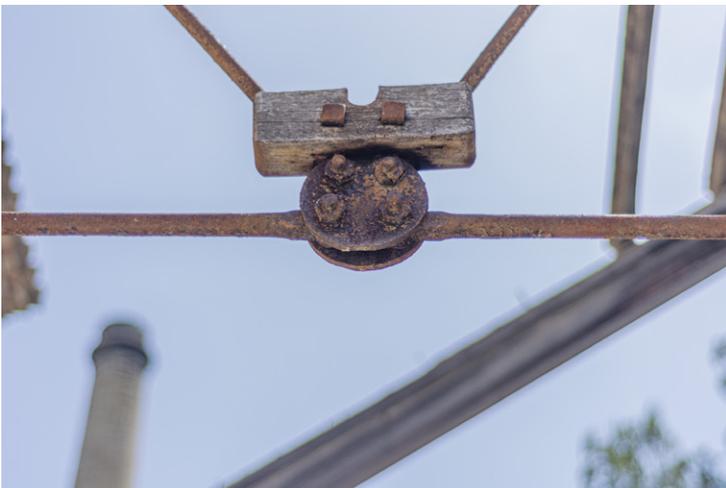
9.15

Imagen (9.15) Oxidación en el nudo de la cercha y en sus barras metálicas.

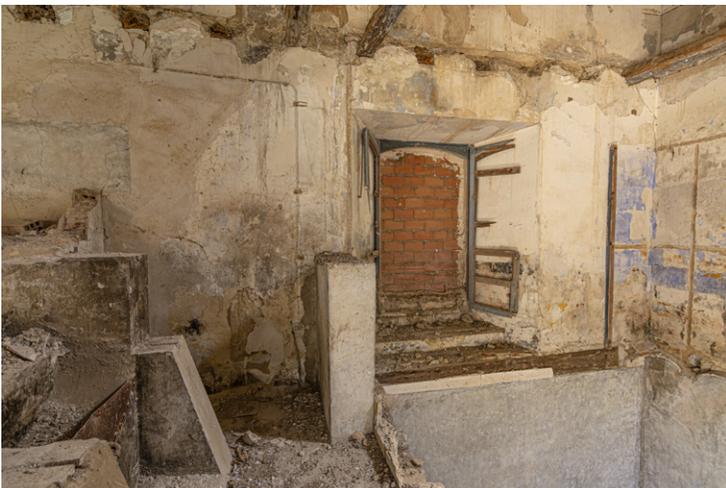
9.17

Imagen (9.17) Vigas y carpintería afectadas por ataques biológicos.

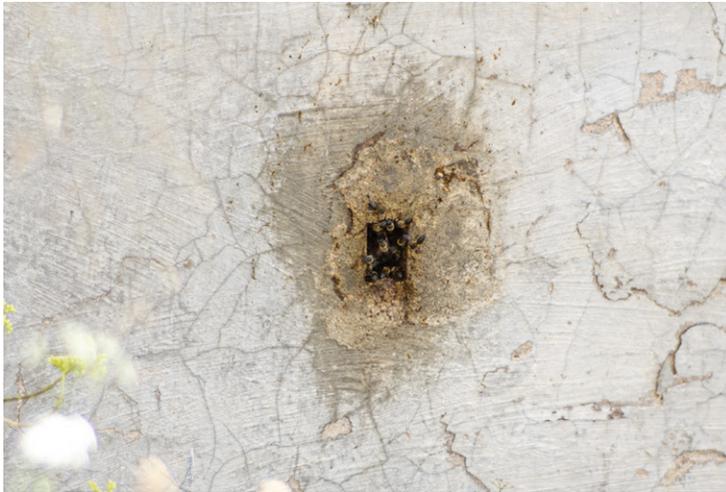
9.18

Imagen (9.18) Presencia de una colmena de abejas.
Imagen (9.19) Ubicación de la colmena.

Propuesta de intervención: Retirada de la colmena por parte de un especialista para el cambio de ubicación de estas en un lugar idóneo para el desarrollo de la colmena sin interferencia con el futuro uso del molino, dado que los insectos presentes son abejas y hay interés en la conservación de estos. Posteriormente se procedería a la limpieza del antiguo emplazamiento de la colmena debido a su ensuciamiento.

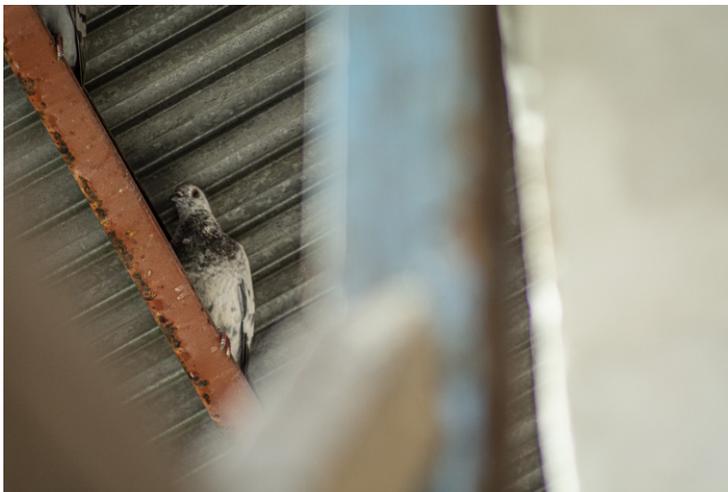
9.20

Imagen (9.20) Palomas en el interior del volumen principal.
Imagen (9.21) Palomas sobre la cubierta.

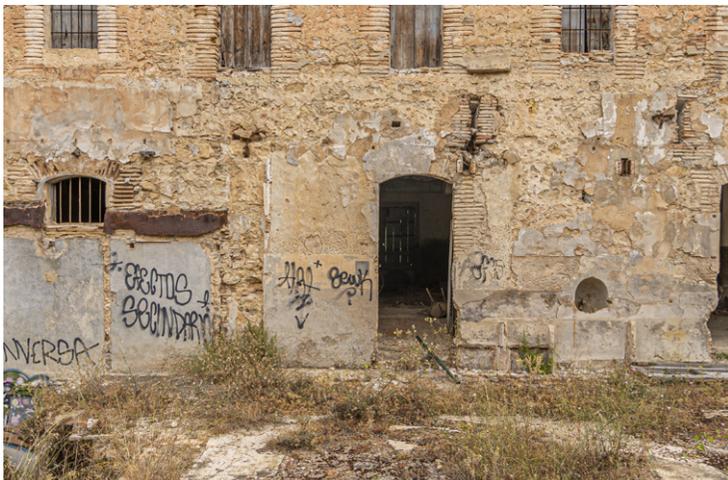
9.24

Imagen (9.24) Humedad en el alzado interior del volumen de las pilas holandesas, que actualmente tiene un desempeño como alzado exterior debido a la ausencia de cubierta.
Imagen (9.25) Humedad a lo largo de los paramentos interiores en la planta baja.

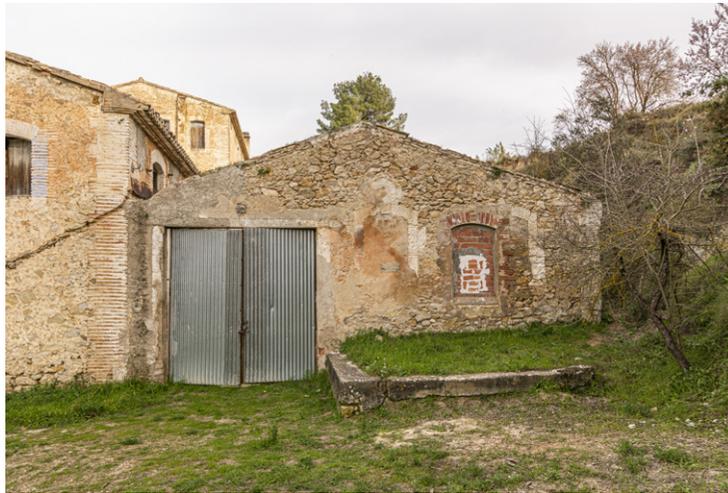
9.28

Descripción: Alteración física, mecánica o estética, como es el mortero de cemento y otras reparaciones realizadas con un material y/o técnica distinta al original y que produce cierta incompatibilidad, produciendo una heterogeneidad que puede conllevar lesiones futuras.

Imagen (9.28) Reparaciones inadecuadas en el alzado oeste.

Propuesta de intervención: Retirada de los revestimientos que no sean compatibles con los materiales de los muros originales, y la eliminación de reparaciones que supongan un agravante al actual estado de los muros y forjados.

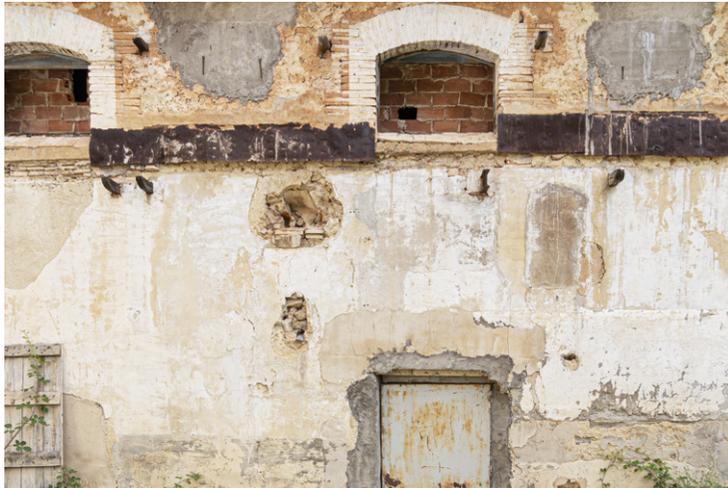
9.29

Imagen (9.29) Parte de un alzado en el cual hay partes de mortero de cemento.

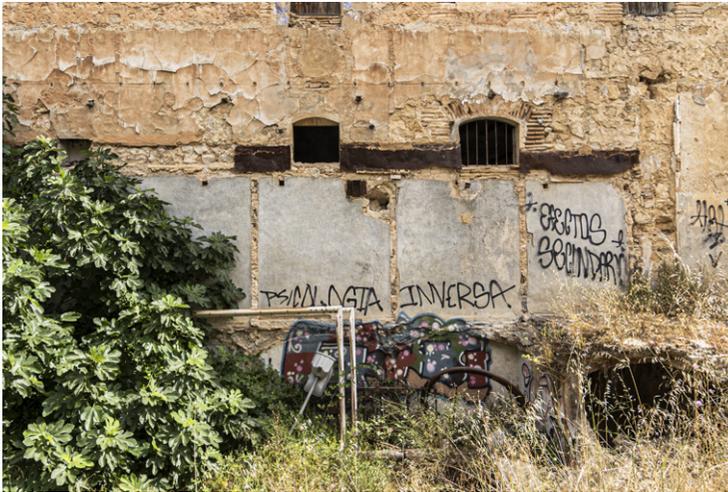
9.30

Imagen (9.30) Pintadas en el alzado sur del volumen principal.

Propuesta de intervención: Identificación del tipo de aerosol empleado en la pintura y emplear el disolvente pertinente, siempre empezando las pruebas del menos abrasivo e ir aumentando la agresividad del disolvente, para así intentar no dañar el muro original, en el caso de estar sobre un paramento sin importancia de su rescate, se procedería a la retirada del revoco en caso de estar dañado y la colocación de uno nuevo, o la aplicación de pintura sobre el acto de vandalismo siguiendo las directrices del proyecto de intervención.

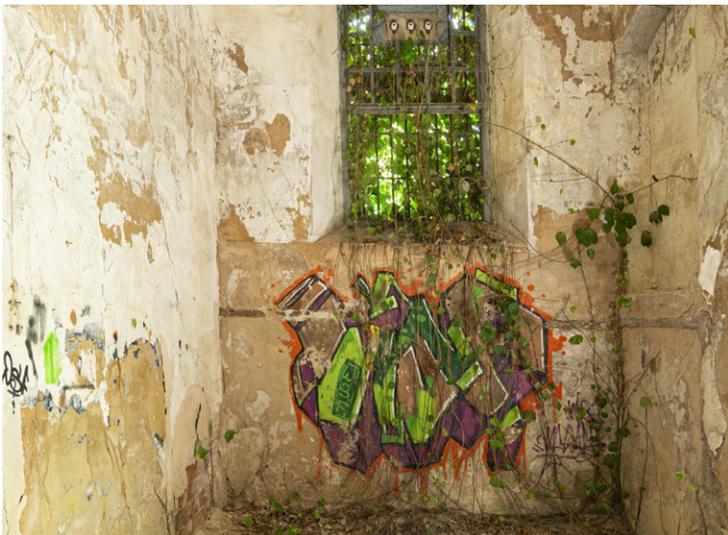
9.31

Imagen (9.31) Pintadas en el volumen de la rueda hidráulica.

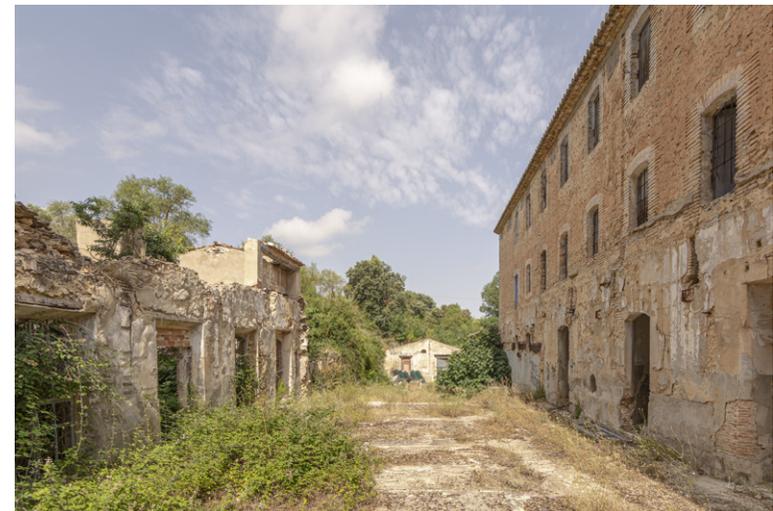
10.2

Imagen (10.2) Vista interior que muestra varias patologías del edificio.

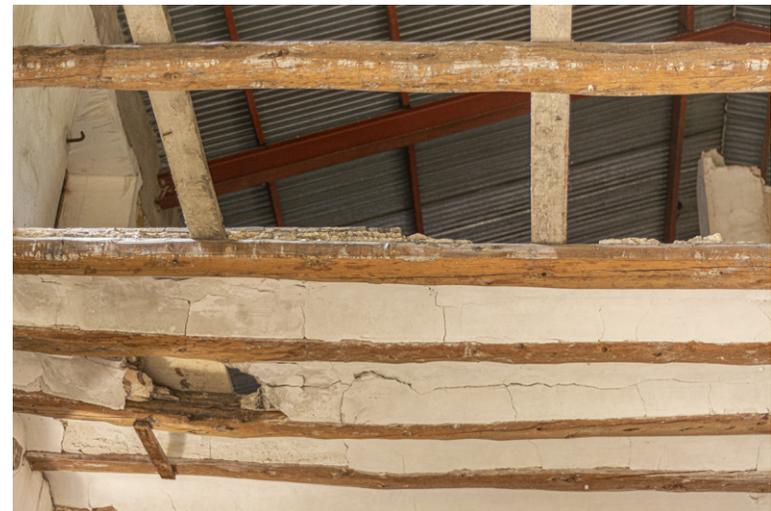
11.2

Imagen (11.2) Vista de parte de los forjados desplomados.
