ESCUELA TÉCNICA DE INGENIERÍA DE LA EDIFICACIÓN

**ESTUDIO PATOLÓGICO DE LAS FACHADAS DE
VARIOS EDIFICIOS DE LA CIUDAD DE VALENCIA,
CUYA BASE CONSTRUCTIVA COMÚN SON LOS
MORTEROS PIGMENTADOS**

TRABAJO FINAL DE MÁSTER

Por esta razón se han identificado varios edificios en la ciudad de Valencia que tienen este tipo de mortero en sus fachadas, de los cuales se han elegido cinco de ellos para realizar un estudio patológico general, identificando cuáles son las lesiones que más repercuten en este tipo de morteros, y analizar sus variaciones frente a posibles afecciones.

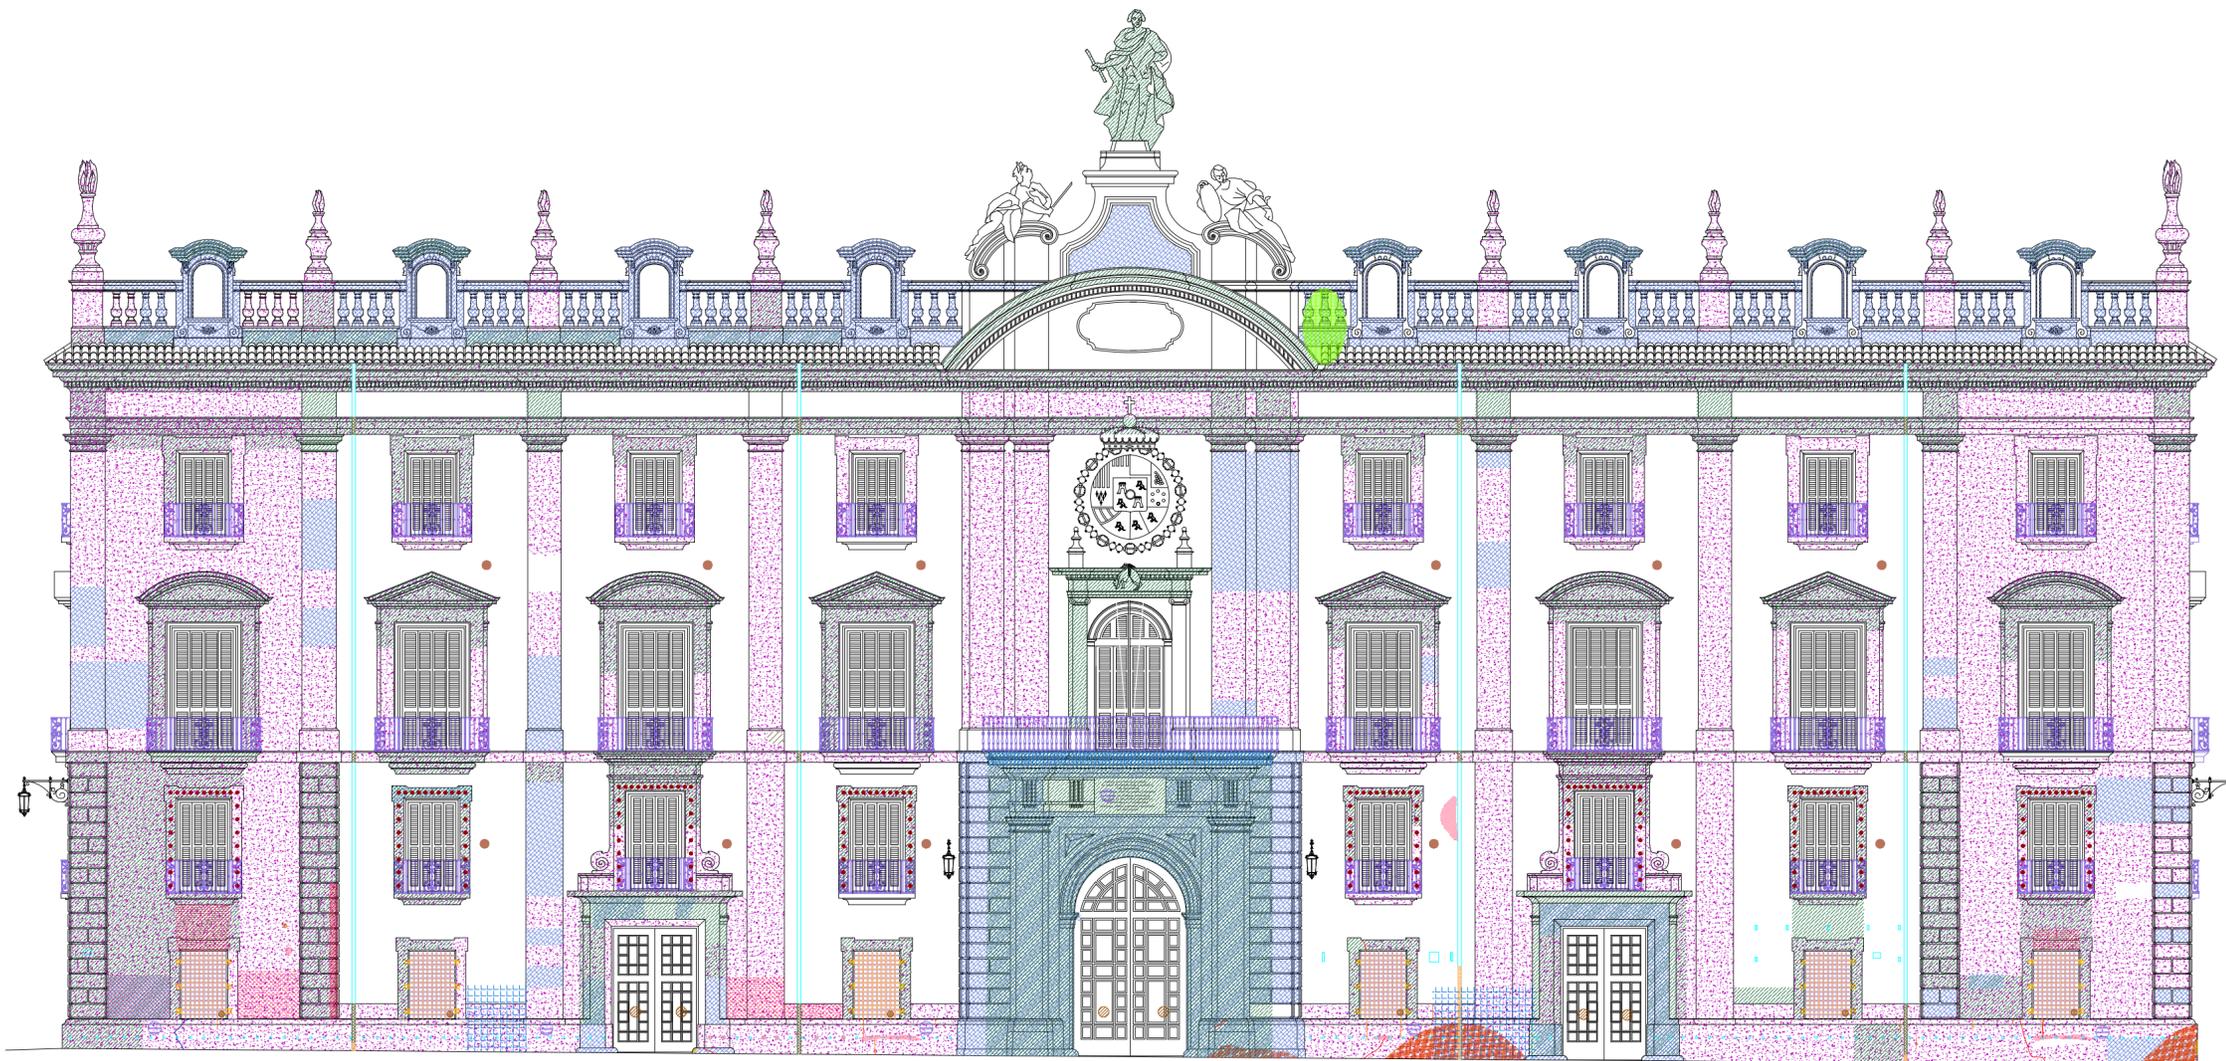
FACHADA CALLE PALACIO DE JUSTICIA
EDIFICIO A: PALACIO DE JUSTICIA

* Esta patología se encuentra en toda la zona señalada

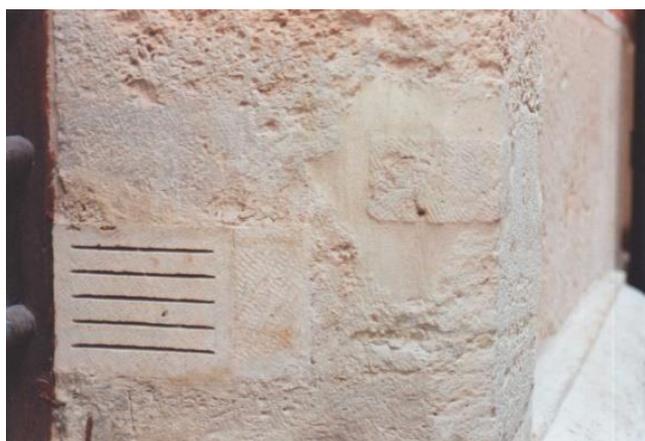
En todas las jambas de las ventanas de planta baja existen reposiciones de piedra que se realizaron mediante cajeados durante la última intervención. Cuando el edificio mandó a construirse hace aproximadamente 260 años, se aprovechó la piedra de las canteras de Godella, mientras que en 1997 se utilizó piedra de Novelda [15], que es un material que aparece para este tipo de obras desde inicios del siglo XX, evidenciándose claramente una diferencia de texturas entre ambas sillerías; rompiendo en muchos casos la continuidad de los zócalos. El mortero nuevo es más claro y limpio que el mortero viejo, tal como se muestra en la ilustración 21.

Imagen 21. Fotografía de la intervención de 1997, reposiciones de piedra realizadas en el marco de la ventana

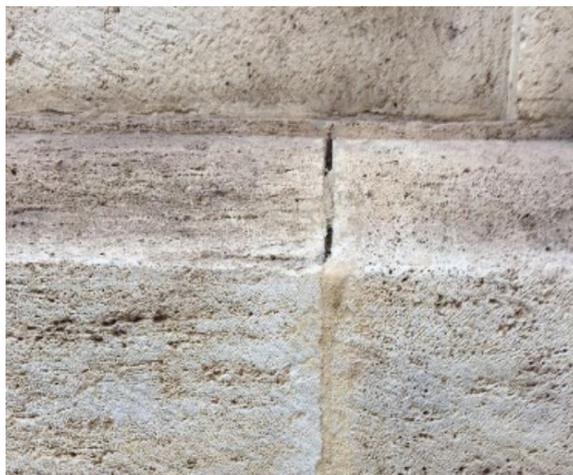
Simultáneamente, es indudable que en ciertas zonas no hubo una buena limpieza en las juntas cuando se hicieron las reparaciones, ya que no existió un buen agarre del mortero nuevo con la sillería.

Imagen 22. Falta de limpieza en juntas de sillería.

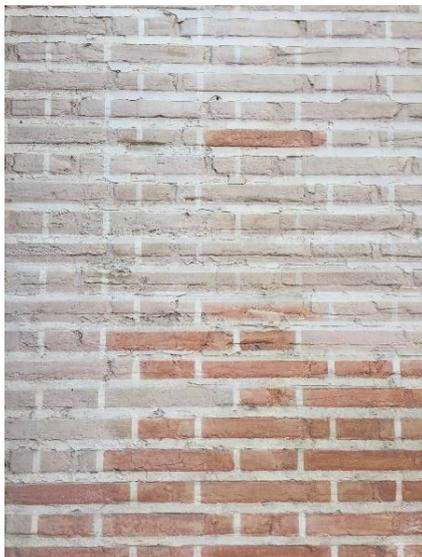
Aunque no se trate precisamente de los morteros pigmentados, los cerramientos están realizados con ladrillos fingidos, cabe recalcar un mal trabajo realizado en el enfoscado de la fachada Magnánim, puesto que en varias áreas se evidencia el poco control, habiendo quedado un mal acabado, poco delicado, que ni la pintura ayuda a cubrirlo; además es evidente que hubo una mala preparación de la superficie antes de aplicar la pintura de acabado de ladrillos fingidos, ocasionando decoloraciones en todas sus fachadas. Ver ilustraciones 23 y 24.

Imagen 23. Enfoscado erróneo en ladrillos fingidos, Calle Colón.

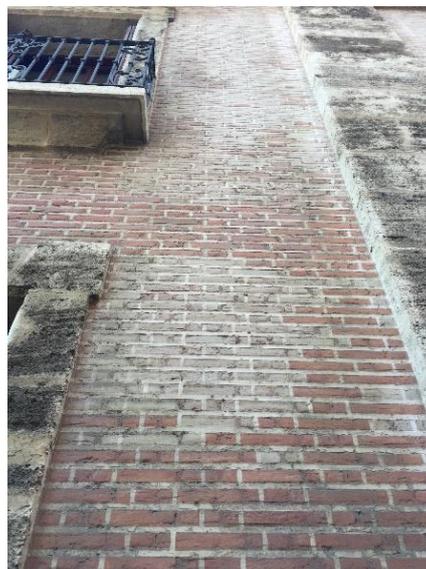
Imagen 24. Enfoscado erróneo en Calle Magnánim.

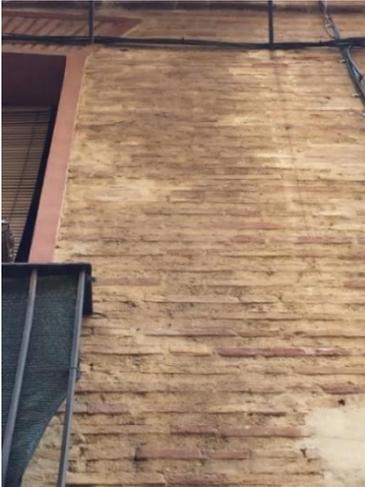
Imagen 26. Ennegrecimiento en fachada Carniceros

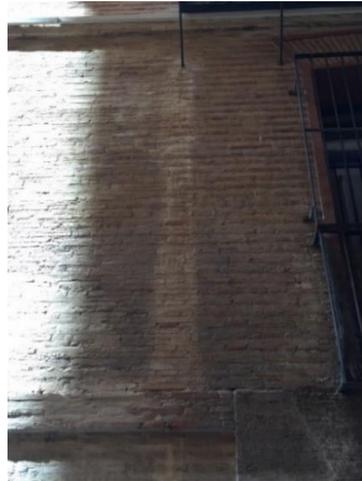
Imagen 27. Lavados en fachada Villena

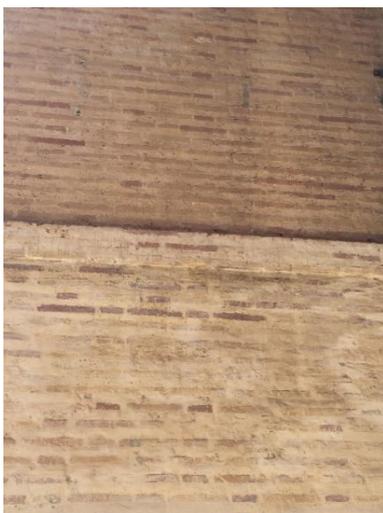
En la planta baja no se da este caso, los muros de ladrillo han sido cubiertos por una lechada de cal seguramente para que actúe como impermeabilizante, en este caso el ladrillo y el mortero presentan una tonalidad más clara, tipo blanquecina. En cuanto a la sillería, el mortero ha sido bien aplicado, sin embargo, se ha visto afectado por factores ambientales con la aparición de humedades y costras negras.

Imagen 28. Fotografía donde se muestra que la planta de arriba tiene una tonalidad más oscura que la planta baja

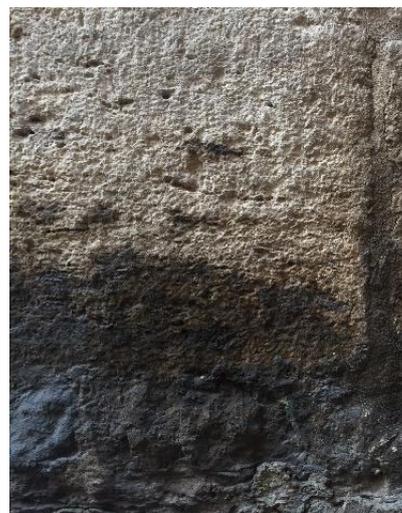
Imagen 29. Costras negras en sillería y mortero de fachada Villena

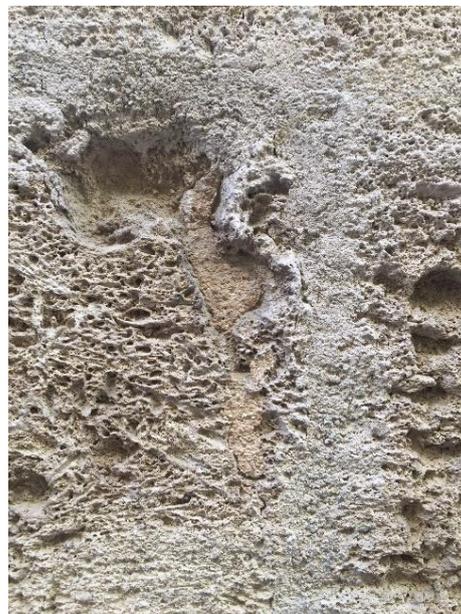
Imagen 33. Mortero amarillo en fachadas

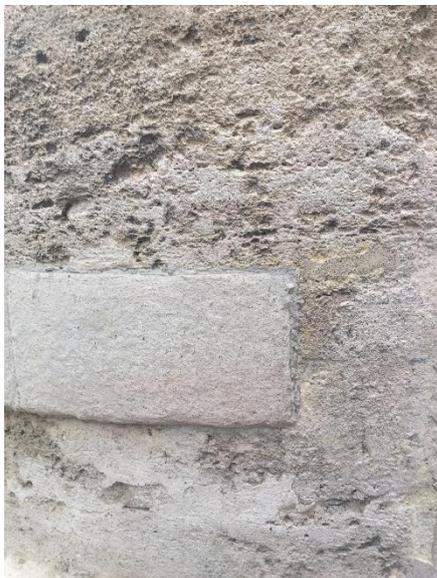
En las últimas reposiciones de piedra, el mortero no presenta ningún tipo de pigmentación, notándose claramente la diferencia con el resto de mortero, incluso el trabajo de cantería no

está bien ejecutado puesto que la piedra nueva esta sobresalida comparada con el resto, como se muestra en la Ilustración 34. Además, en la fachada recayente al Callejón S/N, la sillería y el mortero se ha visto afectado por grafitis recientes, viendose afectado por el paso del tiempo, ya que la tinta penetra cada vez más sobre el mortero y la piedra, y su limpieza se torna mucho más compleja.

Imagen 34. Reposición de piedra con mortero sin color

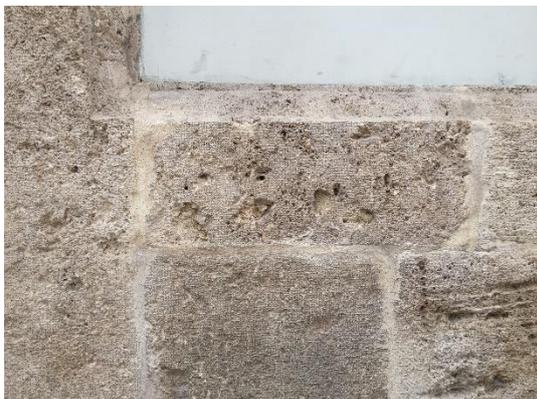
Esta edificación presenta varias reparaciones en la sillería. En zonas donde se ha disgregado el mortero, se puede observar en el interior de las llagas restos de los primeros morteros utilizados, parece tratarse de un mortero de cal pigmentado con óxido de hierro por su color terroso, siendo el más común usado en la época de su construcción. Superficialmente se aprecia un mortero de color amarillo más claro. Es evidente que en las últimas intervenciones solo se ha rellenado el vaciado existente con mortero de cemento gris sin coloración, ocasionando que una misma piedra se observen ambas tonalidades.

Imagen 38. Diferentes tonalidades de mortero en fachada

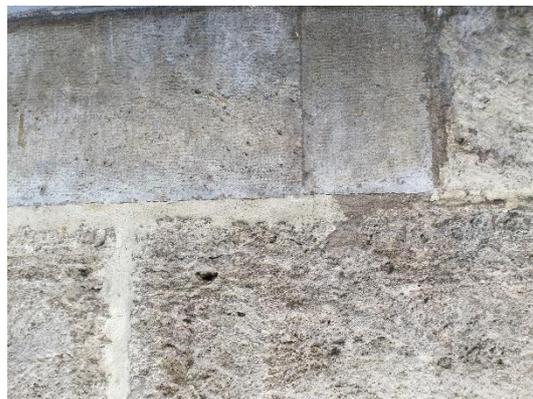
Imagen 39. Diferentes tonalidades de mortero en fachada

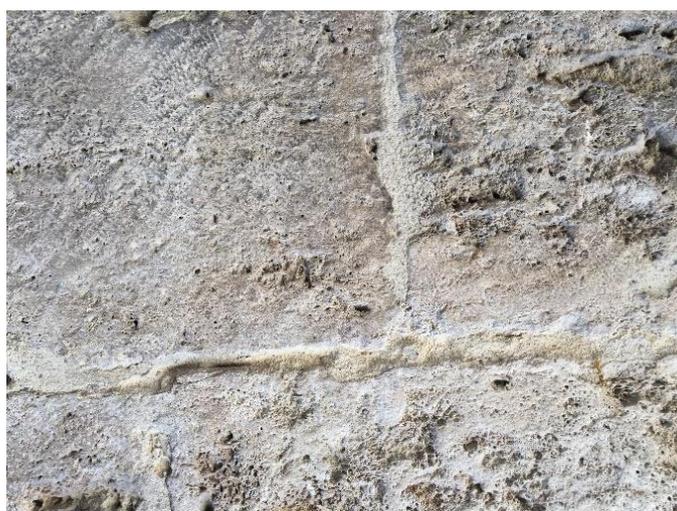
En este edificio existe un alto porcentaje de fisuras en los cerramientos, las cuales provocan filtraciones de agua hacia el interior de los muros. En los zócalos se aprecia, además, gran cantidad de humedad, debido a las bajantes de agua lluvia ubicadas en las fachadas; posiblemente el agua que se filtra por las paredes se transporta por capilaridad hacia la piedra y sus morteros, teniendo en cuenta que ambos son materiales porosos y que sus componentes contienen sales solubles, incitan a la aparición de eflorescencias tal como se muestra en la Ilustración 40. El mortero aun muestra coloración es estas zonas, pero si no se realiza una limpieza inmediata puede empezar a perder sus características.

Imagen 40. Eflorescencias en fachada Calle Libreros

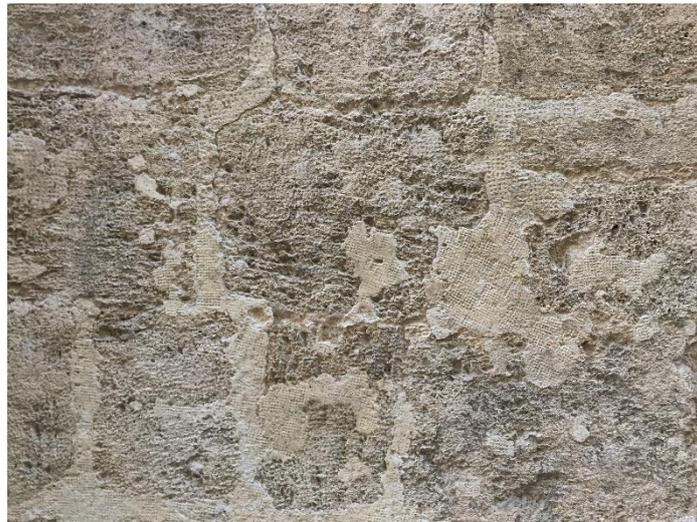
Existen una gran cantidad de rejuntados impropios ejecutados con muy poco cuidado, notándose áreas bastante desagradables como se muestra en las ilustraciones 42, 43 y 44.

Imagen 42. Rejuntados impropios en fachada Calle Tosalet

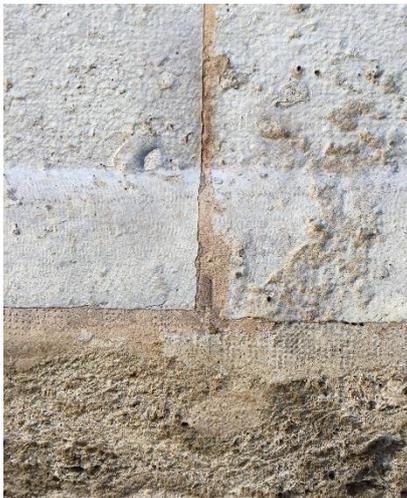
Al parecer al momento de la construcción del edificio no se utilizó pigmentos en el mortero, es probable que aun en el siglo XIII no se utilizara esta metodología en Valencia, esto se verifica ya que en las juntas donde ha habido mayores desprendimientos se evidencia en interior un mortero con tono gris. Seguramente en las intervenciones realizadas años posteriores se pensó en aplicar un mortero pigmentarlo para mejorar la estética de sus fachadas. Es también muy probable que debido al tiempo que tiene el edificio se haya ejecutado más de una intervención, puesto que se evidencian diferentes tonalidades, unas con tonos rosas y unas más amarillas.

Imagen 43. Mortero con tonalidad rosa

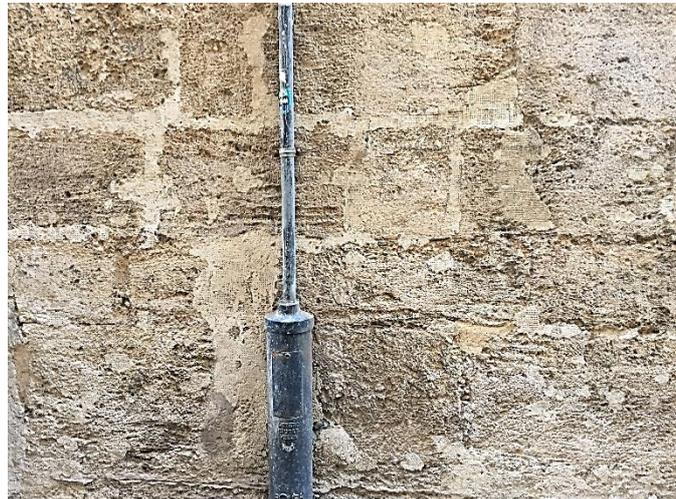
Imagen 44. Mortero con tonalidad amarilla

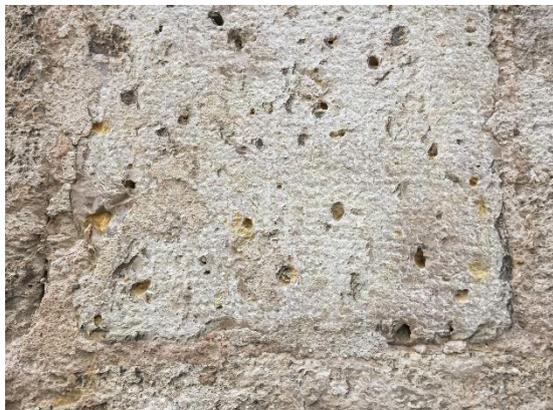
Imagen 45. Criptoflorescencias en el interior de la piedra

En ciertas piedras existe un tipo de criptoflorescencias de coloración amarilla, que ha ocasionado un desprendimiento parcial de la superficie de la piedra, esta patología es producida debido a la contaminación por tráfico vehicular, los motores a gasolina emiten pequeñas cantidades de dióxido de azufre que al mezclarse con la sílice de la piedra producen estas partículas amarillentas que buscan salir al exterior.

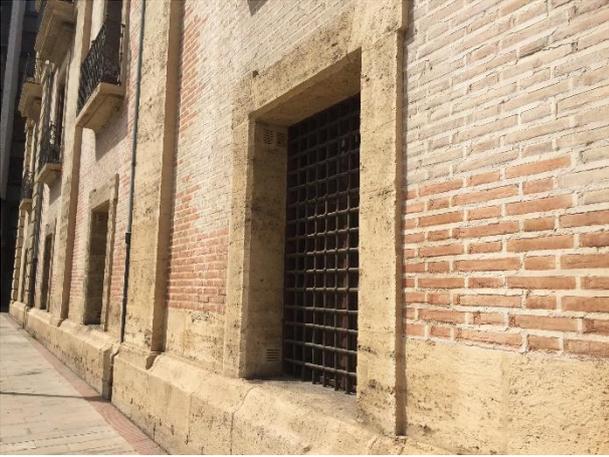
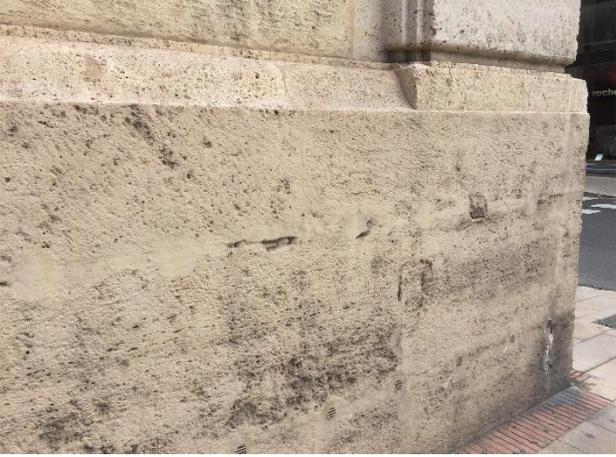
Sistema Constructivo					
Muro de Sillería					
Tipo de Lesión					
Física		Química			
SUCIEDAD					
Descripción de lesión				Análisis y posibles causas	
En los zócalos de piedra, en los antepechos de las ventanas y en las rejas de los balcones se evidencia exceso de polvo.				La falta de limpieza y mantenimiento de la sillería y ventanas produce que los depósitos de polvo se acumulen.	
Clasificación				Posible actuaciones y ensayos	
Elemento estructural:				<ul style="list-style-type: none"> • Limpieza con abundante agua. • Mantenimientos programados de la sillería y de todo el conjunto. • La acumulación de polvo, podría ocasionar en la piedra y sus morteros lesiones más importantes como ennegrecimientos.

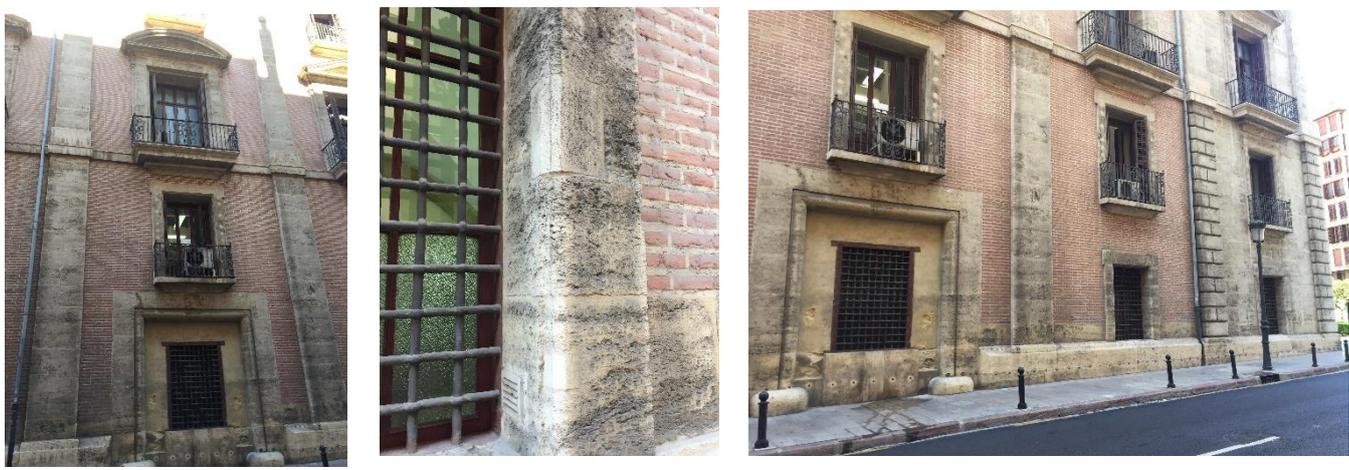
Sistema Constructivo									
Muro de Sillería y ladrillos									
Tipo de Lesión									
Física		Química						Mecánica	
ENNEGRECIMIENTO									
Descripción de lesión				Análisis y posibles causas					
Alrededor del 90% de la sillería y un 20% del ladrillo con fingidos han sido afectados en esta fachada por ennegrecimiento, incluso se lo puede apreciar en los balaustres del balcón y cornisas de la última planta.				El edificio se encuentra en pleno centro urbano, donde el tránsito vehicular es frecuente, el humo y el polvo junto a los elevados porcentajes de humedad de la ciudad, hacen que se vayan desarrollando estos depósitos negros en los muros exteriores.

Clasificación				Posible actuaciones y ensayos					
Elemento estructural:				<ul style="list-style-type: none"> • Limpieza profunda de las zonas afectadas. • Mantenimiento periódico para eliminar la suciedad y el polvo. 					
SI		NO							
Peligro de estabilidad:									
BAJA		MEDIA						ALTA	
Urgencia de Intervención:									
BAJA		MEDIA		ALTA					
Fotografías

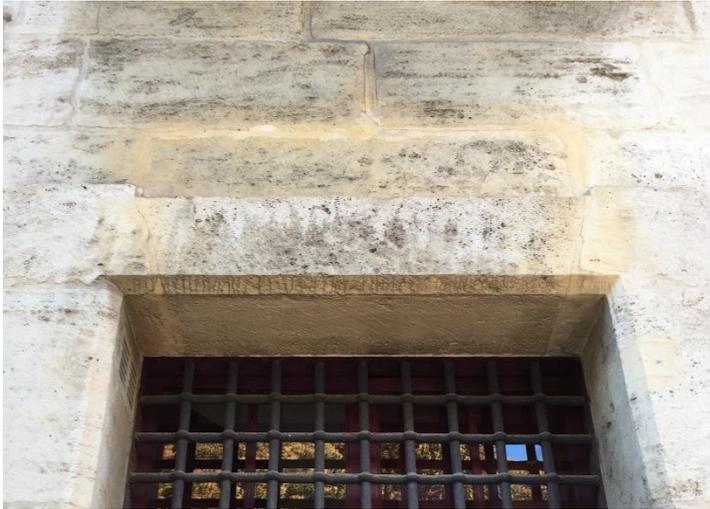
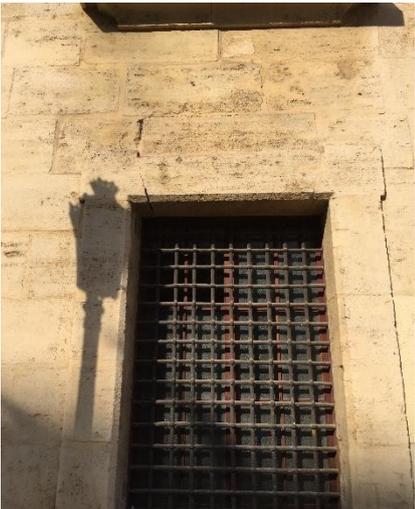
Sistema Constructivo					
Muro de Sillería					
Tipo de Lesión					
Física		Química			
MANCHAS					
Descripción de lesión				Análisis y posibles causas	
En ciertas piedras sobre todo debajo en los dinteles de las ventanas existe una coloración más oscura.				Un excedente de agua dentro del material, que al secarse dejó manchas en el mismo.	
Clasificación				Posible actuaciones y ensayos	
Elemento estructural:				<ul style="list-style-type: none"> • Limpieza superficial de la sillería. • Impermeabilizar las zonas afectadas. • Realizar filtros de agua si la humedad proviene del suelo. 	
SI		NO			
Peligro de estabilidad:					
BAJA		ALTA			
Urgencia de Intervención:

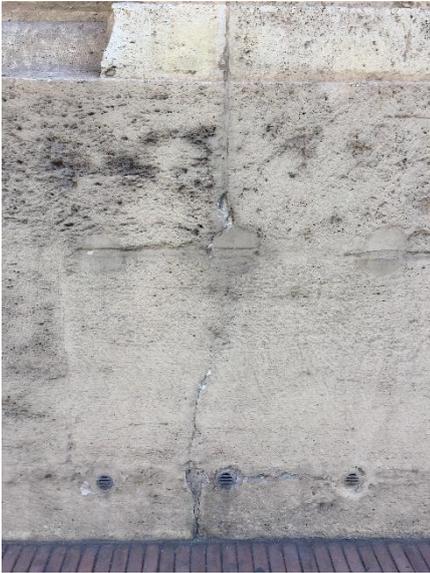
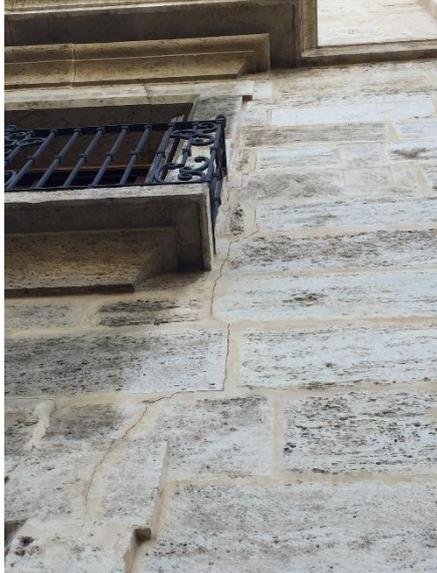
Sistema Constructivo					
Muro de Sillería					
Tipo de Lesión					
Física	Química	Mecánica			
FISURAS					
Descripción de lesión				Análisis y posibles causas	
En medio de las piedras hay fisuras a 45°, en las juntas de sillerías y en las uniones entre sillería y ladrillo se evidencian fisuras verticales y horizontales.				Las fisuras en medio de los sillares por las características mencionadas deben producirse por asentamientos de la estructura, mientras en los morteros y en las uniones de ladrillo y sillería por dilataciones o retracciones térmicas.	
Clasificación				Posible actuaciones y ensayos	
Elemento estructural:				<ul style="list-style-type: none"> • Corregir la fisura picándola y aumentando el área afectada para una mayor adherencia del mortero mediante el uso de un epoxi. • Realizar ensayos para conocer las características del mortero viejo sobre todo el tipo y tono de pigmento utilizado, para guardar la uniformidad en la fachada.

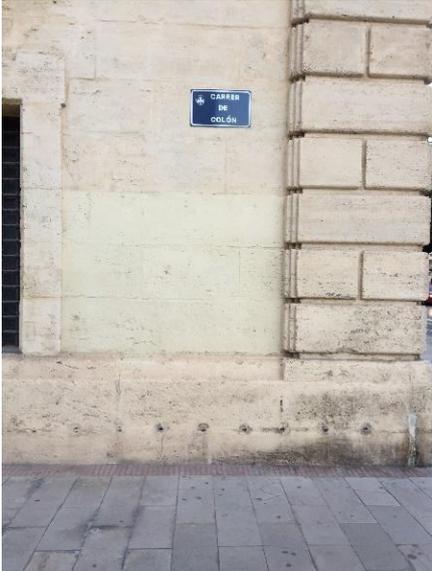
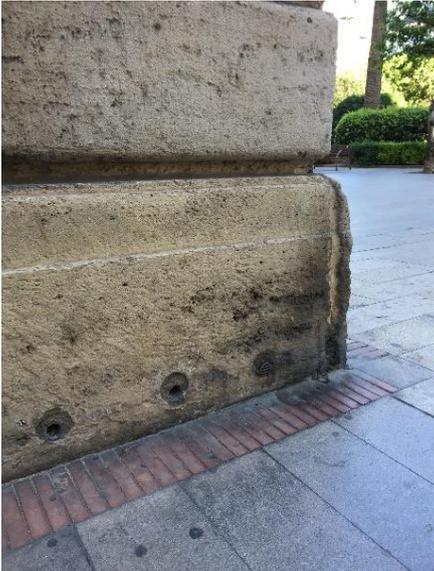
Sistema Constructivo					
Muro de Sillería					
Tipo de Lesión					
Física		Química	Mecánica		
HUMEDADES					
Descripción de lesión				Análisis y posibles causas	
La parte baja de los zócalos presenta muchas manchas causadas por este tipo de lesión.				La porosidad de la piedra permite que absorba mucha humedad del exterior, además el agua lluvia que sale de las bajantes va directo al área de la piedra, por lo que se penetra en ella.	
Clasificación				Posible actuaciones y ensayos	
Elemento estructural:				<ul style="list-style-type: none"> • Limpieza de la piedra. • Impermeabilización de la zona. • Drenajes de depósitos de agua. 	
SI		NO			
Peligro de estabilidad:

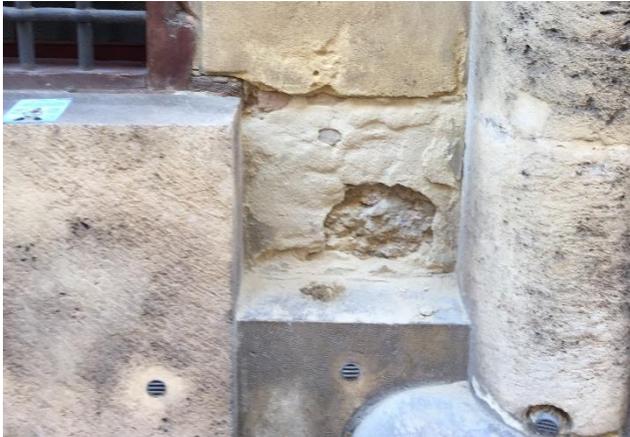
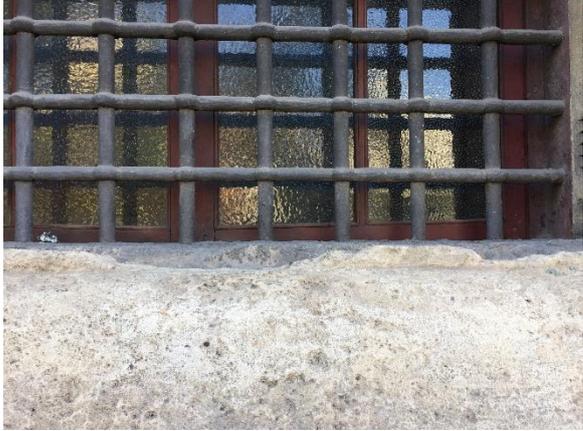
Sistema Constructivo					
Muro de Sillería					
Tipo de Lesión					
Física	Química	Mecánica			
DESPRENDIMIENTOS					
Descripción de lesión				Análisis y posibles causas	
<p>En el marco de una ventana y alrededor de las rejillas que actúan como filtros en el zócalo, existen desprendimientos en el enfoscado. En los antepechos de ventanas ha habido desprendimientos de piedra.</p>				<p>Los morteros han sido mal aplicados. El flujo de agua que pasa por las rejillas de los filtros de agua ejerce presión al enlucido y lo desprende.</p>	
Clasificación				Posible actuaciones y ensayos	
Elemento estructural:				<ul style="list-style-type: none"> • Revisar los enfoscados que se encuentren fisurados y mal adheridos para proceder a repararlos antes que se desprendan. • Agregar un epoxi en los morteros de reparación para mejorar su adherencia y resistencia.

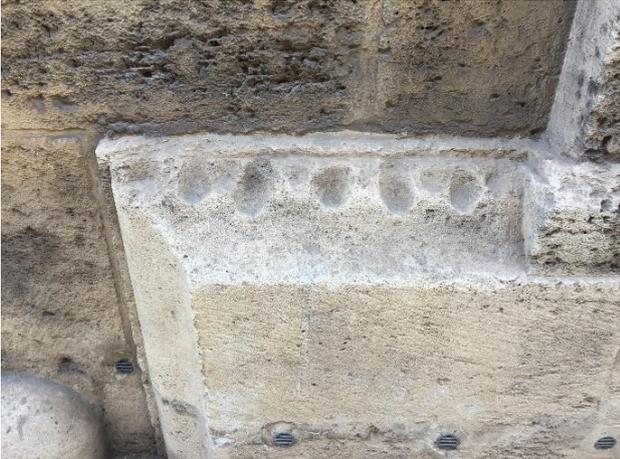
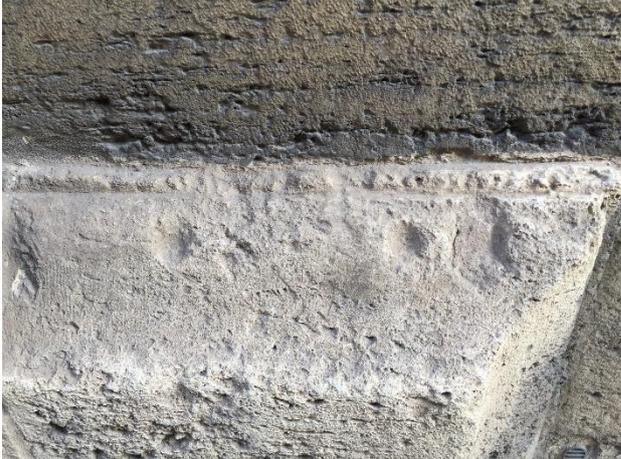
Sistema Constructivo					
Muro de Sillería					
Tipo de Lesión					
Física	Química	Mecánica			
DESCONCHADOS					
Descripción de lesión				Análisis y posibles causas	
En la sillería hay unos pequeños faltante de material en forma de cráteres o conchas.				Desgaste de material por factores ambientales, como la lluvia ácida.	
Clasificación				Posible actuaciones y ensayos	
Elemento estructural:				<ul style="list-style-type: none"> • Conservación de la piedra mediante productos de protección para evitar que siga desgastándose. • En caso fortuito realizar el cambio de algún sillar. 	
SI		NO			
Peligro de estabilidad:					
BAJA	MEDIA	ALTA			
Urgencia de Intervención:

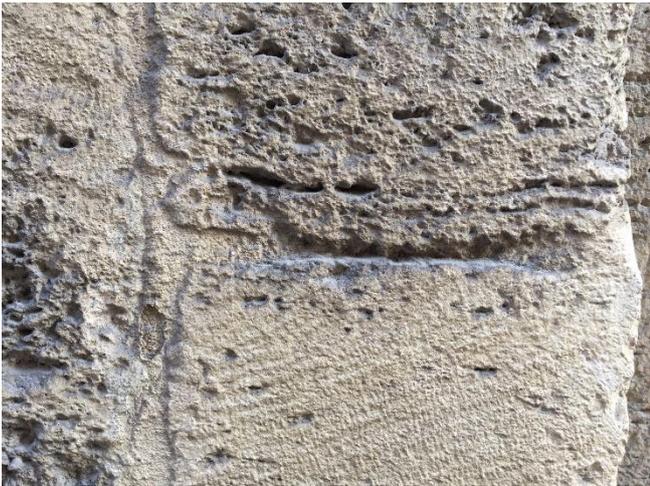
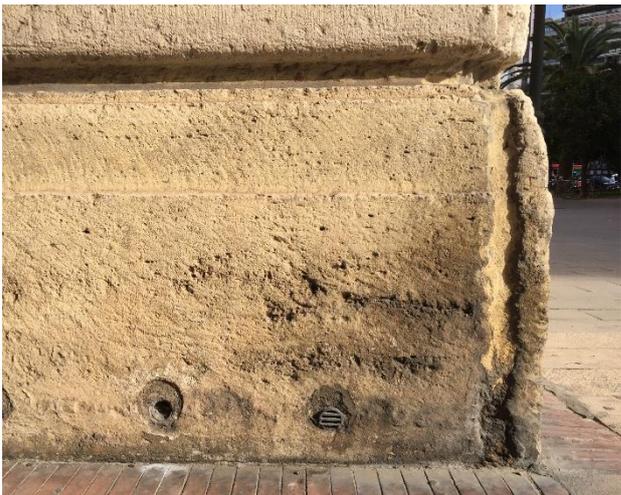
Sistema Constructivo					
Muro de Sillería					
Tipo de Lesión					
Física		Química		Mecánica	
ACANALADURA					
Descripción de lesión				Análisis y posibles causas	
Vaciados en la sillería de forma alargada y delgada.				El lavado continuo del agua lluvia produce este tipo de excavación en la piedra.	
Clasificación				Posible actuaciones y ensayos	
Elemento estructural:				<ul style="list-style-type: none"> • Conservación de la piedra mediante productos de protección para evitar que siga desgastándose. • En caso fortuito realizar el cambio de algún sillar. 	
SI		NO			
Peligro de estabilidad:					
BAJA		ALTA			
Urgencia de Intervención:					
BAJA		ALTA			
Fotografías

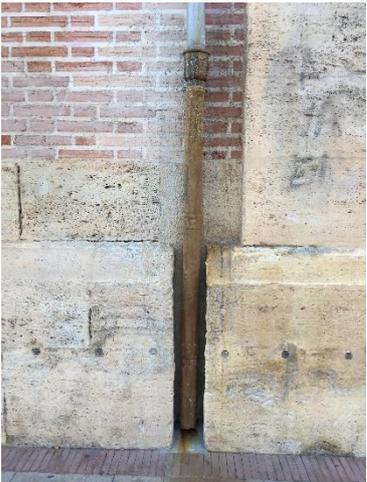
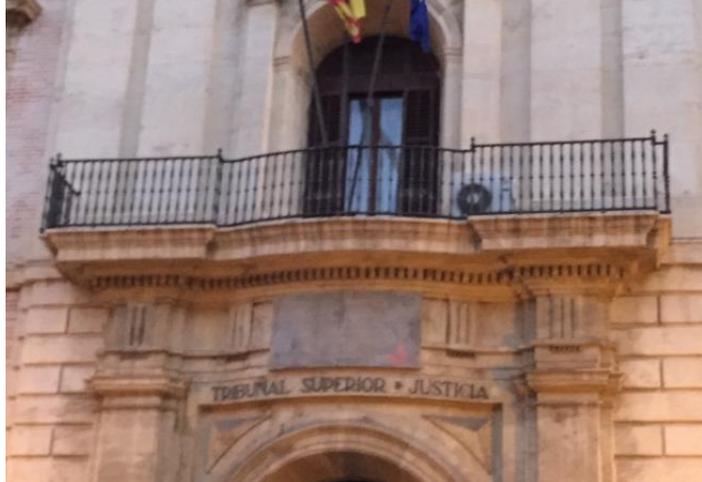
Sistema Constructivo					
Muro de Sillería y ladrillos					
Tipo de Lesión					
Física		Química	Mecánica		
LAVADOS					
Descripción de lesión				Análisis y posibles causas	
Manchas negras y de pintura chorreada en ladrillos y sillería.				Estas manchas son ocasionadas por el agua lluvia	
Clasificación				Posible actuaciones y ensayos	
Elemento estructural:				<ul style="list-style-type: none"> • Limpieza de sillería y morteros. • Repinte de ladrillo fingido. 	
SI		NO			
Peligro de estabilidad:					
BAJA	MEDIA	ALTA			
Urgencia de Intervención:					
BAJA	MEDIA	ALTA			
Fotografías

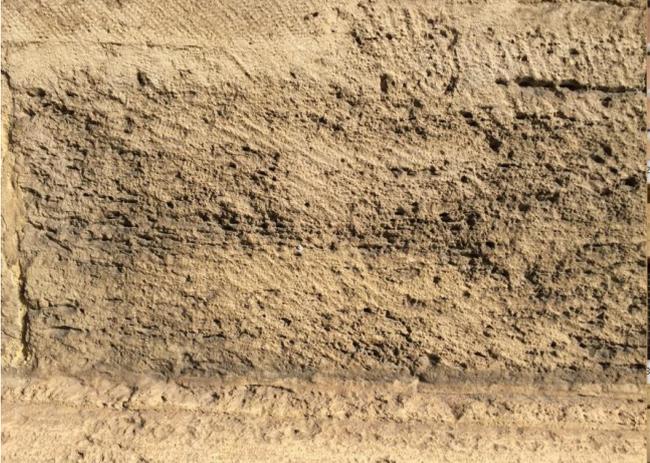
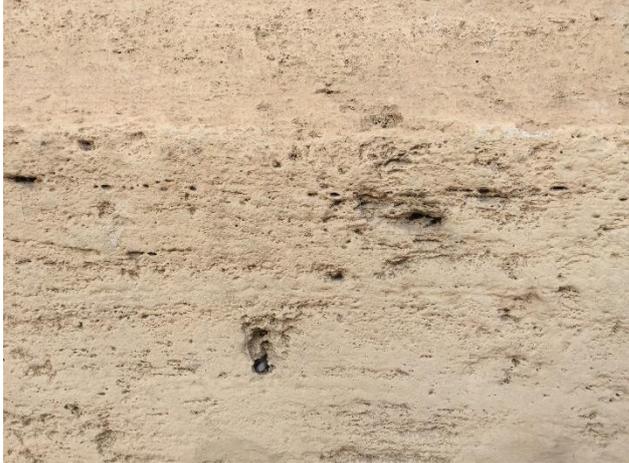
Sistema Constructivo					
Muro de Sillería					
Tipo de Lesión					
Física		Química	Mecánica		
ALVEOLIZACIONES					
Descripción de lesión				Análisis y posibles causas	
En la mayor parte de la sillería se muestran cavidades o alvéolos de formas globulares.				Esta alteración se genera por la presencia de sales solubles.	
Clasificación				Posible actuaciones y ensayos	
Elemento estructural:				<ul style="list-style-type: none"> • Limpieza profunda. • Desalinización de la piedra. • Conservación de la piedra mediante productos de protección. 	
SI		NO			
Peligro de estabilidad:					
BAJA	MEDIA	ALTA			
Urgencia de Intervención:					
BAJA	MEDIA	ALTA			
Fotografías

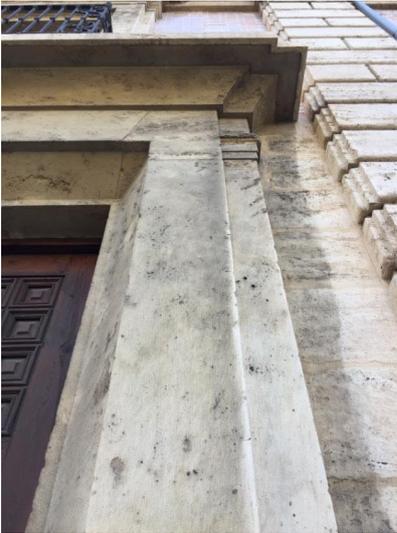
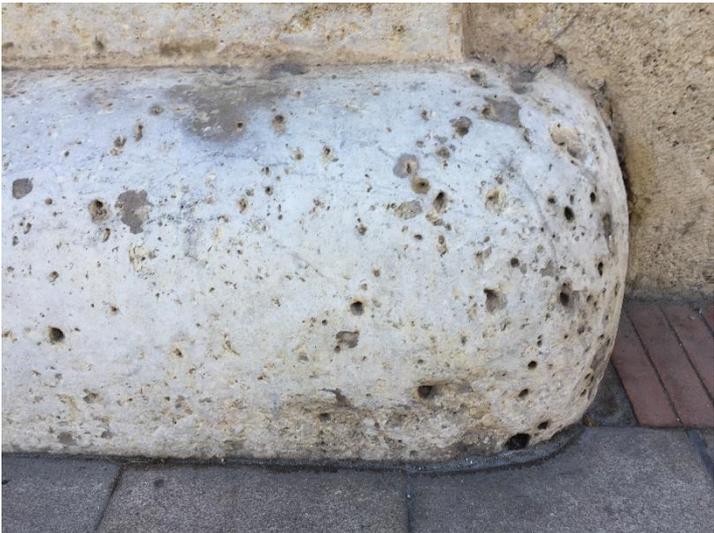
Sistema Constructivo					
Muro de Sillería					
Tipo de Lesión					
Física		Química	Mecánica		
PICADURAS					
Descripción de lesión				Análisis y posibles causas	
Pequeñas cavidades encontradas en varias piedras de sillería, sobre todo en el marco de la puerta principal debido a que es otro tipo de piedra que las de los muros				Por erosión de la piedra, ocasionado por el paso del tiempo, agua y otros agentes ambientales.	
Clasificación				Posible actuaciones y ensayos	
Elemento estructural:				<ul style="list-style-type: none"> • Limpieza profunda. • Conservación de la piedra mediante productos de protección. 	
SI		NO			
Peligro de estabilidad:					
BAJA	MEDIA	ALTA

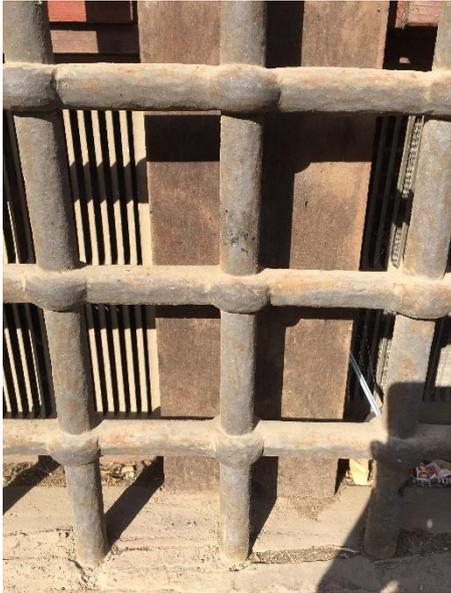
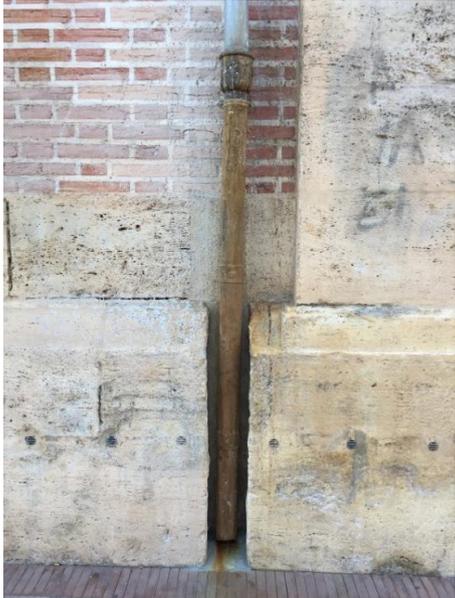
Sistema Constructivo							
Rejas de hierro y tuberías de acero							
Tipo de Lesión							
Física		Química				Mecánica	
OXIDACIÓN							
Descripción de lesión				Análisis y posibles causas			
Presencia de óxido en los tubos metálicos que forman las rejas de la ventana de la planta baja y en las bajantes de agua lluvia.				El hierro se oxida en contacto con el aire y el vapor de agua.			
Clasificación				Posible actuaciones y ensayos			
Elemento estructural:				<ul style="list-style-type: none"> • Limpieza del elemento con disolventes alcalinos o ácidos. • Se puede optar por un proceso de fosfatado para su posterior pintado. • Aplicación de productos de protección. • Controles periódicos y tratamiento programado.

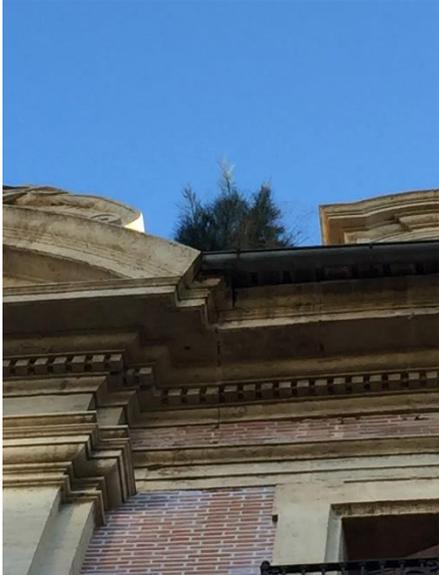
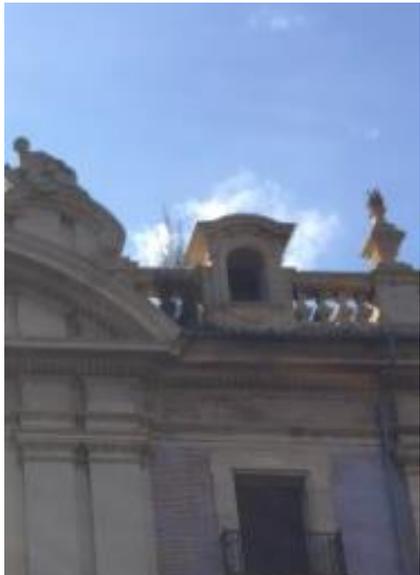
Sistema Constructivo					
Tejas					
Tipo de Lesión					
Física		Química			
VEGETACIÓN SUPERIOR					
Descripción de lesión				Análisis y posibles causas	
Existencia de plantas sobre el tejado				Esto se produce por depósitos de suciedad.	
Clasificación				Posible actuaciones y ensayos	
Elemento estructural:				<ul style="list-style-type: none"> • Eliminación de plantas existentes. • Limpieza periódica de las tejas. • Aplicación de biocidas para evitar que vuelva a aparecer vegetación. 	
SI		NO			
Peligro de estabilidad:					
BAJA		ALTA			
Urgencia de Intervención:					
BAJA		ALTA			
Fotografías

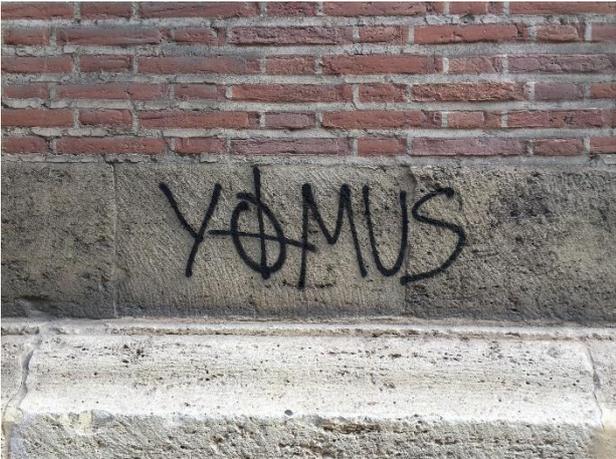
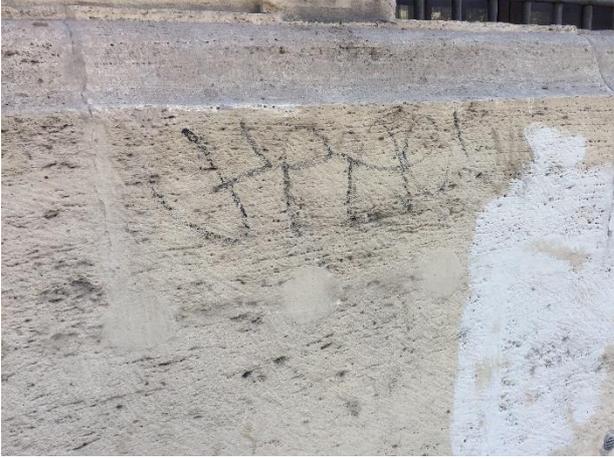
Sistema Constructivo					
Muro de Sillería					
Tipo de Lesión					
Física		Química			
GRAFITOS RECIENTES					
Descripción de lesión				Análisis y posibles causas	
Se evidencian escritos hechos a mano en la sillería.				Por acción humana de tipo vandálica.	
Clasificación				Posible actuaciones y ensayos	
Elemento estructural:				<ul style="list-style-type: none"> • Limpieza inmediata del grafito, mientras más tiempo pase, penetrará más la pintura en el material y será muy complicado quitarlas. 	
SI		NO			
Peligro de estabilidad:					
BAJA		ALTA			
Urgencia de Intervención:					
BAJA		ALTA			
Fotografías

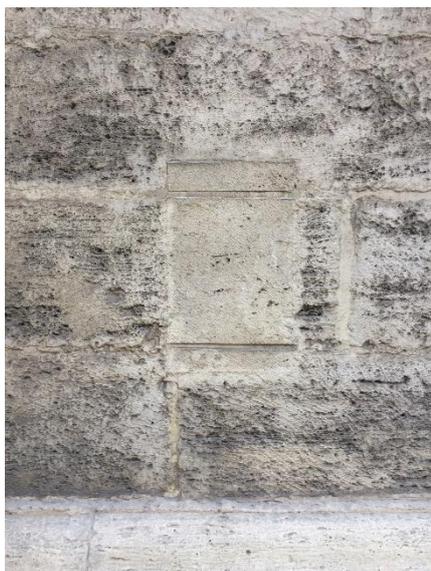
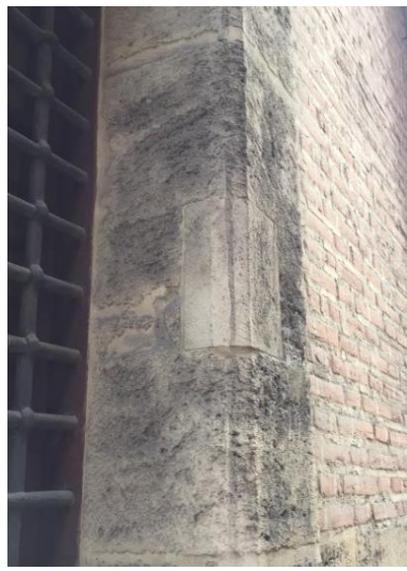
FICHA		20A		Inmueble	Localización		
				Palacio de Justicia	Calle Palacio de Justicia S/N		
Situación de la lesión				Referencia en Plano			
Alzado Calle Cerdá de Tallada				Plano: P-03	Código:

Sistema Constructivo							
Muro de Sillería							
Tipo de Lesión							
Física		Química				Mecánica	
REPOSICIONES							
Descripción de lesión				Análisis y posibles causas			
<p>En los marcos de sillería de las ventanas de planta baja existen seis recortes, que han sido reemplazados por otro tipo de piedra con diferente textura.</p> <p>En los zócalos también se evidencian reemplazos de nuevas piedras.</p>				<p>En alguna de las intervenciones se pudo haber quitado algún elemento existente en las ventanas como una reja, y estos cortes fueron sustituidos por pedazos de piedra. En los zócalos se hicieron arreglos en las piedras muy deterioradas cambiándolas por nuevas.</p>

Clasificación				Posible actuaciones y ensayos			
Elemento estructural:				<ul style="list-style-type: none"> Mantenimiento periódico de la edificación para no tener que reponer elementos y no perder la uniformidad del mismo ya que la piedra nueva es de otras características que la anterior 			
SI		NO					
Peligro de estabilidad:							
BAJA		MEDIA				ALTA	
Urgencia de Intervención:							
BAJA		MEDIA		ALTA			
Fotografías

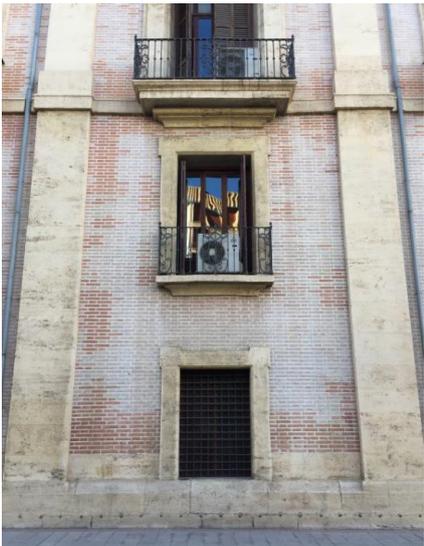
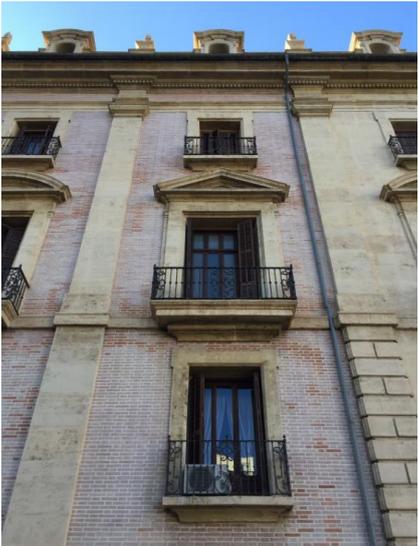
FICHA		21A		Inmueble	Localización		
				Palacio de Justicia	Calle Palacio de Justicia S/N		
Situación de la lesión				Referencia en Plano			
Alzado Calle Cerdá de Tallada				Plano: P-03	Código:

Sistema Constructivo							
Muro de ladrillos							
Tipo de Lesión							
Física		Química				Mecánica	
DECOLORACIONES							
Descripción de lesión				Análisis y posibles causas			
En todos los muros de ladrillo, se puede verificar varias tonalidades en los fingidos pintados.				Es posible que, en la última intervención, no se haya preparado bien el área antes de la aplicación de la pintura para realizar el fingido, y haya habido restos de pintura debajo, provocando que se reflejen en el exterior varias tonalidades.			
Clasificación				Posible actuaciones y ensayos			
Elemento estructural:				<ul style="list-style-type: none"> • Aplicación uniforme de un tono base en toda el área, luego la pintura del tono ladrillo y

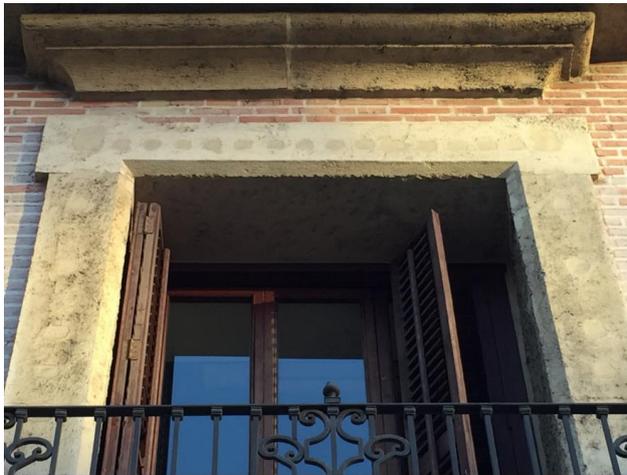
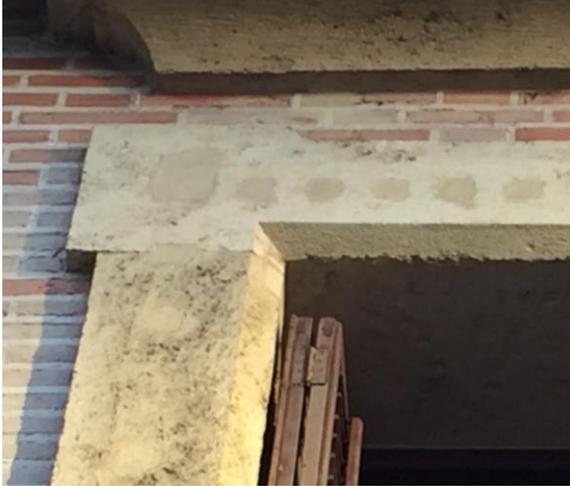
FICHA		22A		Inmueble	Localización		
				Palacio de Justicia	Calle Palacio de Justicia S/N		
Situación de la lesión				Referencia en Plano			
Alzado Calle Colón				Plano: P-02	Código:

Sistema Constructivo							
Muro de Sillería							
Tipo de Lesión							
Física		Química				Mecánica	
REJUNTADOS IMPROPIOS							
Descripción de lesión				Análisis y posibles causas			
<p>En los dinteles y jambas de las ventanas del primer piso, se ha aplicado mortero de reparación sobre la piedra.</p>				<p>Es posible que se haya eliminado algún elemento empotrado en el marco de la ventana y se taparon los orificios con mortero. Este trabajo realizado, con el paso del tiempo se ha convertido en un rejuntado impropio debido a que la piedra está ennegrecida y el mortero no, por lo que tienen distintas tonalidades.</p>			
Clasificación				Posible actuaciones y ensayos

Elemento estructural:				<ul style="list-style-type: none"> Realizar una limpieza periódica de la sillería para mantener el color parecido al del mortero de reparación y mantener la estética del edificio. 			
SI		NO					
Peligro de estabilidad:							
BAJA		MEDIA				ALTA	
Urgencia de Intervención:							
BAJA		MEDIA		ALTA			
Fotografías

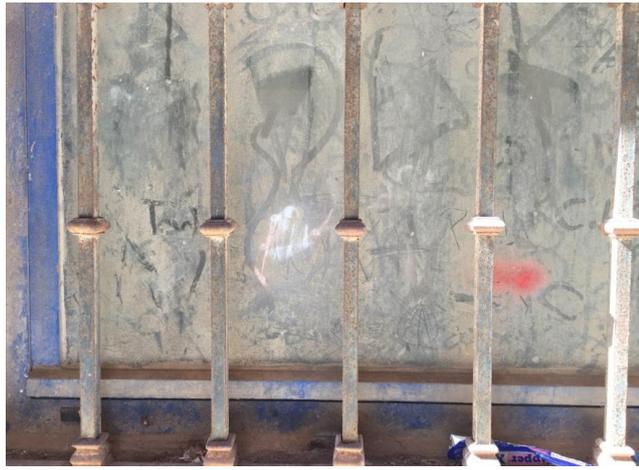
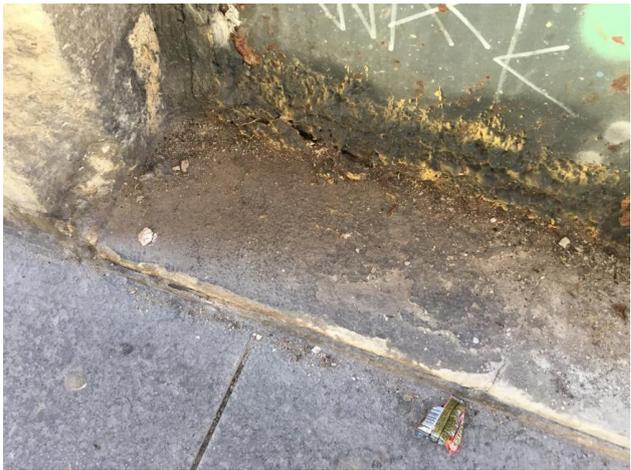
Sistema Constructivo					
Muro de Sillería y ladrillos, ventanas de madera y vidrio					
Tipo de Lesión					
Física		Química	Mecánica		
SUCIEDAD					
Descripción de lesión				Análisis y posibles causas	
En los zócalos de piedra, en los muros de ladrillos, en rejas y ventanas existe exceso de polvo.				La falta de limpieza y mantenimiento del edificio produce que los depósitos de polvo se acumulen.	
Clasificación				Posible actuaciones y ensayos	
Elemento estructural:				<ul style="list-style-type: none"> • Limpieza con abundante agua. • Mantenimientos programados de la sillería y de todo el conjunto. 	
SI		NO			
Peligro de estabilidad:					
BAJA	MEDIA	ALTA			
Urgencia de Intervención:
