ESCUELA TÉCNICA DE INGENIERÍA DE LA EDIFICACIÓN

**ESTUDIO PATOLÓGICO DE LAS FACHADAS DE
VARIOS EDIFICIOS DE LA CIUDAD DE VALENCIA,
CUYA BASE CONSTRUCTIVA COMÚN SON LOS
MORTEROS PIGMENTADOS**

TRABAJO FINAL DE MÁSTER

Por esta razón se han identificado varios edificios en la ciudad de Valencia que tienen este tipo de mortero en sus fachadas, de los cuales se han elegido cinco de ellos para realizar un estudio patológico general, identificando cuáles son las lesiones que más repercuten en este tipo de morteros, y analizar sus variaciones frente a posibles afecciones.

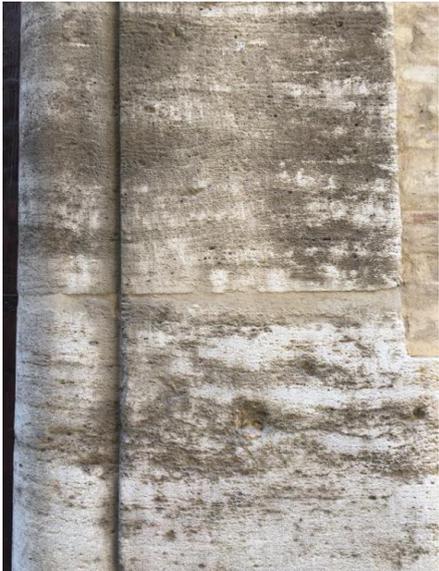
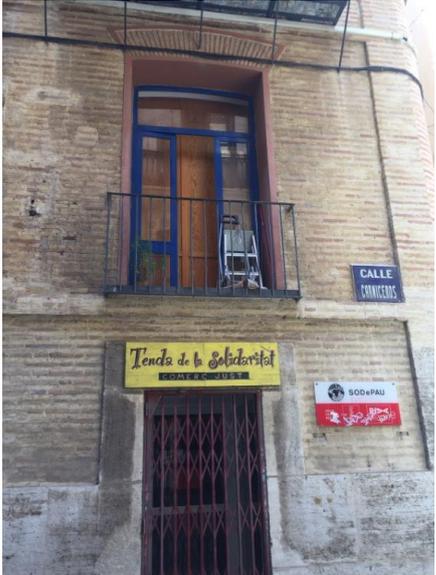
FICHA	02B	Inmueble	Localización	
		Casa Carniceros	Carniceros 8	
Situación de la lesión		Referencia en Plano		
Alzado Calle Carniceros		Plano: P-05	Código:

Sistema Constructivo				
Muro de Sillería y Ladrillos				
Tipo de Lesión				
Física	Química			Mecánica
ENNEGRECIMIENTO				
Descripción de lesión		Análisis y posibles causas		
En los zócalos de piedra, en el marco de la puerta principal y alrededor de algunas ventanas se observan depósitos de coloración negra.		El humo de los vehículos y el polvo juntos a los altos porcentajes de humedad, hacen que se vayan apareciendo estos depósitos negros en los muros exteriores.		
Clasificación		Posible actuaciones y ensayos		
Elemento estructural:		<ul style="list-style-type: none"> • Limpieza profunda de las zonas afectadas. • Mantenimiento periódico para eliminar la suciedad y el polvo.

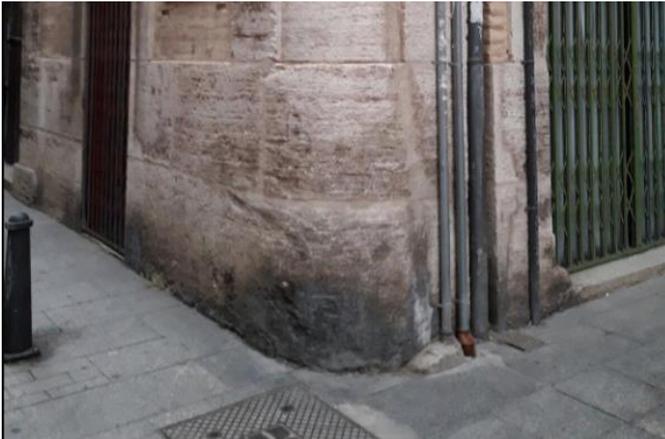
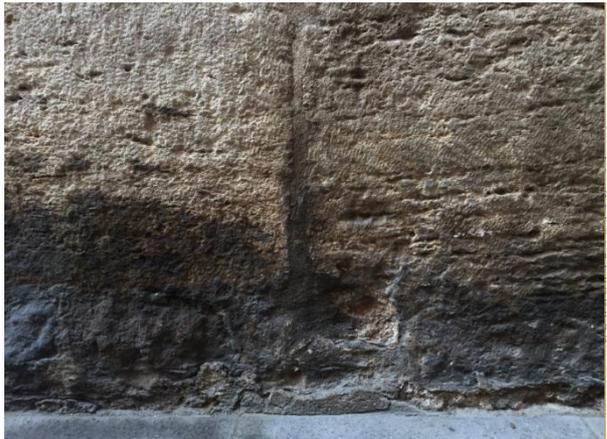
FICHA		03B		Inmueble		Localización			
				Casa Carniceros		Carniceros 8			
Situación de la lesión				Referencia en Plano					
Alzado Calle Villena				Plano: P-06		Código:

Sistema Constructivo									
Muro de Sillería									
Tipo de Lesión									
Física		Química						Mecánica	
COSTRAS NEGRAS									
Descripción de lesión				Análisis y posibles causas					
En la parte más baja del zócalo existen costras superficiales de color negro, que han eliminado la textura de la sillería.				La acumulación de partículas del humo de los vehículos, produce que se vaya contaminando la piedra formando costras.					
Clasificación				Posible actuaciones y ensayos					
Elemento estructural:				<ul style="list-style-type: none"> • Analizar las sales que están presentes en la sillería, para lograr eliminarla y que no vuelva a producirse • Desalinización de la piedra. • Limpieza de la piedra con cualquier método efectivo como chorros de arena o agua nebulizada, etc.

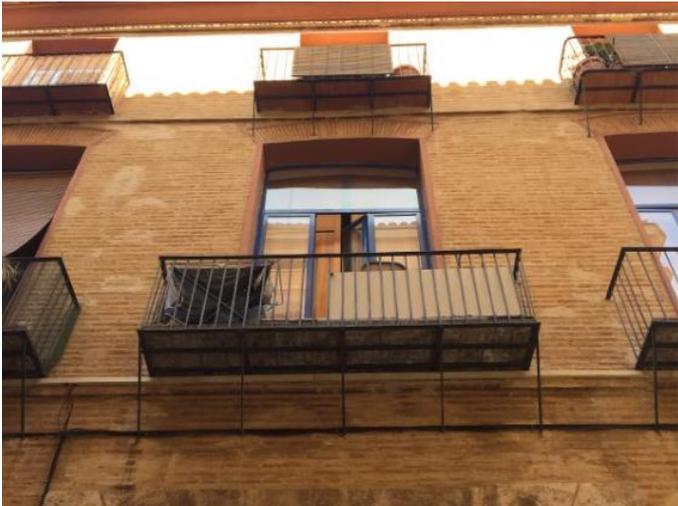
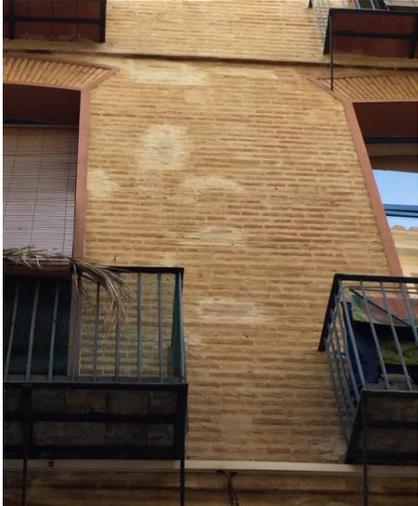
FICHA		04B		Inmueble		Localización			
				Casa Carniceros		Carniceros 8			
Situación de la lesión				Referencia en Plano					
Alzado Calle Carniceros				Plano: P-05		Código:

Sistema Constructivo									
Muro de ladrillo									
Tipo de Lesión									
Física		Química						Mecánica	
MANCHAS									
Descripción de lesión				Análisis y posibles causas					
En la parte alta del muro se observan manchas claras.				Existencia de humedad en el muro ocasionado por filtraciones de agua probablemente por falta de continuidad en el mortero, con áreas muy porosas					
Clasificación				Posible actuaciones y ensayos					
Elemento estructural:				<ul style="list-style-type: none"> Analizar los morteros en las zonas con manchas Eliminación de los morteros que muestren algún fallo. Aplicación de morteros de reparación con aditivos impermeabilizantes.

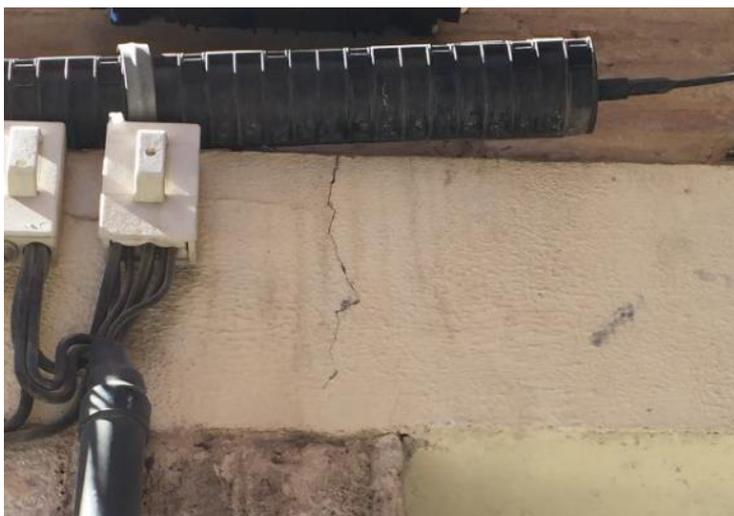
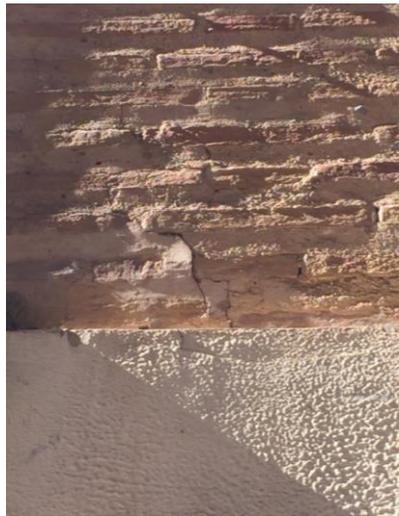
FICHA		05B		Inmueble	Localización		
				Casa Carniceros	Carniceros 8		
Situación de la lesión				Referencia en Plano			
Alzado Calle Villena				Plano: P-06	Código:

Sistema Constructivo							
Muro de ladrillo							
Tipo de Lesión							
Física		Química		Mecánica			
FISURAS							
Descripción de lesión				Análisis y posibles causas			
Pequeñas fisuras verticales cerca de un dintel de puerta				Las fisuras pueden darse debido a un fallo estructural del dintel, o por retracciones térmicas.			
Clasificación				Posible actuaciones y ensayos			
Elemento estructural:				<ul style="list-style-type: none"> Reparar fisuras con morteros especiales de reparación y/o epoxis. 			
SI		NO					
Peligro de estabilidad:							
BAJA		MEDIA				ALTA	
Urgencia de Intervención:							
BAJA		MEDIA		ALTA			
Fotografías

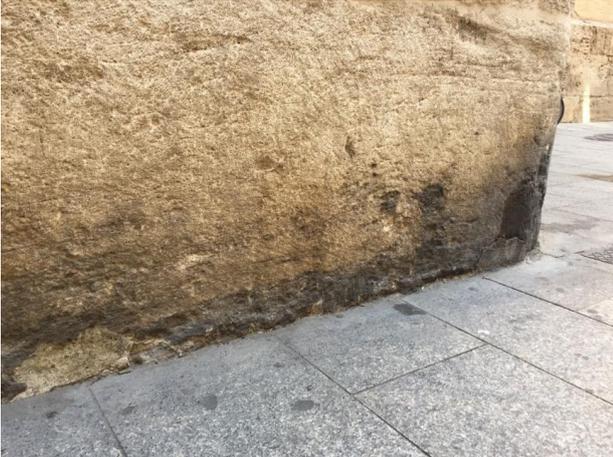
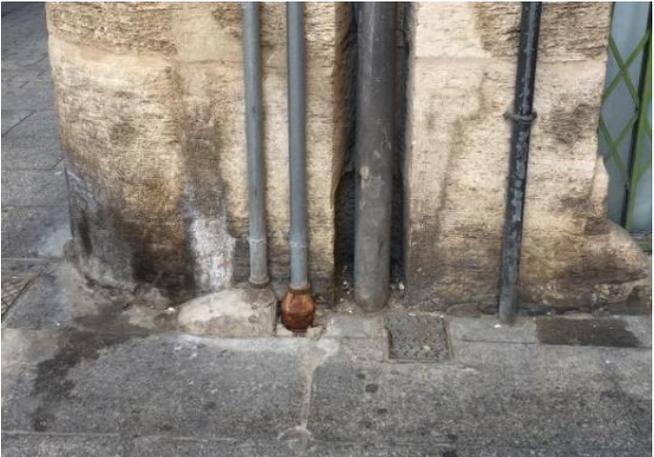
FICHA		06B		Inmueble		Localización	
				Casa Carniceros		Carniceros 8	
Situación de la lesión				Referencia en Plano			
Alzado Calle Villena				Plano: P-06		Código:

Sistema Constructivo							
Muro de Sillería							
Tipo de Lesión							
Física		Química	Mecánica				
HUMEDADES							
Descripción de lesión				Análisis y posibles causas			
La parte baja de los zócalos presenta manchas de humedad				La porosidad de la piedra permite que absorba mucha humedad del exterior.			
Clasificación				Posible actuaciones y ensayos			
Elemento estructural:				<ul style="list-style-type: none"> • Limpieza de la piedra e impermeabilización de la zona. 			
SI		NO					
Peligro de estabilidad:							
BAJA		MEDIA	ALTA				
Urgencia de Intervención:							
BAJA		MEDIA	ALTA				
Fotografías

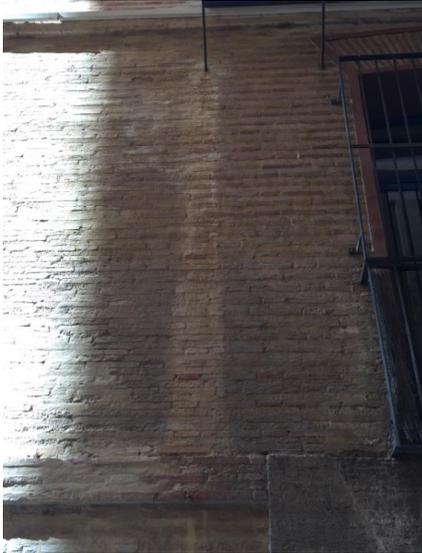
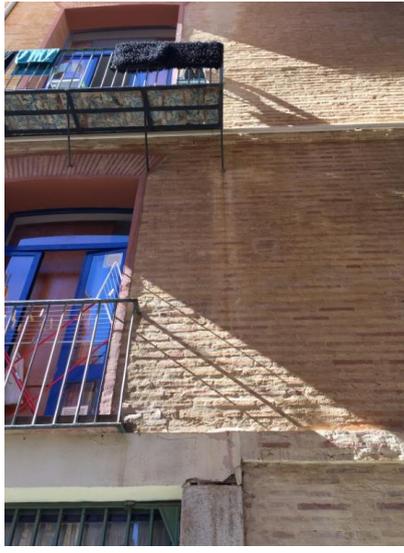
Tipo de Lesión					
Física	Química			Mecánica	
LAVADOS					
Descripción de lesión		Análisis y posibles causas			
Manchas verticales que muestran un lavado en el muro, puesto que a los lados los ladrillos presentan suciedad.		Estas manchas son ocasionadas por el agua lluvia.			
Clasificación		Posible actuaciones y ensayos			
Elemento estructural:		<ul style="list-style-type: none"> • Limpieza periódica del muro para evitar lavados de este tipo, y las fachadas mantengan uniformidad. 			
SI				NO	
Peligro de estabilidad:					
BAJA	MEDIA			ALTA	
Urgencia de Intervención:					
BAJA	MEDIA	ALTA			
Fotografías

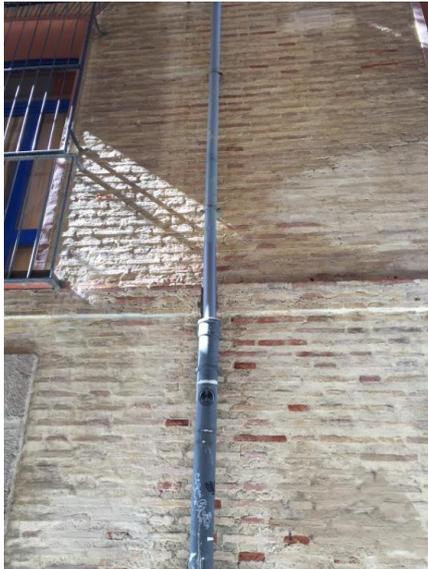
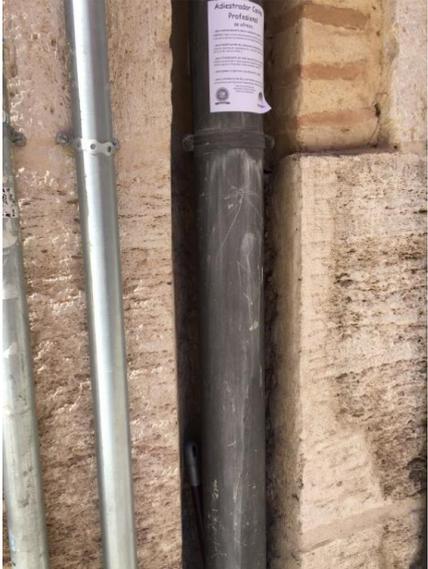
FICHA		10B		Inmueble		Localización			
				Casa Carniceros		Carniceros 8			
Situación de la lesión				Referencia en Plano					
Alzado Calle Villena				Plano: P-06		Código:

Sistema Constructivo									
Muro de Sillería									
Tipo de Lesión									
Física		Química						Mecánica	
VACIADO DE MATERIAL									
Descripción de lesión				Análisis y posibles causas					
Corte de piedra en zócalos y tacos de fachadas por bajantes de agua lluvia.				Al ubicar el tendido de tuberías de aguas lluvias en fachadas para que estas queden pegadas al muro se realizó este corte de material.					
Clasificación				Posible actuaciones y ensayos					
Elemento estructural:				<ul style="list-style-type: none"> • Verificar que los cortes de material no hayan dejado algún pequeño orificio que pueda crear infiltraciones de agua al interior. 					
SI		NO

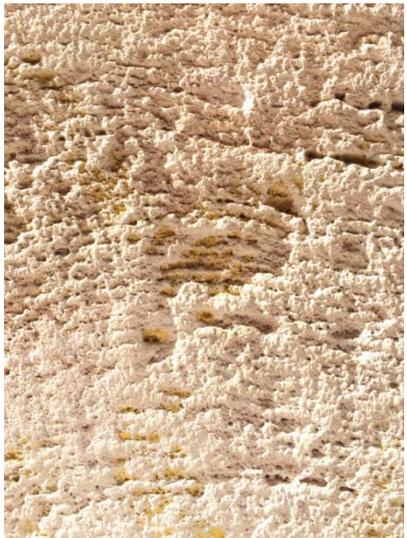
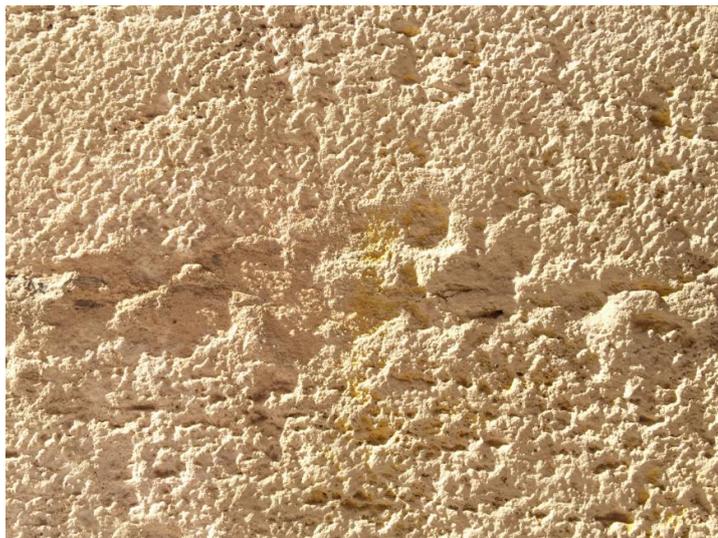
FICHA		11B		Inmueble		Localización			
				Casa Carniceros		Carniceros 8			
Situación de la lesión				Referencia en Plano					
Alzado Calle Villena				Plano: P-06		Código:

Mientras que en la Parroquia San Esteban en la fachada de la Calle Los Venerables y la fachada de la Calle Villena en Carniceros 8 existen criptoeflorescencias las cuales se producen por el óxido de azufre presente en los combustibles fósiles, que al mezclarse con la sílice de la piedra producen partículas amarillentas que buscan salir al exterior deteriorando la superficie de la piedra.

Sistema Constructivo									
Muro de Sillería									
Tipo de Lesión									
Física		Química						Mecánica	
CRIPTOEFLORESCENCIAS									
Descripción de lesión				Análisis y posibles causas					
En el interior de la piedra se muestran depósitos de sales solubles de color amarillo queriendo salir hacia el exterior.				Los motores a gasolina emiten pequeñas cantidades de dióxido de azufre que al mezclarse con la sílice de la piedra producen estas partículas amarillentas que buscan salir al exterior					
Clasificación				Posible actuaciones y ensayos					
Elemento estructural:				<ul style="list-style-type: none"> • Limpieza mediante ácidos o sosa cáustica, humedeciendo previamente la piedra.

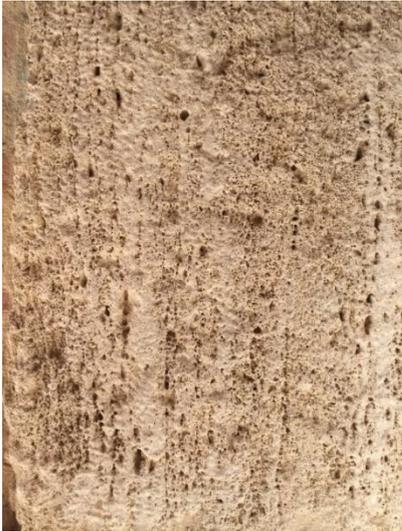
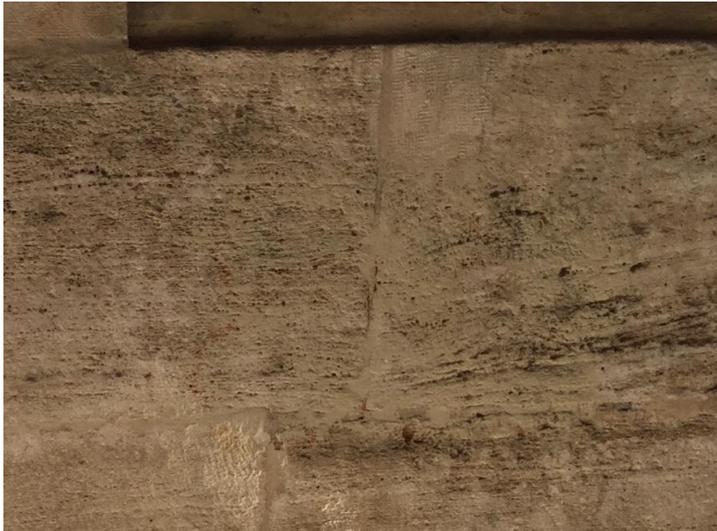
FICHA		12B		Inmueble		Localización	
				Casa Carniceros		Carniceros 8	
Situación de la lesión				Referencia en Plano			
Alzado Calle Villena				Plano: P-06		Código:

Sistema Constructivo							
Muro de Sillería							
Tipo de Lesión							
Física		Química					
ALVEOLIZACIONES							
Descripción de lesión				Análisis y posibles causas			
En la mayor parte de la sillería se muestran cavidades o alvéolos de formas globulares.				Esta alteración se genera por la presencia de sales solubles.			
Clasificación				Posible actuaciones y ensayos			
Elemento estructural:				<ul style="list-style-type: none"> • Limpieza profunda. • Desalinización de la piedra. • Conservación de la piedra mediante productos de protección. 			
SI		NO					
Peligro de estabilidad:							
BAJA		MEDIA					
Urgencia de Intervención:							
BAJA		MEDIA		ALTA			
Fotografías

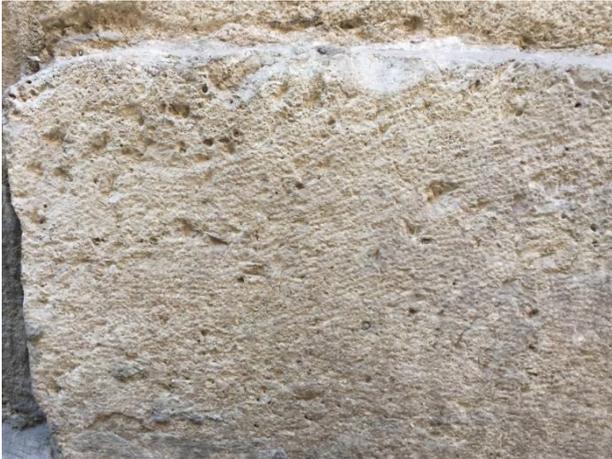
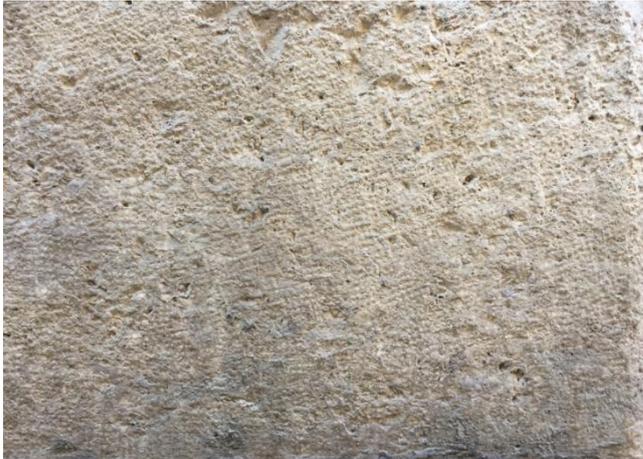
Sistema Constructivo									
Baldosas de piedra									
Tipo de Lesión									
Física		Química						Mecánica	
PICADURAS									
Descripción de lesión				Análisis y posibles causas					
Pequeñas cavidades encontradas en varias piedras.				Por erosión de la piedra, ocasionado por el paso del tiempo, agua y otros agentes ambientales.					
Clasificación				Posible actuaciones y ensayos					
Elemento estructural:				<ul style="list-style-type: none"> • Limpieza profunda. • Conservación de la capa exterior de la piedra mediante productos de protección. 					
SI		NO							
Peligro de estabilidad:									
BAJA		MEDIA						ALTA	
Urgencia de Intervención:									
BAJA		MEDIA		ALTA

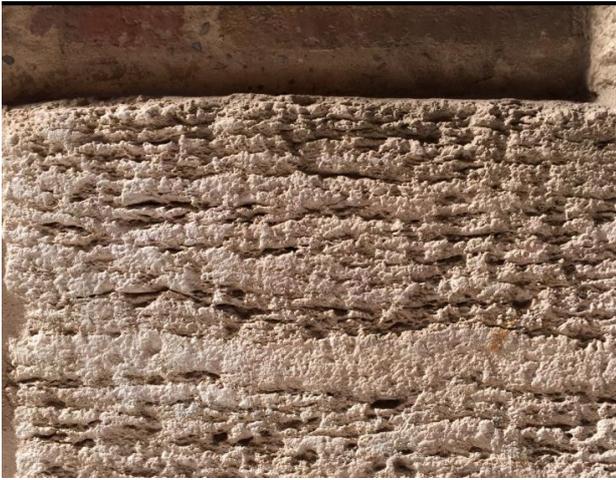
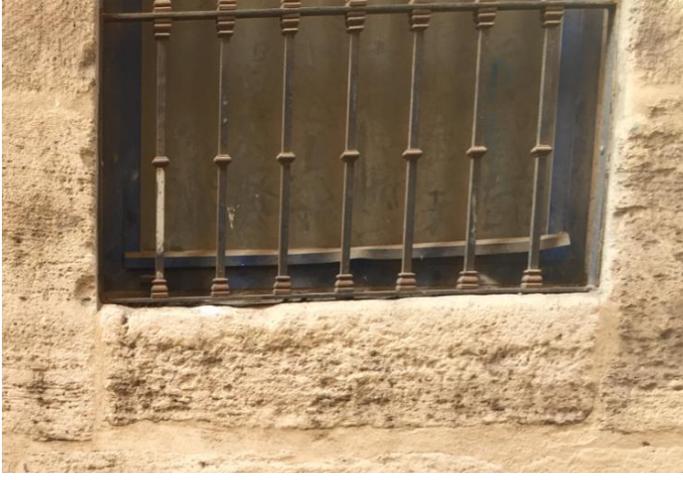
FICHA	14B	Inmueble	Localización		
		Casa Carniceros	Carniceros 8		
Situación de la lesión		Referencia en Plano			
Alzado Calle Villena		Plano: P-06 Código: _____			
Elemento		Situación en Plano			
Muro de Carga

Sistema Constructivo					
Muro de Sillería					
Tipo de Lesión					
Física	Química			Mecánica	
DESNIVELES					
Descripción de lesión		Análisis y posibles causas			
Se evidencian desniveles y desplomes en ventana, la base de las rejas de balcones y en la parte alta del zócalo de sillaría		<p>Al momento de la construcción no se tuvo precaución en el acabado de la piedra para que quede nivelada.</p> <p>Las rejas de los balcones se encuentran pandeadas debido al peso propio del material.</p>			
Clasificación		Posible actuaciones y ensayos			
Elemento estructural:		<ul style="list-style-type: none"> • Se puede hacer un mínimo corte en la piedra para nivelarla. • La base de la reja se puede enderezar desmontándola y reforzándola para evitar nuevos pandeos, o cambiando este elemento.

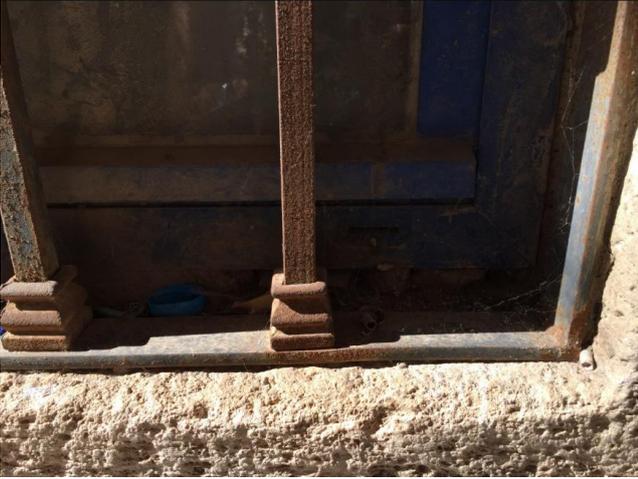
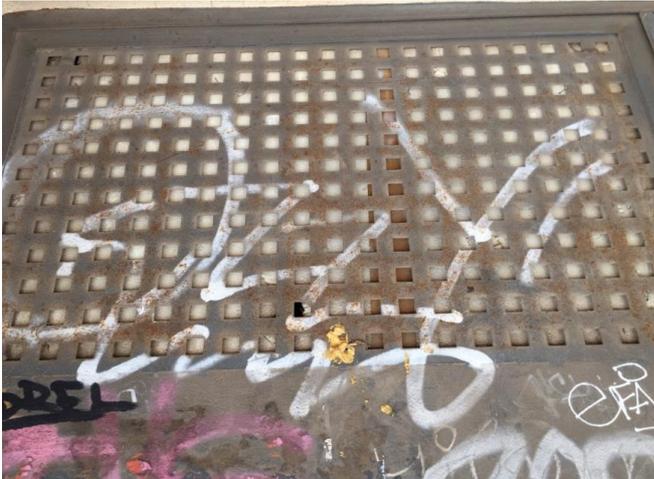
FICHA		15B		Inmueble		Localización			
				Casa Carniceros		Carniceros 8			
Situación de la lesión				Referencia en Plano					
Alzado Calle Villena				Plano: P-06		Código:

Sistema Constructivo									
Puerta y Rejas de hierro									
Tipo de Lesión									
Física		Química						Mecánica	
OXIDACIÓN									
Descripción de lesión				Análisis y posibles causas					
Presencia de óxido en las rejas de ventanas y balcones.				El hierro se oxida en contacto con el aire y el vapor de agua.					
Clasificación				Posible actuaciones y ensayos					
Elemento estructural:				<ul style="list-style-type: none"> • Limpieza del elemento con disolventes alcalinos o ácidos. • Se puede optar por un proceso de fosfatado para su posterior pintado. • Aplicación de productos de protección. • Controles periódicos y tratamiento programado. 					
SI		NO

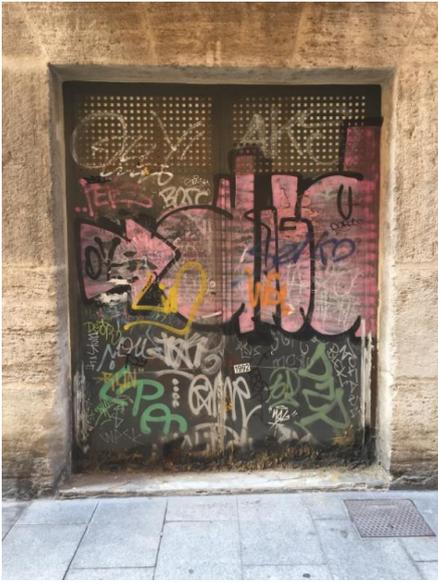
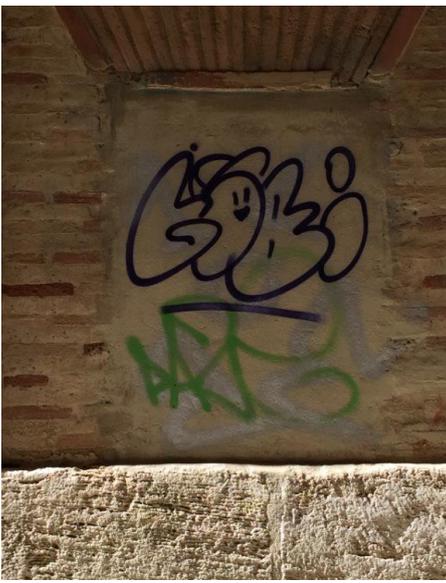
FICHA		16B		Inmueble		Localización			
				Casa Carniceros		Carniceros 8			
Situación de la lesión				Referencia en Plano					
Alzado Calle Villena				Plano: P-06		Código:

Sistema Constructivo									
Muro de Sillería									
Tipo de Lesión									
Física		Química						Mecánica	
GRAFITOS RECIENTES									
Descripción de lesión				Análisis y posibles causas					
Se evidencian una raya hecha recientemente con algún spray.				Por acción humana de tipo vandálica.					
Clasificación				Posible actuaciones y ensayos					
Elemento estructural:				<ul style="list-style-type: none"> • Aplicar un decapante en el metal y realizar un repinte. • En el mortero realizar una limpieza profunda inmediata, ya que, con el paso del tiempo, éste va absorbiendo más la tinta y será mucho más difícil quitarlo. 					
SI		NO							
Peligro de estabilidad:

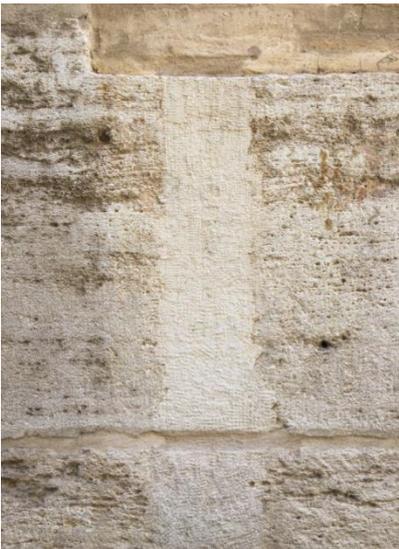
FICHA		17B		Inmueble	Localización
				Casa Carniceros	Carniceros 8
Situación de la lesión				Referencia en Plano	
Alzado Calle Carniceros				Plano: P-05	Código:

Sistema Constructivo					
Muro de Sillería					
Tipo de Lesión					
Física		Química	Mecánica		
REPOSICIONES					
Descripción de lesión				Análisis y posibles causas	
En el zócalo se evidencia el reemplazo de una piedra de sillería, ya que muestra diferente textura.				En alguna intervención tuvo que haberse reemplazado una piedra en mal estado, por sillería nueva.	
Clasificación				Posible actuaciones y ensayos	
Elemento estructural:				<ul style="list-style-type: none"> Mantenimiento periódico de la edificación para no tener que reponer elementos y no perder la uniformidad del mismo ya que la piedra nueva es de otras características que la anterior. 	
SI		NO			
Peligro de estabilidad:

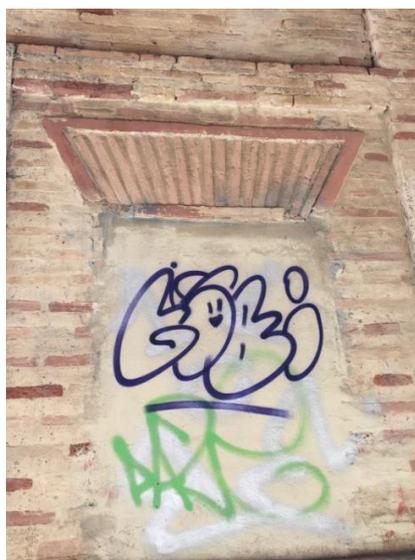
FICHA		18B		Inmueble	Localización
				Casa Carniceros	Carniceros 8
Situación de la lesión				Referencia en Plano	
Alzado Calle Villena				Plano: P-06	Código:

Sistema Constructivo					
Muro de Sillería					
Tipo de Lesión					
Física		Química	Mecánica		
REJUNTADOS IMPROPIOS					
Descripción de lesión				Análisis y posibles causas	
En el muro de ladrillos se identifica una área enfoscada con mortero.				Debido al cierre de un boquete de ventana se ha realizado una aplicación de mortero con muy mal acabado.	
Clasificación				Posible actuaciones y ensayos	
Elemento estructural:				<ul style="list-style-type: none"> El cierre del boquete debería realizarse con ladrillos y mortero de similares características al del edificio para que no pierda regularidad la fachada. 	
SI		NO			
Peligro de estabilidad:					
BAJA	MEDIA	ALTA			
Urgencia de Intervención:

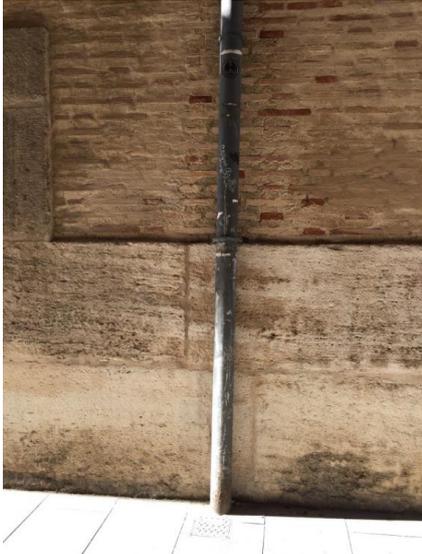
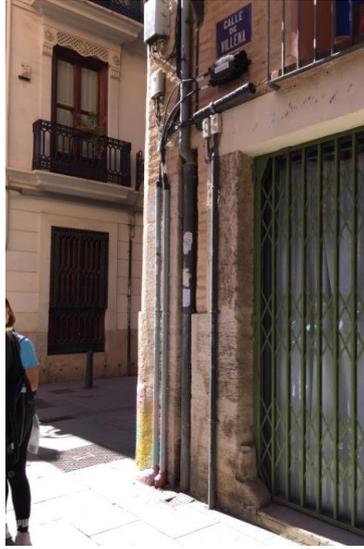
FICHA	19B	Inmueble Casa Carniceros	Localización Carniceros 8		
Situación de la lesión		Referencia en Plano			
Alzado Calle Villena		Plano: P-06 Código: <input type="text"/>			
Elemento		Situación en Plano			
Muro de Carga y Cerramiento

Sistema Constructivo					
Muro de Sillería y ladrillo					
Tipo de Lesión					
Física	Química	Mecánica			
ELEMENTOS IMPROPIOS					
Descripción de lesión		Análisis y posibles causas			
Presencia de tuberías de agua, canaletas, cajas de telefonía y ductos eléctricos.		El tendido de bajantes se realizó para poder drenar las aguas lluvias. Los letreros indican los nombres de las calles. Y el tendido telefónico y eléctrico lo han realizado para pasar el cableado y realizar las conexiones necesarias para el inmueble.			
Clasificación		Posible actuaciones y ensayos			
Elemento estructural:		<ul style="list-style-type: none"> • Se debe solicitar a la empresa eléctrica o de telefonía la reubicación de estos elementos que atentan contra la estética del edificio. • Tener presente el cuidado de las tuberías para que no se oxiden y deterioren. • Limpieza de letreros y demás elementos.

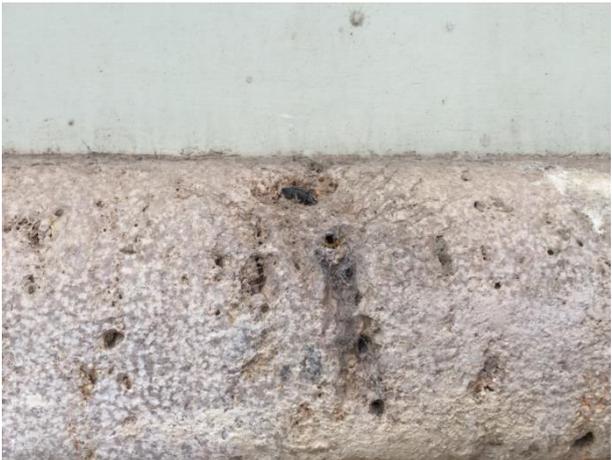
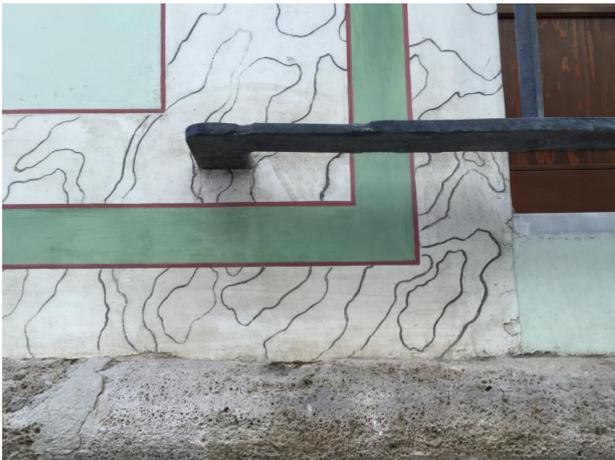
FICHA		01C		Inmueble	Localización		
				Palacio de Cerveró	Plaza de Cisneros 4		
Situación de la lesión				Referencia en Plano			
Alzado Plaza de Cisneros 1				Plano: P-07	Código:		
Elemento				Situación en Plano			
Muro de Carga y Cerramiento

Sistema Constructivo							
Muro de Sillería y ladrillos							
Tipo de Lesión							
Física		Química				Mecánica	
SUCIEDAD							
Descripción de lesión				Análisis y posibles causas			
En los zócalos de piedra, en las rejas de ventanas y en la parte alta de los muros de cerramiento existe exceso de polvo.				La falta de limpieza y mantenimiento del edificio produce que los depósitos de polvo se acumulen.			
Clasificación				Posible actuaciones y ensayos			
Elemento estructural:				<ul style="list-style-type: none"> • Limpieza con abundante agua. • Mantenimientos programados de la sillería. • La acumulación de polvo, podría ocasionar en la piedra y sus morteros lesiones más importantes como ennegrecimientos.

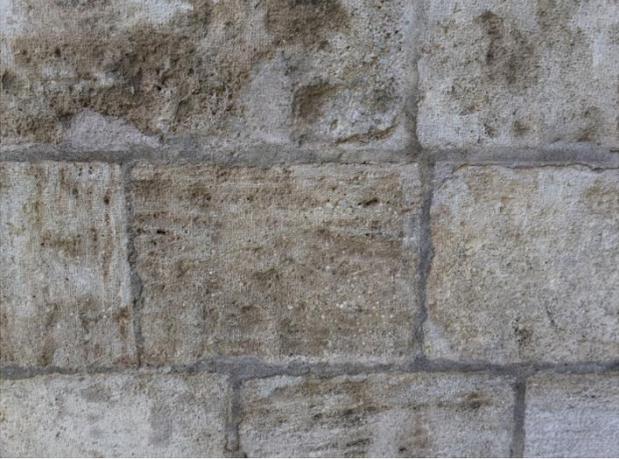
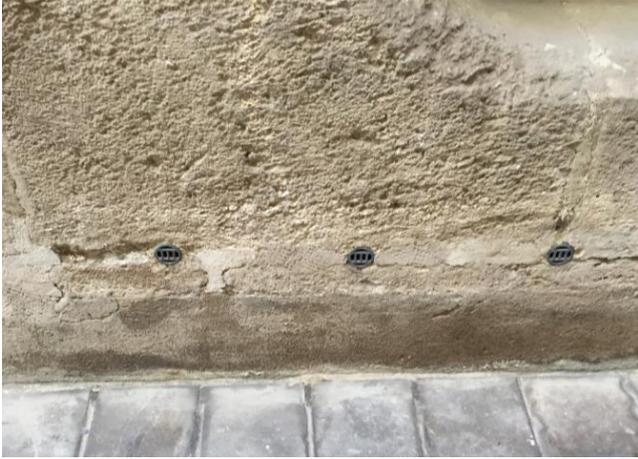
FICHA		02C		Inmueble	Localización		
				Palacio de Cerveró	Plaza de Cisneros 4		
Situación de la lesión				Referencia en Plano			
Alzado Callejón S/N				Plano: P-09	Código:

Sistema Constructivo							
Muro de Sillería y ladrillos							
Tipo de Lesión							
Física		Química				Mecánica	
ENNEGRECIMIENTO							
Descripción de lesión				Análisis y posibles causas			
En los zócalos de piedra y en la parte alta del muro enfoscado y pintado, se observan depósitos de coloración negra.				El humo de los vehículos y el polvo juntos a los altos porcentajes de humedad, hacen que se vayan apareciendo depósitos negros en los muros exteriores.			
Clasificación				Posible actuaciones y ensayos			
Elemento estructural:				<ul style="list-style-type: none"> • Limpieza profunda de las zonas afectadas. • Mantenimiento periódico para eliminar la suciedad y el polvo.

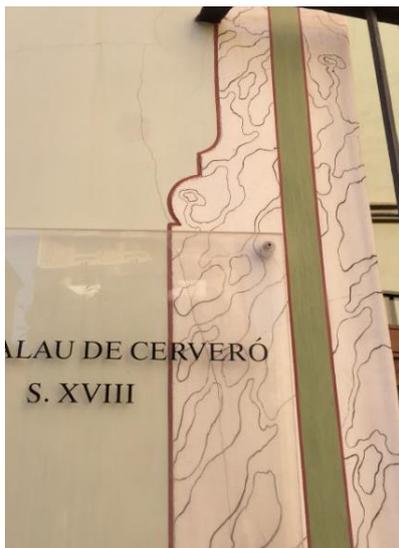
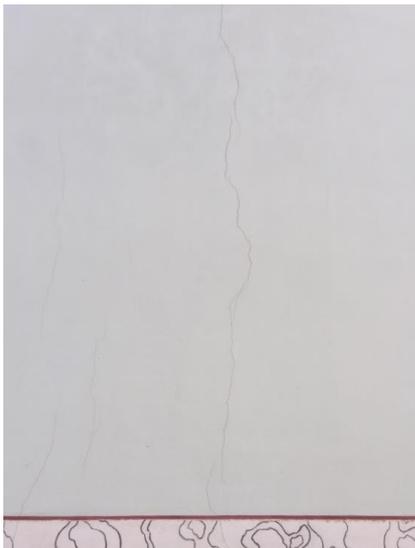
FICHA		04C		Inmueble	Localización
				Palacio de Cerveró	Plaza de Cisneros 4
Situación de la lesión				Referencia en Plano	
Alzado Plaza de Cisneros 1				Plano: P-07	Código: <u> </u>
Elemento				Situación en Plano	
Muro de Carga y Cerramiento

Sistema Constructivo					
Muro de Sillería y de ladrillo enfoscado y pintado					
Tipo de Lesión					
Física		Química		Mecánica	
FISURAS					
Descripción de lesión				Análisis y posibles causas	
Pocas piedras de sillería muestran fisuras a 45° y el enfoscado de toda la fachada tiene una gran cantidad de fisuras.				Las fisuras en medio de los sillares son producidas por asentos de la estructura, mientras en las fisuras del enfoscado son ocasionadas por dilataciones o retracciones térmicas.	
Clasificación				Posible actuaciones y ensayos	
Elemento estructural:				<ul style="list-style-type: none"> • Corregir fisuras con morteros de reparación. • Aplicar epoxi en morteros nuevos para mejorar adherencia.

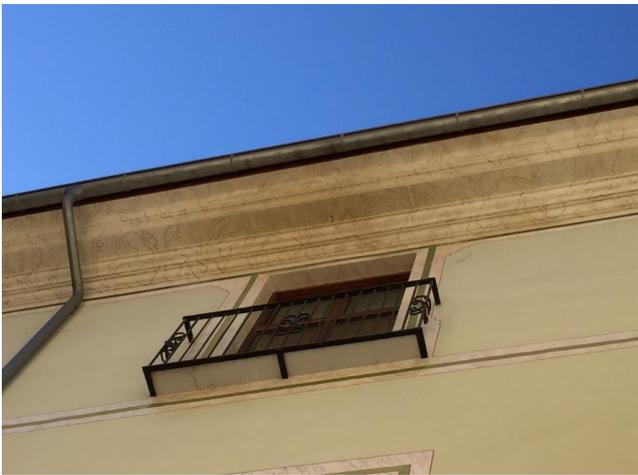
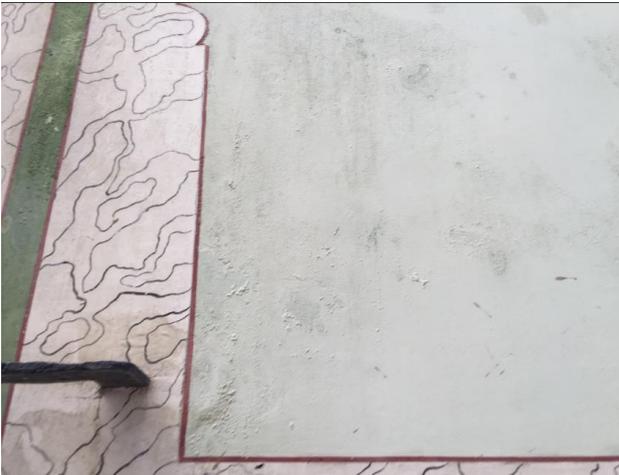
FICHA		05C		Inmueble		Localización			
				Palacio de Cerveró		Plaza de Cisneros 4			
Situación de la lesión				Referencia en Plano					
Alzado Callejón S/N				Plano: P-09		Código:

Sistema Constructivo									
Muro de Sillería y de ladrillo enfoscado y pintado									
Tipo de Lesión									
Física		Química						Mecánica	
HUMEDADES									
Descripción de lesión				Análisis y posibles causas					
<p>La parte baja de los zócalos y en la cornisa de la cubierta existen manchas amarillas de humedad; en los enfoscados se ha desprendido la pintura</p>				<p>La porosidad de la piedra permite que absorba mucha humedad del exterior. La humedad que ingresa al muro enfoscado, hace que impulse la pintura hacia adelante descascarándola. En la parte de la cubierta es posible que no haya un correcto sellado del canalón de aguas lluvias y se filtre el agua hacia la cornisa.</p>

Clasificación				Posible actuaciones y ensayos					
Elemento estructural:				<ul style="list-style-type: none"> • Limpieza de la piedra e impermeabilización de la zona. • Reparación de la pintura del cerramiento utilizando conservante impermeable. • Revisión del canalón de aguas lluvias, sellar. 					
SI		NO							
Peligro de estabilidad:									
BAJA		MEDIA						ALTA	
Urgencia de Intervención:									
BAJA		MEDIA		ALTA					
Fotografías

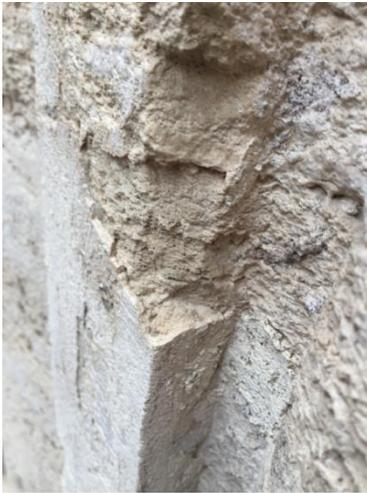
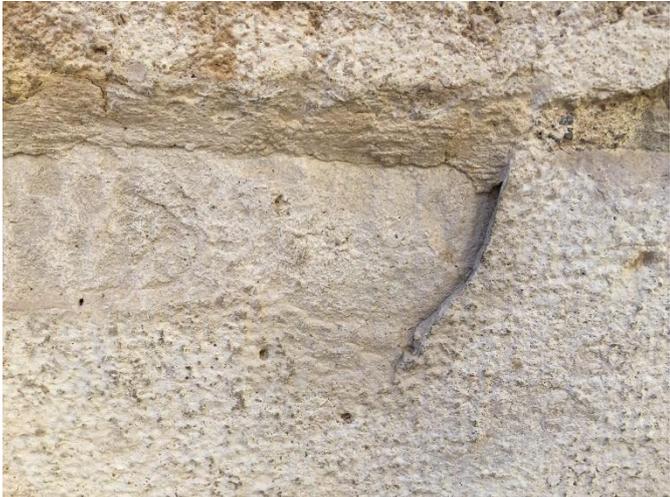
FICHA		06C		Inmueble	Localización
				Palacio de Cerveró	Plaza de Cisneros 4
Situación de la lesión				Referencia en Plano	
Alzado Plaza Cisneros 1				Plano: P-07	Código:

Sistema Constructivo					
Muro de Sillería y de ladrillo enfoscado y pintado					
Tipo de Lesión					
Física	Química	Mecánica			
DESPRENDIMIENTOS					
Descripción de lesión				Análisis y posibles causas	
Se puede visualizar desprendimiento de enfoscado en ciertas partes de cerramiento; así mismo, en las molduras del marco de la puerta, en los rejuntados realizados en la sillería y en ciertas piedras.				<p>En enfoscado se puede desprender por mala adherencia del mismo a la fábrica, ya sea por problemas en su composición o por presencia de humedades.</p> <p>En la piedra se produce desintegración o ruptura de la misma.</p>	
Clasificación				Posible actuaciones y ensayos

Elemento estructural:				<ul style="list-style-type: none"> • Revisar los enfoscados fisurados y mal adheridos para proceder a repararlos antes que se desprendan. • Agregar un epoxi en los morteros de reparación para mejorar su adherencia y resistencia. • Hacer curados o reposiciones en piedras. 	
SI		NO			
Peligro de estabilidad:					
BAJA	MEDIA	ALTA			
Urgencia de Intervención:					
BAJA	MEDIA	ALTA			
Fotografías

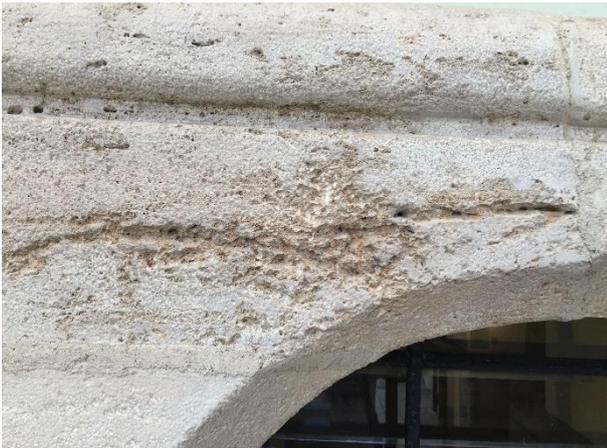
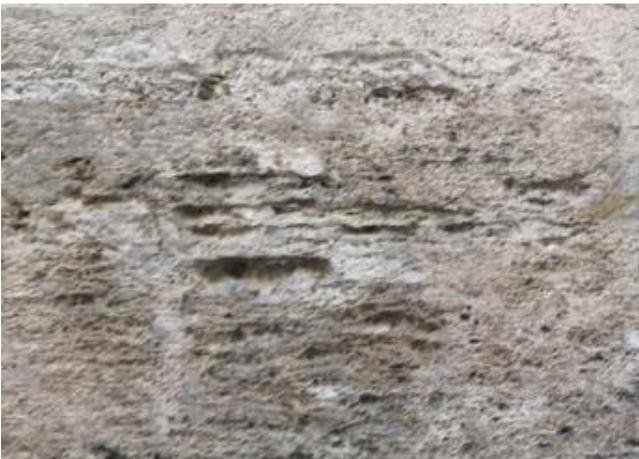
FICHA		07C		Inmueble	Localización
				Palacio de Cerveró	Plaza de Cisneros 4
Situación de la lesión				Referencia en Plano	
Alzado Callejón S/N				Plano: P-09 Código: <u> </u>	
Elemento				Situación en Plano	
Muro de Carga

Sistema Constructivo					
Muro de Sillería					
Tipo de Lesión					
Física		Química	Mecánica		
ACANALADURA					
Descripción de lesión				Análisis y posibles causas	
Vaciados en la sillería de forma alargada y delgada.				El lavado continuo del agua lluvia produce este tipo de excavación en la piedra.	
Clasificación				Posible actuaciones y ensayos	
Elemento estructural:				<ul style="list-style-type: none"> • Conservación de la piedra mediante productos de protección para evitar que siga desgastándose. • En caso fortuito realizar el cambio de algún sillar. 	
SI		NO			
Peligro de estabilidad:					
BAJA	MEDIA	ALTA			
Urgencia de Intervención:					
BAJA	MEDIA	ALTA			
Fotografías

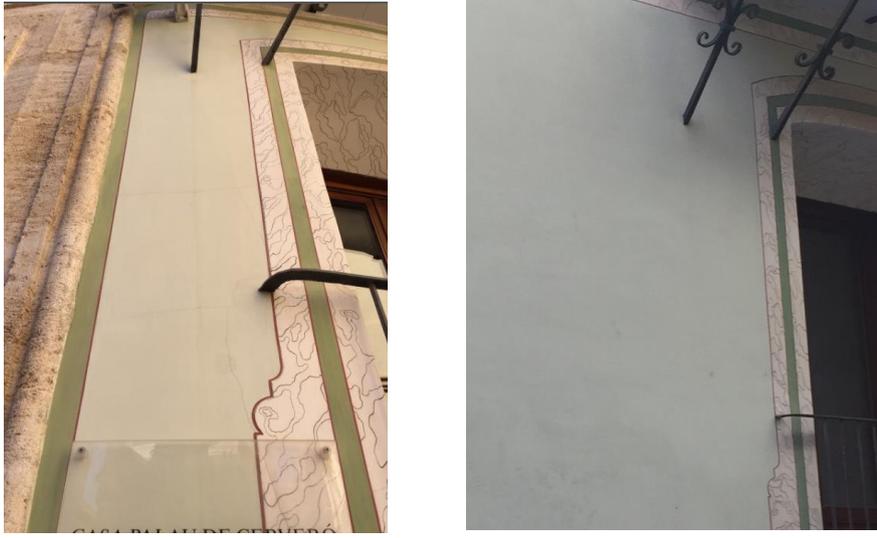
FICHA		08C		Inmueble	Localización
				Palacio de Cerveró	Plaza de Cisneros 4
Situación de la lesión				Referencia en Plano	
Alzado Plaza de Cisneros 1				Plano: P-07	Código:

Sistema Constructivo					
Muro de ladrillo enfoscado y pintado					
Tipo de Lesión					
Física		Química			
LAVADOS					
Descripción de lesión				Análisis y posibles causas	
Manchas negras verticales en la pintura.				Estas manchas son ocasionadas por el agua lluvia	
Clasificación				Posible actuaciones y ensayos	
Elemento estructural:				<ul style="list-style-type: none"> • Limpieza del muro • Repinte del cerramiento. 	
SI		NO			
Peligro de estabilidad:					
BAJA		ALTA			
Urgencia de Intervención:					
BAJA		ALTA			
Fotografías

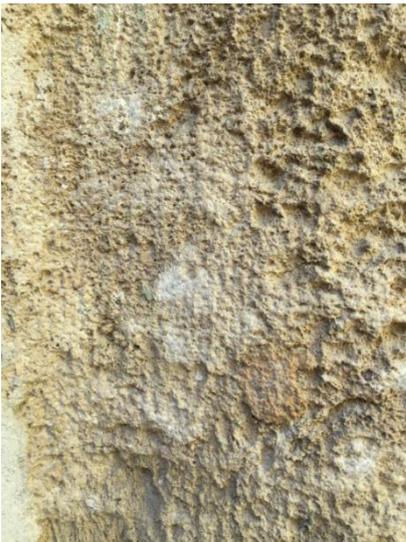
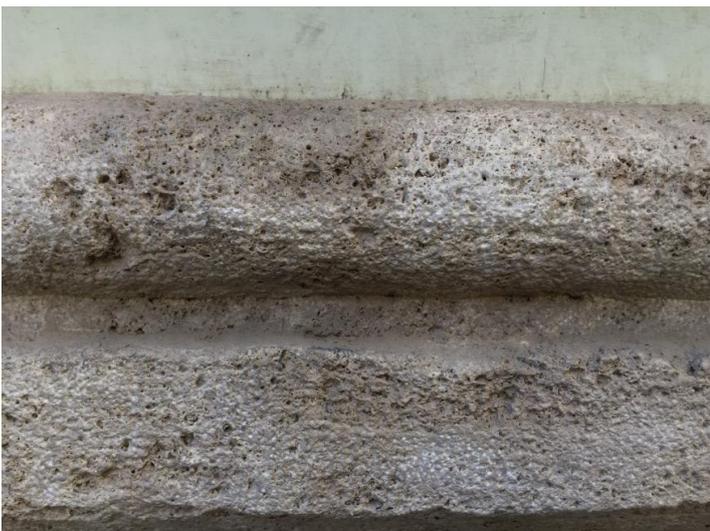
Sistema Constructivo					
Muro de Sillería					
Tipo de Lesión					
Física	Química	Mecánica			
EFLORESCENCIAS					
Descripción de lesión				Análisis y posibles causas	
En la sillería se muestran depósitos de sales solubles de color blanquecino.				La piedra y el mortero al ser materiales porosos atrapan humedad del ambiente o de la lluvia que se mezcla con sales propias del material, provocando eflorescencias.	
Clasificación				Posible actuaciones y ensayos	
Elemento estructural:				<ul style="list-style-type: none"> • Limpieza mediante ácidos o sosa cáustica, humedeciendo previamente la piedra. • Limpieza con abundante agua • Sellar juntas y fisuras para evitar humedades interiores nuevamente.

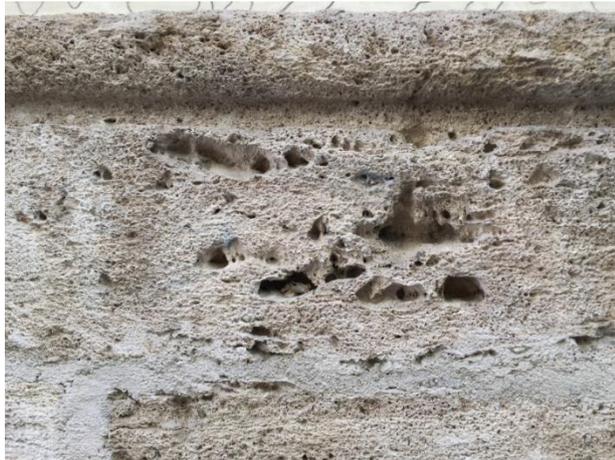
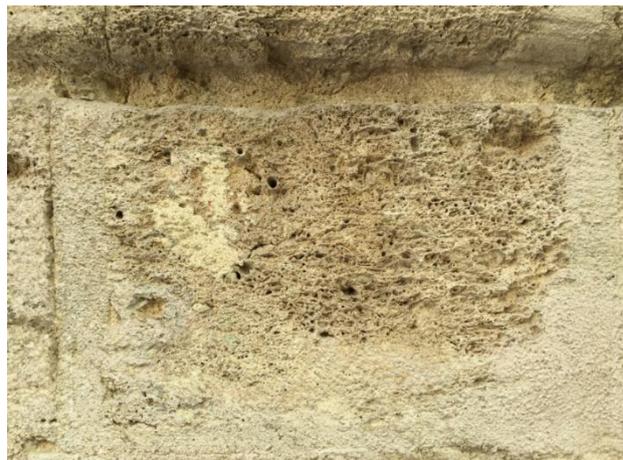
Sistema Constructivo					
Muro de Sillería					
Tipo de Lesión					
Física	Química	Mecánica			
ALVEOLIZACIONES					
Descripción de lesión				Análisis y posibles causas	
En la mayor parte de la sillería se muestran cavidades o alvéolos de formas globulares.				Esta alteración se genera por la presencia de sales solubles.	
Clasificación				Posible actuaciones y ensayos	
Elemento estructural:				<ul style="list-style-type: none"> • Limpieza profunda. • Desalinización de la piedra. • Conservación de la piedra mediante productos de protección. 	
SI		NO			
Peligro de estabilidad:					
BAJA	MEDIA	ALTA			
Urgencia de Intervención:					
BAJA	MEDIA	ALTA			
Fotografías

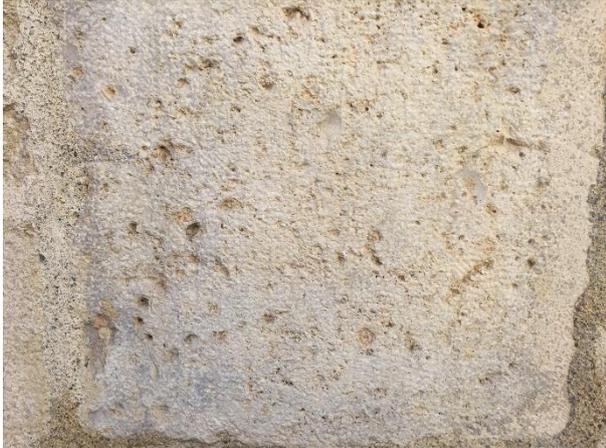
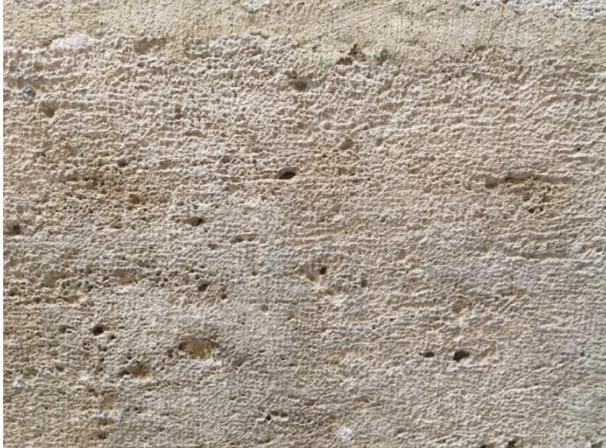
FICHA		12C		Inmueble	Localización	
				Palacio de Cerveró	Plaza de Cisneros 4	
Situación de la lesión				Referencia en Plano		
Alzado Plaza de Cisneros 1				Plano: P-07	Código:

Sistema Constructivo						
Muro de Sillería						
Tipo de Lesión						
<table border="1"> <tr> <td>Física</td> <td>Química</td> <td>Mecánica</td> </tr> </table>						Física
Física	Química	Mecánica				
PICADURAS						
Descripción de lesión				Análisis y posibles causas		
Pequeñas cavidades encontradas en varias piedras.				Poco a poco la piedra empieza a erosionarse por el paso del tiempo, agua y otros agentes ambientales.		
Clasificación				Posible actuaciones y ensayos		
Elemento estructural:				<ul style="list-style-type: none"> • Limpieza profunda. • Conservación de la capa exterior de la piedra mediante productos de protección. 		
SI		NO				
Peligro de estabilidad:						
BAJA	MEDIA	ALTA				
Urgencia de Intervención:						
BAJA	MEDIA	ALTA				
Fotografías						
<div style="display: flex; justify-content: space-around;">

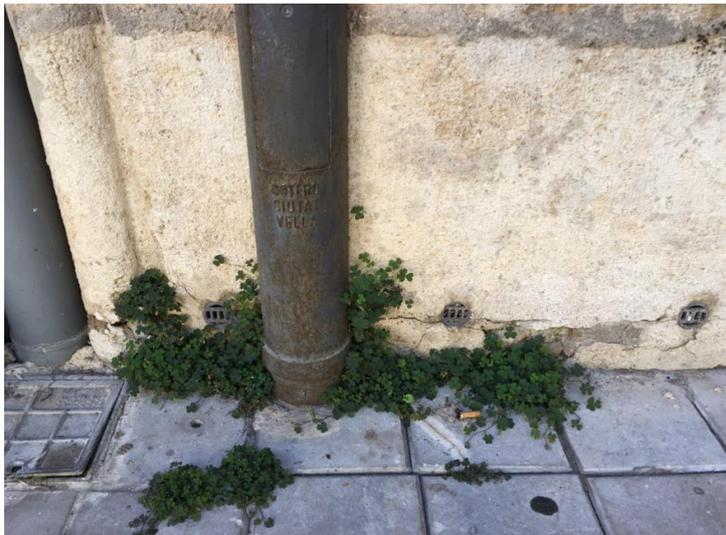
Sistema Constructivo					
Muro de Sillería					
Tipo de Lesión					
Física		Química	Mecánica		
VEGETACIÓN SUPERIOR					
Descripción de lesión				Análisis y posibles causas	
Existencia de plantas alrededor de una tubería.				Esto se produce por depósitos de suciedad y humedad.	
Clasificación				Posible actuaciones y ensayos	
Elemento estructural:				<ul style="list-style-type: none"> • Eliminación de plantas existentes. • Limpieza profunda de la sillería • Utilizar productos de protección como biocidas, inmediatamente luego de limpieza, para evitar que vuelva aparecer. 	
SI		NO			
Peligro de estabilidad:					
BAJA	MEDIA	ALTA			
Urgencia de Intervención:					
BAJA	MEDIA	ALTA

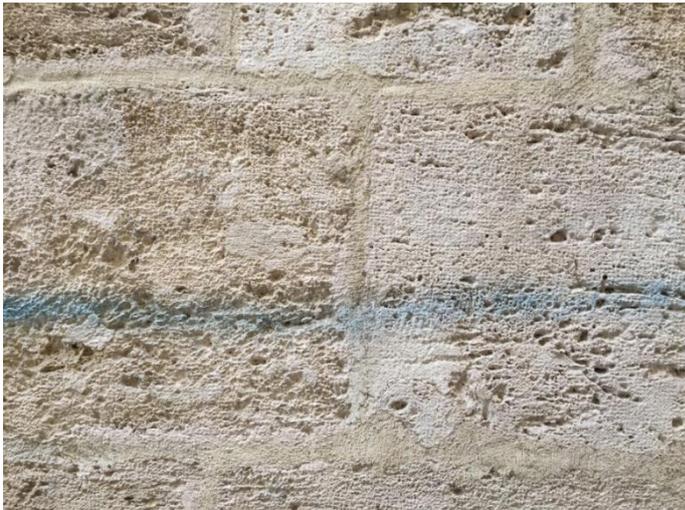
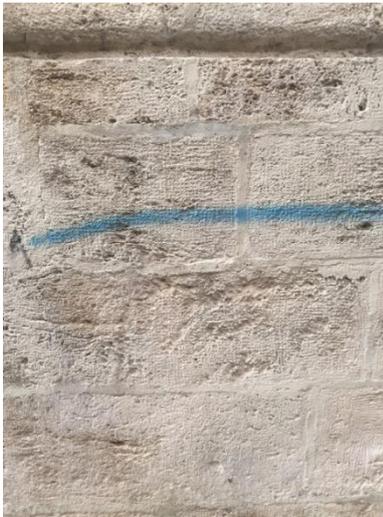
FICHA		16C		Inmueble	Localización
				Palacio de Cerveró	Plaza de Cisneros 4
Situación de la lesión				Referencia en Plano	
Alzado Callejón S/N				Plano: P-09	Código:

Sistema Constructivo					
Muro de Sillería					
Tipo de Lesión					
Física		Química	Mecánica		
GRAFITOS RECIENTES					
Descripción de lesión				Análisis y posibles causas	
Se evidencian una raya hecha recientemente con algún spray.				Por acción humana de tipo vandálica.	
Clasificación				Posible actuaciones y ensayos	
Elemento estructural:				<ul style="list-style-type: none"> • Limpieza inmediata del grafito, mientras más tiempo pase, penetrará más la pintura en el material y será muy complicado quitarlas. 	
SI		NO			
Peligro de estabilidad:					
BAJA	MEDIA	ALTA			
Urgencia de Intervención:					
BAJA	MEDIA	ALTA			
Fotografías

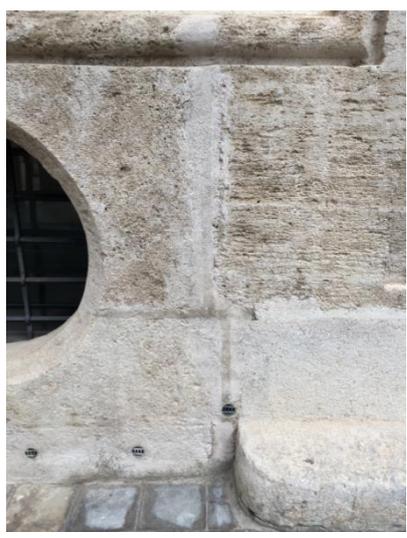
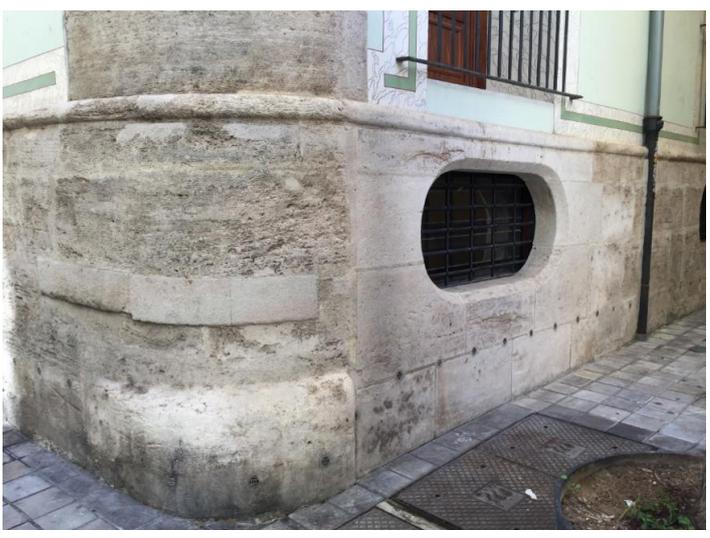
FICHA		17C		Inmueble	Localización		
				Palacio de Cerveró	Plaza de Cisneros 4		
Situación de la lesión				Referencia en Plano			
Alzado Callejón S/N				Plano: P-09	Código:

Sistema Constructivo							
Muro de Sillería							
Tipo de Lesión							
Física		Química				Mecánica	
REPOSICIONES							
Descripción de lesión				Análisis y posibles causas			
En los zócalos se evidencian reemplazos de nuevas piedras de sillería.				En alguna intervención tuvo que haberse realizado reemplazos de piedras en mal estado, por sillería nueva.			
Clasificación				Posible actuaciones y ensayos			
Elemento estructural:				<ul style="list-style-type: none"> Mantenimiento periódico de la edificación para no tener que reponer elementos y no perder la uniformidad del mismo ya que la piedra nueva es de otras características que la anterior 			
SI		NO					
Peligro de estabilidad:
