ESCUELA TÉCNICA DE INGENIERÍA DE LA EDIFICACIÓN

**ESTUDIO PATOLÓGICO DE LAS FACHADAS DE
VARIOS EDIFICIOS DE LA CIUDAD DE VALENCIA,
CUYA BASE CONSTRUCTIVA COMÚN SON LOS
MORTEROS PIGMENTADOS**

TRABAJO FINAL DE MÁSTER

Por esta razón se han identificado varios edificios en la ciudad de Valencia que tienen este tipo de mortero en sus fachadas, de los cuales se han elegido cinco de ellos para realizar un estudio patológico general, identificando cuáles son las lesiones que más repercuten en este tipo de morteros, y analizar sus variaciones frente a posibles afecciones.

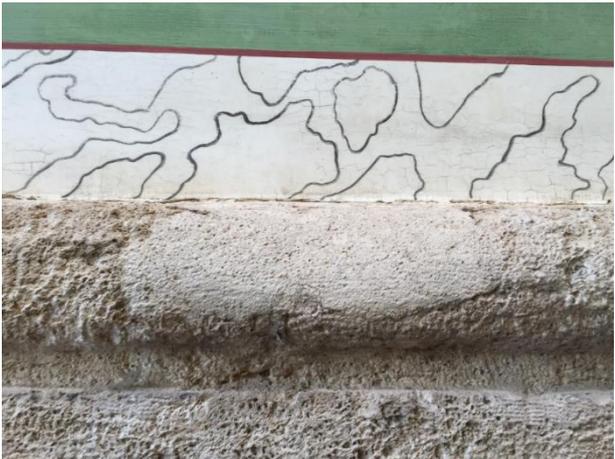
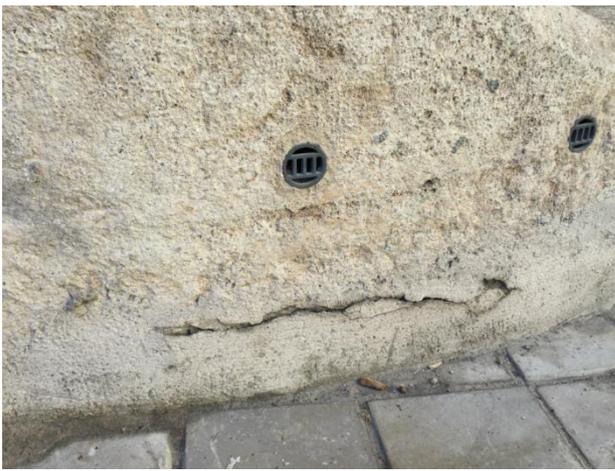
FICHA		18C		Inmueble	Localización
				Palacio de Cerveró	Plaza de Cisneros 4
Situación de la lesión				Referencia en Plano	
Alzado Callejón S/N				Plano: P-09	Código:

Sistema Constructivo					
Muro de Sillería					
Tipo de Lesión					
Física		Química	Mecánica		
REJUNTADOS IMPROPIOS					
Descripción de lesión				Análisis y posibles causas	
En la parte baja de los zócalos, se ha aplicado mortero sobre la piedra, en ciertas áreas esta fisurado y empezando a desprenderse.				Se ha reparado la parte baja del zócalo mediante la aplicación de mortero.	
Clasificación				Posible actuaciones y ensayos	
Elemento estructural:				<ul style="list-style-type: none"> Realizar un mortero que cumpla con características y tono similar al existente o a la piedra. Corregir los rejuntados existentes y aplicar epoxi para mejorar la adherencia. Realizar rejuntados con mucho cuidado para dejar un acabado más estético.

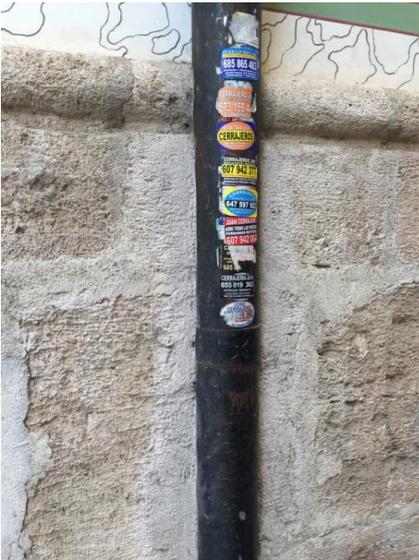
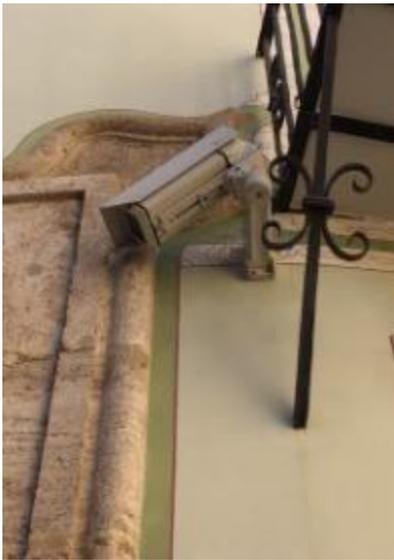
FICHA		19C		Inmueble	Localización		
				Palacio de Cerveró	Plaza de Cisneros 4		
Situación de la lesión				Referencia en Plano			
Alzado Plaza de Cisneros 1				Plano: P-07	Código: <input type="text"/>		
Elemento				Situación en Plano			
Muro de Carga y Cerramiento

Sistema Constructivo							
Muro de Sillería y ladrillo							
Tipo de Lesión							
Física		Química				Mecánica	
ELEMENTOS IMPROPIOS							
Descripción de lesión				Análisis y posibles causas			
Presencia de tuberías de agua, cámaras de seguridad y letreros en fachadas				El tendido de bajantes se realizó para poder drenar las aguas lluvias. Los letreros indican los nombres de las calles o manzanas. Y las cámaras están ubicadas para controlar la seguridad del edificio.			
Clasificación				Posible actuaciones y ensayos			
Elemento estructural:				Hay que tener presente el cuidado de estos elementos. <ul style="list-style-type: none"> • Detener a tiempo la corrosión de las tuberías. • Limpieza periódica en letreros y cámaras.

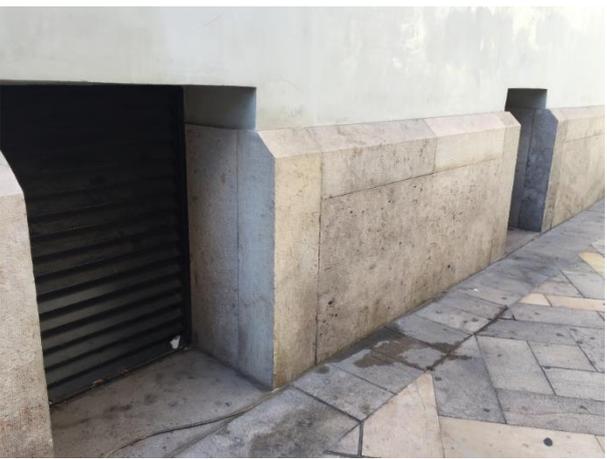
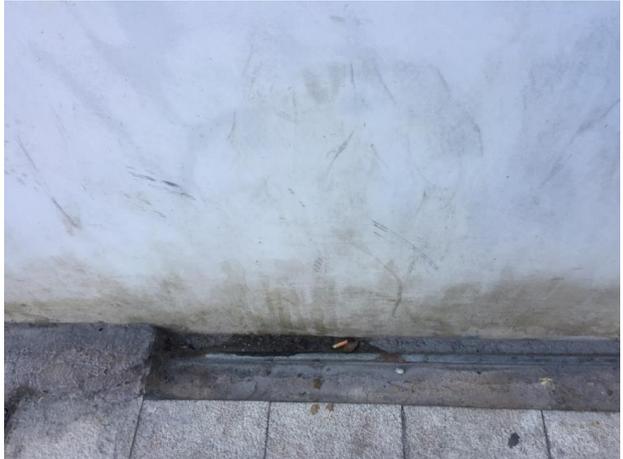
Sistema Constructivo					
Muro de Sillería y Baldosas de piedra					
Tipo de Lesión					
Física	Química			Mecánica	
SUCIEDAD					
Descripción de lesión		Análisis y posibles causas			
En los zócalos de piedra, en los antepechos de las ventanas y a lado de una bajante de aguas lluvias existe exceso de polvo.		La falta de limpieza y mantenimiento del edificio produce que los depósitos de polvo se acumulen.			
Clasificación		Posible actuaciones y ensayos			
Elemento estructural:		<ul style="list-style-type: none"> • Limpieza con abundante agua. • Mantenimientos programados de la sillería y de todo el conjunto. • La acumulación de polvo, podría ocasionar en la piedra y sus morteros lesiones más importantes como ennegrecimientos.

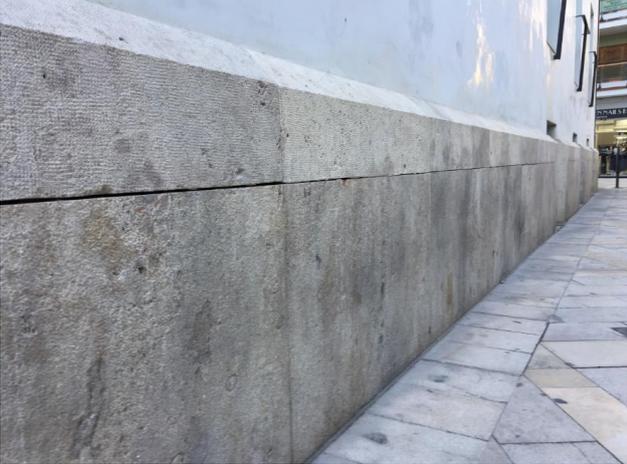
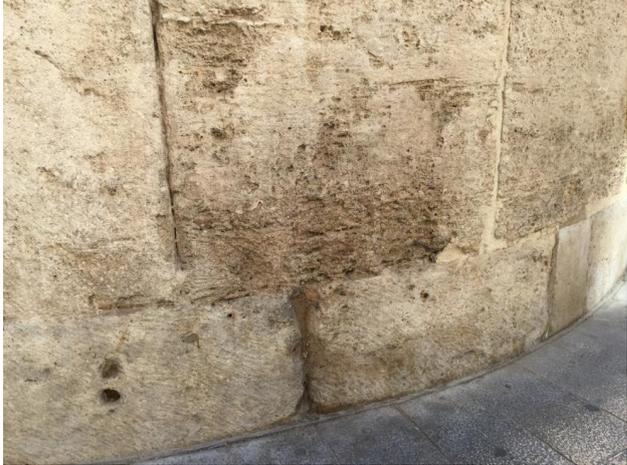
FICHA		02D		Inmueble		Localización			
				Bolsa de Valencia		Calle Libreros 2 y 4			
Situación de la lesión				Referencia en Plano					
Alzado Plaza Colegio El Patriarca				Plano: P-11		Código:

Sistema Constructivo									
Muro de Sillería y Baldosas de piedra									
Tipo de Lesión									
Física		Química						Mecánica	
ENNEGRECIMIENTO									
Descripción de lesión				Análisis y posibles causas					
En los zócalos de piedra, se observan depósitos de coloración negra.				El humo de los vehículos y el polvo juntos a los altos porcentajes de humedad, hacen que se vayan apareciendo estos depósitos negros en los muros exteriores.					
Clasificación				Posible actuaciones y ensayos					
Elemento estructural:				<ul style="list-style-type: none"> • Limpieza profunda de las zonas afectadas. • Mantenimiento periódico para eliminar la suciedad y el polvo.

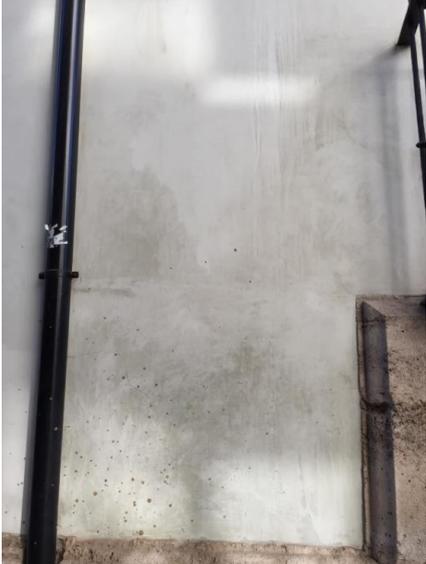
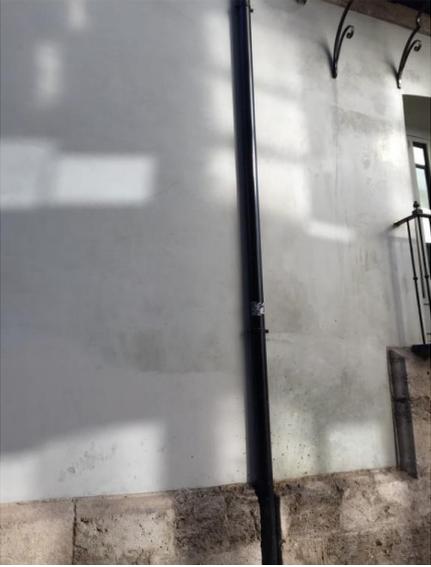
FICHA		03D		Inmueble		Localización			
				Bolsa de Valencia		Calle Libreros 2 y 4			
Situación de la lesión				Referencia en Plano					
Alzado Calle Libreros				Plano: P-10		Código:

Sistema Constructivo									
Muro de ladrillo enfoscado y pintado									
Tipo de Lesión									
Física		Química		Mecánica					
MANCHAS									
Descripción de lesión				Análisis y posibles causas					
En el enfoscado y pintado del muro exterior se observan manchas oscuras.				Probablemente exista humedad dentro del muro ocasionado por filtraciones de agua debido a la gran cantidad de fisuras en el exterior.					
Clasificación				Posible actuaciones y ensayos					
Elemento estructural:				<ul style="list-style-type: none"> • Revisión del muro mediante algún ensayo no destructivo para verificar si hay remanentes de agua en el interior. • Reparación de las fisuras exteriores • Impermeabilización del muro.

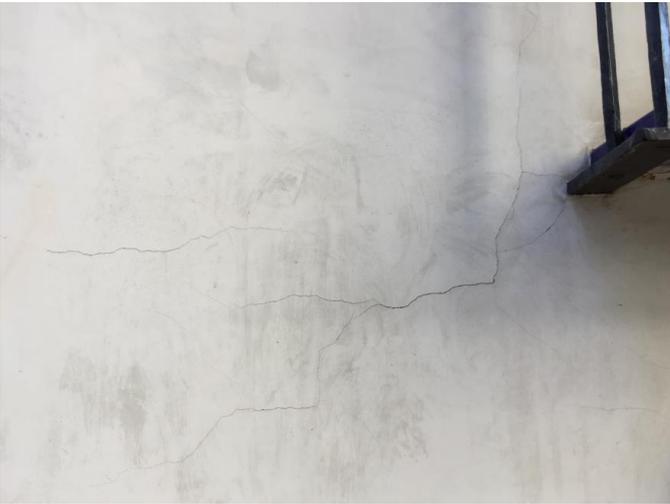
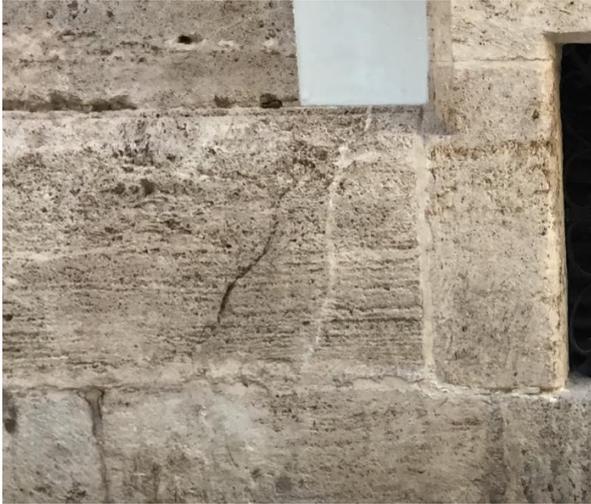
FICHA		04D		Inmueble		Localización	
				Bolsa de Valencia		Calle Libreros 2 y 4	
Situación de la lesión				Referencia en Plano			
Alzado Calle Libreros				Plano: P-10 Código:

Sistema Constructivo							
Muro de Sillería y de ladrillo enfoscado y pintado							
Tipo de Lesión							
Física		Química		Mecánica			
FISURAS							
Descripción de lesión				Análisis y posibles causas			
<p>Pocas piedras de sillería muestran fisuras a 45°, horizontales y verticales; el enfoscado de toda la fachada tiene gran cantidad de micro fisuras; mientras que en todo el perímetro de la unión entre forjado y muro de las diferentes plantas presentan fisuras horizontales.</p>				<p>Las fisuras en medio de los sillares son producidas por asentos de la estructura, mientras en las fisuras del enfoscado son ocasionadas por dilataciones o retracciones térmicas o por uniones constructivas mal resueltas.</p>

Clasificación				Posible actuaciones y ensayos			
Elemento estructural:				<ul style="list-style-type: none"> • Reparar fisuras con morteros especiales de reparación y/o epoxis. • Verificar la existencia de juntas de dilatación en uniones entre forjado y muros de cerramiento. 			
SI		NO					
Peligro de estabilidad:							
BAJA		MEDIA					
Urgencia de Intervención:							
BAJA		MEDIA		ALTA			
Fotografías

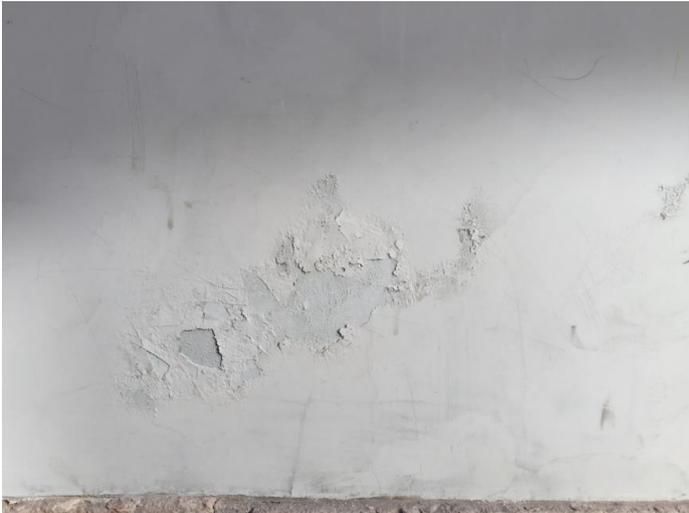
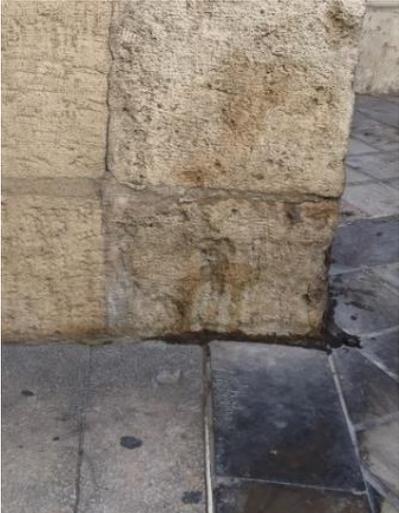
FICHA		05D		Inmueble		Localización			
				Bolsa de Valencia		Calle Libreros 2 y 4			
Situación de la lesión				Referencia en Plano					
Alzado Calle Libreros				Plano: P-10		Código:

Sistema Constructivo									
Muro de Sillería y de ladrillo enfoscado y pintado									
Tipo de Lesión									
Física		Química						Mecánica	
HUMEDADES									
Descripción de lesión				Análisis y posibles causas					
<p>La parte baja de los zócalos presenta manchas de humedad y en los enfoscados se ha desprendido la pintura</p>				<p>La porosidad de la piedra permite que absorba mucha humedad del exterior. La humedad que ingresa al muro enfoscado, hace que impulse la pintura hacia adelante descascarándola, también puede ser ocasionada por una mala preparación de la superficie antes de haber sido repintado.</p>					
Clasificación				Posible actuaciones y ensayos

Elemento estructural:				<ul style="list-style-type: none"> • Limpieza de la piedra e impermeabilización de la zona. • Reparación de la pintura del cerramiento utilizando conservante impermeable. 					
SI		NO							
Peligro de estabilidad:									
BAJA		MEDIA						ALTA	
Urgencia de Intervención:									
BAJA		MEDIA		ALTA					
Fotografías

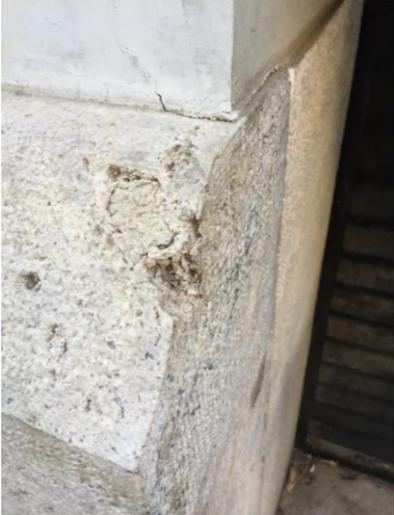
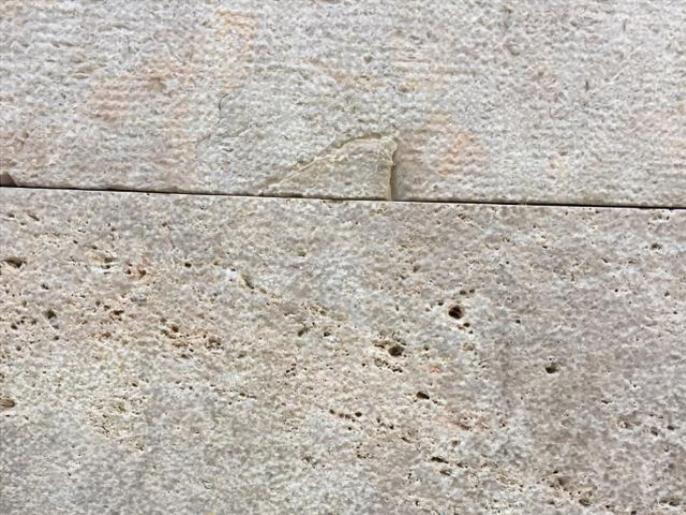
FICHA		06D		Inmueble		Localización			
				Bolsa de Valencia		Calle Libreros 2 y 4			
Situación de la lesión				Referencia en Plano					
Alzado Plaza Colegio El Patriarca				Plano: P-11		Código:

Sistema Constructivo									
Muro revestido de Baldosas de piedra									
Tipo de Lesión									
Física		Química						Mecánica	
DESPRENDIMIENTOS									
Descripción de lesión				Análisis y posibles causas					
En el marco de una ventana y alrededor de las rejillas que actúan como filtros en el zócalo, existen desprendimientos en el enfoscado. En los antepechos de ventanas ha habido desprendimientos de piedra.				En la piedra se produce desintegración o ruptura de la misma ocasionada por agentes ambientales.					
Clasificación				Posible actuaciones y ensayos					
Elemento estructural:				<ul style="list-style-type: none"> Debido a que se trata de un elemento no estructural, puesto que la patología se da en las baldosas de piedra, se debe optar por el cambio de la pieza.

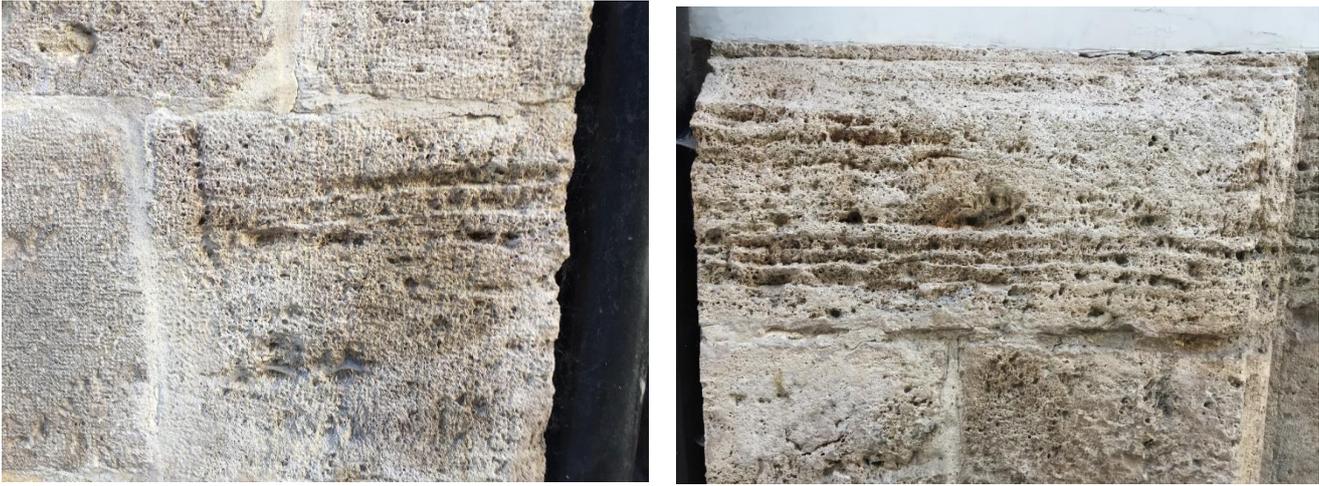
FICHA		07D		Inmueble		Localización			
				Bolsa de Valencia		Calle Libreros 2 y 4			
Situación de la lesión				Referencia en Plano					
Alzado Calle Libreros				Plano: P-10 Código: <u> </u>					
Elemento				Situación en Plano					
Muro de Carga

Sistema Constructivo									
Muro de Sillería									
Tipo de Lesión									
Física		Química						Mecánica	
ACANALADURAS									
Descripción de lesión				Análisis y posibles causas					
Vaciados en la sillería de forma alargada y delgada.				El lavado continuo del agua lluvia produce este tipo de excavación en la piedra.					
Clasificación				Posible actuaciones y ensayos					
Elemento estructural:				<ul style="list-style-type: none"> • Conservación de la piedra mediante productos de protección para evitar que siga desgastándose. • En caso fortuito realizar el cambio de algún sillar. 					
SI		NO							
Peligro de estabilidad:									
BAJA		MEDIA						ALTA

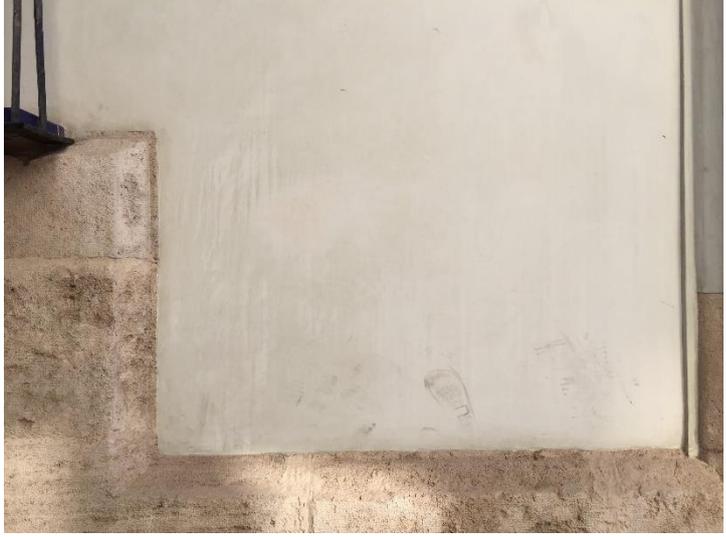
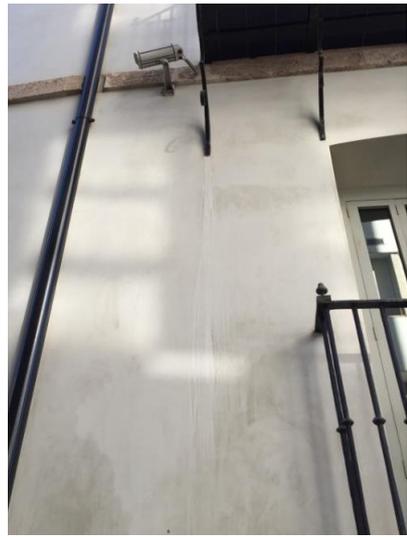
Sistema Constructivo									
Muro de ladrillo enfoscado y pintado									
Tipo de Lesión									
Física		Química						Mecánica	
LAVADOS									
Descripción de lesión				Análisis y posibles causas					
Manchas negras verticales en la pintura.				Estas manchas son ocasionadas por el agua lluvia					
Clasificación				Posible actuaciones y ensayos					
Elemento estructural:				<ul style="list-style-type: none"> • Limpieza del muro • Repinte del cerramiento. 					
SI		NO							
Peligro de estabilidad:									
BAJA		MEDIA						ALTA	
Urgencia de Intervención:									
BAJA		MEDIA		ALTA					
Fotografías

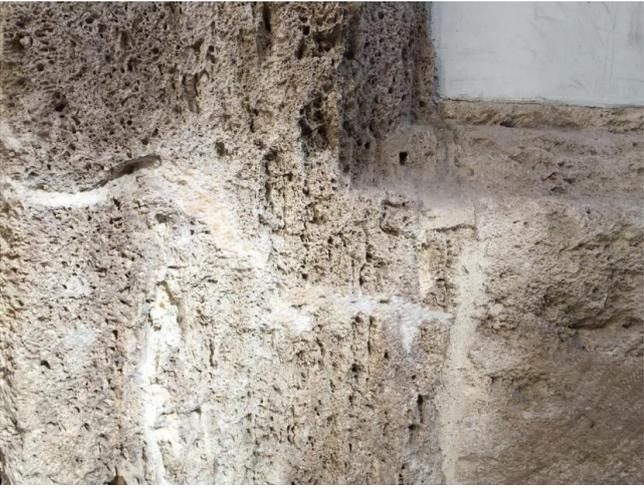
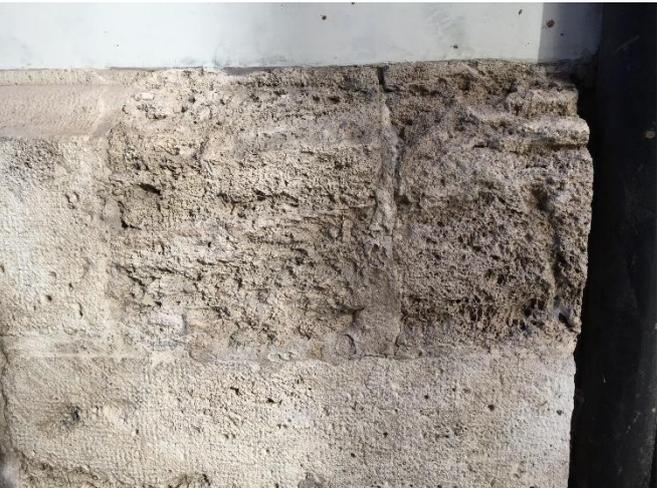
Sistema Constructivo					
Muro de Sillería					
Tipo de Lesión					
Física	Química	Mecánica			
EFLORESCENCIAS					
Descripción de lesión				Análisis y posibles causas	
En la sillería se muestran depósitos de sales solubles de color blanquecino.				La piedra y el mortero al ser materiales porosos atrapan humedad del ambiente o de la lluvia que se mezcla con sales propias del material, provocando eflorescencias.	
Clasificación				Posible actuaciones y ensayos	
Elemento estructural:				<ul style="list-style-type: none"> • Limpieza con abundante agua • Limpieza mediante ácidos o sosa cáustica, humedeciendo previamente la piedra. • Sellar juntas y fisuras para evitar humedades interiores nuevamente.

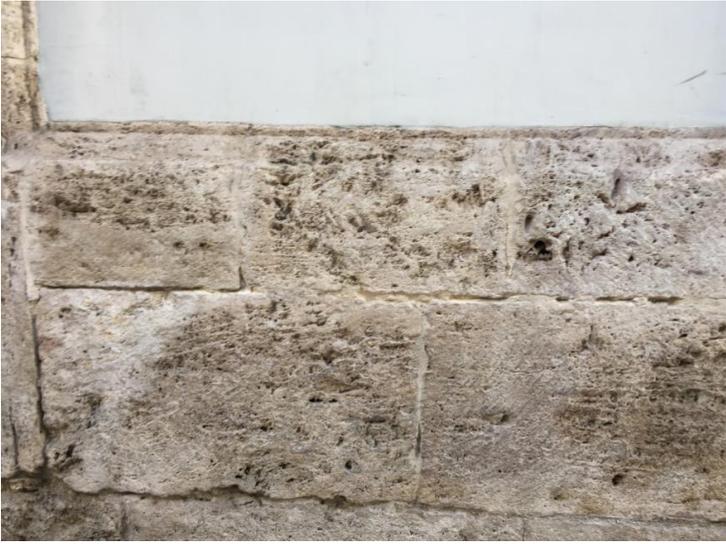
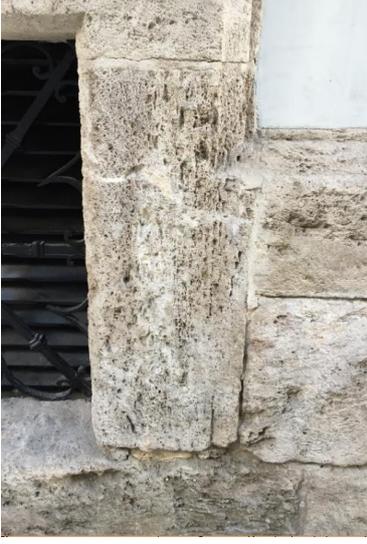
FICHA		12D		Inmueble		Localización			
				Bolsa de Valencia		Calle Libreros 2 y 4			
Situación de la lesión				Referencia en Plano					
Alzado Calle Libreros				Plano: P-10		Código:

Sistema Constructivo									
Muro de Sillería									
Tipo de Lesión									
Física		Química						Mecánica	
ALVEOLIZACIONES									
Descripción de lesión				Análisis y posibles causas					
En la mayor parte de la sillería se muestran cavidades o alvéolos de formas globulares.				Esta alteración se genera por la presencia de sales solubles.					
Clasificación				Posible actuaciones y ensayos					
Elemento estructural:				<ul style="list-style-type: none"> • Limpieza profunda. • Desalinización de la piedra. • Conservación de la piedra mediante productos de protección. 					
SI		NO							
Peligro de estabilidad:									
BAJA		MEDIA						ALTA	
Urgencia de Intervención:

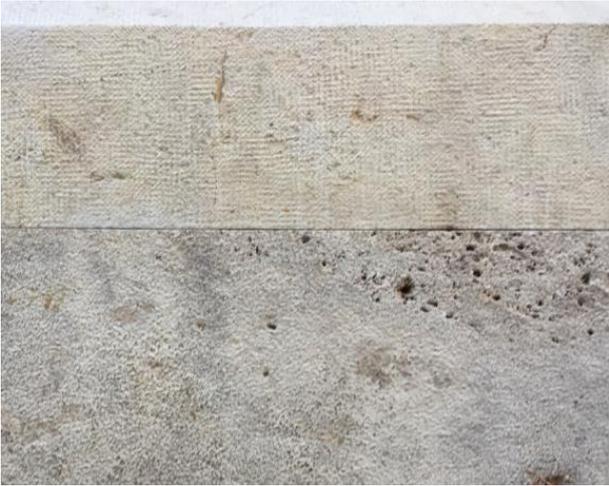
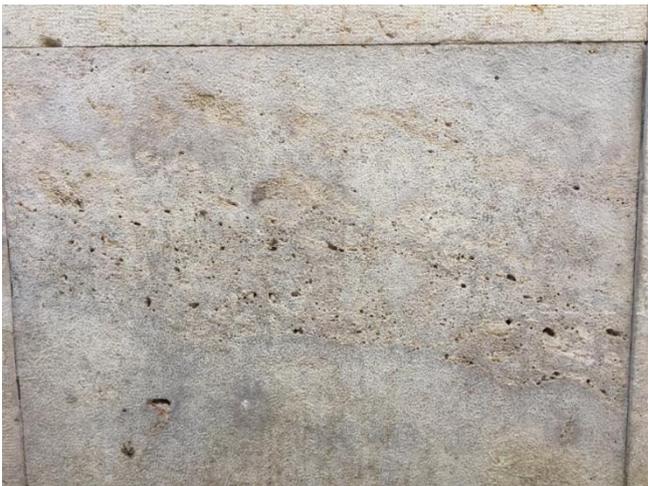
FICHA		13D		Inmueble		Localización	
				Bolsa de Valencia		Calle Libreros 2 y 4	
Situación de la lesión				Referencia en Plano			
Alzado Plaza Colegio El Patriarca				Plano: P-11		Código:

Sistema Constructivo							
Baldosas de piedra							
Tipo de Lesión							
Física		Química					
PICADURAS							
Descripción de lesión				Análisis y posibles causas			
Pequeñas cavidades encontradas en varias piedras.				Por erosión de la piedra, ocasionado por el paso del tiempo, agua y otros agentes ambientales.			
Clasificación				Posible actuaciones y ensayos			
Elemento estructural:				<ul style="list-style-type: none"> • Limpieza profunda. • Conservación de la capa exterior de la piedra mediante productos de protección. 			
SI		NO					
Peligro de estabilidad:							
BAJA		ALTA					
Urgencia de Intervención:							
BAJA		ALTA					
Fotografías

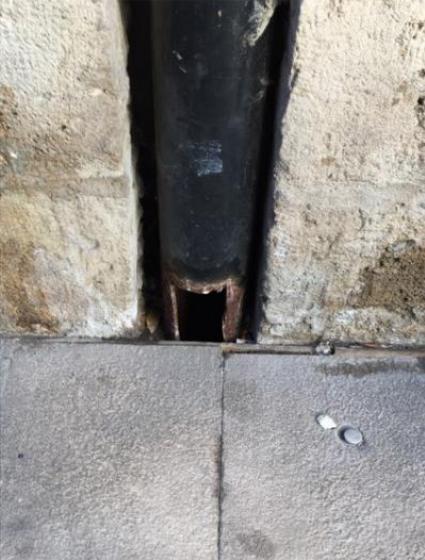
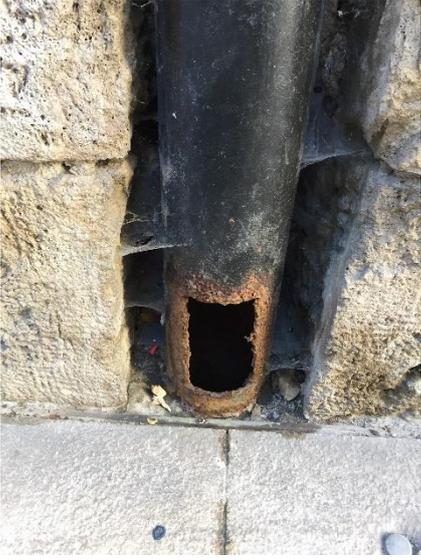
FICHA		14D		Inmueble		Localización	
				Bolsa de Valencia		Calle Libreros 2 y 4	
Situación de la lesión				Referencia en Plano			
Alzado Calle Libreros				Plano: P-10		Código:

Sistema Constructivo							
Tuberías de acero							
Tipo de Lesión							
Física		Química					
OXIDACIÓN							
Descripción de lesión				Análisis y posibles causas			
Presencia de óxido en la parte baja de las tuberías bajantes de agua lluvia.				El hierro se oxida en contacto con el aire y el vapor de agua.			
Clasificación				Posible actuaciones y ensayos			
Elemento estructural:				<ul style="list-style-type: none"> • Limpieza del elemento con disolventes alcalinos o ácidos. • Se puede optar por un proceso de fosfatado para su posterior pintado. • Aplicación de productos de protección. • Controles periódicos y tratamiento programado. 			
SI		NO

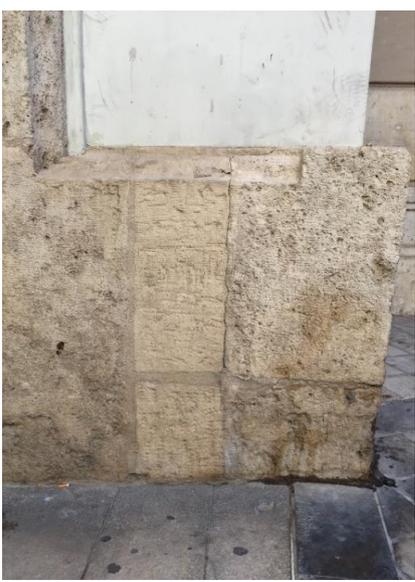
FICHA	15D	Inmueble		Localización	
		Bolsa de Valencia		Calle Libreros 2 y 4	
Situación de la lesión				Referencia en Plano	
Alzado Calle Libreros				Plano: P-10 Código:

Sistema Constructivo					
Muro de Sillería					
Tipo de Lesión					
Física		Química	Mecánica		
REPOSICIONES					
Descripción de lesión				Análisis y posibles causas	
En los zócalos se evidencian reemplazos de nuevas piedras de sillería.				En alguna intervención tuvo que haberse realizado reemplazos de piedras en mal estado, por sillería nueva.	
Clasificación				Posible actuaciones y ensayos	
Elemento estructural:				<ul style="list-style-type: none"> Mantenimiento periódico de la edificación para no tener que reponer elementos y no perder la uniformidad del mismo ya que la nueva piedra posee características diferentes a la anterior. 	
SI		NO			
Peligro de estabilidad:					
BAJA	MEDIA	ALTA

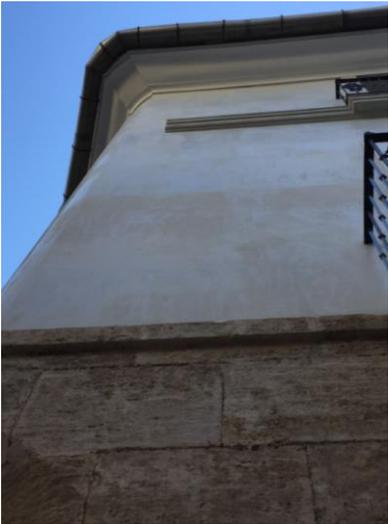
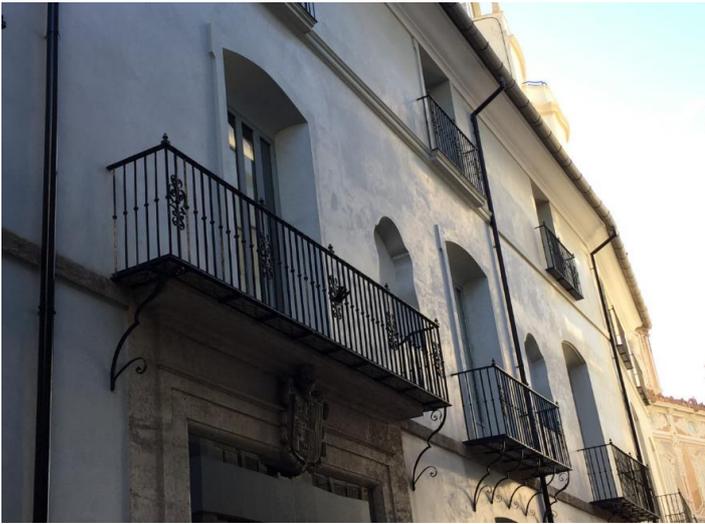
FICHA		16D		Inmueble		Localización			
				Bolsa de Valencia		Calle Libreros 2 y 4			
Situación de la lesión				Referencia en Plano					
Alzado Calle Libreros				Plano: P-10		Código:

Sistema Constructivo									
Muro de ladrillo enfoscado y pintado									
Tipo de Lesión									
Física		Química						Mecánica	
DECOLORACIONES									
Descripción de lesión				Análisis y posibles causas					
Sobre la pintura se aprecian diferentes escalas de brillo.				Posiblemente se haya aplicado la pintura con irregularidades en la superficie, partes muy secas que absorbieron la merma de brillo. O en alguna intervención se hizo limpieza con jabones agresivos o pulidos que restan brillo a la pintura.					
Clasificación				Posible actuaciones y ensayos					
Elemento estructural:				<ul style="list-style-type: none"> Reparación de la capa de brillo de la pintura con un pulido fino.

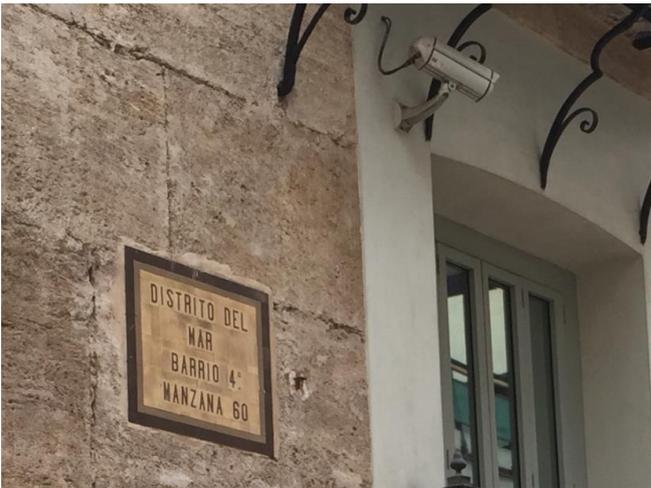
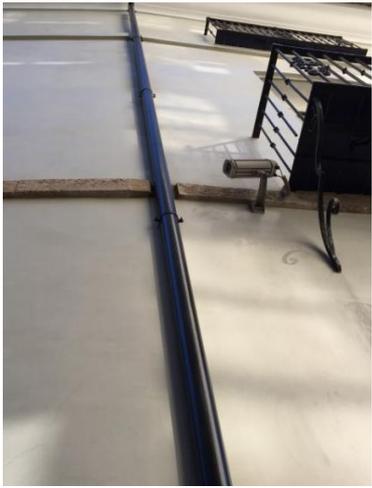
FICHA		17D		Inmueble		Localización			
				Bolsa de Valencia		Calle Libreros 2 y 4			
Situación de la lesión				Referencia en Plano					
Alzado Calle Libreros				Plano: P-10		Código: <input type="text"/>			
Elemento				Situación en Plano					
Muro de Carga y Cerramiento

Sistema Constructivo									
Muro de Sillería y ladrillo									
Tipo de Lesión									
Física		Química						Mecánica	
ELEMENTOS IMPROPIOS									
Descripción de lesión				Análisis y posibles causas					
Existencia de tuberías de agua, cámaras de seguridad y letreros en fachadas				El tendido de bajantes se realizó para poder drenar las aguas lluvias. Los letreros indican los nombres de las calles o manzanas. Y las cámaras están ubicadas para controlar la seguridad del edificio.					
Clasificación				Posible actuaciones y ensayos					
Elemento estructural:				Hay que tener presente el cuidado de estos elementos. <ul style="list-style-type: none"> • Detener a tiempo la corrosión de las tuberías. • Limpieza en letreros

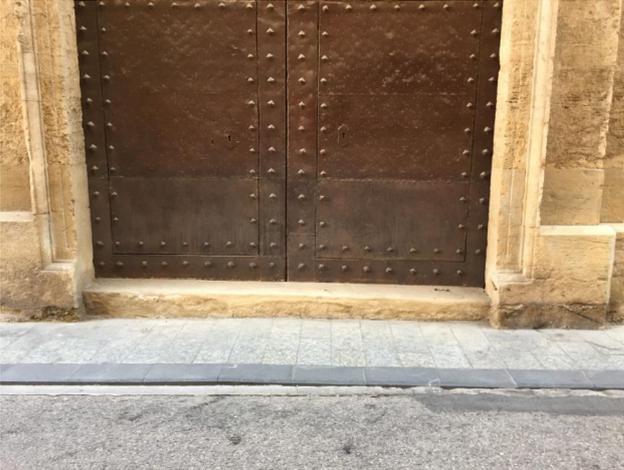
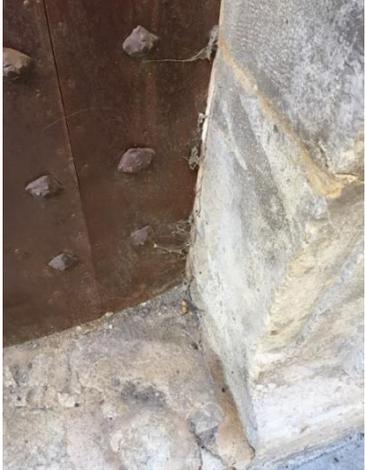
Sistema Constructivo					
Muro de Sillería					
Tipo de Lesión					
Física	Química			Mecánica	
SUCIEDAD					
Descripción de lesión		Análisis y posibles causas			
En los zócalos de piedra, en la parte baja de las puertas metálicas de ingreso y en las rejas de las ventanas se evidencia exceso de polvo.		La falta de limpieza y mantenimiento de la sillería, puertas y ventanas produce que los depósitos de polvo se acumulen.			
Clasificación		Posible actuaciones y ensayos			
Elemento estructural:		<ul style="list-style-type: none"> • Limpieza con abundante agua. • Mantenimientos programados de la sillería y de todo el conjunto. • La acumulación de polvo, podría ocasionar en la piedra y sus morteros lesiones más importantes como ennegrecimientos.

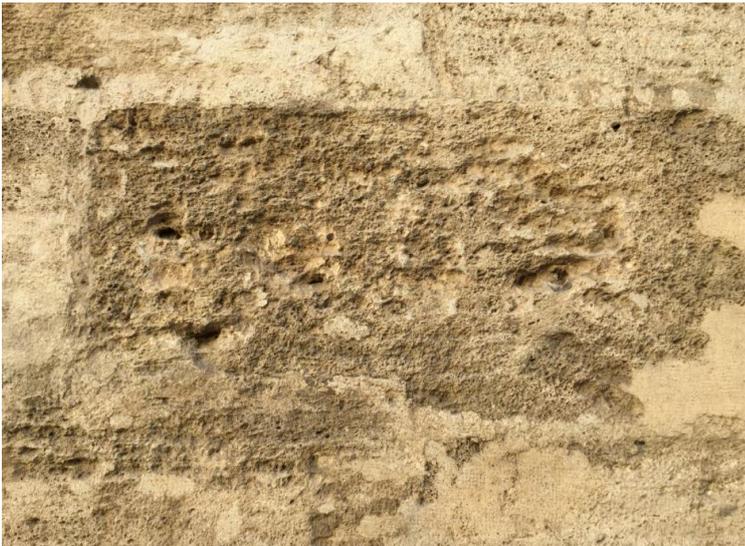
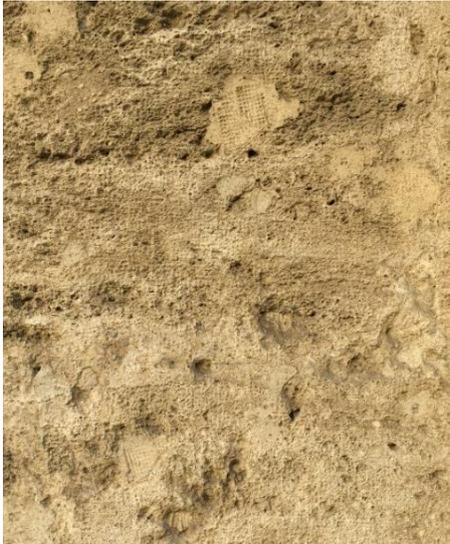
FICHA		02E		Inmueble		Localización			
				Parroquia San Esteban		Plaza San Esteban 1			
Situación de la lesión				Referencia en Plano					
Alzado Plaza San Esteban				Plano: P-12		Código:

Sistema Constructivo									
Muro de Sillería y ladrillos									
Tipo de Lesión									
Física		Química						Mecánica	
ENNEGRECIMIENTOS									
Descripción de lesión				Análisis y posibles causas					
En ciertas partes del muro se aprecian piedra más oscura que el resto.				El tránsito vehicular, el humo y el polvo, junto a los elevados porcentajes de humedad de la ciudad, hacen que se vayan desarrollando estos depósitos negros en los muros exteriores.					
Clasificación				Posible actuaciones y ensayos					
Elemento estructural:				<ul style="list-style-type: none"> • Limpieza profunda de las zonas afectadas. • Mantenimiento periódico para eliminar la suciedad y el polvo.

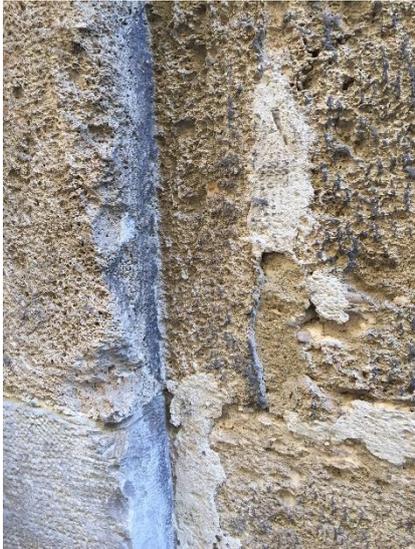
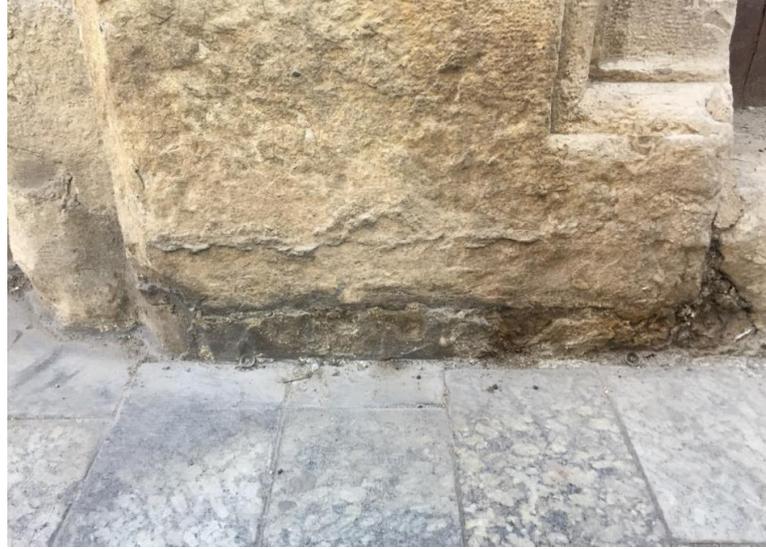
Sistema Constructivo					
Muro de Sillería					
Tipo de Lesión					
Física		Química			
COSTRAS NEGRAS					
Descripción de lesión				Análisis y posibles causas	
En la parte baja de los muros, existen costras de color negro, que han alterado la superficie de la piedra.				La acumulación de partículas del humo de los vehículos, produce que se vaya contaminando la piedra formando costras.	
Clasificación				Posible actuaciones y ensayos	
Elemento estructural:				<ul style="list-style-type: none"> • Analizar las sales que están presentes en la sillería, para lograr eliminarla y que no vuelva a producirse • Desalinización de la piedra. • Limpieza de la piedra con cualquier método efectivo, como chorros de arena o agua nebulizada, etc.

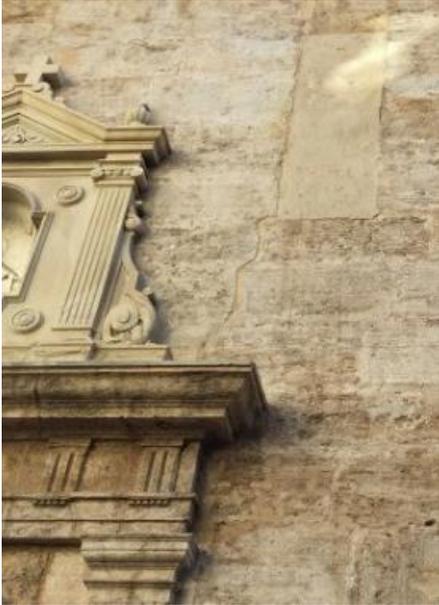
FICHA		05E		Inmueble	Localización
				Parroquia San Esteban	Plaza San Esteban 1
Situación de la lesión				Referencia en Plano	
Alzado Plaza San Esteban				Plano: P-12	Código: <u> </u>
Elemento				Situación en Plano	
Muro de Carga

Sistema Constructivo					
Muro de Sillería					
Tipo de Lesión					
Física		Química		Mecánica	
FISURAS					
Descripción de lesión				Análisis y posibles causas	
Existe una fisura a 45° encima del dintel de la puerta.				Este tipo de fisuras suelen producirse por asientos de la estructura.	
Clasificación				Posible actuaciones y ensayos	
Elemento estructural:				<ul style="list-style-type: none"> • Corregir la fisura con el uso de un mortero de reparación y un epoxi. • Realizar ensayos para conocer las características del mortero viejo sobre todo el tipo y tono de pigmento utilizado, para guardar la uniformidad en la fachada. 	
SI		NO			
Peligro de estabilidad:					
BAJA		ALTA

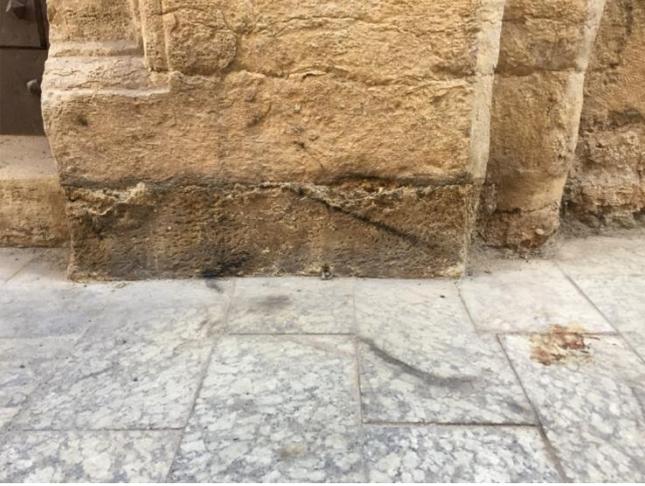
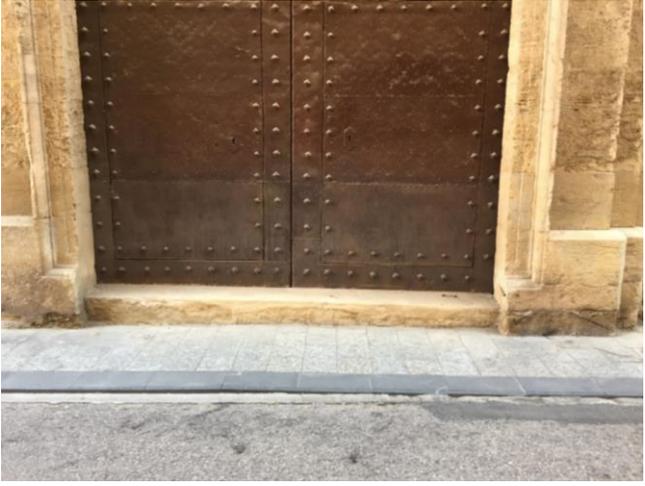
FICHA		06E		Inmueble	Localización
				Parroquia San Esteban	Plaza San Esteban 1
Situación de la lesión				Referencia en Plano	
Alzado Calle Los Venerables				Plano: P-13	Código:

Sistema Constructivo					
Muro de Sillería					
Tipo de Lesión					
Física		Química	Mecánica		
HUMEDADES					
Descripción de lesión				Análisis y posibles causas	
En los zócalos se evidencian manchas causadas por este tipo de lesión.				La porosidad de la piedra permite que absorba mucha humedad del exterior.	
Clasificación				Posible actuaciones y ensayos	
Elemento estructural:				<ul style="list-style-type: none"> • Limpieza de la piedra. • Impermeabilización de la zona. • Drenajes de depósitos de agua, en caso de haberlos. 	
SI		NO			
Peligro de estabilidad:					
BAJA	MEDIA	ALTA			
Urgencia de Intervención:					
BAJA	MEDIA	ALTA			
Fotografías

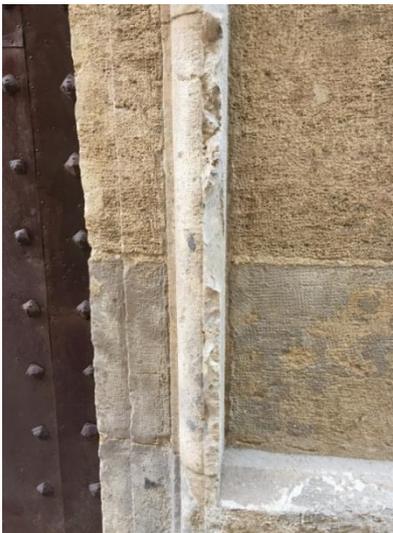
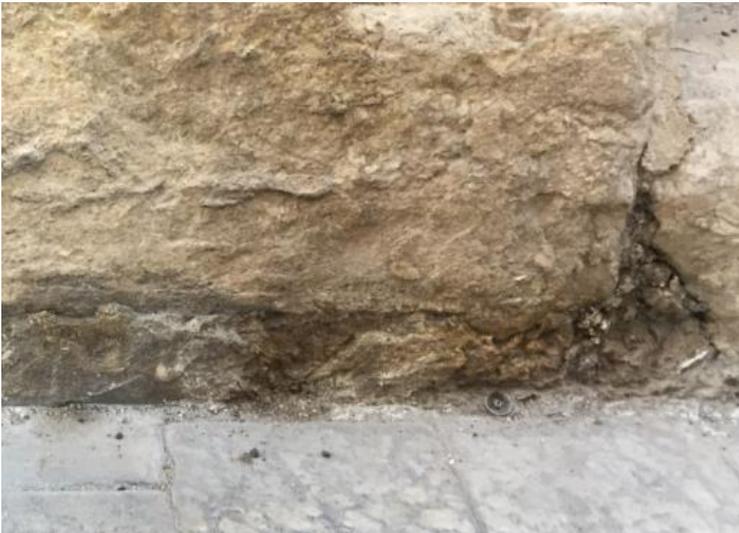
FICHA	07E	Inmueble	Localización		
		Parroquia San Esteban	Plaza San Esteban 1		
Situación de la lesión		Referencia en Plano			
Alzado Calle Los Venerables		Plano: P-13	Código:

Sistema Constructivo					
Muro de Sillería					
Tipo de Lesión					
Física	Química			Mecánica	
DESPRENDIMIENTOS					
Descripción de lesión		Análisis y posibles causas			
En las molduras del marco de la puerta y en la parte más baja del zócalo se muestra desprendimiento de piedra.		La desintegración o ruptura de la piedra se da debido a la lluvia o a otros agentes ambientales. En la parte baja de los zócalos se ha ido desprendiendo las costras formadas en el exterior de la piedra.			
Clasificación		Posible actuaciones y ensayos			
Elemento estructural:		<ul style="list-style-type: none"> Realizar reпрistinaciones en las molduras. Realizar el cambio de la piedra afectada, aunque esto demande un trabajo más especializado. En el zócalo, desalinizar las sales que provocan la formación de costras y aplicar tratamientos de protección.

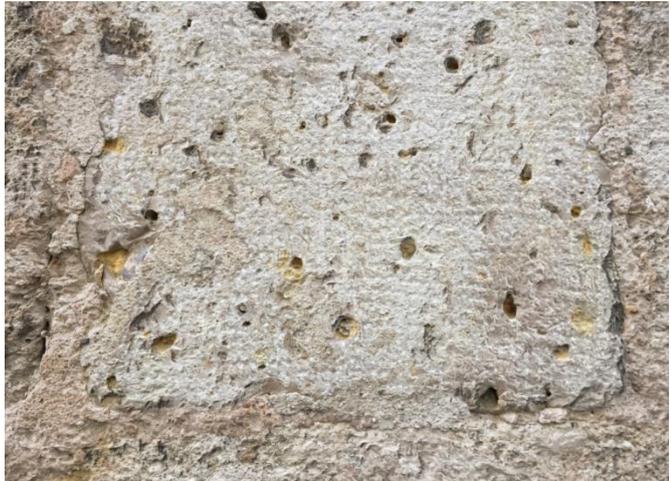
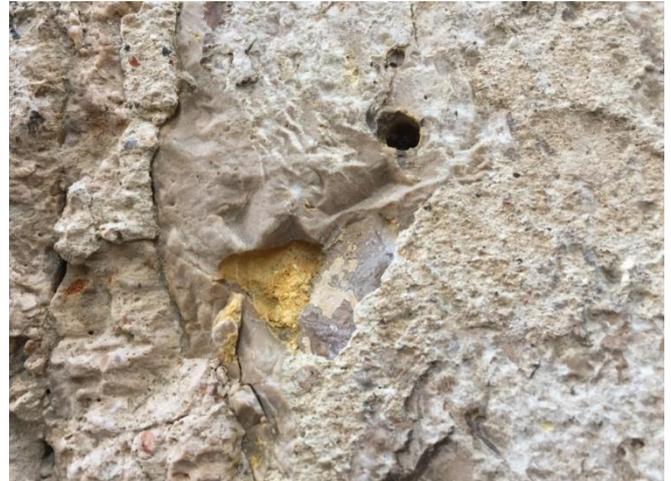
FICHA	08E	Inmueble	Localización		
		Parroquia San Esteban	Plaza San Esteban 1		
Situación de la lesión		Referencia en Plano			
Alzado Calle Los Venerables		Plano: P-13	Código:

Sistema Constructivo					
Muro de Sillería					
Tipo de Lesión					
Física	Química			Mecánica	
CRIPTOEFLORESCENCIAS					
Descripción de lesión		Análisis y posibles causas			
En el interior de la piedra se muestran depósitos de sales solubles de color amarillo queriendo salir hacia el exterior.		Los motores a gasolina emiten pequeñas cantidades de dióxido de azufre que al mezclarse con la sílice de la piedra producen estas partículas amarillentas que buscan salir al exterior			
Clasificación		Posible actuaciones y ensayos			
Elemento estructural:		<ul style="list-style-type: none"> • Limpieza mediante ácidos o sosa cáustica, humedeciendo previamente la piedra. 			
SI				NO

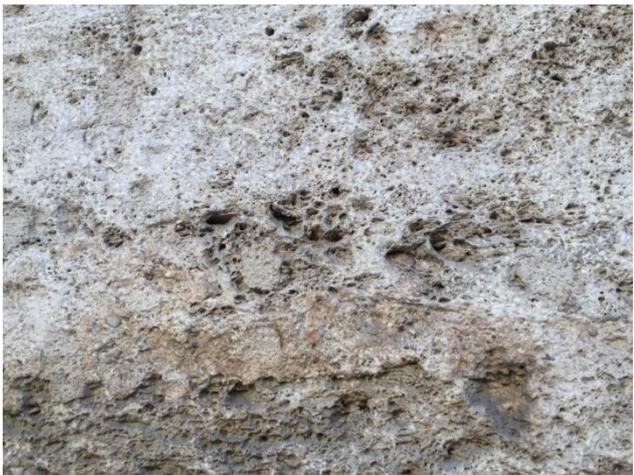
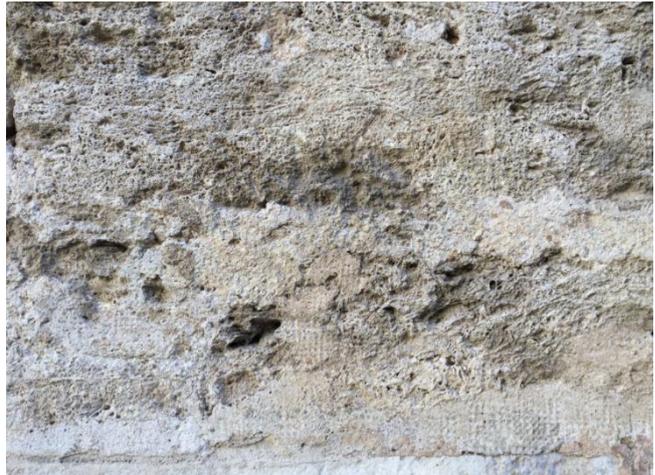
FICHA	09E	Inmueble	Localización		
		Parroquia San Esteban	Plaza San Esteban 1		
Situación de la lesión		Referencia en Plano			
Alzado Plaza San Esteban		Plano: P-12	Código:

Sistema Constructivo					
Muro de Sillería					
Tipo de Lesión					
Física	Química			Mecánica	
ALVEOLIZACIONES					
Descripción de lesión		Análisis y posibles causas			
En la mayor parte de la sillería se muestran cavidades o alvéolos de formas globulares.		Esta alteración se genera por la presencia de sales solubles.			
Clasificación		Posible actuaciones y ensayos			
Elemento estructural:		<ul style="list-style-type: none"> • Limpieza profunda. • Desalinización de la piedra. • Conservación de la piedra mediante productos de protección. 			
SI				NO	
Peligro de estabilidad:					
BAJA	MEDIA			ALTA	
Urgencia de Intervención:					
BAJA	MEDIA	ALTA			
Fotografías

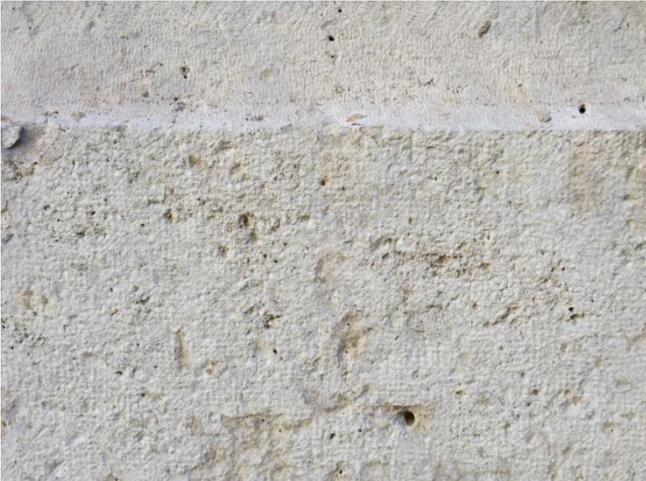
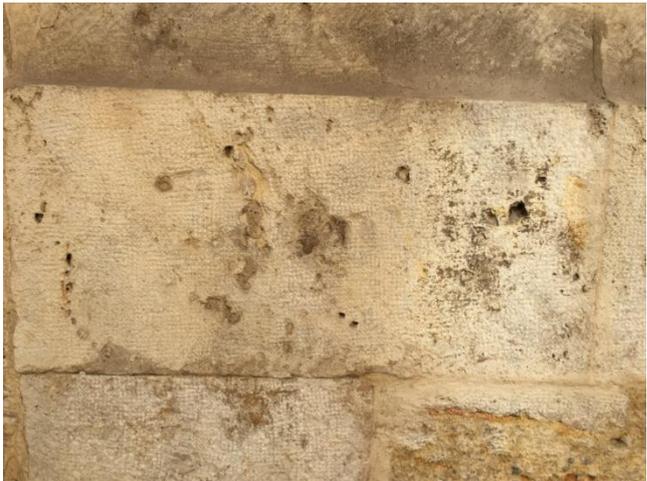
Sistema Constructivo					
Muro de Sillería					
Tipo de Lesión					
Física		Química	Mecánica		
PICADURAS					
Descripción de lesión				Análisis y posibles causas	
Pequeñas cavidades encontradas en varias piedras de sillería, sobre todo en el marco de la puerta principal debido a que es otro tipo de piedra que las de los muros				Por erosión de la piedra, ocasionado por el paso del tiempo, agua y otros agentes ambientales.	
Clasificación				Posible actuaciones y ensayos	
Elemento estructural:				<ul style="list-style-type: none"> • Limpieza profunda. • Conservación de la piedra mediante productos de protección. 	
SI		NO			
Peligro de estabilidad:					
BAJA	MEDIA	ALTA			
Urgencia de Intervención:

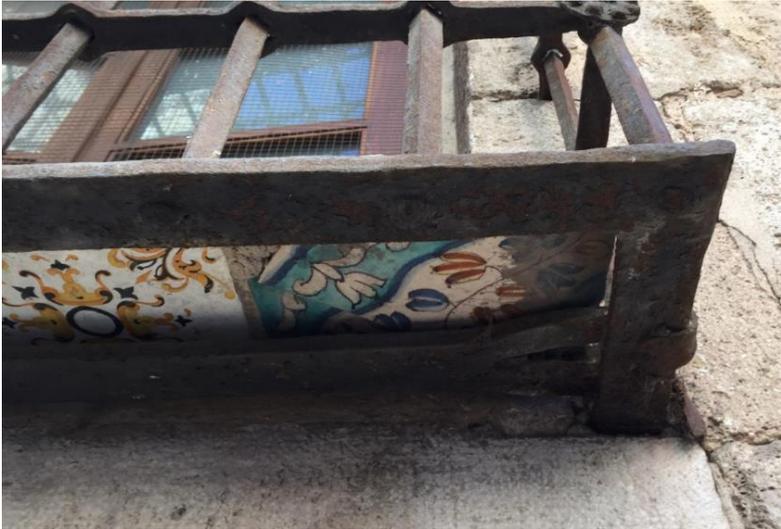
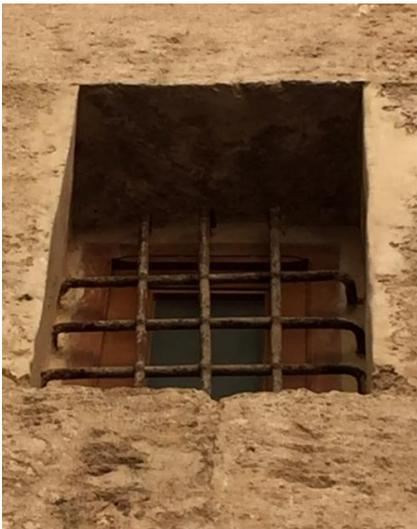
FICHA		11E		Inmueble	Localización
				Parroquia San Esteban	Plaza San Esteban 1
Situación de la lesión				Referencia en Plano	
Alzado Plaza San Esteban				Plano: P-12	Código:

Sistema Constructivo					
Rejas de hierros angulares o redondos					
Tipo de Lesión					
Física		Química	Mecánica		
OXIDACIÓN					
Descripción de lesión				Análisis y posibles causas	
Presencia de óxido en los perfiles y tubos metálicos que forman las rejas de las ventanas.				El hierro se oxida en contacto con el aire y el vapor de agua.	
Clasificación				Posible actuaciones y ensayos	
Elemento estructural:				<ul style="list-style-type: none"> • Limpieza del elemento con disolventes alcalinos o ácidos. • Se puede optar por un proceso de fosfatado para su posterior pintado. • Aplicación de productos de protección. • Controles periódicos y tratamiento programado. 	
SI		NO			
Peligro de estabilidad:

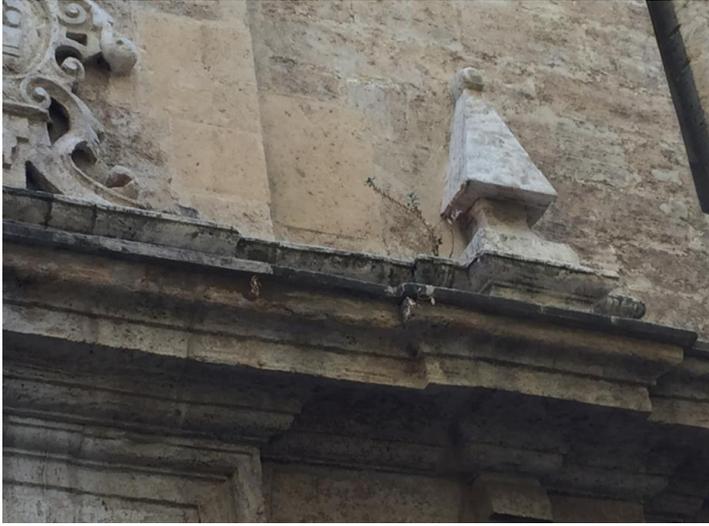
FICHA		12E		Inmueble		Localización			
				Parroquia San Esteban		Plaza San Esteban 1			
Situación de la lesión				Referencia en Plano					
Alzado Calle Los Venerables				Plano: P-13		Código:

Sistema Constructivo									
Cornisa de piedra									
Tipo de Lesión									
Física		Química						Mecánica	
VEGETACIÓN SUPERIOR									
Descripción de lesión				Análisis y posibles causas					
Existencia de plantas sobre el tejado				Esto se produce por depósitos de suciedad.					
Clasificación				Posible actuaciones y ensayos					
Elemento estructural:				<ul style="list-style-type: none"> • Eliminación de plantas existentes. • Aplicación de biocidas para evitar que vuelva a aparecer vegetación. 					
SI		NO							
Peligro de estabilidad:									
BAJA		MEDIA						ALTA	
Urgencia de Intervención:									
BAJA		MEDIA		ALTA					
Fotografías
