ESCUELA TÉCNICA DE INGENIERÍA DE LA EDIFICACIÓN

**ESTUDIO PATOLÓGICO DE LAS FACHADAS DE
VARIOS EDIFICIOS DE LA CIUDAD DE VALENCIA,
CUYA BASE CONSTRUCTIVA COMÚN SON LOS
MORTEROS PIGMENTADOS**

TRABAJO FINAL DE MÁSTER

Por esta razón se han identificado varios edificios en la ciudad de Valencia que tienen este tipo de mortero en sus fachadas, de los cuales se han elegido cinco de ellos para realizar un estudio patológico general, identificando cuáles son las lesiones que más repercuten en este tipo de morteros, y analizar sus variaciones frente a posibles afecciones.

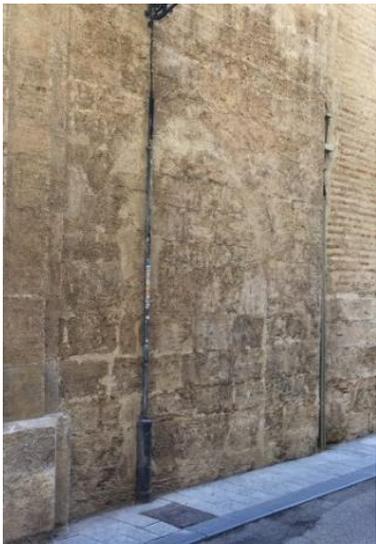
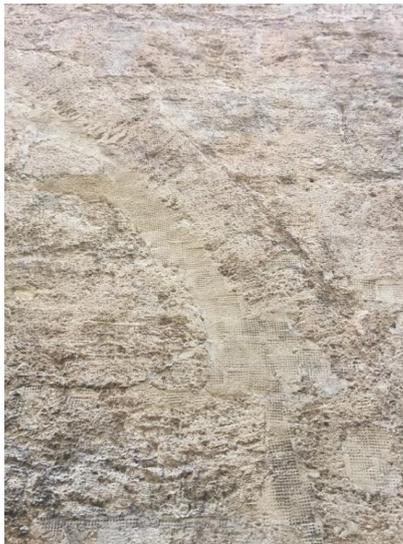
FICHA		13E		Inmueble	Localización	
				Parroquia San Esteban	Plaza San Esteban 1	
Situación de la lesión				Referencia en Plano		
Alzado Calle Los Venerables				Plano: P-13	Código: - - - - -	
Elemento				Situación en Plano		
Muro de Carga

Sistema Constructivo						
Muro de Sillería						
Tipo de Lesión						
<table border="1"> <tr> <td>Física</td> <td>Química</td> <td>Mecánica</td> </tr> </table>						Física
Física	Química	Mecánica				
APERTURA DE VANOS						
Descripción de lesión				Análisis y posibles causas		
Se aprecia el contorno de un boquete antiguo el cual ha sido cerrado con piedra de las mismas características del resto del muro.				En alguna intervención realizada en el edificio se tuvo que haber cerrado este boquete por desuso o cambio de función del espacio interior.		
Clasificación				Posible actuaciones y ensayos		
Elemento estructural:				<ul style="list-style-type: none"> Mantenimiento periódico de la piedra para que no pierda propiedades y se mantenga la evidencia del antiguo boquete, ya que forma parte de la historia de edificio. 		
SI		NO				
Peligro de estabilidad:						
BAJA	MEDIA	ALTA				
Urgencia de Intervención:						
BAJA	MEDIA	ALTA				
Fotografías						
<div style="display: flex; justify-content: space-around;">

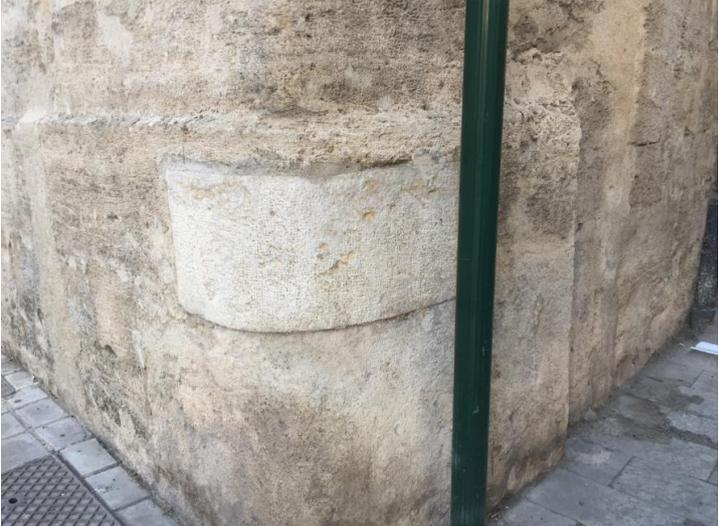
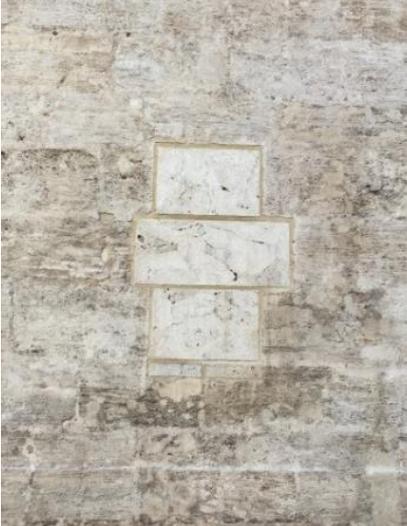
FICHA		14E		Inmueble	Localización
				Parroquia San Esteban	Plaza San Esteban 1
Situación de la lesión				Referencia en Plano	
Alzado Plaza San Esteban				Plano: P-12	Código:

Sistema Constructivo					
Muro de Sillería					
Tipo de Lesión					
Física		Química			
REPOSICIONES					
Descripción de lesión				Análisis y posibles causas	
Existen varios recortes de piedra en los muros, los cuales han sido reemplazados por otro tipo de piedra con diferente textura.				En alguna de las intervenciones es probable que se hayan cambiado piedras deterioradas por nuevas, con diferentes características.	
Clasificación				Posible actuaciones y ensayos	
Elemento estructural:				<ul style="list-style-type: none"> Mantenimiento periódico de la edificación para no tener que reponer elementos y no perder la uniformidad del mismo ya que la piedra nueva es de otras características que la anterior

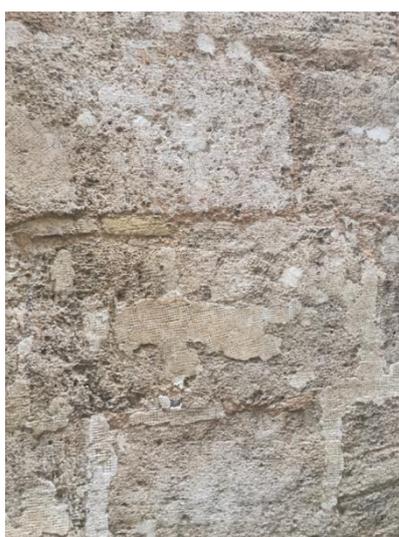
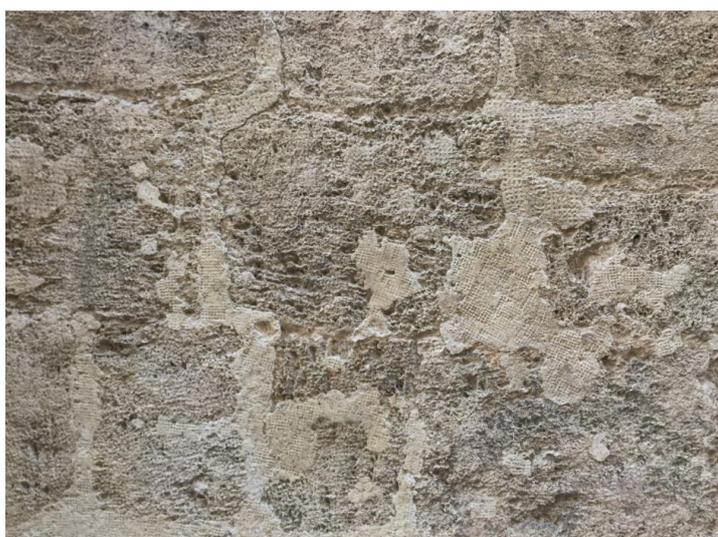
FICHA		15E		Inmueble		Localización			
				Parroquia San Esteban		Plaza San Esteban 1			
Situación de la lesión				Referencia en Plano					
Alzado Calle Los Venerables				Plano: P-13		Código:

Sistema Constructivo									
Muro de Sillería									
Tipo de Lesión									
Física		Química						Mecánica	
REJUNTADOS IMPROPIOS									
Descripción de lesión				Análisis y posibles causas					
En los muros se ha aplicado mortero de reparación sobre la piedra.				En los muros se ha utilizado mortero para cubrir oquedades o desprendimientos de mortero en alguna intervención antigua, con un aspecto mal acabado.					
Clasificación				Posible actuaciones y ensayos					
Elemento estructural:				<ul style="list-style-type: none"> Realizar correcciones con morteros para mejorar el acabado del muro. Conocer las características del mortero antiguo para mantener la uniformidad en la fachada.

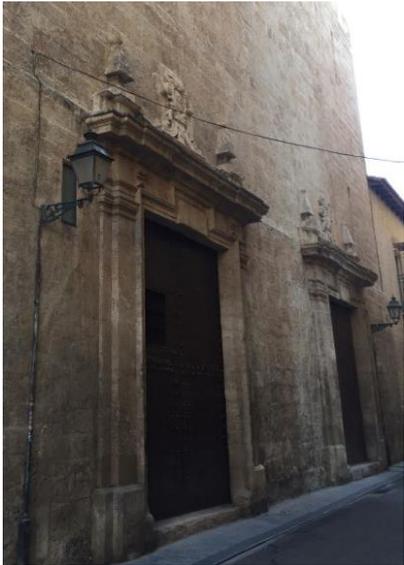
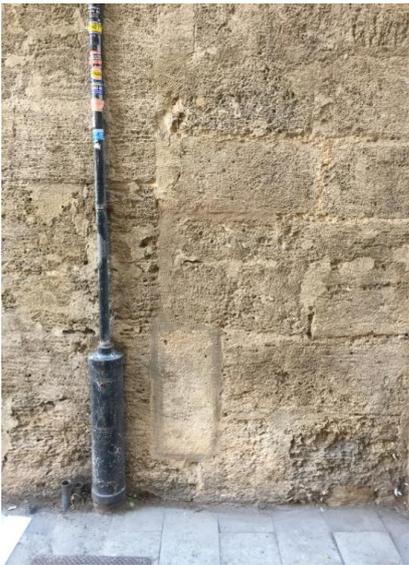
FICHA		16E		Inmueble	Localización		
				Parroquia San Esteban	Plaza San Esteban 1		
Situación de la lesión				Referencia en Plano			
Alzado Calle Los Venerables				Plano: P-13	Código: <input type="text"/>		
Elemento				Situación en Plano			
Muro de Carga y Cerramientos

Sistema Constructivo							
Muro de Sillería y ladrillos							
Tipo de Lesión							
Física		Química				Mecánica	
ELEMENTOS IMPROPIOS							
Descripción de lesión				Análisis y posibles causas			
Presencia de letreros y mobiliario urbano (lámparas de iluminación).				Debido a que la acera es muy reducida, se han colocado las lámparas pegadas al muro, y la ubicación de letreros para indicar los nombres de las calles.			
Clasificación				Posible actuaciones y ensayos			
Elemento estructural:				Hay que tener presente el cuidado de estos elementos. <ul style="list-style-type: none"> • Detener a tiempo la corrosión de las partes metálicas de los mobiliarios urbanos. • Limpieza periódica en letreros y lámparas.
