INFORME DE LA EVALUACIÓN DEL ESTADO DE CONSERVACIÓN Y CARACTERIZACIÓN DE
MATERIALES CORRESPONDIENTE A LAS PIEZAS CERÁMICAS DEL DEPÓSITO DEL CANAL DE
ISABEL II, MADRID

Laboratorio de Control de Materiales

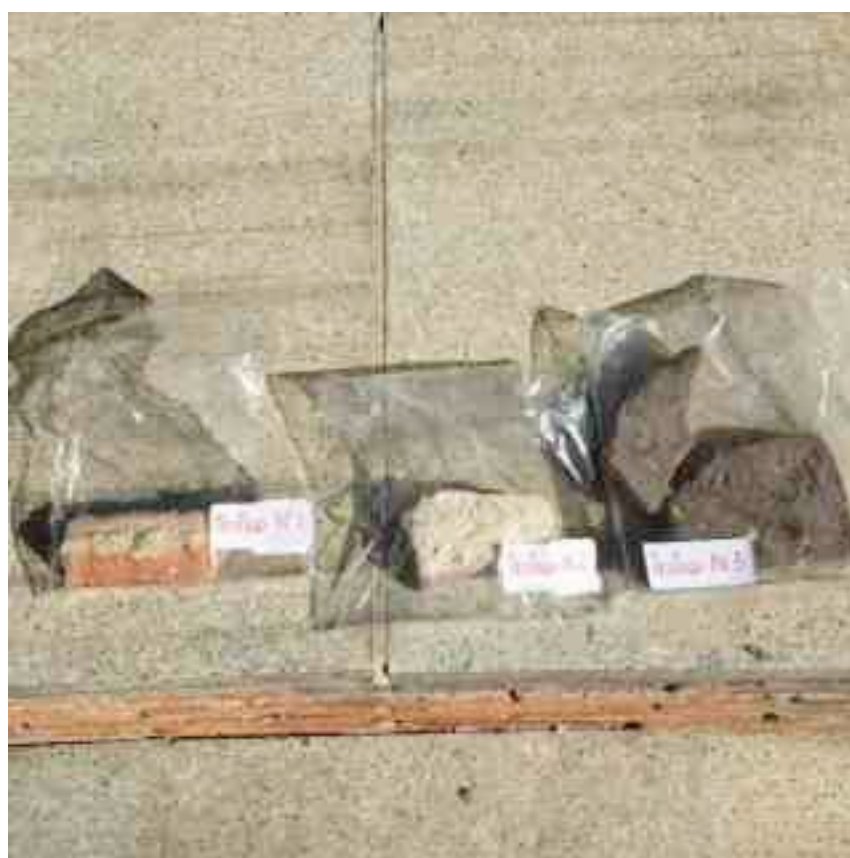
Aspecto general de los testigos cerámicos extraídos

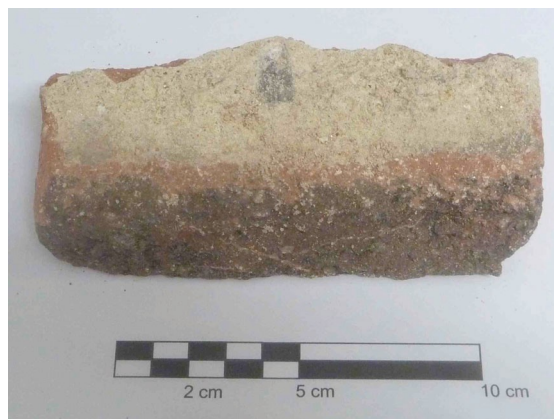
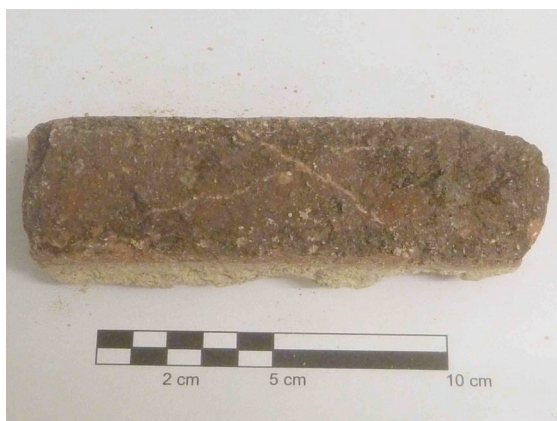
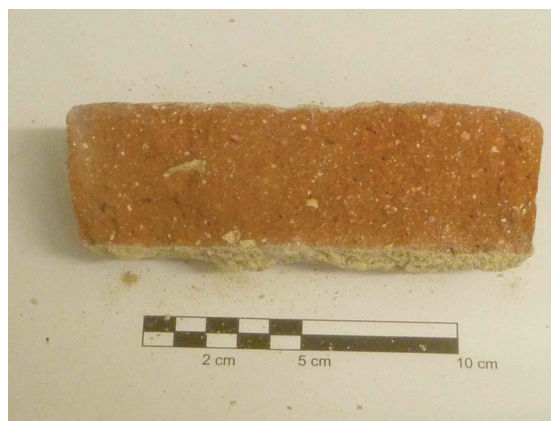
La **muestra M1**, extraída del **cuerpo superior** del Depósito, se corresponde con un fragmento de cerámica y restos del material de juntas de la fábrica de ladrillo. En superficie, la muestra presenta una costra de ennegrecimiento.

Localización de la zona de extracción y aspecto general de la muestra M1

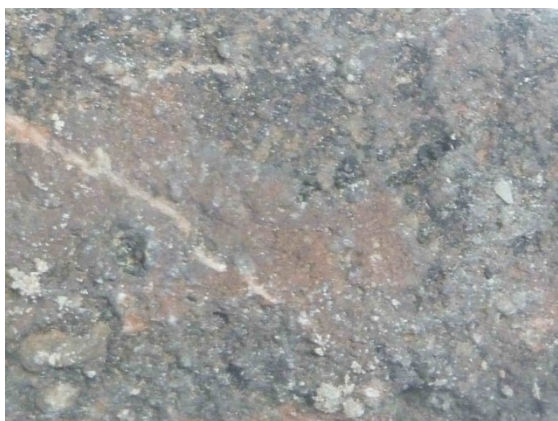
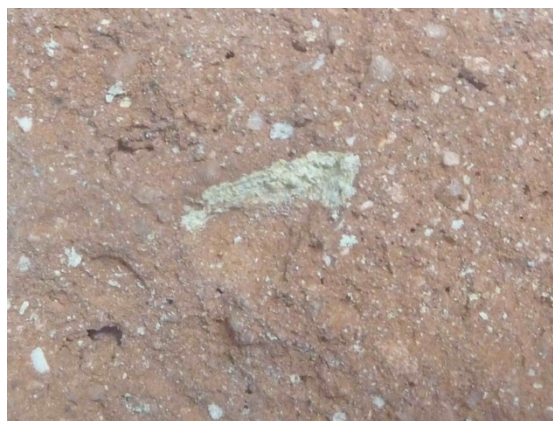
Detalles de la muestra M1. Costra de ennegrecimiento (izquierda) y matriz del ladrillo (derecha)
Un fragmento de una pieza de ladrillo (con restos de material de juntas) de una matriz más rojiza que la que presenta el testigo 1, compone la muestra M2 (extraída del cuerpo intermedio). La superficie de este ladrillo se encuentra menos ennegrecida que la anterior.

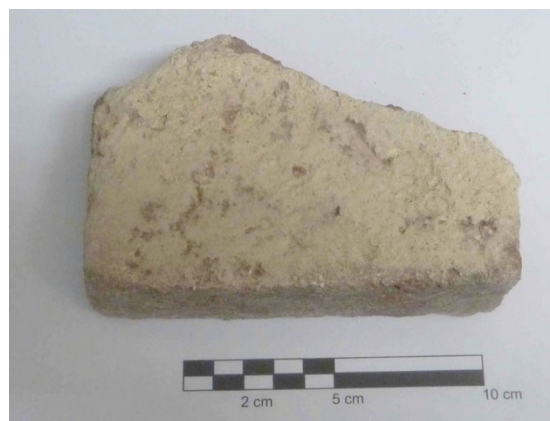
Localización de la zona de extracción de la muestra M2. Aspecto general de la muestra

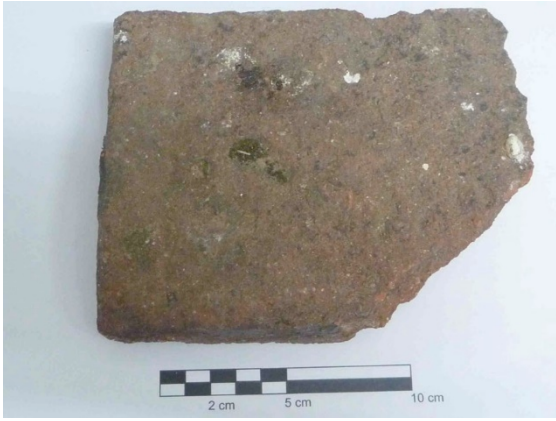
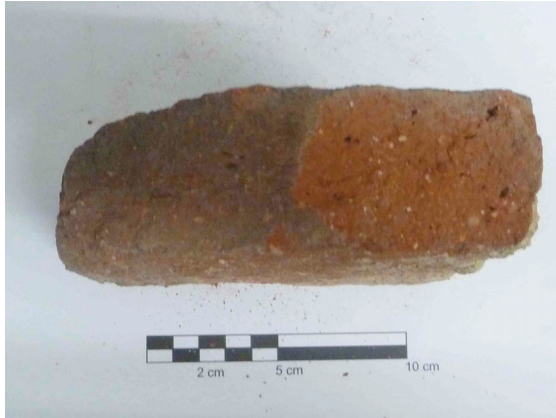
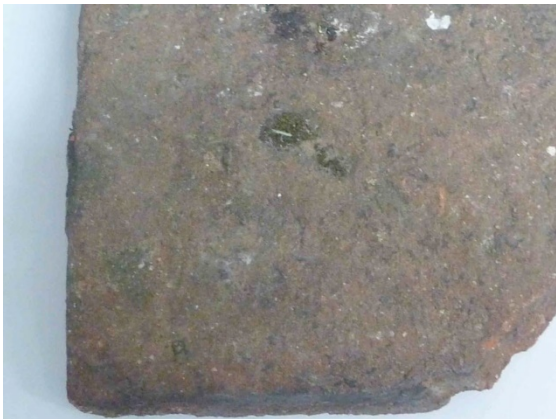
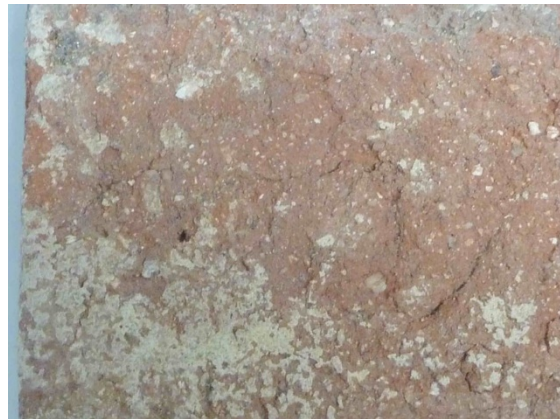
La **muestra M3** se corresponde con una serie de fragmentos cerámicos extraídos del **cuerpo inferior** de la edificación, similares, aparentemente, a los que componen la muestra M1.

Aspecto general y detalles de la muestra M3

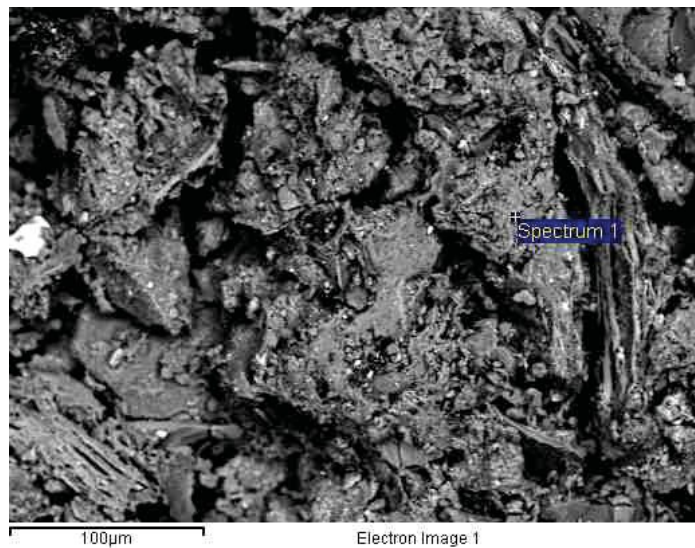
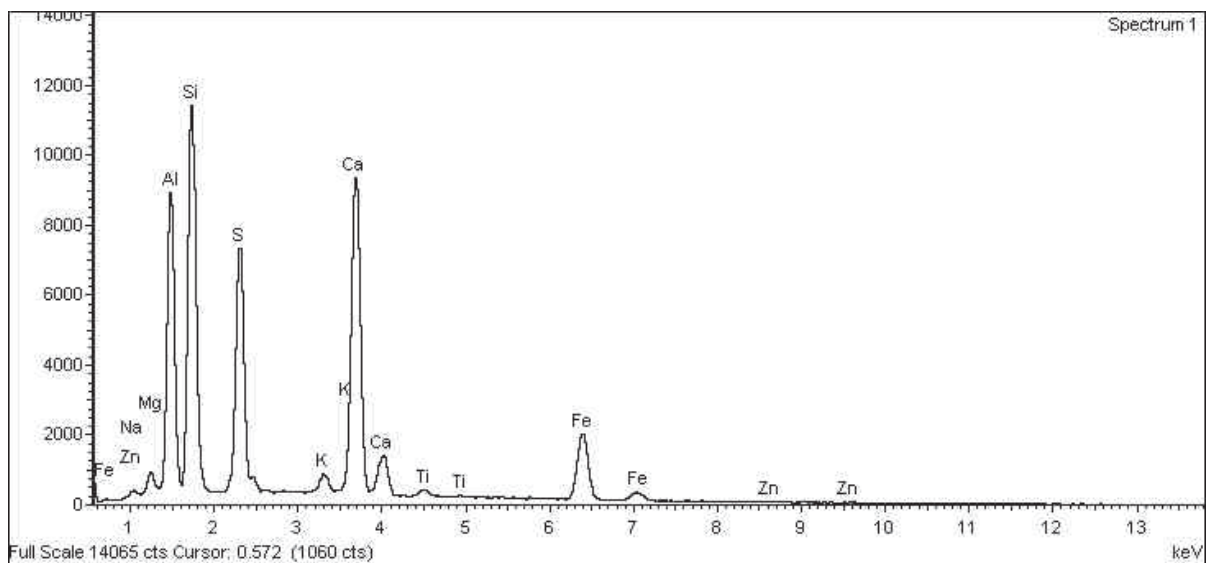
DISTRIBUCIÓN PUNTUAL DE ELEMENTOS 1

Interpretación de resultados: En las distribuciones puntuales se observa la predominancia de silicio, potasio, aluminio e hierro (Si, K, Al y Fe) relativos a minerales silíceos, tanto en los granos, como en la matriz del material. De manera puntual se detecta la presencia de azufre (S) asociado a sulfatos.

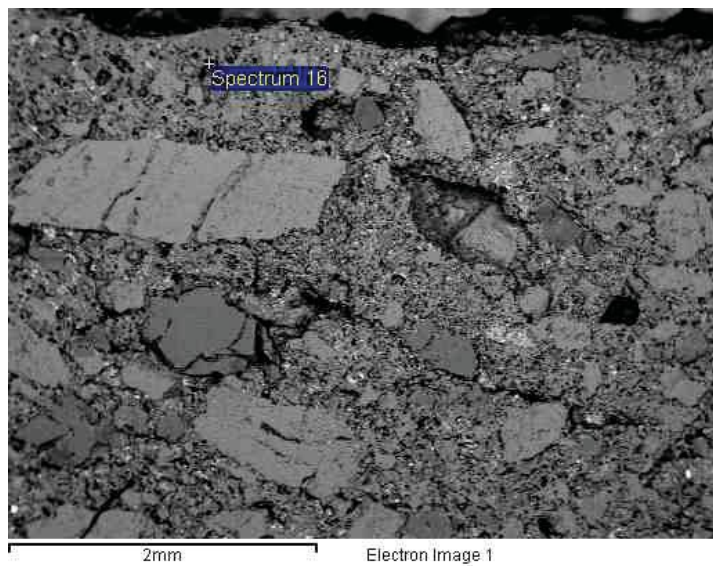
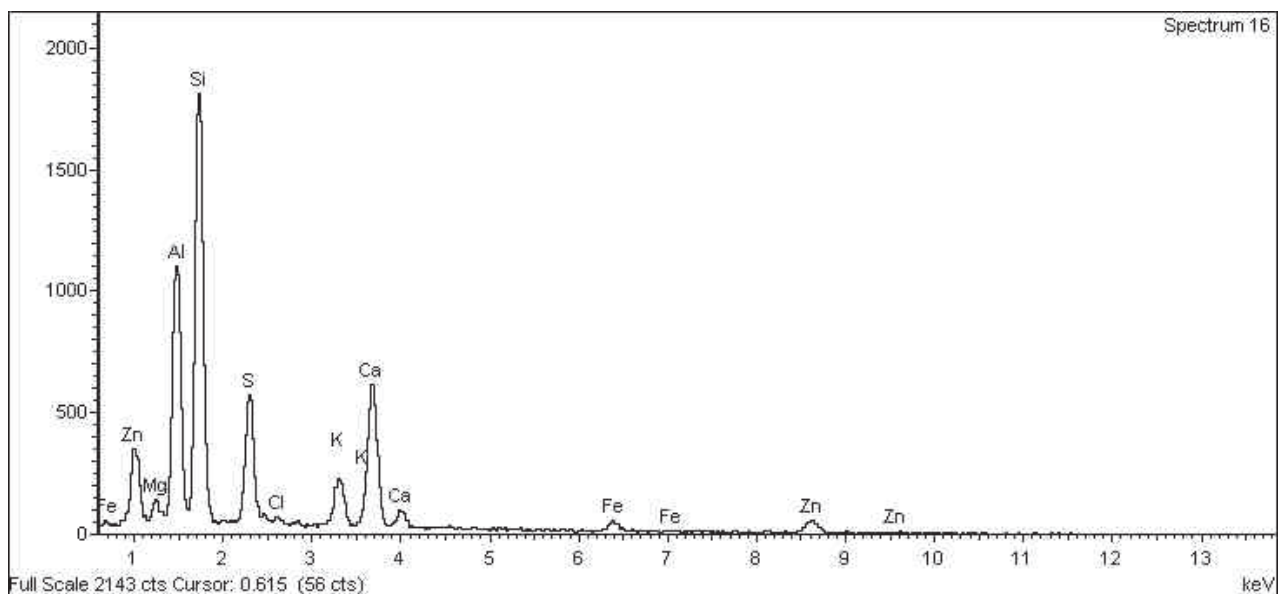
DISTRIBUCIÓN PUNTUAL DE ELEMENTOS 1

Interpretación de resultados: Silicio, potasio, aluminio e hierro (Si, K, Al y Fe) relativos a minerales silíceos son los elementos más abundantes, tanto en los granos como en la matriz del material. También se detecta la presencia de azufre (S), asociado a sulfatos, distribuido de manera bastante homogénea en la matriz y en la superficie del material, donde también se concentra el calcio (Ca), relativo a calcita, correspondiente a

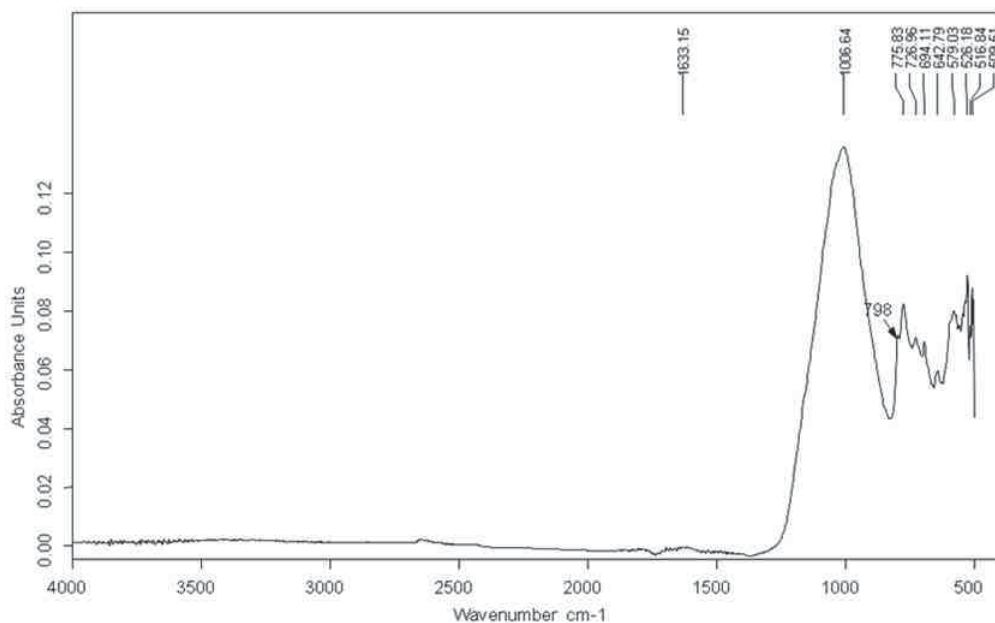
Espectro infrarrojo de la muestra M1

La caracterización espectroscópica del material cerámico M1 evidencia la **naturaleza silícea** de este material, atendiendo a que las fases minerales identificadas son los minerales silíceos (cuarzo y feldespatos, mayoritariamente}. Por otro lado, en el espectro infrarrojo obtenido para la **capa superficial negruzca** presente en esta muestra, además de los minerales silíceos asociados al soporte, también se identifica **calcita** (CaCO_3) **en pequeña proporción** relativa a **depósitos superficiales y/o incrustaciones salinas**, así como **materia orgánica** de naturaleza inespecífica en pequeña proporción relativa a **pátina biogénica**.

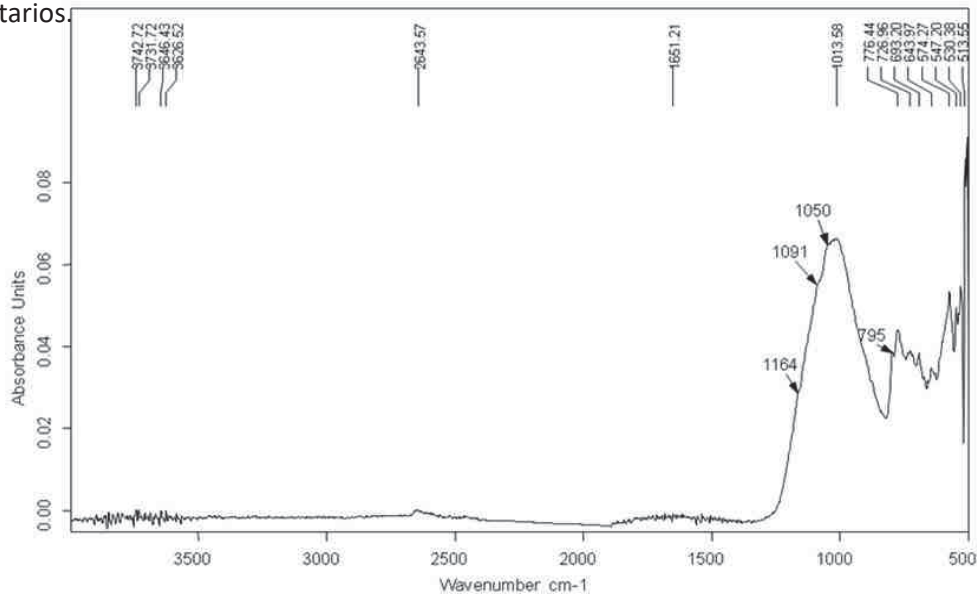
Espectro infrarrojo de la superficie de la muestra M2

La composición química de esta muestra obtenida mediante su análisis químico-mineralógico por Espectroscopía FTIR confirma sus **semejanzas con respecto a la muestra anterior**, ya que nuevamente se identifican **minerales silíceos** (cuarzo, feldespatos) como componentes mayoritarios.

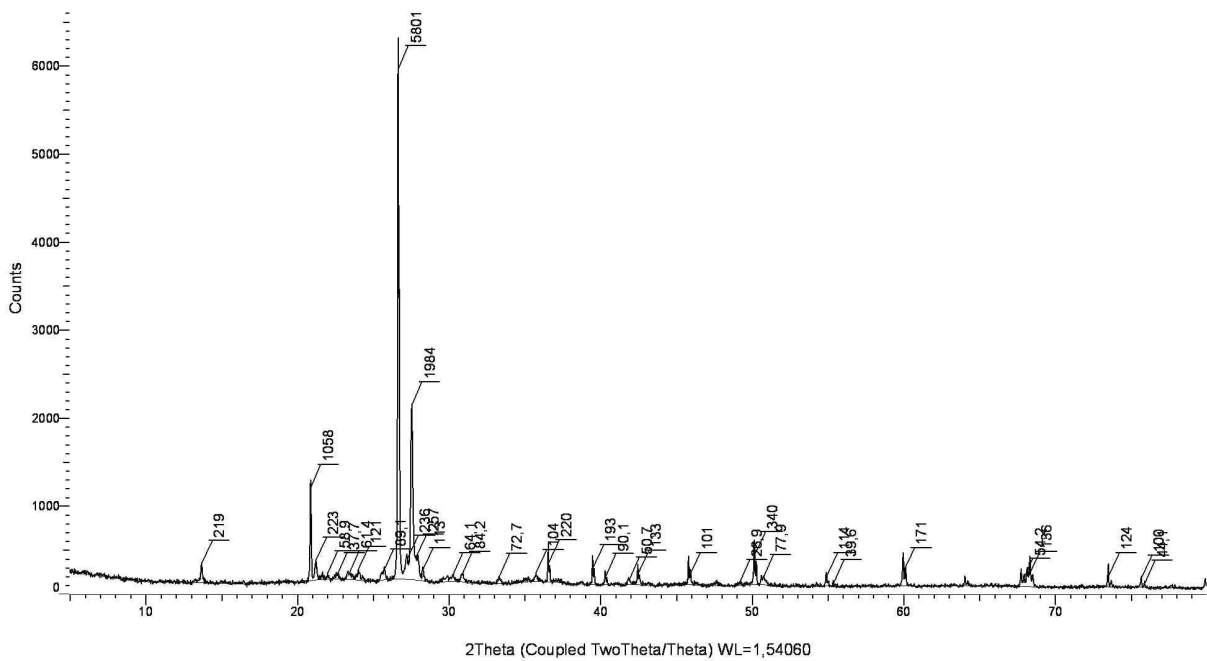
Difractograma de la muestra M1

Los resultados del análisis por DRX indican que en ambas muestras las fases minerales identificadas son el **cuarzo** y los **feldespatos**. Como **componentes minoritarios**, se identificarían **compuestos de cinc** (silicatos de cinc y/o sulfatos de cinc), aunque esta asignación se propone como tentativa, ya que las principales señales características de estos compuestos aparecen solapadas con las principales correspondientes a los componentes mayoritarios presentes en las muestras cerámicas (cuarzo y feldespatos).

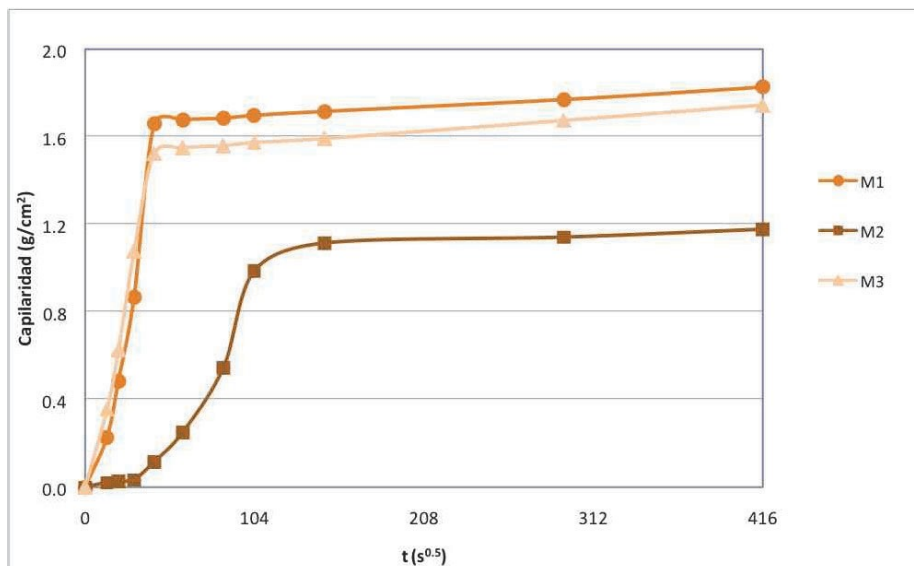
Absorción de agua por capilaridad

Los gráficos de **absorción de agua por capilaridad** y **absorción de agua por inmersión total** se corresponden con los valores de porosidad obtenidos para cada una de las muestras. En el primero de ellos se puede observar como **las muestras más porosas** (cerámicas M1 y M3) **absorben rápidamente el agua durante la primera fase del ensayo**, alojando lentamente el agua dentro de su estructura interna en el tramo medio-final del mismo. La **saturación** de estas muestras se produce transcurridos **30 minutos** desde el comienzo de la absorción, obteniéndose un **coeficiente de absorción capilar de agua muy alto** teniendo en cuenta la tipología de material a la que pertenece (0.04120 y 0.03593 g/cm²s^{0.5}, respectivamente).

En cambio, la **muestra M2**, más compacta, presenta un **tiempo de saturación muy superior (6 horas)**, es decir, el material absorbe más lentamente el agua, pero presenta igualmente un **elevado coeficiente capilar de absorción de agua**, 0.00962 g/cm²s^{0.5}.

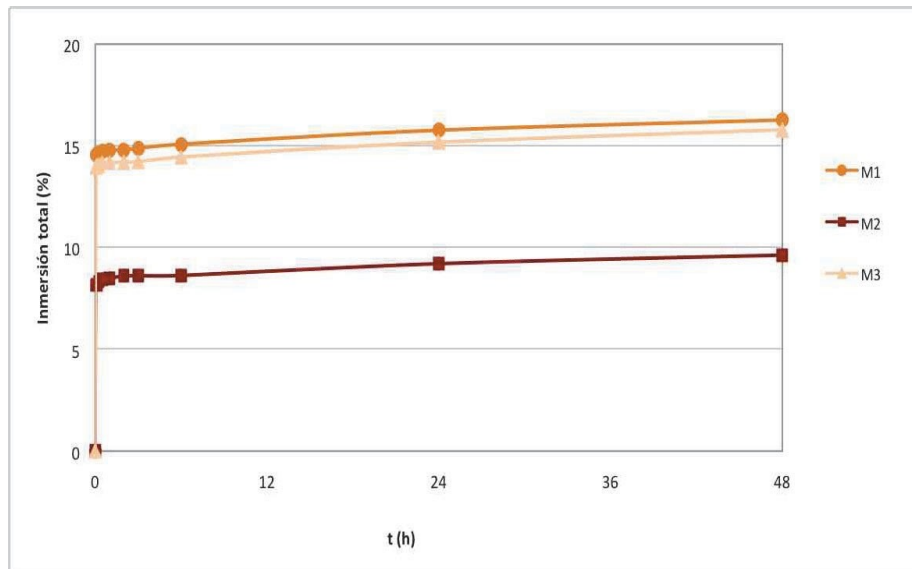
Absorción de agua por inmersión total

El ensayo de **inmersión total** muestra como la **totalidad de los materiales se saturan**

rápidamente al sumergirlos en el agua, obteniéndose valores de absorción altos (M1 y M3} y medio (M2} al final del ensayo (16.27% y 15.79% para las muestras M1 y M3, respectivamente; 9.63% para la muestra M2}.

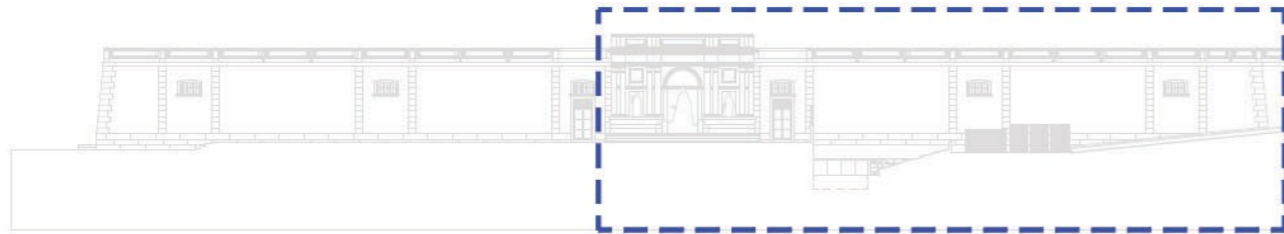
FICHERO:	PLANO:	
FECHA :	3. PATOLOGÍAS ALZADO ESTE-NORTE A CALLE BRAVO	
ESCALAS:	REALIZADO POR:	REVISADO POR:
S/E

RESUMEN GENERAL DE PATOLOGÍAS Y SU LOCALIZACIÓN

DISGREGACIÓN DE FÁBRICAS DE LADRILLO CON PÉRDIDA DE MATERIALES
DEPÓSITOS DE IMPUREZAS QUE PROVOCAN EL CRECIMIENTO DE PLANTAS, HONGOS Y OTROS ORGANISMOS
DAÑOS PRODUCIDOS POR DEPÓSITOS, ESCORRENTÍAS Y CONTAMINACIÓN
DEPÓSITOS DE IMPUREZAS QUE PROVOCAN EL CRECIMIENTO DE PLANTAS, HONGOS Y OTROS ORGANISMOS
ROTURAS Y FALTA DE PIEZAS DE LADRILLO PRODUCIDAS POR ACTUACIONES ANTRÓPICAS
EROSIÓN METEOROLÓGICA DE LAS FÁBRICAS DEBIDAS A LA HUMEDAD Y CAMBIOS DE TEMPERATURA
REPASOS MAL EJECUTADOS EN LAS FÁBRICAS DE LADRILLO Y MORTEROS YA EXISTENTES

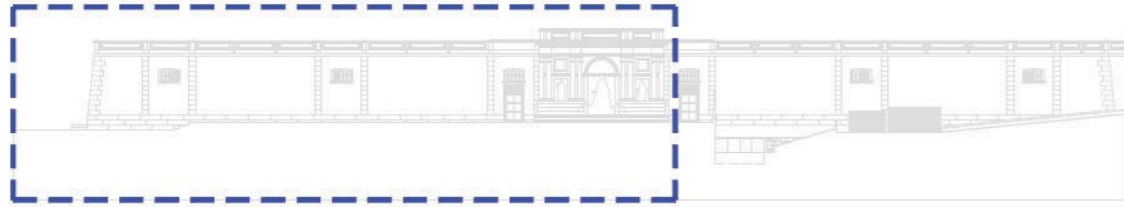
FICHERO:	PLANO:	
FECHA :	5. PATOLOGÍAS ALZADO SUR A COMPLEJO DEPORTIVO	
ESCALAS:	REALIZADO POR:	REVISADO POR:
S/E

RESUMEN GENERAL DE PATOLOGÍAS Y SU LOCALIZACIÓN

- DISGREGACIÓN DE FÁBRICAS DE LADRILLO CON PÉRDIDA DE MATERIALES
- DEPÓSITOS DE IMPUREZAS QUE PROVOCAN EL CRECIMIENTO DE PLANTAS, HONGOS Y OTROS ORGANISMOS
- DAÑOS PRODUCIDOS POR DEPÓSITOS, ESCORRENTÍAS Y CONTAMINACIÓN
- DEPÓSITOS DE IMPUREZAS QUE PROVOCAN EL CRECIMIENTO DE PLANTAS, HONGOS Y OTROS ORGANISMOS
- ROTURAS Y FALTA DE PIEZAS DE LADRILLO PRODUCIDAS POR ACTUACIONES ANTRÓPICAS
- EROSIÓN METEOROLÓGICA DE LAS FÁBRICAS DEBIDAS A LA HUMEDAD Y CAMBIOS DE TEMPERATURA
- REPASOS MAL EJECUTADOS EN LAS FÁBRICAS DE LADRILLO Y MORTEROS YA EXISTENTES
