ESTUDIO PREVIO DE LA TORRE DE LA ALJAMA EN ALPUENTE, VALENCIA

Autor: Liz Cinthya Durán Molina

Trabajo Fin de Grado | Grado en Fundamentos de la Arquitectura

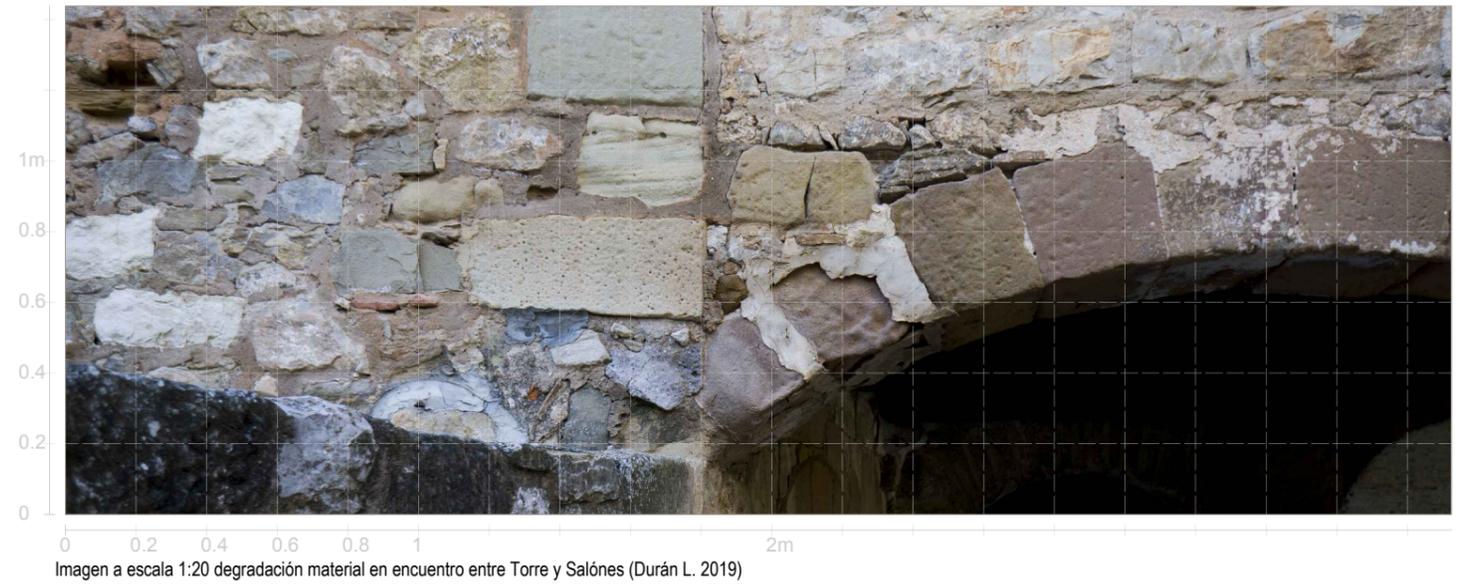
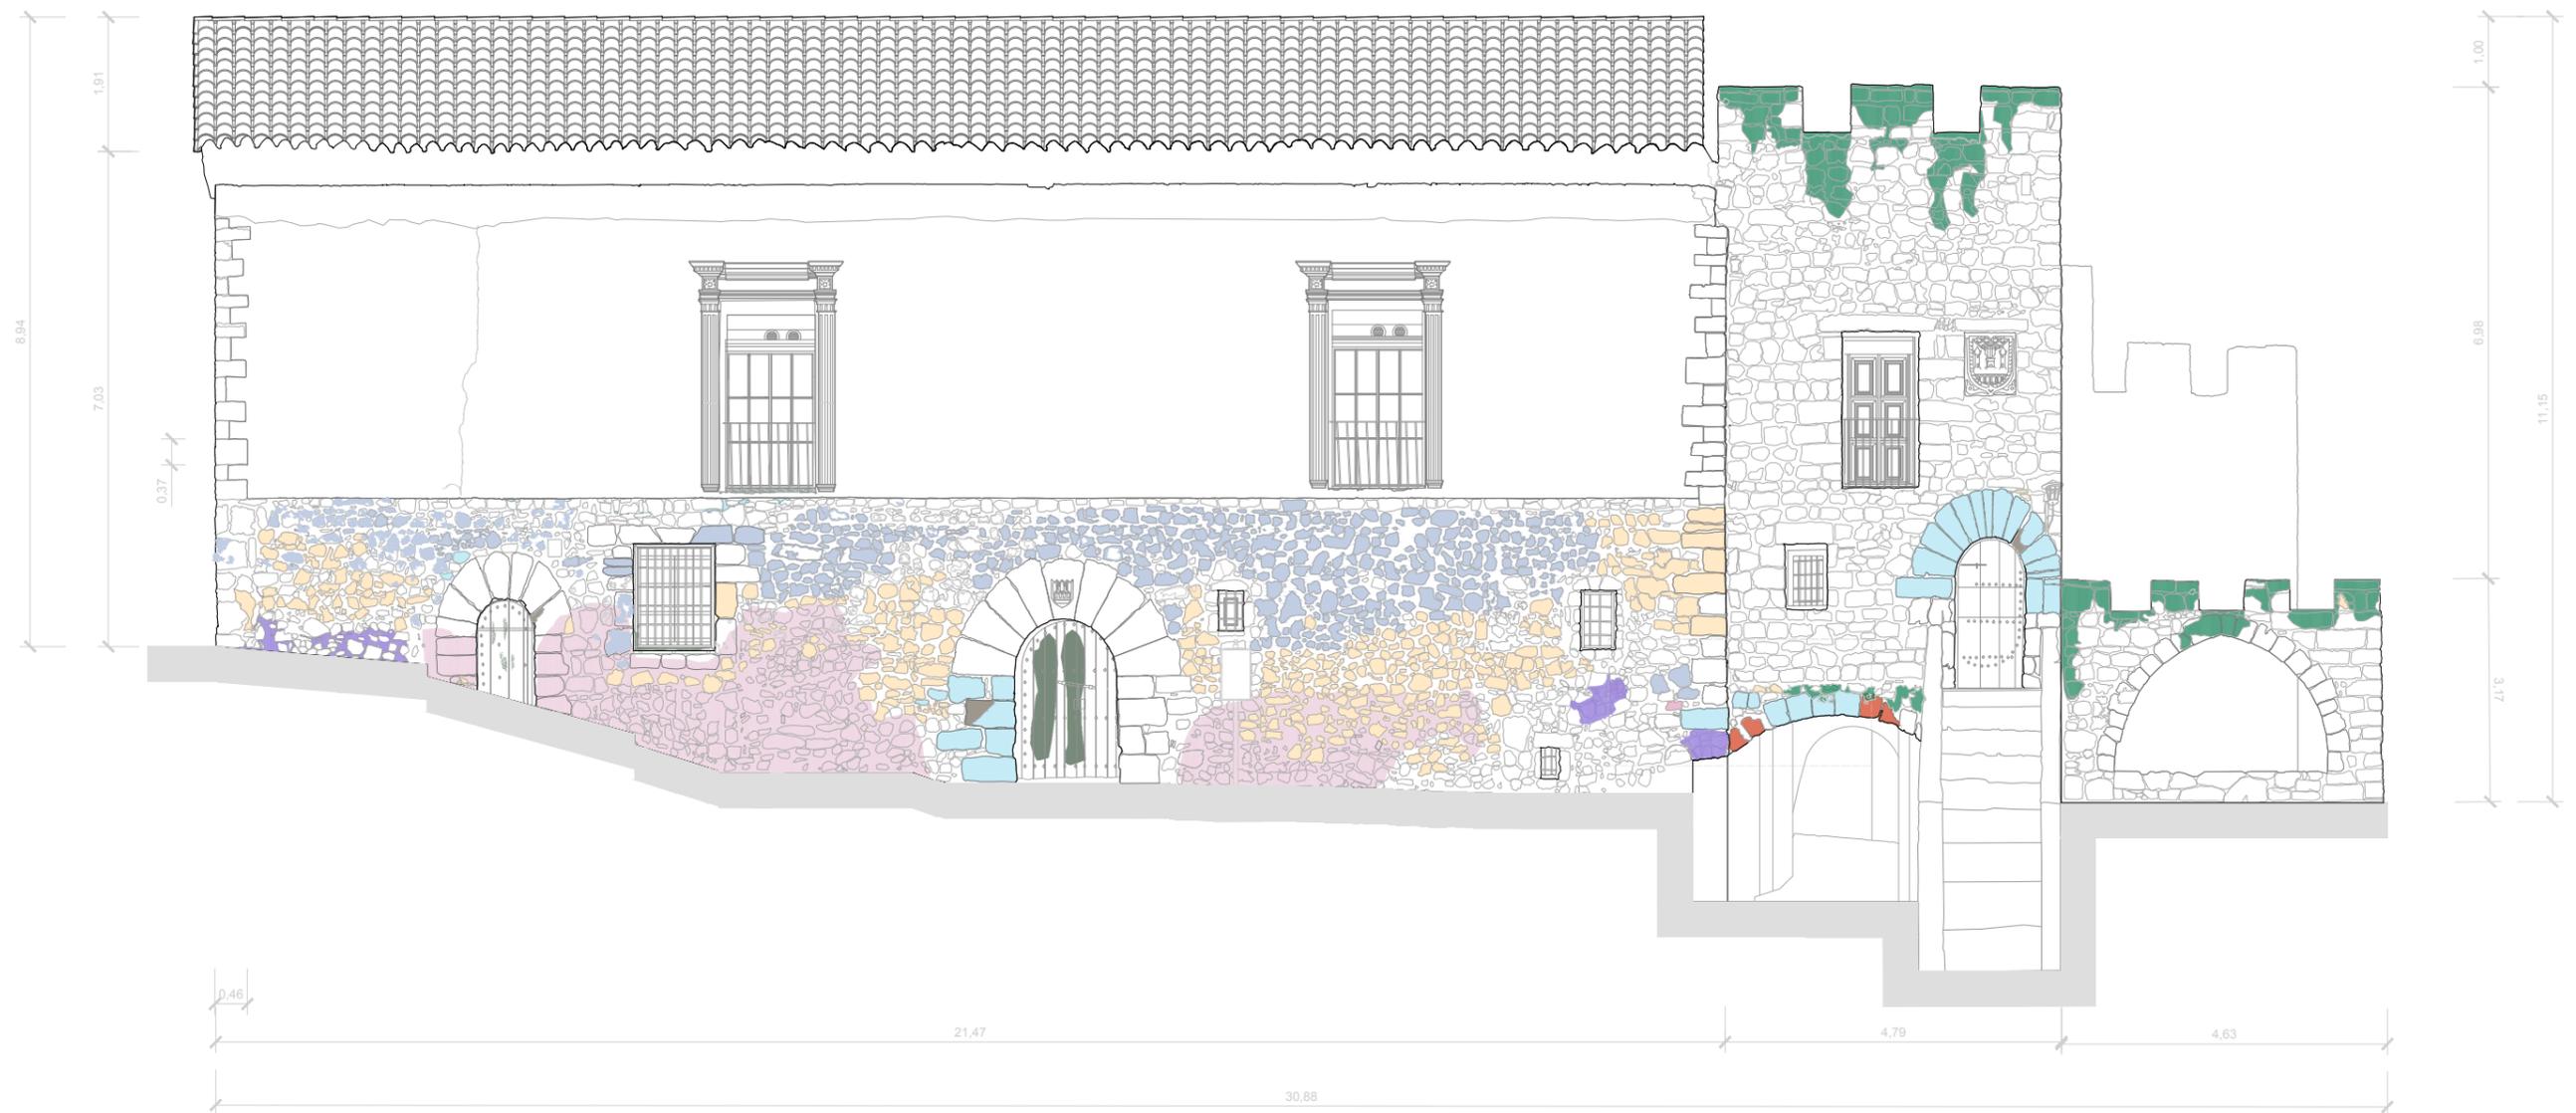
| ALZADO ESTE

Mapa degradación material

- Meteorización
- Alveolización
- Pulverización de enlucidos
- Descamación
- Lavado
- Subida de agua por capilaridad
- Despigmentación en carpinterías
- Fisuras en molduras y enlucido
- Disgregación
- Erosión
- Eflorescencia

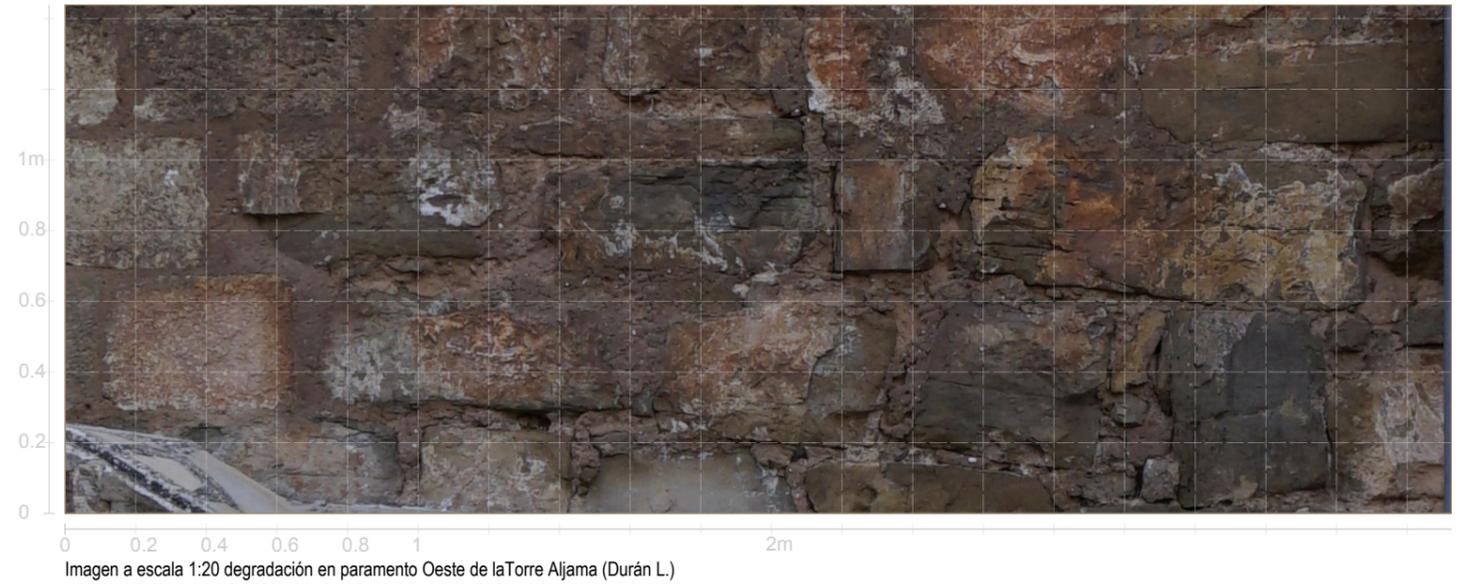
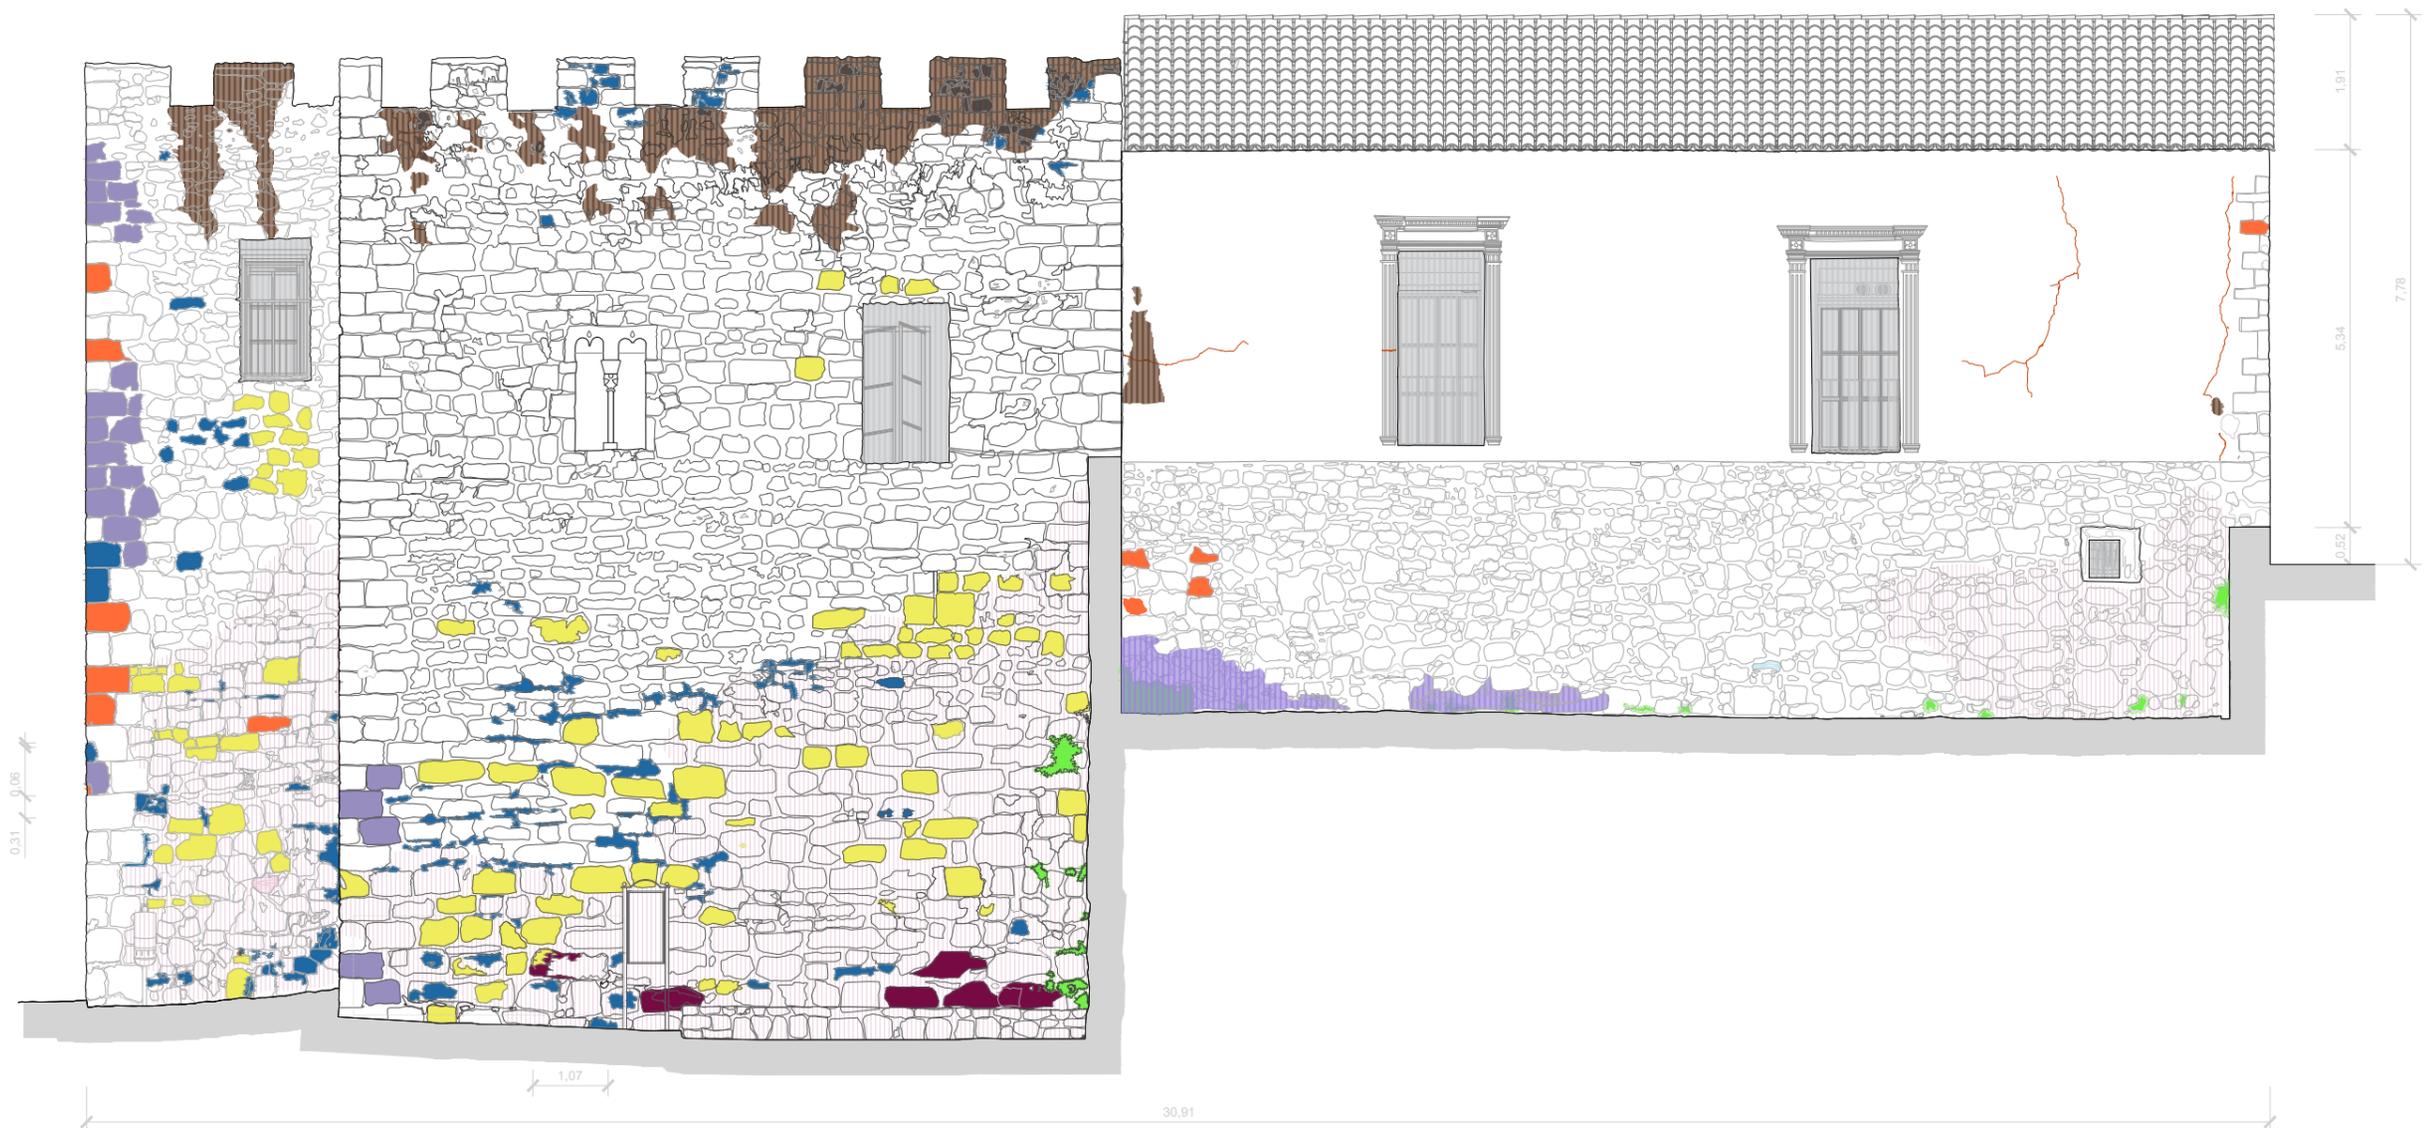
| ALZADO OESTE

Mapa degradación material

- Meteorización
- Desprendimiento- Deslaminación
- Pulverización de enlucidos
- Lavado
- Subida de agua por capilaridad
- Eflorescencia
- Pátina de Oxalato
- Aveolización
- Erosión
- Fisuras
- Despigmentación en carpinterías
- Microvegetación adherida

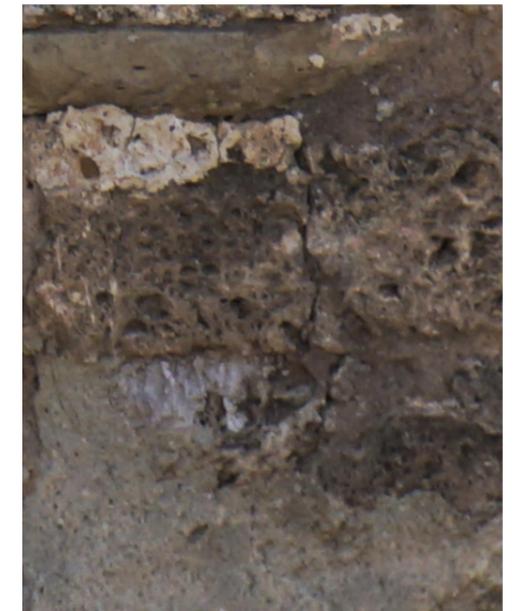
Fig. 35 Alveolización estrato mural norte Esc.1:10

La **Alveolización** presente en piezas de la fachada norte y la fachada este y oeste en secciones localizadas, en ambos casos su ubicación se encuentra en el basamento, según el glosario ilustrado de formas de deterioro de la piedra, la alveolización pertenece a uno de sus seis apartados este se presenta como Rasgos inducidos por pérdida de material y habla de la que la *“Formación de cavidades (alveolos) en la superficie de la piedra que pueden encontrarse interconectadas y pueden tener tamaño y aspecto variable (generalmente centimétrico, aunque a veces métrico).”* (GLOSARIO PATOLOGÍAS.pdf, s. f.)

En nuestro caso es aconsejable, ya que del ambiente del que más se teme por su integridad debido a sus problemas estructurales a causa de la humedad es el espacio torre calabozo.

En este último caso, se debe crear un canalón de obra con pendiente previamente a la construcción del tabique para la formación de la cámara de aire, y prever una salida y desagüe del agua en su extremo final.

Para la creación de la cámara se puede doblar el muro existente con un tabique de ladrillo, bien por dentro o por fuera, el doblado exterior es generalmente imposible debido a normas urbanísticas, o transgredir la imagen consolidada del edificio. El doblado por dentro es más habitual y factible, a no ser que la decoración interna del edificio o el ambiente histórico consolidado del mismo así lo desaconseje.”

Dentro del estudio del muro de mampostería de piedra realizada en el alzado Norte de la torre se ha sugerido la cámara ventilada para poder combatir los deterioros por Alveolización, en combinación, se plantea que se realice una ménsula en el muro de mampostería disponiendo una base de madera para recibir el forjado de rollizo creando una cámara de aire mediante perforaciones hacia la cara exterior del muro para que se garantice la consolidación por ventilación en las cabezas de los rollizos de madera evitando y previniendo la pudrición, infección de hongos y por ende ataque de insectos, restituyendo los rollizos más afectados.

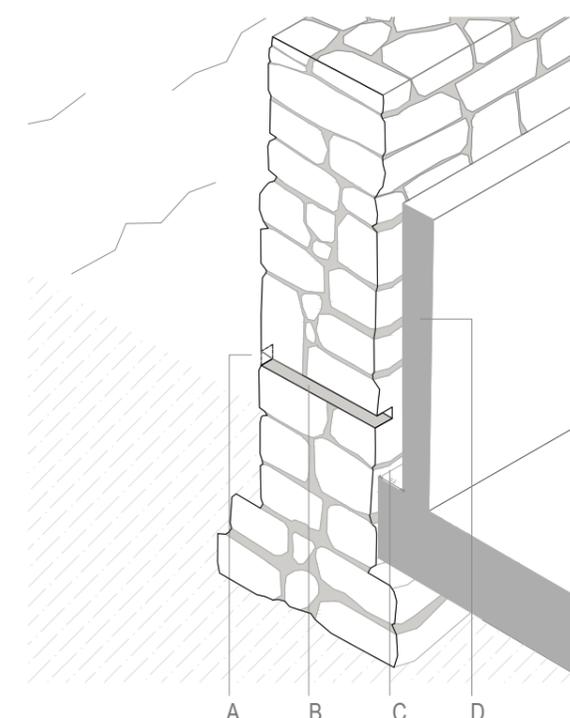
Esta propuesta se recomienda también para otro tipo de patologías encontradas como son las de eflorescencia en la piedra o la erosión en morteros y piedras, patologías que se explicarán a más detalle mas adelante pero haciendo referencia a este apartado.

Fig. 36 Detalle de cámara ventilada Esc.1:50 (Fuente "Aprendiendo a restaurar F.Vegas, C. Mileto")

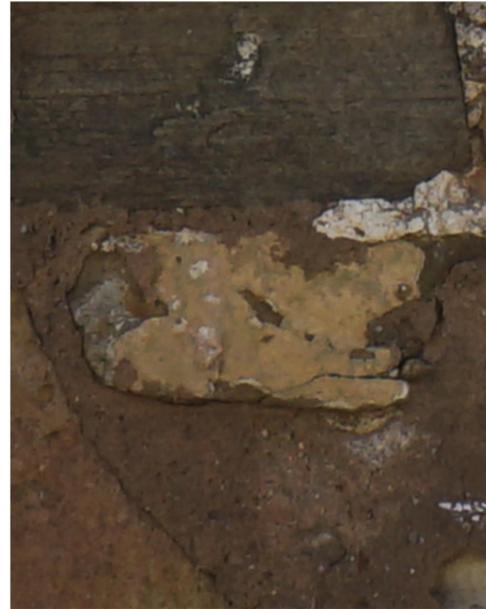
En una gran parte de los paramentos se observan, restos pulverizados de enlucidos, de los cuales se puede extraer la composición de estos para poder obtener información del material tradicional, Si las lagunas de color no distorsionan la unidad del conjunto, no será necesario efectuar reintegraciones

Fig. 37 Pulverización de enlucidos estrato mural norte Esc.1:10

ni eliminarlas ya que son parte de la historia del edificio. Para poder cumplir con el argumento citado en el proyecto COREMANS "Asimismo, se recomienda el empleo de técnicas y materiales tradicionales, así como promover los estudios e investigaciones sobre nuevos materiales que deben ser compatibles con los del bien cultural, estar científicamente contrastados y tener en consideración el criterio de reversibilidad." Por tanto, se deben promover los estudios en dichos enlucidos.

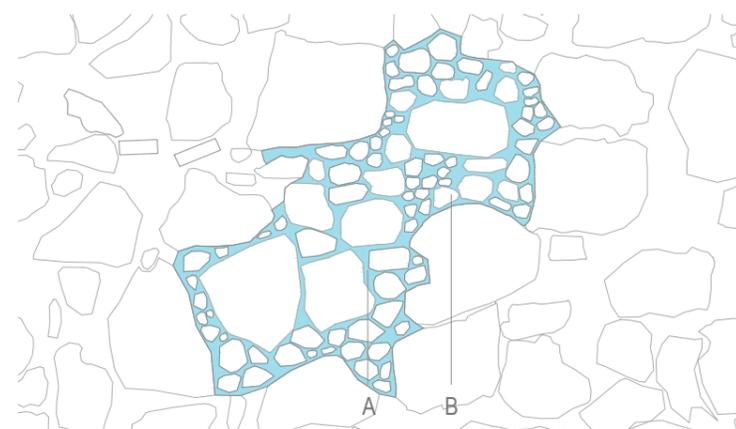
a combinación del aire contaminado produciendo así una erosión química, esta patología se encuentra presente en el paramento Este, de los salones, que puede afectar a la estabilidad del edificio, ya que disminuye la sección del muro.

Intervención sugerida - Reintegración: Se iniciará con una limpieza profunda, manual con cepillo de cerda vegetal, para luego proceder eliminando todo el polvillo con aire a presión, posteriormente se ensaya sin mortero para prever el resultado final y ajustar su dimensión, teniendo en cuenta que se debe respetar la armonía del mampuesto existente. Acto seguido se humedece la zona para recibir el mampuesto nuevo con la ayuda de morteros tradicionales que permitan la transpiración de la fábrica de piedra.

80 Fig. 42 Detalle reintegración de faltas en muro Esc.1:20 (Elaboración propia)

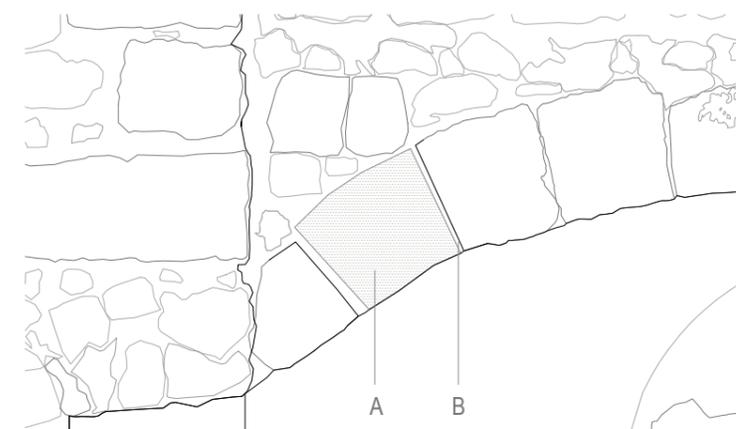
Disgregación de un bloque de caliza blanda debido a la aplicación de un mortero de junta de cemento demasiado duro y perdurable. Como resultado se ha desarrollado la degradación de la pieza por toda la superficie expuesta mucho más rápido que el resto de las piezas similares que no fueron sometidas a la intervención previa.

antiguamente fue el acceso a recinto amurallado. Al tratarse de una pieza portante de funciones estructurales, realizar la sustitución con piedra natural de características petrofísicas similares a la original es aconsejable. Como se comenta en el apartado 6.6. Reintegraciones y sustituciones, del proyecto COREMANS, "la selección de la pieza se basará en criterios de discernibilidad, idoneidad, compatibilidad y durabilidad, utilizándose en la medida de lo posible material del entorno geológico del bien cultural."

Fig. 44 Detalle sugerido - Sustitución de dovela del portal de sillería Esc.1:20 (Elaboración propia)

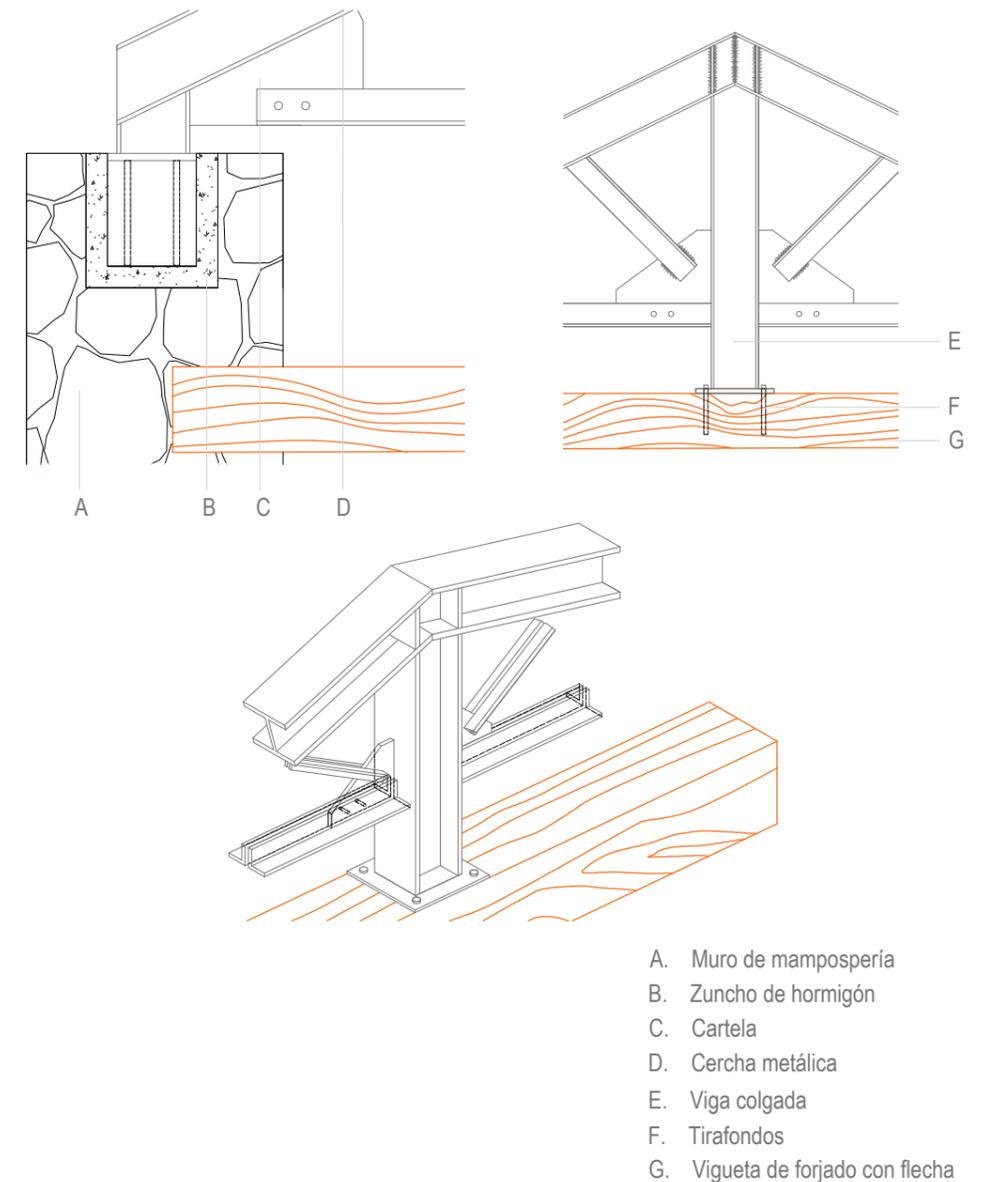
Fig. 62 Detalle Interpretación de intervención en Cubierta cercha metálica, 1970 (Elaboración propia)

DEGRADACIÓN EN FORJADO A CAUSA DE LA INTERVENCIÓN EN CUBIERTA 1970 "Esta intervención ha producido una serie de cambios dentro del edificio, que pensamos puede ser una de las causas del agrietamiento de los arces del entrevigado. La cubierta de la zona de entrada en la primera planta del edificio está poco ventilada y sin aislamiento térmico, esto produce unas temperaturas extremas en la cámara y por lo tanto la dilatación y contracción de la estructura metálica. Al haberse unido la nueva estructura a las viguetas de madera, se producen pequeños movimientos, que son los que están provocando que el arce, al ser de yeso que es un material frágil, se esté fisurando e incluso desprendiendo del mismo." (Sanchis Ferragut, Art I Restauració)

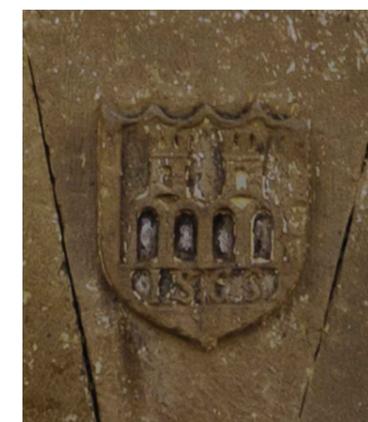
DEGRADACIÓN PORTAL DE SILLERÍA El estado general de conservación es bueno, aunque presenta restos de pintura y zonas deterioradas con falta de material en el escudo. Y en algunas de las piezas del portal se pueden observar deterioros del tipo de descamación perimetral de la pieza lateral izquierda en la tercera hilada, en las piezas de la segunda se puede observar rastros de degradación por eflorescencia, así como costra negra, el conteo de las hiladas se han realizado en sentido ascendente.

Fig. 66 Detalle del emblema de Alpuente situado en clave del portal de piedra Esc.1:10 (fuente propia)

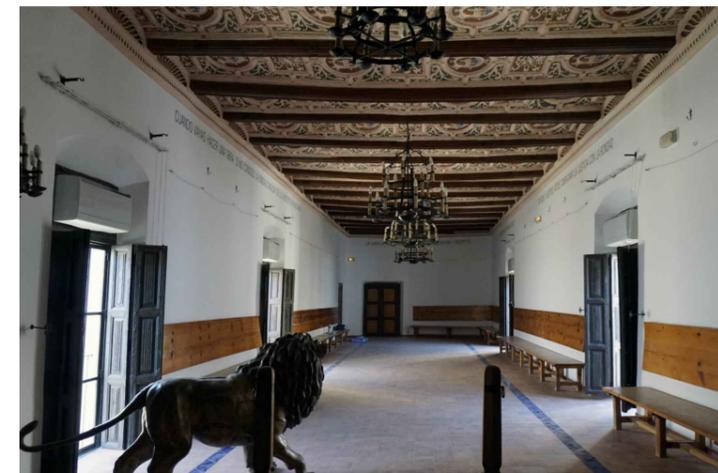
El Salón Consistorial, tiene un Nivel 2 en cuanto a la prioridad de actuación, ya que está actualmente restaurada pero debe tener un constante seguimiento debido a incompatibilidad material con la cubierta.

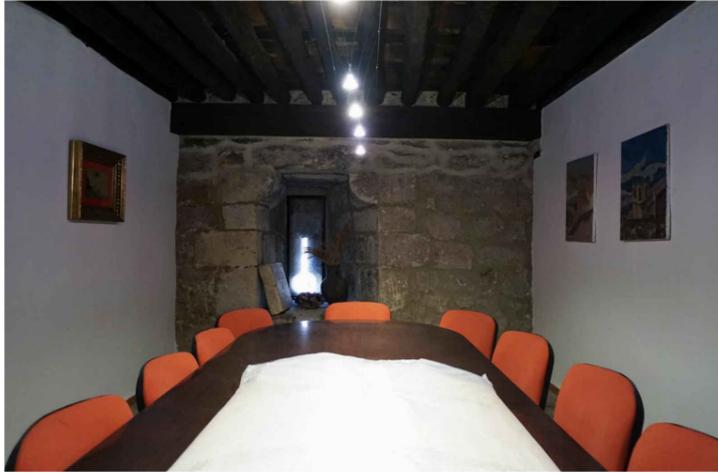
El Salón de plenos, tiene un Nivel 3 en cuanto a la prioridad de actuación, ya que está actualmente restaurada.

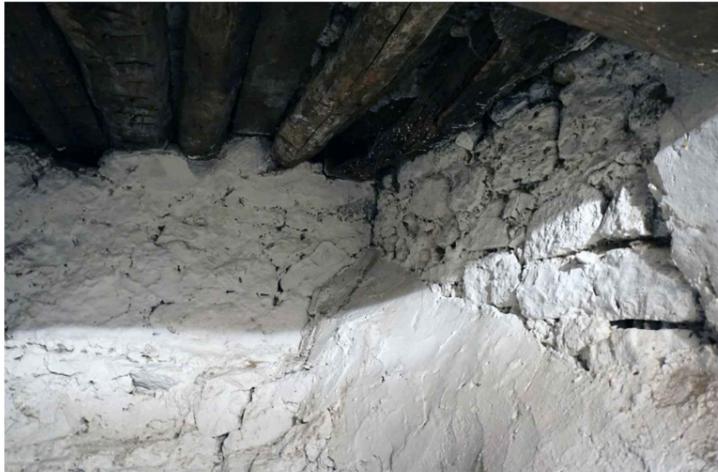
El calabozo en torre tiene un Nivel 1 en cuanto a la prioridad de actuación, ya que está afectada por la degradación de pudrición en la madera de forjado, una afección que tiende a ser peligrosa ya que la madera suele perder todas sus propiedades resistentes y ocasionar a corto plazo un deceso de la estructura en forjado.
