**ESTUDIO Y PROPUESTA DE INTERVENCIÓN  
DE LA TALLA DE SAN ANTONIO DE PADUA  
DE CASTELLNOVO**

**Presentado por Sofía Lacueva Gil  
Tutores: José Vicente Grafià Sales  
José Manuel Simón Cortés**

**Facultat de Belles Arts de Sant Carles  
Grado en Conservación y Restauración de Bienes Culturales  
Curso 2020-2021**

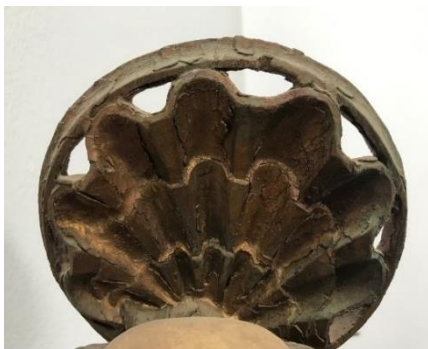
Fig.13: Detalle del nimbo.

La técnica de metalización presente es la conocida como dorado al agua, esta técnica es verdaderamente sensible a la humedad, pues sus estratos están compuestos de cola animal y cargas, y el soporte es orgánico (madera) (Fig.13). La lámina metálica se encuentra ubicada en dos regiones de la obra: la peana y el nimbo del santo.

Mientras que en la peana no se aprecia más deterioro que el repinte con purpurina (Fig.14), craquelado, faltantes puntuales y la suciedad ambiental acumulada, sobre todo en la parte posterior de la talla, el nimbo se encuentra en un estado delicado. Sobre la superficie queda poco material original (lámina metálica y preparación), que se encuentra ligeramente levantado del soporte sin llegar a desprenderse (Fig.15). Esto es debido a cambios termohigrométricos que afectan al soporte (madera) y a la preparación a base de cola animal y carga (sulfato de calcio). El material original en la zona del nimbo es inestable y presenta un repinte poco respetuoso y general, es decir, el repinte está presente tanto sobre metalizado original, como sobre el propio soporte (Fig.16).

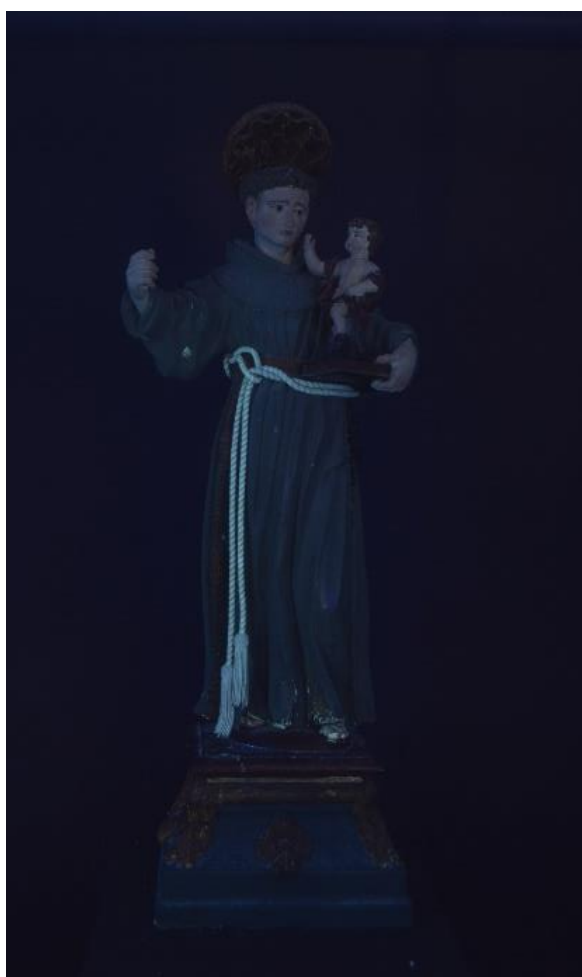
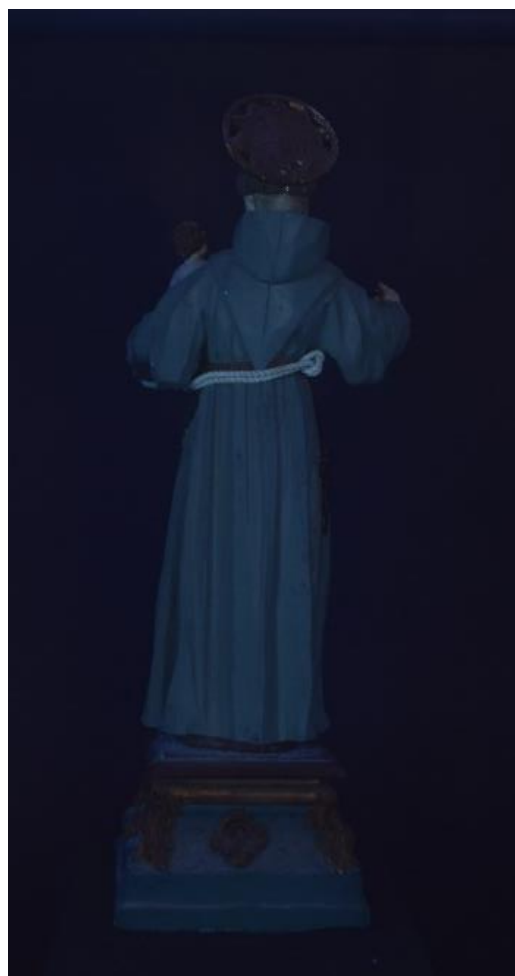
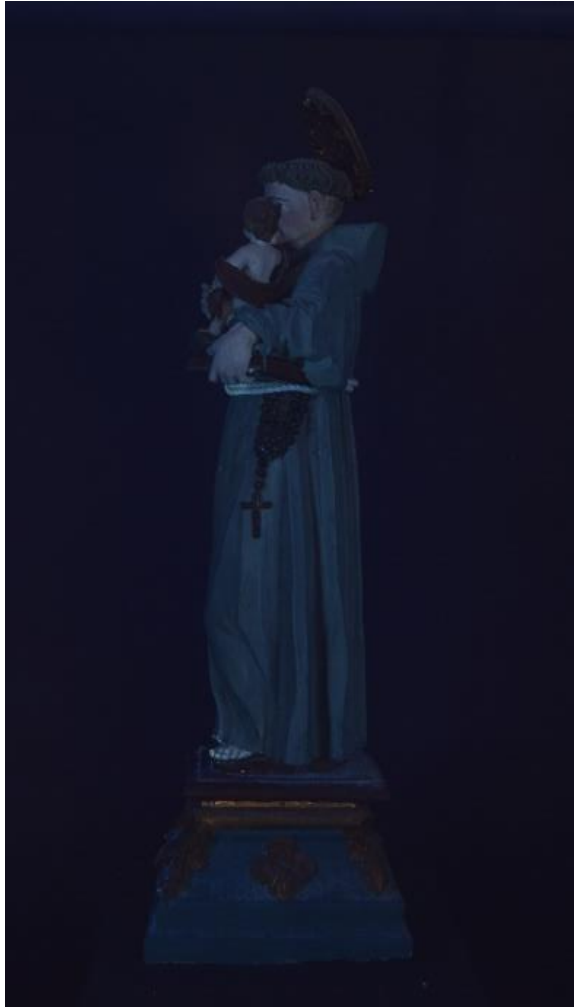
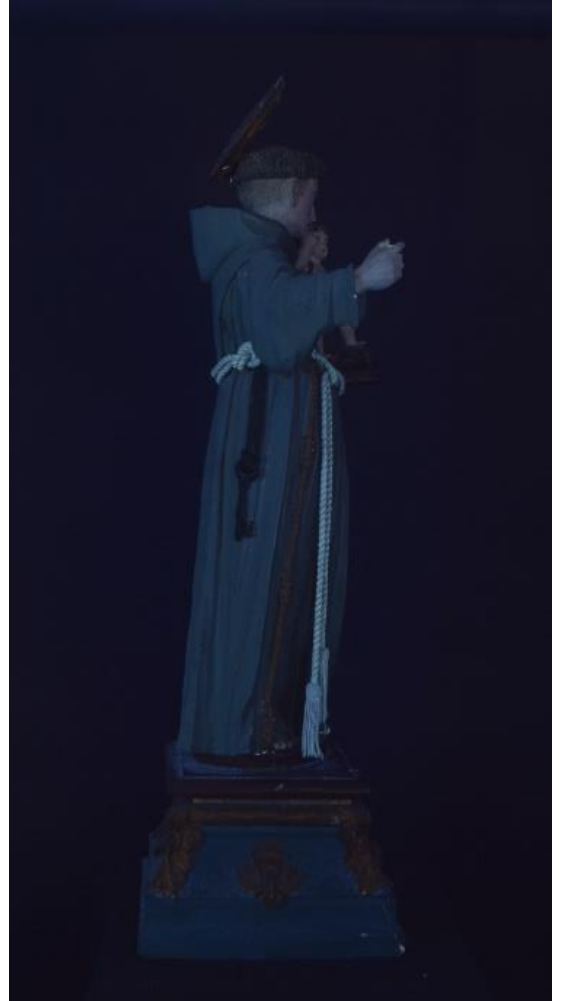
Tras un análisis visual y las fotografías iniciales de la obra, en el que se pudo reconocer un importante repinte que cubre casi la totalidad de la obra, se efectúa un estudio fotográfico con el que respaldar dicha teoría (*Fig.22*). En estas fotografías, se aprecian las zonas de policromía original e incluso de metalizado original, mediante la fluorescencia que desprenden estas zonas en comparación con el repinte que aparece opaco y oscuro. En el caso de las fotografías IR o reflectografía de infrarrojos (*Fig.23*), es una técnica poco utilizada en la escultura, pero muy frecuente en pintura.<sup>10</sup>

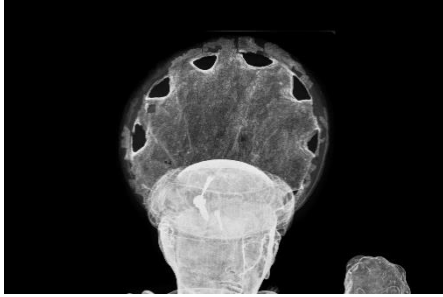
Fig.24: Detalle de la metalización a través de radiografía.

En cuanto a la radiografía, no solo permite analizar la estructura y los clavos o elementos extraños internos de la pieza, sino que es un método eficaz para asegurar la cantidad de lámina metálica original que perdura bajo un repinte. La lámina metálica, aunque muy fina, es un metal. Esto quiere decir que los rayos X no son capaces de atravesar la lámina, en cambio sí las purpurinas. Por lo que, como resultado podemos saber con exactitud la cantidad de lámina metálica original que se conserva (Fig.24).

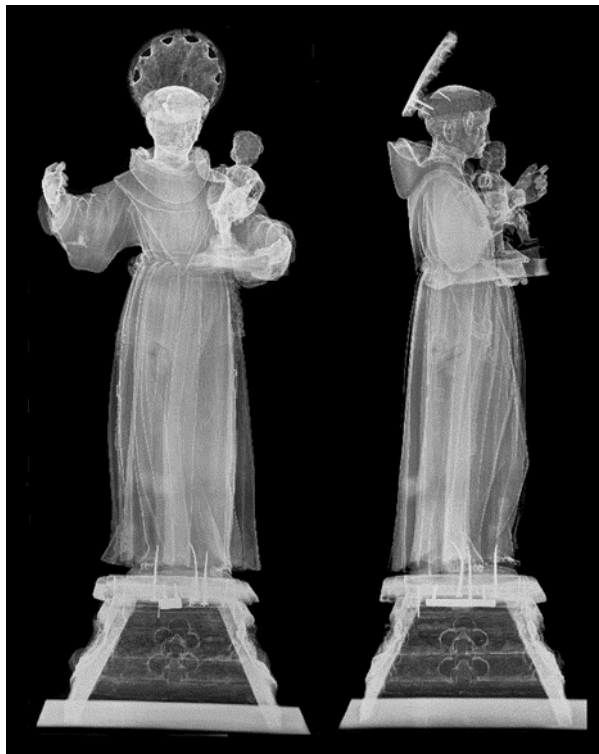
Fig.25: Estudio radiográfico de la talla.

El estado estructural general de la talla es estable. Como se aprecia en las radiografías, la obra presenta una estabilidad estructural óptima, a pesar de la presencia de clavos oxidados, ataque de insectos xilófagos y pequeñas grietas (Fig.17).

Este estudio radiográfico efectuado por José Antonio Madrid en el Laboratorio de Inspección radiológica, del Instituto Universitario de Restauración del Patrimonio (IRP) por la siguiente maquinaria: TRANSPORTIX 50, Chasis radiográfico CR MDT4.0T y Digitalizador CR 30-X, permite respaldar teorías iniciales acerca del estado en el que se encuentra la obra y de este modo valorar el método de intervención más adecuado (Fig.25).
