ESTUDIO Y PROPUESTA DE INTERVENCIÓN DE UNA PINTURA MURAL MODERNISTA LOCALIZADA EN LA CASA DEL POETA VICENT D'ANNA EN PUÇOL (VALENCIA).

Presentado por Sara Nestares Rando
Tutora: María Pilar Soriano Sancho

Facultad de Bellas Artes de San Carlos
Grado en Conservación y Restauración de Bienes Culturales
Curso 2020-2021

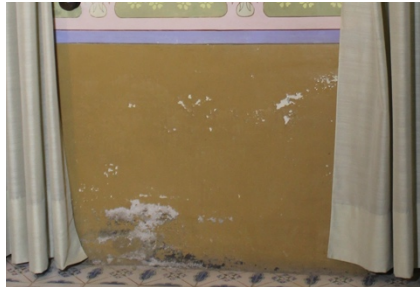
Fig.13: Zócalo, pared norte

Cabe destacar que la zona más deteriorada de las pinturas se encuentra en la parte baja ocupada por un zócalo de 81 cm de alto con tonalidad marrón, el cual parece estar pintado posteriormente ya que está realizado con una técnica diferente, más plástica y brillante. Esta pintura también se empleó en las vigas de madera del techo para cubrirlas.

La parte baja de las paredes norte y oeste parecen estar afectadas por la humedad, ya que el zócalo en esa zona está más oscurecido. Además, se encuentran grietas y fisuras por toda la estancia, en concreto, la grieta más grande se sitúa en la pared este, con un tamaño de 2 metros de largo. Posiblemente se trate de grietas de asentamiento del edificio.

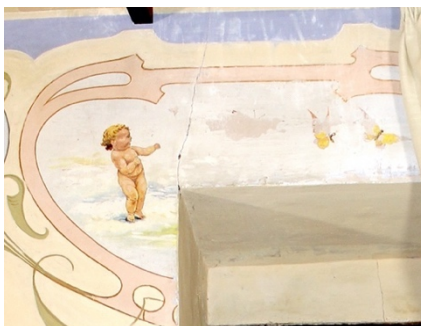
Fig.26: Representación 1, pared norte

La zona que está en peor estado de conservación se encuentra en la pared norte sobre la ventana derecha de la estancia, lugar donde está representado el querubín nombrado anteriormente junto a tres mariposas. Una de ellas está desaparecida, mientras que las dos restantes están muy deterioradas debido a las eflorescencias salinas, que han provocado la caída de la película pictórica, además del posible roce de la cortina. En este área, también se observan algunos rasguños y golpes, dejando ver la pintura subyacente.

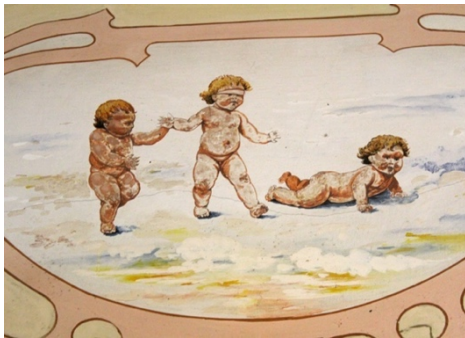
La escena que se encuentra en la pared este (fig.29), manifiesta no estar acabada en comparación con el resto, ya que sólo se han aplicado los tonos oscuros de la carnación, sin terminar de dar el detalle que tienen las otras pinturas.

Fig.29: Representación 1, pared este

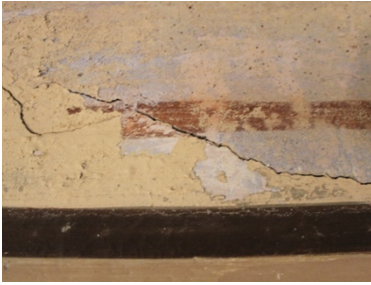
Fig.32: Zona pulverulenta con presencia de pintura subyacente

Respecto a las zonas donde la obra se encuentra en peor estado de conservación y donde hay grietas provenientes de movimientos estructurales, se aprecia una pintura subyacente más antigua en tonalidades azules y amarillas. Esto puede deberse a los cambios de gustos en los estilos de las diferentes épocas o al mal estado de conservación de la pintura subyacente que obliga a pintar sobre ella.

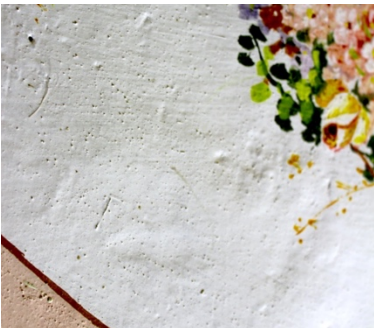
Fig.33: Detalle de cerdas del pincel adheridas a la pared

Por otro lado, hay lugares donde se observan los trazos de la brocha más marcados e incluso en la pared oeste (fig.33) podemos apreciar las cerdas del pincel adheridas a la pintura y el grano del pigmento. La zona de la ornamentación está un poco en relieve posiblemente por el uso de trepas como ya se ha comentado.

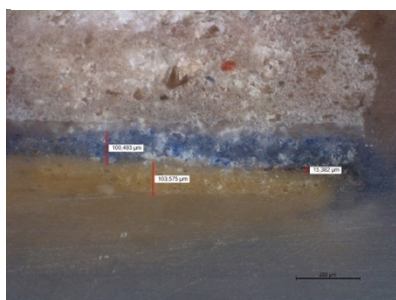
En segundo lugar, en la muestra extraída de una grieta ubicada en la pared este, se pueden observar tres capas de pintura. La de tonalidad azul pertenece a la capa de pintura subyacente con un tamaño de $100,493\mu\text{m}$, en cuya parte derecha se puede ver una pequeña capa de color naranja que posiblemente pertenezca a la ornamentación de dicha pintura azul. Por último, encontramos la capa de color ocre claro que vemos en la actualidad en las pinturas.

Fig.41: Muestra extraída de la pared este

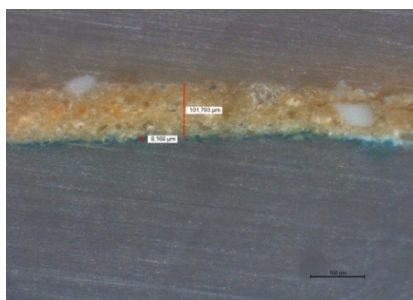
Fig.42: Muestra extraída de un repinte, pared este

En primer lugar, se pueden observar varios repintes en la pared este localizados en una zona de la ornamentación, donde con una pintura de un tono de azul más fuerte han seguido la forma de la misma para intentar mantenerla, posiblemente porque estuviera deteriorada o perdida. En segundo lugar, encontramos abolsamientos en el techo y en alguna zona de la pintura producido por la humedad de la estancia. En tercer lugar, cerca de las dos ventanas se aprecia gran cantidad de eflorescencias salinas que afectan a la parte baja de la pintura y a la zona interior de la pared que da a las contraventanas, lugar donde hay mayor pérdida de película pictórica.

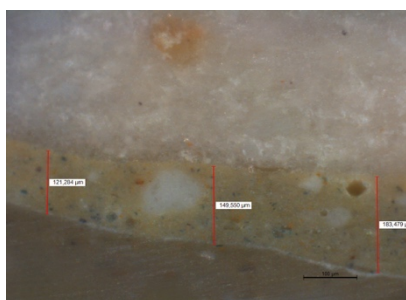
Y por último, la muestra extraída del techo, en la cual solo se observa una capa de pintura de tonalidad verde y de tamaño irregular a lo largo de la muestra, como podemos ver en la figura 43. Esta capa de color verde pertenece a la pintura que vemos actualmente.

Fig.43: Muestra extraída del techo de la estancia

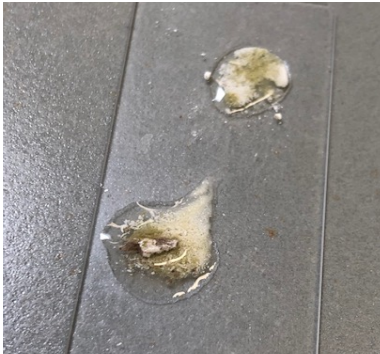
Fig.44: Reacción del ácido clorhídrico sobre una muestra con pigmento verde

Esta prueba se realizó sobre una muestra obtenida del techo de la habitación donde se puede extraer de una grieta una zona de mortero. La prueba consiste en aplicar una gota de ácido y observar la reacción pudiendo crear una efervescencia debida al desprendimiento del dióxido de carbono. En el caso de esta reacción, se entendería que es debido a que el mortero contiene carbonatos.

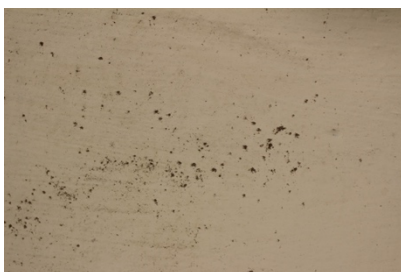
En concreto, hay dos tonalidades de pigmento que se desprenden más fácilmente de la superficie mural como es el tono azul y el rosa. Esto es debido a la pérdida de aglutinante, lo que produce un desprendimiento de los pigmentos de la película pictórica. Toda la pintura presenta una ligera capa de suciedad superficial en forma de polvo no graso.

Fig.46: Acumulación de polvo sobre la pintura

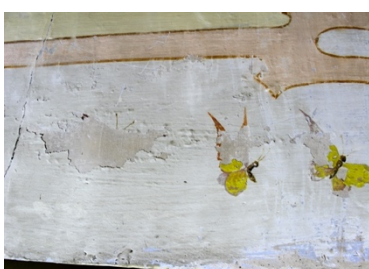
Fig.48: Pérdida de la película pictórica

En primer lugar, se aprecian pérdidas de película pictórica junto con la preparación en varias zonas de la pintura mural, como puede ser en la pared norte o en la pared sur cerca de la puerta de entrada a la habitación. Las zonas en las cuales hay una pérdida de película pictórica dejan ver otra pintura subyacente más antigua. En segundo lugar, encontramos craqueladuras por todo el zócalo de la estancia, en la pared norte cerca de una decoración floral y arriba de la ventana derecha. Por otro lado, se pueden ver grietas y fisuras, las cuales se encuentran en las cuatro paredes de la habitación. En concreto, en la pared oeste hay una grieta en la parte izquierda de la puerta con una longitud de 50 cm y en la pared este una gran grieta en la parte izquierda a la que se ha hecho mención anteriormente de dos metros de largo. También vemos por toda la superficie mural cierta pulverulencia de los pigmentos debido a la pérdida del aglutinante.

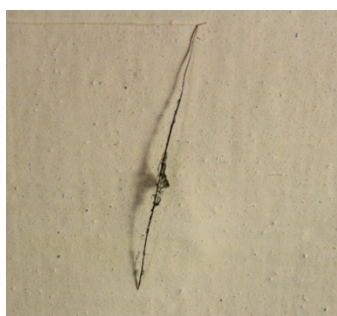
Fig.58: Telaraña ubicada en la pared este

Se han encontrado microorganismos en algunas zonas de la pared, como huevos de insectos y excrementos adheridos a la pared, posiblemente de moscas y una telaraña en la pared este (fig.58).

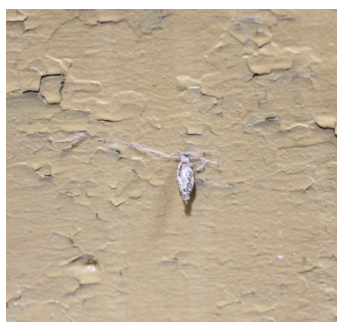
Fig.59: Huevo de insecto ubicado en la pared sur

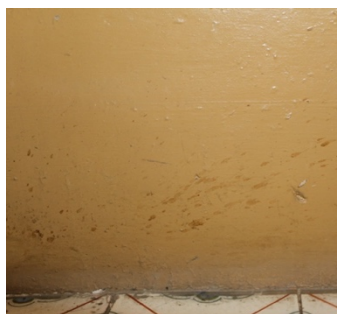
Fig.60: Salpicaduras sobre el zócalo

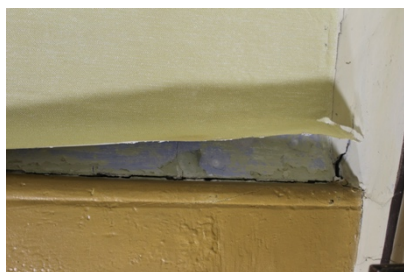
Fig.61: Papel despegado del techo debido a la humedad

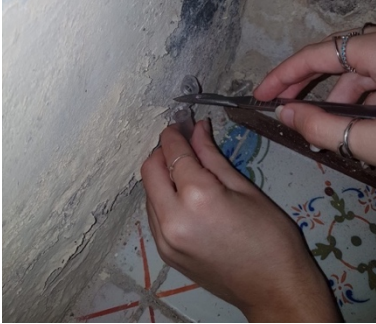
Se tomaron dos muestras de dos zonas para poder identificar qué tipo de sales afectan a la superficie mural para después proceder a su eliminación. Para ello se utilizaron tiras reactivas de identificación de distintos tipos de sal. Los datos aportados nos indican que existe una gran presencia de sulfatos y nitratos NO_3 tanto en el zócalo como en la zona cercana a la ventana.

Fig.63: Extrayendo sales cerca de la ventana izquierda

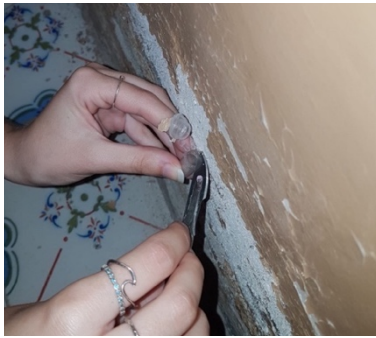
Fig.64: Extrayendo sales del zócalo, pared norte

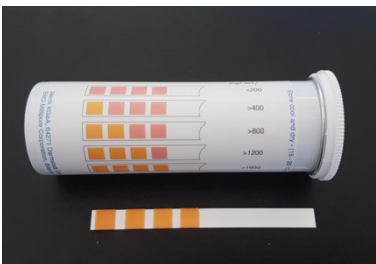
Fig.65: Sulfatos procedentes del zócalo y la ventana

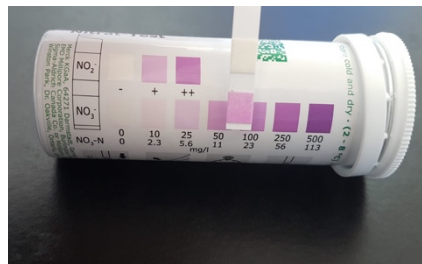
Fig.66: Nitratos procedentes de la ventana

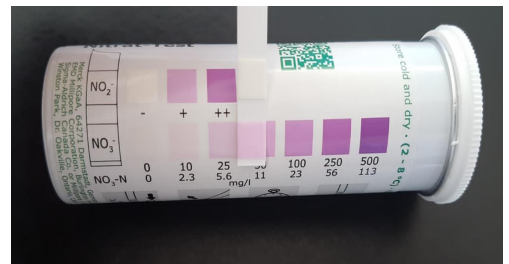
Fig.67: Nitratos procedentes del zócalo

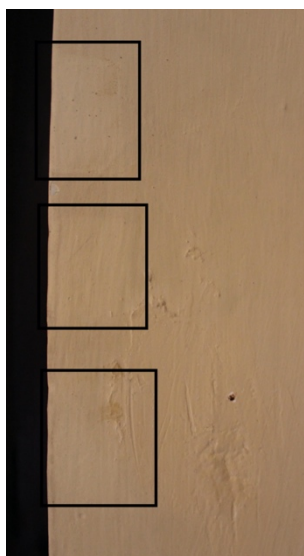
Inicialmente, se descartó realizar una limpieza físico-química por el hecho de que las pinturas no tienen una gran capa de suciedad y lo más importante, que es la incompatibilidad del soporte mural con cualquier medio acuoso. De manera que se decidió hacer una limpieza sutil de forma mecánica. Se realizaron tres catas de limpieza con diferentes gomas, para ver cual era la más efectiva.

Fig.74: Catas de limpieza

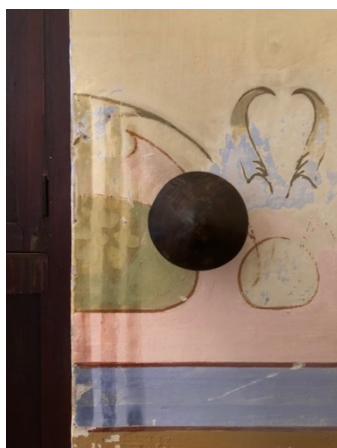
Fig.75: Aplicación de los tres consolidantes

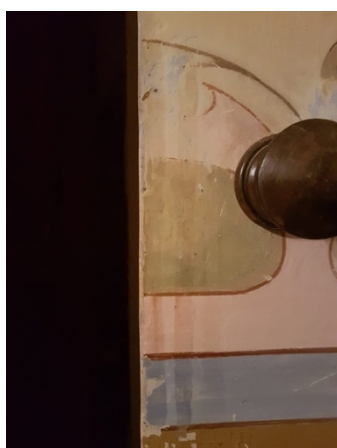
Fig.76: Resultado de los consolidantes tras 15 días

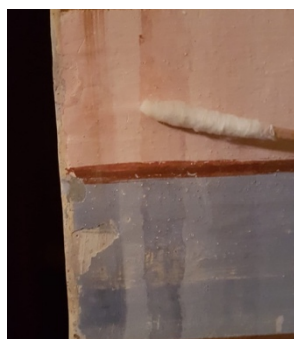
Fig.78: Resultado Nanoestel®

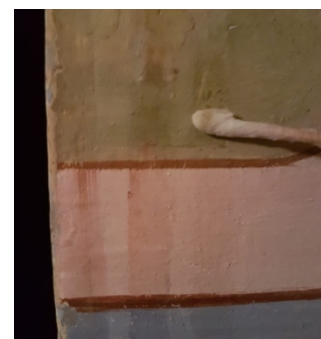
Fig.79: Resultado Nanorestore®

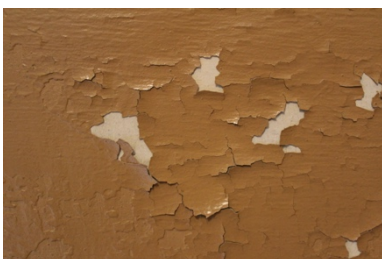
Fig.80: Antes de la consolidación

En un primer lugar se aplicó un tensoactivo compuesto por una mezcla de agua y etanol al 50%. Después, en las mismas zonas se inyectó Acril 33® al 15%, pero al ser las escamas de gran grosor no era suficiente adhesivo y al tamponar la superficie se desprendían, por lo que se optó por inyectar más cantidad de agua+alcohol e inmediatamente aplicar Acril 33® al 20%. Con esta concentración algunas escamas sí que se adherían mejor, aunque todavía algunas se caían.

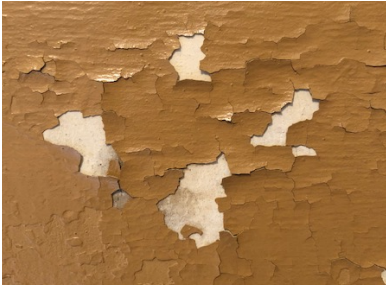
Fig.81: Después de la consolidación

La superficie está muy dañada y es complicado tratar esas escamas ya que al mínimo roce se desprenden. Una opción sería consolidar todas las craqueladuras de la manera comentada anteriormente con una aplicación de Acril 33® al 20%, y la otra, eliminar toda la pintura del zócalo ya que no es la original. En este caso se tendría que repintar con una pintura más adecuada para el soporte, posiblemente imitando la misma técnica. El único problema que se encuentra es no tener la certeza del color original del zócalo, por lo que se tendría que utilizar un tono parecido al que existe en la actualidad. Las craqueladuras que se encuentran en la ornamentación floral de la pared norte se tratarían con Acril 33® al 15%.

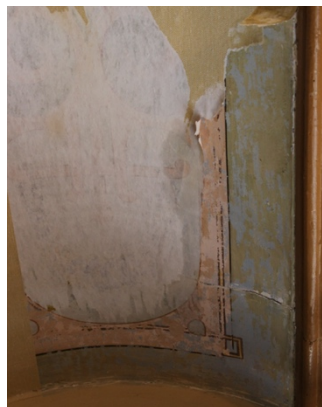
Fig.82: Aplicando alcohol sobre el papel

Todas las bovedillas se encuentran empapeladas ocultando así las pinturas murales subyacentes. Podemos saber que el empapelado es posterior a las pinturas ya que hay ciertas manchas y gotas producidas por la cola al empapelar las bovedillas y, además, el papel oculta las pinturas entre las vigas. El papel está impidiendo que el muro transpire, lo que produce en muchas zonas abolsamientos del papel debido a la humedad y posiblemente eflorescencias salinas.

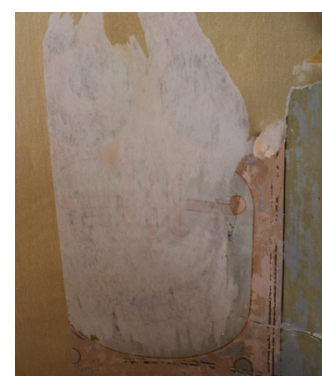
Fig.83: Papel eliminado de la pared

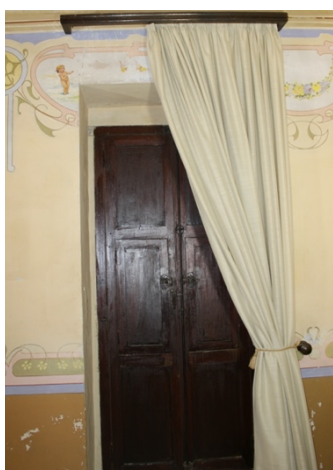
Fig.86: Contraventana izquierda

En primer lugar, las contraventanas de madera que protegen las ventanas son muy antiguas y no se encuentran en buen estado de conservación, por lo que no son herméticas y dejan pasar la humedad, el agua en caso de lluvia extrema y las oscilaciones de temperatura medioambiental. Se podrían cambiar por unas nuevas, pero debido a su antigüedad, presentan un gran valor que no hay que olvidar, de modo que, se deberían restaurar y conservar.
