ESTUDIO Y PROPUESTA DE INTERVENCIÓN DE PINTURAS MURALES DECORATIVAS, DE PRINCIPIOS DEL SIGLO XX, EN LA CASA PARTICULAR DE FAUSTINO PENELLA PASTOR EN CATARROJA, VALÈNCIA.

Presentado por Mireia Chulià Vila

Facultat de Belles Arts de Sant Carles

Grado en Conservación y Restauración de Bienes Culturales

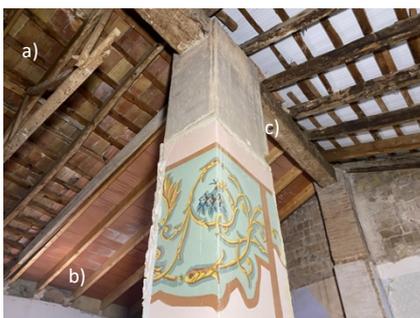
Img. 13: Primera planta, tejado reconstruido con diversos materiales tras el desplome en el año 2015:

- a) Madera original.
- b) Ladrillo.
- c) Placas metálicas.

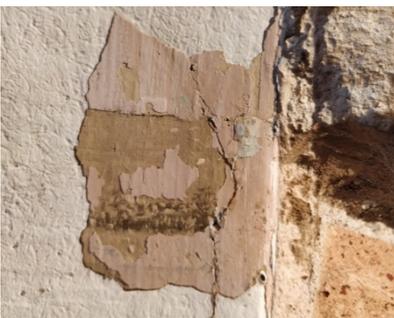
Img. 18: Resultado Cata 1.

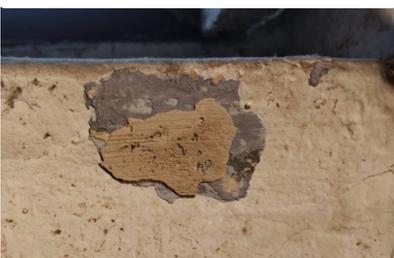
Img. 19: Resultado Cata 2.

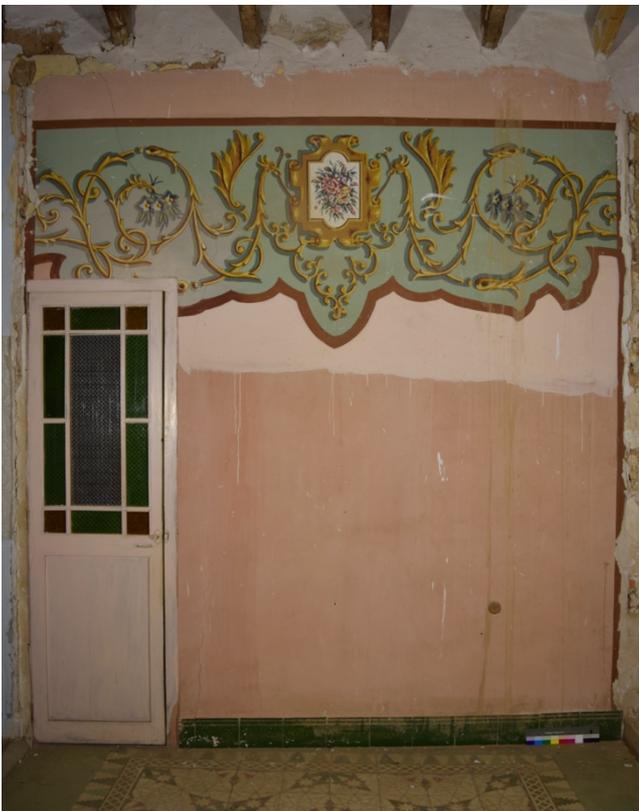
En el caso de la pared principal del dormitorio, en la cual se apoyaba el cabecero de la cama, se observa una dualidad tonal en la cual el color rosáceo oscuro corresponde a las zonas cubiertas por los muebles de la habitación, mostrando el color claro en los puntos al descubierto.

Img. 23: Fotografía general de la pared principal de la obra, orientada hacia el norte.

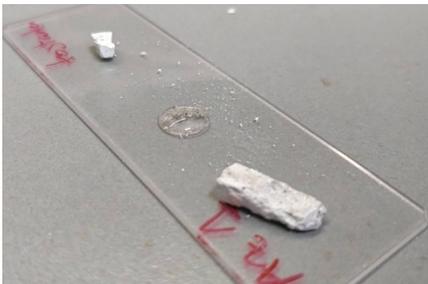
En el caso de no ser así, como lo es en la superficie mural sobre la que se investiga, queda demostrado que no contiene ningún tipo de compuestos calcáreo y que el estrato de preparación del soporte está formado por sulfato cálcico hidratado ($\text{CaSO}_4 \cdot 2\text{H}_2\text{O}$), es decir, su componente principal es el yeso.

Img. 29: Ensayo de la gota de ácido clorhídrico (HCL).

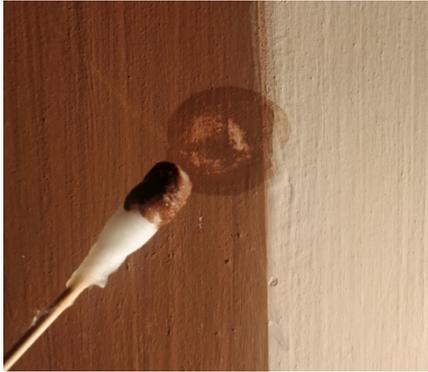
Img. 30: Cata de solubilidad, resultado del efecto del agua sobre la técnica pictórica.

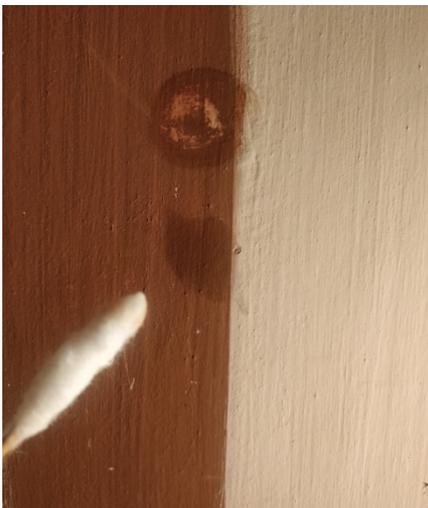
Img. 31: Cata de solubilidad, resultado del efecto del alcohol sobre la técnica pictórica.

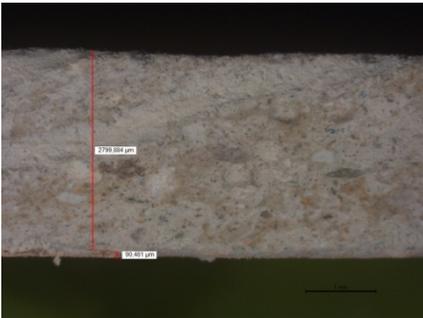
Como resultado se ha conocido la presencia de una capa oculta de pintura, por debajo de la que se muestra. Esto se ha detectado en uno de los estratos procedente de uno de los costados del pilar sustentante en el que se muestra la obra.

La capa oculta presenta un grosor ínfimo entre 30,160-35,187 μm (*Img.32*), en comparación al mortero de yeso sobre el que se asienta. Por contra, la película pictórica rosácea y la tonalidad más clara con la que se cubre, suman un estrato de mayor espesor que el de la película pictórica anterior, midiendo entre 90,481-1115,724 μm (*Img.33*), ocultándola a la perfección.

Img.32: Estratigrafía del mortero de yeso y la película pictórica oculta bajo la obra.

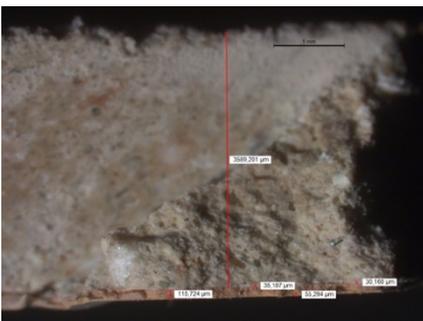
Img.33: Estratigrafía del mortero de yeso, la película pictórica oculta bajo la obra y la misma

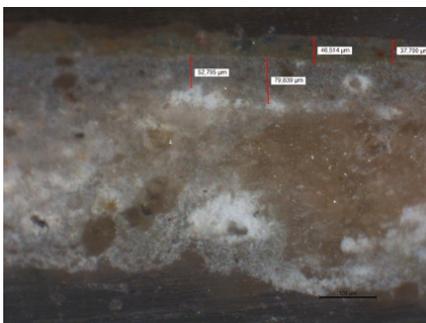
Img.36: Estratigrafía y muestra de las diversas capas pictóricas extraídas de la zona de repinte.

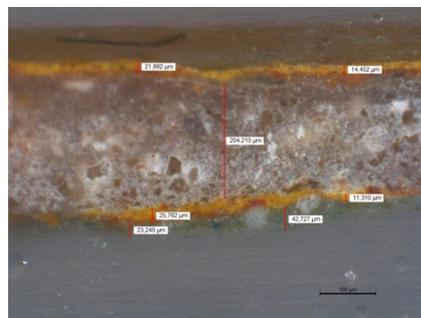
También se ha hallado en el sector de repinte un estrato donde se ha interpuesto mortero sobre el pigmento para a continuación repintarlo (Img.37). De ello se puede deducir que el autor del repinte quiso restablecer el aspecto original de la obra, tras el recorte del muro para la apertura de esa nueva entrada donde podría haber salido perjudicado por lo que, en algunos puntos se volvió a añadir mortero a modo de estuco y se aplicó pigmento por encima de este.

Img.37: Estratigrafía y muestra de la superposición de mortero entre dos películas de pigmento en la zona de repinte.

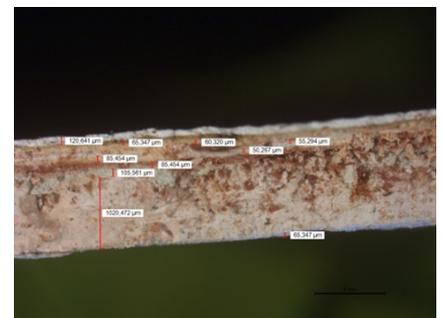
Por último, se ha examinado un estrato de mayor consistencia, original de la parte trasera del pilar donde se encuentra la obra, el cual, se presenta totalmente encalado pero con faltantes estructurales en uno de los vértices. Este fragmento ha descubierto la presencia de 10 películas pictóricas de diversos grosores (Img.38), lo que confirma el testimonio de las propietarias de la existencia de pinturas murales ocultas en otras partes de la casa, además de la superposición de estas.

Img.38: Estratigrafía y muestra de las diversas películas pictóricas que se ocultan en algunas de las paredes de la estancia.

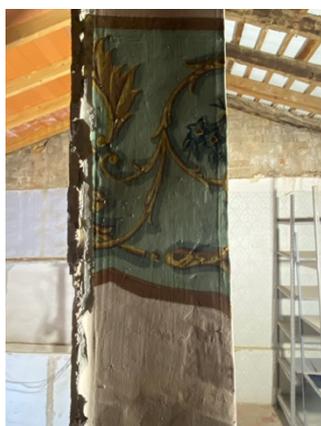
Estas pérdidas de estratos pictóricos de gran tamaño vienen acompañadas de otras de dimensiones más pequeñas, donde el pigmento ha desaparecido, probablemente por el roce o un pequeño golpe generado en el incidente del derrumbamiento o la reconstrucción del tejado. Otro motivo por el que podrían haberse generado las pérdidas de menor tamaño, podría ser una mala ejecución de la técnica del temple, en la que se ha empleado más carga -pigmento- que aglutinante. Esto habría derivado en las huellas de las pinceladas del autor, aparentes en el muro.

Img.55: Fotografía rasante de la cenefa sobre el costado oeste del pilar de carga, muestra las huellas de las pinceladas en la técnica.

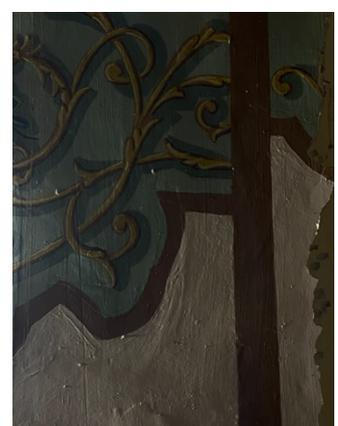
Img.57: Fotografía rasante de la cenefa sobre el costado sur del pilar de carga, muestra las huellas de las pinceladas en la técnica.

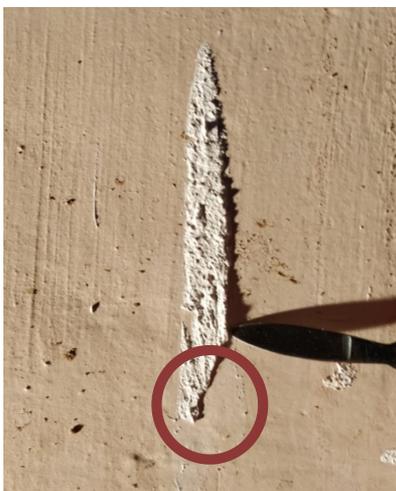
Img.66: Resultado de la cata de limpieza mecánica con escalpelo de punta de lanza.

A continuación, mediante un escalpelo de punta de lanza se suprimirán las concreciones de escayola, ejerciendo una presión controlada sobre ellas durante el proceso de desencalado. Esta herramienta, junto con su filo romo, han resultado ser lo más efectivo y menos dañino para el soporte mural, ya que, ha logrado eliminar los estratos adheridos sin dejar apenas rastro, mientras que con el bisturí restan unas marcas blanquecinas derivadas de la escayola friccionada en la acción del desencalado.

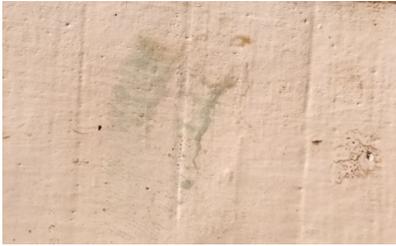
Dicho deterioro biológico se encuentra localizado en dos pequeños puntos de la superficie, quedando concentrados sobre pequeños sectores de las tintas planas, tanto del color rosáceo claro como del fondo verdoso de la cenefa. La colonia biológica no ha afectado a la obra más allá de la superficie, por lo que será fácilmente retirable con un método de limpieza adecuado.

Img.67: Concentración de microorganismos.

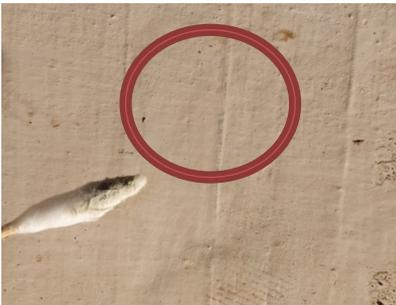
Img.68: Resultado de la cata de limpieza físico-química sobre la concentración de microorganismos.
