PROYECTO DE RESTAURACIÓN DE UNA PINTURA MURAL DE JOSÉ BELLVER EN EL COLEGIO ESCOLAPIAS DE VALENCIA. ESTUDIO TÉCNICO Y PROCESO DE INTERVENCIÓN

Presentado por **Roberto Gómez Rodríguez**
Tutora: **Mercedes Sánchez Pons**
Cotutora: **M^a Pilar Soriano Sancho**

Facultat de Belles Arts de Sant Carles
Grado en Conservación y Restauración de Bienes Culturales
Curso 2020-2021

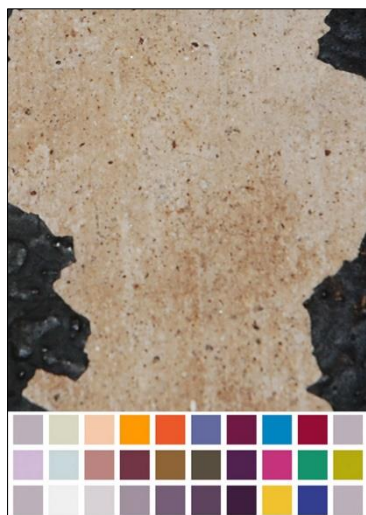
Estéticamente se percibe una textura rugosa y granulada, con pinceladas cargadas, cubrientes y empastadas en algunos espacios, y otras más tenues en otros. Según sus textos, por un lado, hay una serie de aglutinantes peculiares que pueden formar parte de la estructura, entre ellos acuarelas, témperas, temple gomoso, cerveza o caseína³⁹. Por otro, recurriendo una vez más a los manuscritos, la fijación de pigmentos mediante la pulverización cubriente de silicato potásico es un recurso que tiene muy presente en su metodología; exponente verificado en posteriores indagaciones. Otro detalle a conocer es que, bajo la capa pictórica, el manto de preparación subyacente presenta una coloración natural disímil amarronada, perceptible en las lagunas (fig. 17).

Figura 17. Detalle de tonalidades de la capa de preparación subyacente. Restauración del año 2008.

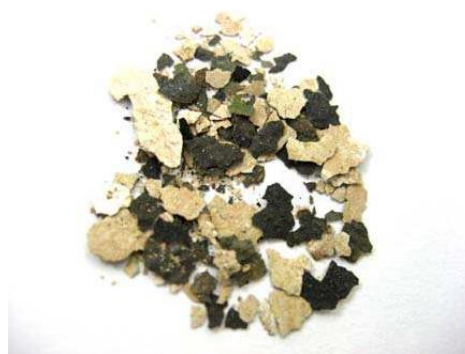
Según los estudios fundamentados en las muestras procedentes de la capa pictórica (fig.19), es posible mostrar los datos recogidos en el informe analítico FTIR del año 2012⁴⁴ (tabla 4), cuyo objetivo fue identificar el tipo de aglutinante existente en la pintura.

Figura 19. Fragmentos desprendidos de la superficie de la pintura.

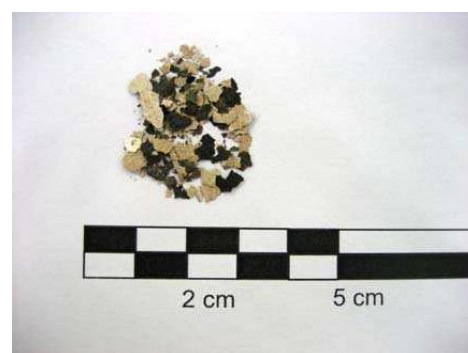
Figura 20. Escala de magnitudes físicas entre las escamas.

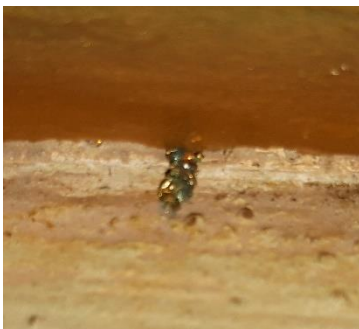
Figura 22. Posible fragmento de pan de oro despegado que evidenciaría el uso del mismo. Hallado entre la unión de la moldura superior y la superficie pictórica. Documentado el 5 de julio de 2019.

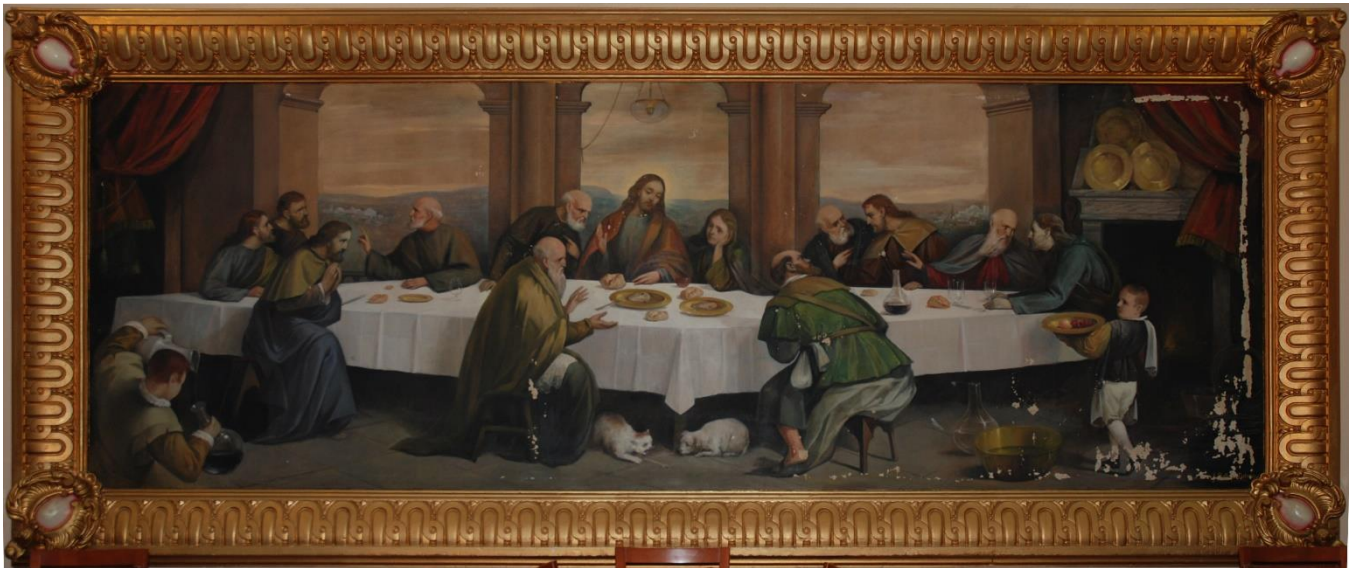
Figura 33. Estado de conservación de la pintura mural en el año 2008. *Santa Cena*, José Bellver Delmás, 1953.

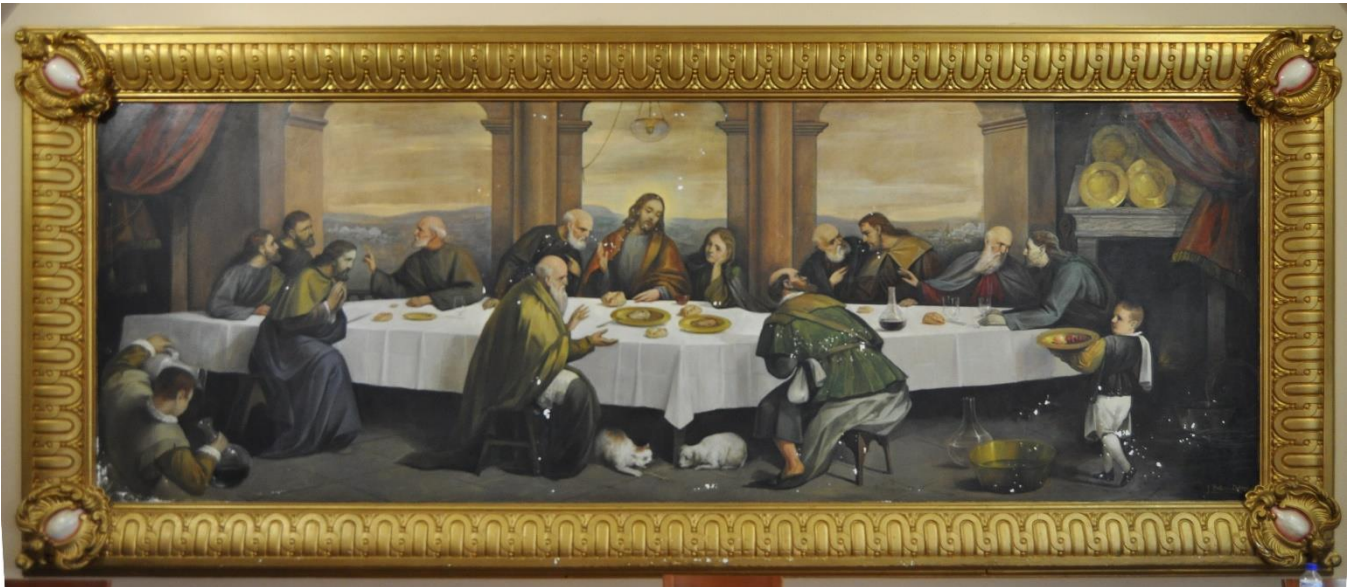
Figura 35. Estado de conservación de la pintura mural en el año 2013. *Santa Cena*, José Bellver Delmás, 1953.

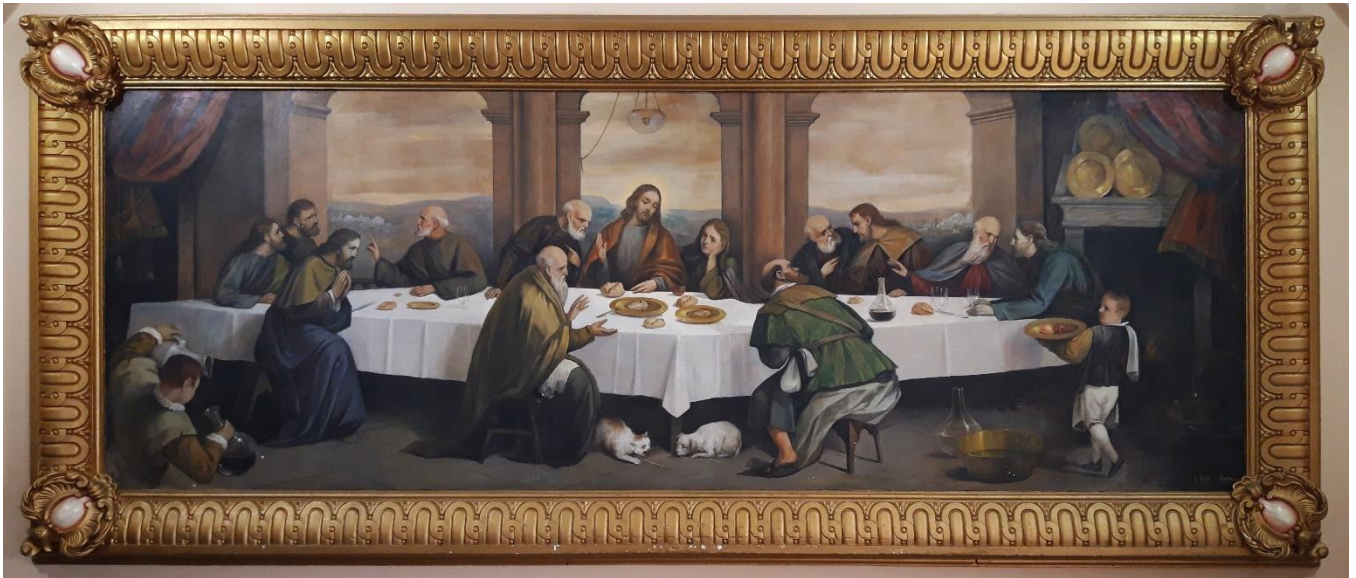
Figura 37. Estado de conservación de la pintura mural en el año 2019. *Santa Cena*, José Bellver Delmás, 1953.

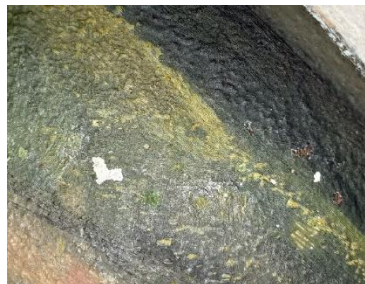
La obra presenta un estado de conservación relativamente bueno si se tienen en consideración estadios anteriores, pero equiparada a otras obras del recinto o con mejores cotas de calidad posibles, de 2008 a 2013 sería catalogada de estado aceptable e incluso malo. Pues, dadas las condiciones que presenta, si no es asistida y tratada de forma periódica terminará por desprender gran parte de la capa pictórica, generando más pérdidas. De hecho, en la última visita realizada en noviembre de 2020 se observó cómo transcurrido poco más de un año de su intervención continúa aun descamándose poco a poco (fig. 39).

Figura 40. Desprendimiento de placas pictóricas, año 2020.

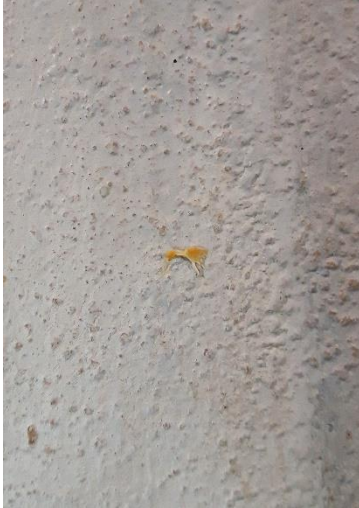
Figura 46. Suciedad superficial. Posibles restos de comida adherida.

Sorteando el estado de fragilidad que presentaba la pintura en las zonas con riesgo de desprendimiento, se practicó una limpieza mecánica muy suave, dividida en dos subtipos de intervención. La primera fue mediante brocha de pelo blando en zonas definidas, alrededor de la pintura y en la moldura, a fin de barrer depósitos de polvo y otras partículas fácilmente removibles⁶⁴. Para la segunda, se actuó sobre manchas concretas y cuerpos extraños adheridos a la superficie pictórica (fig. 46). En este ejercicio se utilizó instrumental quirúrgico —escalpelo y bisturí— con objeto de quitar salpicaduras y gotas resacas de pintura o material de estuco.

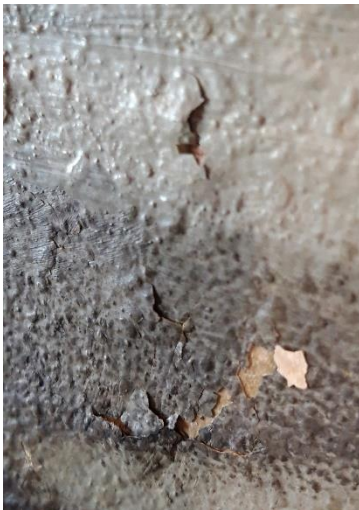
Gran parte de la obra mural presentaba descohesión, es decir, separación entre la película pictórica y el soporte (fig. 47), y desprendimiento de escamas. Por lo que se aplicó una mezcla de Acril™ 33 diluido en agua al 15%, dando solidez a la configuración, asegurando aquellas áreas con fragilidad, y, en otros casos, volver a recolocar o unir fragmentos desprendidos de la propia pintura.

Figura 47. Descohesión. La fotografía muestra la separación de la capa de pintura con respecto al soporte.

El método de operación consistió en la inyección del producto mediante jeringuillas —de distinta medida según la zona de contacto—, respaldando la

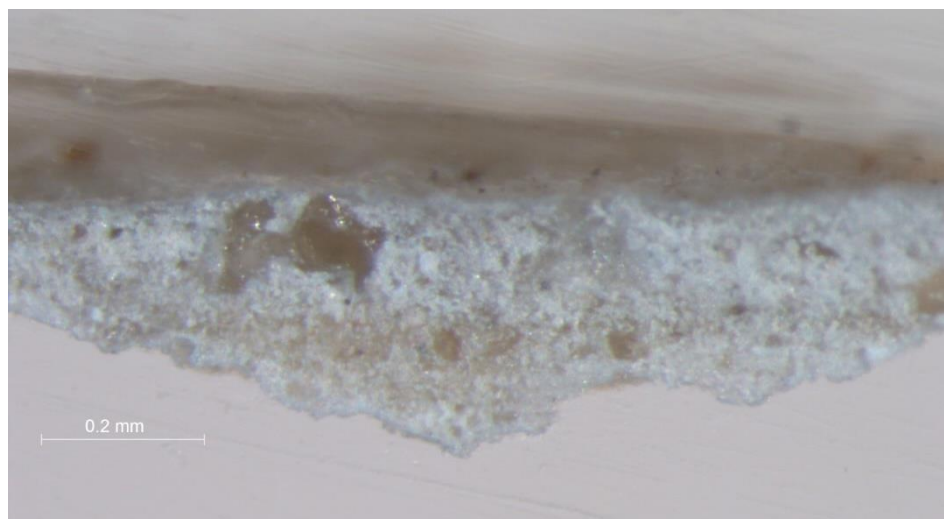
Desde una observación más minuciosa, tomando como referencia las pruebas de microfotografía por microscopía óptica de la muestra de los estratos pictóricos⁴³, salvo algunos granos de colores terrosos y blanquecinos, se aprecia densidad y homogeneidad granulométrica (ver Anexo III, fig. 79).

Figura 79. Muestra 5 (m5). Microfotografía por microscopía óptica, 63x. Extracción compuesta solo por el mortero de la capa de enlucido.

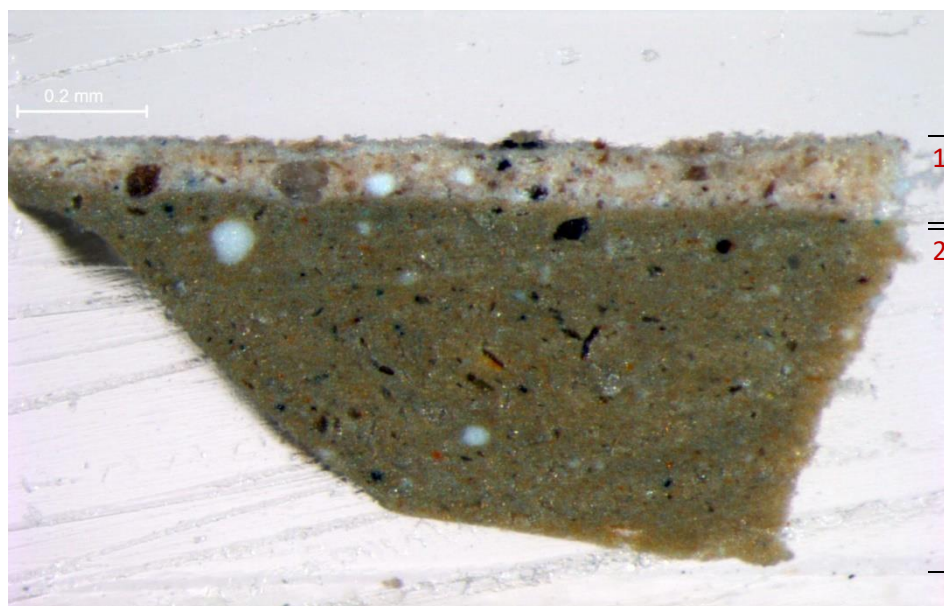
COMPOSICIÓN: CAPA PICTÓRICA					
Estrato	Muestra	Pigmento	Compuesto encontrado	Proporción	Nomenclatura
2	6 (m6)	Azul de Prusia	Óxido ferroso	0,32%	FeO
		Rojo de Plomo (minio)		3,82%	PbO

Figura 80. Muestra 6 (m6). Microfotografía por microscopía óptica, 50x. Extracción compuesta por dos estratos. El estrato 1 corresponde a la capa de enlucido y el 2 a la capa pictórica.
