La Façana Marítima Valenciana.

Proposta d'Intervenció en el
Poblat Marítim d'el Cabanyal.
Casa de Pescadors situada al
C/Eugenia Viñes nº56.

Projecte Final de Grau.

Alumna: Company Blasco, Vanessa.

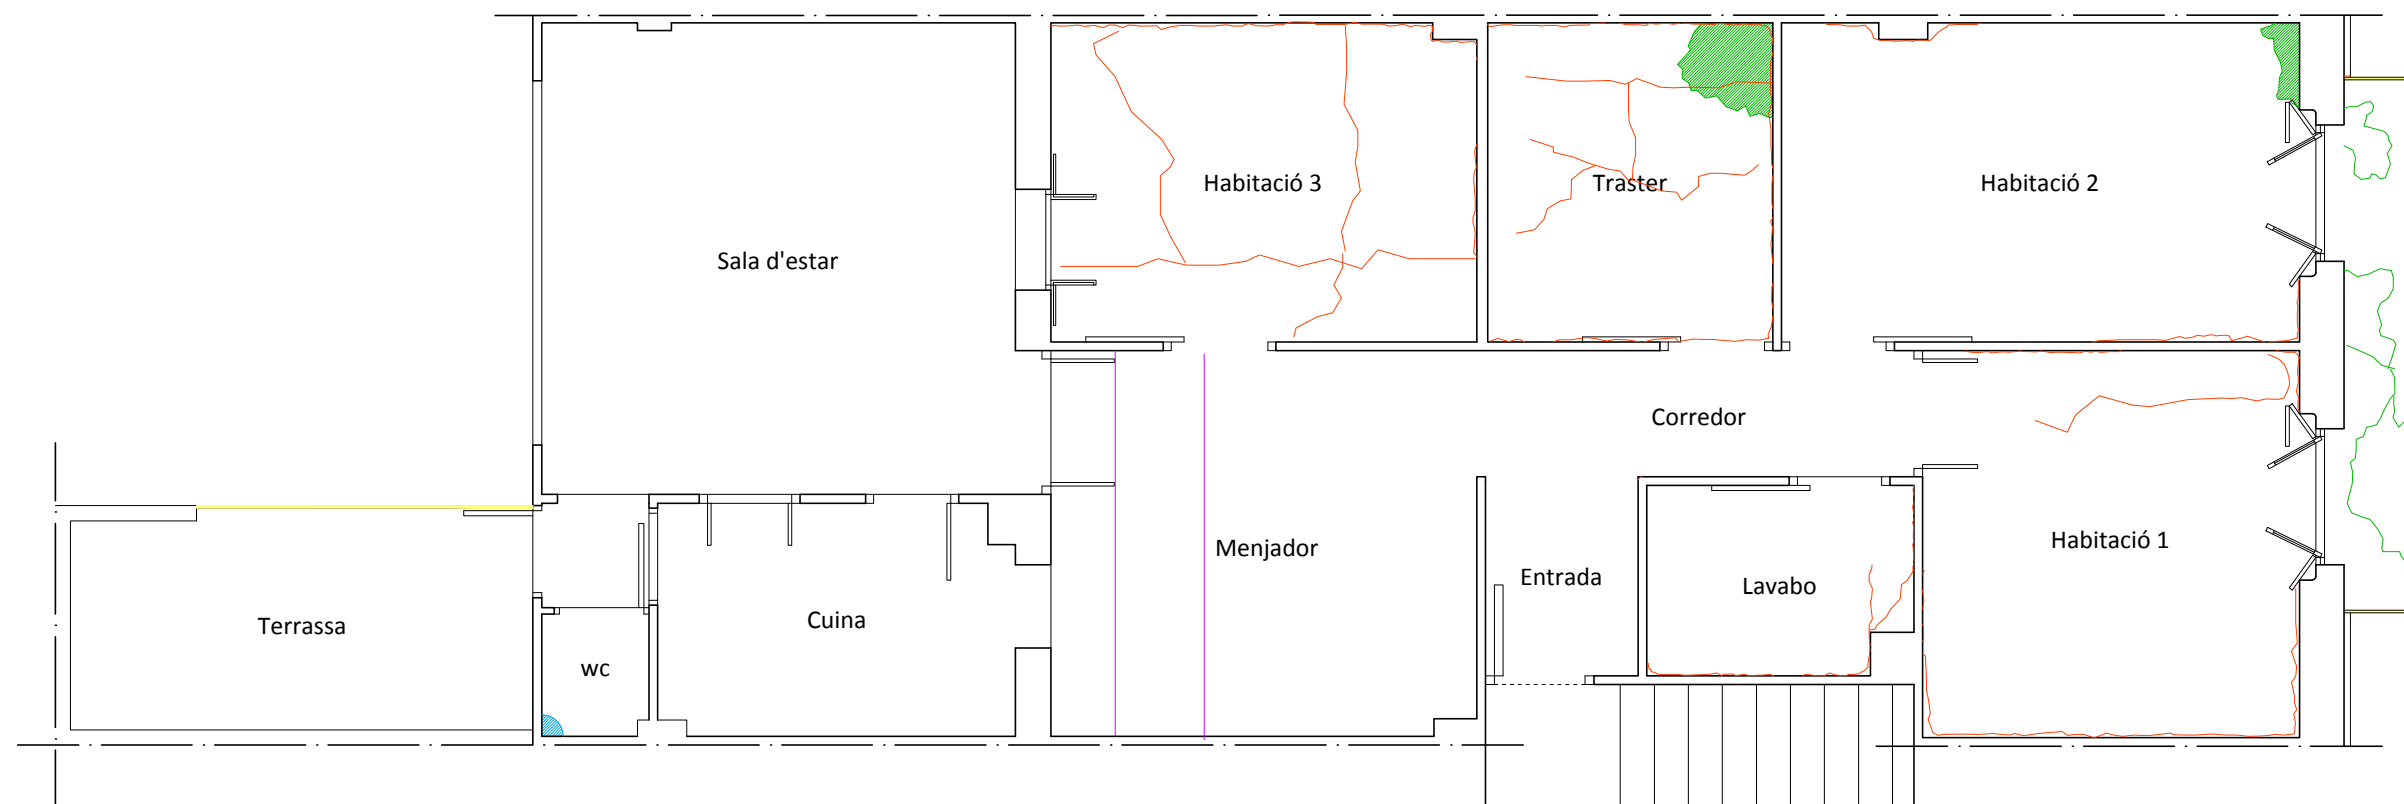
Es marquen les lesions pertanyents als sostres falsos, i a la cara inferior del balcó de la façana principal.

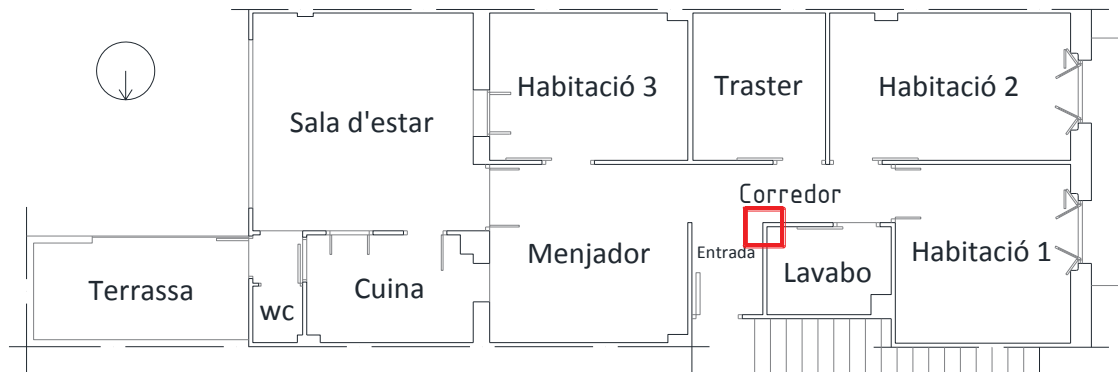
1.2. Localització:

En el cantó del corredor amb l'entrada.

L'encontre entre els paraments verticals ha sofert cops de manera continuada. Allò que va començar amb menudetes fissures i/ o despreniments, a hores d'ara és un despreniment de material important per falta de manteniment.

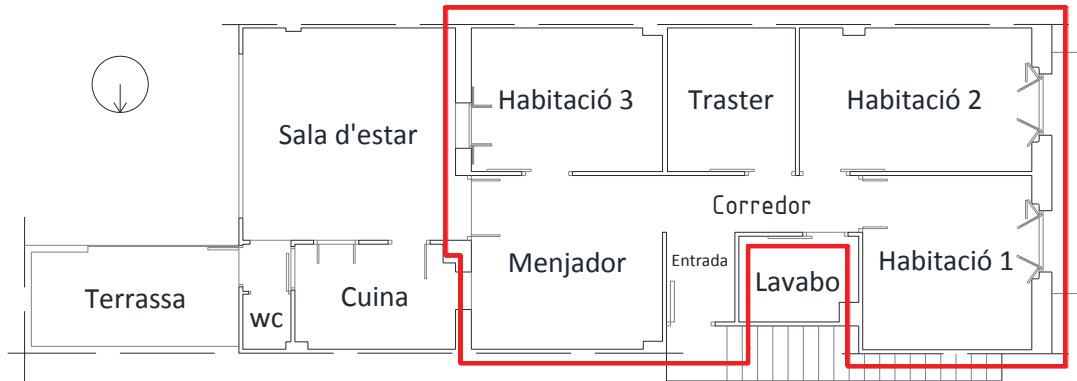
2.2. Localització:

De forma generalitzada en el paviment original de rajola hidràulica.

La fallada del sistema d'apegat.

Llevar-les i tornar-les a col·locar tenint cura de que la pasta ocupe tota la superfície que haja d'estar en contacte amb el paviment i no deixar les vores sense. També de que la pasta utilitzada tinga unes característiques idònies d'adherència i que el paviment tinga un acabament dentat en la cara de contacte amb el morter per a millorar l'apegat i la resistència a l'esforç rasant.

Per a prevenir possibles lesions amb les mateixes característiques, caldria materialitzar uns junts de dilatació amb un segellat elàstic, ja que el paviment hidràulic va d'un mur de càrrega a l'altre sense cap tipus de junt. Com que la majoria de peces estan trencades i s'han de llevar per a canviar-les per noves, el junt es podria fer de manera perimetral.

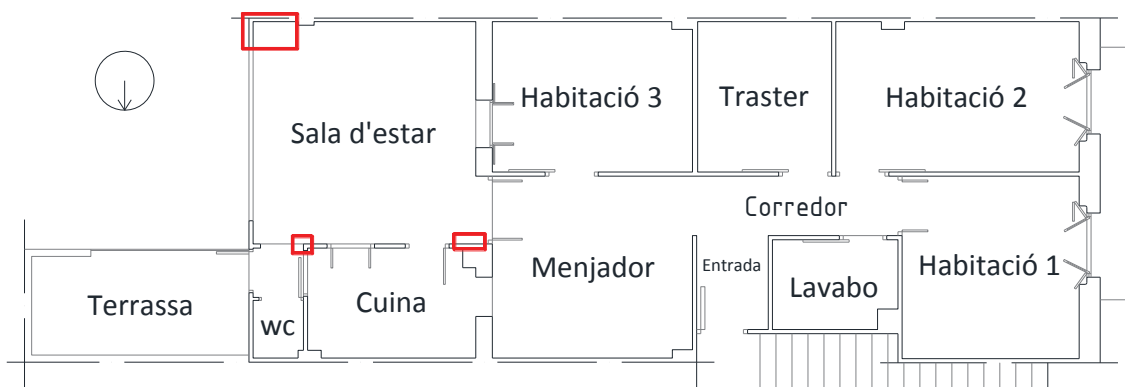
3.2. Localització:

En l'enrajolat de parets de la sala d'estar.

La fallada del sistema d'apegat o la utilització d'una pasta pobra.

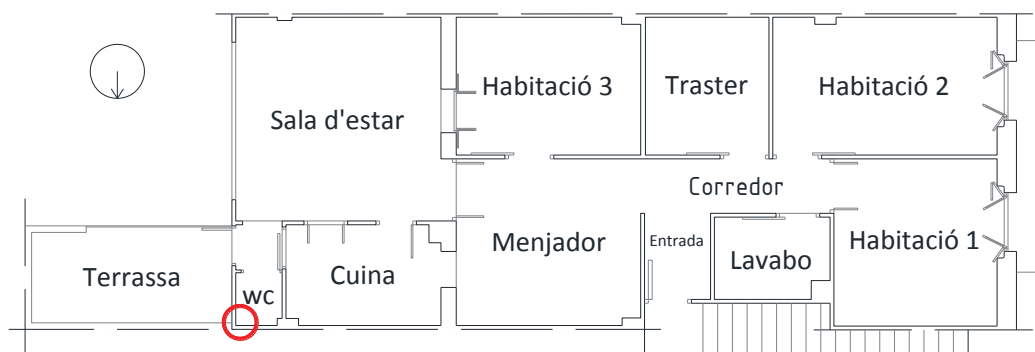
4.2. Localització:

Grans inflors en forma circular, taques generalitzades, fissures horitzontals i inflors longitudinals.

Grans inflors en el cantó entre la cara interior de la façana posterior i la mitgera, taques generalitzades en la cara interior de la façana posterior i inflors transversals en la mitgera, darrere de la cisterna.

- Una fuga d'aigua de la xarxa de desguàs que transporta l'aigua a la cisterna juntament amb la utilització d'un revestiment elàstic que s'estova però que no parteix, cosa per la qual no apareixen les fissures com a tals.

- El primer que cal fer és inspeccionar la xarxa de desguàs del vàter per tal de trobar la fuga i reparar-la. Després picar tota la paret i deixar-la assecar. Una vegada assecada, reconstruir l'arrebossat i pintar.

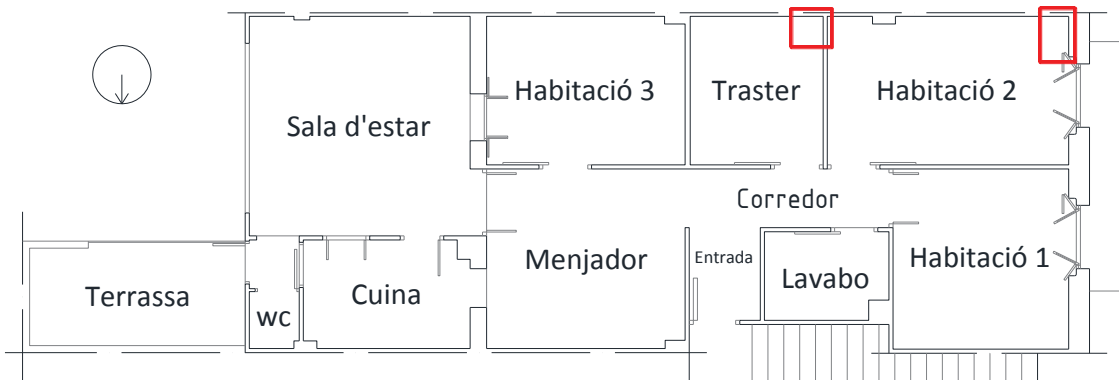
5.2. Localització:

Taques, fissures, bombaments i desprendiments irregulars del revestiment.

En el cantó entre els paraments verticals i el sostre fals de l'habitació 2 i en el sostre fals del traster.

Després, cal comprovar l'estat de la coberta. Si l'estat és l'adequat, per finalitzar, es col·loquen les teules amb morter hidròfug en tota la coberta. En les teules reutilitzades, es canviarà la seua posició, de manera que les teules canal passen a ser teules cobertores i viceversa.

Si l'estat de la coberta no és l'adequat, abans de realitzar la col·locació de les teules i del canaló, es realitzaran les accions descrites a la lesió nº 21 (lesions hipotètiques* de la coberta), pàgina 171.

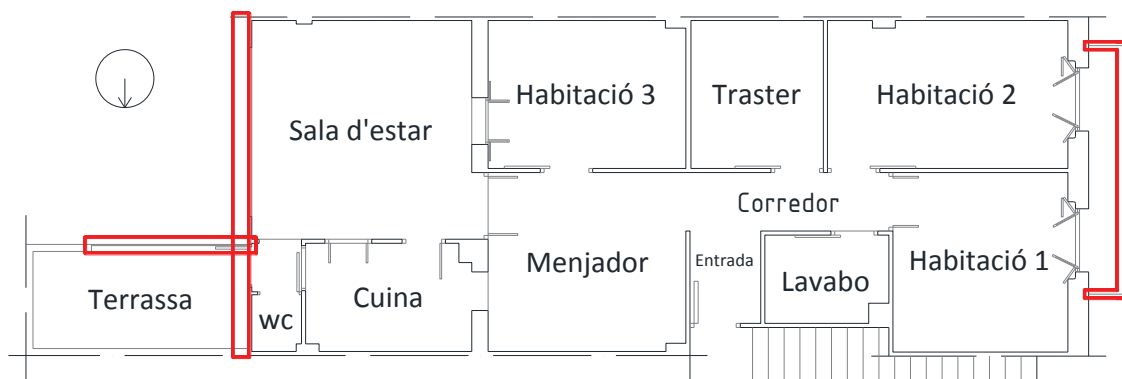
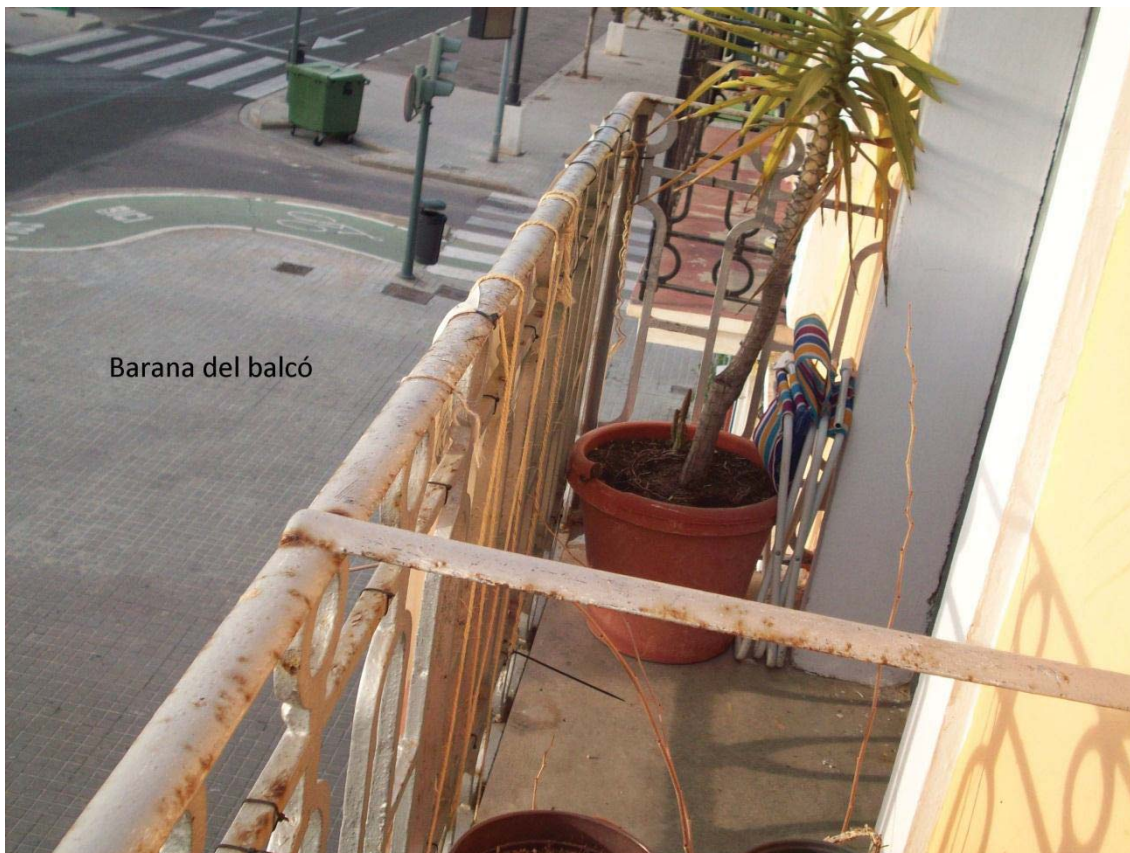
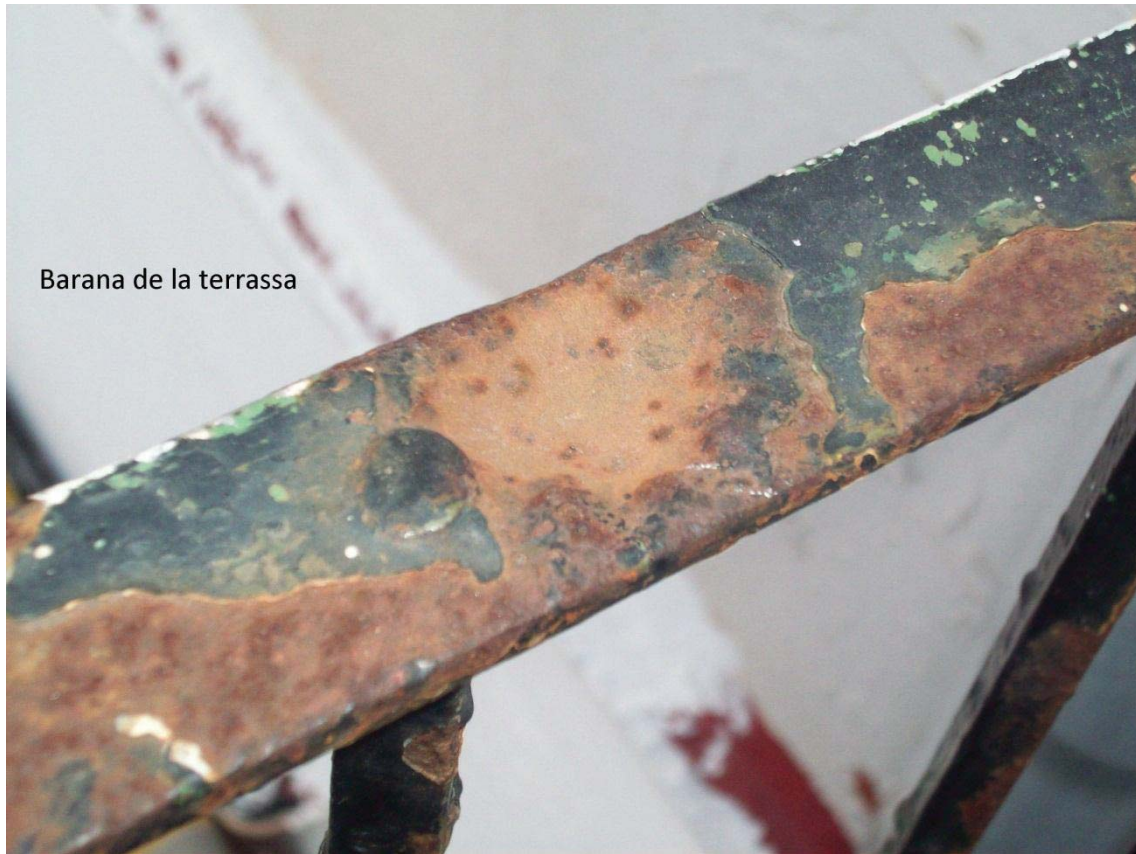
6.2. Localització:

En elements metàl·lics exterior: les baranes del balcó i de la terrassa i en les grapes del canaló situat en la façana posterior, amb orientació est.

Barana de la terrassa

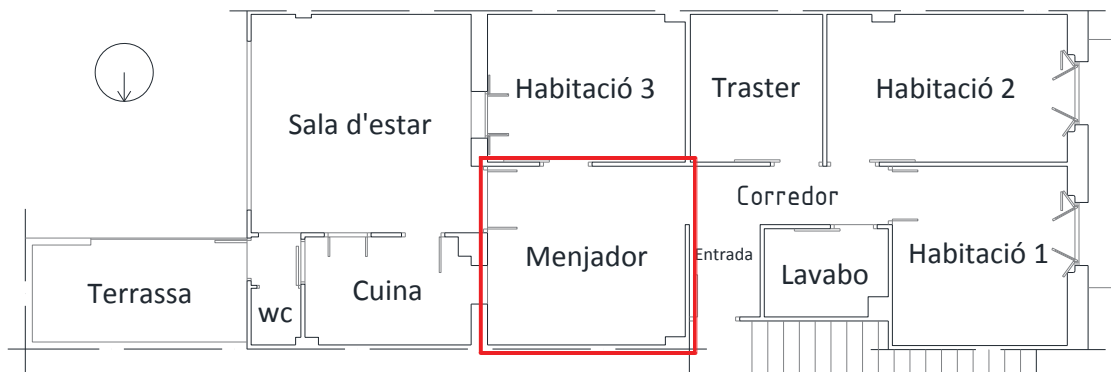
7.2. Localització:

Dues fissures transversals a la direcció del forjat.

Al sostre fals del menjador en l'extrem est, al costat de la façana posterior original. Punt en el qual canvia l'estructura.

La contracció del sostre fals per variacions higròtiques o per l'absència de juntes de retracció en el seu perímetre, provoquen aquets tipus de fissures ja que al contraure's el material no pot absorbir aquestes contraccions i acaba per trencar en la direcció perpendicular a la del moviment.

També pot ser que just en la zona de les fissures hi hagen instal·lacions fixades al sostre fals i que aquest no siga capaç de suportar aquest sobrepès.

Les intervencions consisteixen en desmuntar el sostre fals i veure que és el que passa realment.

Després, si la causa és el sobrepès de les instal·lacions, el que cal fer és fixar-les mitjançant un perfil de PVC, que les continga totes, en les biguetes, ja que són l'element resistent de l'estructura.

Seguidament cal canviar totes les estopades, ja que unes estan trencades i d'altres poden estar debilitades i trencar-se molt fàcilment.

I per últim, si ha sofert les variacions higròtiques, a l'hora de reconstruir el sostre fals, cal materialitzar una junta de retracció perimetral a l'estanca, de manera que queda assegurada la independència mitjançant una motllura que la amague.

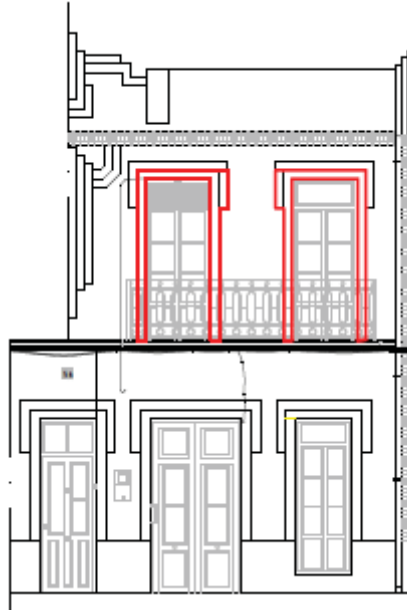
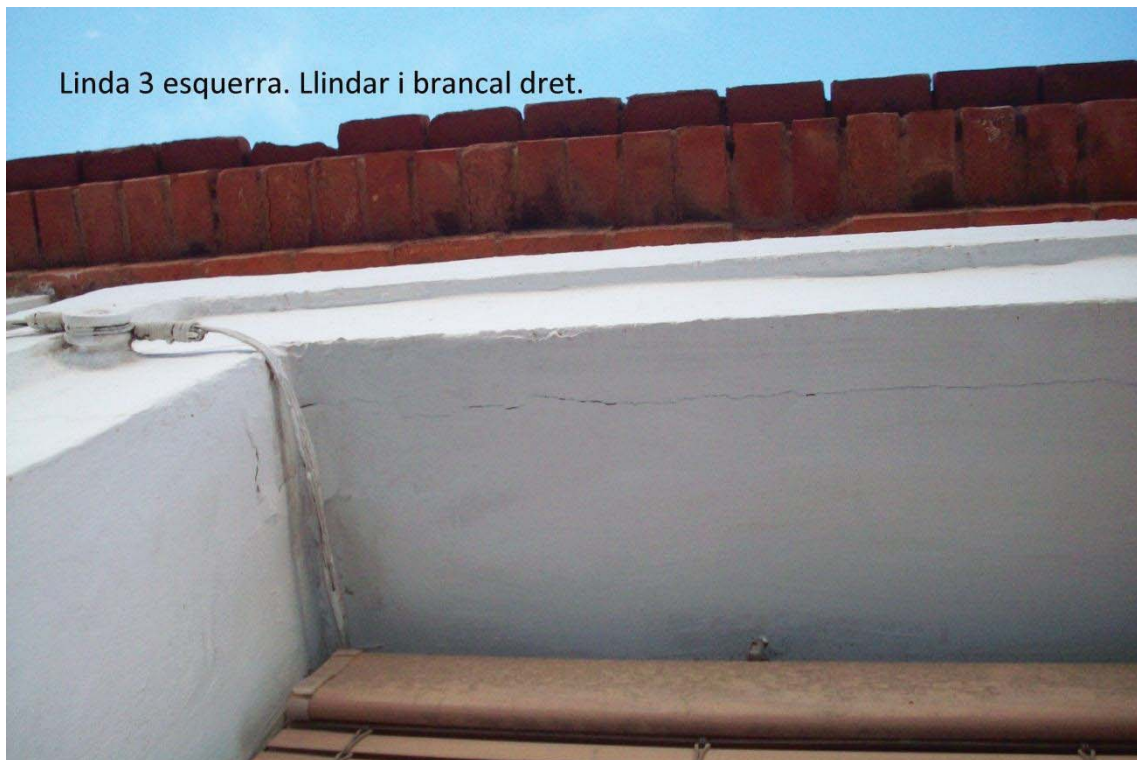
8.2. Localització:

Fissures longitudinals en la cara inferior dels llindars que segueixen cap avall pels brancals o en horitzontal pels cantons.

En els llindars i el brancals de les portes que donen pas al balcó en la façana principal.

Una vegada obert el primer punt de fissura, la humitat de l'ambient ha penetrat per la mateixa i ha començat el procés d'oxidació de l'armat. La qual cosa ha provocat més tensions internes i el revestiment ha continuat flectint-se per aquells llocs més dèbils, com son els cantons de les llindes.

El primer que cal fer és comprovar si les fissures estan vives o estabilitzades.

En el cas d'estar estabilitzades, el que cal fer és reparar la zona oxidada, i en el cas d'estar vives, cal posar un testimoni de guix sobre el formigó, eliminant prèviament el revestiment, per a veure la velocitat i gravetat.

Per a reparar-les, primer cal picar el revestiment i el formigó i deixar al voltant de la barra oxidada un espai suficient per a poder raspallar l'òxid. Seguidament, raspallar la barra amb un raspall de puntes metàl·liques per a eliminar l'oxidació existent que s'entén que no ha originat pèrdua de secció en la barra. Després cal passivar-la amb un compost a base de polímers en dispersió aquosa, lligants de ciment i inhibidors de la corrosió, el qual s'aplica mitjançant un pinzell. Una vegada assecat el compost, es reconstrueix la zona picada amb morter d'alta resistència.

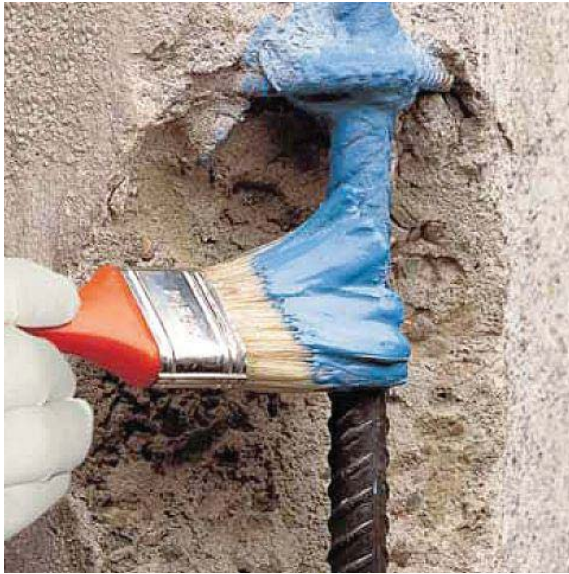
Imatge 8.1. Aplicació de passivant a una armadura.

A la fotografia s'està aplicant el producte passivant *MAPEFER*, de la casa comercial *MAPEI* (www.mapei.es).

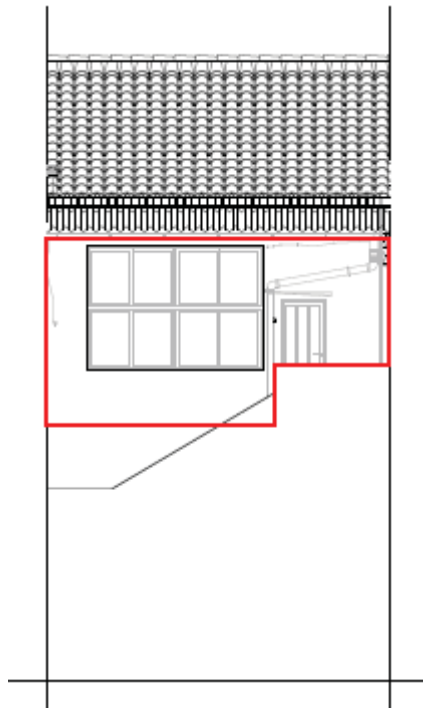
9.2. **Localització:**

Fissures irregulars i desprendiments del revestiment generalitzats.

En la façana posterior.

A més, l'aigua pot penetrar per les fissures existents anteriorment, per junts entre diferents elements amb diferents materials o per la porositat dels mateixos.

Per a eliminar la humitat de la façana cal primer, picar tot el revestiment i deixar-la assecar.

Una vegada seca, es lleva la finestra i es piquen uns 10 cm de la part superior del parament sobre el qual es recolza la finestra, inclosos els brancals de la mateixa.

Després, es col·loca un escopidor amb goteró i es segella la junta entre el bastiment de base i el mur, d'acord l'article 2.3.3.6. del CTE-DB-HS1.

Per a finalitzar, es reconstrueix l'arrebossat amb morter hidròfug en tota la superfície de la façana, i es revesteix amb pintura plàstica que és impermeable i transpirable.

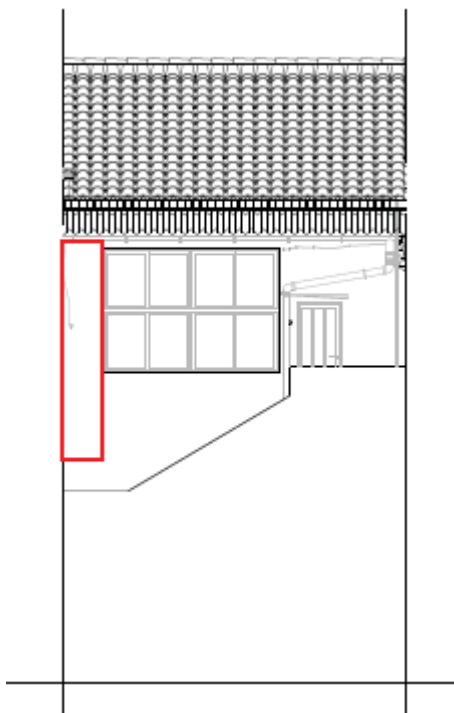
10.2. Localització:

Fissura vertical longitudinal paral·lela al límit de la façana.

En el cantó amb la vivenda veïna a l'altura de la sala d'estar.

Al sofrir la façana posterior dilatacions tèrmiques diferents a les que sofreix la mitgera i al no estar travades, tenen moviments diferents que creen tensions en el revestiment continu. Amb el temps, aquestes tensions es manifesten en forma de fissura en el revestiment, ja que no pot absorbir-los.

Seguidament, es col·locaran nous maons amb les mateixes dimensions que els originals de manera que es materialitze la trava entre ells.

Els buits que queden entre els maons de més d'1 cm, s'ompliran amb morter d'alta resistència.

I per a acabar, es reconstruirà tant l'arrebossat com el revestiment.

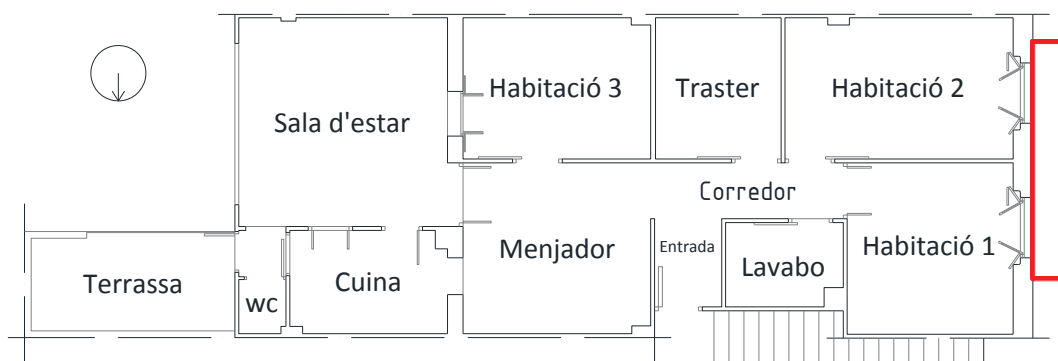
11.2. Localització:

Escrostonats en el revestiment i aparició de fissures en el mateix.

En la cara inferior del balcó.

Si està en un bon estat, és a dir, si pot continuar realitzant la seua funció resistent, seguidament, es col·loca l'empostissat. Si el llevat està en bones condicions, es pot tornar a posar el mateix, però si no està en bones condicions, cal posar-ne un nou.

Una vegada col·locat aquest, es col·loca una làmina impermeabilitzant coberta per les dues cares amb un geotèxtil que actuarà com a capa de separació entre l'empostissat i la làmina, per a què el primer no forade la segona. Seguidament, es col·locarà un paviment agafat amb morter. I finalment, es reconstruirà l'arrebossat i es pintarà amb una pintura plàstica, que és impermeable i transpirable.

Si no estan en un bon estat, es reforçaran com s'indica a la lesió nº21, pàgina 171.

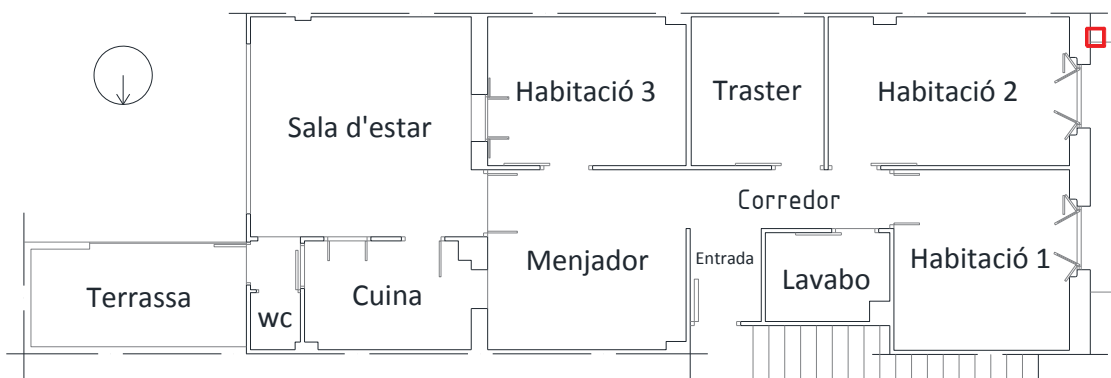
12.2. Localització:

En la façana principal.

La diferència de graus de moviment en l'encontre de diferents materials (bigueta de fusta i motllura de maó) amb diferents coeficients de dilatació tèrmica, fan que el revestiment, que sí que és continu, en trenque just per aquesta junta. Amb el pas del temps, i sense ser intervinguda aquesta fissura, per l'acció dels agents climatològics pot fer-se més gran i convertir-se en una esquerda.

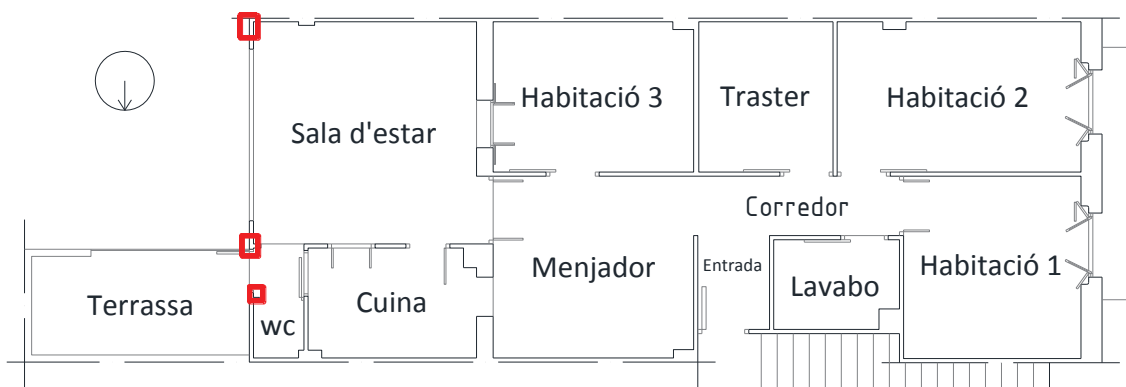
13.2. Localització:

En l'encontre de la barana de la terrassa amb la façana posterior, en l'encontre de la barana veïna amb la mitgera entre la sala d'estar i la vivenda veïna i en la part baixa del brançal de la porta de la terrassa.

Una vegada originades les primeres fissures i/o esquerdes, pot filtrar l'aigua de pluja per les mateixes i produir l'oxidació de les baranes. A l'augmentar de volum, es creen noves tensions internes en el revestiment que continua trencant-se.

Encara que no hi hagueren aquestes primeres fissures o esquerdes, tant les baranes com les fixacions del bastiment base de les portes, poden oxidar-se per filtracions de l'aigua de pluja. En aquest cas, l'aigua ha filtrat per la façana posterior, provocant l'oxidació de les fixacions metàl·liques del bastiment de base, i creant tensions internes a causa de l'augment de volum, les quals han arribat a trencar el revestiment.

La intervenció per a les baranes consistiria en picar una nova regata, bufar-la per a netejar-la i col·locar en les mateixes un morter elàstic que permeta el moviment i les vibracions sense transmetre-les a la fàbrica. I per a finalitzar col·locar uns protectors en cada connexió de la barana amb la fàbrica per a prevenir la filtració d'aigua per eixos punts.

Pel que fa a la connexió del bastiment de base de la porta de la terrassa, cal canviar-lo i posar-ne un nou. Per a la qual cosa es lleva la porta, es pica el parament per a retirar el bastiment de base, es pica i es neteja al voltant de les regates per a connectar els nous ancoratges materialitzant una junta elàstica, a l'igual que el cas anterior, i col·locar el nou bastiment i la porta.

En els dos casos, baranes i fixacions, cal protegir tant la barana que recau dins de la junta com les fixacions amb una imprimació anticorrosiva.

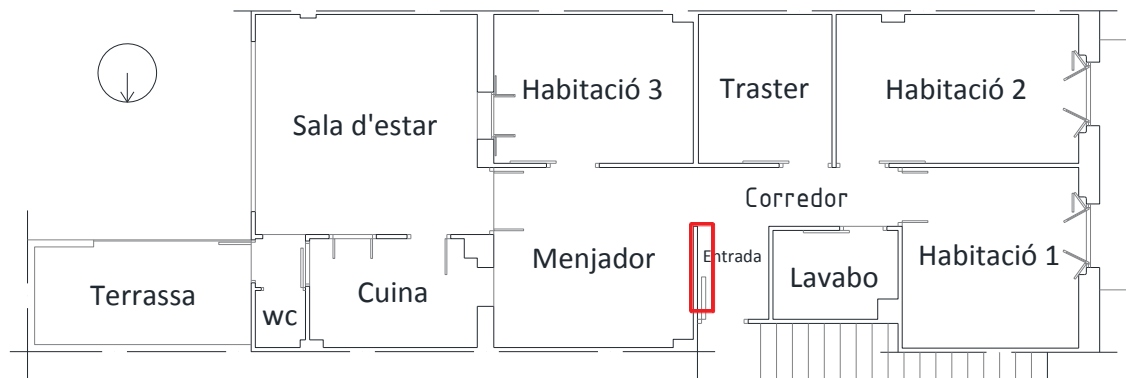
14.2. Localització:

En l'entornpeu de l'entrada.

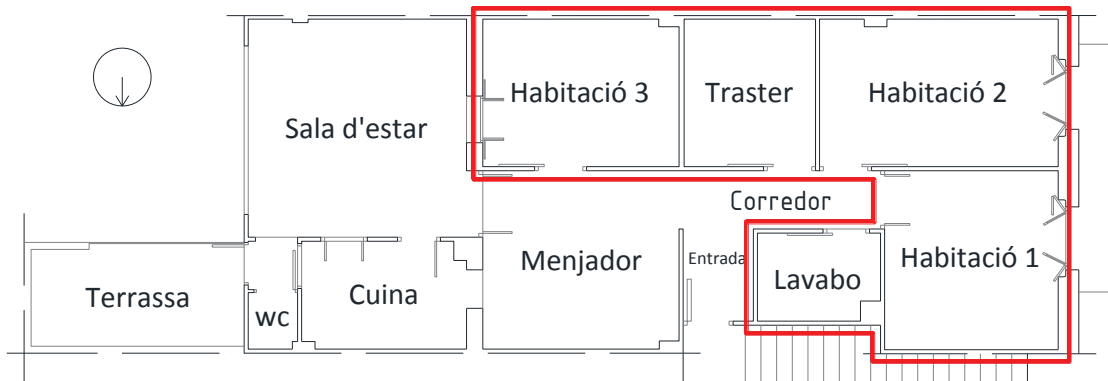
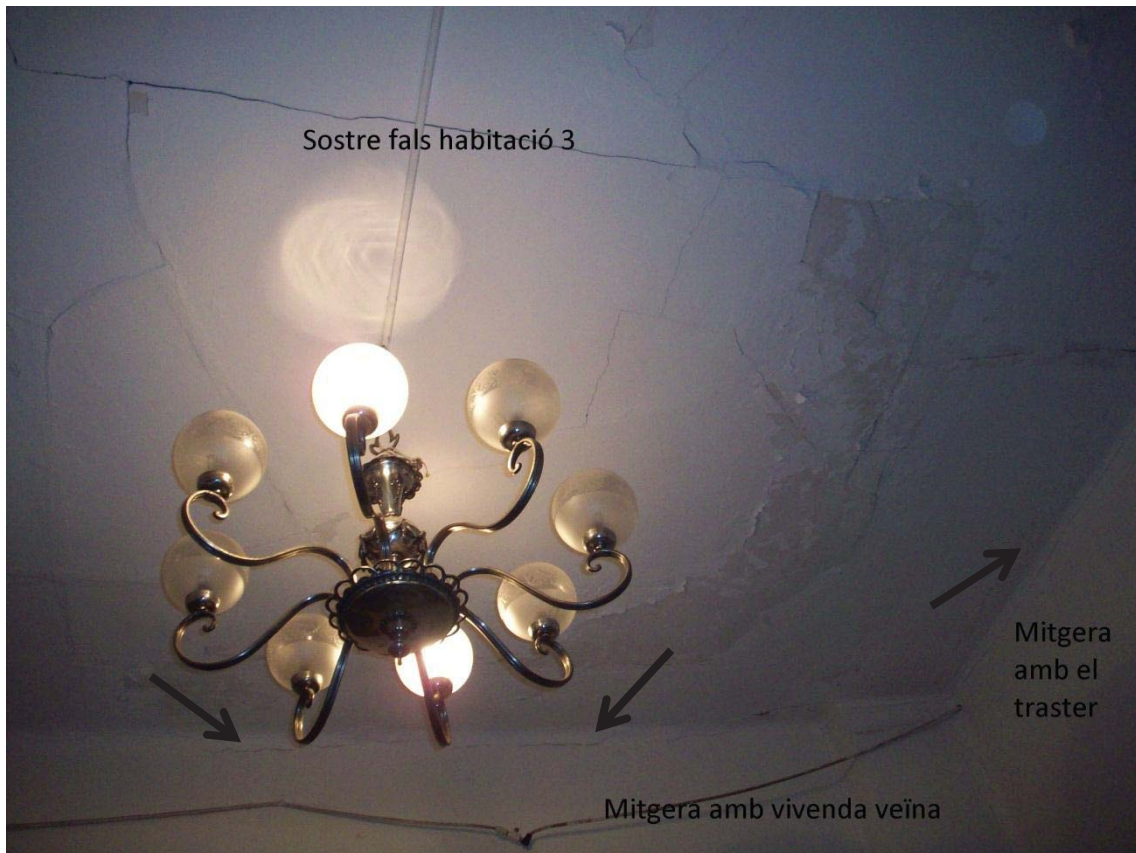
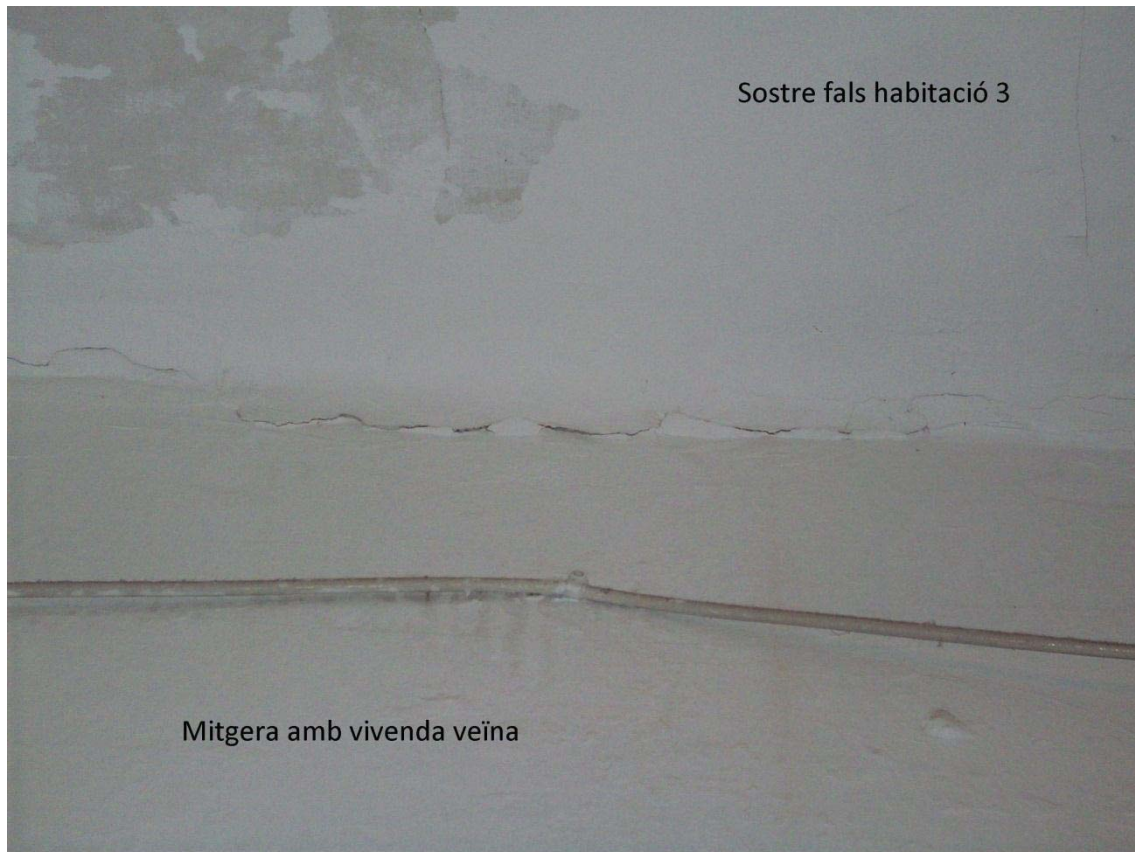
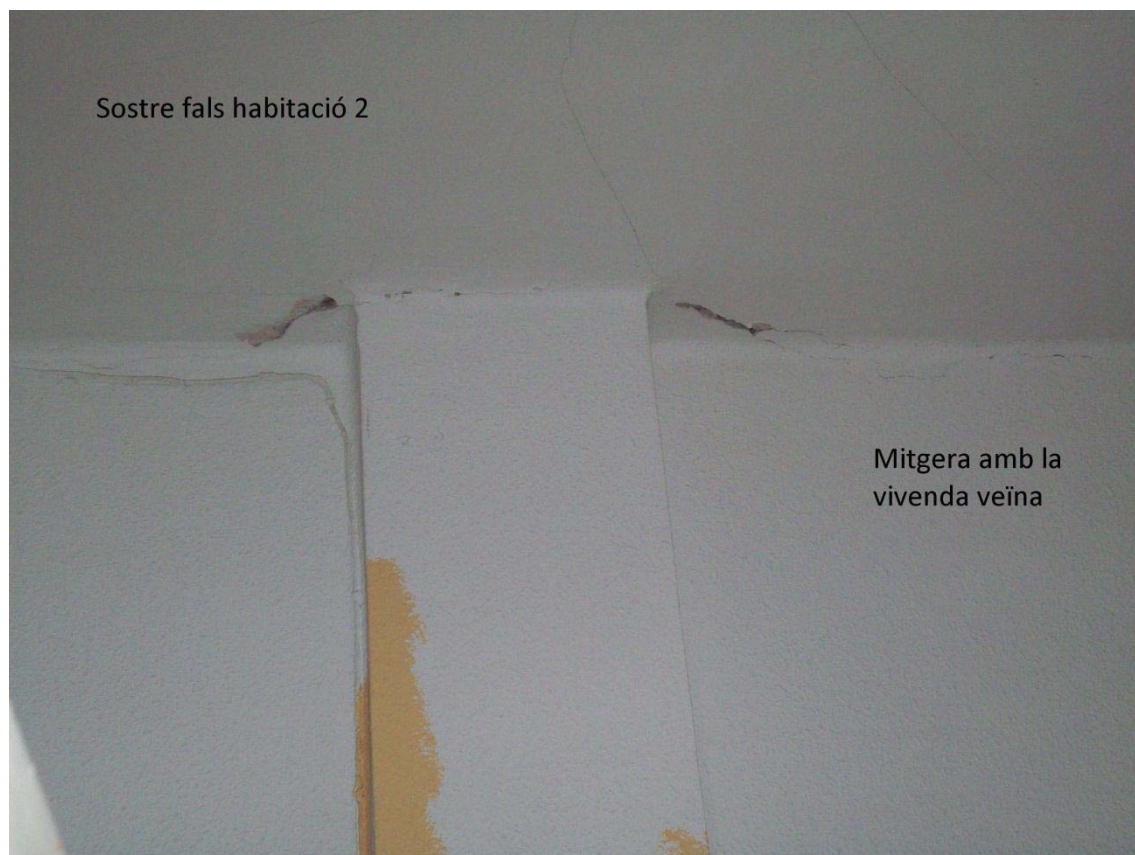
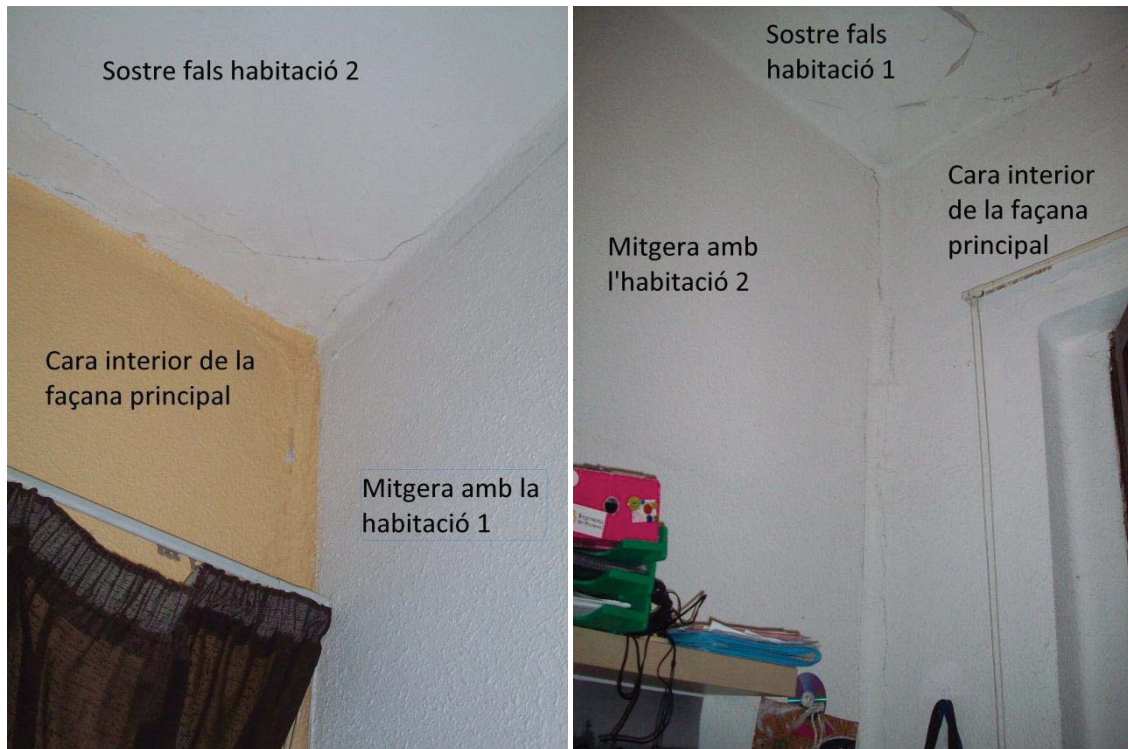
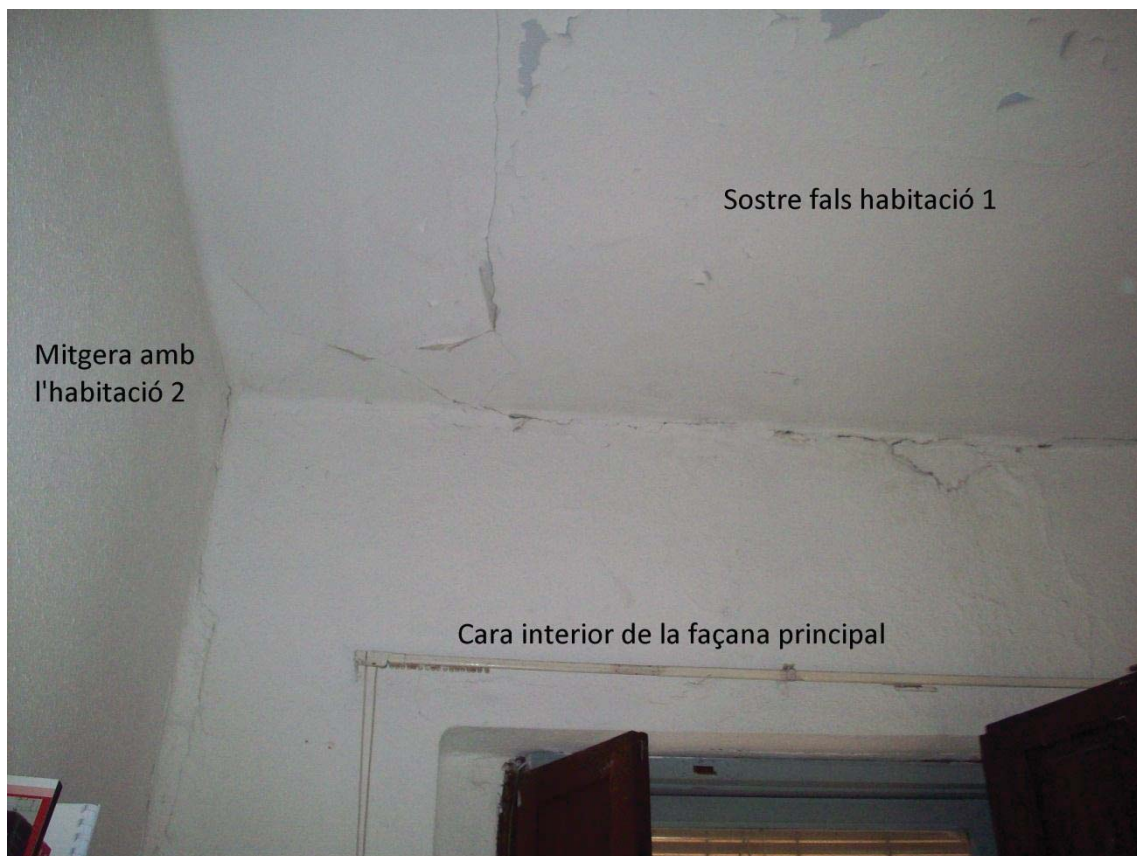
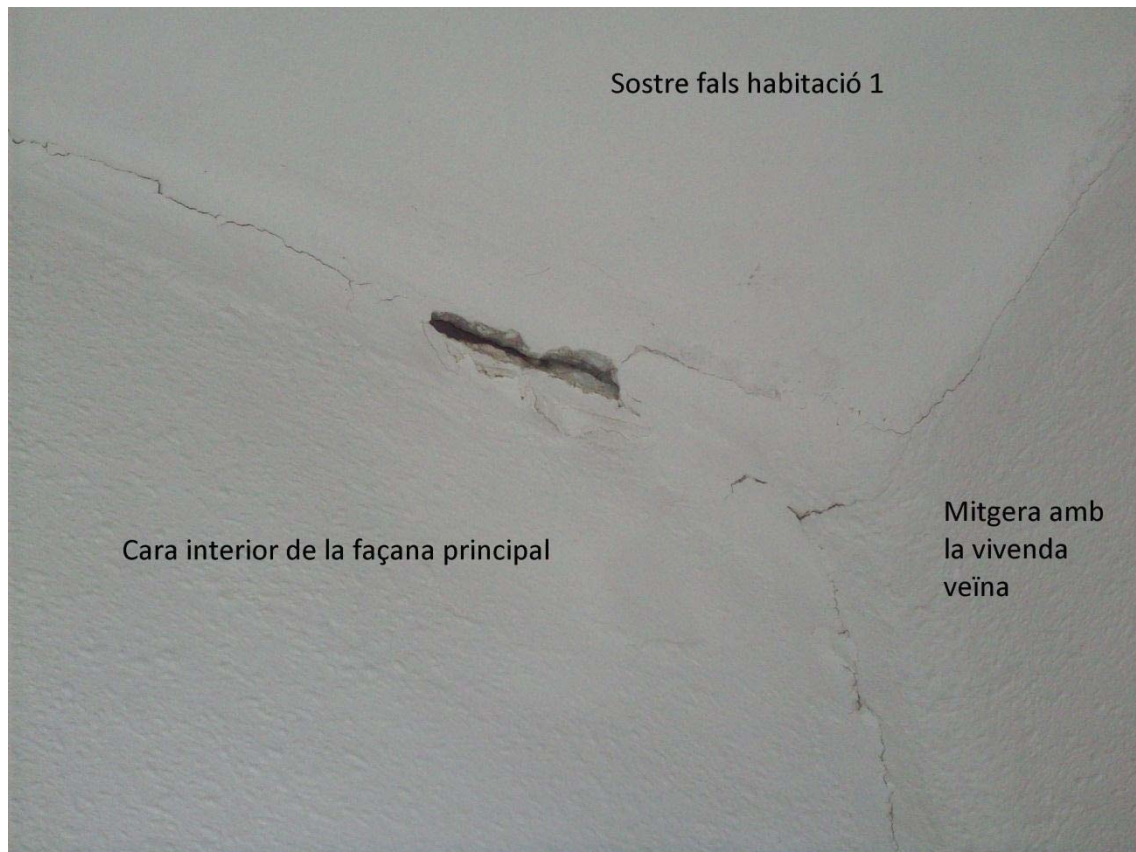
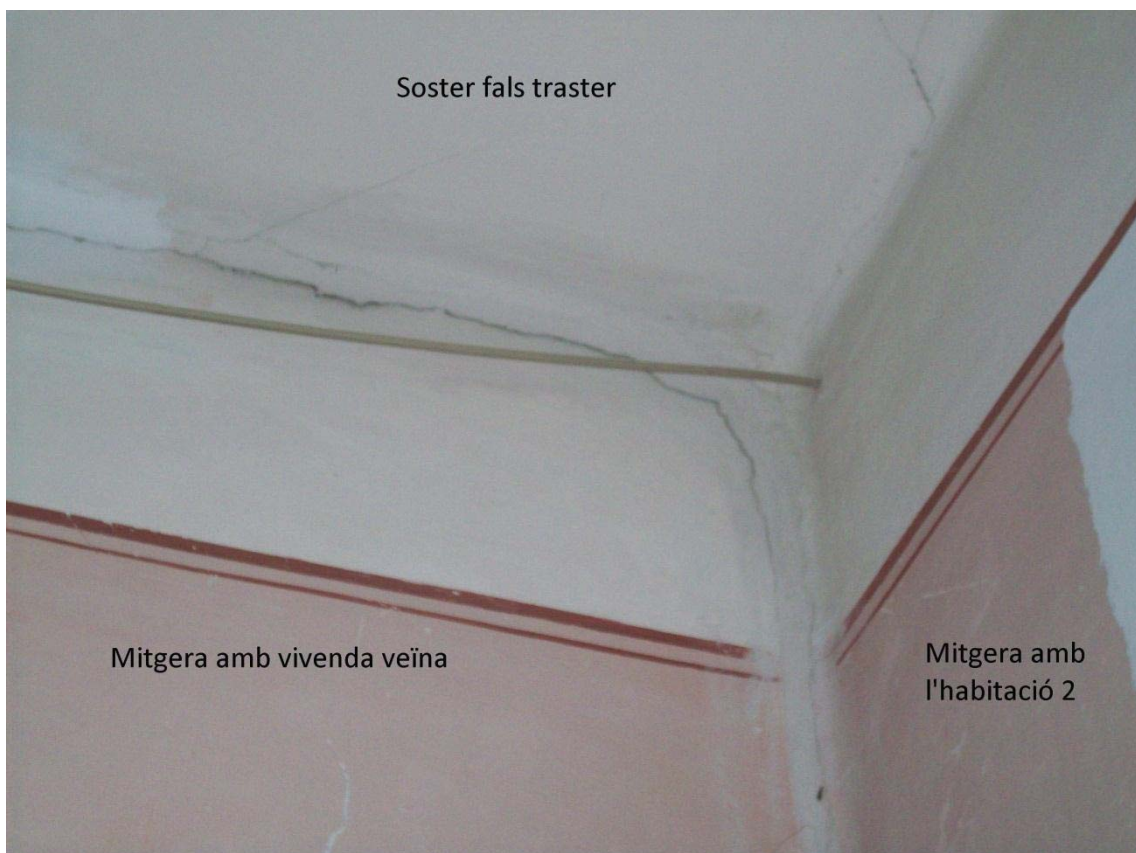
15.2. Localització:

En les habitacions 1, 2 i 3, en el traster i en el lavabo.

Les esquerdes verticals es solucionen cosint l'encontre entre els paraments verticals, materialitzant una trava entre els mateixos. Per a realitzar-ho, cal picar els maons de les dues divisions de manera alternada, i col·locar uns maons nous travant-los entre sí, a l'igual que a la lesió nº 10 (fissura longitudinal), pàgina 144.

Pel que fa a les esquerdes perimetrals dels sostres falsos, el que cal fer és materialitzar una junta perimetral entre aquests i les divisions verticals, de manera que les dilatacions dels primers no afecten a les segones. Per a aconseguir-ho, s'ha de picar el perímetre del sostre fals i separar-lo de les divisions. Per a tancar aquest buit, es col·locarà una motllura baix el fals sostre, i entre la motllura i el fals sostre es col·locarà un segellat elàstic, a l'igual que en la lesió nº 7 (fissures), pàgina 135.

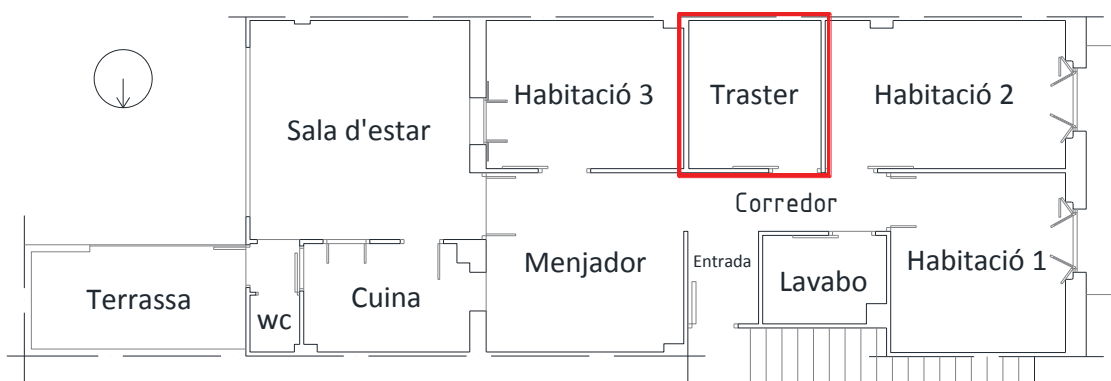
16.2. Localització:

En el sostre fals del traster.

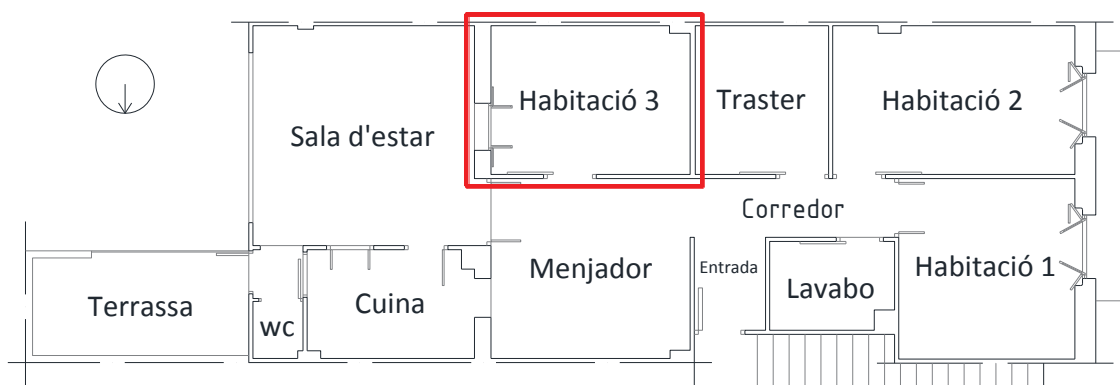
17.2. Localització:

En el sostre fals de l'habitació 3.

El més interessant seria canviar el sostre fals sencer per un d'escaiola discontinu, de manera que les juntes siguen elàstiques (no metàl·liques) i puguen absorbir els moviments de l'estructura. També caldrà realitzar una junta perimetral com s'ha explicat en la lesió nº7 (fissures), pàgina 135.

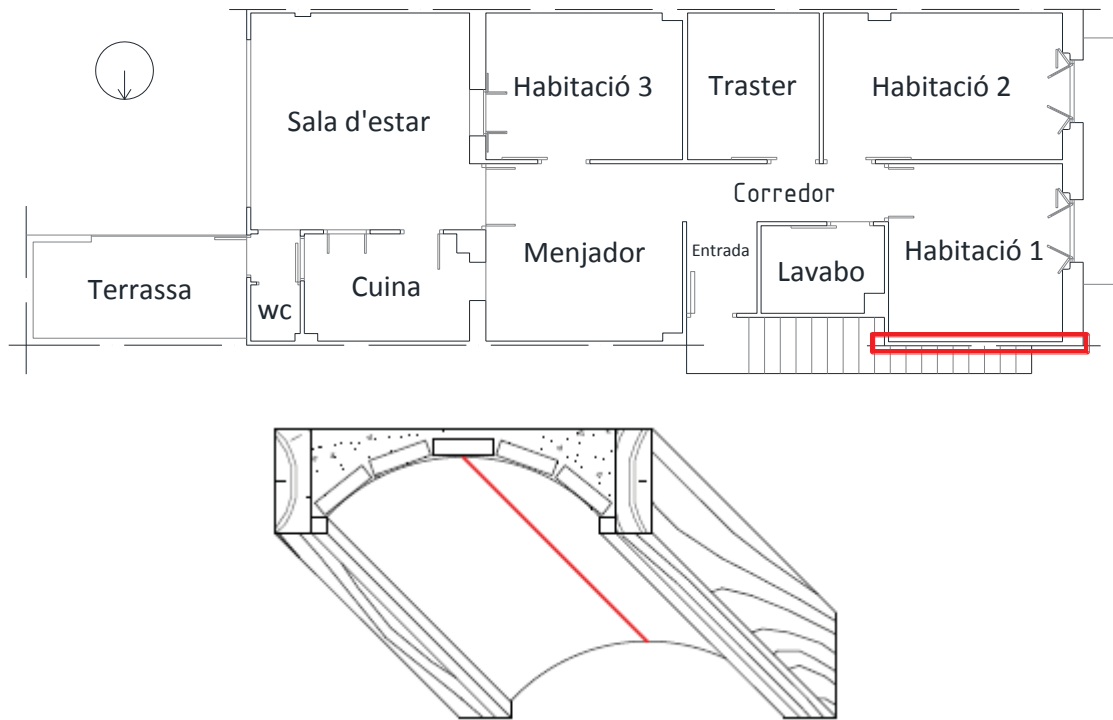
18.2. Localització:

En el revoltó de l'escala.
