La Façana Marítima Valenciana.

Proposta d'Intervenció en el
Poblat Marítim d'el Cabanyal.
Casa de Pescadors situada al
C/Eugenia Viñes nº56.

Projecte Final de Grau.

Alumna: Company Blasco, Vanessa.

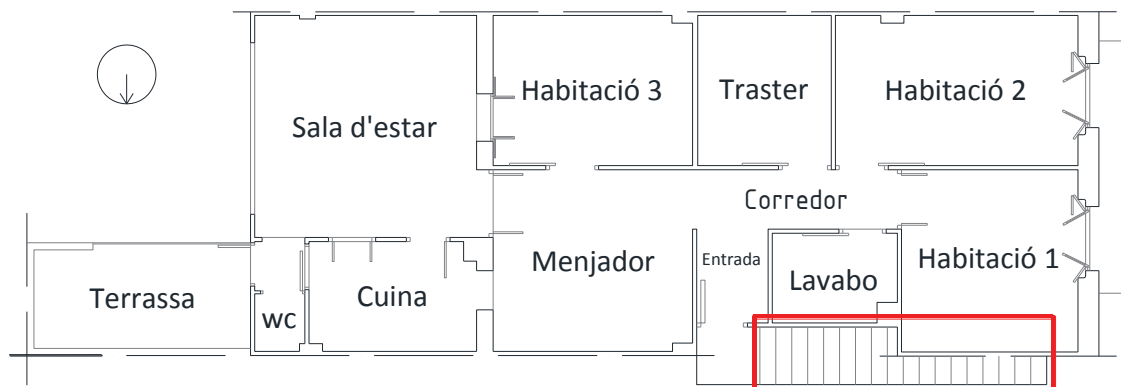
19

ESQUERDES

En els graons de l'escala d'accés a la vivenda.

Com que el nivell freàtic està a cota 0 i eliminar aquesta causa no resulta viable, el que es farà serà llevar les peces que formen els escalons i deixar assecar les capes que hi ha baix tot el possible. Després es col·locarà una làmina impermeable i es tornaran a col·locar les peces de l'escala. Ja que la majoria de les peces tenen esquerdes, es canviaran per unes noves.

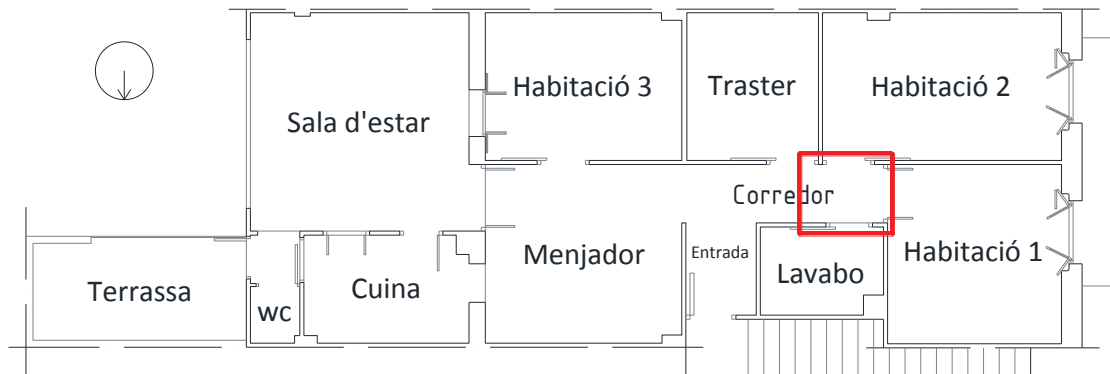
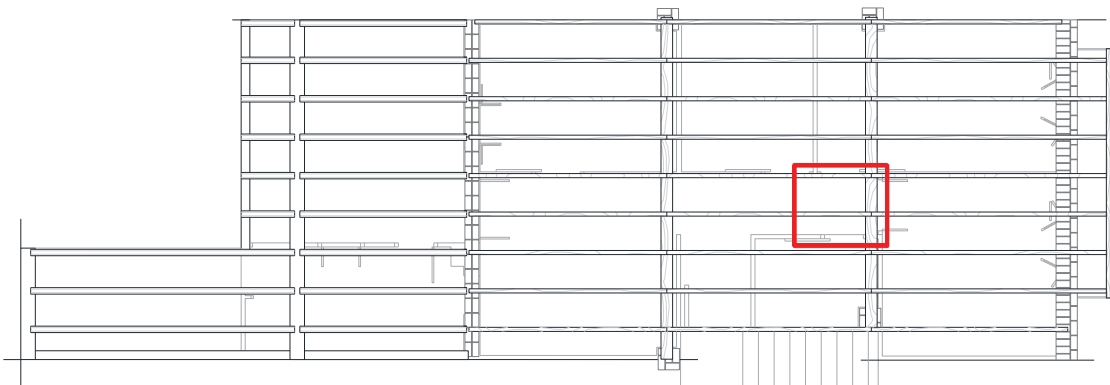
20

LESIONS HIPOTÈTIQUES* DEL FORJAT

En el forjat de P1a.

Per a fer-ho, primer cal apuntalar l'estructura i desviar les càrregues que graviten sobre aquesta zona del forjat mitjançant un entramat de puntant de fusta. Seguidament s'ha de llevar el sostre fals de la PB i els elements alleugerats del forjat, de manera que l'estructura quede nua. I una vegada inspeccionat l'estat de les biguetes i segons el mateix, reforçar o canviar per un element nou.

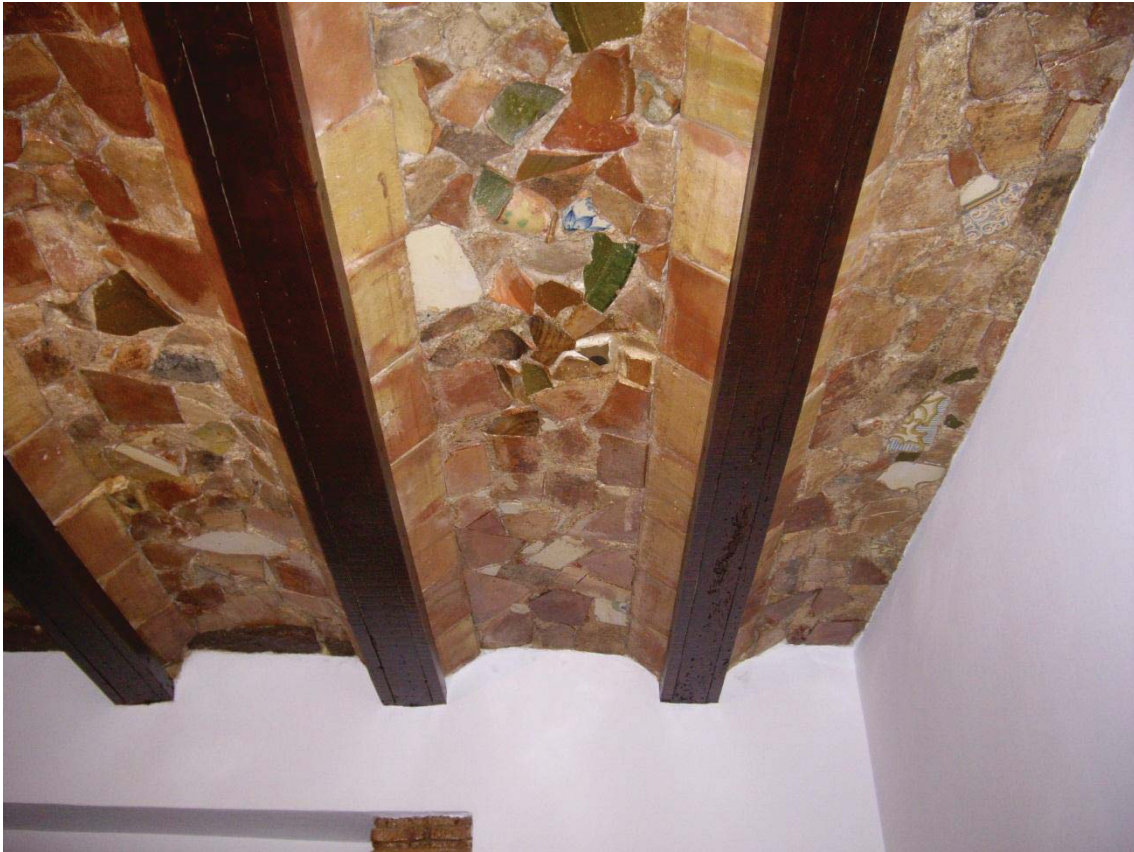
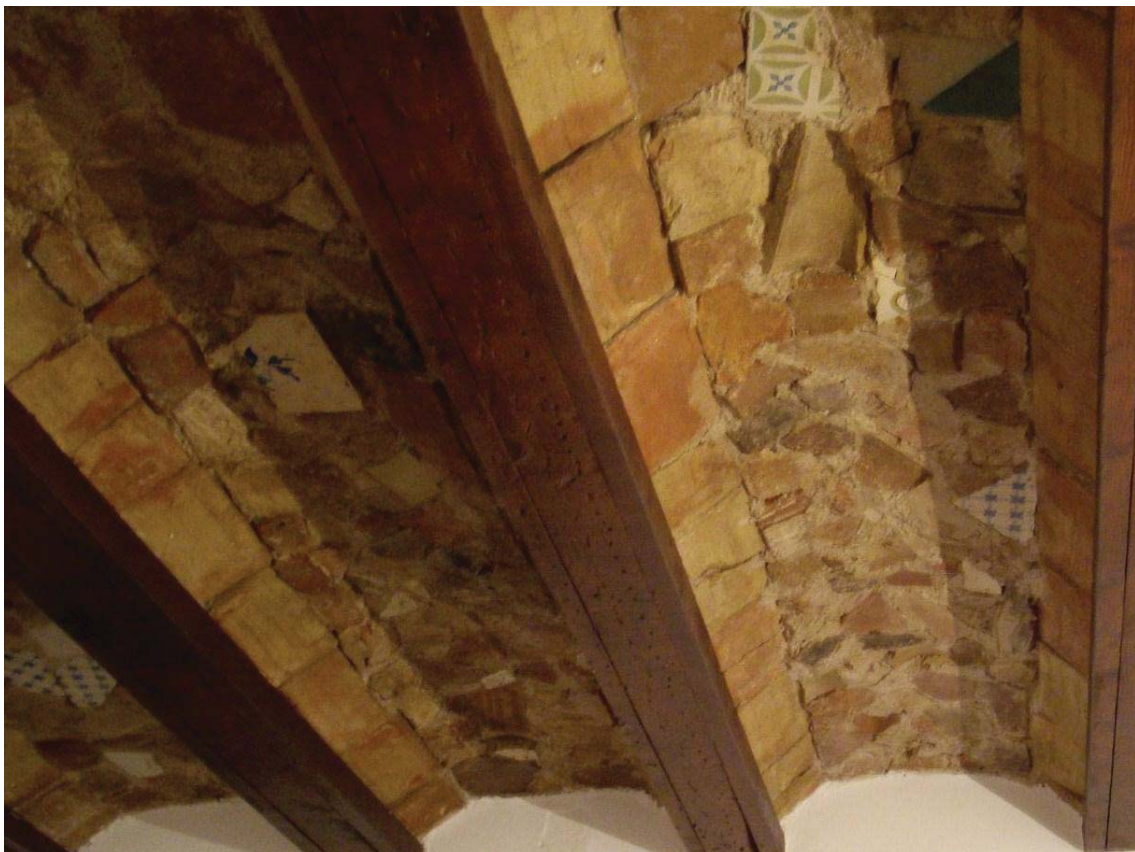
Sorpresa que es trobaren els propietaris d'una casa del casc antic de València durant la rehabilitació de la mateixa. Baix de diverses capes de falsos sostres d'escaiola, aparegué aquest forjat construït amb allò que en la seua època serien escombraries.

Com s'aprecia a la fotografia, es tracta d'un barrejat de restes de ceràmica (plats i fonts de fang), rajoles, teules, maons de fang i taulells de l'època de construcció (mitat del s. XIX).

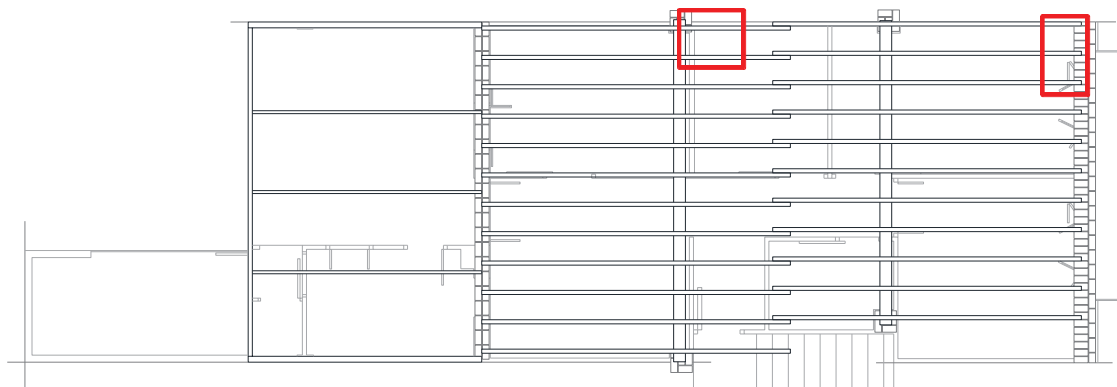
21

LESIONS HIPOTÈTIQUES* DE LA COBERTA

En els caps o en la resta de les fustes, segons s'observen les humitats.

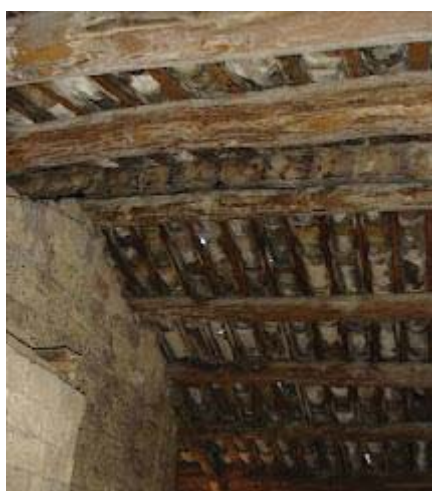
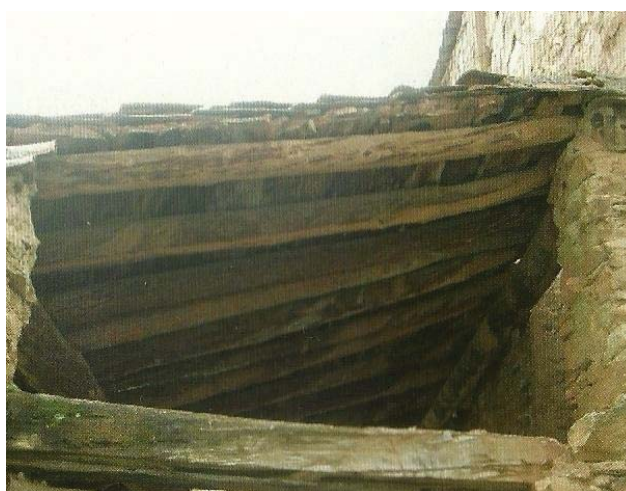
Possiblement l'estructura de la coberta és semblant a la de les següents fotografies:

En la suposició que la lesió siga el podriment de la fusta estructural, la causa ha de ser les filtracions de l'aigua de pluja per la coberta, originades per l'obturació del canaló, pel trencament de les teules o per l'absència de les mateixes.
