**TALLA DE MADERA POLICROMADA DE  
LA VIRGEN MARÍA DEL CALVARIO  
DE LA IGLESIA DE SAN JUAN DEL  
HOSPITAL EN VALENCIA.**

**ESTUDIO HISTÓRICO-TÉCNICO Y PROPUESTA  
DE INTERVENCIÓN**

**Presentado por Eva Salvador Martí**

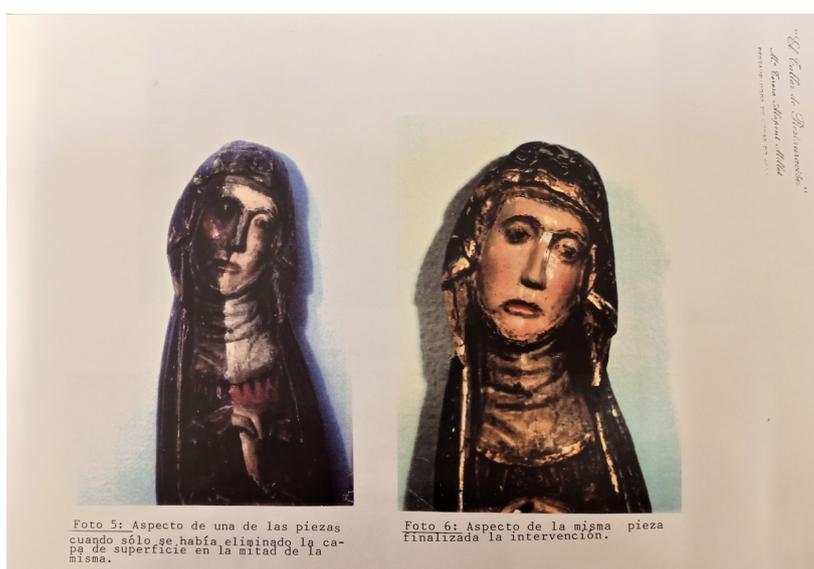
Foto 5: Aspecto de una de las piezas cuando sólo se había eliminado la capa de superficie en la mitad de la misma.

Foto 6: Aspecto de la misma pieza finalizada la intervención.
