# LA PLAZA DE TOROS DE ALCALÁ DEL JÚCAR, ALBACETE: CARACTERIZACIÓN Y CONSERVACIÓN

AUTORA: CRISTINA ALFARO LOZANO

TUTORA: Valentina Cristini  
TITULACIÓN: Grado en fundamentos de la Arquitectura  
Escuela Técnica Superior de Arquitectura de la Universidad Politécnica de Valencia  
Curso 2019/2020

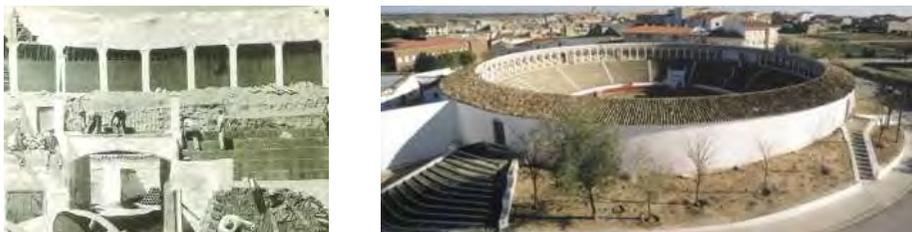
Inaugurada en 1913, proyecto privado que surge con idea de ser cuadrada por fuera y circular en su interior. Se desconoce el autor de la obra, pero se sabe que hubo complicaciones a la hora de resolver la ejecución en pendiente, por lo que, al poco tiempo de su inauguración se derrumba uno de los laterales. Se reconstruye de nuevo a base de tapia, reforzando los contrafuertes, y se vuelve a abrir al público en 1961.

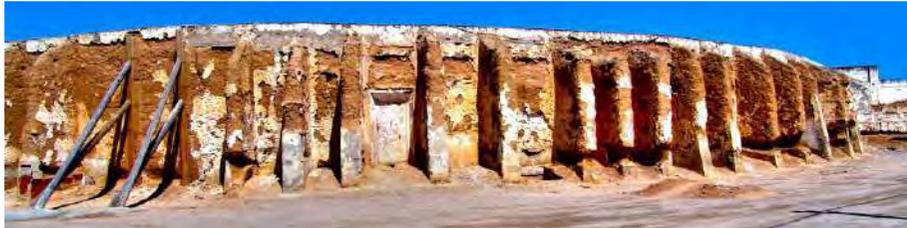
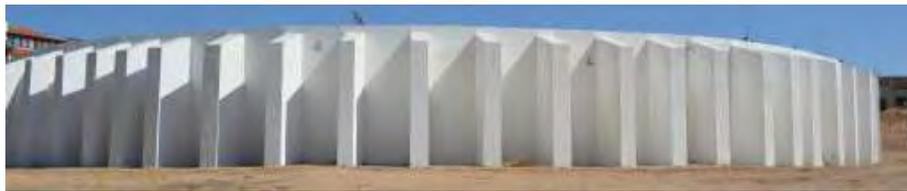
Fig. 11: Plaza de Toros (antigua de adobe), Madridejos 2005. (2005). Retrieved 13 April 2020, from <https://mapio.net/pic/p-94419857/>

Construida en 1844, mediante mampostería, tapia y madera. Se compone de 2 pisos y un redondel de 48 metros de diámetro. Tiene una capacidad de más de 7500 espectadores. La falta en ocasiones de mantenimiento ha provocado numerosos deterioros y reformas. La primera intervención data de 1873.

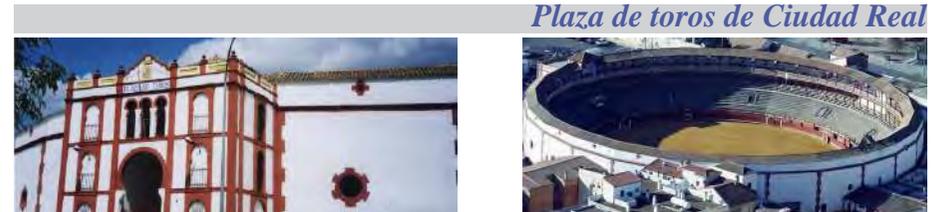
Considerada en la actualidad como Bien de Interés Cultural. Todo el graderío está construido con tapia y su estructura reforzada por el exterior con contrafuertes. En la primera fotografía se observa las consecuencias de su desuso y falta de mantenimiento, propiciando su rápido deterioro. El tapial se ejecuta directamente desde la cimentación, facilitando que el agua ascienda por capilaridad. En cuanto a los contrafuertes, se reduce considerablemente su sección. La coronación tampoco se encontraba protegida, provocando también pérdidas de sección.

Se reconstruyen los contrafuertes derrumbados siguiendo la misma técnica, utilizando tierra de la zona mezclada con cal. En cuanto a las pérdidas de sección de los contrafuertes, se decide retirar la tierra disgregada del tapial y colocar redondos de acero inoxidable creando una especie de armado. La zona se rellena con hormigón de cal hidráulica.

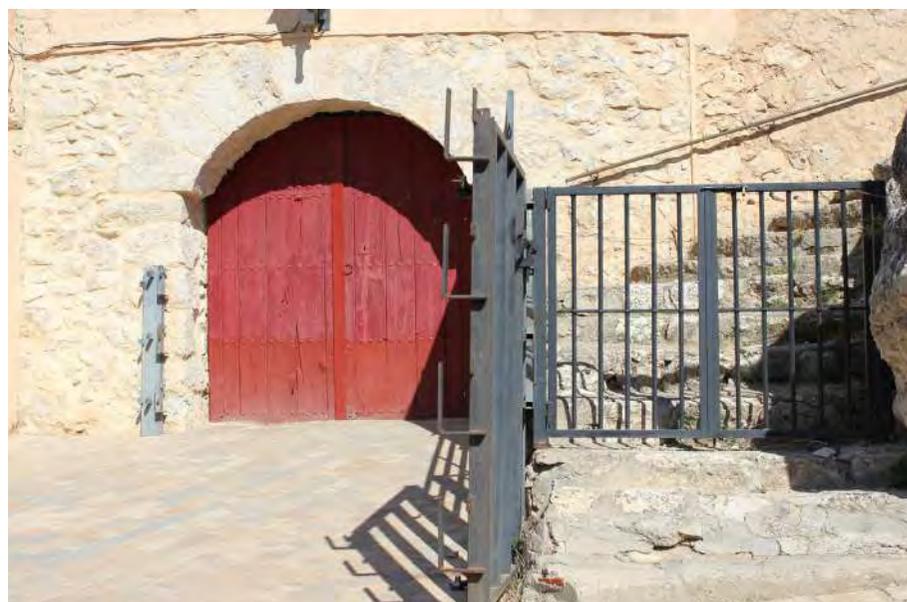
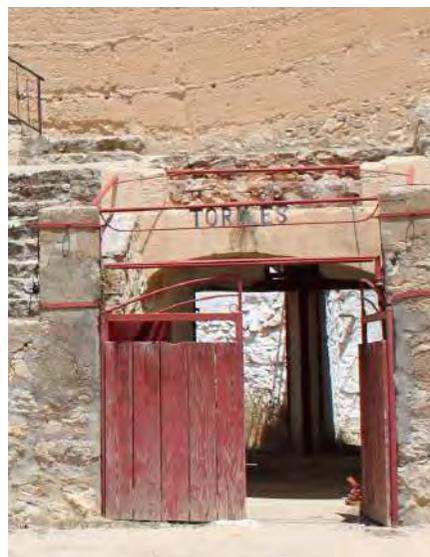
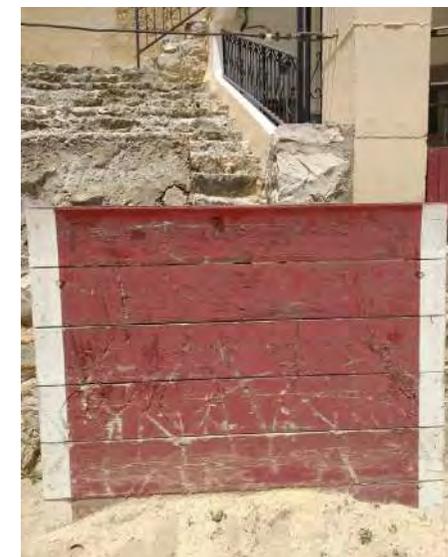
Fig. 29, 30, 31: Fotografías propias. Plaza Alcalá del Júcar, Albacete

La carpintería original del edificio está contruida con tablones de madera. Periódicamente se revisten con una capa de pintura color rojizo para prevenir posibles daños en el material. Tanto en la puerta grande exterior como las entradas interiores presentan grietas, además de pérdida de pintura derivada de la climatología, el paso del tiempo y el uso de los usuarios y de los daños causados por los toros. La puerta grande tiene a ambos lados barreras de acero de la misma altura que la entrada lista para protegerla en caso de encierros. Los burladeros del interior de la plaza de toros también están contruidas con tablones de madera. Se encuentran bastante dañados por el paso del tiempo y los golpes de toros.

La carpintería de barandillas están conformadas por rejas de acero revestidas con una capa de pintura negra protectora. Las barandillas se ubican ancladas a la piedra colindante al edificio y sirven de apoyo para la escalera que nace de la propia montaña. El muro de piedra que hace de contrabarrera entre el ruedo y el graderío está reforzado en su coronación por medio de carpintería de acero para prevenir posibles golpes por parte de los toros, ya que en la primera restauración que se hizo en el edificio se eliminó la primera barrera de protección.

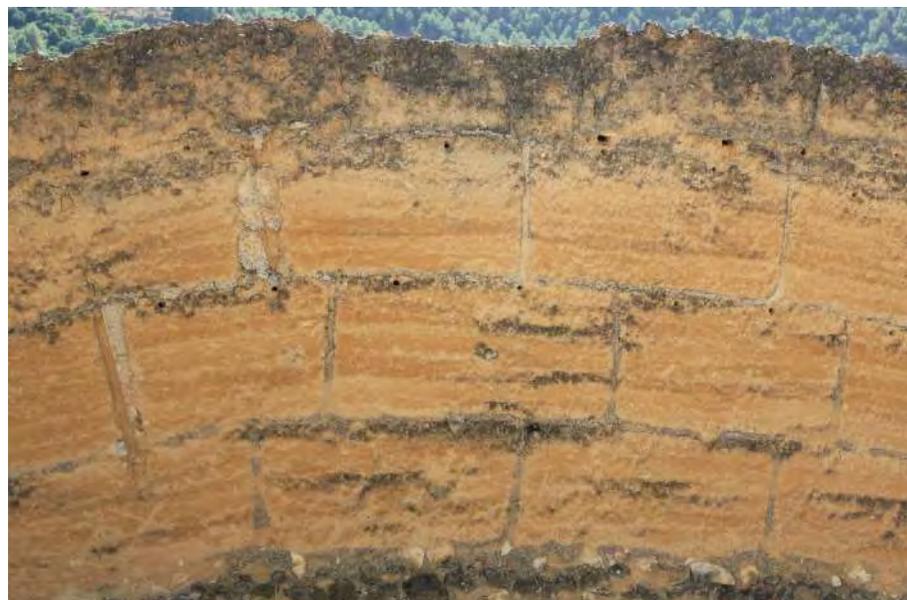
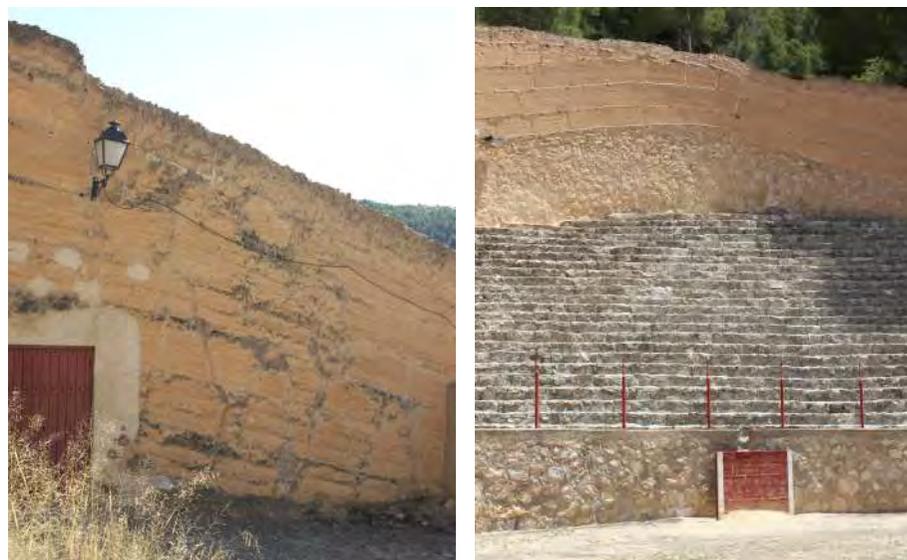
Fig. 36, 37, 38: Fotografías propias. Plaza Alcalá del Júcar, Albacete

En cuanto a la técnica que se emplea en la plaza de toros, se trata de la variante de tapia sin costra con juntas reforzadas. Al no presentar ningún tipo de revestimiento ni capa de protección, pese a su adecuada conservación, se observa pérdida superficial de material además de deterioro en la parte superior del muro. Se construye sobre un zócalo de mampotería, con altura variable según el alzado, pudiendo llegar hasta los 50 cm. Las zonas dónde no hay presencia de zócalo hay presencia de humedad por capilaridad debido al contacto de la tapia con el terreno.

Las tapias tienen unas dimensiones entorno a los 1,20 x 0,60 metros y su altura varía según la zona del volumen entre 5 y 7 hiladas. La unión entre tapias se ejecuta mediante mortero de cal. En esta zona se concentra la mayor parte de erosión, generando en ciertas partes que el mortero tenga un mayor relieve que el propio material de la tapia.

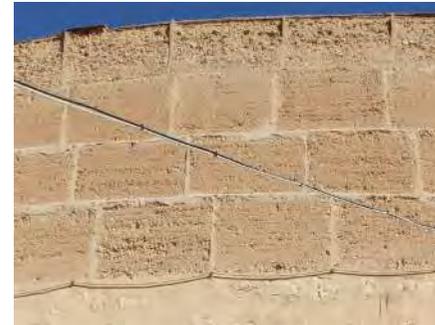
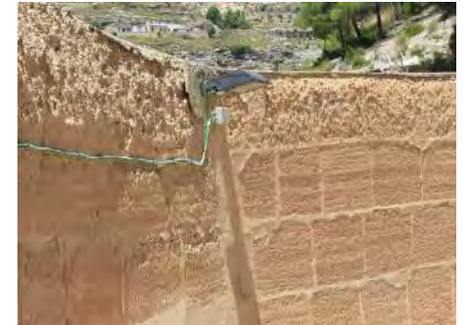
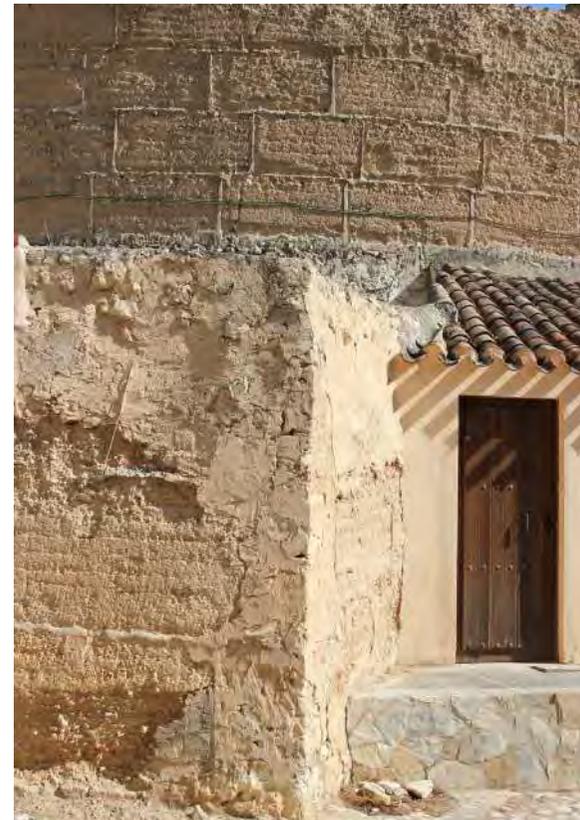
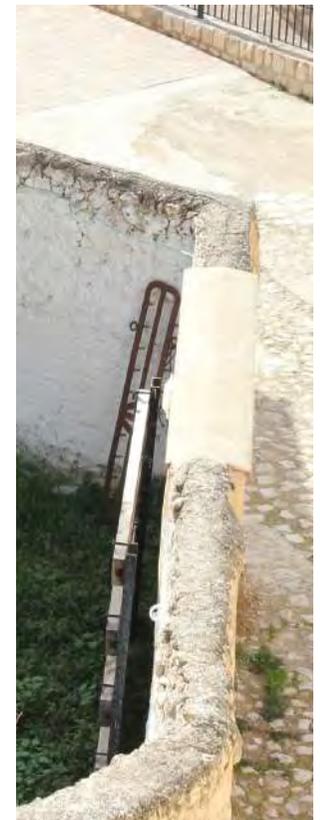
Fig. 39, 40, 41, 42: Fotografías propias. Plaza Alcalá del Júcar, Albacete

Los volúmenes construidos en esta última fase se ejecutan también empleando la técnica de la tapia. Los servicios tienen un acabado a base de una capa de pintura, mientras que los corrales no presentan revestimiento ni capa de protección, por lo que se encuentran bastante degradados. El muro termina sin protección a excepción de la parte superior de la puerta ubicada en uno de los muros del corral. Sobre ella se encuentra un remate que protege la puerta. En el resto, la zona superior del muro presenta mampostería unida con mortero de cal.

El grosor de estos muros tienen un ancho considerable, mayor que el de la plaza de toros. Esto puede ser debido a la técnica utilizada, o por el hecho del gran deterioro que se observa en la zona superior de los muros de la plaza de toros.

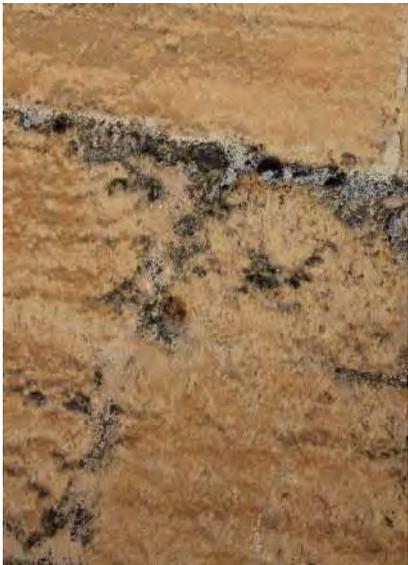
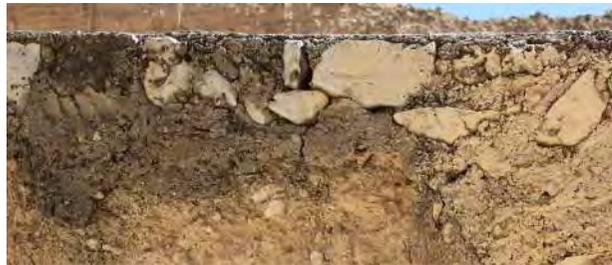
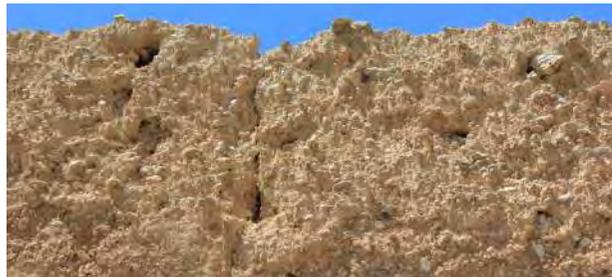
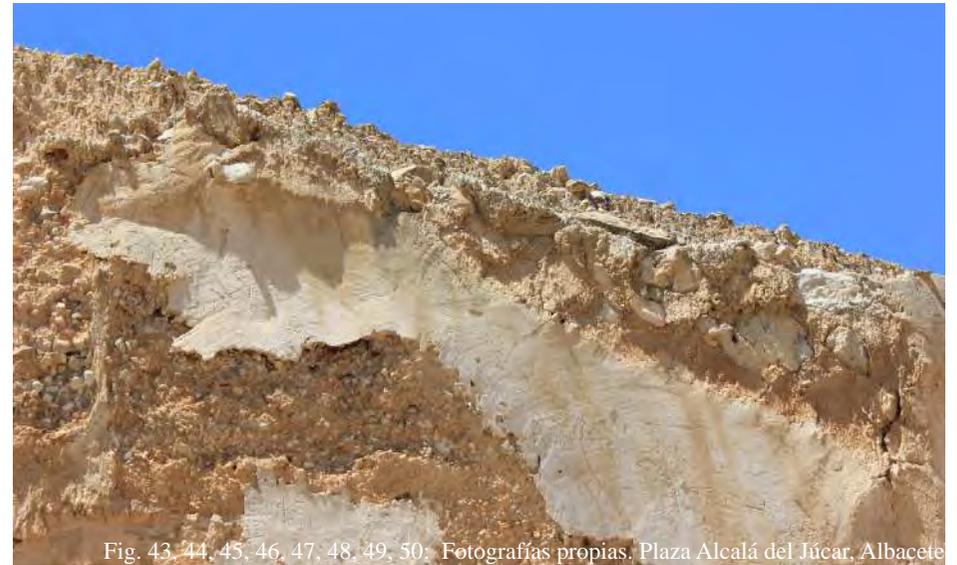
Fig. 43, 44, 45, 46, 47, 48, 49, 50: Fotografías propias. Plaza Alcalá del Júcar, Albacete

Este punto es el más perjudicado del conjunto. La falta de protección o de una cubierta que remate la finalización del muro causa que la tapia esté totalmente expuesta, facilitando la entrada del agua y su filtración por el resto del muro. Se observa claramente erosión continuada provocada por los agentes atmosféricos. Esta erosión continuada causa pérdidas de material en diversos puntos, con una disminución considerable de sección del muro.

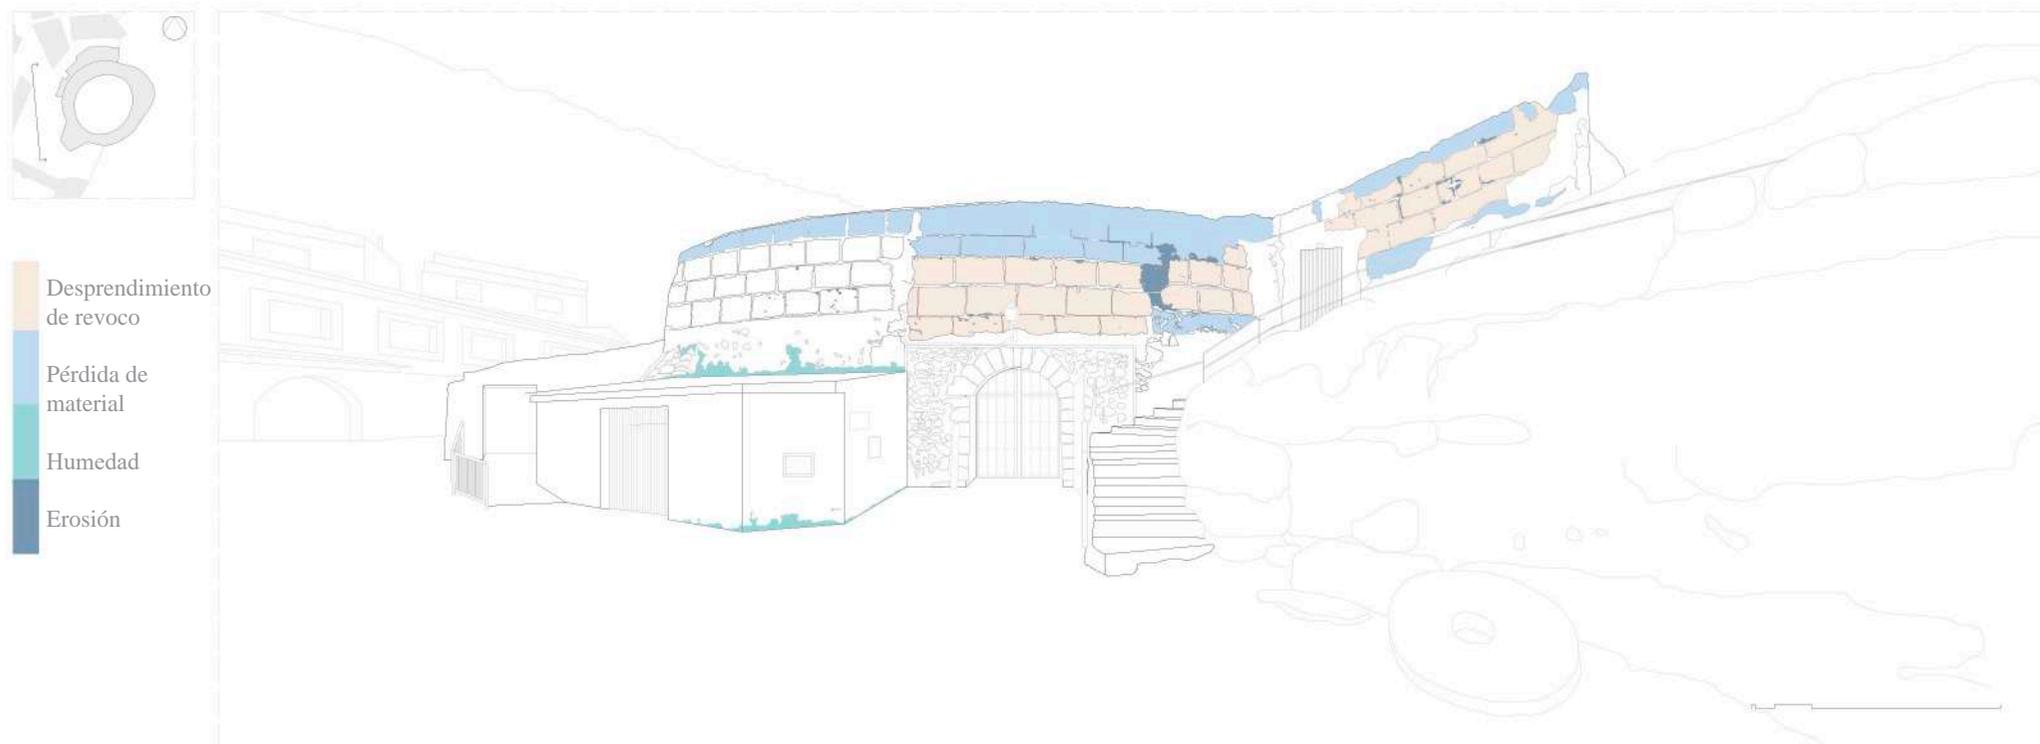
### 3.4 DEGRADACIÓN DE MATERIALES: Patologías \_Vistas generales

Aun así, se encuentra erosión por distintas zonas del muro, tanto en el alzado principal como en el posterior. En ciertas partes se aprecian grietas, además de desprendimiento de revoco, tanto en general en la tapia como en las uniones entre ellas. La zona donde se acumula mayor erosión es en la unión entre mortero y tapia.

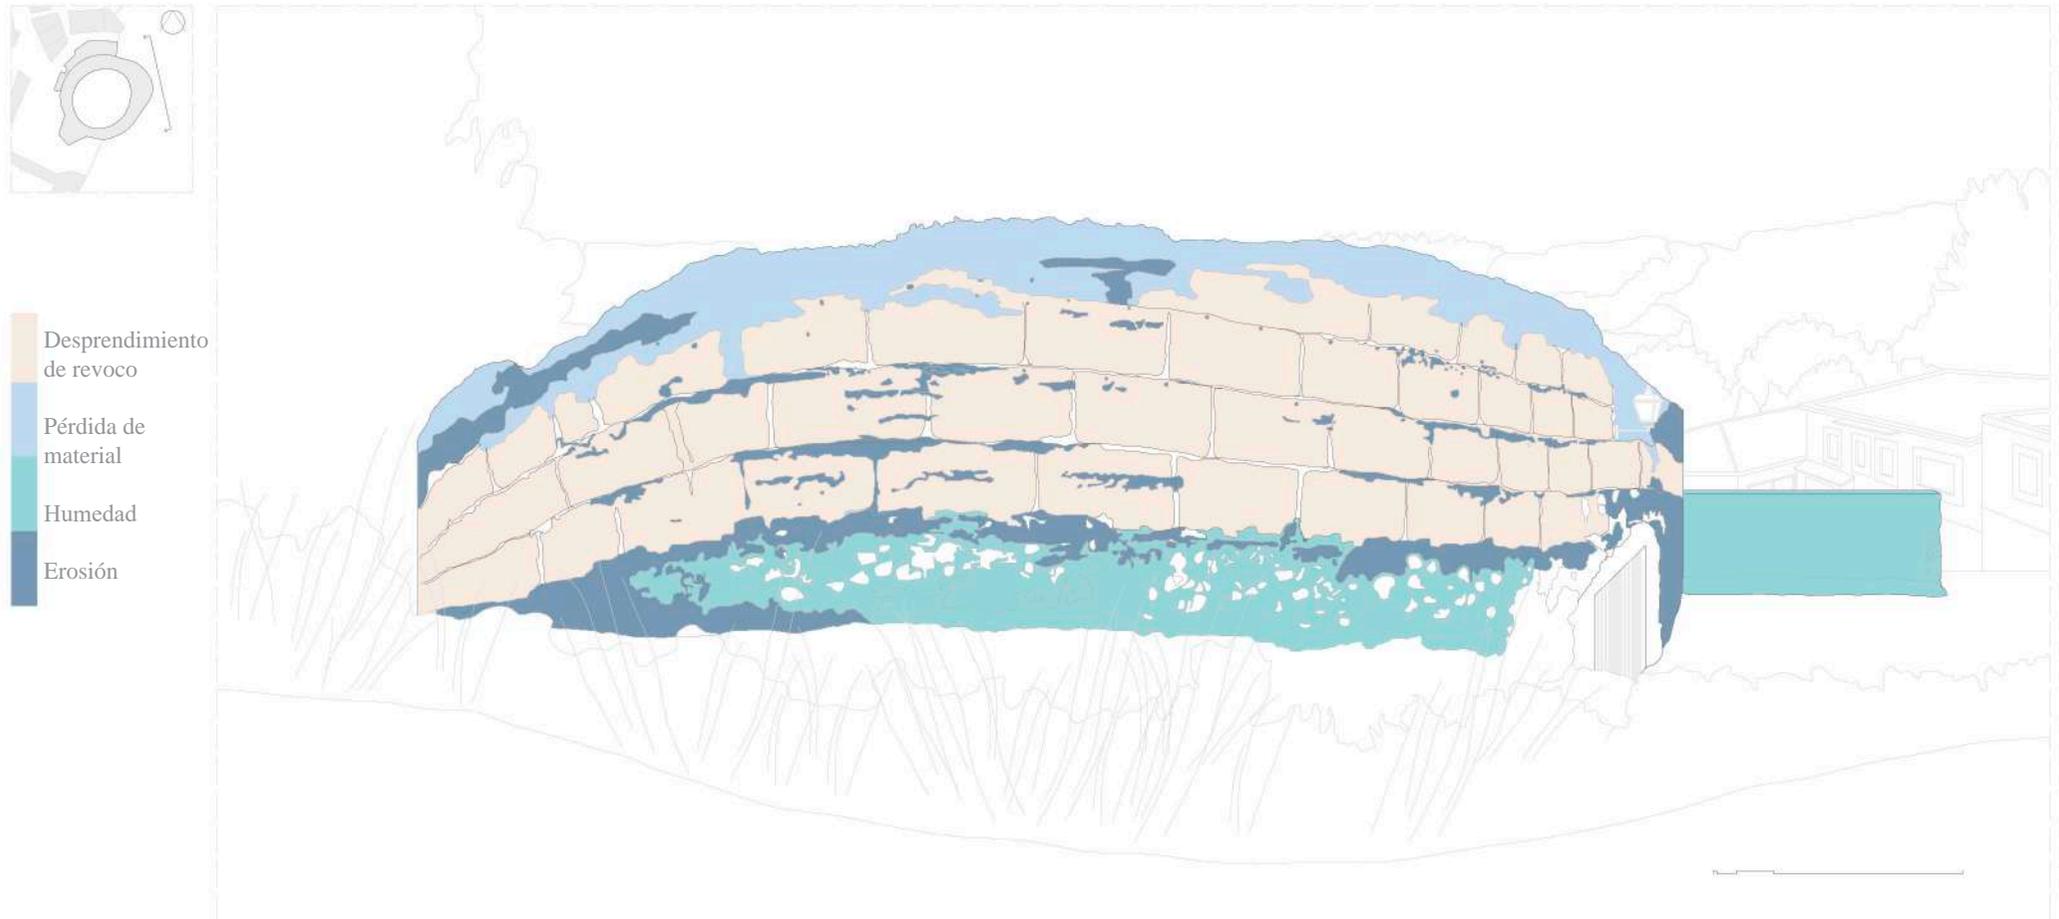
### 3.4 DEGRADACIÓN DE MATERIALES: Patologías *\_Vistas generales*

En las zonas en las que la tapia nace directamente del terreno, sin un antepecho de otro material que proteja al edificio de los agentes atmosféricos, se aprecia degradación causada por humedad por capilaridad, además de grietas en ciertos puntos. La técnica de la tapia favorece la entrada de agua a través del terreno. Como consecuencia de esta acción, hay una proliferación de organismos biológicos tales como microvegetación en puntos concretos del volumen.
