PFG. TALLER 15

ESTUDIO PATOLÓGICO E INTERVENCIÓN DE LA ALQUERÍA DEL CHUFO, EN EL BARRIO DE CAMPANAR

PARDO ROS, BERNAT

ESCUELA TÉCNICA SUPERIOR
INGENIERÍA DE
EDIFICACIÓN

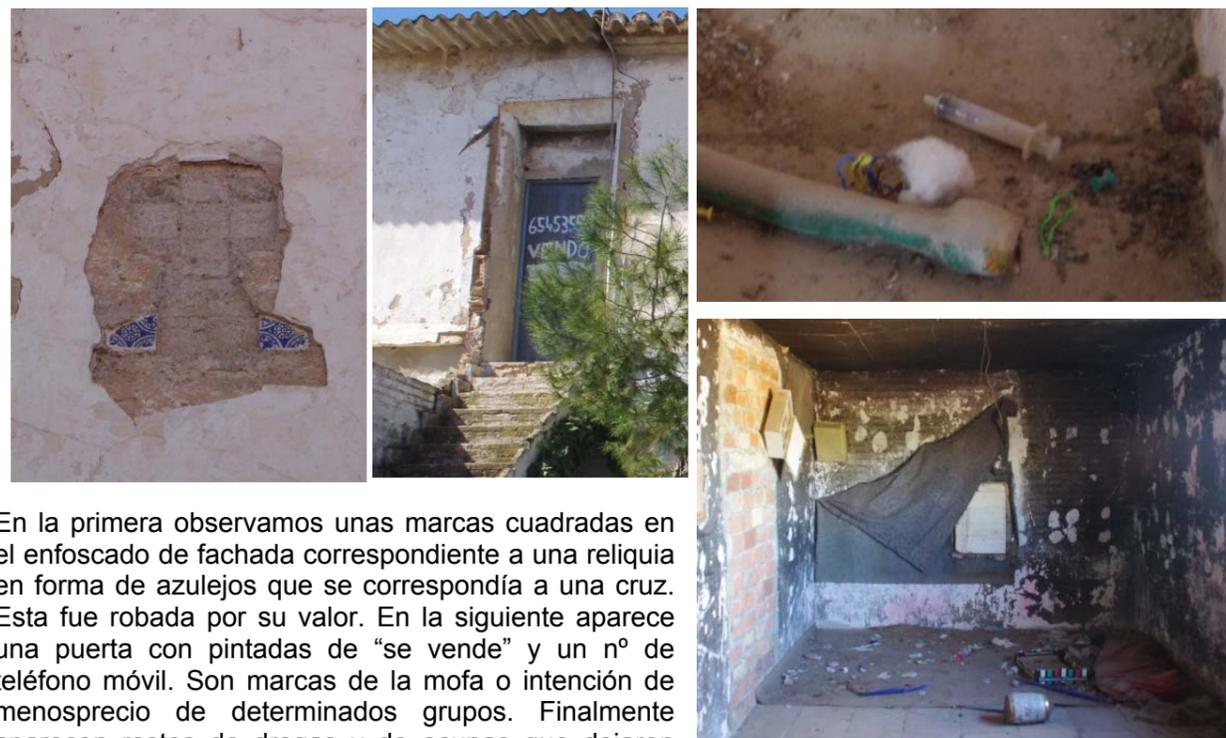
En la primera observamos unas marcas cuadradas en el enfoscado de fachada correspondiente a una reliquia en forma de azulejos que se correspondía a una cruz. Esta fue robada por su valor. En la siguiente aparece una puerta con pintadas de “se vende” y un nº de teléfono móvil. Son marcas de la mofa o intención de menosprecio de determinados grupos. Finalmente aparecen restos de drogas y de ocupas que dejaron huella en estas alquerías.

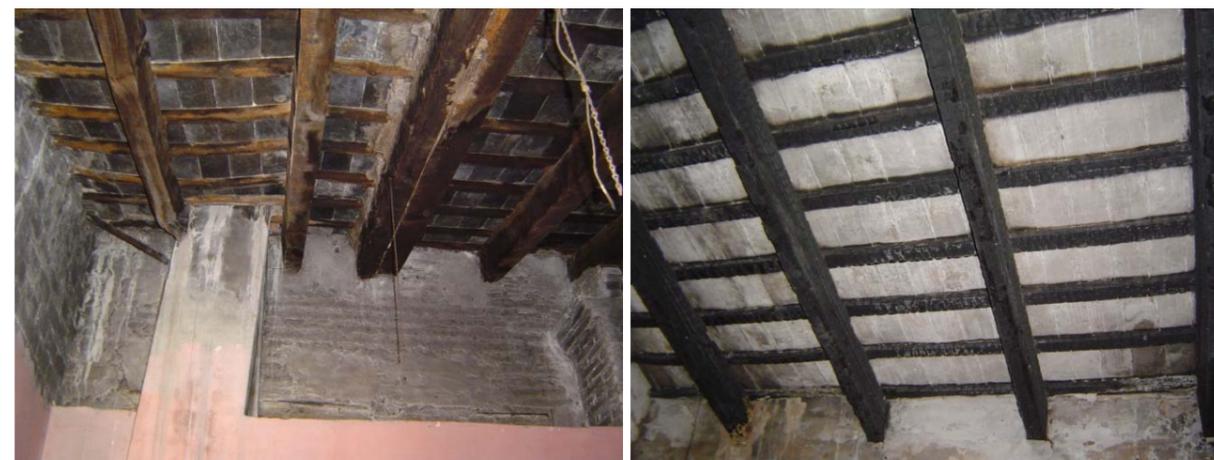
En estas otras imágenes, se observan los restos de un incendio que se provocó en la planta primera de la casa vecina y que afectó a la totalidad de las cambras. Seguramente en ese periodo existía algún pequeño orificio que conectaba ambas alquerías, por lo que la alquería del Chufo quedó levemente afectada en su techumbre, quedando una superficie negra en la mayor parte de la capa de ladrillos entre parecillos y en algunos de estos. Por suerte el incendio fue menor, ya que la madera de las dos alquerías no ha perdido capacidad de resistencia y a pesar del aspecto negro que presenta, interiormente están en buen estado.

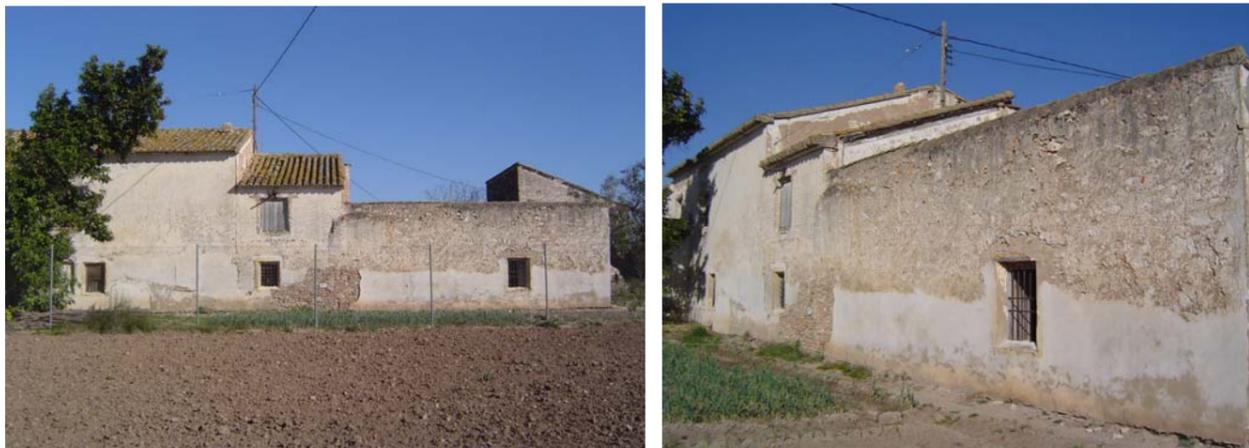
Fachada oeste

En la fachada oeste encontramos también otro árbol singular debido a su gran altura, que sobrepasa la altura total de la alquería. Aquí se observa como la fachada sufre fuertes desconchamientos y pérdidas de material, acentuándose en algunas zonas de carpintería, y diferenciándose del resto de fachadas porque estos problemas no han sido tratados, aunque sea mínimamente, al contrario que en las otras.

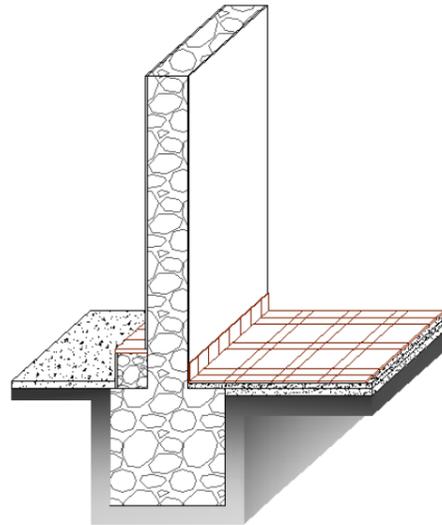
Estos muros manifiestan una gran absorción de humedad por capilaridad ascendente desde el terreno provocado tanto por la humedad del terreno como por la proximidad de acequias que sirven agua para regadío de los campos de la propiedad, provocando fuertes filtraciones en las fechas en que se efectúa el riego. Esto se manifiesta interiormente con manchas de humedad, levantados de pintura y con la falta de agarre de carpinterías y zócalos.

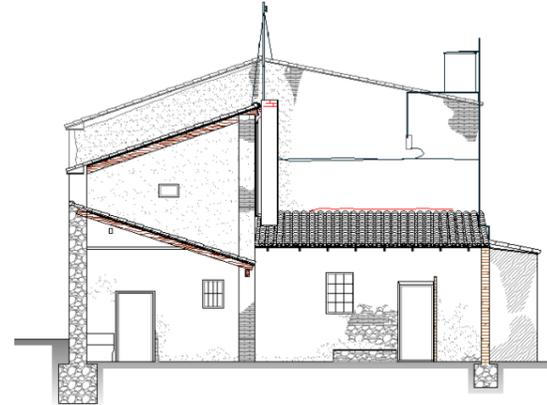
Fachada Patio

PATOLOGÍA: Humedad que asciende por capilaridad desde el terreno a los muros del edificio, y que cae sobre los alfeizares de las ventanas.

DESCRIPCIÓN: Los paramentos exteriores sufren una afectación grave por humedad tanto en el enlucido como en el mortero de sujeción de las piezas. Existen fuertes desconchamientos principalmente en la fachada recayente al patio y la fachada oeste. En la fachada principal, los desconchamientos han sido enfoscados con mortero de cemento por el propietario.

- Hay una gran cantidad de humedad en el terreno debido a la proximidad de terrenos de cultivo.
- Anexo a la fachada con acceso desde la cocina hay un pozo que en su día fue utilizado como principal fuente de abastecimiento de agua para la alquería, y hoy en día aún posee.
- La humedad asciende por capilaridad desde la cimentación, a través de los muros arrastrando sales minerales que afectan a los elementos de arcilla y morteros de cal.
- Inexistencia de canalón, provocando que el agua de lluvia proveniente de cubierta humedezca la parte inferior de la fachada al rebotar en el suelo.
- Inexistencia de algún tipo de pieza en el alfeizar de las ventanas que evacue el agua de lluvia.

- 1) Montaje de andamio de castilletes.
- 2) Picado de todo el revestimiento y del material de agarre afectado, incluso el enfoscado de cemento aplicado por el propietario en fachada principal.
- 3) Eliminación de la vegetación arraigada en la fachada principal.
- 4) Rellenado de las zonas con pérdida de material mediante mortero de cal (1 de cal 1 de arena).
- 5) Colocación de mallatex en toda la superficie picada.
- 6) Enlucido de toda la superficie con mortero de cal (1 de cal, 2 de arena y 0.25 de cemento blanco).
- 7) Aplicación de pintura al silicato, la cual es impermeable al agua y deja transpirar al muro. (Posibilidad de aplicar algún producto hidrorrepelente)
- 8) Colocar piezas de piedra en alfeizares, con una pendiente del 5% y goterón.

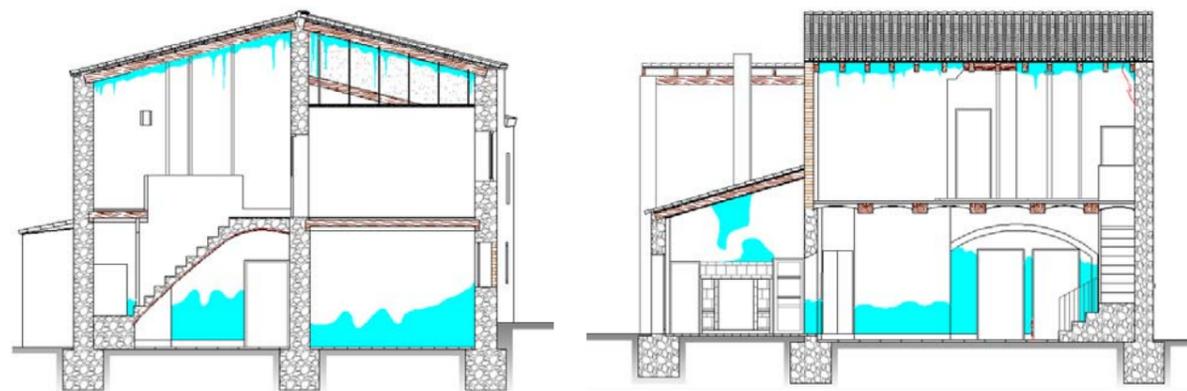
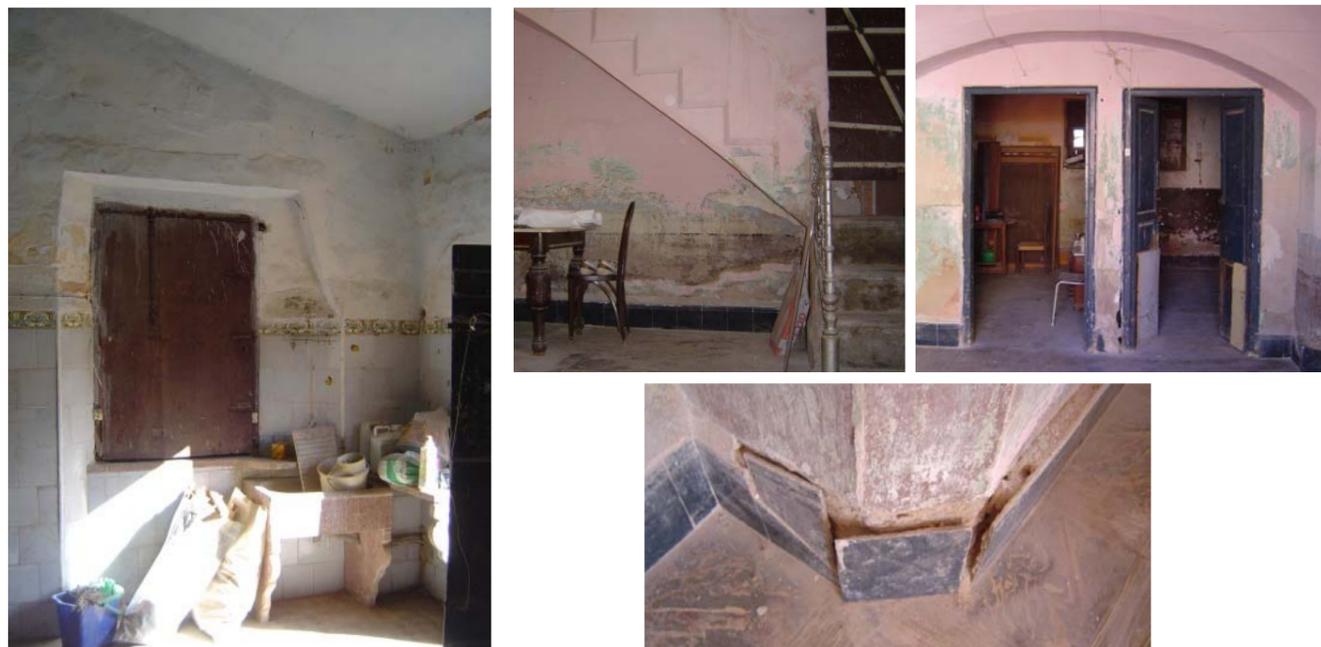
PATOLOGÍA: Humedad que asciende por capilaridad desde el terreno a los muros del edificio.

DESCRIPCIÓN: En los paramentos interiores enlucidos de yeso se producen manchas de humedad, pérdida de pintura y pérdida de agarre en las piezas del rodapié.

En los paramentos de alicatado en cocina, la humedad asciende a través del muro hasta sobrepasar el alicatado, provocando desconchamientos, manchas de humedad y algún abombamiento del alicatado.

- Hay una gran cantidad de humedad en el terreno debido a la proximidad de terrenos de cultivo.
- Anexo a la fachada con acceso desde la cocina hay un pozo que en su día fue utilizado como principal fuente de abastecimiento de agua para la alquería, y hoy en día aún posee.
- Esta humedad asciende por capilaridad desde la cimentación, a través de los muros arrastrando sales minerales que afectan a los elementos de arcilla, morteros de cal, enlucido de yeso y pinturas de interior.

- 1) Se retiran las baldosas con mosaicos cerámicos, manteniéndolas en un lugar seguro para la posterior recolocación.
- 2) Picado del enlucido interior en todas las partes afectadas y mínimo hasta 1,5 metros de altura.
- 3) Vaciado del terreno hasta cota -0,80 metros.
- 4) Relleno con 0.60 metros de gravas de mayor a menor granulometría. Aplicación de grava seca en función de drenaje. (posibilidad de añadir red de desagües)
- 5) Realización de una solera de 20cm. (10cm hormigón, lamina impermeabilizante, 10 cm hormigón)
- 6) Perforaciones en el muro cada 50 cm
- 7) Trasdosado del muro con ladrillo hueco 24x11x7, formando una cámara ventilada entre el muro y el trasdosado, evitando la caída de mortero en la cámara.
- 8) Colocación de las baldosas retiradas anteriormente.
- 9) Enlucido mediante mortero de yeso del trasdosado.

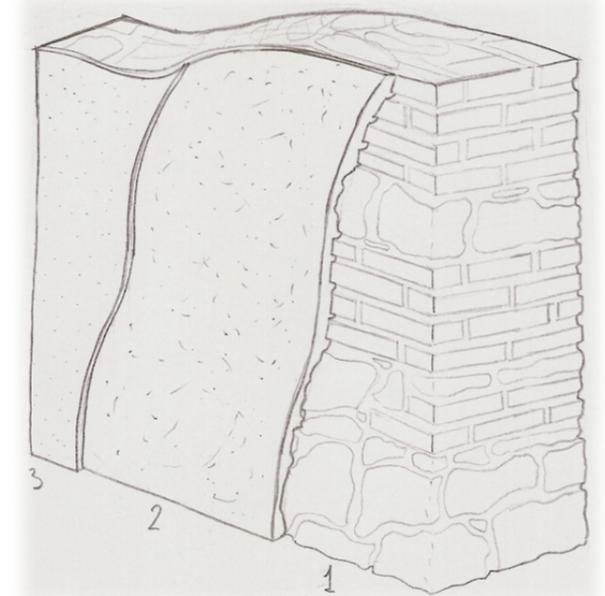
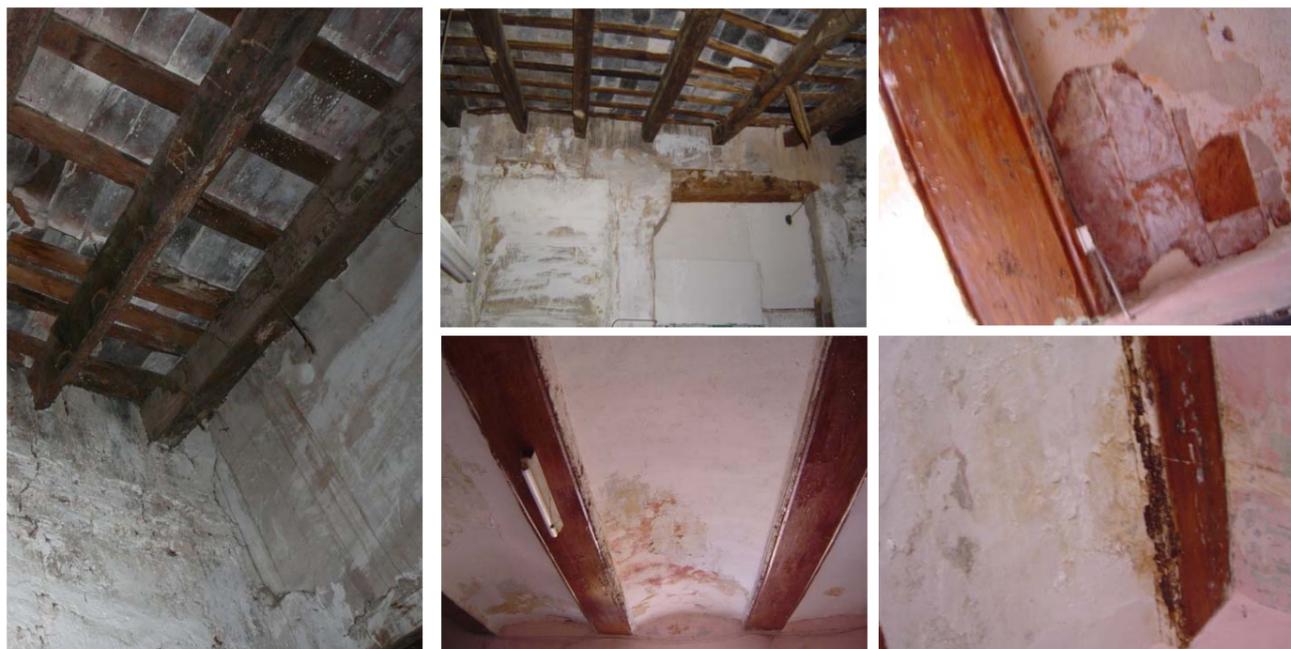
PATOLOGÍA: Manchas de humedad provocadas por la falta de estanqueidad y rotura en algunas zonas de la cubierta.

- Falta de estanqueidad de la cubierta provocada por rotura de tejas, debido al paso del tiempo, a los continuos ciclos de dilatación y contracción.
- Filtraciones de agua a través de la cubierta.
- Filtraciones de agua provenientes de cubierta a través del muro.
- Filtraciones de agua provenientes de cubierta a través del mortero del forjado de planta primera.

- 1) Se pica el revestimiento de yeso en las zonas afectadas por la humedad y que contienen manchas.
- 2) Se repondrán los ladrillos de los revoltones que estén afectados por la humedad con desconchamientos y exfoliaciones, cogiéndolos con mortero de yeso.
- 3) Se deja un periodo de tiempo para que exuden toda la humedad.
- 4) Se enlucen con mortero de yeso.

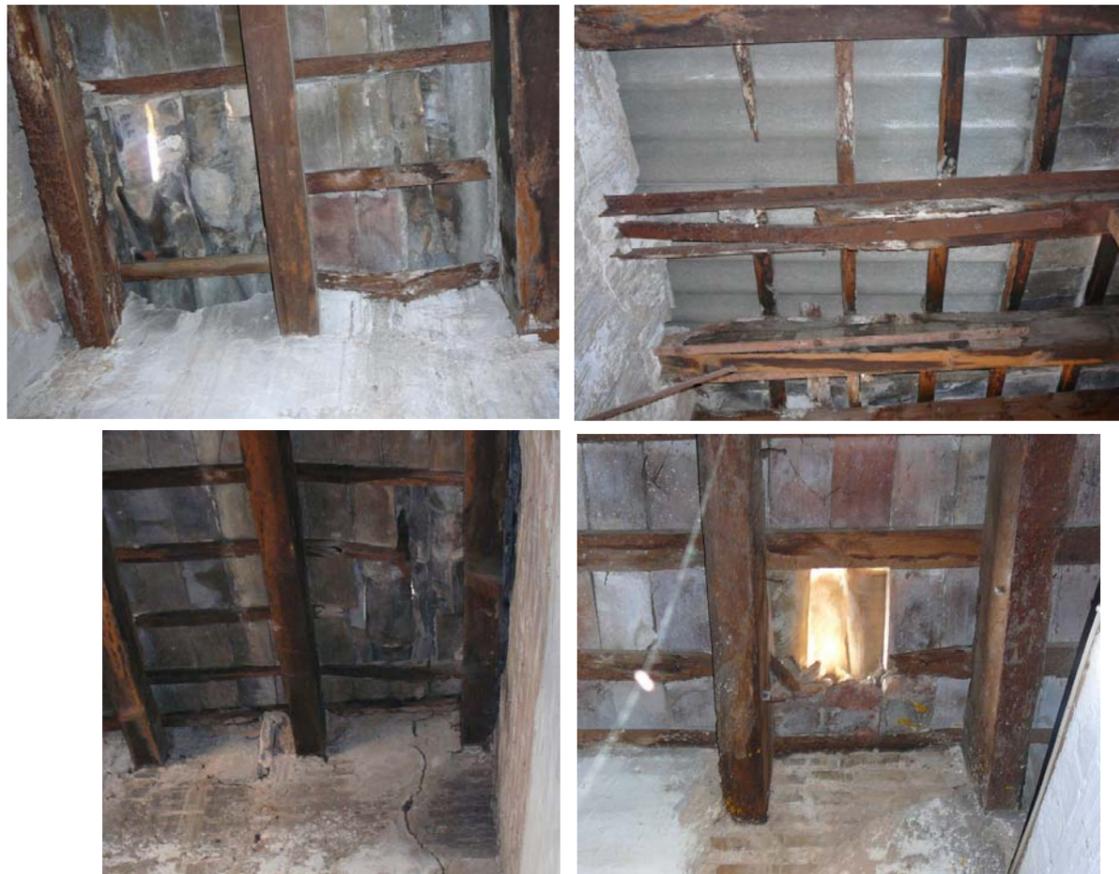
PATOLOGÍA: Roturas de material, cambios de material, filtraciones.

DESCRIPCIÓN: Existen roturas del material de cubierta provocando filtraciones de agua. Este hecho provocó en una etapa determinada la colocación de una lámina de fibrocemento en una zona de la cubierta.

- Rotura de tejas, debido al paso del tiempo, a los continuos ciclos de dilatación y contracción dando paso a una falta de evacuación de las aguas.
- Movimiento y levantamiento de las tejas provocado por algún golpe de viento que ha dado lugar a un hueco causando filtraciones de agua y provocando la aparición de humedad.
- El hecho de que distintos insectos, pájaros y otros animales, hayan encontrado hueco para hacer su nido, panal etc, ha provocado que parte de las tejas, bajo las cuales anidaron, se rompieran o movieran, perjudicando el adecuado funcionamiento de la cubierta.
- Como la cubierta esta realizada con pares de madera, el deterioro de estas por el ataque de xilófagos y pudriciones, ha provocado que se hayan tenido que hacer reparaciones y apaños manuales.

- 1) Retirada de cubierta antigua. Eliminación de todas las tejas con roturas o agrietamientos y limpieza de las que tengas vegetaciones. Las tejas que se puedan reutilizar se volverán a colocar pero en función opuesta: las que antes eran cobija pasarán a formar los ríos y al revés. Para la falta de teja se traerán tejas de derribo en buen estado.

- 10) Capa de compresión con mallazo mediante hormigón arlita.
- 11) Colocación de las tejas mediante mortero de cal 1:8

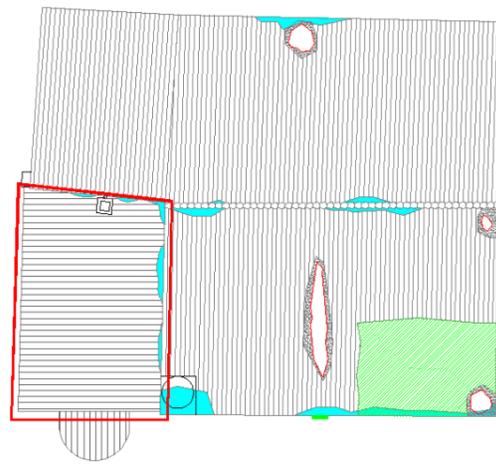
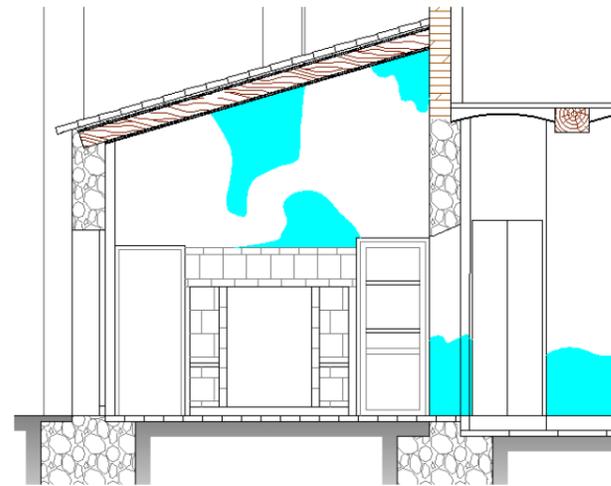
PATOLOGÍA: Filtraciones de agua de lluvia a través del tejado.

DESCRIPCIÓN: Las filtraciones han dañado el falso techo y la parte superior de los muros.

- Rotura de tejas, debido al paso del tiempo, a los continuos ciclos de dilatación y contracción dando paso a una falta de evacuación de las aguas.
- Movimiento y levantamiento de las tejas provocado por algún golpe de viento, ya que al estar solapadas entre sí, y sujetas por su propio peso, ha dado lugar a este desplazamiento, dejando un hueco que cuando llueve facilita que se filtre el agua, apareciendo la humedad en la zona.
- El hecho de que distintos insectos, pájaros y otros animales, hayan encontrado hueco para hacer su nido, panal etc, ha provocado que parte de las tejas bajo las cuales anidan se rompieran o movieran, perjudicando el adecuado funcionamiento de la cubierta.
- Falta de algún tipo de mimbel en el encuentro con el paramento vertical.

- 1) Retirada de cubierta antigua. Eliminación de todas las tejas con roturas o agrietamientos y limpieza de las que tengan vegetaciones. Las tejas que se puedan reutilizar se volverán a colocar pero en función opuesta: las que antes eran cobija pasarán a formar los ríos y al revés. Para la falta de teja se traerán tejas de derribo en buen estado.

- 7) Capa de compresión con mallazo mediante hormigón arlita.
- 8) Colocación de las tejas mediante mortero de cal, dosificación pobre (1:8).
- 9) Reconstrucción del falso techo con cañizo y yeso o con placas de cartón-yeso.

- 10) Formación de mimbel con ladrillo cerámico macizo en el encuentro con paramento vertical.

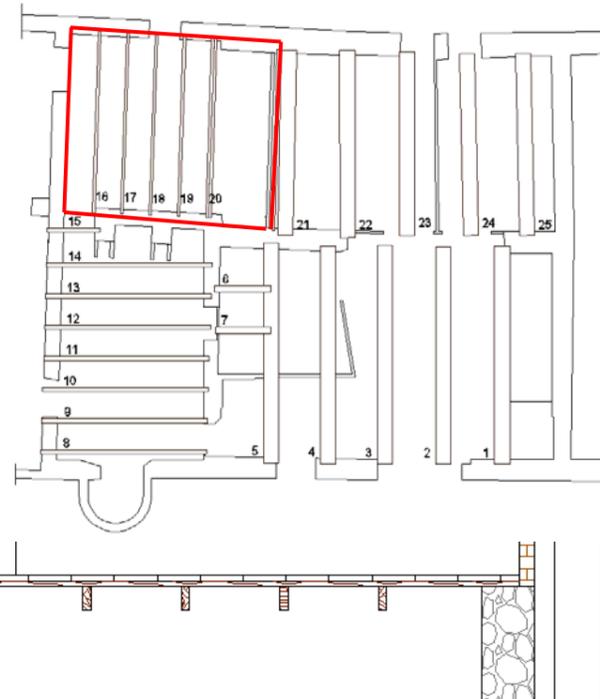
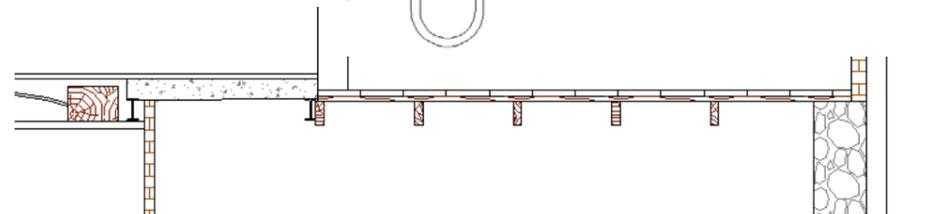
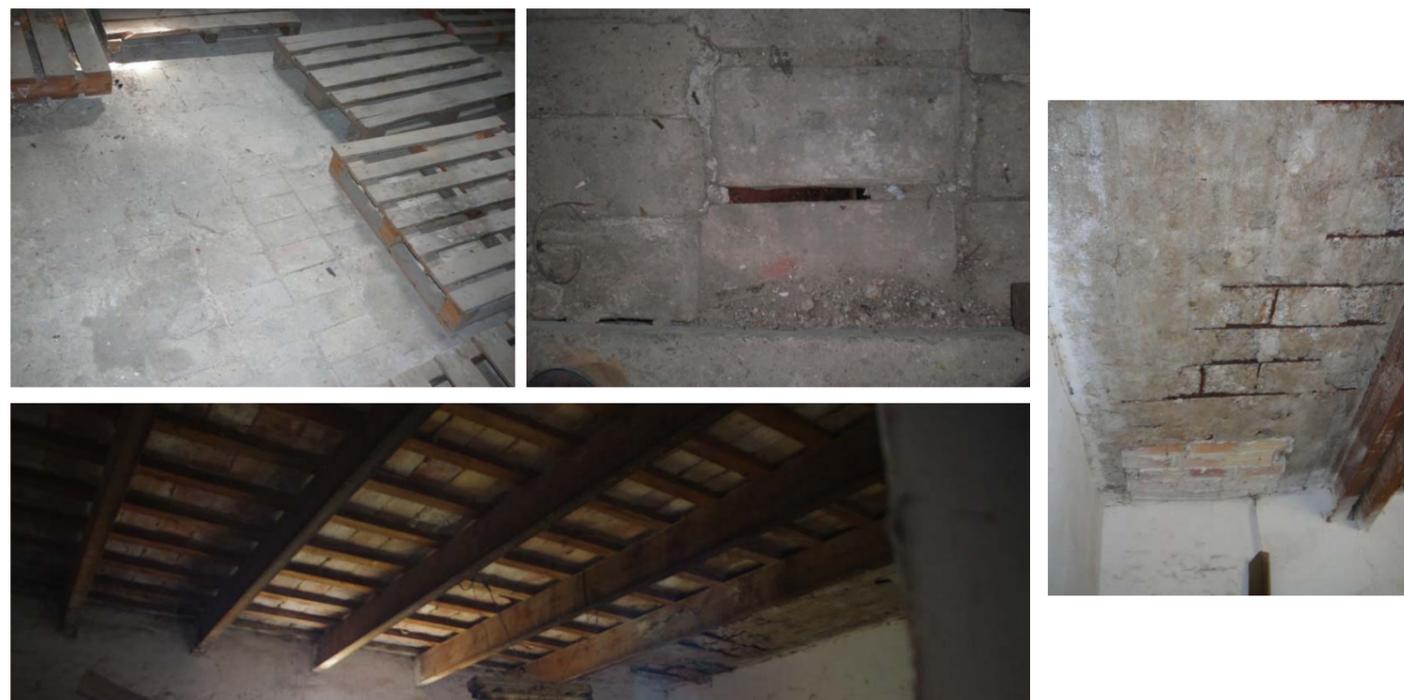
PATOLOGÍA: La precaria configuración del forjado no responde con suficiente resistencia a las cargas.

DESCRIPCIÓN: No se aprecia ningún tipo de lesión derivada, ya que solo ha sido utilizado para almacenar y secar cereales, sin sobrecargarlo desmesuradamente.

- El forjado fue concebido para uso de almacenamiento y secado de cereales.
- No formaba parte de la configuración inicial y fue añadido a posterior, con los problemas de traba e interacción con los elementos ya existentes.
- El paso del tiempo ha mermado su capacidad resistente.

- 1) Apuntalamiento del forjado.
- 2) Se dispondrán cañas paralelas a las viguetas (cada 70cm.), ancladas a éstas mediante tirafondos inoxidables (1.1), que unirán caña, cabirón y vigueta (15cm). Solapando las cañas si no tienen suficiente longitud.
- 3) Se colocarán un segundo entramado de cañas (formando, junto con las anteriores, una cuadrícula de 70 x 25 cm, aprox.), estas se clavetearán a las primeras con clavos de acero inoxidable (2.1).

- 4) Se anclaran, mediante resinas en el perímetro del muro, varillas de fibra de vidrio cada 50 cm, para solidarizar los esfuerzos con el muro.
- 5) Se extenderá una capa de yeso con dosificación 1 de yeso 0,5 de agua (que es la que ofrece mayor resistencia $\approx 150 \text{ N/mm}^2$).

-Cogemos como referencia el cálculo de un forjado con revoltones y viguetas con la mismas dimensiones; los cálculos indican una capa de yeso de 6,05 cm. Al poseer de 10 cm de desnivel entre el forjado de viguetas y la losa de hormigón, se aplicará una capa de compresión de 10 cm que, además de incrementar la capacidad, nivelará los dos forjados, permitiendo la colocación uniforme del pavimento.

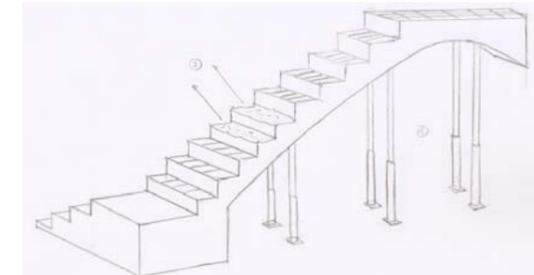
PATOLOGÍAS: Grietas, pudrición de la madera, desgaste del pavimento, desconchamiento, manchas de humedad en el paramento vertical y mal estado del encuentro entre la barandilla y la fábrica de ladrillo.

DESCRIPCIÓN: Padece un agrietamiento acentuado verticalmente a través del murete de ladrillo que hace función de barandilla en la planta primera. También aparece otra grieta diagonal en la parte recayente a la entrada-recibidor en la fábrica de ladrillo. La viga que hace de zuncho en el hueco de escalera esta totalmente podrida. Sufre un desconchamiento tanto en el trozo del revoltón como en el murete de ladrillo. Hay un desgaste considerable en el pavimento y la unión entre la fábrica de ladrillo y la barandilla ha provocado una pérdida de material de la partición, apareciendo fisuras en los alrededores.

- Principalmente el desgaste por el paso del tiempo.
- Humedades y filtraciones de agua han posibilitado la aparición de grietas, desconchamientos, y facilitado la pudrición de la viga.
- La incompatibilidad de materiales en el caso de la barandilla metálica con la fábrica de ladrillo.

- 1) Apuntalar la escalera y la viga 1.
- 2) Picar y demoler la barandilla de obra de planta primera debido a su mal estado. Se demolerá también la fábrica de ladrillo dispuesta entre el recibidor y la escalera por dos motivos principales: poder reconstruir la zona de la barandilla y poder actuar con facilidad sobre la parte de la viga afectada que estaba embebida en la fábrica (dos zonas que se tenían que picar y volver hacer de nuevo de todas formas provocando la casi total demolición de la fábrica de ladrillo).
- 3) Retirar el pavimento existente

- 1- Apuntalamiento.
- 2- Retirada pavimento.

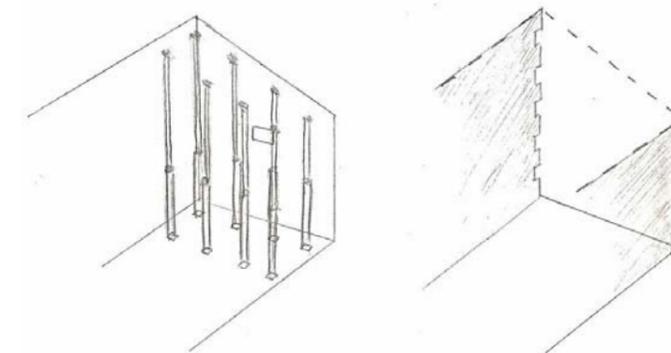
FICHA PATOLÓGICA Nº:10 ELEMENTO CONSTRUCTIVO AFECTADO: ESQUINA CAMBRA PATOLOGÍA: FALTA DE TRABAZÓN

DESCRIPCIÓN: Existen grietas importantes en las esquinas debido a la falta de unión de las fábricas de ladrillo.

- 1) Apuntalar la cubierta de la zona de cambra afectada por el encuentro de esquina
- 2) Retirada del tabique efectuado con ladrillo hueco 24x11.5x7
- 3) Efectuar mechinales en el muro oeste para la correcta trabazón con la nueva fábrica.

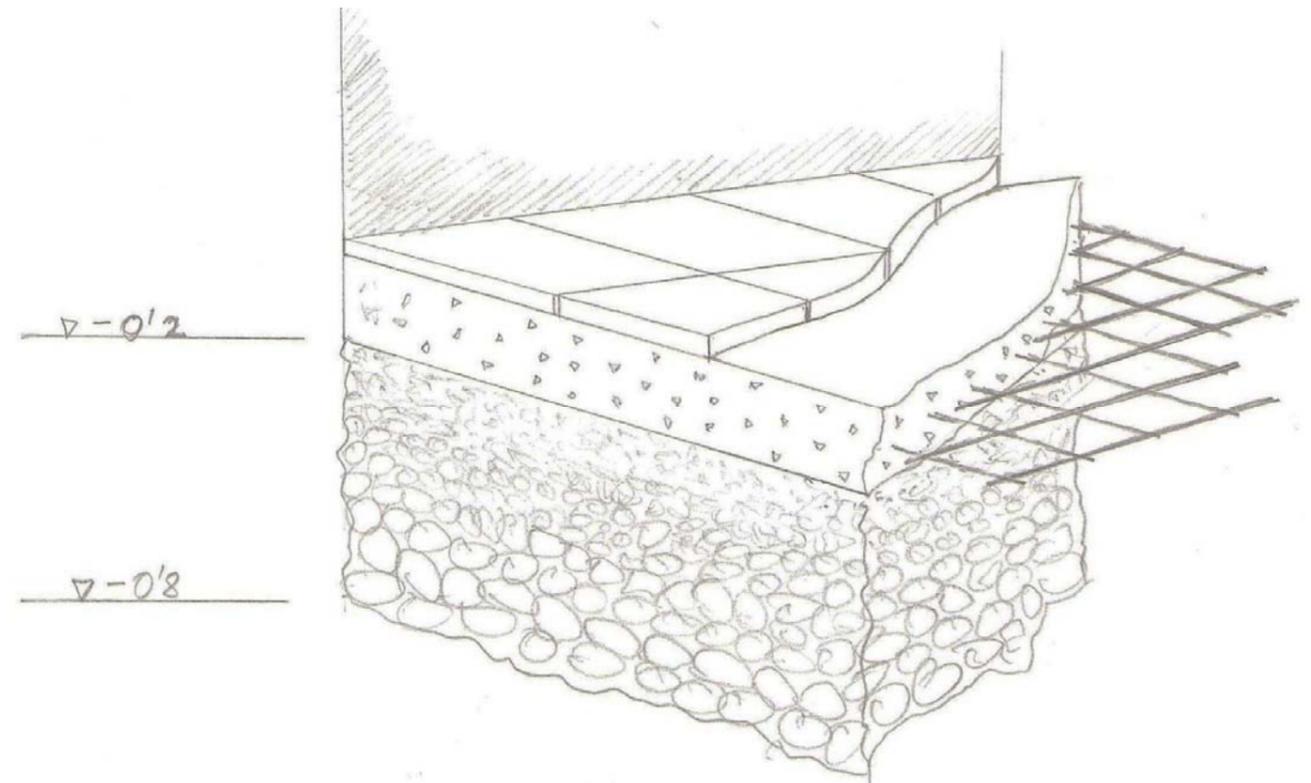
FICHA PATOLÓGICA Nº: 11

PATOLOGÍAS: Grietas, falta de material, deterioro del material.

DESCRIPCIÓN: En algunas zonas pavimentadas, el material sufre roturas o pérdidas parciales de las piezas que lo componen. También aparecen manchas blancas y pérdidas de color en los pavimentos cerámicos, debido a la aparición de sales solubles en la superficie ascendidas por capilaridad desde el terreno.

- 1) Se retirarán todas las piezas en mal estado, bien sea por roturas o por piezas faltantes en ellas. Dichas piezas se reemplazarán por otras creadas en un taller artesanal a partir de un modelo original.
- 2) La mayor parte de juntas ha perdido material, por lo que una vez colocadas las nuevas piezas, se volverá a aplicar material de sellado en juntas.

- 1) Se excavará hasta una cota de -0.80 m
- 2) Relleno de gravas hasta cota -0.20 m. Aplicación de grava seca y de una mayor a menor granulometría.
- 3) Solera de hormigón de 20cm con mallazo intermedio.
- 4) Pavimento hidráulico
