ESTUDIO DE LA CÚPULA DE LA IGLESIA DE SANTO TOMÁS Y SAN FELIPE NERI EN VALENCIA

Grado en Ingeniería de Edificación
Proyecto Final de Grado. Modalidad científico- técnica

Alumna:
Karen Barrio Toala

Director académico:
Rafael Marín Sánchez
Valencia, Junio de 2012

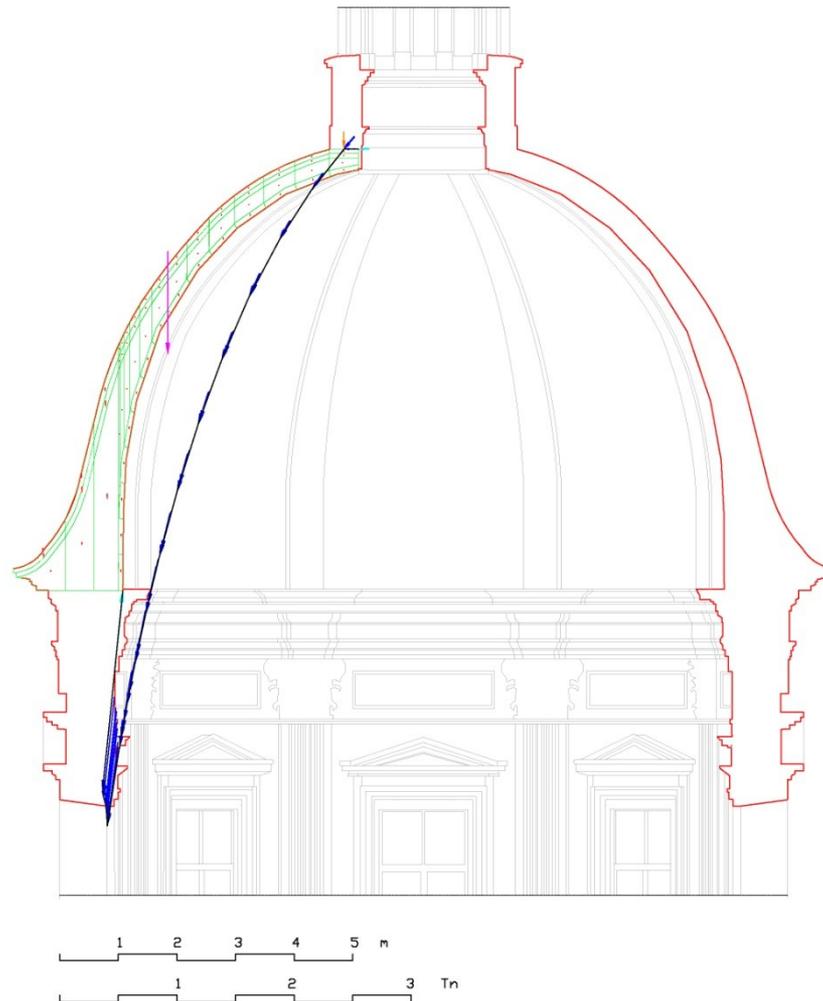
Empuje mínimo en gajo triangular de 60 cm de la cúpula de Santo Tomás y San Felipe Nerí en Valencia. Se ha considerado que trabajan todos los elementos de la cúpula y que existe un tabiquillo cada 60 cm. Densidad de la teja 1,2. Densidad del ladrillo 1,7. Peso linterna 0,348 T.

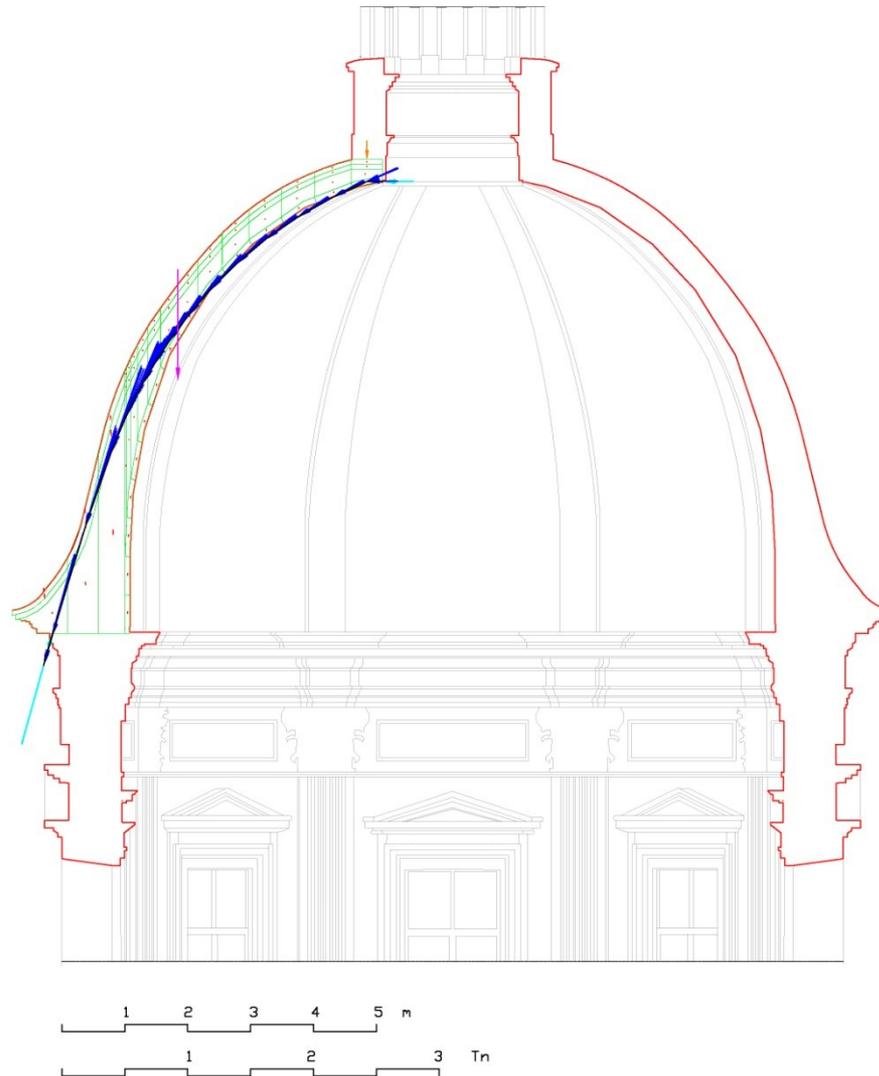
Empuje máximo en gajo triangular de 60 cm de la cúpula de Santo Tomás y San Felipe Neri en Valencia. Se ha considerado que trabajan todos los elementos de la cúpula y que existe un tabiquillo cada 60 cm. Densidad de la teja 1,2. Densidad del ladrillo 1,7. Peso linterna 0,348 T.

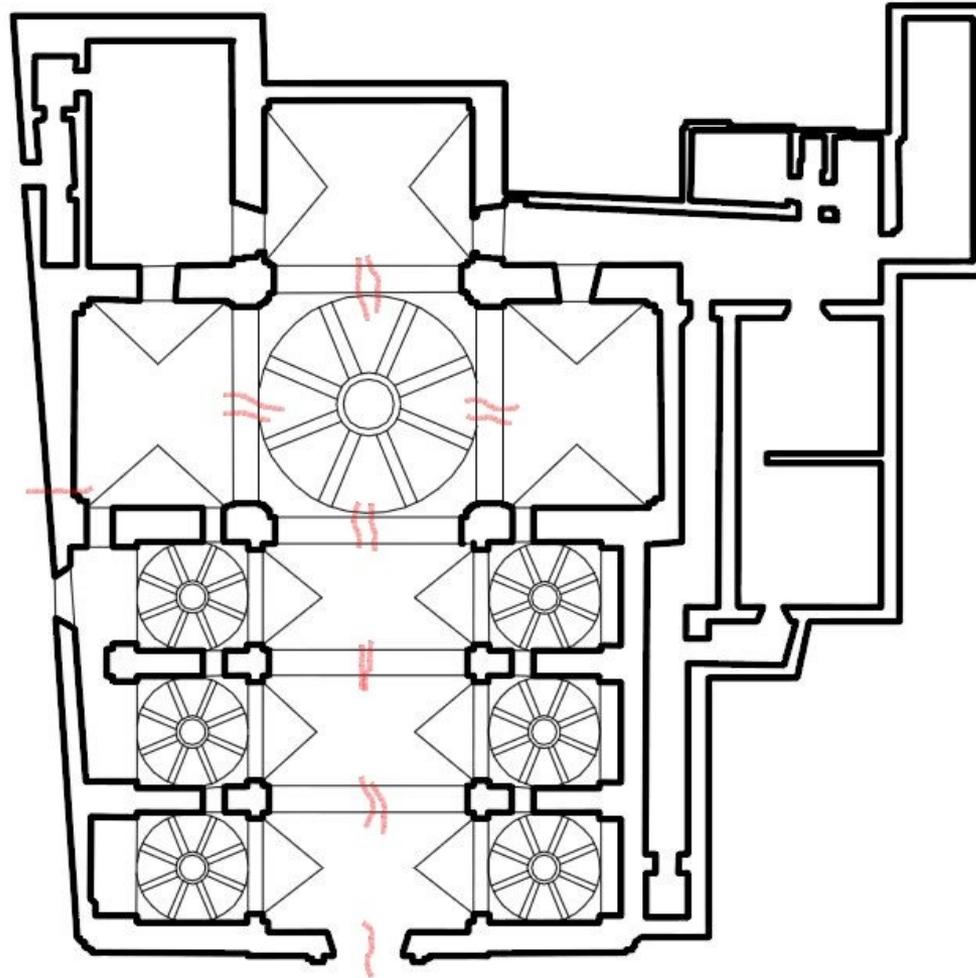
LESIONES EN ARCOS TORALES

En la cúpula principal se observan grietas apareadas en la proximidad de la clave de los arcos torales, en continuidad desde el anillo de zunchado, arquivado, intradós del arco y bóveda de cañón. Aparecen también fisuras en sentido radial en la parte superior de la cúpula.

No se puede descartar que los contrafuertes en los que se apea la gran cúpula hayan tenido asentamientos diferenciales, ya que reciben cargas muy superiores al resto. Estos asentamientos diferenciales podrían ser la causa de las grietas en los arcos torales, que se prolongan en las bóvedas.

Estos arcos torales soportan un peso mayor que cualquier otro arco de la iglesia, ya que están soportando el peso de la gran cúpula con su tambor y linterna, las grietas se producen en la clave a causa de que la línea de presiones trabajando con la posición de empuje mínimo.

No se cree necesario efectuar una obra de zunchado del anillo de la cúpula, pero para reparar estas grietas hay que comenzar por limpiar los paramentos y comprobar si la pintura antigua es capaz de soportar una pintura nueva. Como las grietas no penetran profundamente pueden cubrirse con una masilla expansiva, taponando la grieta y haciendo que la tensión pase por la sección de la cúpula. Eliminar todo el polvo para una buena adherencia. Aplicar una primera capa de imprimación antióxido y una vez seca aplicar una segunda capa cuando se hayan secado aplicar el mortero de reparación.
