ESTUDIO PREVIO Y PROYECTO DE REHABILITACIÓN DE VIVIENDA TRADICIONAL
EN CALLE MOSSEN RAUSELL 28, CAMPANAR (VALENCIA)

ALUMNO: VALLE RIVERO, RÁUL

CURSO 2011/2012

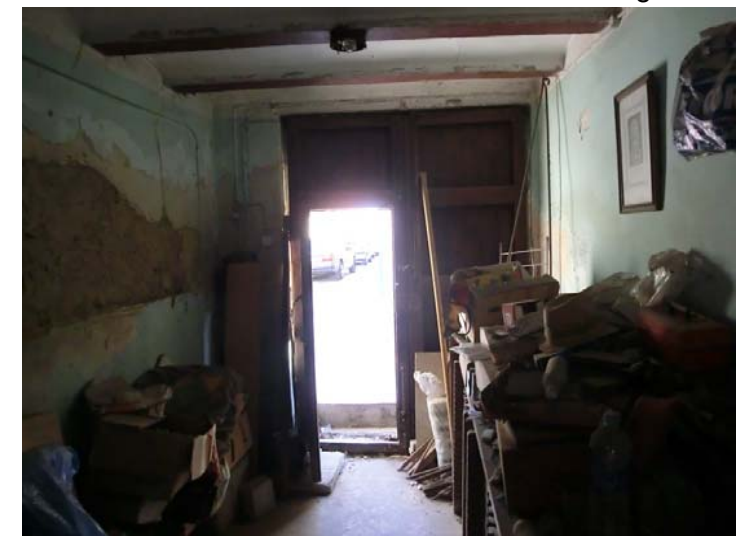
Fotografía 2 Entrada-Distribuidor

Desde la entrada principal en calle Mossén Rausell, se accede a una estancia que forma parte del distribuidor o recibidor de la vivienda. Dicha entrada tiene la peculiaridad de estar 30 cms por debajo del acerado. Esto es debido al paso de los años, en los que se ha asfaltado las calles mientras que la vivienda ha permanecido a su cota original.

Se observa que dirección de las viguetas es paralelo aproximadamente a la fachada. En el muro de carga se aprecia que se ha picado la zona para sanear las humedades de capilaridad.

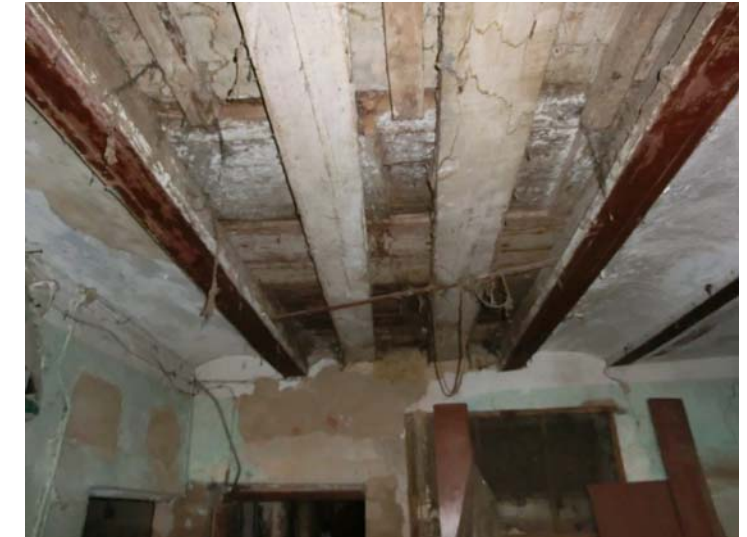
Fotografía 4 Techo Distribuidor

Desde la entrada por calle Marines se accede a un distribuidor que inferiormente esta sobreelevado y superiormente se encuentra con una zona a la que le falta una de las viguetas y en la que se ha derruido dos de los revoltones. Dicha zona está cubierta por un tablero de madera de manera provisional para el acceso a la planta primera.

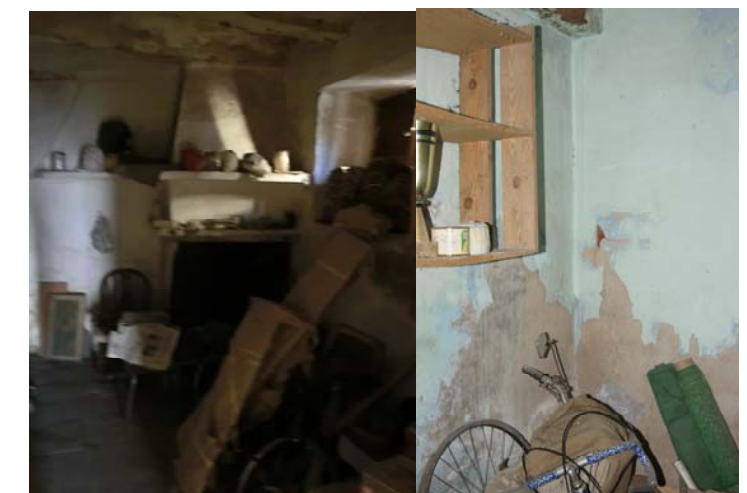
Fotografía 7 Estancia 1

El interior de la estancia 1 es un espacio de unos 5,5 metros cuadrados, de forma cuadrada, delimitada por tabiques de 5 cm., sin ningún tipo de hueco al exterior y por tanto sin luz natural. Se observa que en las zonas de medianera y más alejadas al exterior con presencia de humedad, debidos principalmente a ascensión por capilaridad.

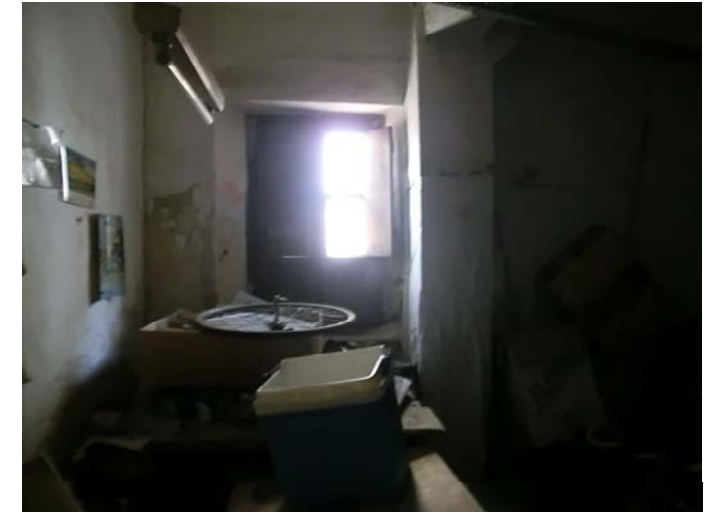
Fotografía 8 Estancia 2

En el lado izquierdo al distribuidor, se encuentra la Estancia 2, es una habitación de forma rectangular con una abertura en el muro de cerramiento, a calle Mossén Rausell, que da luz natural. Este cerramiento y el machón que contiene se encuentran afectados por humedad por capilaridad y han sido picados y posteriormente cubiertos por unas láminas impermeables.

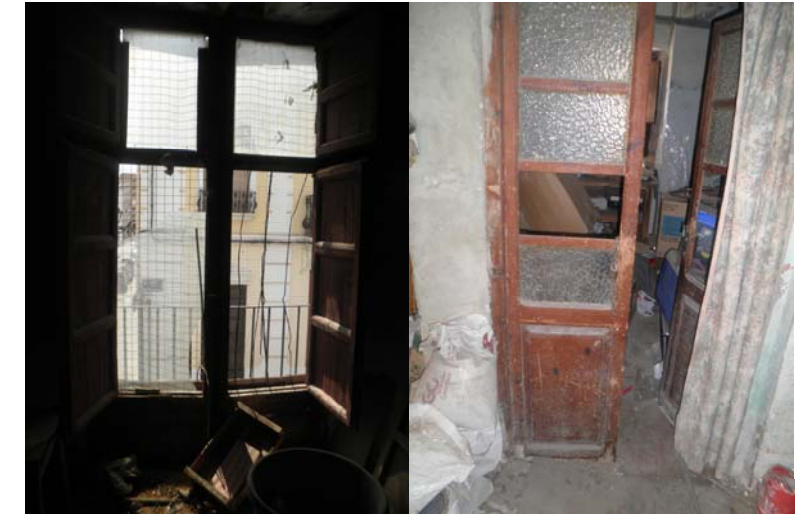
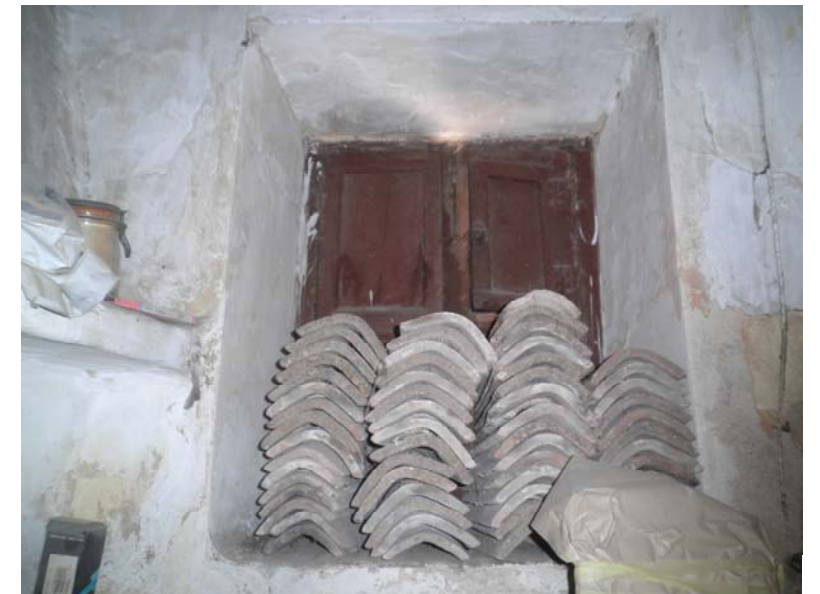
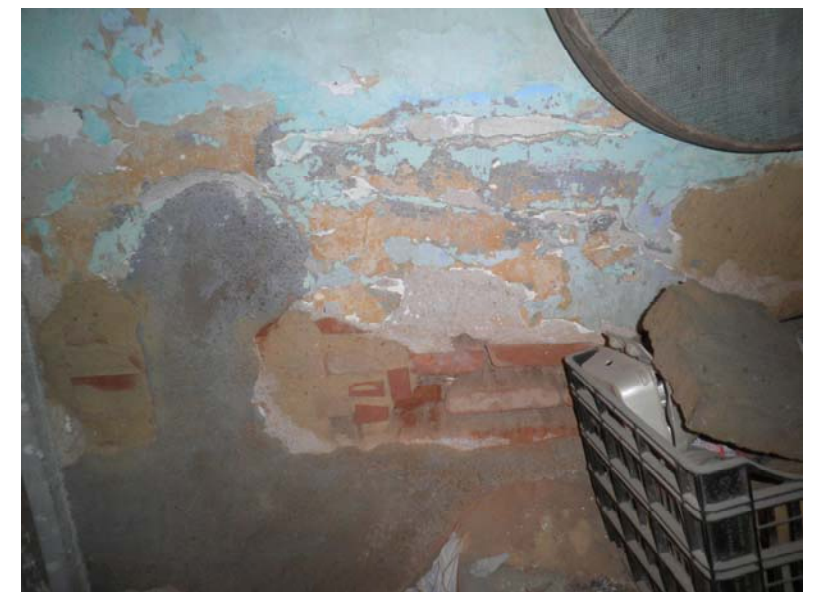
Las carpinterías son de madera maciza con vidrios simples en algunos casos. Las rejas son de fundición y barandillas y rejillas metálicas. El estado de algunas carpinterías obliga a su sustitución y en su caso, actuar ante posible carcoma y humedades.

El revestimiento exterior de las fachadas es de pintura a la cal, de espesor variable a lo largo de los muros e interiormente enlucido con yeso y pintado con pintura de cal con color. En algunas zonas de fachada se ha desprendido parte del material, dejando expuesto el muro a agentes externos y humedades.

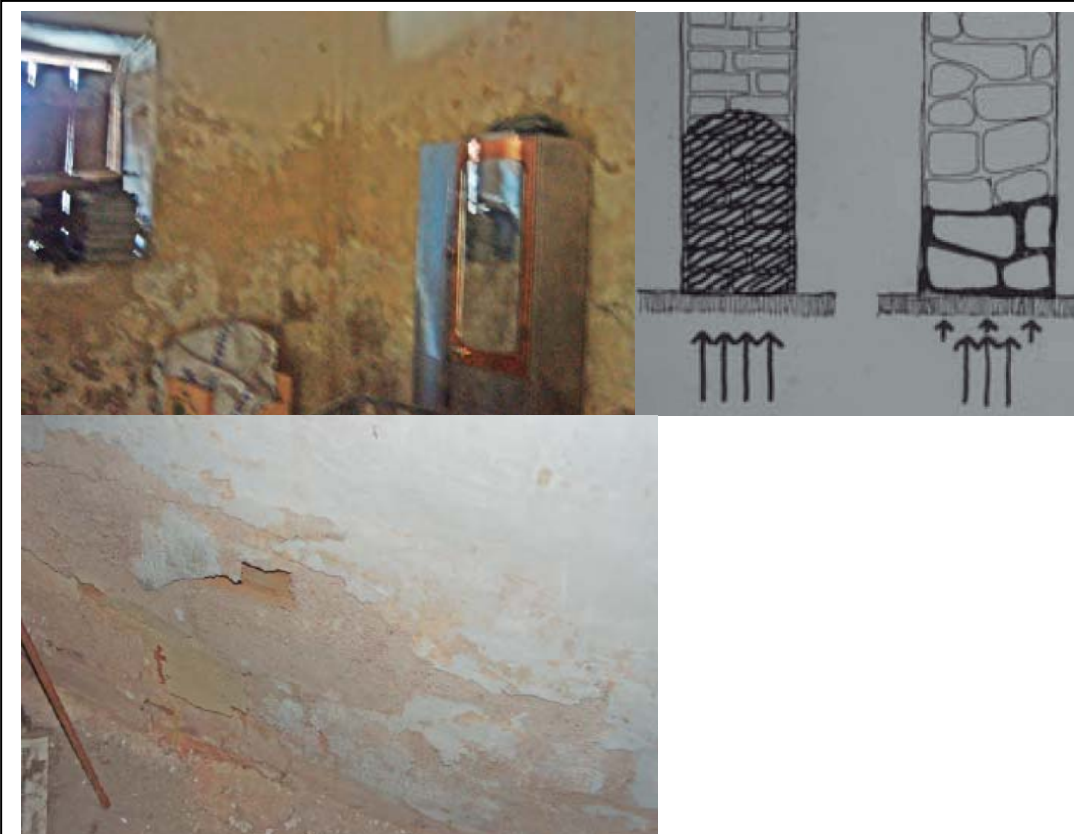
PATOLOGIA 4.1.1 HUMEDAD POR CAPILARIDAD

Se ubica en los muros que están en contacto con el terreno, siempre partiendo de la parte inferior.
La mancha conserva una tonalidad uniforme, oscureciendo el paramento en el que se encuentra.
Se observa que en la zona afectada el material tiene un mayor desgaste físico.

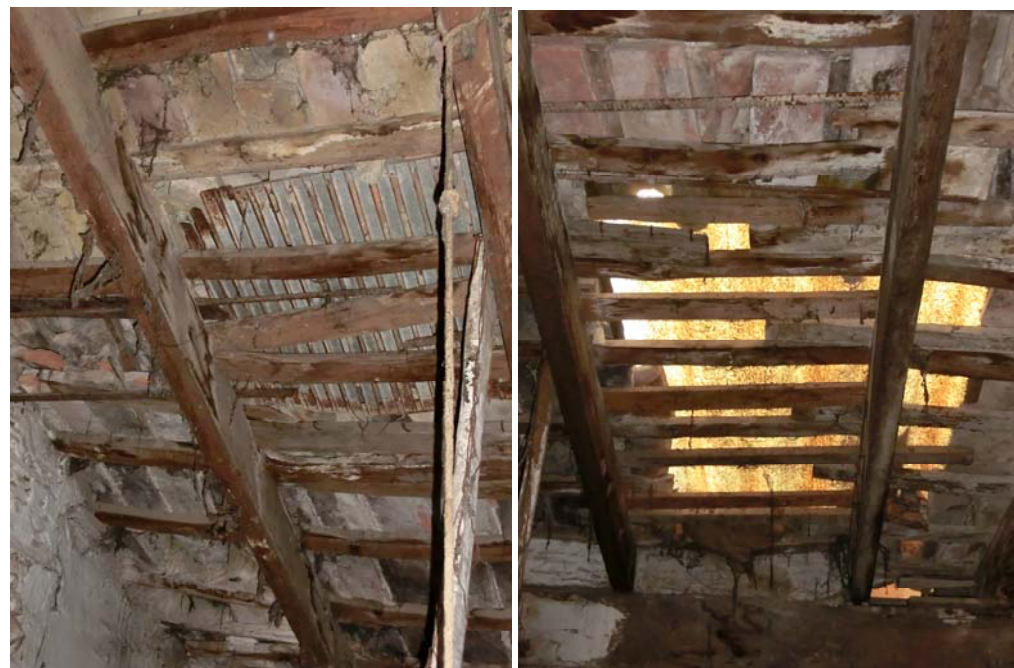
4.1.2 FILTRACIONES Y HUMEDAD EN CUBIERTA

Los huecos producidos en la cubierta, hacen que agua penetre y que forme unas manchas amorfas, bastante delimitadas.

En el forjado de cubierta se encuentran varias reparaciones de tejas que hacen que el soporte aguante con un suspenso el paso del tiempo, dejando pasar agua en los días de lluvia y deteriorando los elementos leñosos de la planta primera y baja.

La primera hipótesis porque se observa una posibles ausencias de tejas. En cuanto a la rotura o desplazamiento de las tejas, para decantarnos por una de las dos, sería necesaria una inspección visual subiendo al tejado.

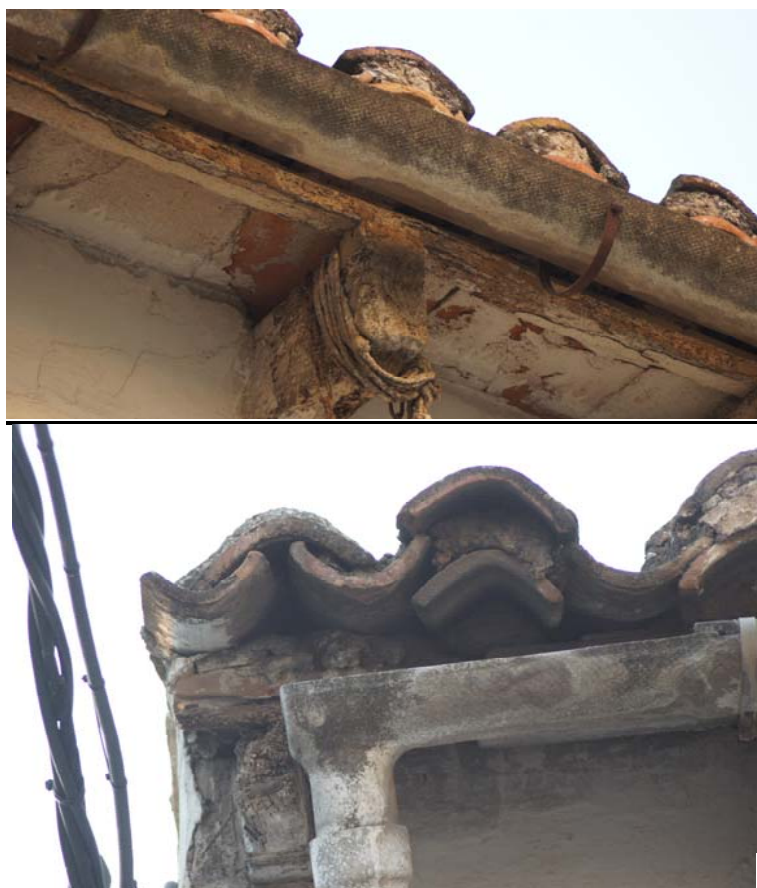
4.1.3 PRESENCIA DE HUMEDAD EN CERRAMIENTO EXTERIOR Y ALERO

La humedad se presenta en paramentos verticales con una morfología amorfa vertical y de intensidades distintas, llegando a contener vegetación en las partes más húmedas.

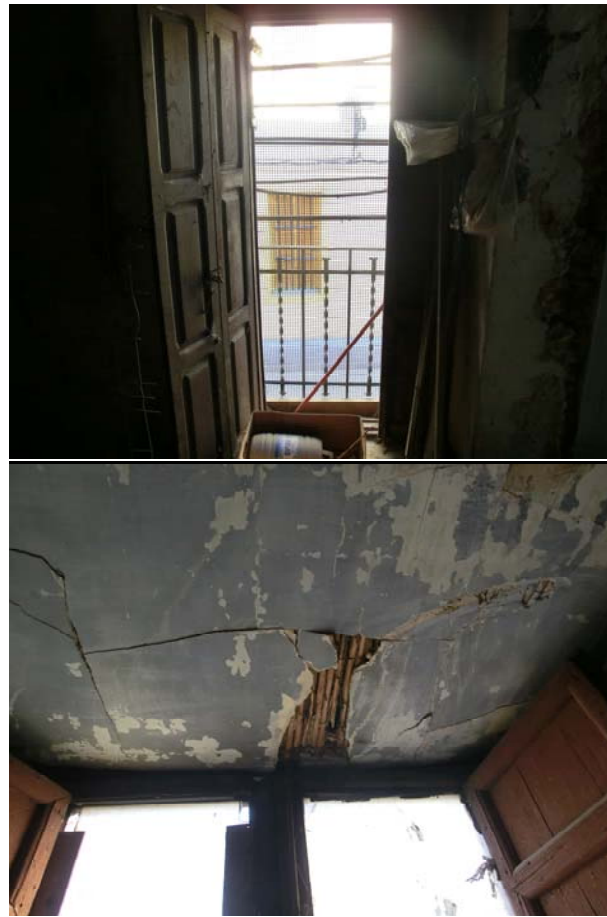
4.1.4 PÉRDIDA DE ESTANQUEIDAD DE CARPINTERÍAS

- Pérdida de estanqueidad en aberturas.

Con el paso de los años las carpinterías sufren un deterioro que provoca la libre circulación del agua de la lluvia hacia el interior de la edificación.

Pueden ser más o menos agresivas en función del grado de deterioro de las carpinterías, y en casos extremos, de la falta de cerramientos de cualquier tipo.

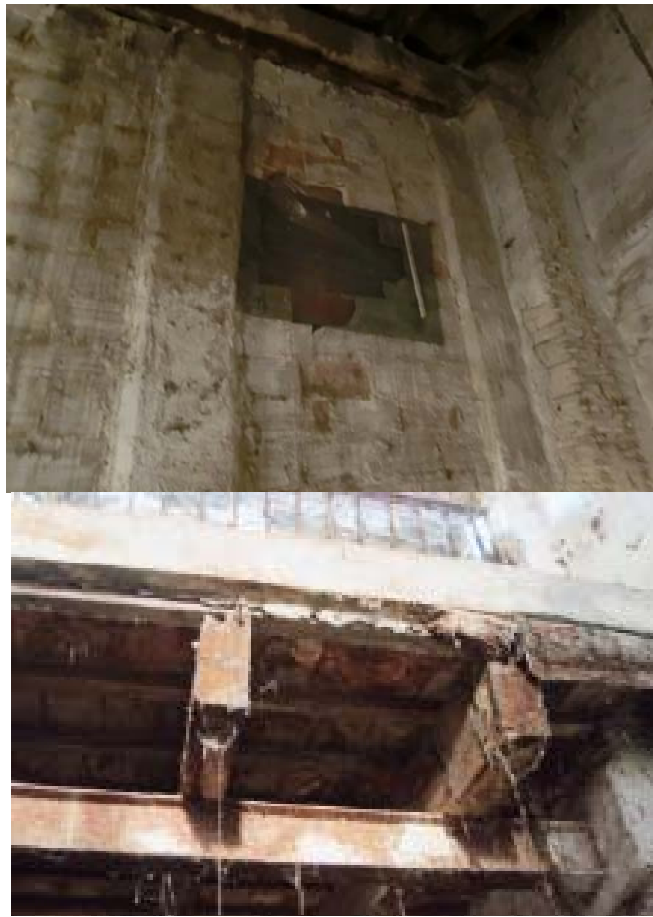
4.1.9 MOHO Y OTROS AGENTES BIOTICOS

La alteración presenta rugosidades sobre el material de color verdoso y amarillento en cubierta, y la aparición de pequeñas plantas en los paramentos verticales afectados por humedades.

5.1.10 ELIMINACIÓN DE AGENTES BIODETERIORANTES

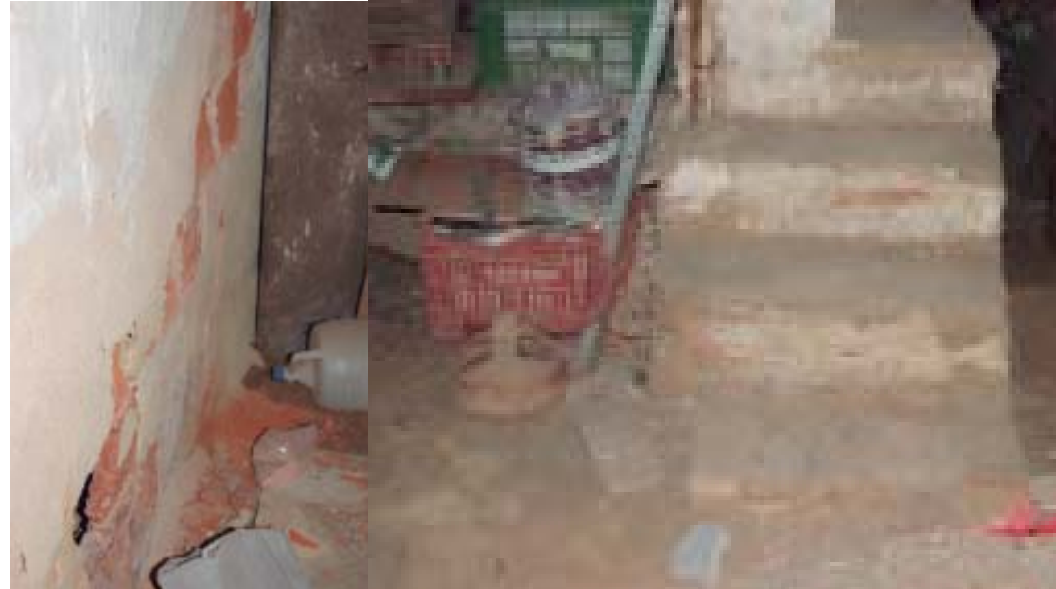
4.1.10 DESGASTE SUPERFICIAL DEL MATERIAL DE ACABADO

- Desgaste del material.

El uso que se le ha dado en los últimos años a la vivienda no es el adecuado, su deterioro se ha acelerado con el paso del tiempo.

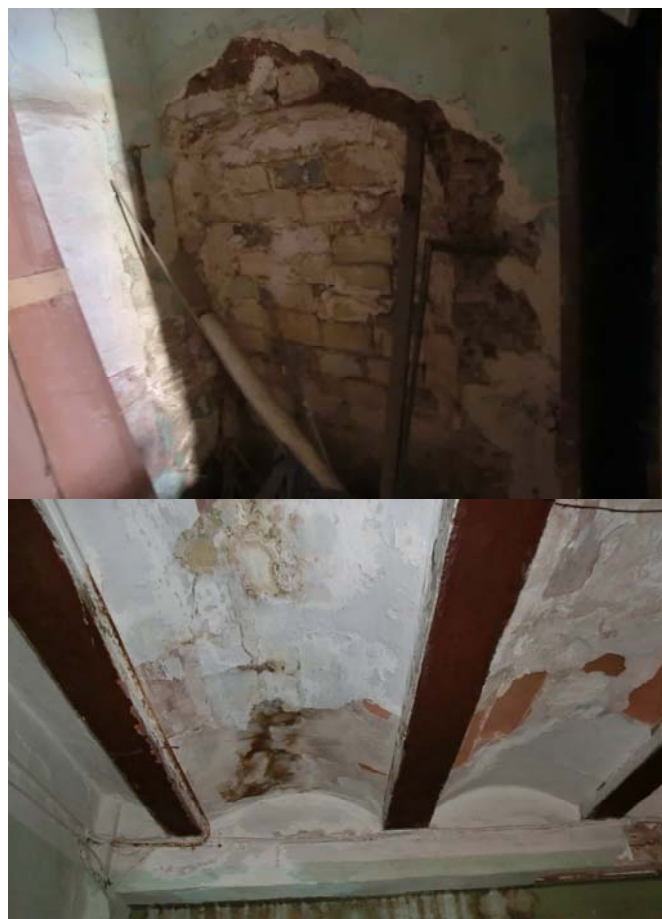
4.1.11 DESPRENDIMIENTO DE MATERIAL DE ACABADO

Esta alteración se manifiesta con una pérdida significativa del material. Se produce sobretodo en los revestimientos y en el mortero de los muros de piedra.

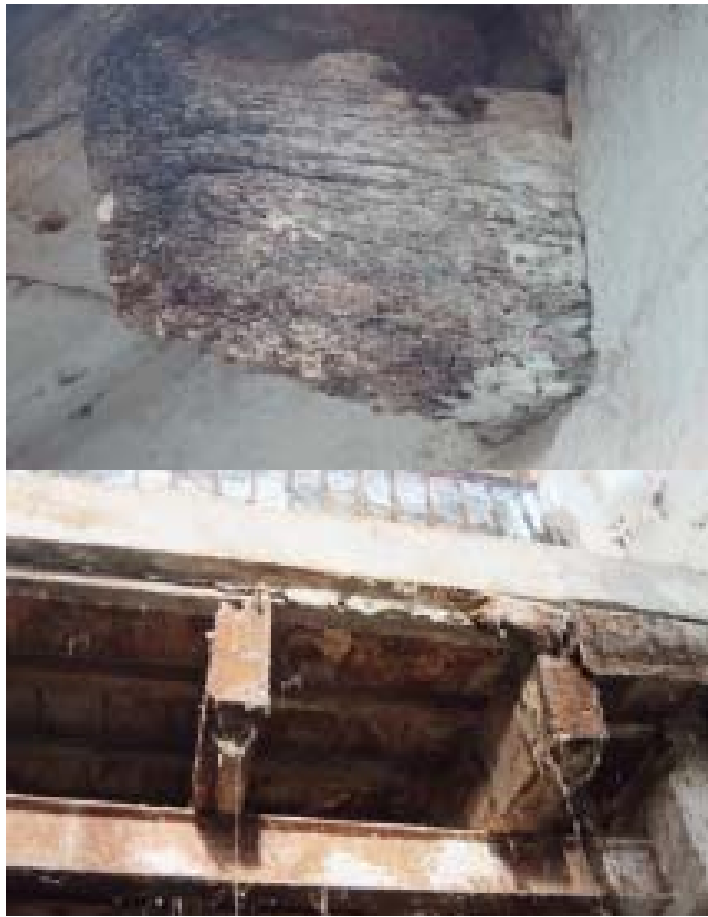
4.1.12 CARCOMA Y PUDRICIÓN DE LA MADERA

Esta alteración se manifiesta en las carpinterías antiguas de madera y en las cabezas de las viguetas.
