**PFG: RESTAURACIÓN Y CONSERVACIÓN DEL PATRIMONIO CONSTRUIDO
CONCEPTO, TÉCNICAS Y PROCESO**

**ESTUDIO PATOLÓGICO Y PROPUESTA DE INTERVENCIÓN
DE UNA VIVIENDA UNIFAMILIAR EN ENTORNO RURAL
C/ CASTILLO 2, PEÑAS DE SAN PEDRO**

TOMO I: MEMORIA TÉCNICA

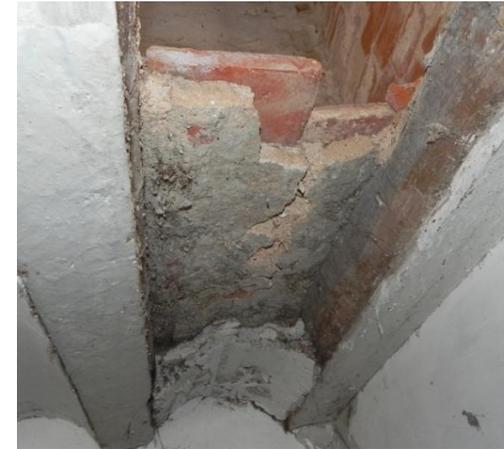
“Fot.31. Parte de forjado hundido, con revoltón de yeso y viguetas de 15cm de ancho”

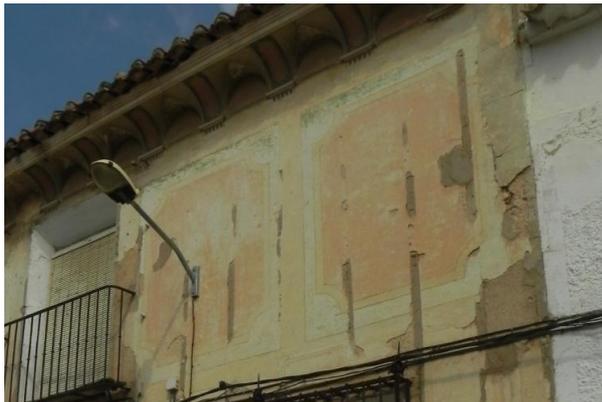
“Fot.42. Maestras de mortero y desprendimientos de pintura”

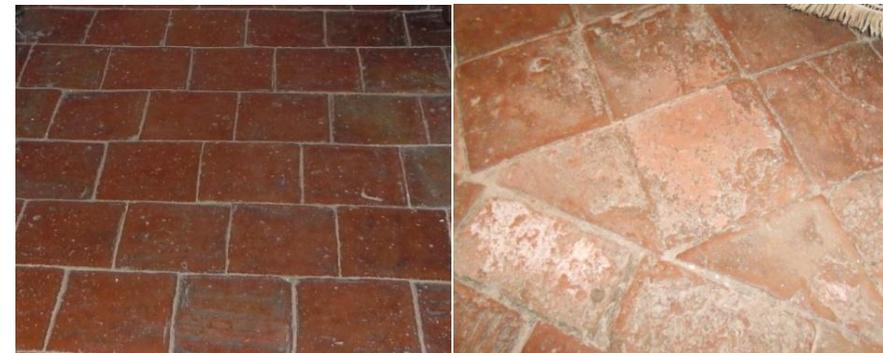
Como vemos en las imágenes, algunos se han disgregado por el paso del tiempo y, posiblemente por ser de peor calidad. Además, presentan tonalidades distintas, lo que hace pensar que se pudieron colocar en distintas épocas y que el grado de cocción es diferente.

“Fot.44, Fot.45. Pavimentos de barro cocido con aceite de linaza”

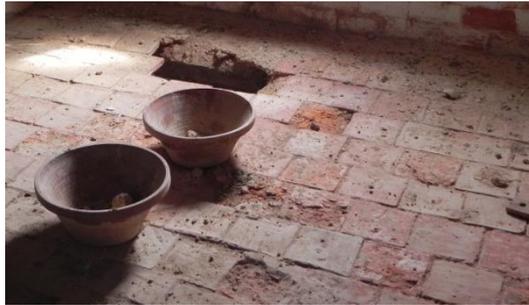
“Fot.47. Baldosas disgregadas por goteras y por falta de protección con aceites en planta 2ª”

Los **pavimentos** interiores dañados se sustituirán por otros de acabados similares y los **revestimientos de paredes y falsos techos** se reconstruirán, debido a su deterioro generalizado.

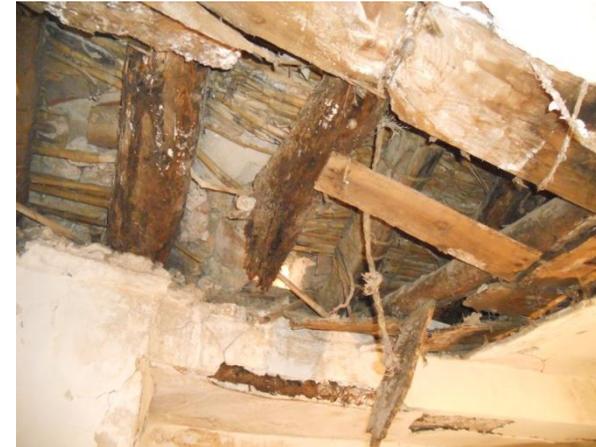
“Fot.48. Falso techo hundido de la habitación 5. Podemos ver la tipología constructiva”

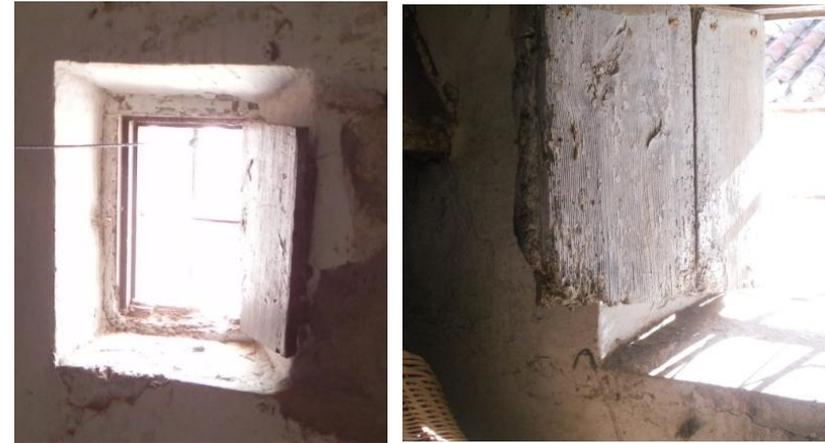
Por otro lado, las ventanas que dan al patio o a la fachada posterior son de peor calidad, abatibles de una sola hoja ciega, y formadas por montantes y travesaños en su interior a los que se le clavan las tablas de madera externa. La mayoría de ellas se encuentran atacadas por carcoma y se encuentran en mal estado de conservación.

“Fot.59, Fot.60, Ventana ciega de una hoja en planta segunda atacadas por carcoma”

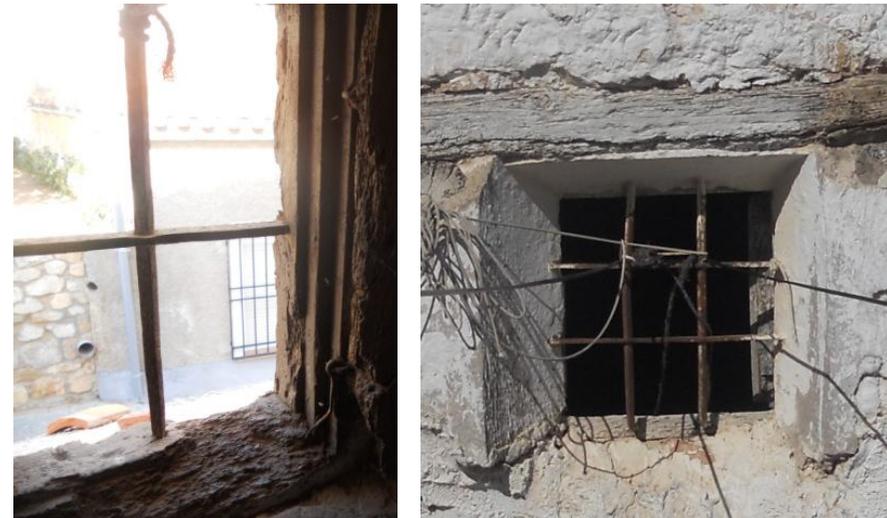
Algunos de estos elementos presentan un avanzado grado de oxidación, acusado en gran parte por falta de mantenimiento y protección.

“Fot.63, Fot.64. Rejería metálica con marco de madera”

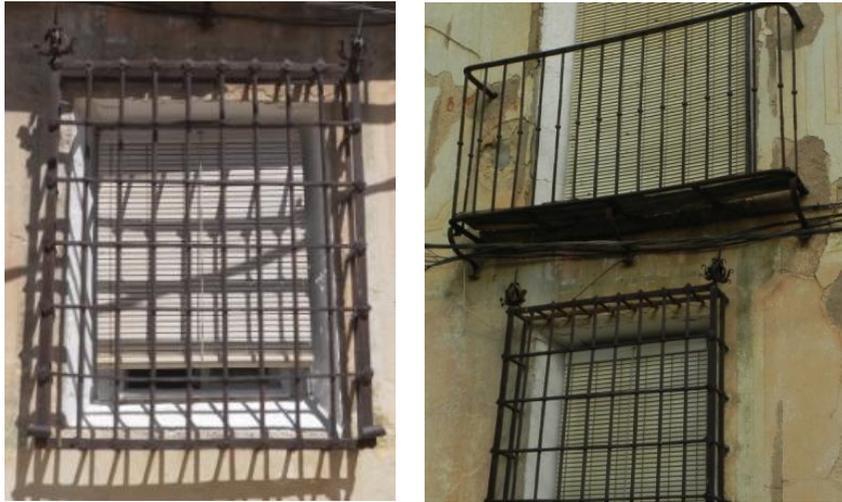
“Fot.65, Fot.66. Rejería metálica sobresaliente en fachada”

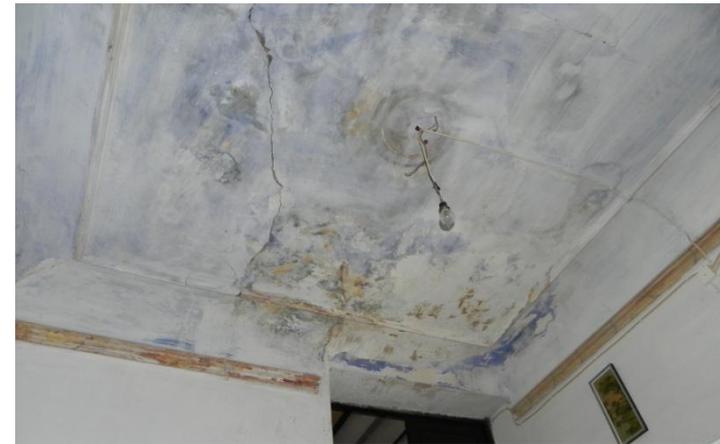
“Fot.69. Falso techo”

Se ha podido comprobar la existencia del tablero de madera gracias a las fisuras y grietas de gran entidad que han aparecido en el falso techo, lo cual nos da pistas sobre la tipología constructiva.

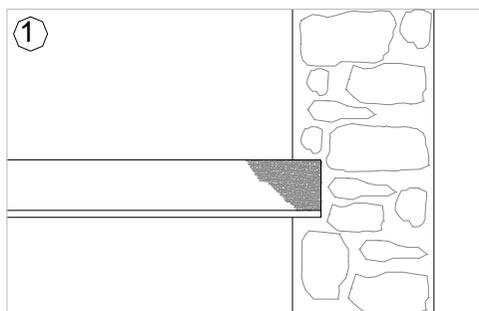
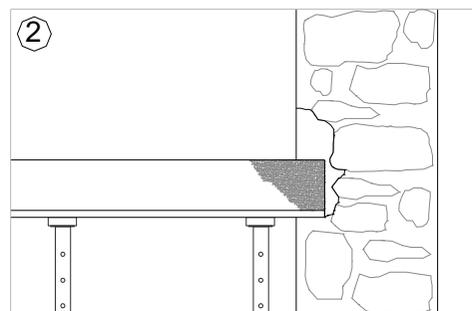
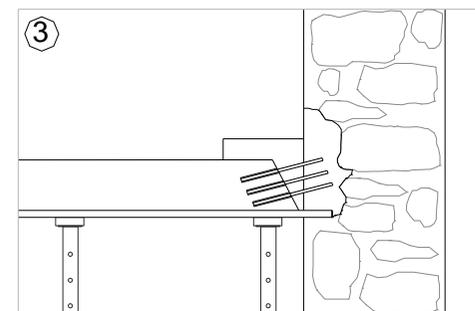
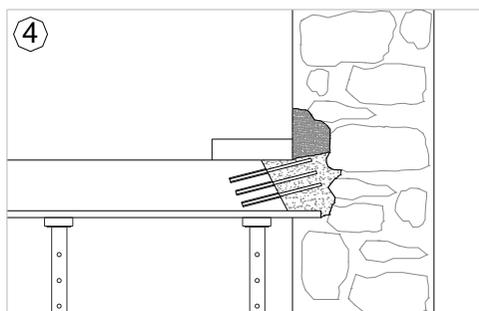
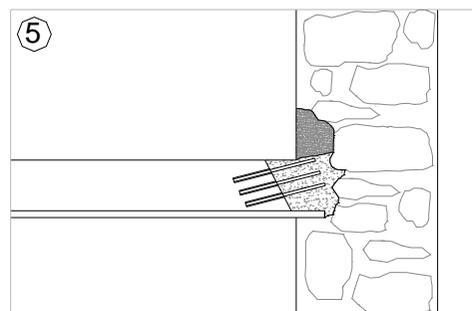
SECUENCIA DE EJECUCIÓN DEL SISTEMA BETA

<p>Techo habitación 3, planta primera</p>			
DESCRIPCIÓN DE LA LESIÓN			
<p>Filtraciones de agua de lluvia en el encuentro de las viguetas con el muro de carga. Humedades de carácter importante en el revestimiento, así como desconchados y desprendimientos del revoltón de yeso que hace de entrevigado. Las cabezas de las viguetas presentan un avanzado estado de pudrición y deterioro.</p>			
CAUSAS DE LA LESIÓN			
<p>Posiblemente la entrada de agua se haya producido en los encuentros entre faldones (limahoyas), por falta de pendiente suficiente o por ausencia de piezas de cobertura. No obstante, no se debe descartar como posible causa las obras de demolición del edificio colindante, y de su chimenea, cuya ubicación coincide exactamente con la de la entrada de agua en su fachada medianera.</p>

PROPUESTA DE INTERVENCIÓN			
<p>Debido al avanzado estado de pudrición de las cabezas de las viguetas, se propone su reparación por el sistema Beta, ya que solamente están afectadas las cabezas y se consideran las viguetas elemento importante para conservar en el edificio.</p> <p>Antes de esta reparación, se debería realizar un cambio de cubierta integral del edificio, ya que la mayoría de sus lesiones están producidas por filtraciones debido a su falta de estanqueidad.</p>

- ① Cabeza de vigueta afectada por pudrición
- ② Apuntalamiento de la estructura y apertura de hueco en muro.
- ③ Saneado de vigueta, cortándola en ángulo inclinado. Realización de perforaciones e introducción de varillas de fibra de vidrio y resinas epoxídicas. Colocación de encofrados para el posterior hormigonado.
- ④ Hormigonado con hormigón de resinas. Proteger la madera con plásticos para evitar la absorción del agua del hormigón por parte de la madera.
- ⑤ Retirada de encofrados y apeos. Resultado final

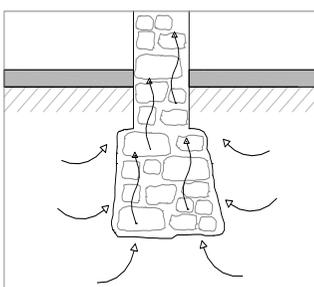
PROPUESTA DE INTERVENCIÓN
UBICACIÓN			
DESCRIPCIÓN DE LA LESIÓN			
<p>Humedades por capilaridad en la base de los muros de carga. Estas humedades se producen por la ascensión del agua del terreno a través de los capilares de los materiales que componen la fábrica, que está en contacto directo con el terreno.</p> <p>Se puede comprobar la existencia de desprendimientos del revestimiento y manchas de humedad.</p>			
CAUSAS DE LA LESIÓN			
<p>Dependiendo de los materiales que compongan la fábrica y de la humedad del terreno, así como del nivel freático, éstas humedades serán de mayor o menor entidad, pudiendo suponer una lesión en casos de que éste grado de humedad sea excesivo.</p> <p>Otro factor que provoca la presencia de este tipo de humedades es la colocación del pavimento adyacente al muro en el interior y del asfaltado de calles y pavimentado de aceras en el exterior, que anulan la permeabilidad del terreno y hacen que las humedades se vea forzada a ascender por el muro.</p> <p>Debido a estas humedades se producen manchas y desconchados en el revestimiento de los muros.</p>

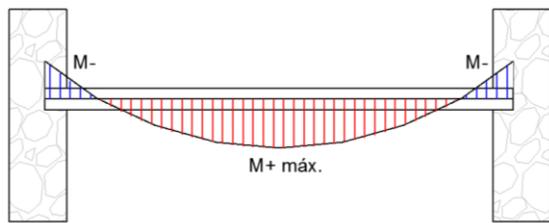
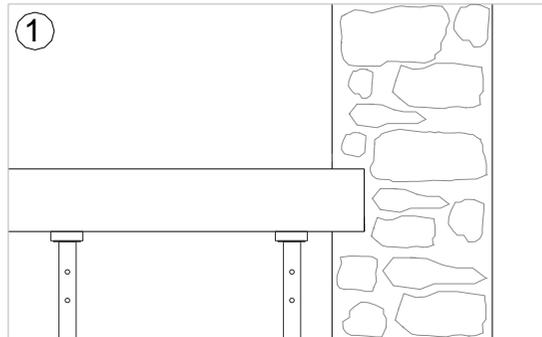
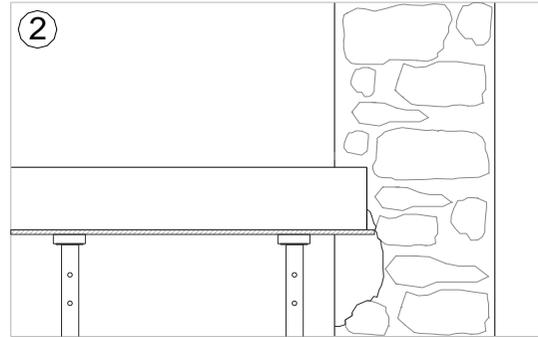
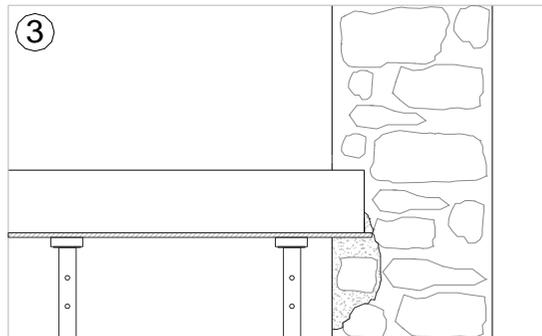
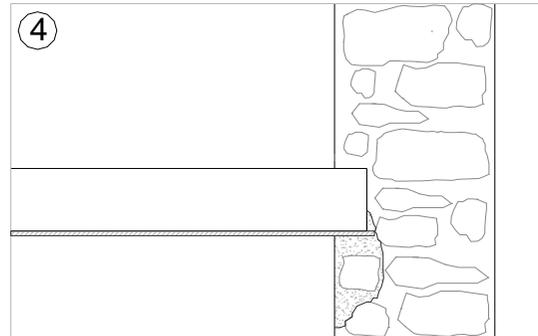
SECUENCIA DE COLOCACIÓN DE PLACA METÁLICA

UBICACIÓN	
Salón planta primera	
DESCRIPCIÓN DE LA LESIÓN	
<p>Las viguetas de madera que forman el forjado presentan una deformación por flexión, con la consiguiente aparición de grietas en los revoltones de trayectoria perpendicular a la dirección del forjado y en el centro del vano.</p>

<p>Además de las grietas existen zonas de los revoltones con pequeños desprendimientos del yeso</p>	
CAUSAS DE LA LESIÓN	
<p>Las deformación por flexión de las viguetas aparece principalmente por la insuficiente resistencia a flexión de las mismas. A pesar de que el vano no llega a superar los 4 metros de luz, las viguetas no soportan adecuadamente el peso propio del forjado, produciéndose esta deformación.</p> <p>Otra de las posibles causas es que las viguetas se encuentren en estado de pudrición, por acumulación de agua en la cámara por la falta de estanqueidad de la cubierta. Como prueba de ello se pueden apreciar las manchas de humedad en los revoltones de la fotografía de la izquierda</p>

PROPUESTA DE INTERVENCIÓN	
<p>La primera acción que se debe realizar en este caso es analizar la magnitud de la flecha de las viguetas y comprobar si la estructura corre riesgo de entrar en crisis o no.</p> <p>En este caso, la flecha no es de gran magnitud, por lo que no será necesario desmontar las viguetas para sustituirlas por otras, lo que supondría realizar de nuevo el forjado.</p> <p>Al no ser necesaria la reconstrucción del forjado, se propone el refuerzo inferior de viguetas mediante el adosado de una placa metálica que se empotre en el muro. La placa colaborará con la vigueta a absorber los momentos positivos en el centro del vano, los cuales han provocado la lesión.</p>

1- Apuntalamiento de la estructura.

2- Apertura de hueco en el muro y colocación de la placa metálica adherida a la vigueta con resinas.

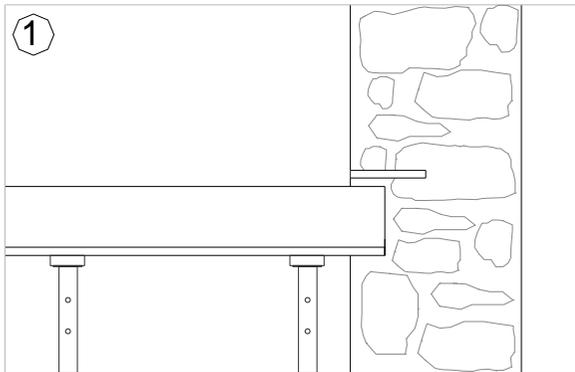
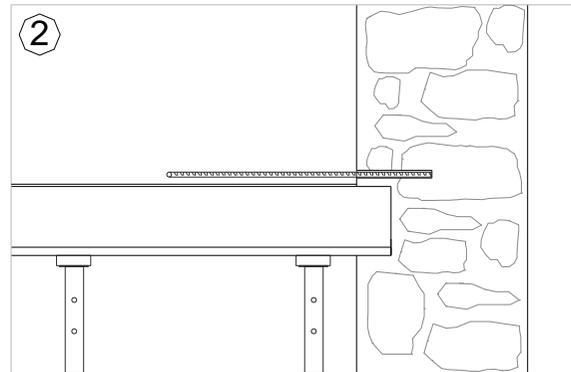
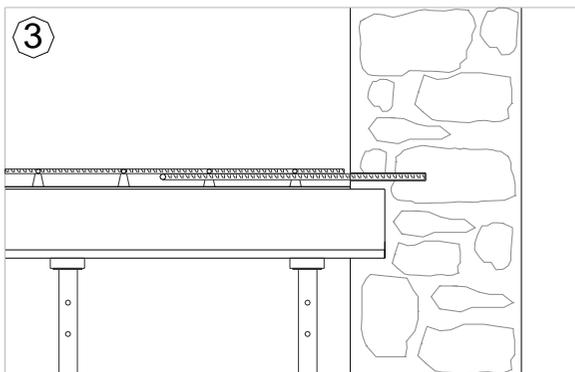
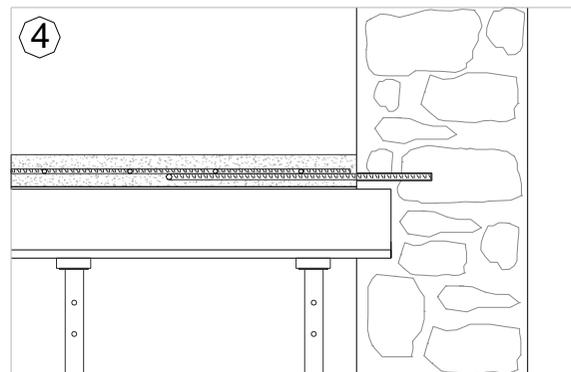
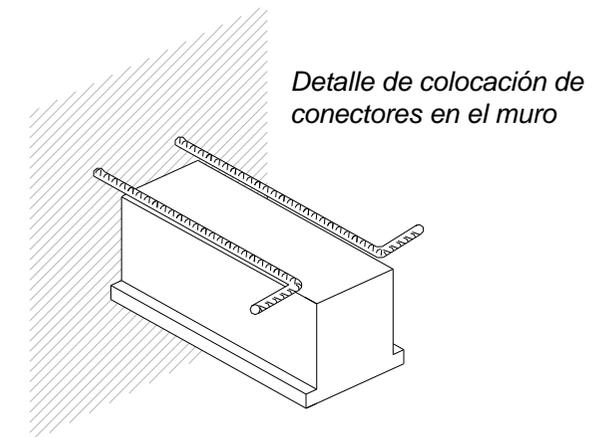
SECUENCIA DE EJECUCIÓN DEL NUEVO PAVIMENTO

UBICACIÓN			
Almacén 3, planta segunda			
DESCRIPCIÓN DE LA LESIÓN			
Rotura y arenización de piezas de pavimento de baldosas de barro cocido.			
CAUSAS DE LA LESIÓN			
<p>La rotura y arenización de las baldosas de barro cocido está causada por varios factores.</p> <p>El primer factor es la falta de estanqueidad de la cubierta. La gran cantidad de goteras que hay en esta sala hace que el agua de lluvia caiga directamente sobre el pavimento, ejerciendo una acción mecánica que le produce el deterioro.</p> <p>El segundo factor es la mala calidad de fabricación de éste pavimento, siendo muy diferente al del resto de la vivienda, debido al uso como almacén que se le da a esta sala.</p>			
PROPUESTA DE INTERVENCIÓN			
<p>Debido al lamentable estado del pavimento se propone la retirada de todas las piezas y la colocación de un nuevo pavimento. Para ello se realizarán las siguientes acciones:</p> <ol style="list-style-type: none"> 1- Retirada del antiguo pavimento 2- Retirada de antigua solera y limpieza de la base 3- Ejecución de perforaciones para colocación de conectores 4- Colocación de plásticos para proteger la madera 5- Construcción de solera de hormigón armado conectada a los muros de carga para hacerlos trabajar conjuntamente y evitar sobrecargar el forjado sobre el que se apoya. 6- Colocación de pavimento similar al existente con un mortero de agarre.

① Apeo de la estructura y realización de perforaciones en el muro para colocación de conectores

② Colocación de conectores. Barras de acero corrugado colocadas con resinas epoxídicas.

③ Protección con plástico de las viguetas de madera, para evitar la absorción del agua del hormigón. Colocación de mallazo electrosoldado

④ Hormigonado de la solera

Detalle de colocación de conectores en el muro

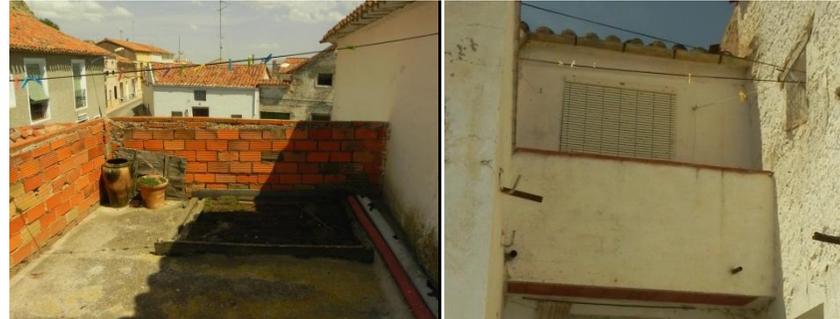
LESIÓN 9		ANÁLISIS FOTOGRÁFICO	
Acumulación de agua en terraza

UBICACIÓN			
Terraza, planta primera			
DESCRIPCIÓN DE LA LESIÓN			
<p>Acumulación de agua de lluvia en la terraza. Humedades y eflorescencias en el suelo y muros laterales debido a la incorrecta ejecución. La aparición de eflorescencias en la fábrica de ladrillo es debido a la evaporación del agua del interior de la fábrica, que arrastra las sales solubles al exterior.</p>			
CAUSAS DE LA LESIÓN			
<p>La lesión aparece debido a la incorrecta ejecución de la terraza, en la cual se detecta la ausencia de pendientes para la evacuación del agua de lluvia, así como la ausencia de sumideros y la escasa sección de los rebosaderos que hace que se embocen fácilmente.</p> <p>También podemos ver la falta de un revestimiento para la fábrica de ladrillo que forma en antepecho así como un vierteaguas o albardilla sobre la misma, lo que permite el contacto directo del agua con los ladrillos, saturándolos de agua y favoreciendo la aparición de eflorescencias.</p> <p>Debido a la acumulación de agua, aparecen humedades y eflorescencias en el suelo de la terraza y en el muro contiguo.</p>

PROPUESTA DE INTERVENCIÓN			
<p>Se propone la construcción de una cubierta de tipología tradicional con la pendiente necesaria para garantizar la evacuación del agua de lluvia.</p> <ol style="list-style-type: none"> 1- Ejecución de huecos para colocación de nuevos rebosaderos que garanticen la evacuación del agua. 2- Colocación de hormigón celular para la formación de pendientes. 3- Mortero de cemento para regularización 1:8 4- Lámina impermeabilizante protegida mediante lámina geotextil 5- Mortero de cemento 1:6 6- Colocación pavimento de baldosín catalán. 7- Rejuntado de piezas con mortero pobre. <p>Se tendrá especial cuidado en los encuentros entre azotea y paramentos verticales.</p> <p>Se colocará una albardilla sobre el antepecho y se creará una junta de dilatación en el encuentro con el antepecho (<i>ver detalle</i>).</p> <p>No es necesaria la colocación de barrera de vapor ni de aislamiento térmico ya que la zona bajo la terraza no es habitable.</p>

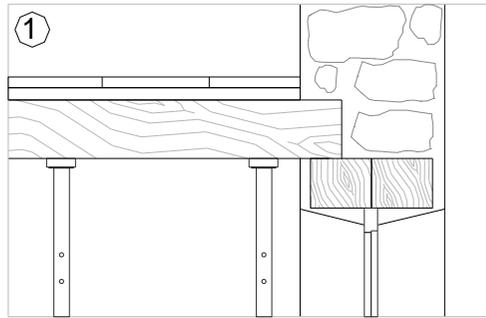
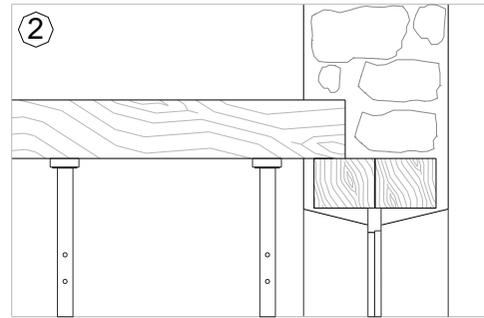
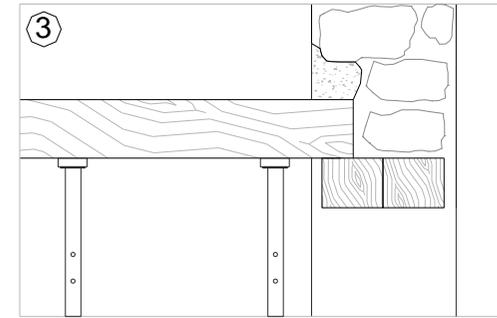
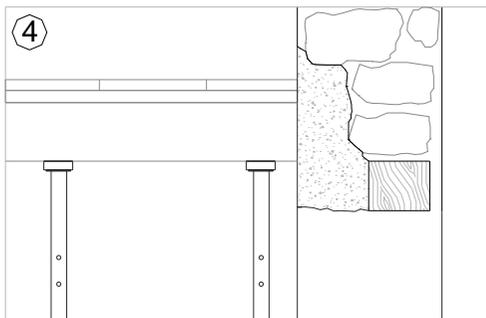
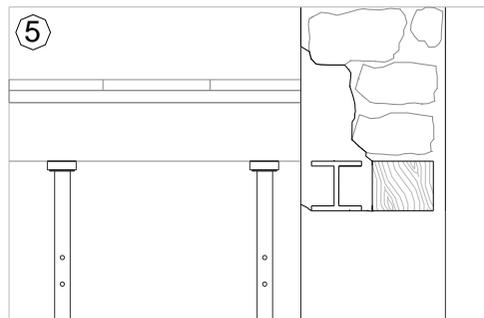
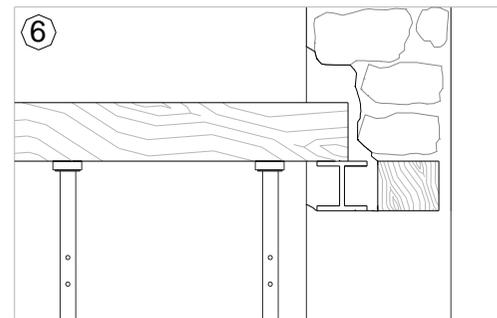
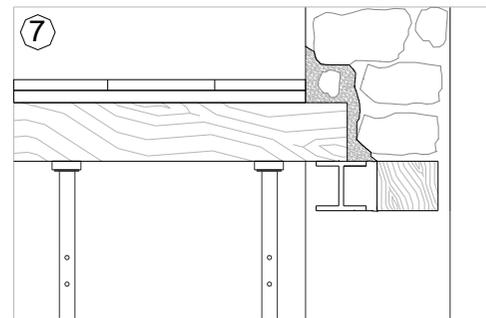
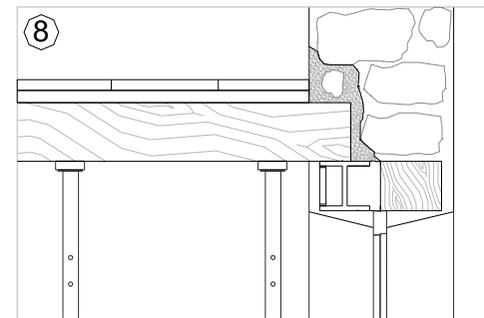
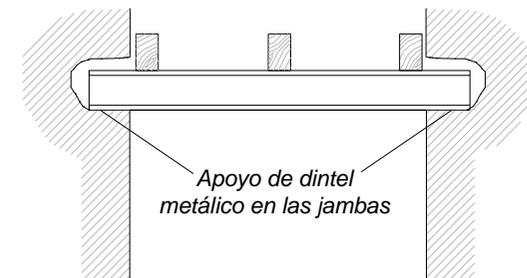
SECUENCIA DE EJECUCIÓN DE NUEVO DINTEL

UBICACIÓN			
Puerta de almacén 2, planta primera			
DESCRIPCIÓN DE LA LESIÓN			
<p>Grieta vertical de 5mm de anchura en el centro del vano coincidiendo con el apoyo de una de las viguetas de madera del forjado.</p> <p>La grieta parte de la esquina inferior derecha de la vigueta y recorre el paramento hasta llegar al marco de la puerta.</p> <p>Se aprecia también un giro de la vigueta.</p>			
CAUSAS DE LA LESIÓN			
<p>La lesión se produce por una rotura de dintel, la cual puede que se haya producido por la colocación de un dintel de sección y resistencia insuficientes para soportar la carga que le transmite la vigueta. Además, la vigueta ejerce un apoyo puntual en el centro del vano, en la zona de momentos flectores máximos positivos.</p> <p>Esta rotura también puede deberse a un mal estado de conservación del dintel de madera, que puede que esté atacado por insectos xilófagos o que tenga un elevado nivel de pudrición, reduciendo su sección útil y por lo tanto, su resistencia a flexión.</p>

PROPUESTA DE INTERVENCIÓN	
<p>Debido al mal estado aparente del dintel y el peligro de colapso de la vigueta, se propone un cambio de dintel y la recolocación de las viguetas que apoyan en él, comprobando con anterioridad que se encuentra en buen estado. Para ello se realizará la siguiente secuencia:</p>			
<ol style="list-style-type: none"> 1- Apuntalamiento de la estructura. 2- Retirada de pavimento de la planta superior de la zona de la vigueta que vamos a retirar. 3- Retirada de revestimiento del dintel y apertura de mechinal para retirada de la vigueta 4- Retirada de dintel y de la vigueta, retirando los revoltones anexos a ella. 5- Colocación de nuevo dintel. Se colocará un dintel metálico HEB ó IPE 6- Colocación de las viguetas 7- Ejecución de pavimento y retacado de mechinales con mortero de cemento expansivo. 8- Revestimiento de dintel y ejecución de revoltones de yeso.

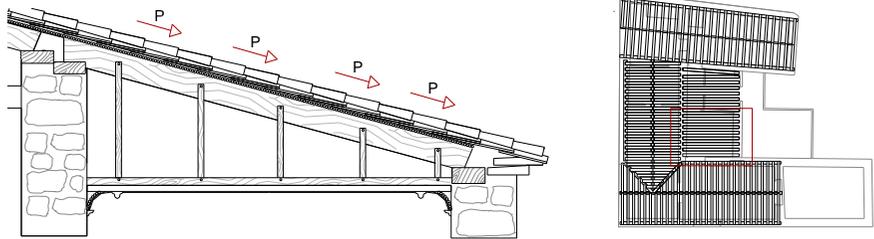
<p><i>“Detalle en planta. Falta de traba entre muros de mampostería y aparición de grietas”</i></p>

CAUSAS DE LA LESIÓN
<p>Con los datos del estudio constructivo que tenemos, podemos llegar a la conclusión de que son dos los principales causantes de esta lesión.</p> <p>El primero es el empuje de la cubierta a un agua. La fuerza inclinada que ejerce el peso propio de la cubierta tiene que ser contrarrestada por el muro.</p> <p>En este caso, al no disponer de tirantes como en el resto de la cubierta del edificio y ser un muro de dos plantas de altura, la cubierta provoca el giro del muro, separándose de los paramentos contiguos.</p>

<p>El segundo factor es la falta de traba con los paramentos contiguos, lo que provoca que el muro se separe por diferencia de tensiones de los muros y por el empuje de la cubierta comentado anteriormente.</p>

Para solucionar el problema y evitar la futura aparición de grietas se deberá atirantar la cubierta o mejorar la traba de los muros.

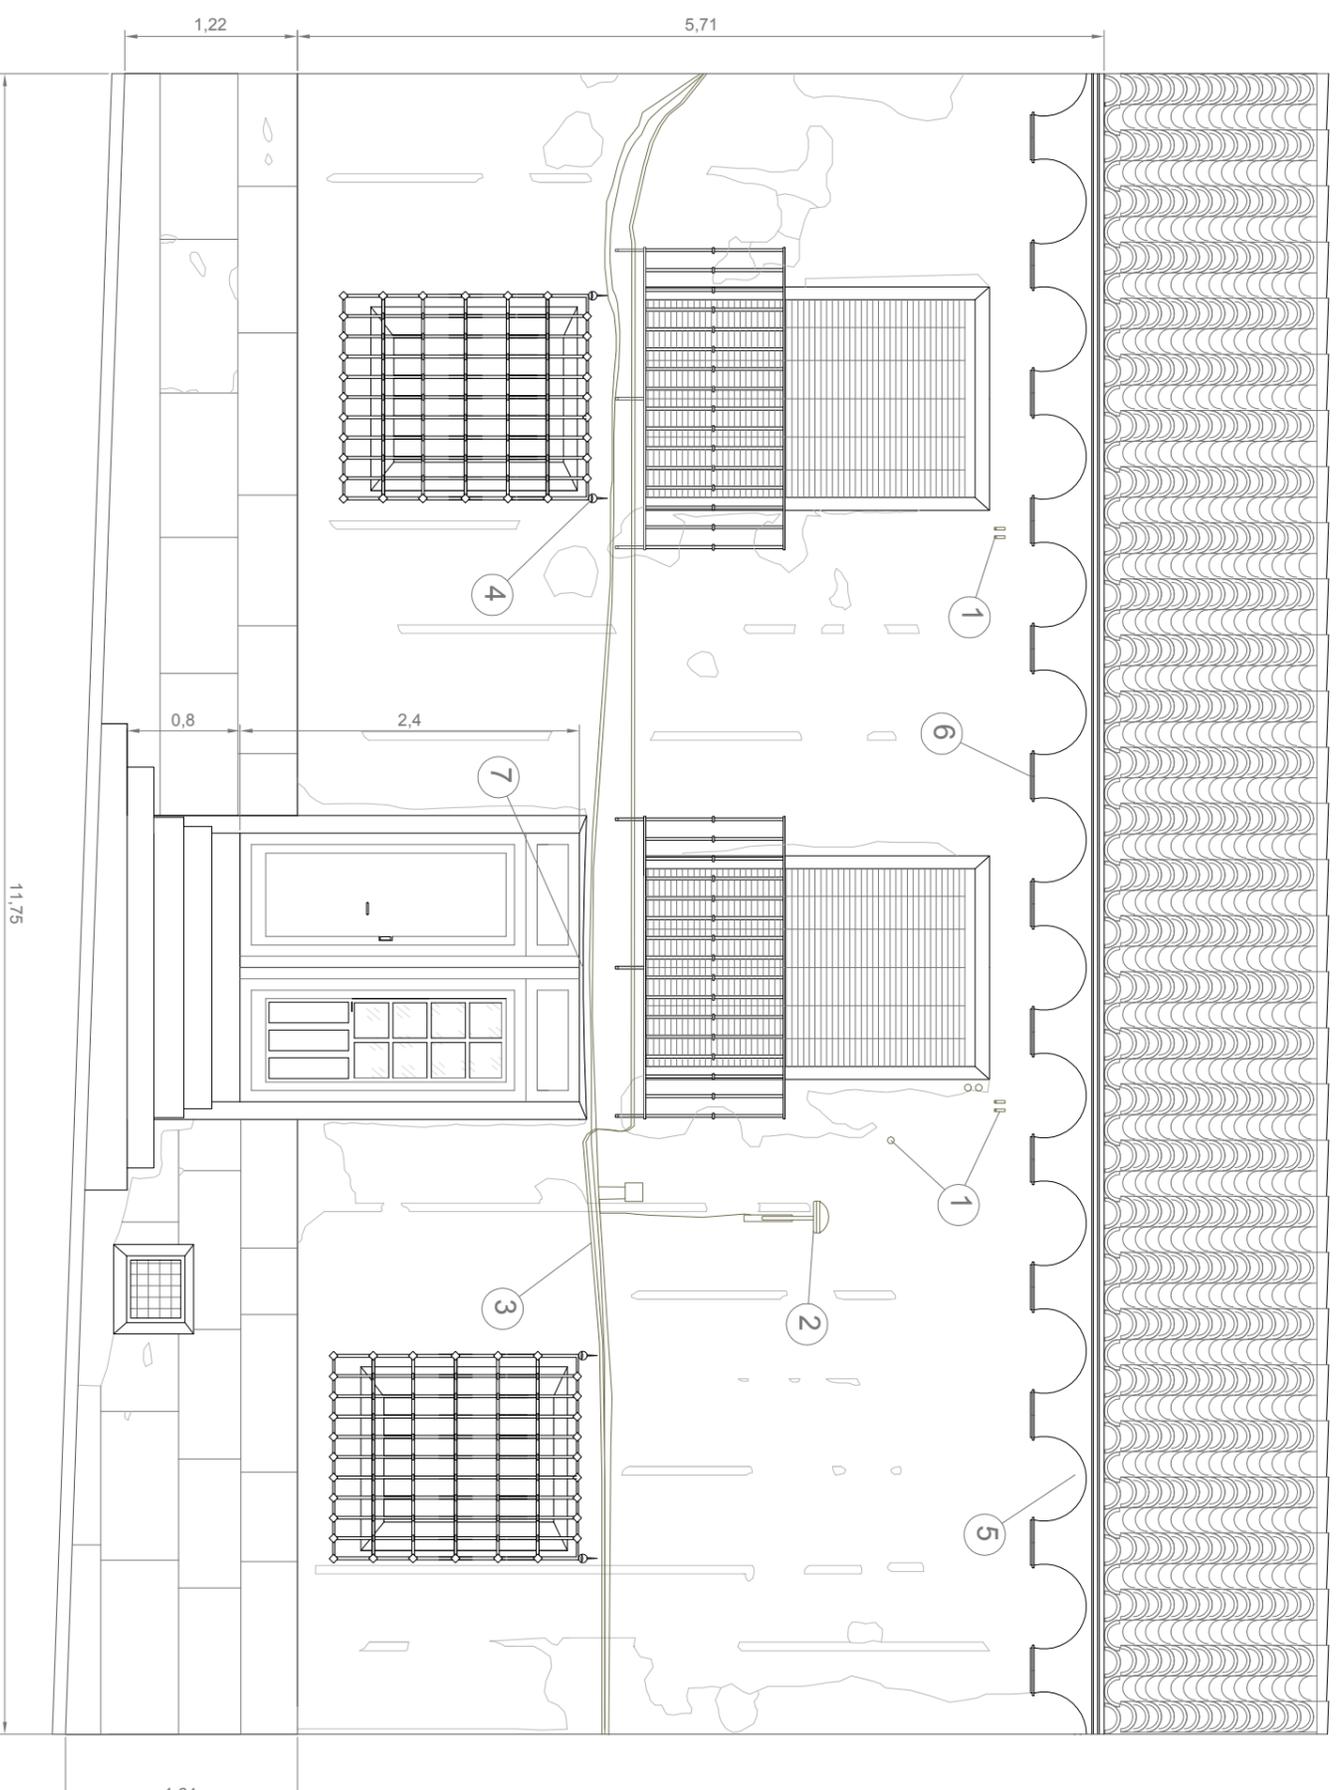
- 1 Elementos metálicos de antiguo paso de instalación eléctrica
- 2 Farola
- 3 Cableado eléctrico
- 4 Elementos ornamentales en rejería
- 5 Lunetos de cornisa
- 6 Molduras de cornisa
- 7 Flecha de dintel
- Elementos impropios

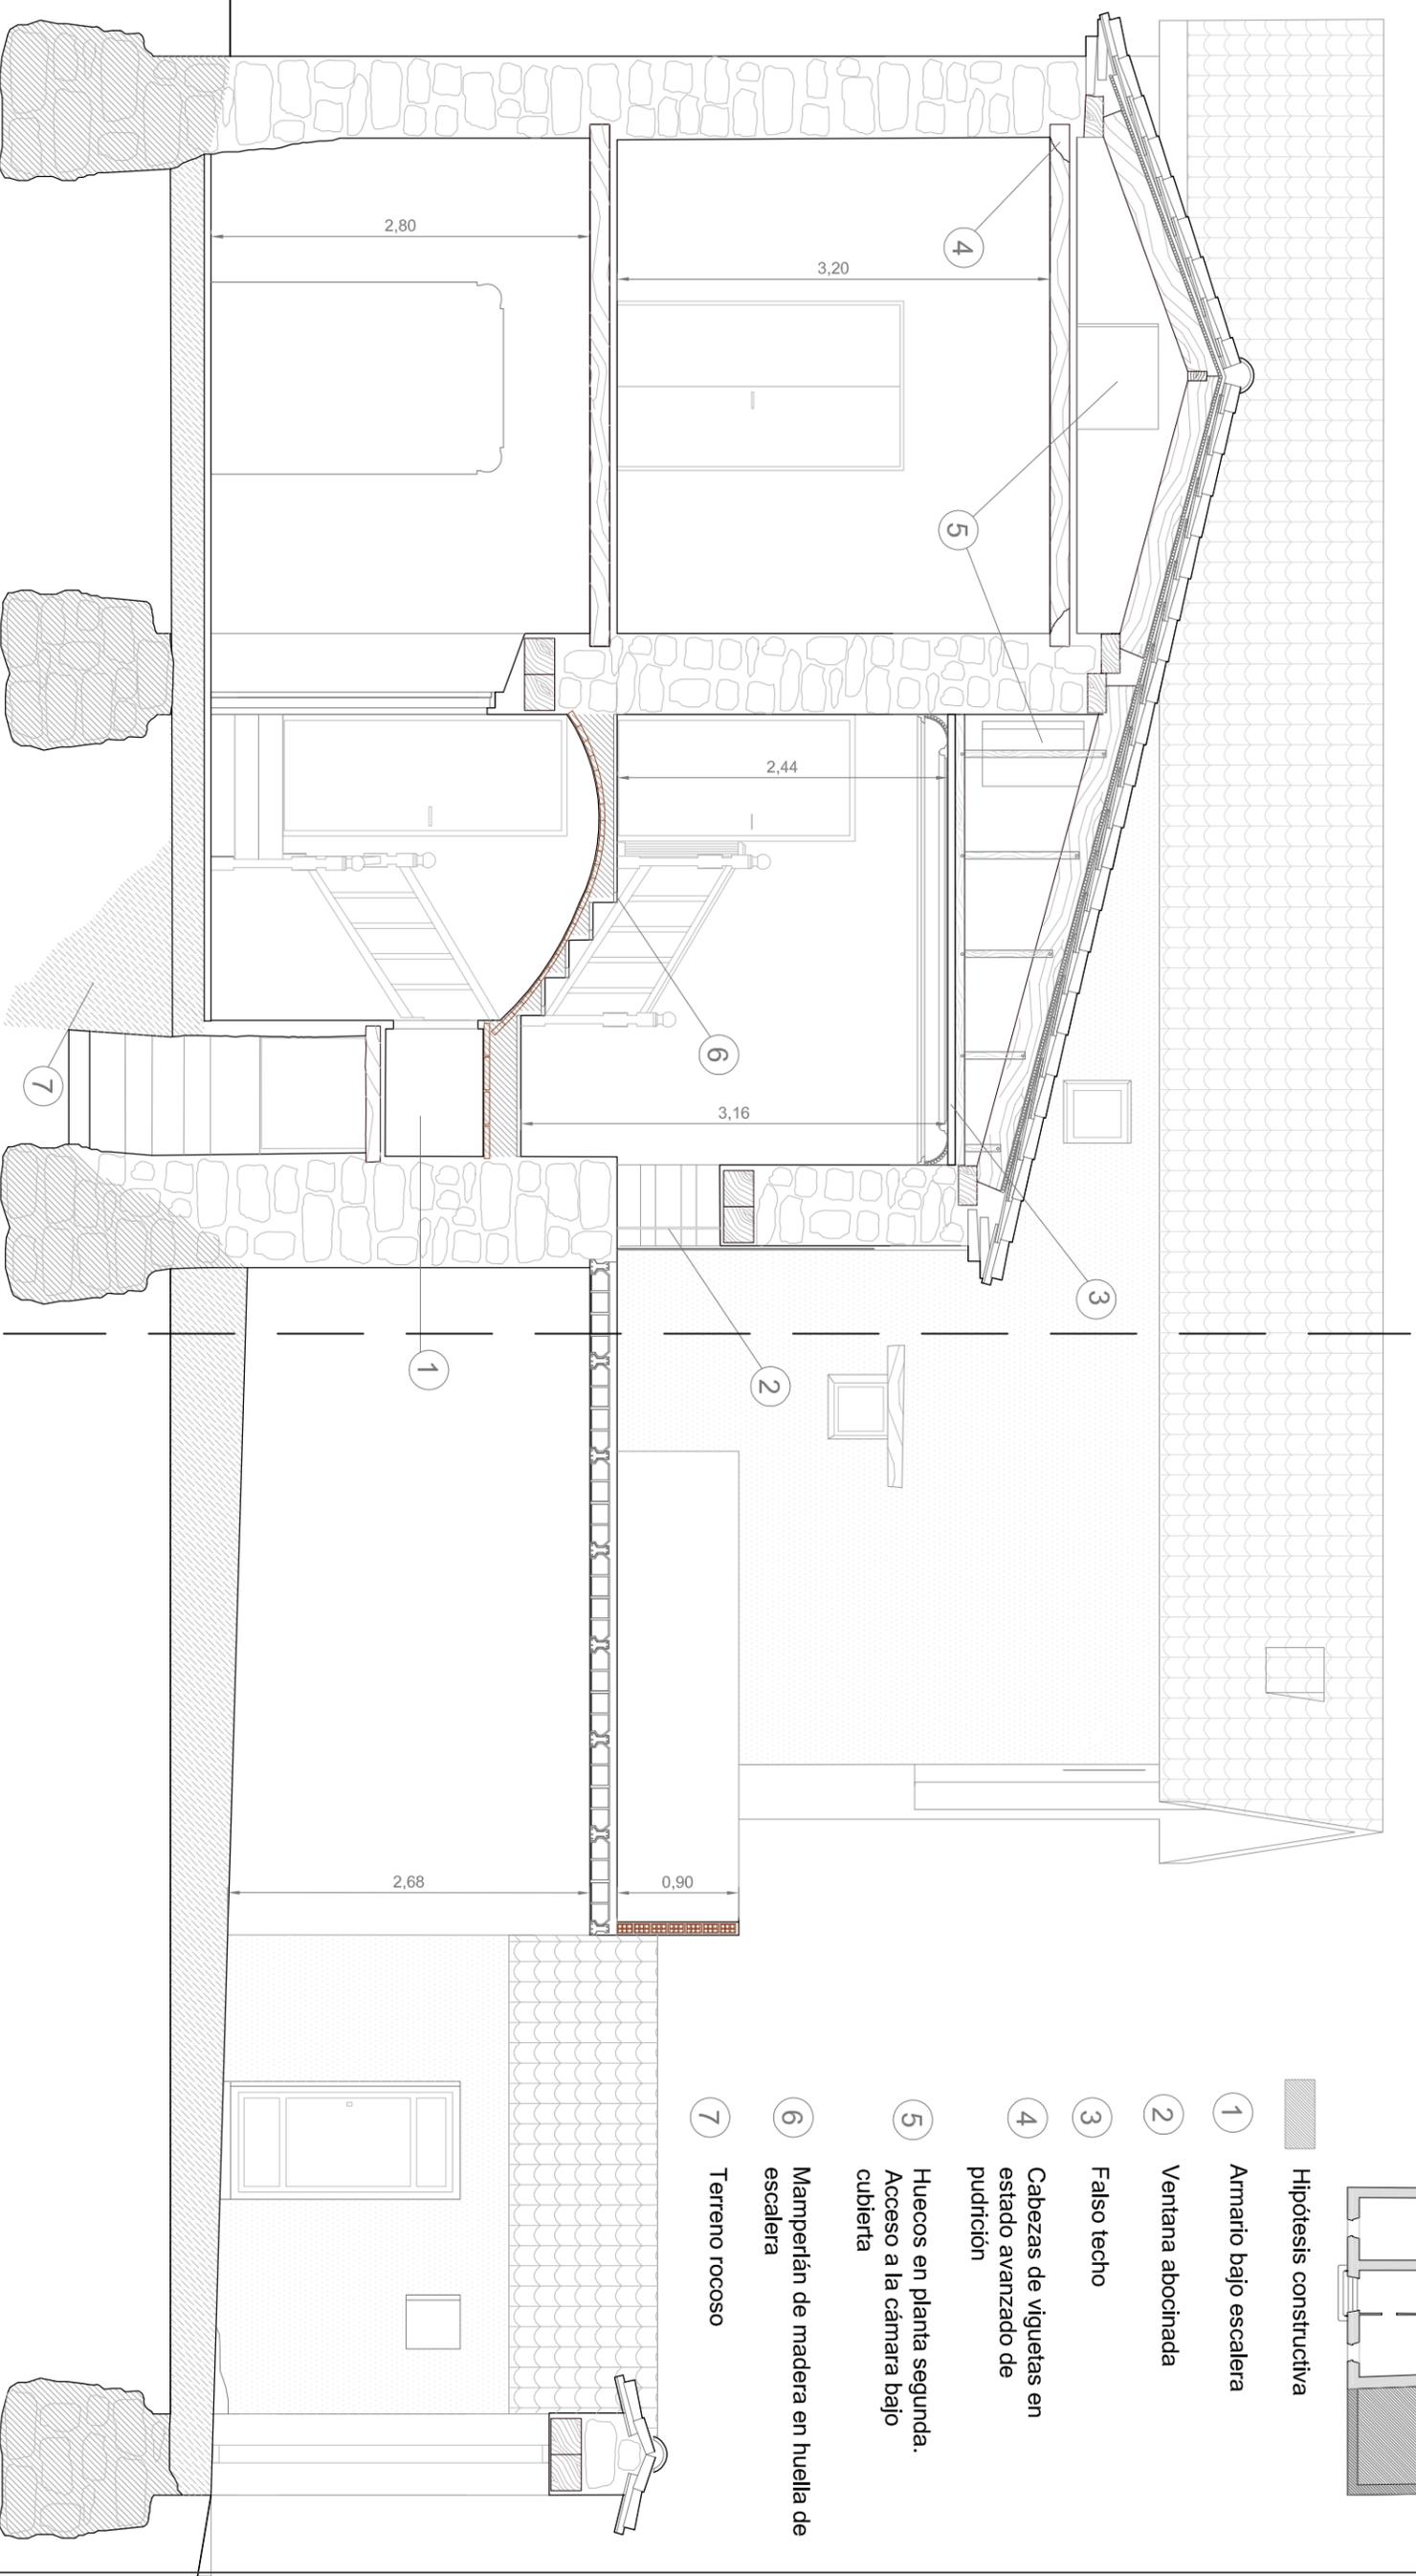
- 1 Armario bajo escalera
- 2 Ventana abocinada
- 3 Falso techo
- 4 Cabezas de viguetas en estado avanzado de pudrición
- 5 Huecos en planta segunda. Acceso a la cámara bajo cubierta
- 6 Mampertán de madera en huella de escalera
- 7 Terreno rocoso

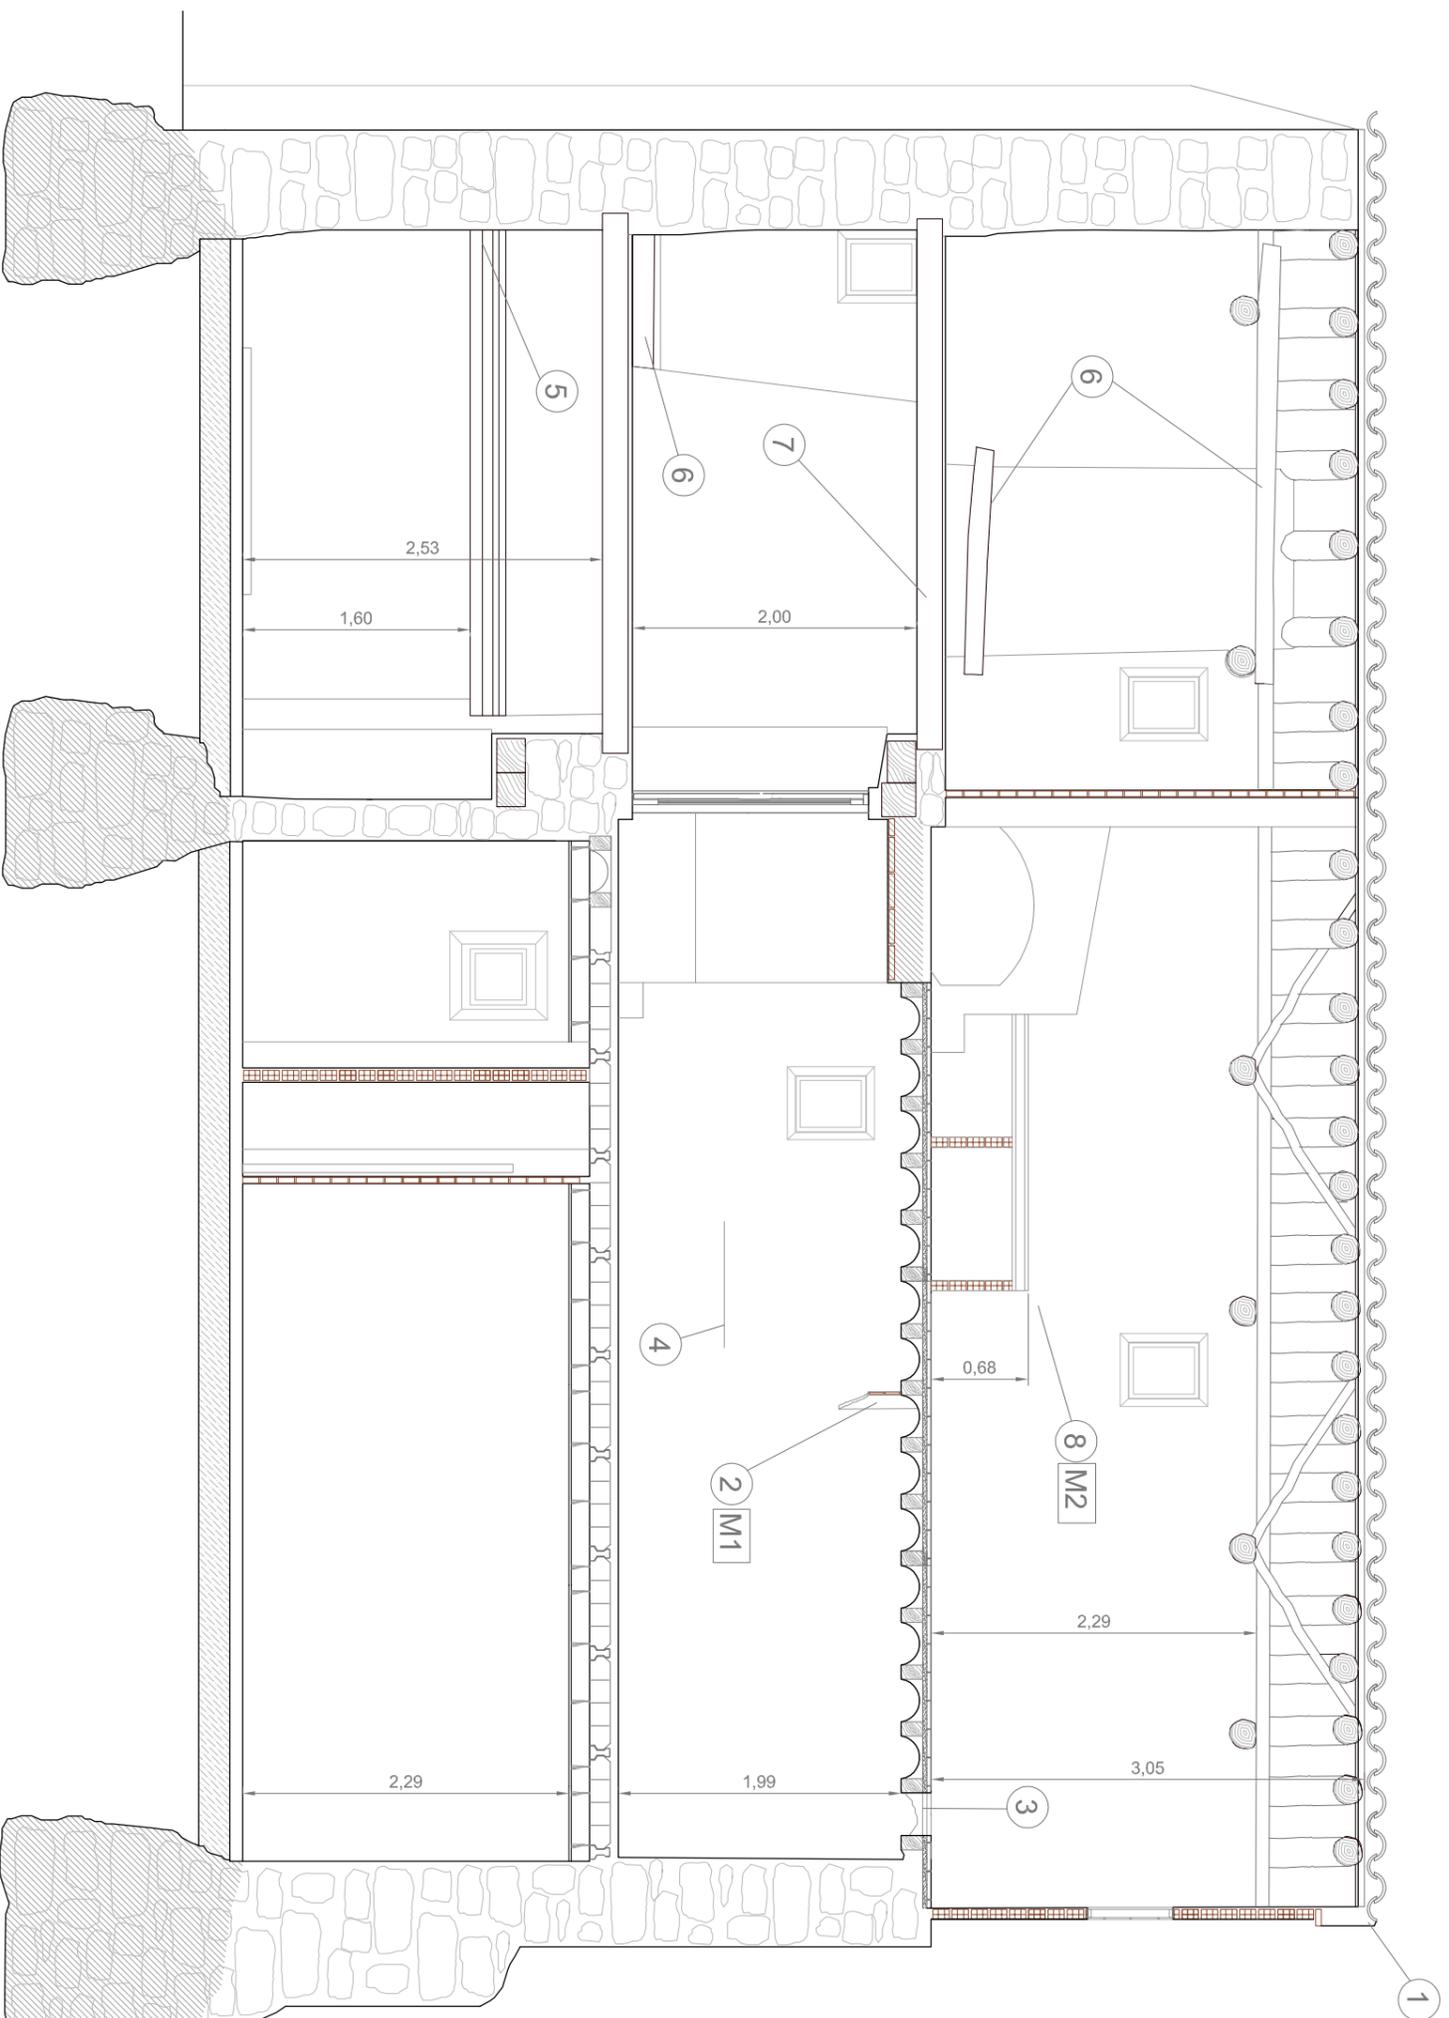
Hipótesis constructiva
- 1 Ausencia de teja cobija en borde de alero.
- 2 Restos antiguo tabique.
- 3 Hundimiento en forjado
- 4 Repisa en muro
- 5 Viga de madera 20x25cm. Chimenea
- 6 Rollizo de madera
- 7 Desprendimiento de revoltón de yeso
- 8 Desprendimiento revestimiento.
- M1 Muestra 1. Ladrillo macizo disgregado
- M2 Muestra 2. Revestimiento de mortero de cal

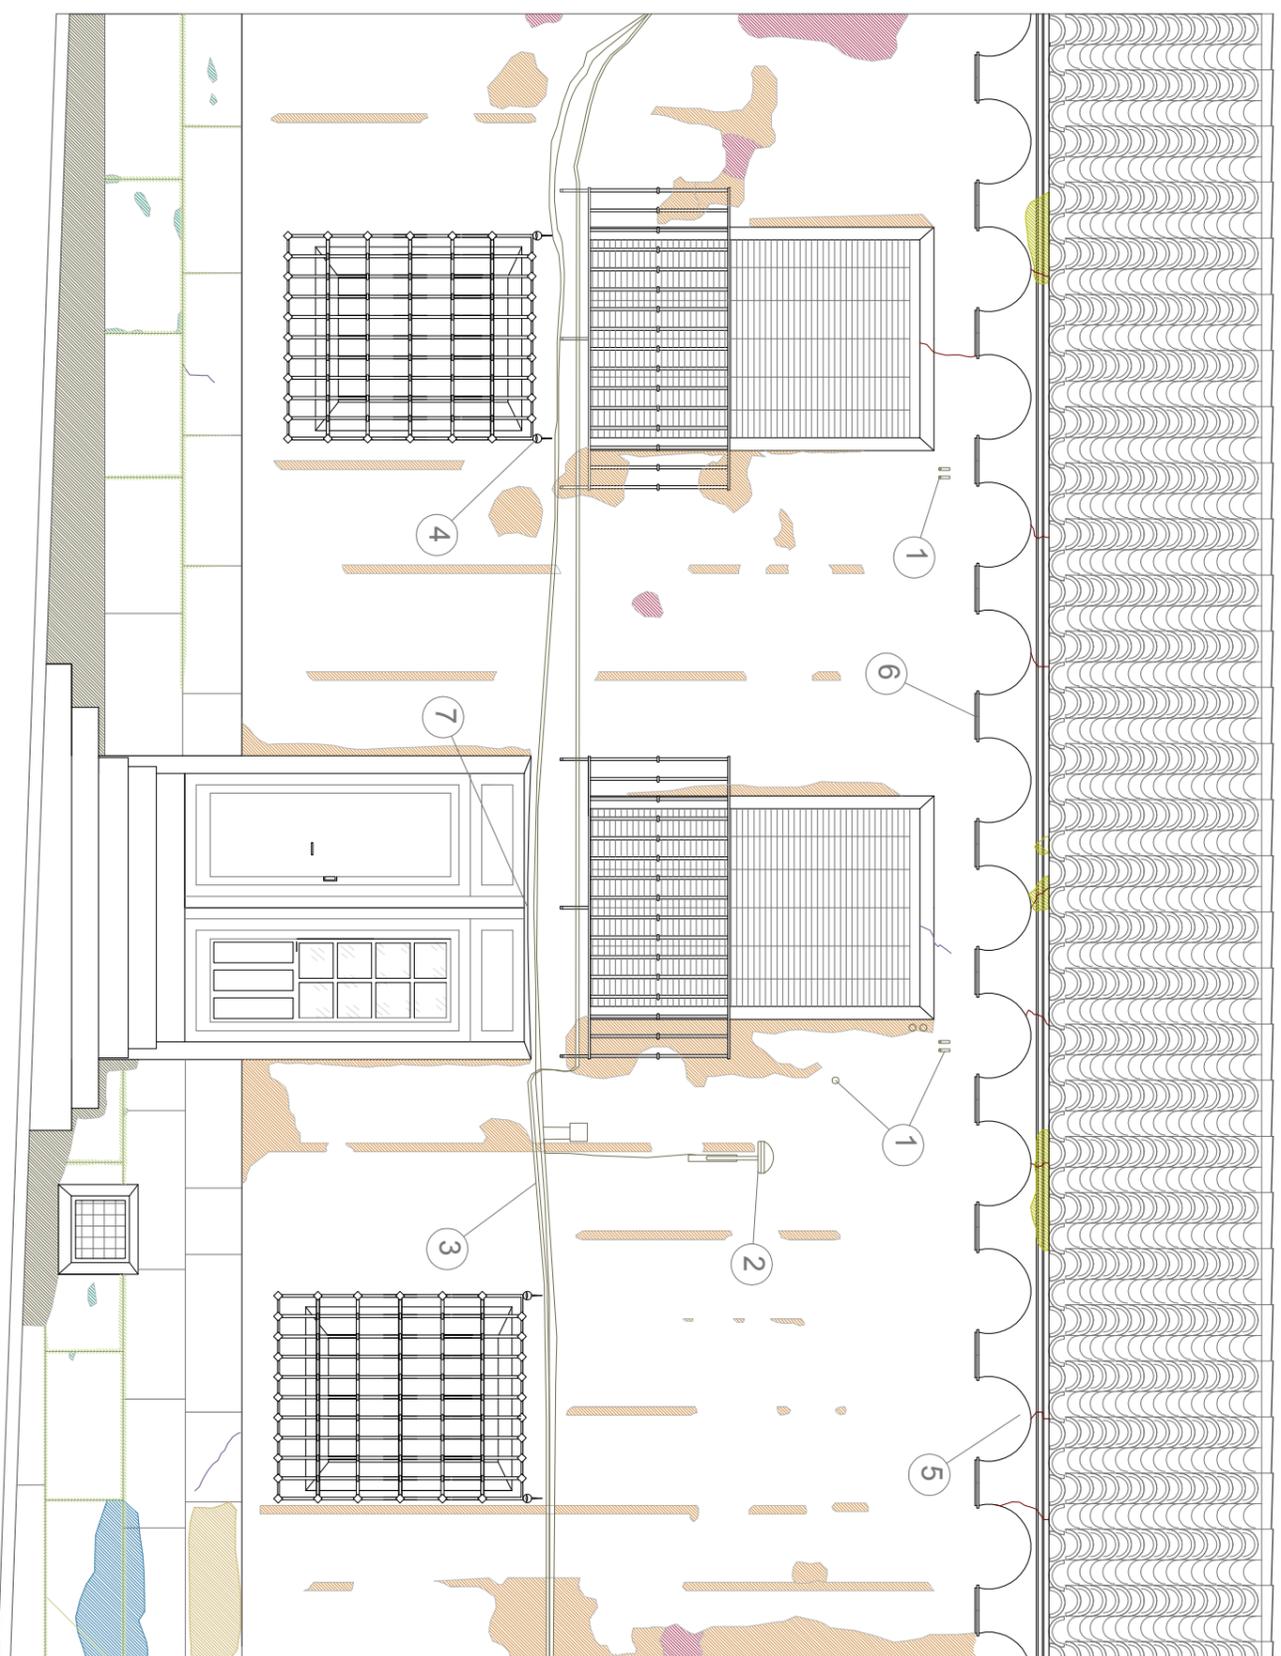
- 1 Elementos metálicos de antiguo paso de instalación eléctrica
- 2 Farola
- 3 Cableado eléctrico
- 4 Elementos ornamentales en rejería
- 5 Lunetos de cornisa
- 6 Molduras de cornisa
- 7 Flecha de dintel
- Elementos impropios

- Humedades
- Desconchados
- Fisuras
- Grietas
- Desprendimientos
- Reparaciones. Mortero de cemento
- Suciedad / manchas
- Alveolizaciones / picaduras
- Vaciado de juntas
- Exfoliaciones
