**PFG: RESTAURACIÓN Y CONSERVACIÓN DEL PATRIMONIO CONSTRUIDO
CONCEPTO, TÉCNICAS Y PROCESO**

**ESTUDIO PATOLÓGICO Y PROPUESTA DE INTERVENCIÓN
DE UNA VIVIENDA UNIFAMILIAR EN ENTORNO RURAL
C/ CASTILLO 2, PEÑAS DE SAN PEDRO**

TOMO I: MEMORIA TÉCNICA

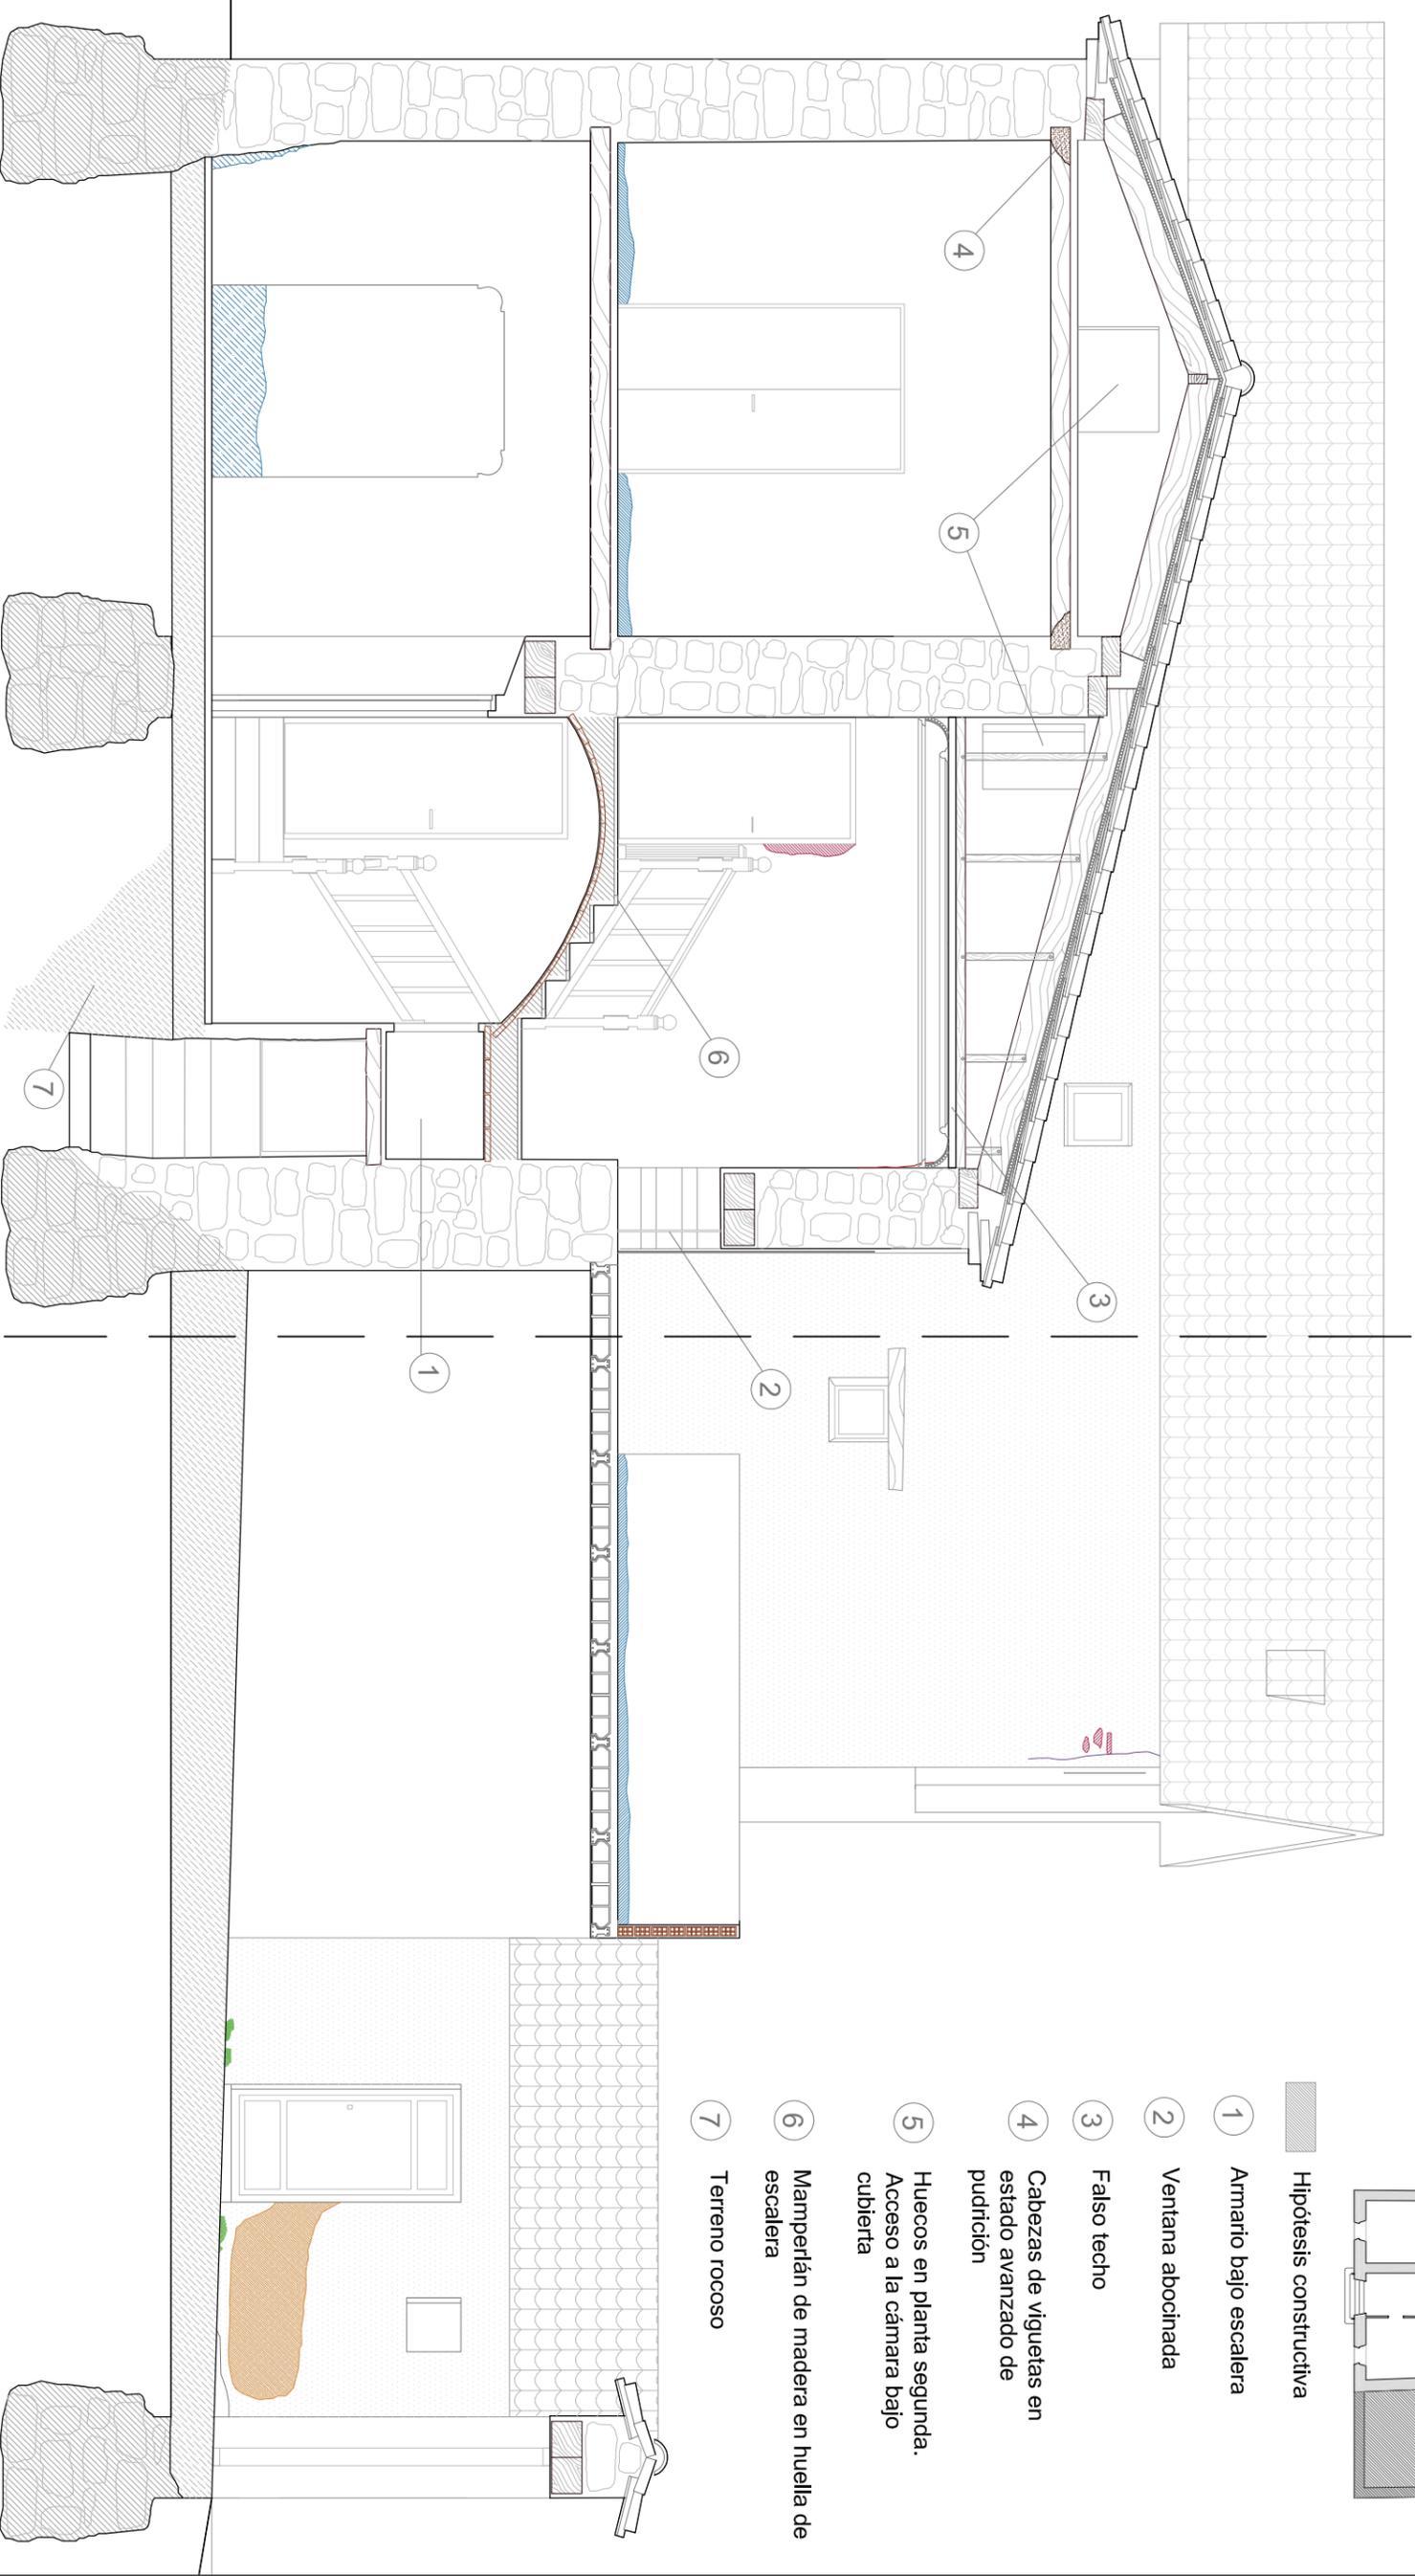
- Hipótesis constructiva
- 1 Armario bajo escalera
- 2 Ventana abocinada
- 3 Falso techo
- 4 Cabezas de viguetas en estado avanzado de pudrición
- 5 Huecos en planta segunda. Acceso a la cámara bajo cubierta
- 6 Mampelán de madera en huella de escalera
- 7 Terreno rocoso

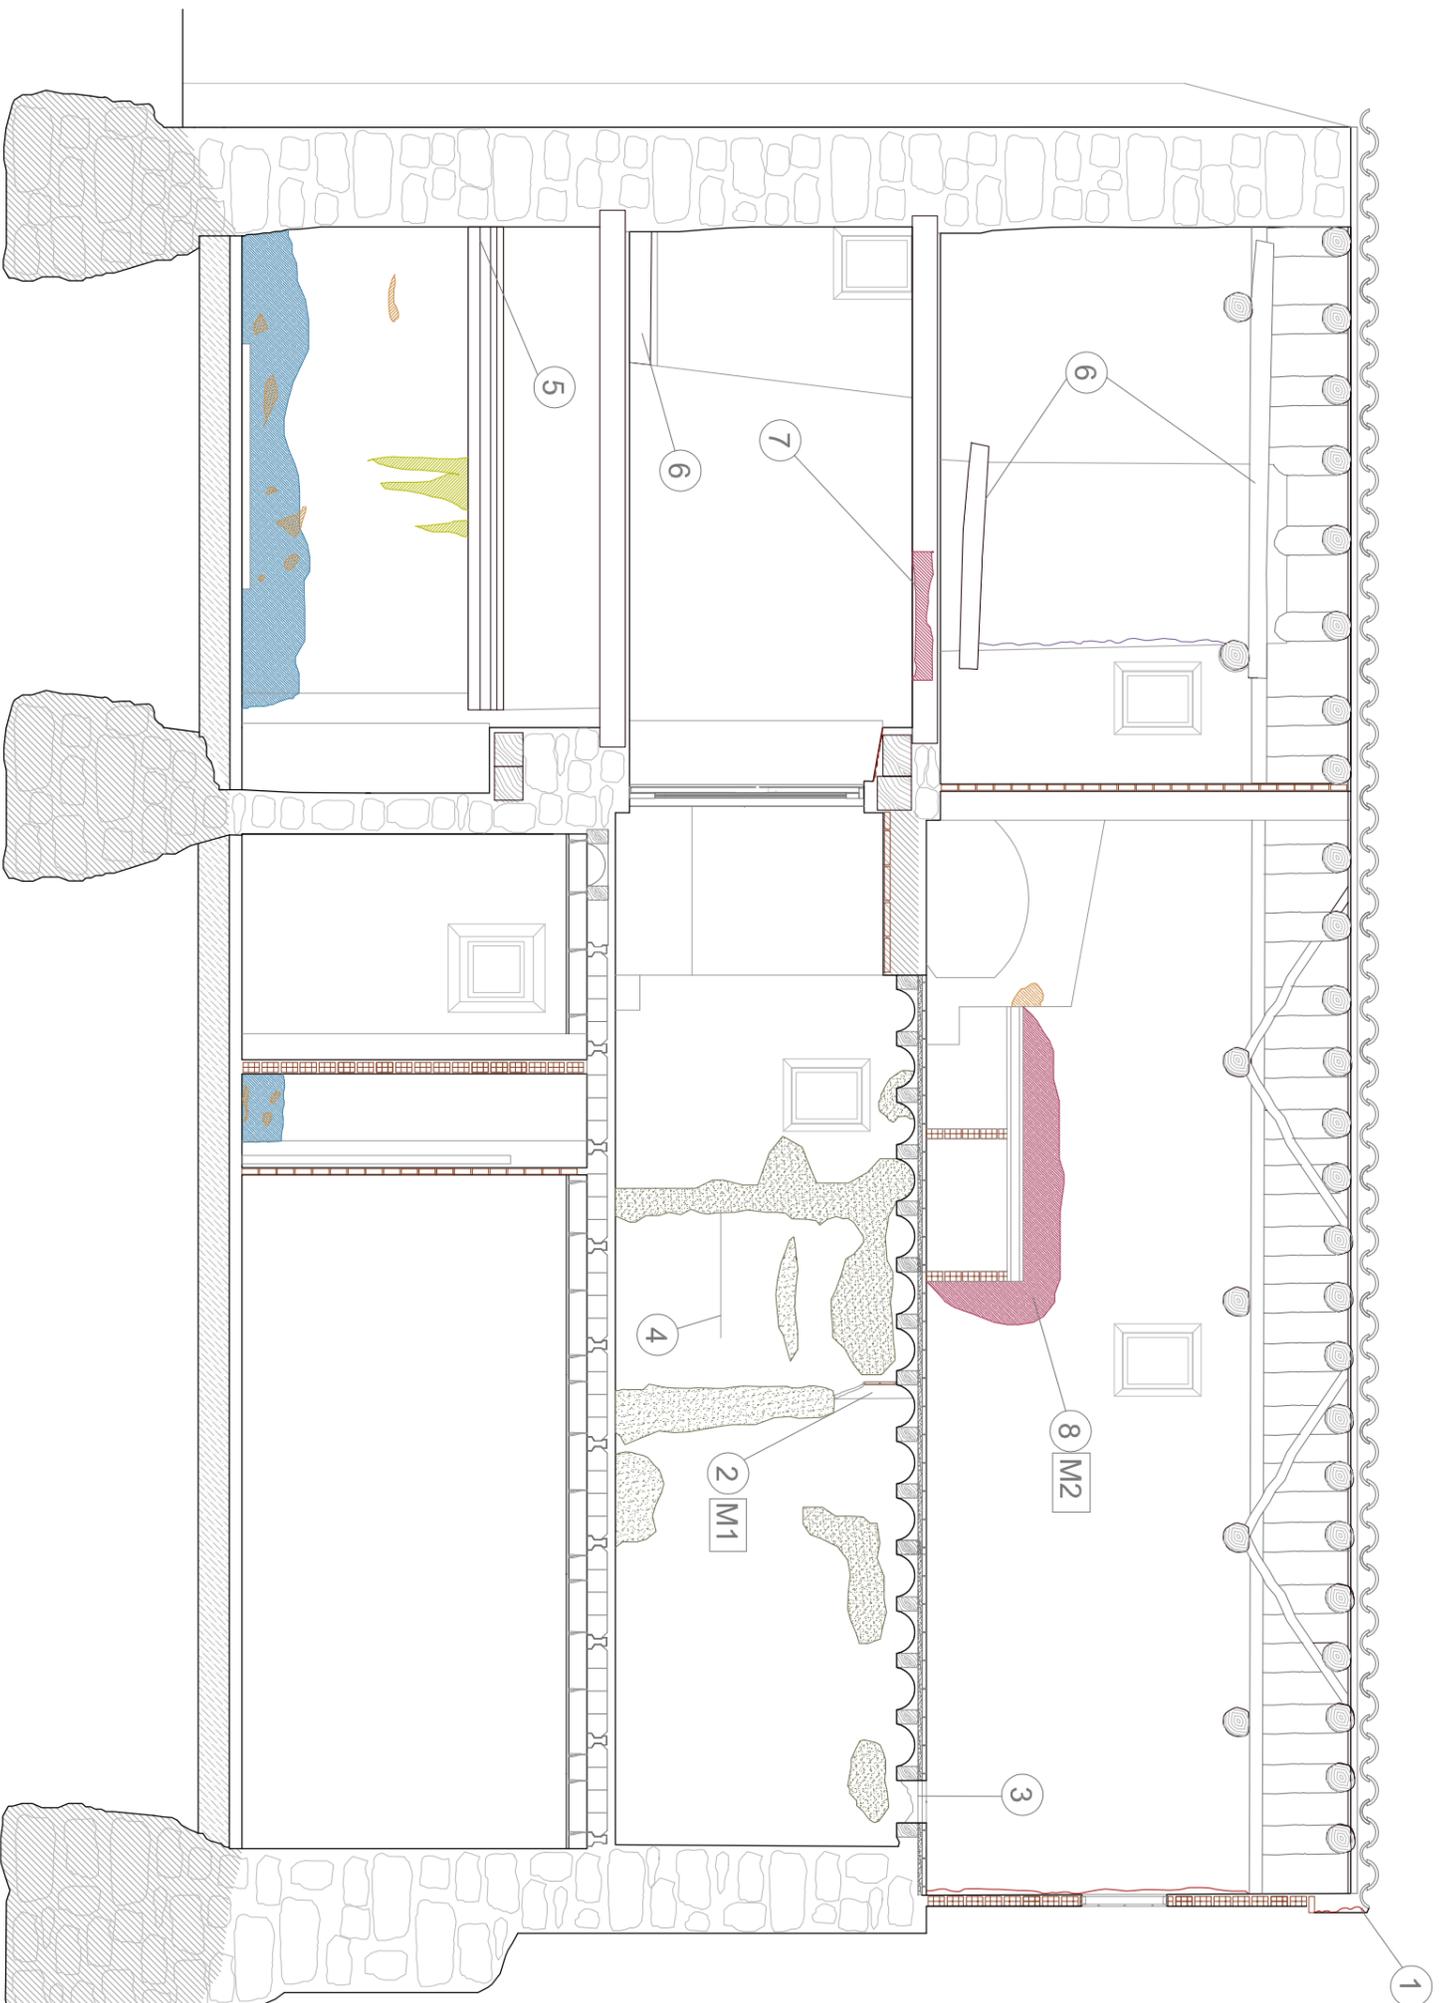
- Humedades
- Desconchados
- Fisuras
- Grietas
- Desprendimientos
- Elemento impropio
- Hipótesis constructiva
- 1 Ausencia de teja cobija en borde de alero.
- 2 Restos antiguo tabique.
- 3 Hundimiento en forjado.
- 4 Repisa en muro
- 5 Viga de madera 20x25cm. Chimenea
- 6 Rollizo de madera
- 7 Desprendimiento de revoltón de yeso
- 8 Desprendimiento revestimiento.
- M1 Muestra 1. Ladrillo macizo disgregado
- M2 Muestra 2. Revestimiento de mortero de cal
