Evaluación de la Vulnerabilidad Sísmica de la Alquería de Falcó

UNIVERSITAT
POLITÈCNICA
DE VALÈNCIA

GRADO EN FUNDAMENTOS
DE LA ARQUITECTURA

Autor: NATALIA LÓPEZ GIL

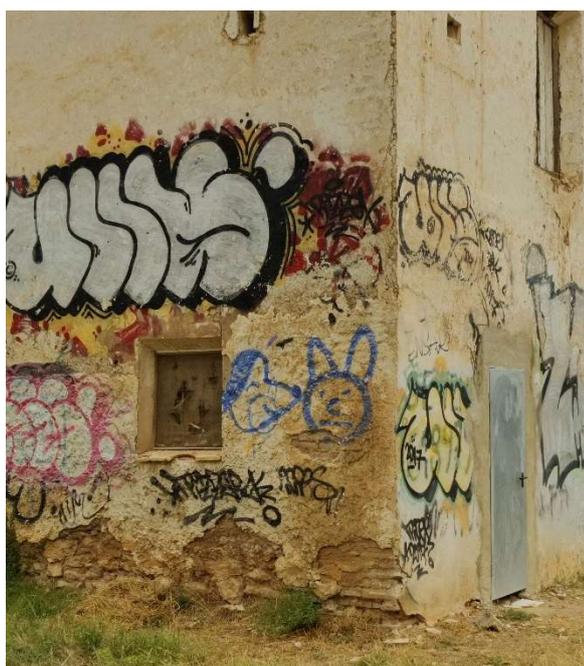
Imagen 8. Fachada oeste de la Alquería de Falcó, 2021.

Como ya se ha comentado antes, el edificio está formado por dos viviendas independientes que dividen la alquería en dos partes. La vivienda dispuesta en la zona oeste, la vivienda señorial (véase imagen 7), presenta muros de fábrica de ladrillo, es decir, la construcción del muro se realiza mediante unidades de ladrillo ligadas con mortero, concretamente mediante aparejo a sogas y tizones, con dimensiones de ladrillo 24 x 12 x 3 cm en fachada sur y de 30 x 12 x 3 cm en fachada oeste, juntas de mortero horizontal y vertical de entre 1-3 cm y están revestidos con mortero de cal (véase imágenes 8 y 9).

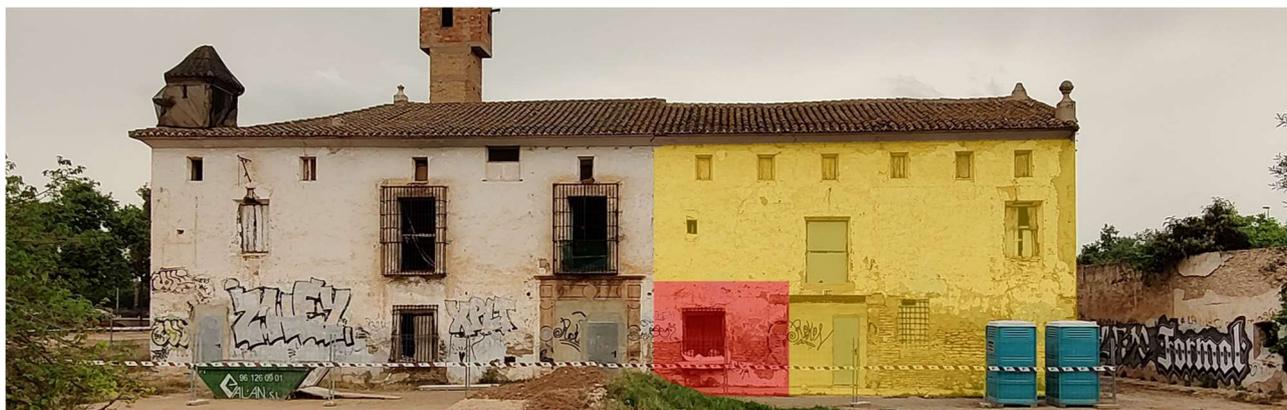
Imagen 10. Situación de los muros de tapia valenciana y de ladrillo encofrado en la fachada principal de la Alquería de Falcó, 2021.

Por otro lado, la vivienda de la zona este o la vivienda agraria (imagen 10) presenta dos tipologías de muro: tapia valenciana y muro de ladrillo encofrado. La tapia valenciana, localizada en la fachada principal o norte (zona roja), consiste en tierra compactada en tongadas y ladrillos o medios ladrillos normalmente colocados a tizón contra la cara interior del encofrado (imágenes 11 y 12). En la edificación, los ladrillos son de dimensiones 30 x 12 x 3 cm y presentan juntas horizontales de 6-9 cm. La capa superficial del muro es un encalado que se encuentra ausente en muchas partes de la fachada debido a la degradación que ha sufrido.

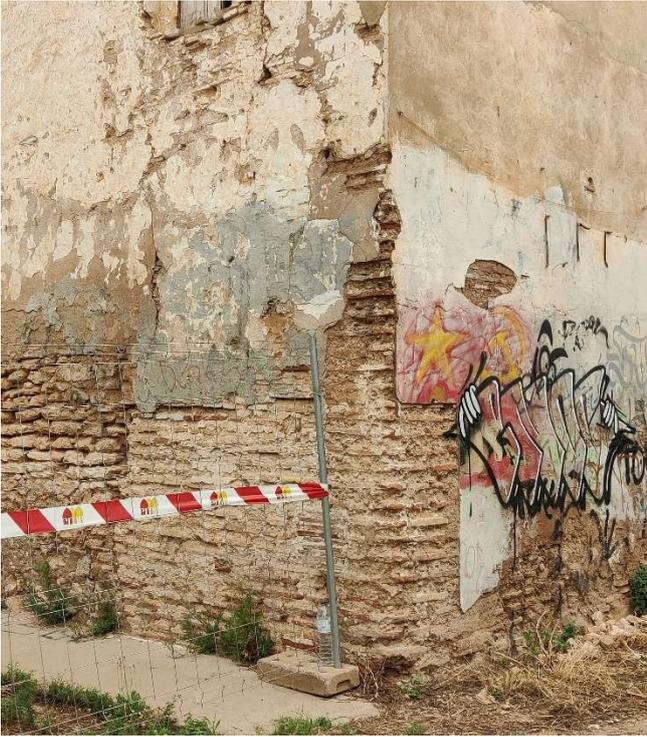
Imagen 13. Fotografía de la fachada norte en esquina con la este, 2021.

El muro de ladrillo perforado también se encuentra en la fachada norte y, además, en la fachada este (zona amarilla). Este tipo de muro se compone de hiladas de ladrillo con una junta horizontal ancha ejecutada con morteros de cal y tierra compactada con áridos gruesos. En el caso de la Alquería de Falcó los ladrillos, con aparejo a sogas y tizones, son de 24 x 12 x 3 cm unidos con mortero de cal y tierra con árido grueso y juntas horizontales de 6-9 cm (véase imagen 13 y 14).

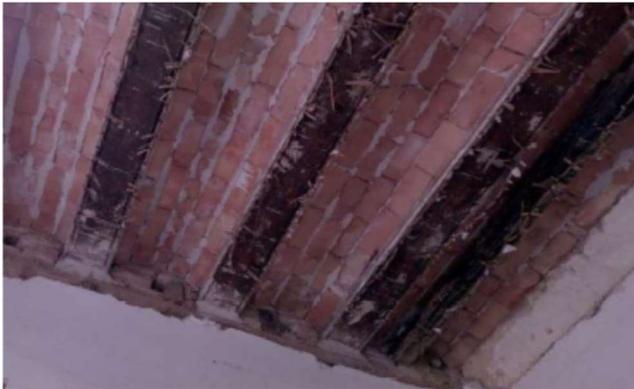
Imagen 16. Fotografía del forjado principal, 2020.

En la edificación hay dos tipologías de forjado. La tipología principal es un forjado unidireccional de vigueta de madera y entrevigado con revoltón de ladrillo cerámico (imagen 15) donde, dependiendo del vano, las viguetas cambian de dimensiones y geometría. Las capas base que se presentan en todo el forjado son: las vigas de madera, revoltón cerámico de unos 2 a 3 cm, luego una capa de arena y grava, que será la capa más extensa del forjado, y finalmente una capa de pavimento de unos 1,5 a 3 cm (véase imagen 16 y 17).

El mayor problema del forjado de la Alquería de Falcó es que tiene una deformabilidad alta debido a que es un forjado de vigas de madera. Debido a esto, se propone mejorar la flecha del forjado mediante una rigidización a partir de la aplicación de una losa de hormigón ligero. Para ello, nos basaremos en la técnica utilizada por la casa comercial LATERLITE (imagen 38) para refuerzos de forjados de viga de madera y revoltón cerámico:

- 1º Se eliminará las capas de arena/grava y de pavimento del forjado.
- 2º Se anclará a las vigas unos conectores estructurales. Estos conectores son los encargados de enlazar la losa con las vigas y formar así la rigidización deseada.
- 3º Se aplicará una primera capa de hormigón antes de colocar la armadura y luego se suministrará el resto del material.
- 4º Se rematará con un pavimento unido a la losa mediante un mortero.

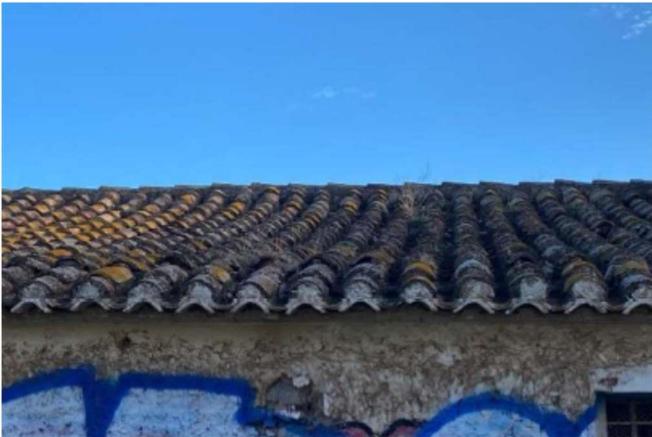
Imagen 20. Fotografía de la cubierta de la alquería de Falcó, 2020.

La tipología de cubierta que presenta la Alquería de Falcó es inclinada, de una o dos aguas, y está formada por tres niveles de tejas cerámicas unidas con mortero y apoyadas sobre rastreles de madera (véase las siguientes imágenes: 19, 20 y 21). Este conjunto se asienta sobre vigas de madera y su espesor medio es de 38'5 cm aproximadamente.

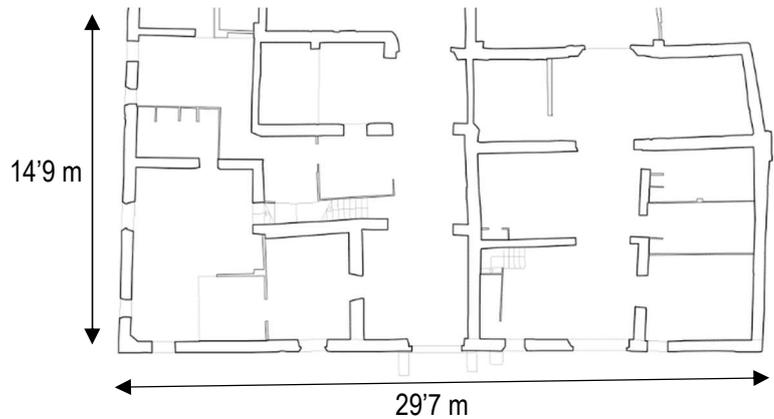
Imagen 30. Planta baja de la alquería de Falcó.

La forma de la Alquería de Falcó (imagen 31) es aproximadamente rectangular, por ende, se tomará la imagen 30 para determinar el valor β_1 :

Tras el cálculo $\beta_1 = 0'502$, por tanto, la **CLASE** será **C** ($K_i = 25$, $W_i = 0'5$), ya que $0'4 \leq \beta_1 < 0'6$.

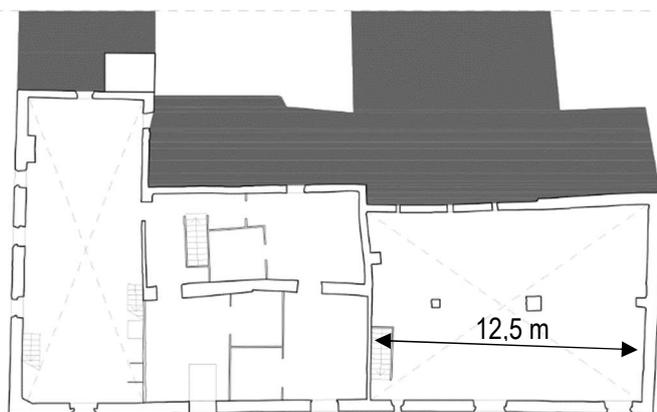
Imagen 32. Fotografía de la cubierta de la alquería de Falcó, 2020.

La luz más grande en la Alquería de Falcó se encuentra en la galería dispuesta en planta primera, la cual tiene doble altura (imagen 32), por tanto:

La cubierta que presenta la Alquería de Falcó tiene viga cumbreira, se puede observar en la imagen 32, y, además, es parcialmente estable, por tanto, la **CLASE** que se le otorgará es la **B (Ki= 15, Wi= 1)**.

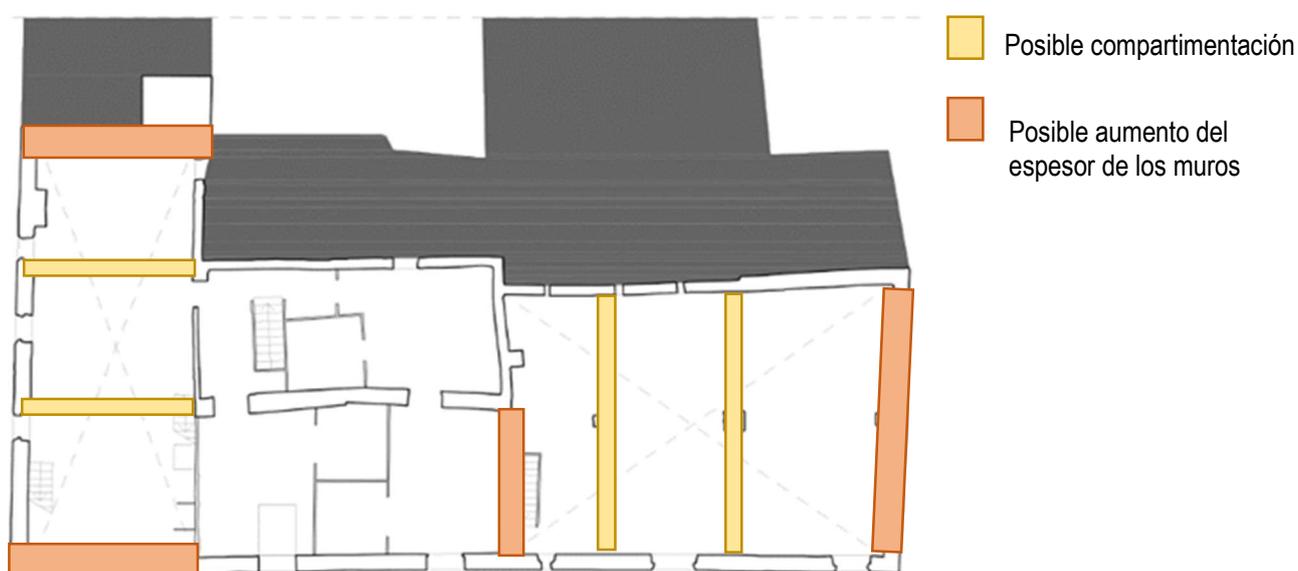
Imagen 39. Plano de la planta primera de la alquería de Falcó.

Este parámetro en sí, forma parte del proyecto de la edificación y, por ende, no puede cambiarse, pero sí que se va a recomendar que en las galerías del segundo piso (imagen 39), donde reside el problema, se compartimenten o generen machones en la pared para crear nuevos puntos de apoyo entre los muros o que se refuerce los muros de apoyo que ya existen aumentando el espesor de estos. Estas dos medidas no son totalmente óptimas ya que la primera puede desvirtuar la edificación y, por otra parte, el espesor de los muros existentes ya es bastante considerable para aumentarlo más.

Como este parámetro se considera como característica de la planimetría de la edificación y se necesitan medidas exactas para el cálculo, no se tendrá en cuenta, pero estará a esperas de la restauración que se va a llevar a cabo. Por tanto, su **CLASE** seguirá siendo **D**.
