**ESTUDIO Y PROPUESTA DE INTERVENCIÓN  
DE LA FACHADA ORNAMENTAL DE LA  
“CASA DE LOS LEONES” DE MELIANA**

**Presentado por: Uriel Menéndez Sivera**

**Universidad Politécnica de Valencia**

**Grado en Conservación y Restauración de Bienes Culturales**

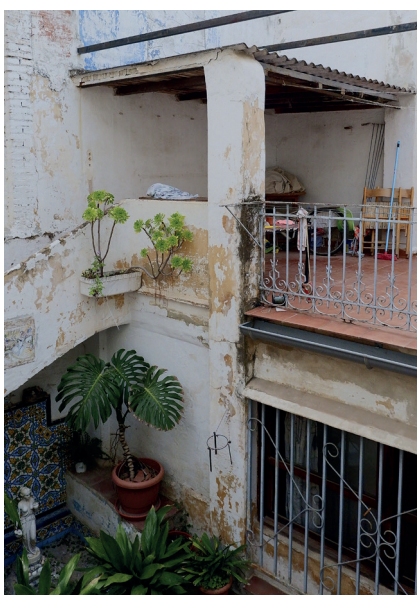
Sobre determinadas zonas del primer piso, se han llevado a cabo reformas de las techumbres, agregando añadidos de nueva construcción compuestos por vigería metálica con cerchas de madera y laminados de uralita. Estos añadidos posteriores se reservan a la zona que vierte en el patio interior, cubriendo la mayor parte de la terraza del piso superior. (Ver figura 6)

Figura 6 Techumbre sobre la primera altura derecha del patio..

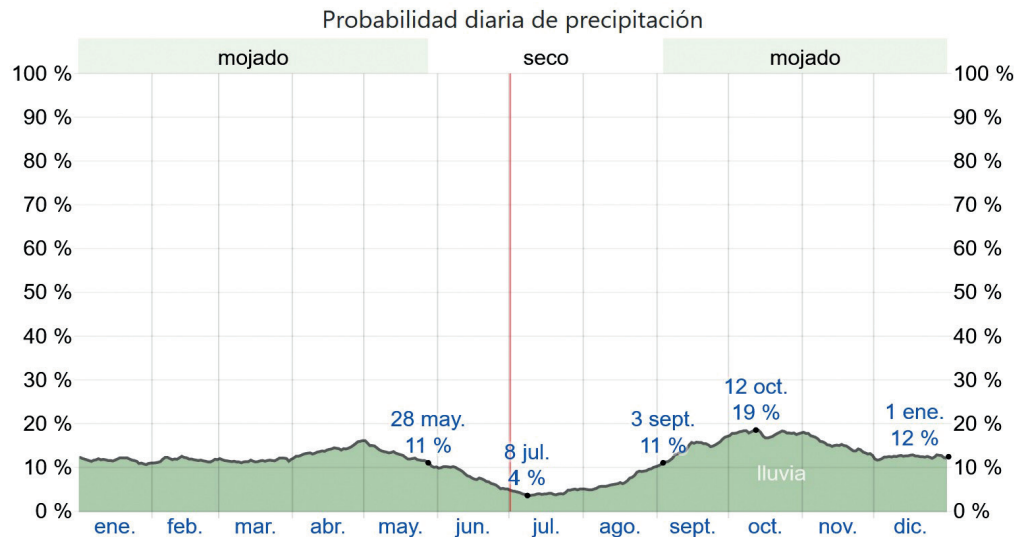
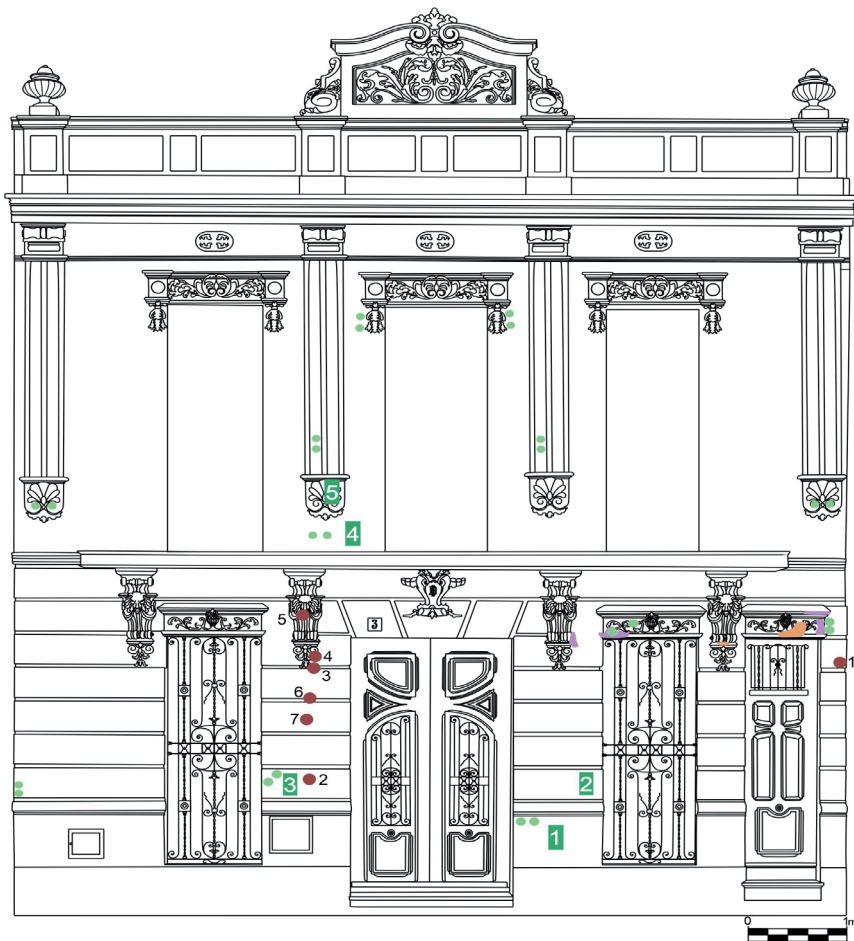
Figura 23. Diagrama lineal del alzado de la fachada: localización de ensayos y pruebas.

Esta serie de exámenes se presentan como una recopilación de datos enfocados a comprobar las características de los morteros, permitiendo estudiarlos, caracterizarlos y entender las patologías que contienen. Las pruebas de limpieza se han efectuado sobre zonas afectadas por pátinas de ennegrecimiento y depósitos de suciedad superficial a través de procesos de limpieza en seco y métodos físico-químicos. En el siguiente diagrama se pueden observar los puntos de muestreo referentes a cada uno de los ensayos y pruebas:

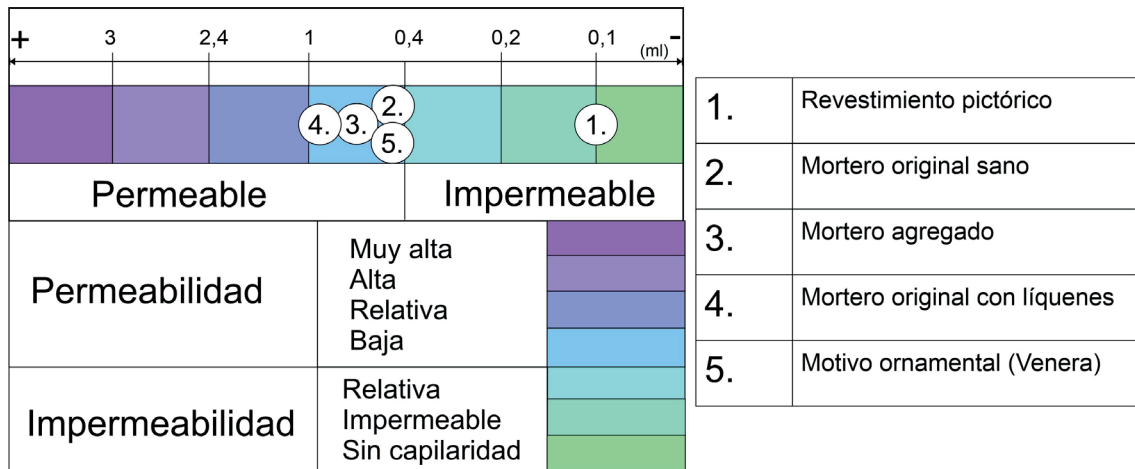
Figura 28. Gráfico de valoración del índice de absorción, criterio según Ortega

El índice de absorción de los diferentes materiales constituyentes de la fachada se encuentra supeditado a otros factores como puede ser la presencia de pátinas, estratos, patologías o un estado de conservación deficiente. También afectan las variaciones termohigrométricas y las diversas etapas del año, con situaciones climáticas cambiantes, así como los niveles de precipitación.

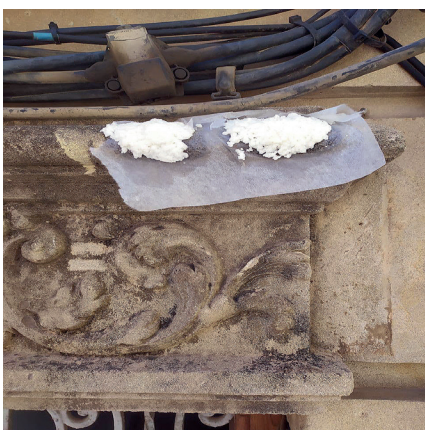
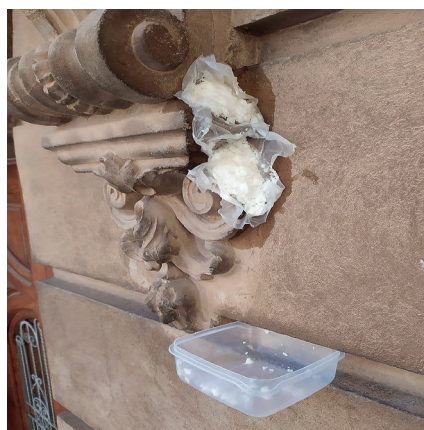
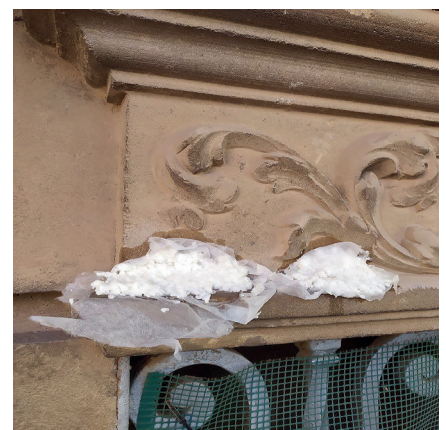
Figura 32. Empaco de EDTA sobre suciedad superficial.

Figura 33. Empaco de Carbonato de Amonio.

Figura 34. Resultado de limpieza de costra negra mediante empaco de EDTA.

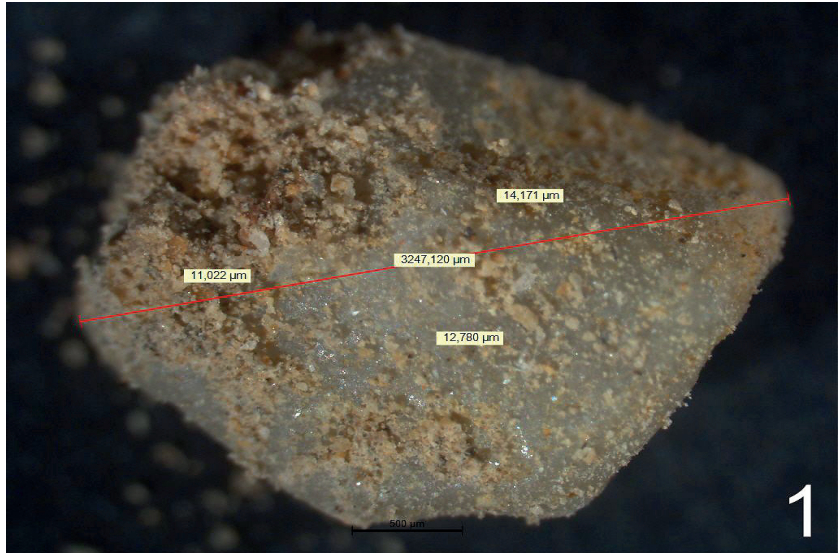
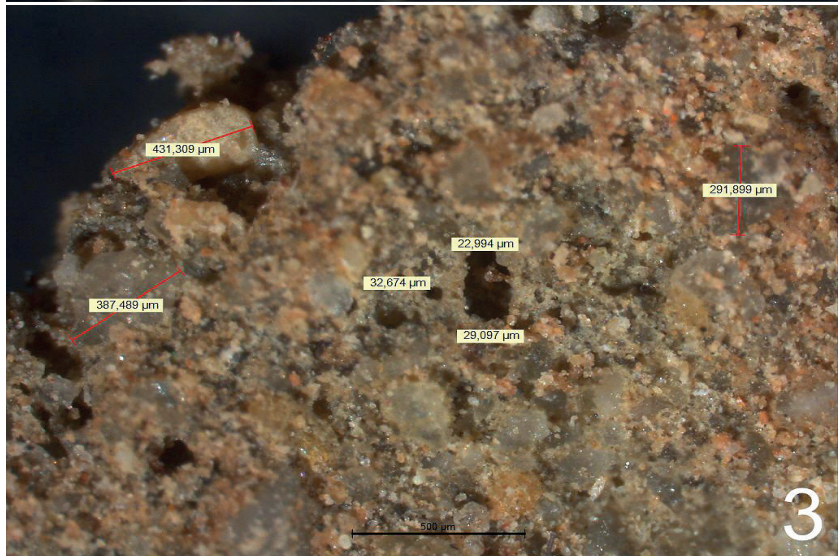
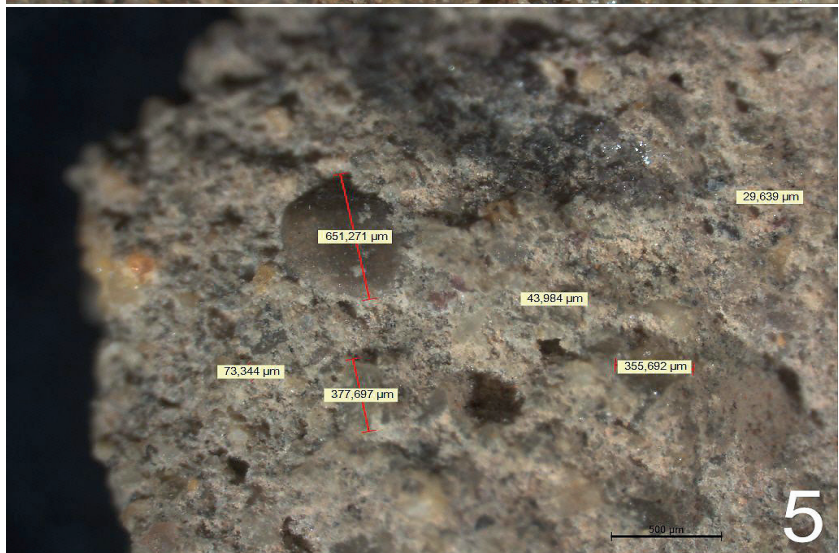
**ANEXO 5-7. MACRO FOTOGRAFÍAS PARA EL CÁLCULO DE GRANULOMETRÍAS. (LEICA MZ APO/9.6X)**
