AUTOR: ALEJANDRA CIANCI RAMIREZ
TUTORA: VALENTINA CRISTINI

LA MURALLA ISLÁMICA DE ALCIRA, VALENCIA: HISTORIA DE UNA TAPIA, ANÁLISIS Y PROPUESTA DE INTERVENCIÓN

Trabajo Fin de Grado. Grado en Fundamentos de la Arquitectura.
Escuela Técnica Superior de Arquitectura

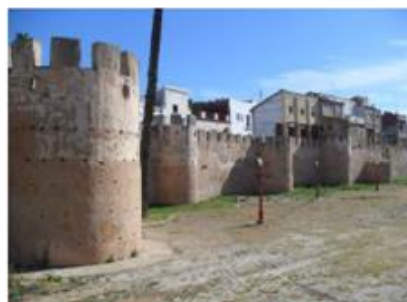
ESTADO CONSERVACION: Lesiones leves por humedad y de tipo biológico.

Figura 13: Foto zona A. Fuente: Elaboración propia.

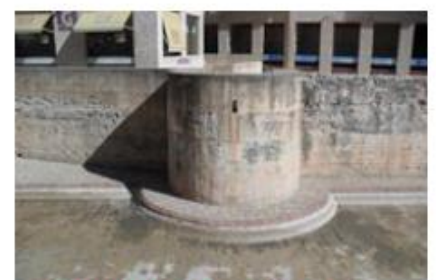
Figura 21: Detalle de la torre 19. Fuente: Elaboración propia.

ESTADO CONSERVACION: No presenta daños estructurales, hay lesiones provocadas por la humedad y biológicos.

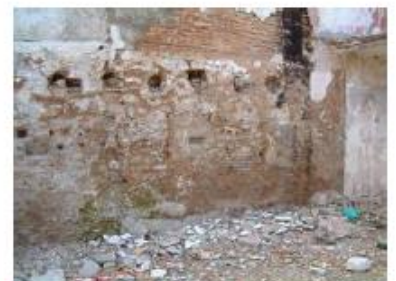
DESCRIPCION: Este tramo comprende tres partes: el muro almenado que se encuentra bajo de los muros de la casa, con lesiones de degradación por humedad y vegetación a causa de las condiciones de mantenimiento. Este tiene una longitud de 12.5 m. La segunda parte comprende un torreón de 8 m de altura. La última parte es el tramo que se encuentra en el interior del restaurante con 27m de longitud, es un tramo enterrado, visible desde el sótano del local discurriendo hacia el Este.

Figura 34: Fotografía de las excavaciones arqueológicas de la zona. Fuente: Augustí Ferrer Clari.

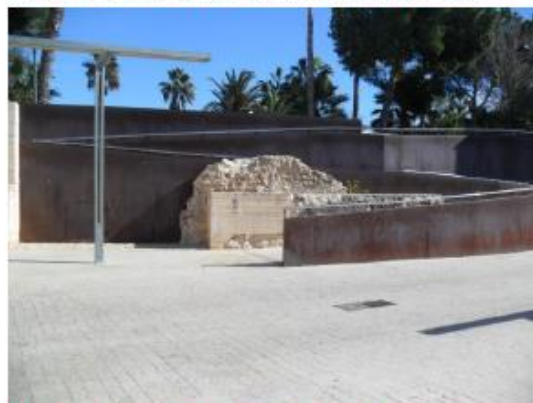
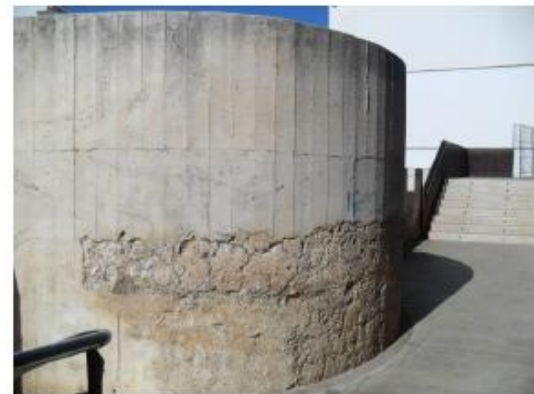
Figura 39: Fotografía de la zona. Fuente: Elaboración propia.

Figura 38: Detalle de la torre. Fuente: Elaboración propia.

INTERVENCIONES: 2010 Se efectúa una reconstrucción de la muralla con un encofrado de 90x80 cm de hormigón de mortero de cal.

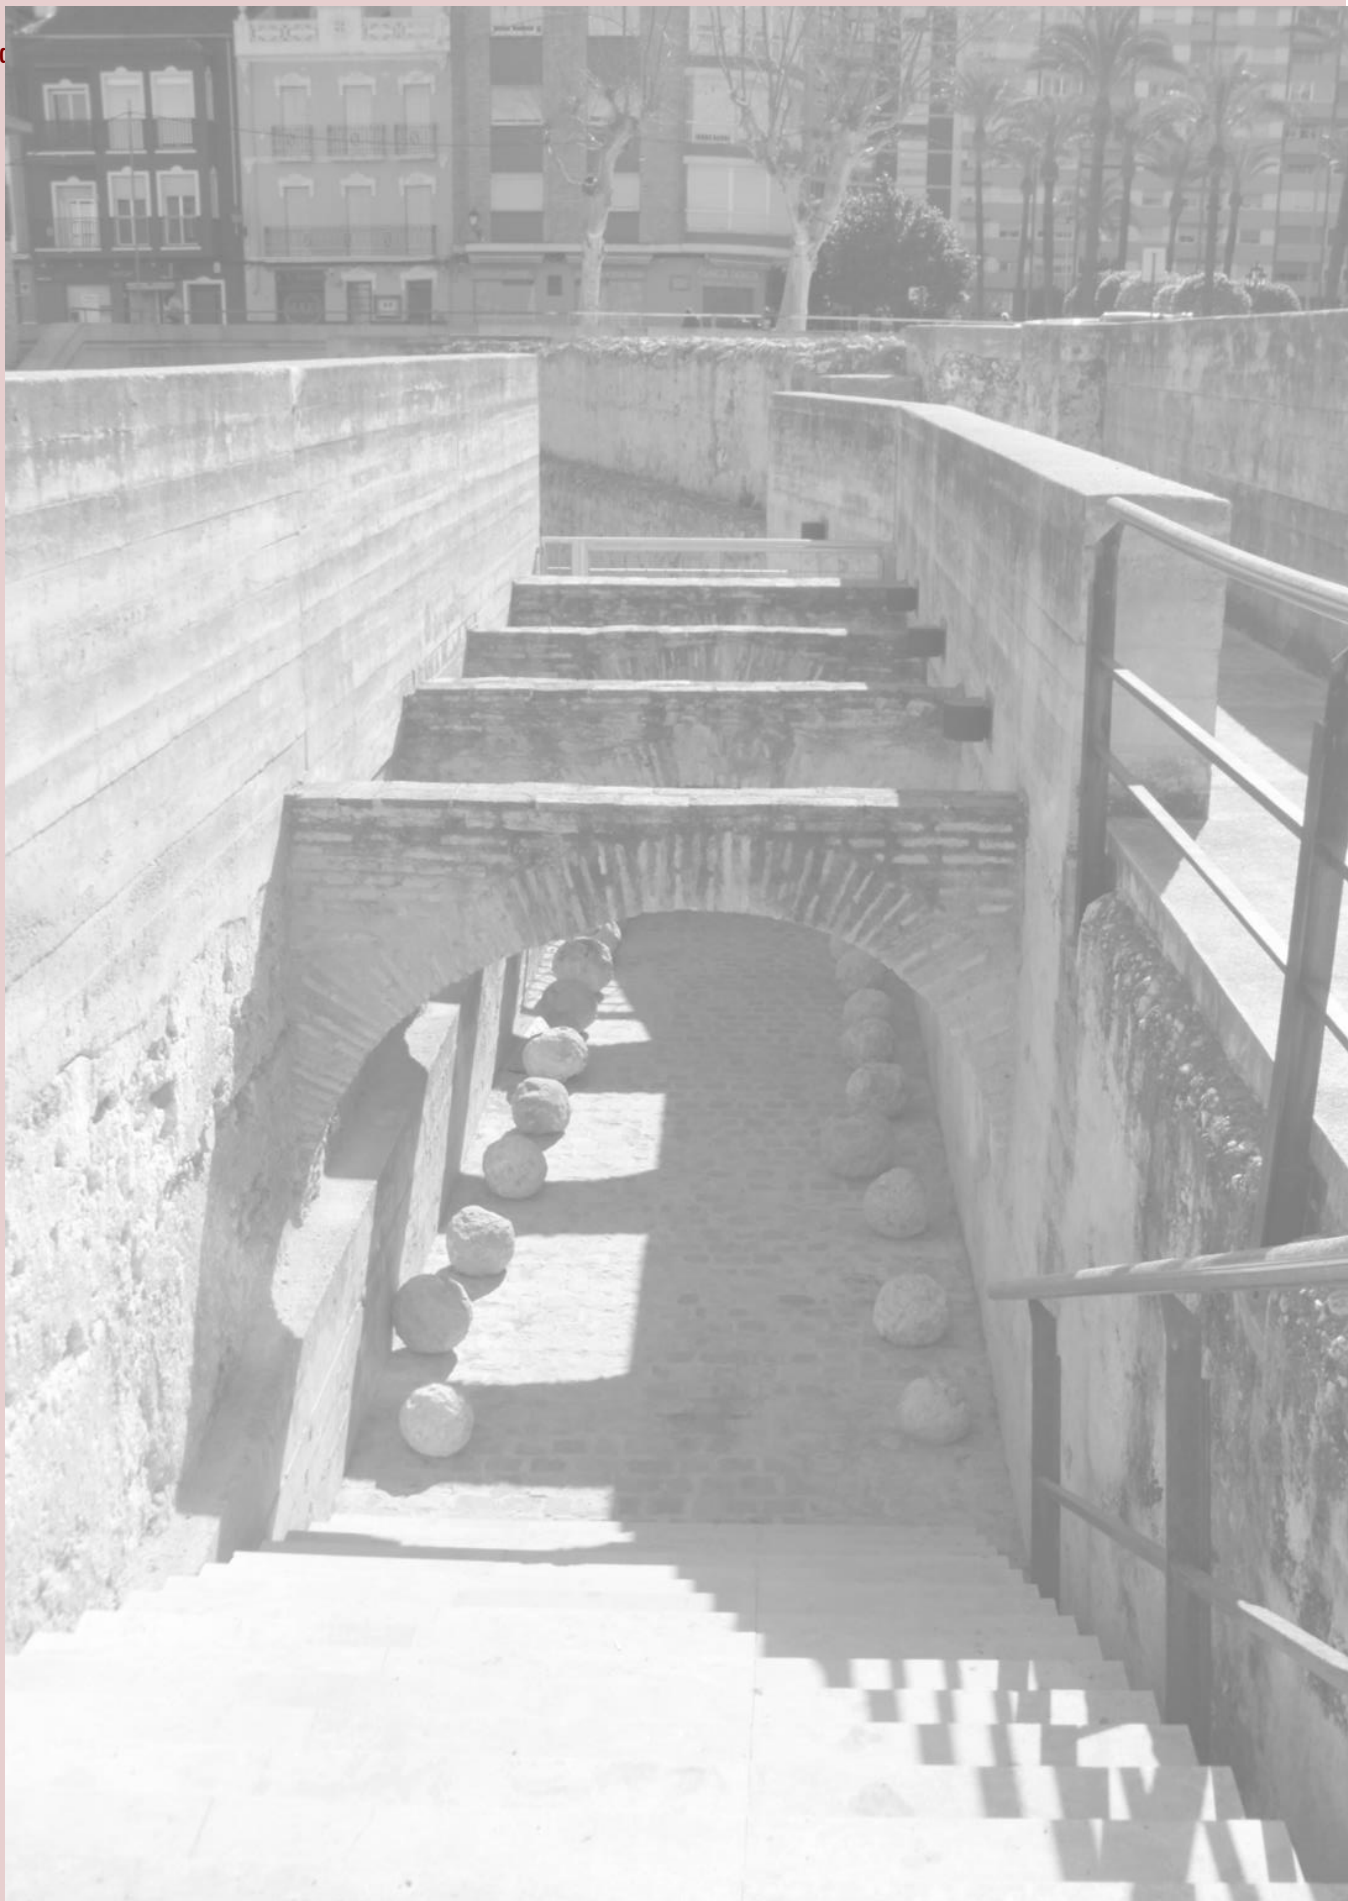
Figura 75: Esquema de las afecciones sobre la muralla de Alcira. Fuente: Elaboración propia.

El mayor problema del recinto amurallado de Alcira está representado por la humedad, en distintas formas. Los problemas más urgentes que la muralla presenta son entonces ligados a este aspecto. El desconchamiento de material, la vegetación, la humedad por escorrentía, la humedad por capilaridad y las grietas son los problemas más urgentes

En primer lugar, se deberían implementar inspecciones visuales anuales para verificar el estado de las afecciones principalmente debidas a la humedad. Con este método se puede controlar el estado del problema y posiblemente intervenir en poco tiempo si el empeoramiento resulte demasiado repentino. De igual forma, se debería implementar un calendario para limpiar todos los lienzos cada cinco años, con el fin de evitar la formación de patologías relacionadas con la suciedad. La monitorización de problemas existentes como fisuras y grietas debe sumarse al mismo ámbito de prevención de los diversos problemas, posiblemente mediante la implementación del uso de un fisurómetro.
