BÓVEDAS Y CÚPULAS DE LA COMUNIDAD VALENCANA.

El autor del proyecto es Raimon Camarena Peiró, alumno de la Escuela Técnica Superior de Ingeniería de Edificación.

El objeto es la realización de un trabajo final de grado modalidad Científico-Técnico, el alumno deberá realizar el estudio de la cúpula del Cristo del Amparo comprobando:

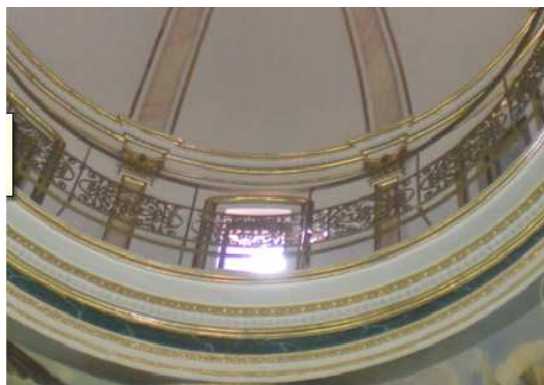
Vista de la cúpula del Cristo desde el campanario. Se van a realizar unas pequeñas reformas para derribar los tabiques y poder disponer de las ventanas que sin duda le van a

dar una mayor luminosidad a la capilla.

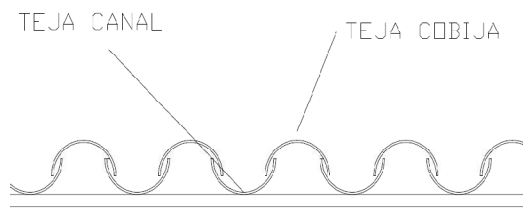
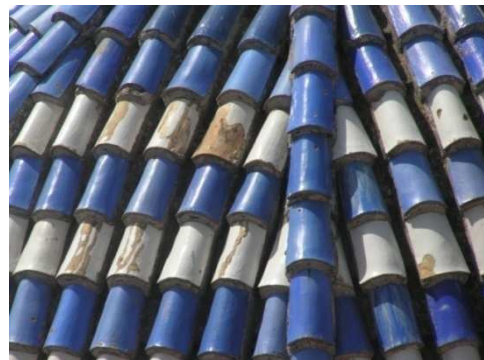
Aparejo de las tejas, la unión entre las dos tejas (Cobija y canal) no se aprecia demasiado en las fotografías. En la imagen se ven las tejas cobijas pintadas de azul y de blanco.

Esta trabazón entre ambas tejas es indispensable para la buena impermeabilización de la cubierta y su mantenimiento.

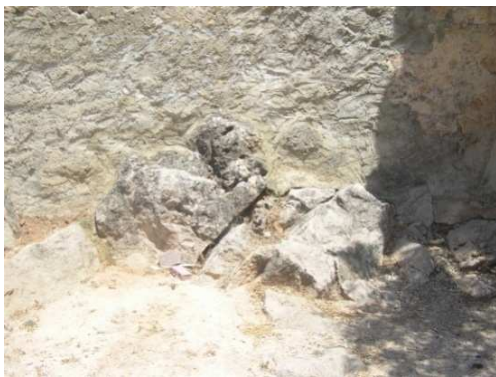
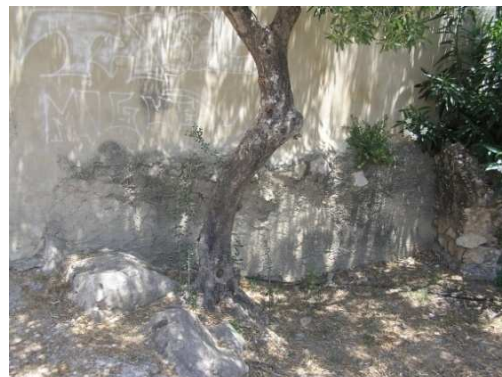
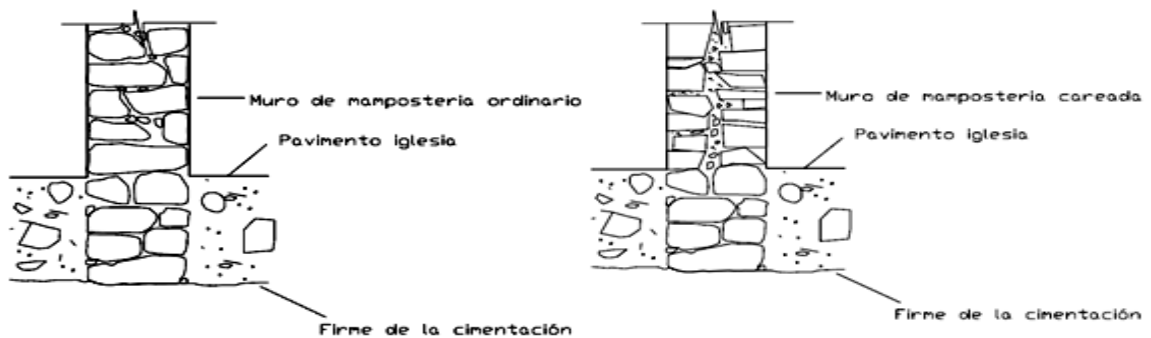
En la imagen se observa con claridad como el muro de la cúpula descansa sobre la roca viva de la montaña.

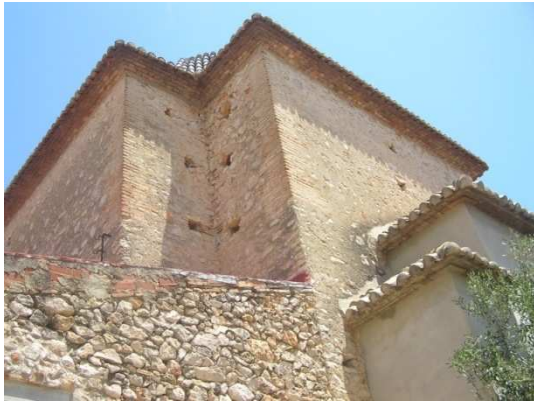
Fotografía donde se aprecia la mampostería ordinaria que hemos nombrado, se puede observar en las esquinas la utilización de ladrillos

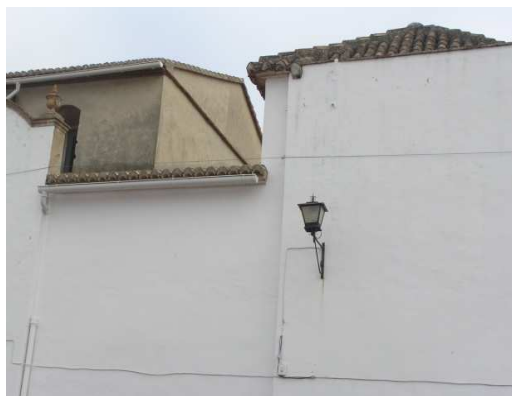
Se puede observar en la imagen que la cúpula del Cristo no dispone de este sistema de evacuación de aguas pluviales con canalón. La iglesia de San Antonino corresponde a una iglesia de reconquista, esta iglesia como en la mayoría de este tipo la cubierta era de madera a dos aguas sobre arcos diafragmas apuntados. Con el transcurrir de los años este tipo de techumbre se substituyó por el actual. La

recogida de aguas se realiza mediante un tejado resuelto a dos aguas con teja árabe, este sistema dispone de una parte con canalón oculto y otra con canalón visto como se observa en la fotografía de la fachada este “secundaria”.

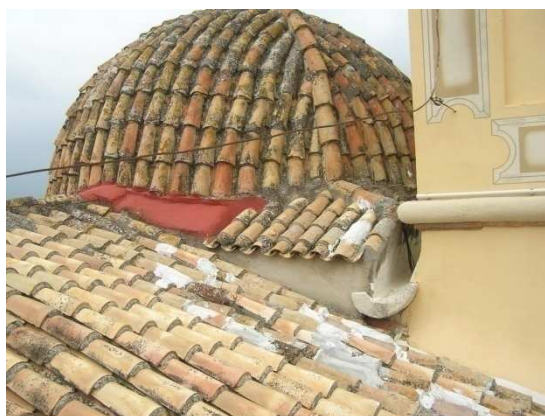
Cúpula del antiguo altar donde actualmente está el coro. Se puede observar en la imagen como la cúpula evacúa el agua hacia el paramento del campanario y a su vez este mediante un canalón deposita el agua recogida hacia la cubierta a dos aguas.

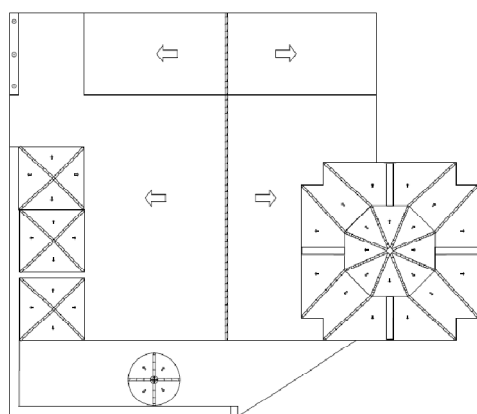
Planta aérea del inmueble donde se puede apreciar el sentido de evacuación de aguas. A la izquierda se puede ver el sentido de las pendientes para las pequeñas cúpulas, en la fachada principal se encuentra la cúpula del Coro y a la derecha la del Cristo que es la que más nos interesa.

En la parroquia San Antonino, concretamente en la cúpula del Cristo no he encontrado ningún problema de agua por infiltración.

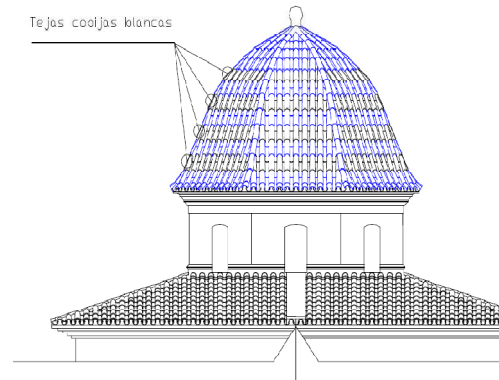
Inmediata	<input type="checkbox"/>
Urgente, 6 meses	<input type="checkbox"/>
Urgente, 1 año X	<input type="checkbox"/>
Diferida, 3 años	<input type="checkbox"/>
Programada,.....años	<input checked="" type="checkbox"/>

- Para la realización de esta reparación e intervención , lo que hay que hacer es:
- 1-Montaje de andamio.
 - 2-Limpieza de la capa deteriorada.
 - 3-Pintado de todas las tejas.
 - 4-Desmontaje del andamio.

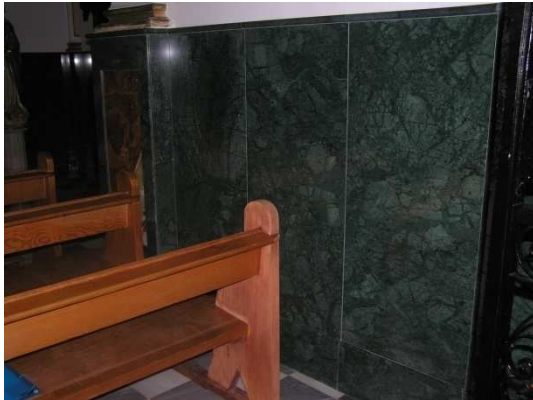
En la cúpula del Cristo no he encontrado humedades por capilaridad, aunque hablando con el párroco, este me informó de que por problemas de humedad tuvieron que poner un zócalo de mármol en el arranque de los muros de la capilla. Seguramente esta humedad es producida por capilaridad.

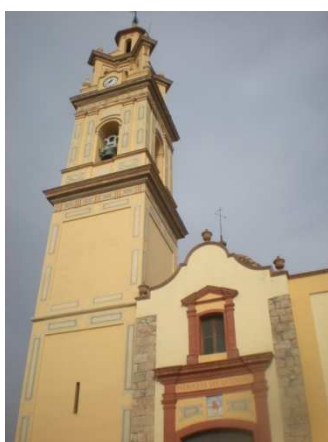
Estado actual de la torre campanario y de la fachada principal después de la intervención realizada en el 2002.

Con fecha 12-11-2001 , la empresa constructora Construcciones Bañuls S.L encargada de las obras de restauración comenzaron a montar el andamio a continuación se precedió a la realización de las obras de restauración. Las actuaciones mas urgentes estuvieron centradas en la reparación de los daños que pudieran suponer un peligro para la estructura del campanario, asi como el reforzamiento de los ladrillos que forman la cornisa, resaltando el punto ms alto de la torre , que se encontraba en ruinas , existiendo peligro de desprendimiento de eses sector tan importante de la torre. En concreto , se restauraron el revestimiento tanto exterior como interior asi como la rehabilitación del cuerpo de rematada.
