ESTUDIO HISTÓRICO-TÉCNICO Y PROPUESTA DE INTERVENCIÓN DE LA IMAGEN DE LA INMACULADA CONCEPCIÓN DE VILLAR DEL HUMO (CUENCA)

Presentado por Sandra Martínez Seser

Grado en Conservación y Restauración de Bienes Culturales

Curso 2020-2021

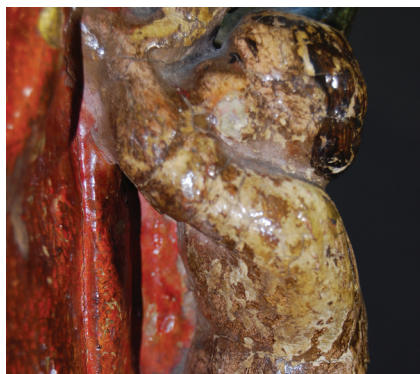
Figura 54. Detalle de la carnación de uno de los ángeles.

En el caso de la obra objeto de estudio no se tiene constancia de la técnica utilizada en ninguno de los estratos. Las carnaciones tanto de los ángeles como de la Virgen tienen una tonalidad amarillenta, próxima al ocre, como resultado de la oxidación del barniz (Fig. 54).

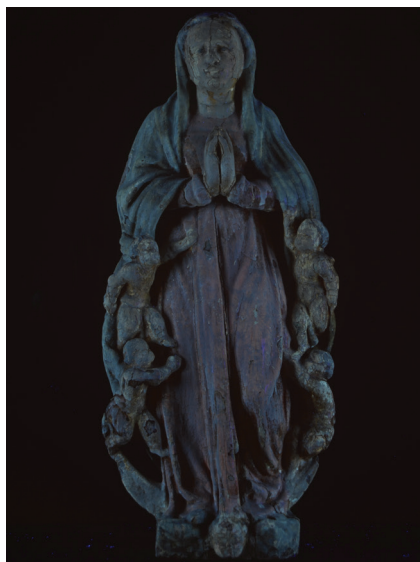
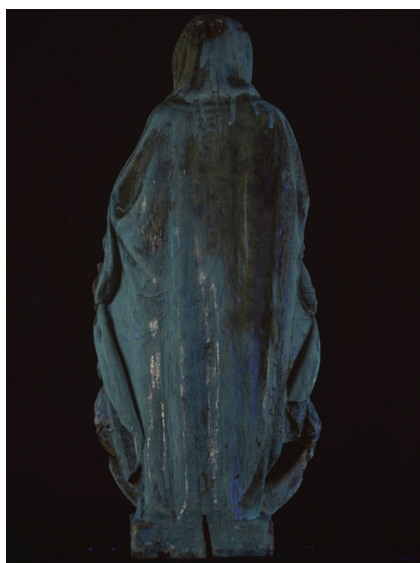
Figura 55 y 56. Fotografía general del anverso y reverso de la obra con luz ultravioleta.

A través de la fotografía con luz ultravioleta es posible ver la presencia de este barniz cubriendo toda la obra, pero aplicado de una manera irregular (Fig. 55 y 56). No se tiene constancia de su origen ya que no se ha podido determinar, sin embargo, es a partir del siglo XVI cuando se introduce el uso del barniz volátil o de disolvente, el cual se obtiene disolviendo una resina natural en un disolvente como el etanol o la esencia de trementina⁵⁶.

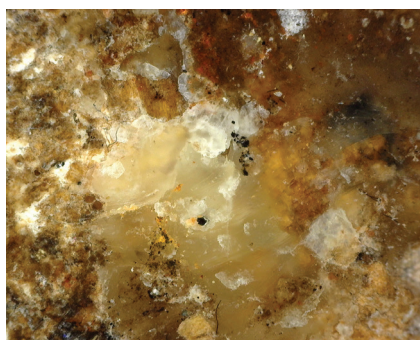
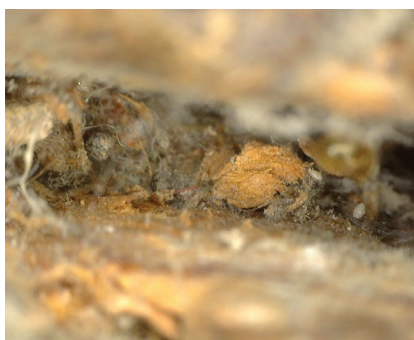
Figura 60. Acumulación de polvo y telarañas.

En la base de la obra se aprecia el desgaste de la madera, principalmente provocado por una mala manipulación de la pieza. En general, presenta acumulación de polvo así como de restos de cera y, en el interior de los agujeros, encontramos telarañas (Fig. 59 y 60). Asimismo, al estar tallada como bloque completo, incorpora la médula del árbol en el centro, lo que ha derivado en la aparición de fendas de secado, como grietas en sentido radial. Algunas han afectado a la policromía. (Fig. 61).

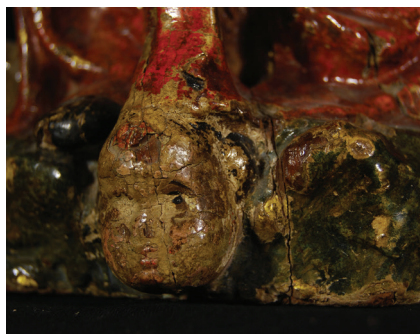
Siguiendo con la parte inferior de la Virgen, en la zona derecha de la peana se aprecia pérdida de soporte ya que esa zona se presenta redondeada y, a ello, se suma la pérdida de parte del ala del ángel (Fig. 62). A su izquierda, gracias a la radiografía, se ha encontrado un clavo oculto que, posiblemente, serviría para anclar la obra pero que actualmente está tapado y no es posible verlo (Fig. 63). A los pies de la figura encontramos otra gran pérdida de soporte que deja a la vista la madera (Fig. 64). Esta pérdida está provocada por el agujero más grande realizado en la base.

Figura 62. Detalle de la pérdida del ala del ángel situado en la peana.

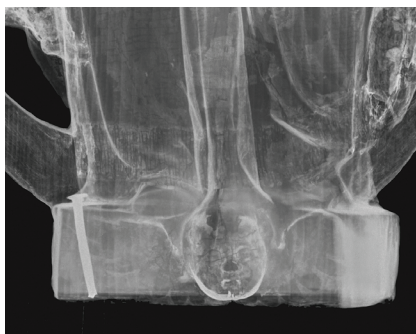
Figura 63. Detalle de la radiografía donde se aprecia el clavo oculto.

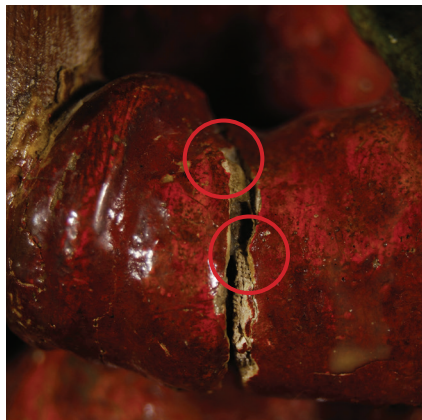
Encontramos que la unión de las manos está completamente separada al igual que la tela de refuerzo, que se encuentra rota (Fig. 67 y 68). Actualmente están unidas por un adhesivo, pero se ha percibido que no se adhirieron en el sitio correctamente ya que se puede ver algunas zonas que podrían encajar, no están juntas. En su interior se presencia más acumulación de polvo y telarañas (Fig. 69).

Figura 67. Detalle de la separación de la unión de las manos donde se indican las zonas que podrían encajar.

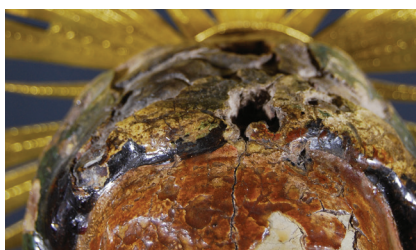
Finalmente, en la zona de la cabeza, se llega a presenciar una serie de orificios (Fig. 70). En estos agujeros se han encontrado varias puntas de clavos que se quedaron ahí al extraer el objeto que portase (Fig. 71). Posiblemente la obra tendría alguna corona o se usaron los clavos para fijar algún tipo de manto o tela externa para cubrir a la Virgen.

Figura 70. Detalle de los orificios de la cabeza de la Virgen.

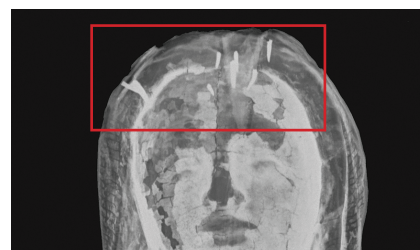
Figura 71 . Detalle de la radiografía donde se aprecian las puntas de los clavos.

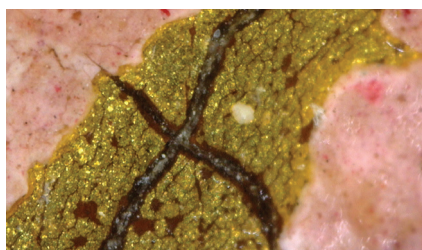
Figura 72. Detalle con Dino-lite del craquelado de la lámina metálica dejando a la vista el bol y la preparación, 200x.

El estado de conservación de los dorados no se puede estimar ya que se encuentran por debajo de la repolicromía actual. Sin embargo, hay algunas zonas con pérdida de ese estrato y se aprecia que, en general, presentan craquelados que han generado la pérdida de la lámina metálica dejando a la vista la capa de bol o, incluso, la capa de preparación (Fig. 72).

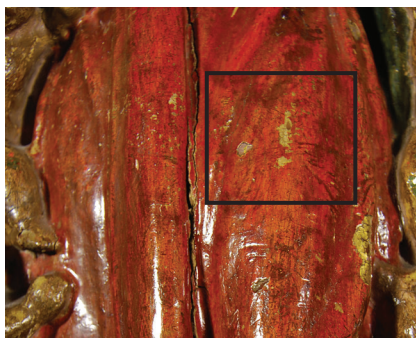
En la repolicromía actual se aprecian zonas de la obra donde la pintura se presenta erosionada, dejando al descubierto la capa de preparación. (Fig. 74) Esto es, posiblemente, por llevar a cabo una mala manipulación de la pieza o por mantenerla limpia aplicando métodos inadecuados.

Figura 74. Detalle de la erosión de la película pictórica.

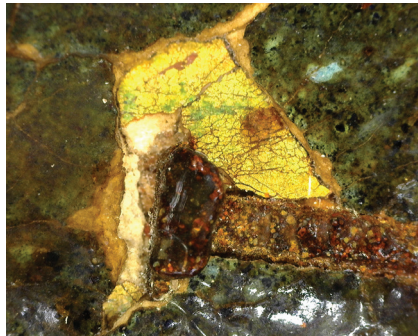
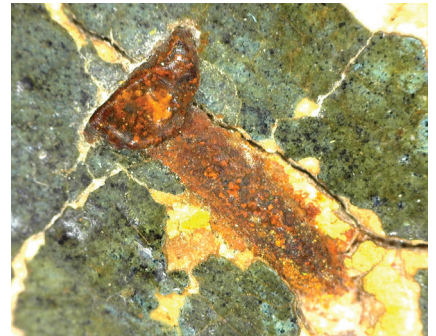
Así pues, a cada lado del brazo de la Virgen se puede ver la presencia de dos clavos que, actualmente, están oxidados y han producido grietas al igual que la pérdida de película pictórica. Tal vez estos clavos se añadieron para sujetar el manto mencionado con anterioridad (Fig. 76-81).

Figura 78 y 79. Detalle con Dino-lite de la oxidación de los clavos y la pérdida de la película pictórica, 200x.

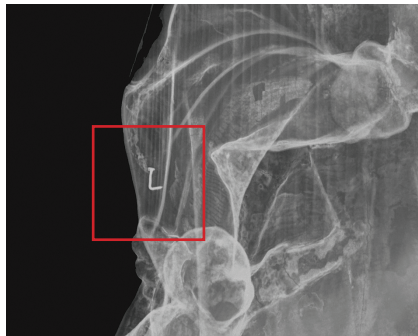
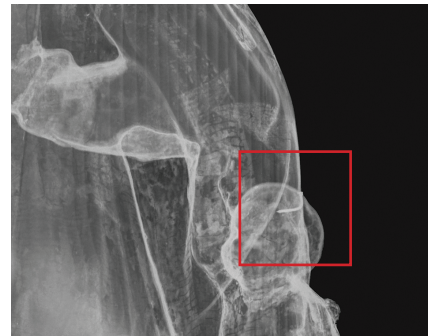
Figura 80 y 81. Detalle de la radiografía donde se aprecian los clavos.

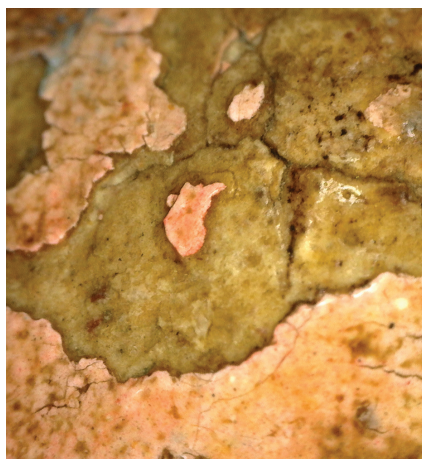
Figura 82. Detalle con Dino-lite de uno de los ángeles con lagunas que dejan a la vista el estrato de preparación, 200x.

En todo el conjunto de la capa pictórica se puede observar una serie de lagunas. Encontramos que algunas han perdido el estrato de la película pictórica dejando al descubierto la capa de preparación (Fig. 82). Otras, han perdido todos los estratos pictóricos dejando a la vista el soporte (Fig. 83 y 84).

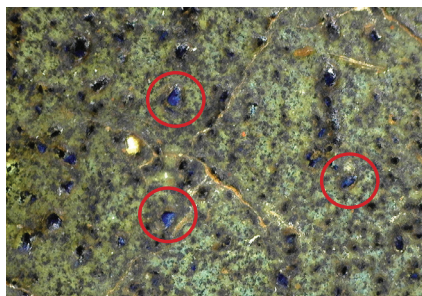
Figura 89. Detalle con Dino-lite donde se aprecia el pigmento azul, 200x.

Siguiendo con el manto, podemos apreciar un tono verdoso que, originalmente, debió ser de color azul, pues encontramos algunas zonas donde aparecen partículas del pigmento de este color (Fig. 89). Esto puede ser debido a la oxidación del barniz, el cual ha modificado visualmente el color.

La limpieza consistiría en la eliminación del barniz. Este se encuentra oxidado, interfiriendo en la percepción de los colores originales, además de encontrarse acumulado en algunas zonas, lo que podría provocar excesiva rigidez y originar un daño mayor. Para ello, se procedería a realizar una serie de catas en zonas poco visibles de la superficie con diferentes composiciones de disolventes orgánicos siguiendo el Test de Cremonesi.

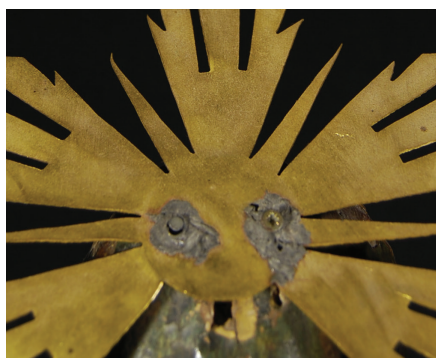
La propia pieza está adherida mediante un clavo y un tornillo, los cuales se puede ver que alrededor de ellos están soldados, pero no está fija del todo (Fig. 96). Además, algunas puntas están dobladas y se aprecia que sobre ella hay acumulación de suciedad superficial (Fig. 97).

Figura 96. Detalle de la soldadura del clavo y el tornillo sobre la potencia, además de la pérdida de soporte.

Con respecto a la potencia, es una pieza añadida la cual no cumple su función ya que apenas está fija y ha causado daños como la pérdida de parte del soporte.

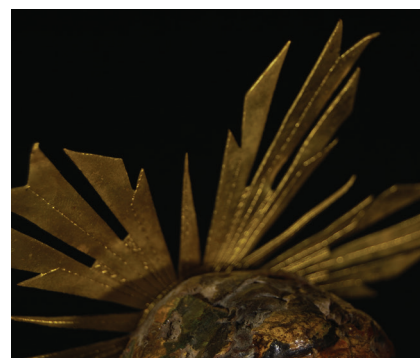
Figura 97. Detalle de las puntas dobladas de la potencia.
